Oppdragsgiver: **Toftetunet AS**

Oppdragsnr.: **5203270** Dokumentnr.: **N01**

Dato: 2020-05-08

► Stabilitetsvurderinger ved gamle Tofte skole

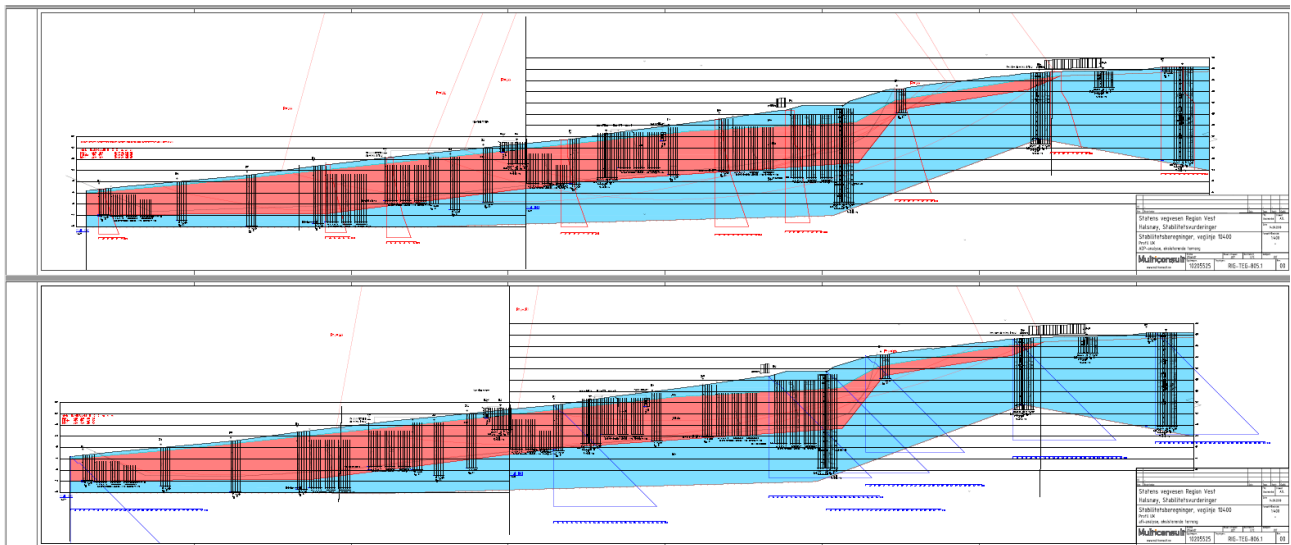
Figur 3 Utsnitt beregninger utført av Multiconsult 2018

Profil U-X er et representativt snitt for å vurdere områdestabiliteten ved Tofte skole, men på sørsiden av Tofte skole er det en ravine, se Figur 5. Bekken i denne ravinen har gravd seg godt ned i løsmassene. Det vil si, i snitt gjennom skolen vil ravinen ha en negativ effekt på områdestabiliteten og stabiliteten i det snittet kan være noe lavere enn profil U-X. Sikkerhetsfaktoren i snitt U-X er 1,0 (totalspenningsbasis) og 1,57 (effektivspenningsbases).

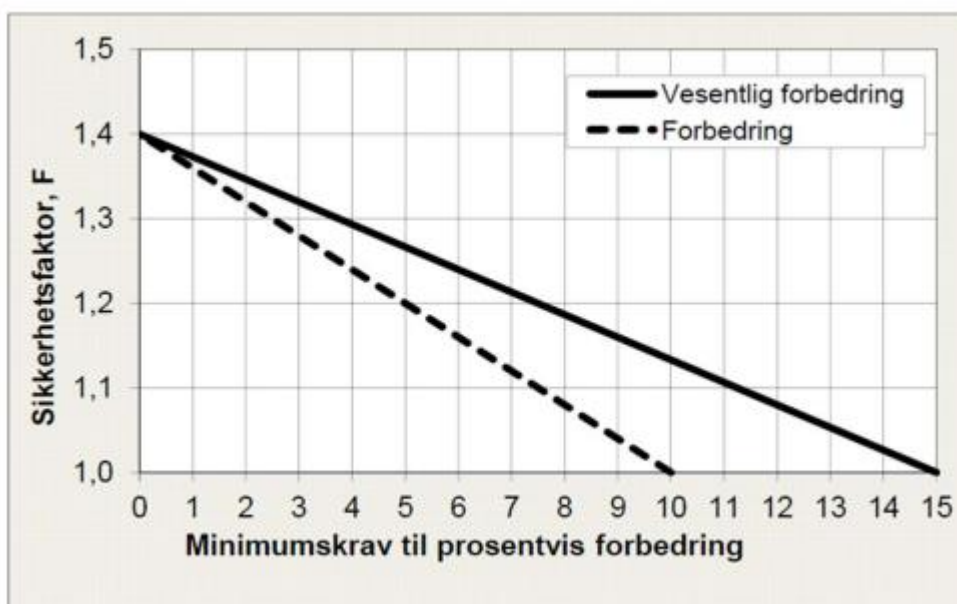
Figur 6 Utsnitt fra kvikkleire veiledningen om minimumskrav til prosentvis forbedring

I dette tilfellet er det dessverre for liten robusthet og det skal følges sikkerhetskrav $F_{cu} \geq 1,4$ eller vesentlig forbedring hvis $F_{cu} < 1,4$.

Ved for liten robusthet skal sikkerheten forbedres iht. krav i (Tabell 3.3 i veileder 3/2019 eller Tabell 5.2 i veileder 7/2014).
