NOTAT

| OPPDRAK | Sikringstiltak Steinselva, Jøa | DOKUMENTKODE | 10223831-RIG-NOT-001 |
| EMNE | Befaringsnotat | TILGJENGELIGHET | Åpen |

Befaringsnotat

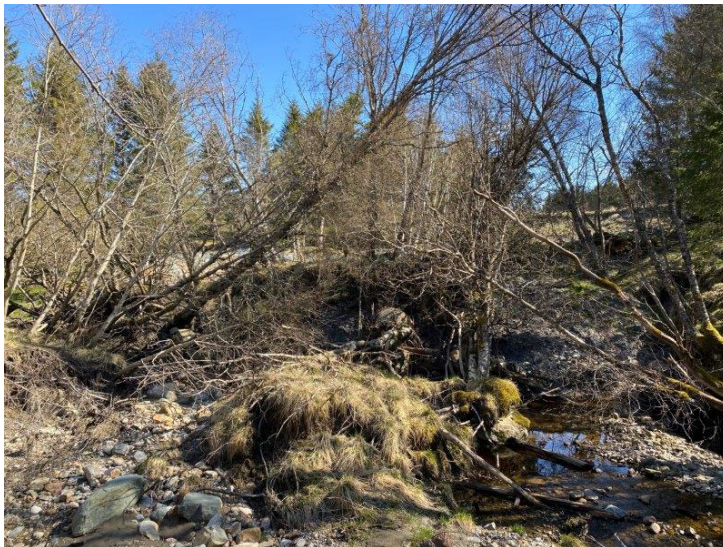
4

Elveløpet flyttet etter skredet oktober 2019

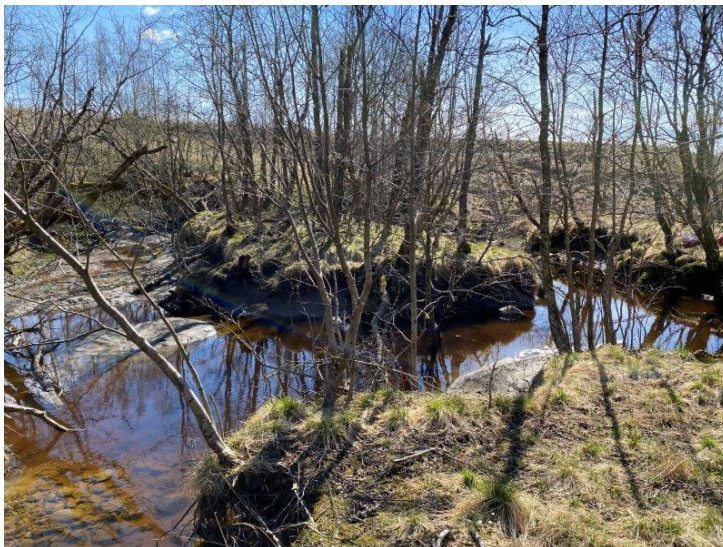
5

Elven har meandret og erodert, slik at det nå har et nytt løp.

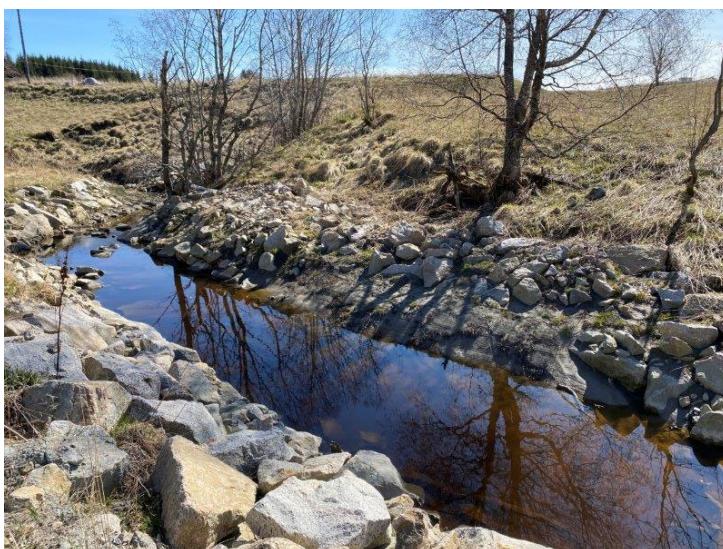
6

Erosjonssikring skadet rett oppstrøms kulvert

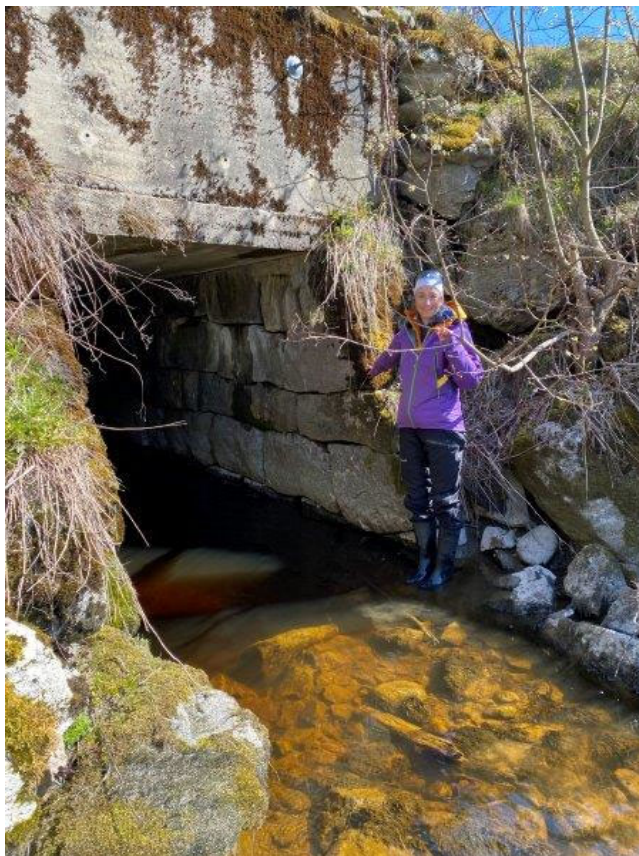
7

Kulverten under Dunavegen, utløpet nedstrøms

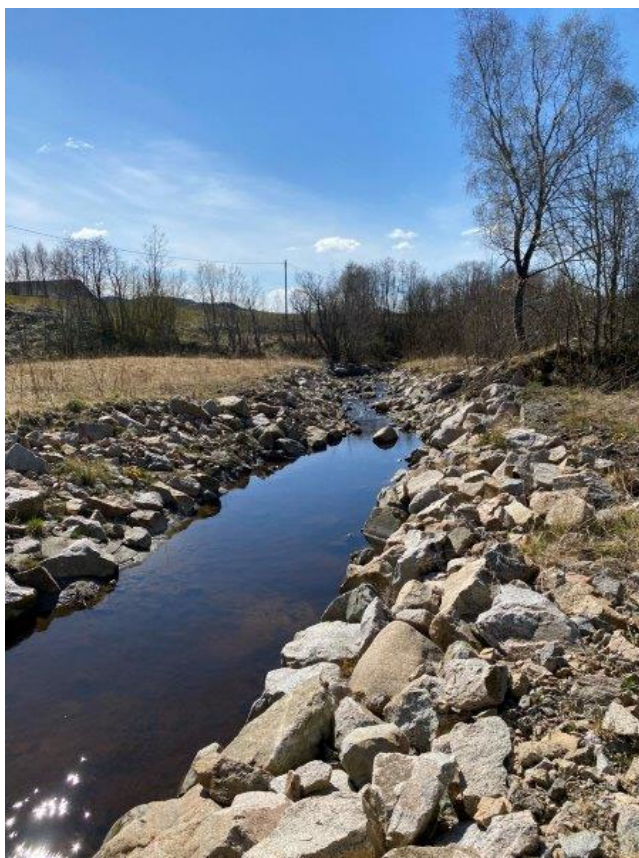
8

Tatt mot sør fra kulvert nedstrøms. Det ble i forbindelse med sikringen rettet ut meanderende svinger.

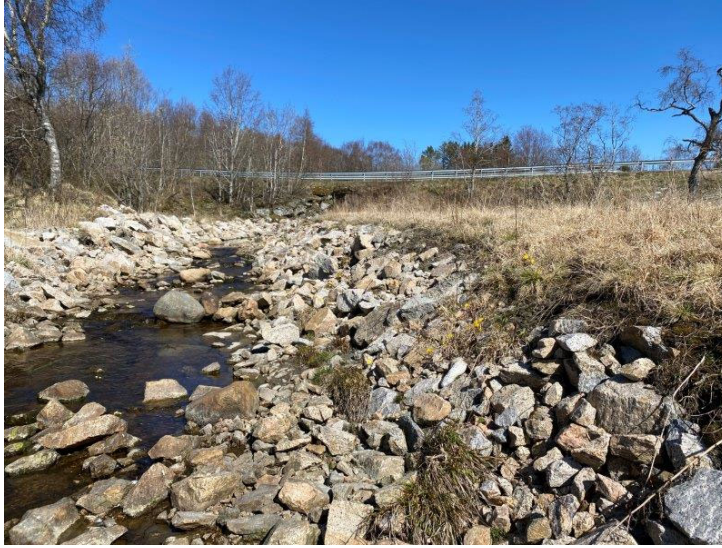
9

Erosjonssikringen delvis skadet. Tatt mot nord

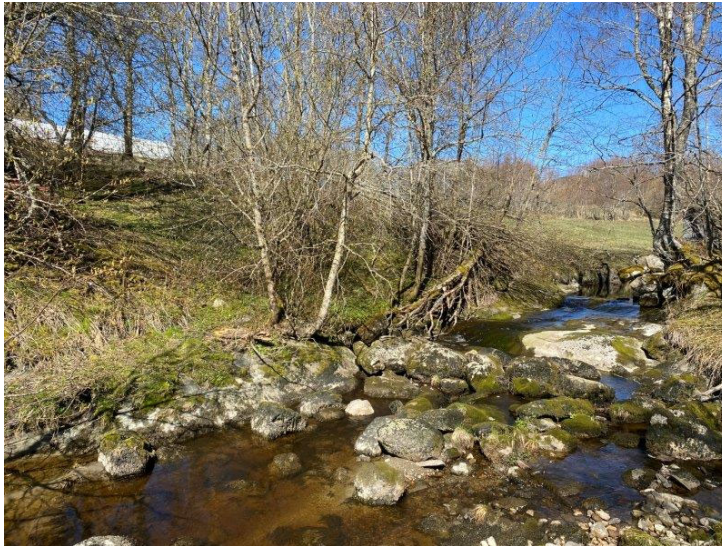
10

Berg i dagen i elveløpet

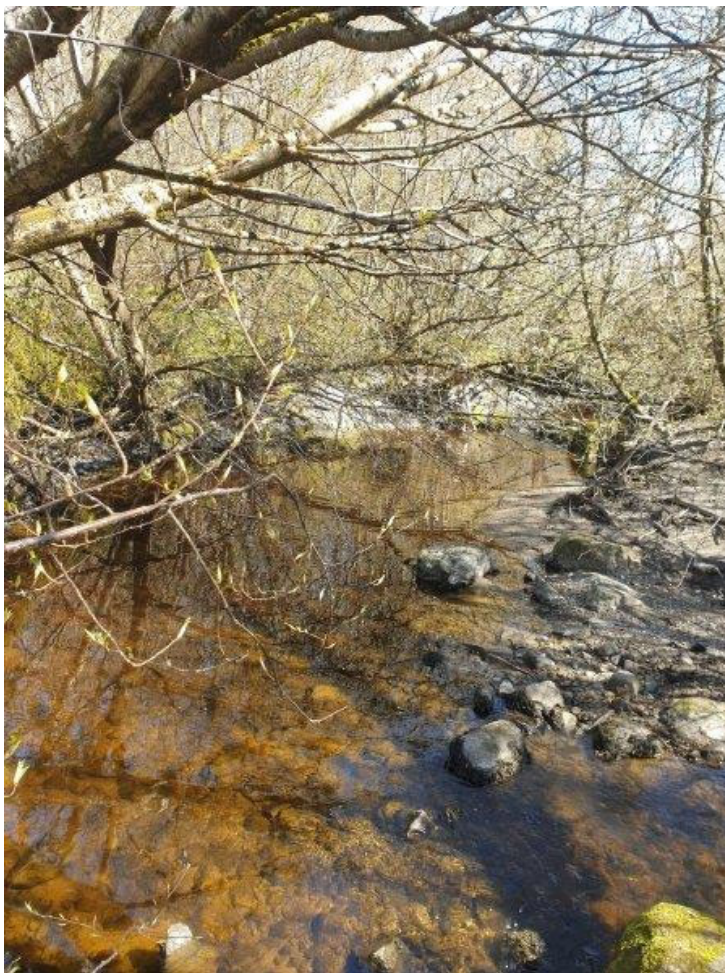
11

Tatt mot nord. Blottlagt leire/silt i yttersving. Antatt noe erosjon.

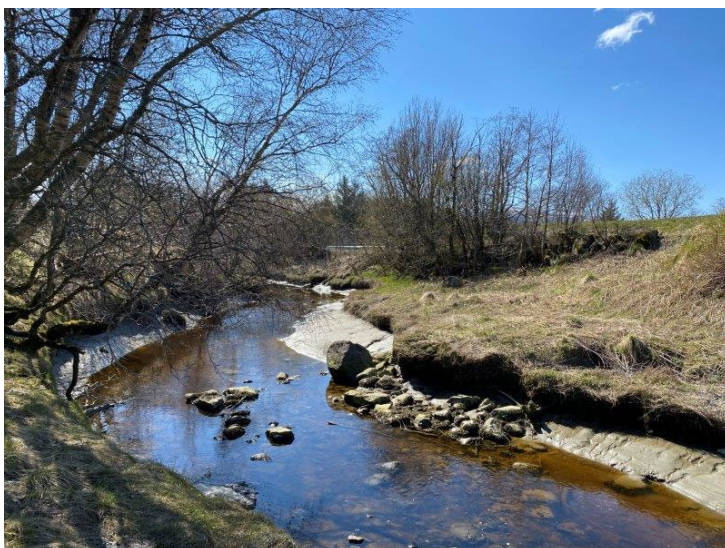
12

Tatt mot sør ved utløpet mot Faksdalvågen. Blottlagt leire/silt langs elvekanten.

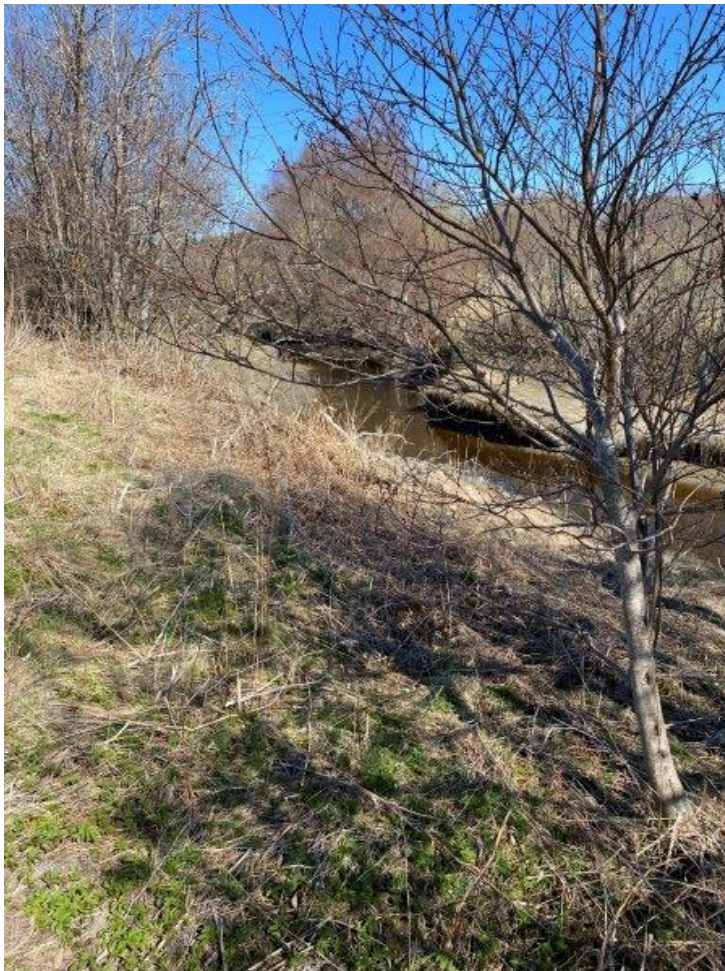
13

Trase for planlagt adkomstveg for sikringstiltaket. Tatt fra Letvikgrenda-vegen i nordlig retning.

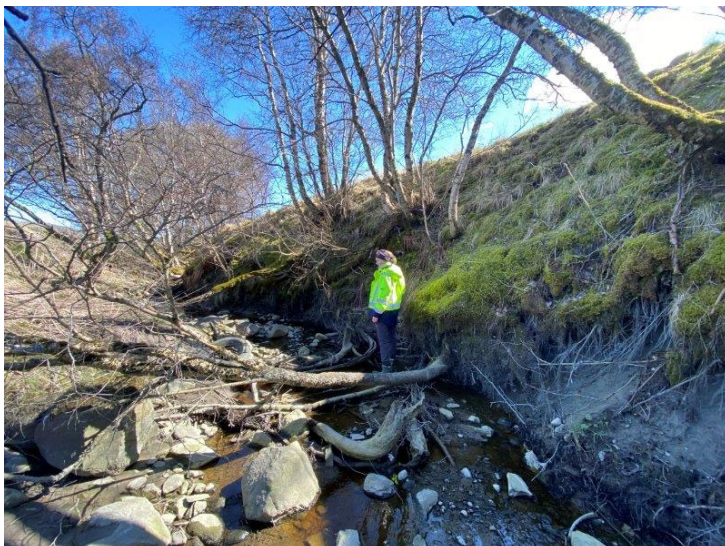
14

Noe erosjon i sidebekk. Tatt fra Steinselva inn mot sidebekken

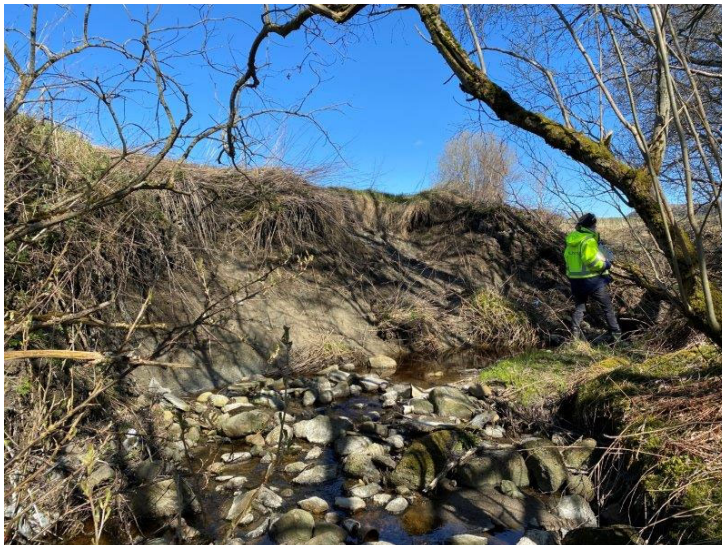
15

Noe erosjon i sidebekk.

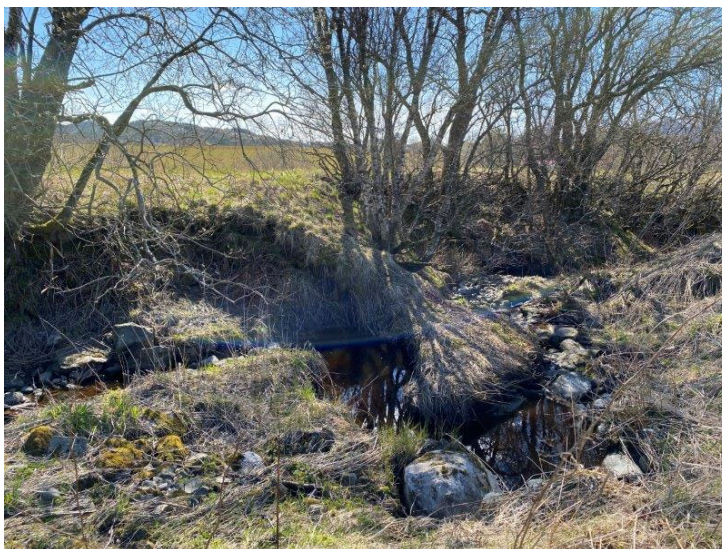
16

Litt/noe erosjon i sidebekken. Tatt mot sør.

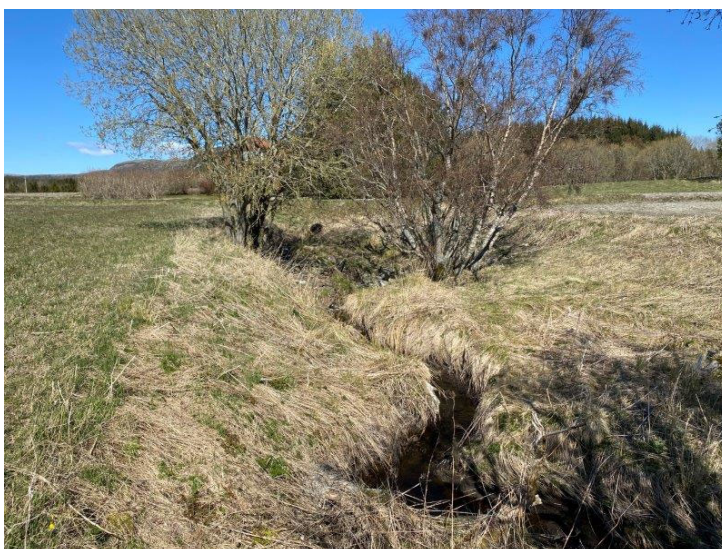
17

Litt erosjon. Tatt mot nord

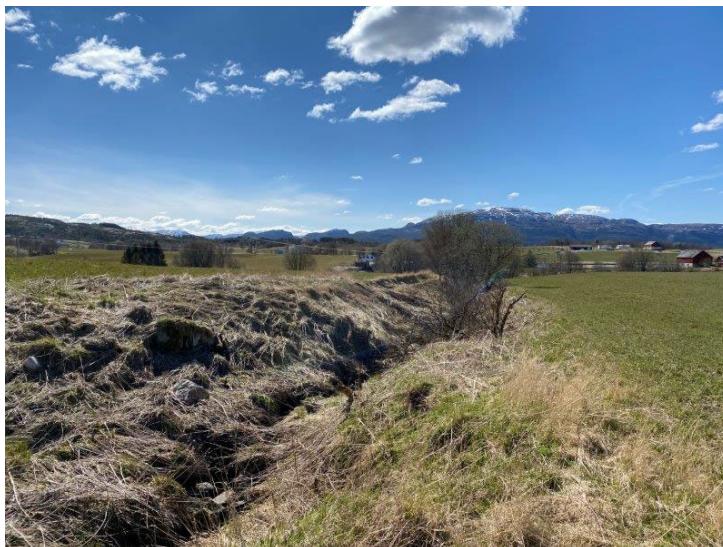
18

Litt erosjon. Tatt mot sør
