## Internt notat

### **Kvikkleiresone 1581 Neset: Befaring av erosjonsforhold 15.7.2020**

Befart 14.7.2020, Vebjørn Opdahl og Priska Hiller. Oppholdsvær.

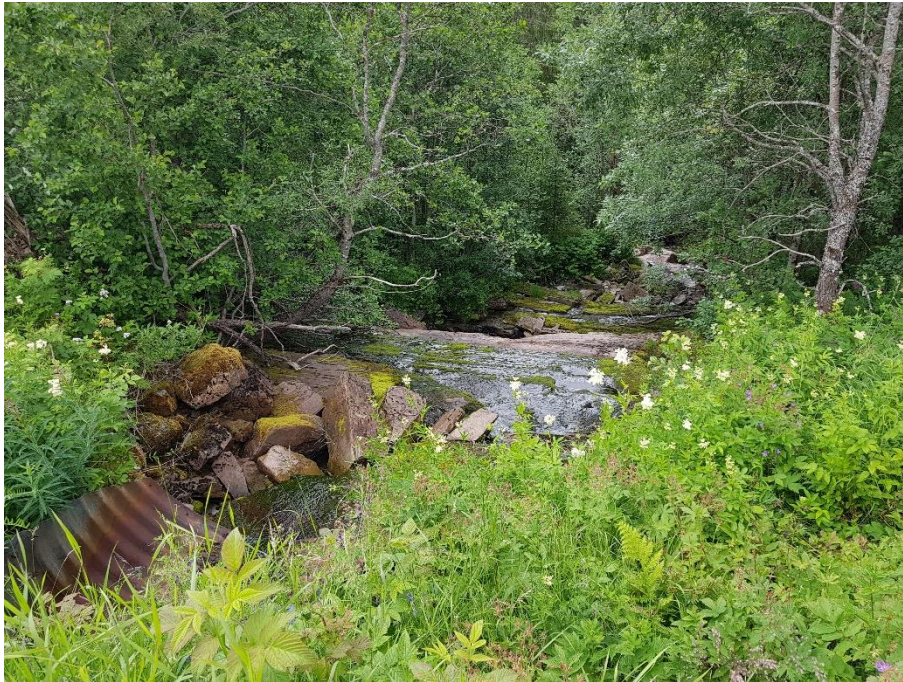
*Figur 1: Fossen like nedstrøms kulverten gjennom veien. Fjell i dagen.*

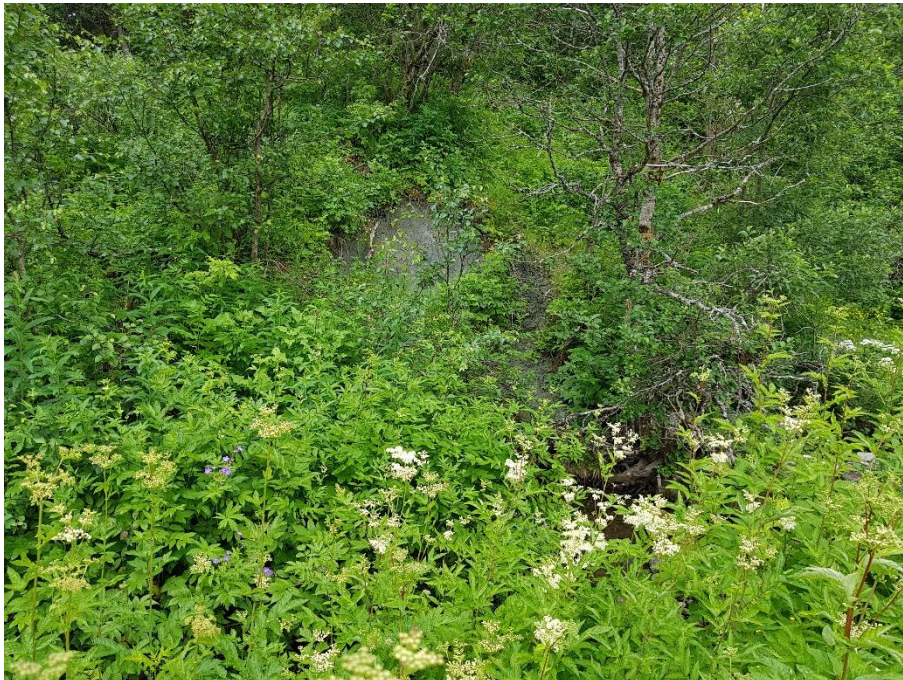
*Figur 2: Lokal erosjon og blottlagt leire i yttersving*

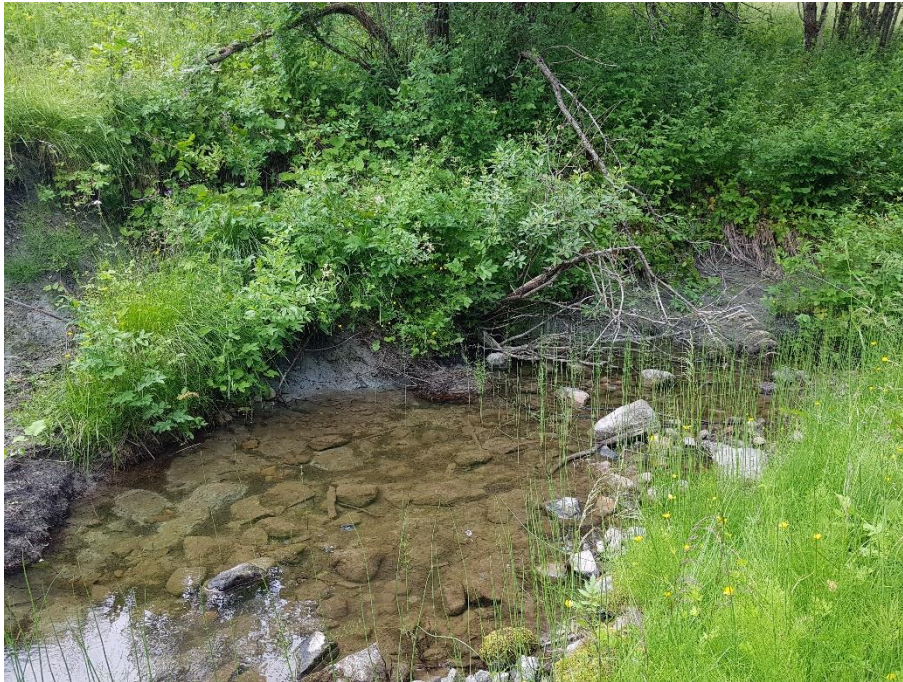
*Figur 3: Litt lokal erosjon i yttersving på venstre bredd.*

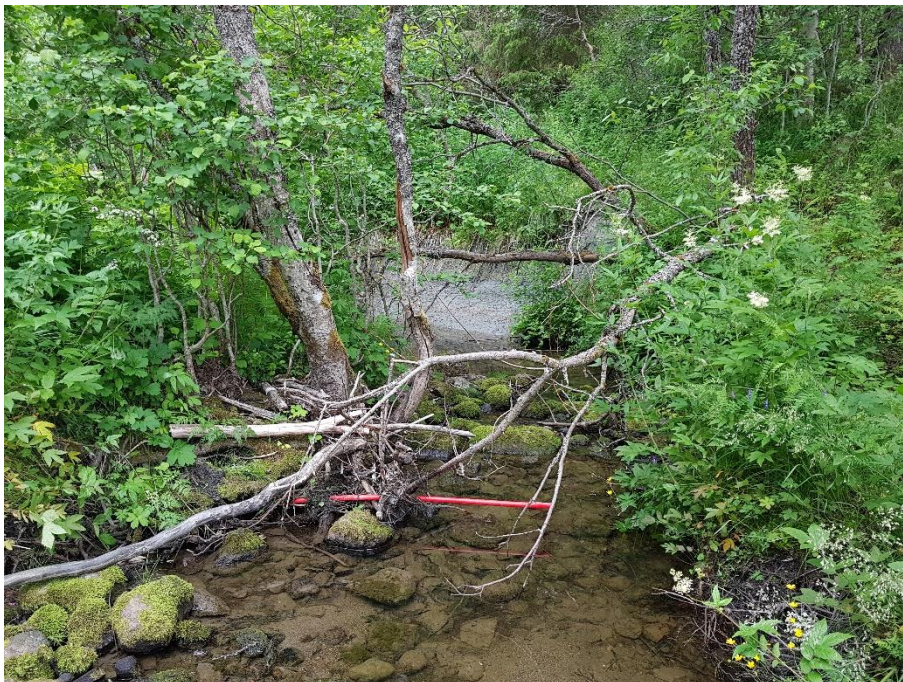
*Figur 4: Erosjon i yttersving ved gammel grop.*

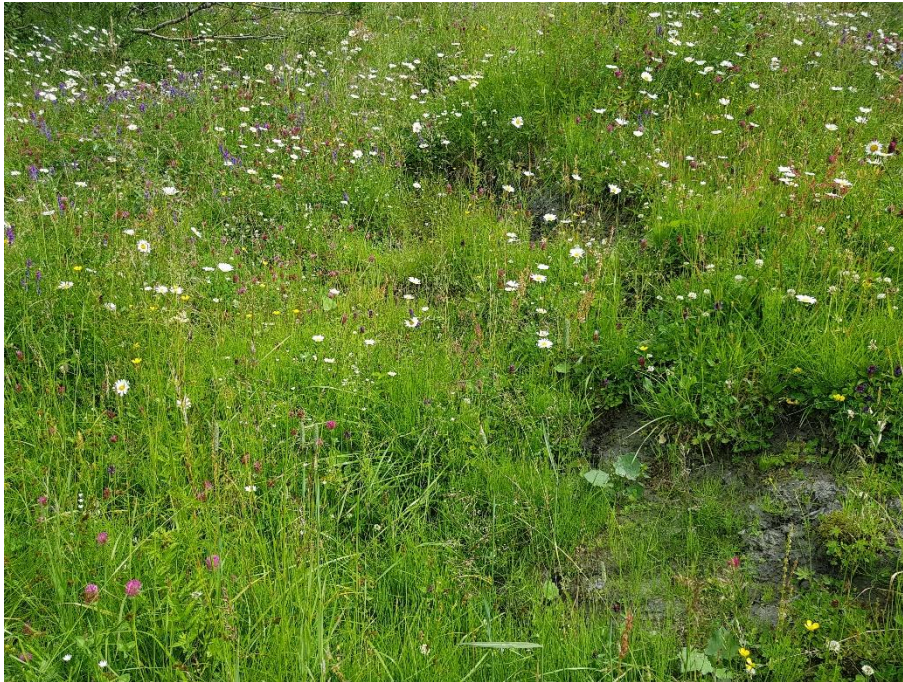
*Figur 5: Noe sig i skråningen på Nystad side.*

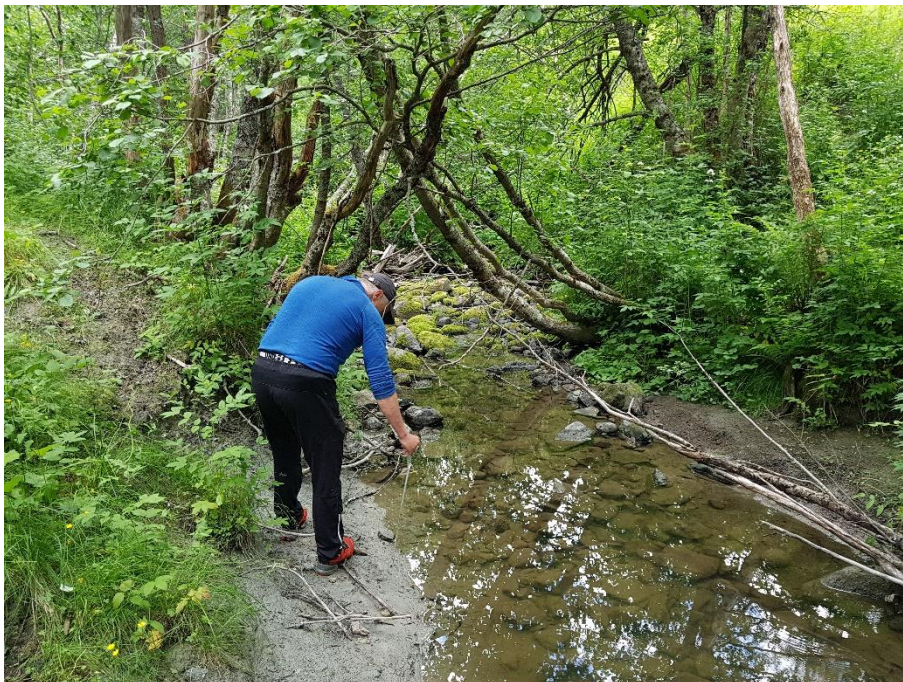
*Figur 6: Bekken på strekningen med gammel sikring. Middels bløt leire.*

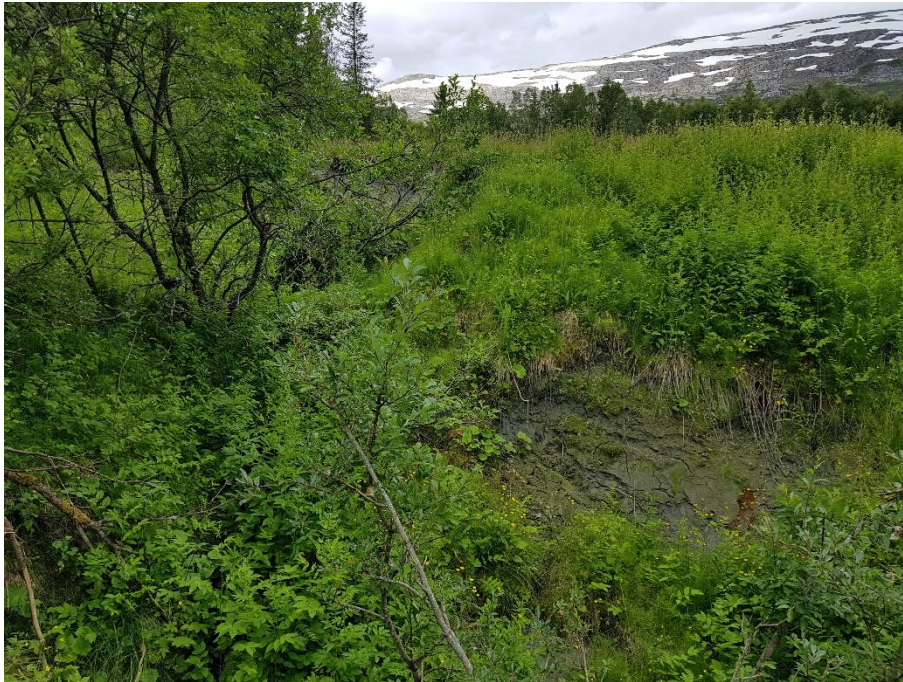
*Figur 7: Sideravine på vestsida av bekken. Aktiv ravine, ifølge grunneier har det rast litt her i år.*

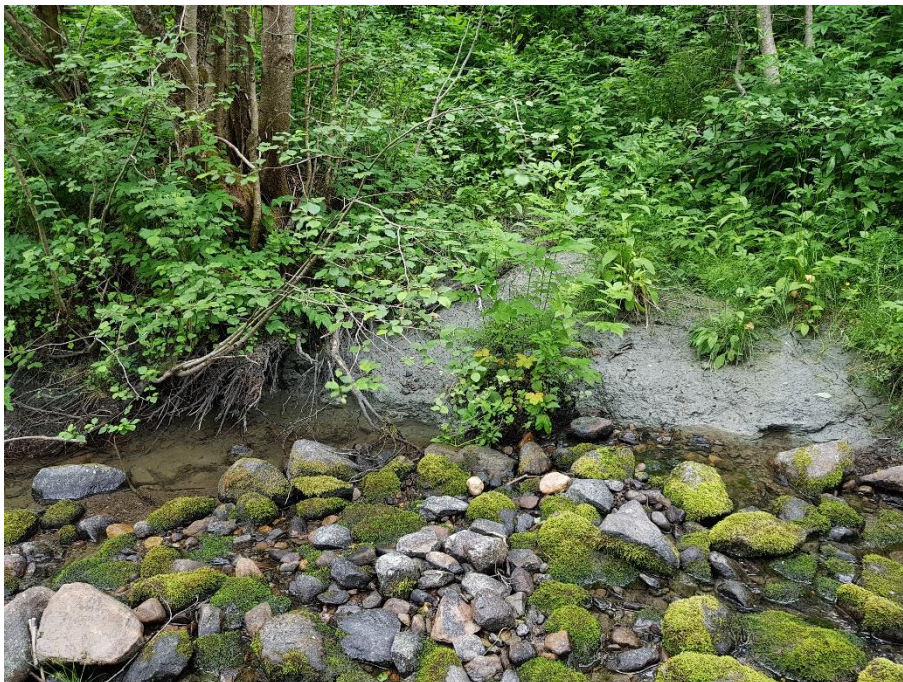
*Figur 8: Bilde der sideravinen møter bekken.*

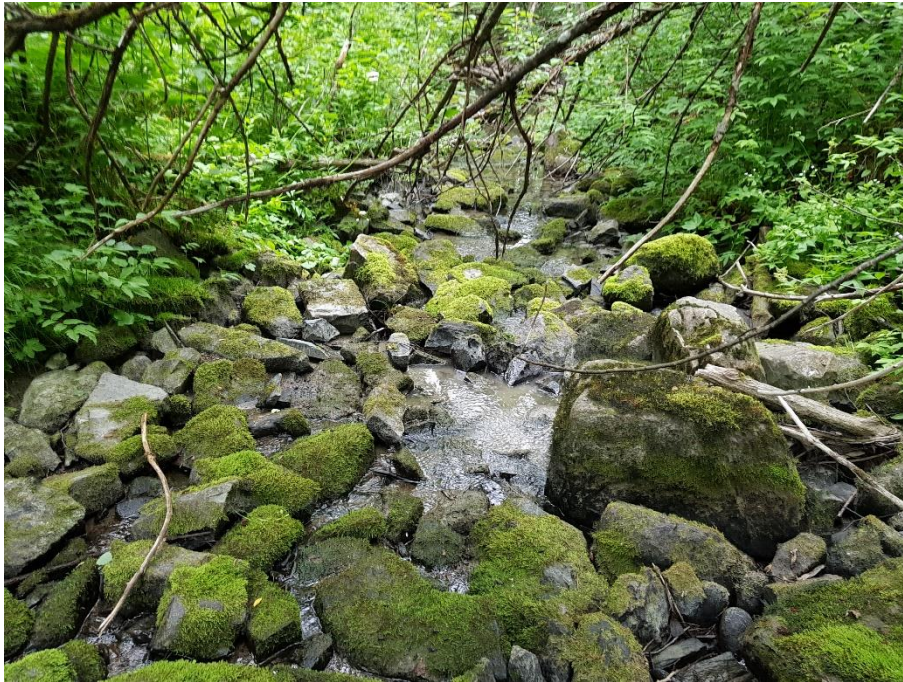
*Figur 9: Stein i elva fra sikring.*

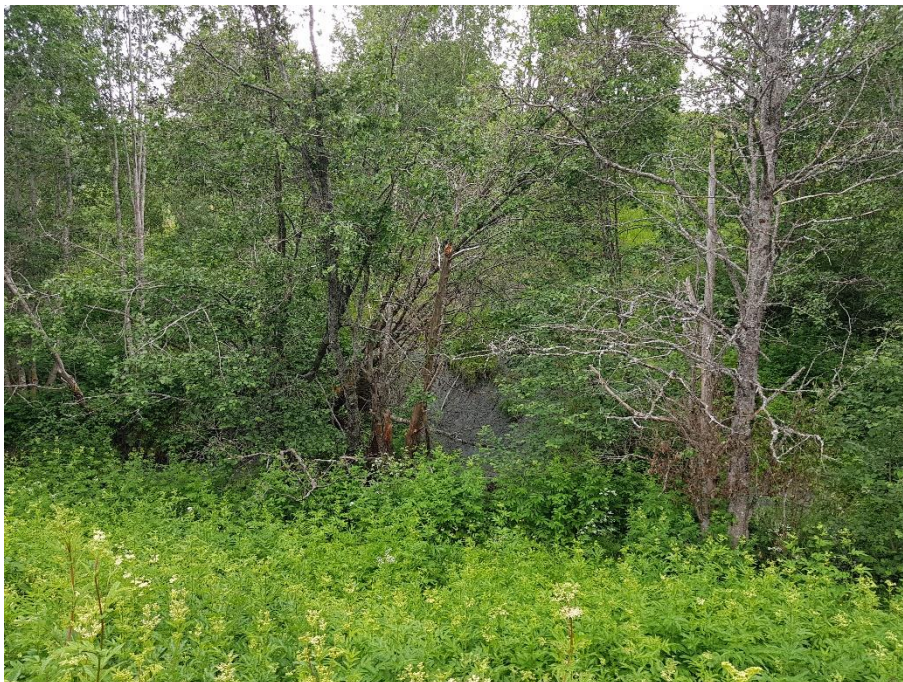
*Figur 10: Overflateglidning ca. 50 m oppstrøms fra utløp i Drevja.*

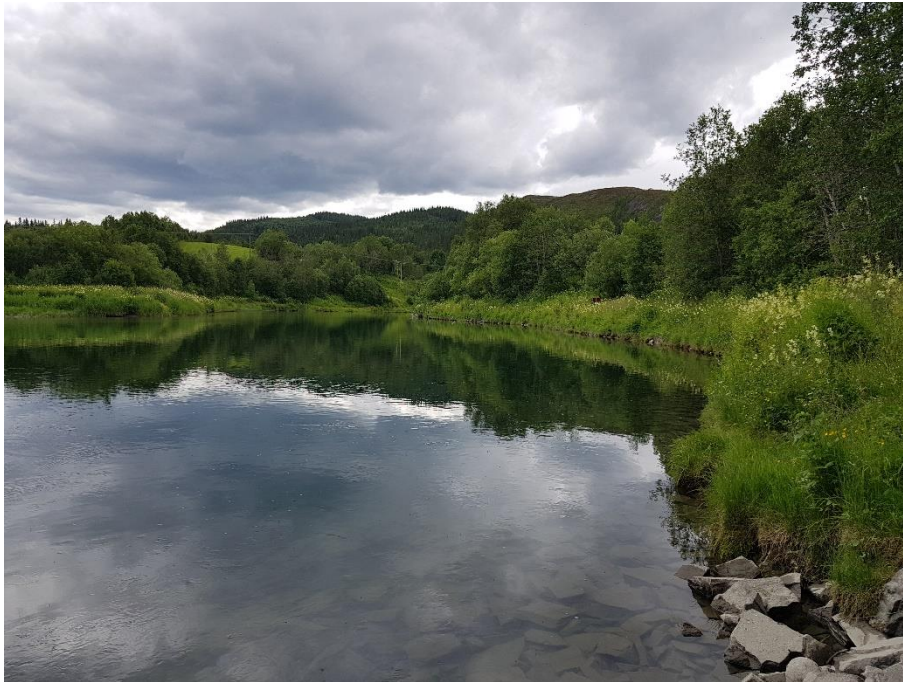
*Figur 11: Drevja sett medstrøms fra utløpet til Storbekken.*

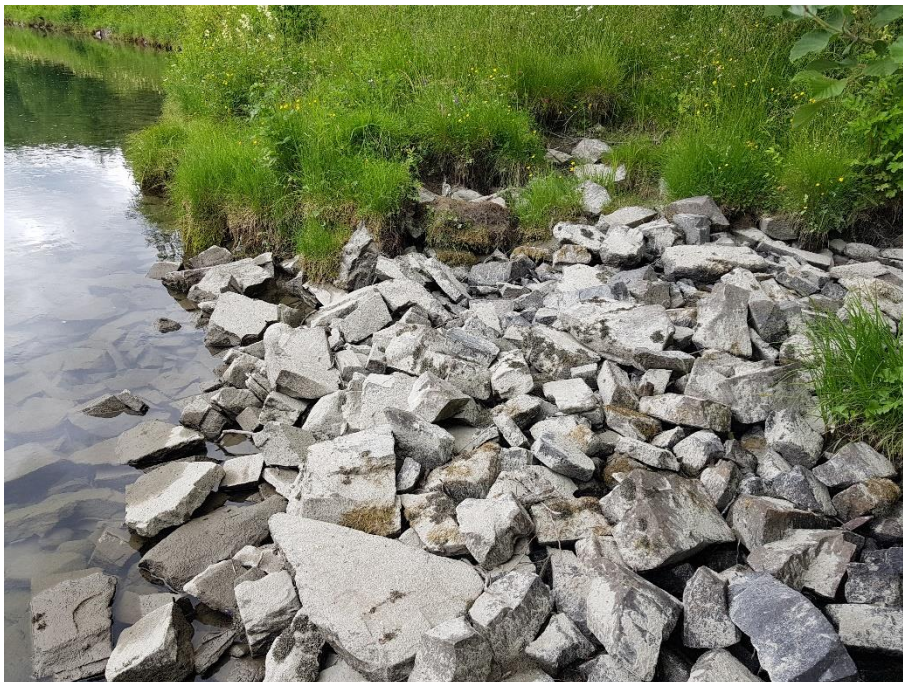
*Figur 12: Ensgradert kantet stein i utløpet til Storbekken.*
