# Fv. 57 Holmeli - Nistadlia

Vestland Fylkeskommune

Sluttrapport – masseutskifting kvikkleire  
Holmeli

DOKUMENTKODE: 10259001-01-RIG-RAP-001

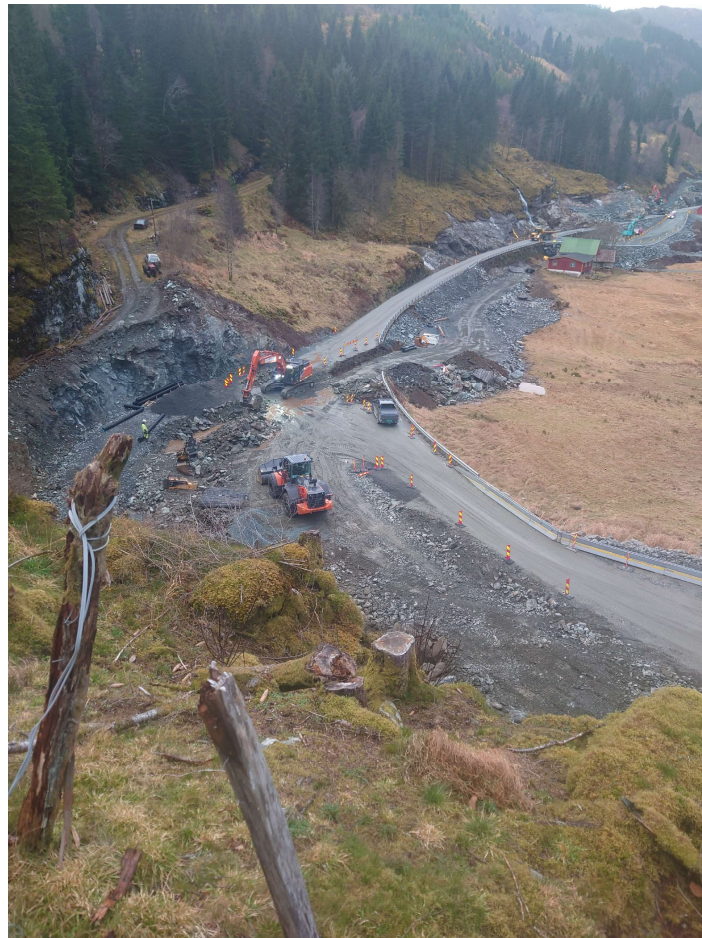
*Figur 3-2: Bygging av omkjøringsveg, 02.11.2023.*

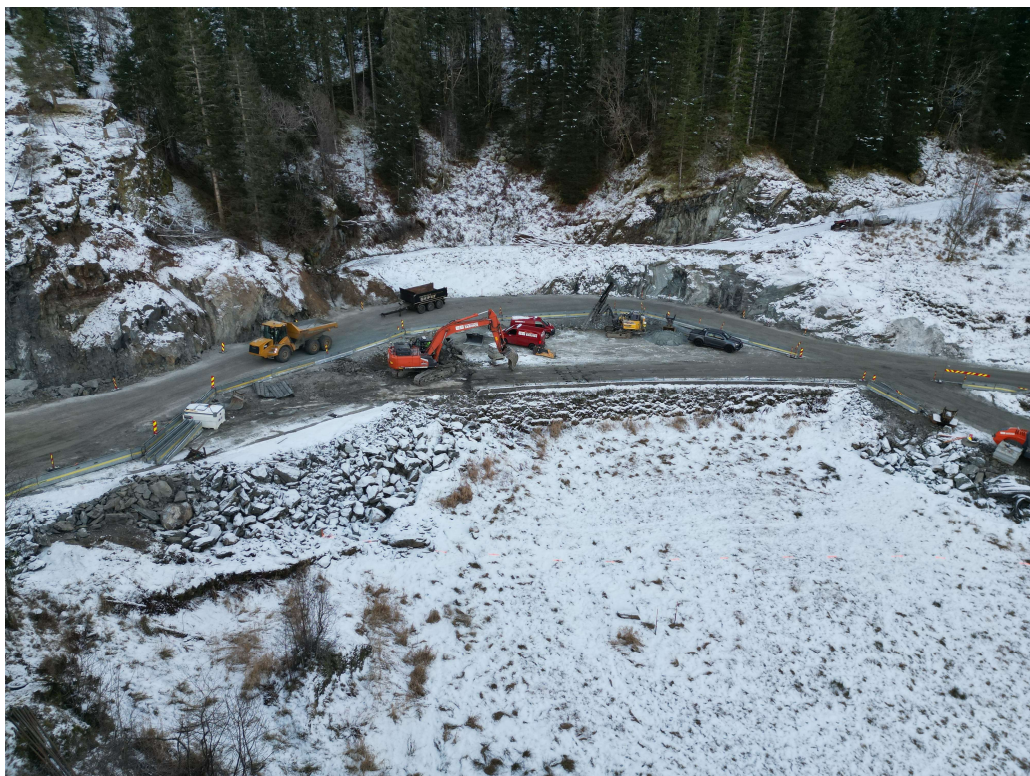
Omkjøringsvegen fungerte som tiltenkt.

*Figur 3-3: Etablert omkjøringsveg Bilde 30.11.2023.*

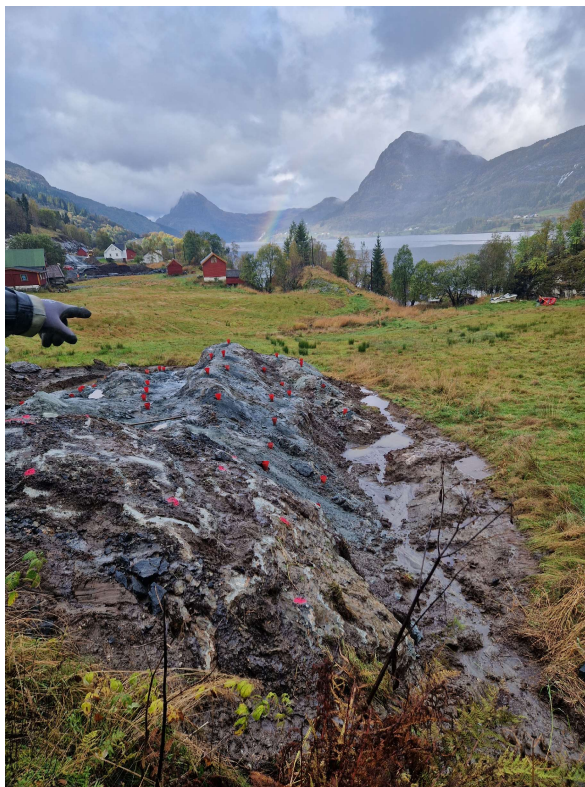
For å etablere anleggsveg fra vest og ned til bøen med masseutskifting måtte det sprenges bort berg på vestsiden av kvikkleiren. Normalt skal det mye til før sprenging utløser kvikkleireskred pga. rystelser, men gasser eller volumfortregning ved utsprenging av blokker under bakken kan potensielt gi omrøring av leiren. Borhullene ble vurdert opp mot dybden til kvikkleiren og noen hull nær kvikkleiren ble ikke fylt med sprengstoff. Det ble også gjort sikkerhetsvurderinger knyttet til opphold av personell etc. Sprengingen gikk uten problemer. Se Figur 3-5 for borhull, og Figur 3-6 for en skisse med en vurdering av sprengingen på anleggsriggen.

Figur 3-5: Sprenging rett vest for kvikkleiren.

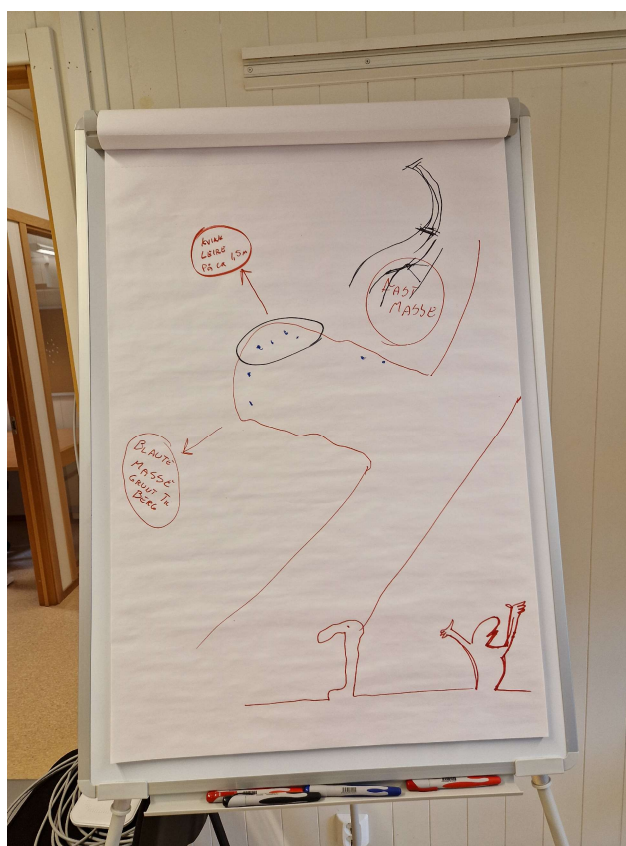
Figur 3-6: Vurdering av kvikkleire og sprenging på anleggsriggen.

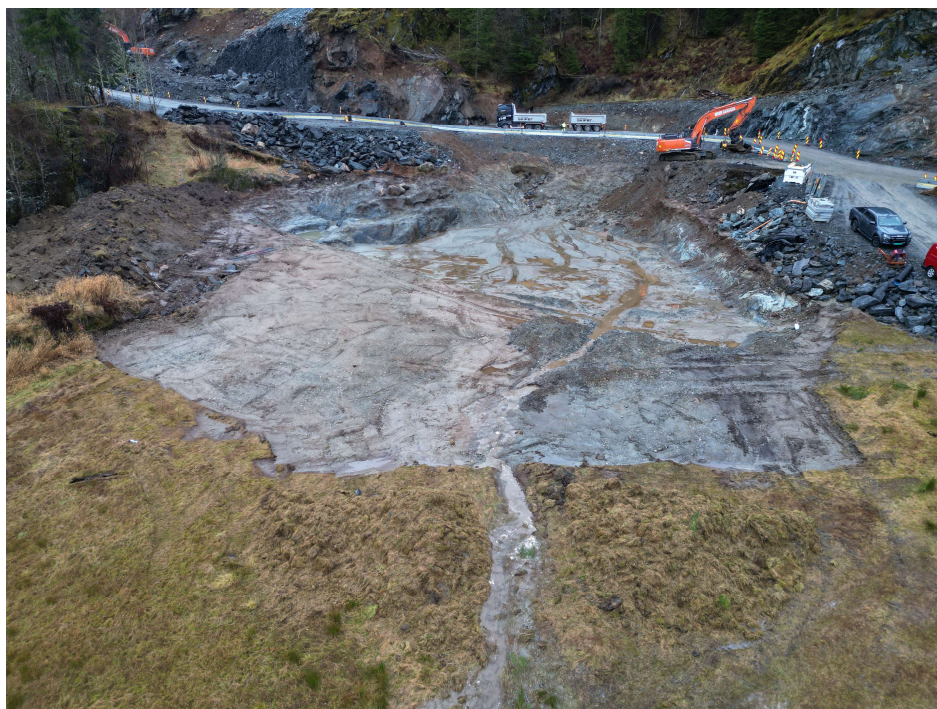
Det oppstod en del erosjonssår i 1:3 skråningen opp mot omkjøringsvegen etter en periode med kraftig nedbør, men dette hadde lite betydning pga. den slake helningen. Se Figur 3-9.

*Figur 3-9: Fase 1 18.12.2023.*

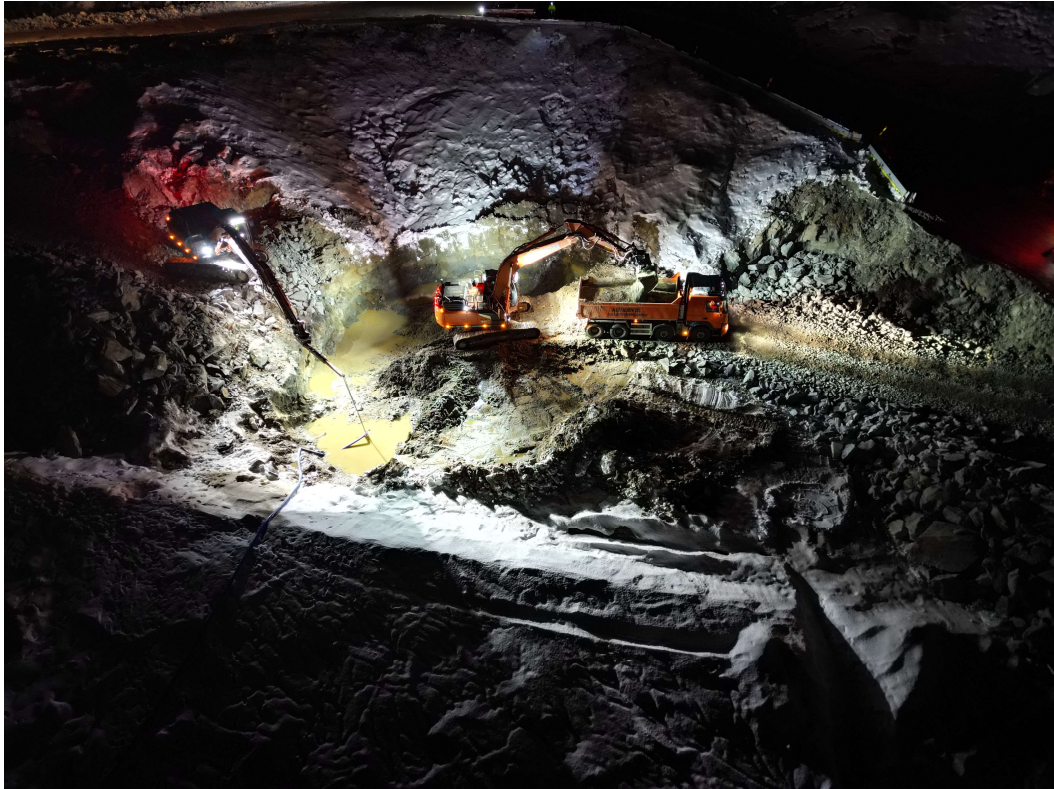
Arbeidene gikk i stor grad som planlagt. Entreprenør klarte å lense byggegropen for vann med dype pumpe-sumper og pumpe festet i slings på gravmaskin, og vann i byggegropen var et mindre problem enn fryktet på forhånd.

*Figur 3-13: Fase 2, 09.01.2024.*

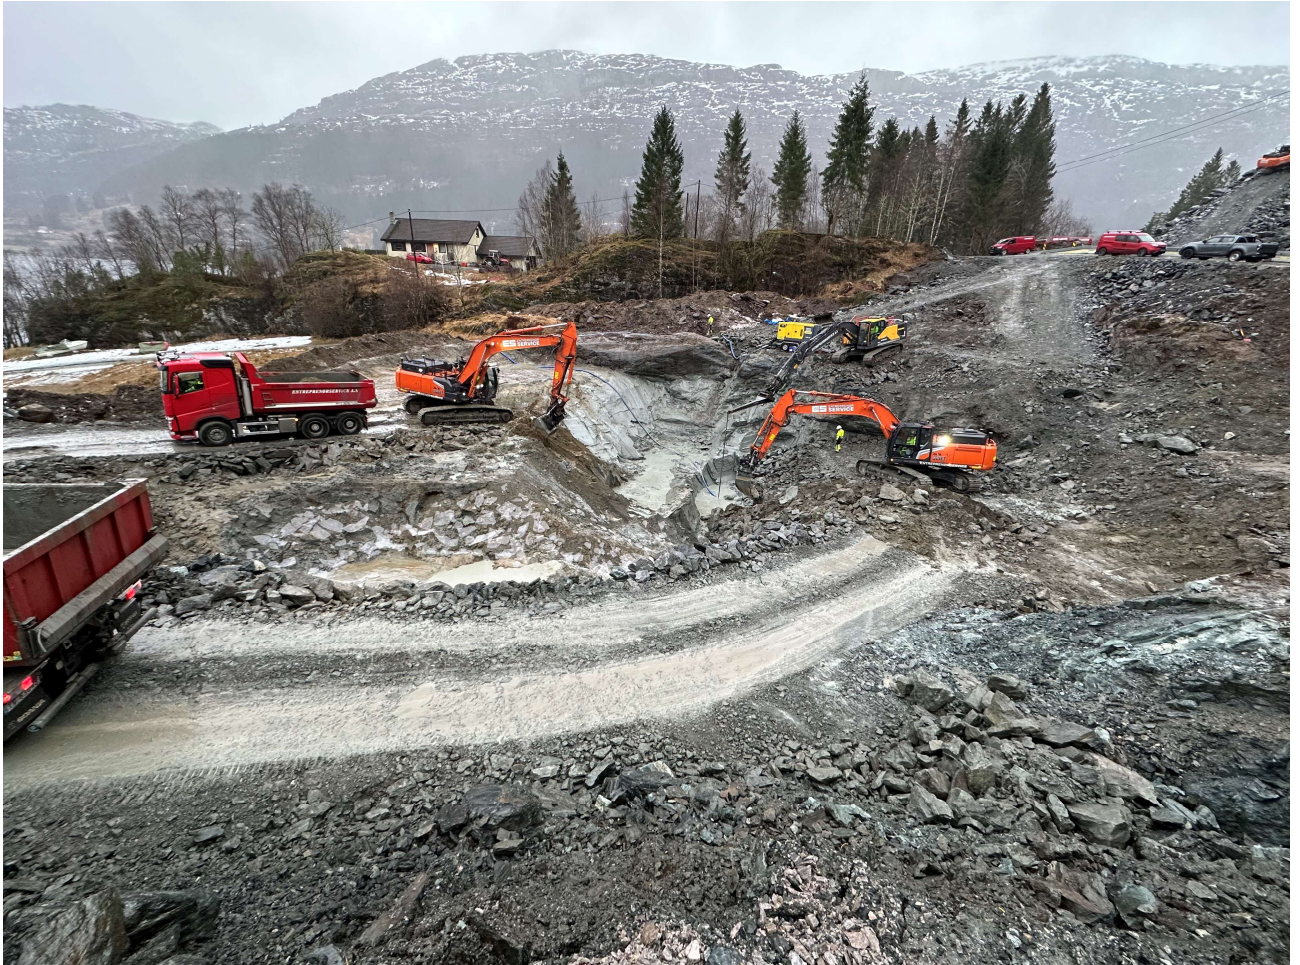
*Figur 3-17: Utravging av siste del for fase 4 31.01.2024.*

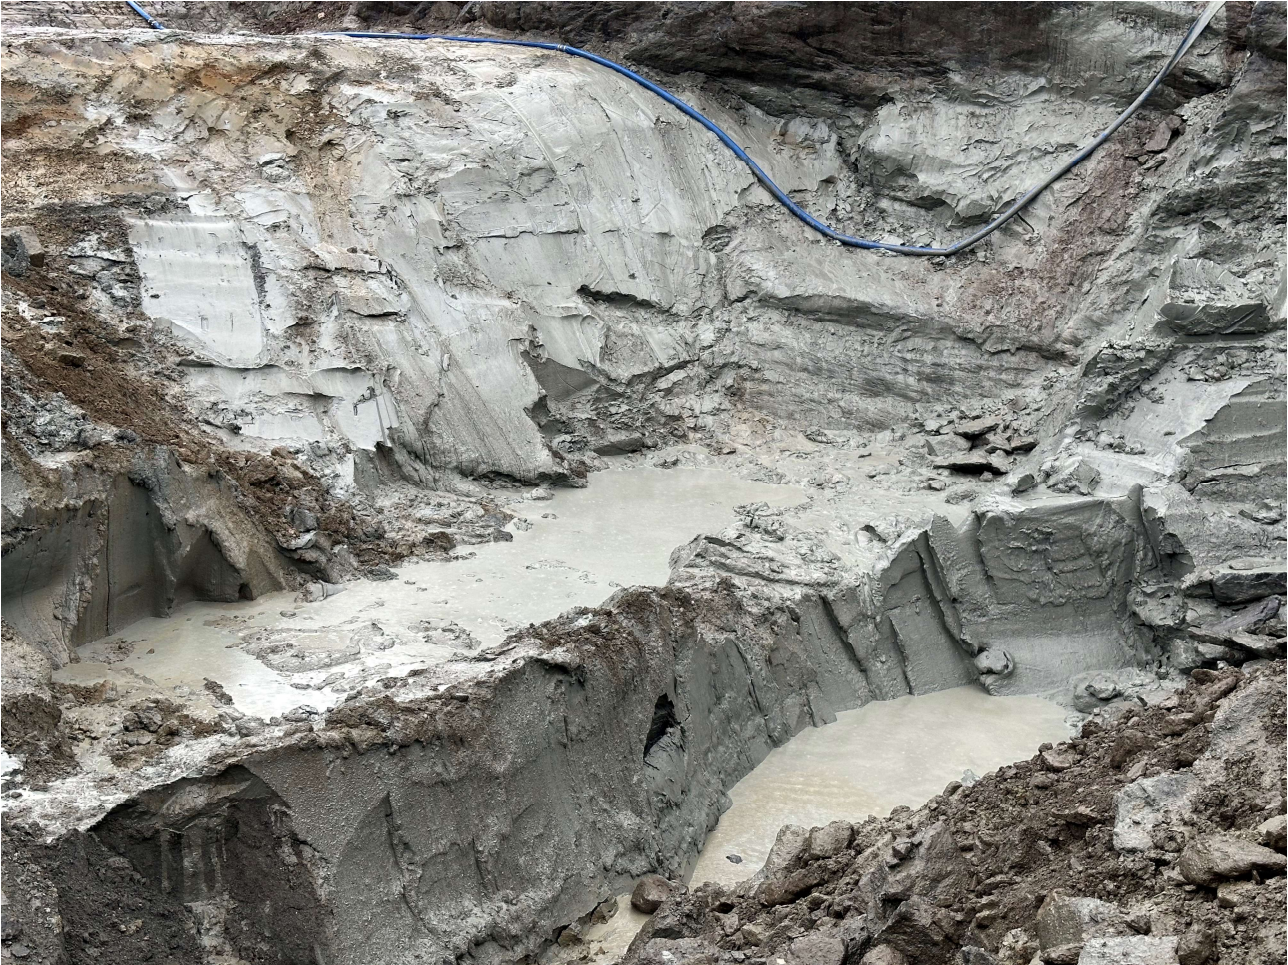
Figur 3-18 Utravging av siste del for fase 4.

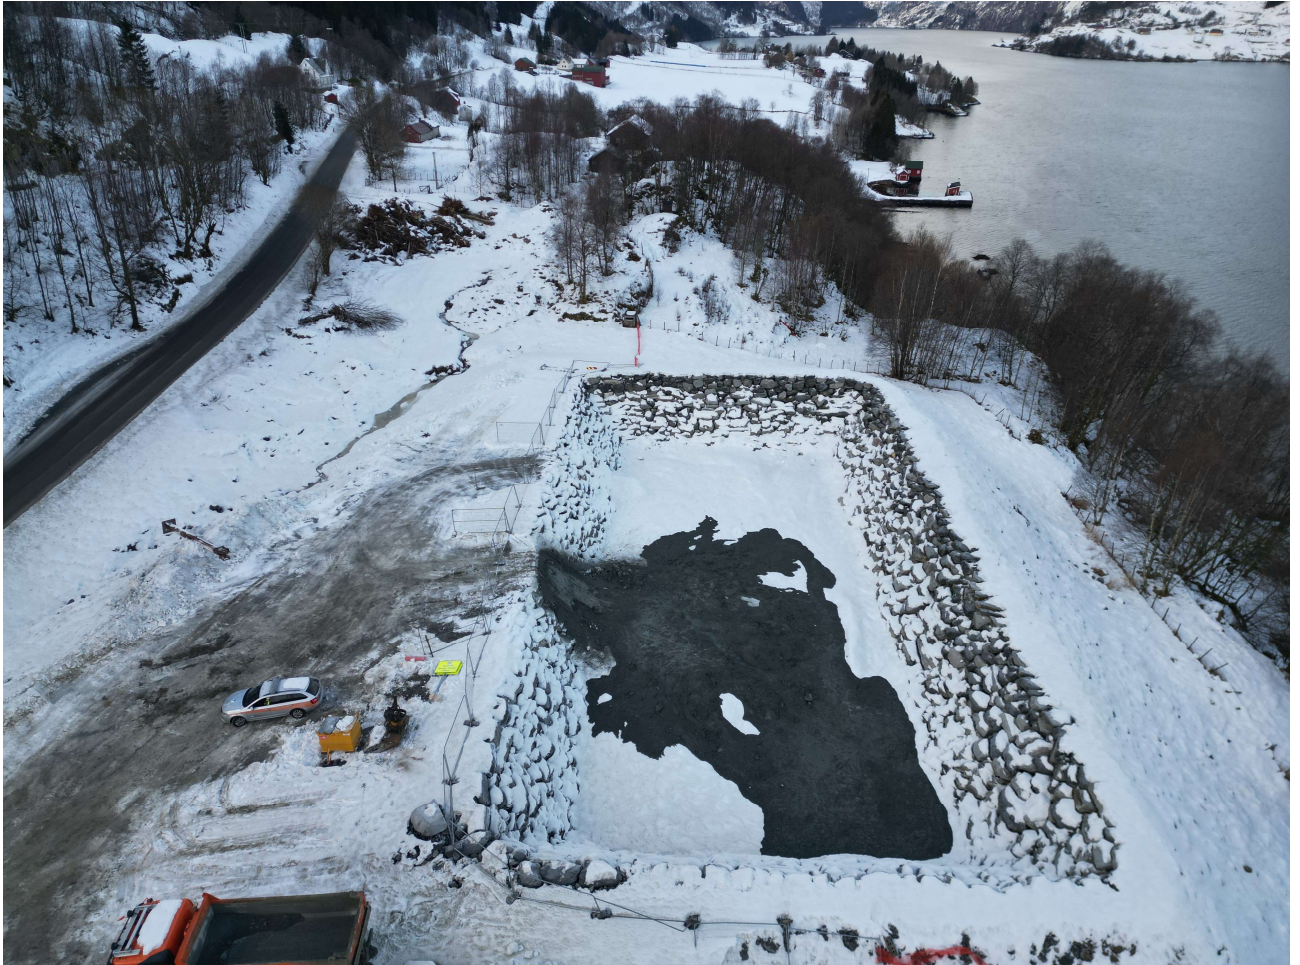
Figur 6-2: Deponi i tidlig fase.

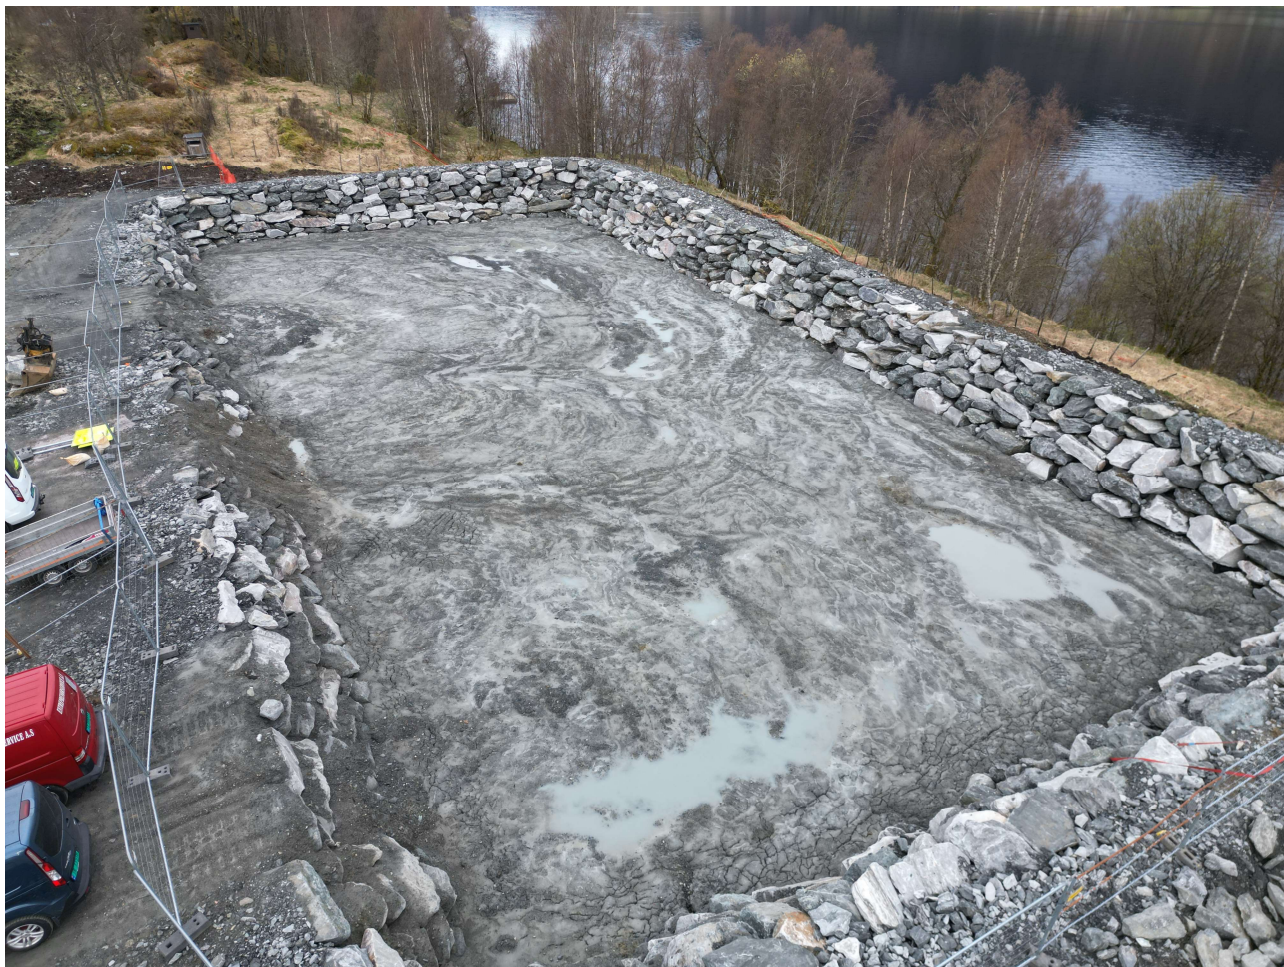
Figur 6-3: Deponi etter ferdig masseutskiftet kvikkleire.

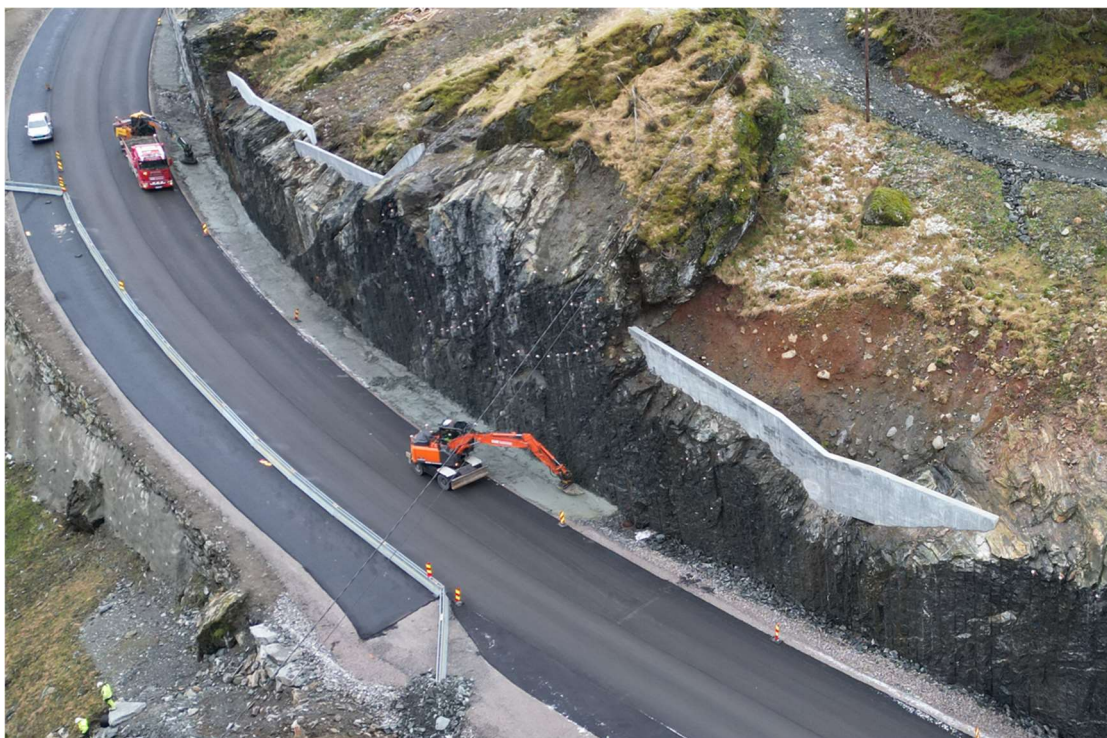
De rekonsoliderte leirmasser ble svært harde etter de hadde tørket ut. Det var i prosjekteringen ikke planlagt noen spesiell gjenbruk av massene. Men byggeleder valgte å benytte deler av massene som tetting av grøfter, se Figur 6-4. Massene virket godt egnet til dette formålet.

Figur 6-4: Gjenbruk av masser i grøft
