Dato: 17.10.2024
Dokumentnr: 118000n1 rev. 1
Prosjekt: Lier. Heggboveien 12-16
Utarbeidet av: Eirik Hegland
Kontrollert av: Janne Reitbakk

Lier. Heggboveien 12-16 Vurdering av områdestabilitet, Heggtoppen

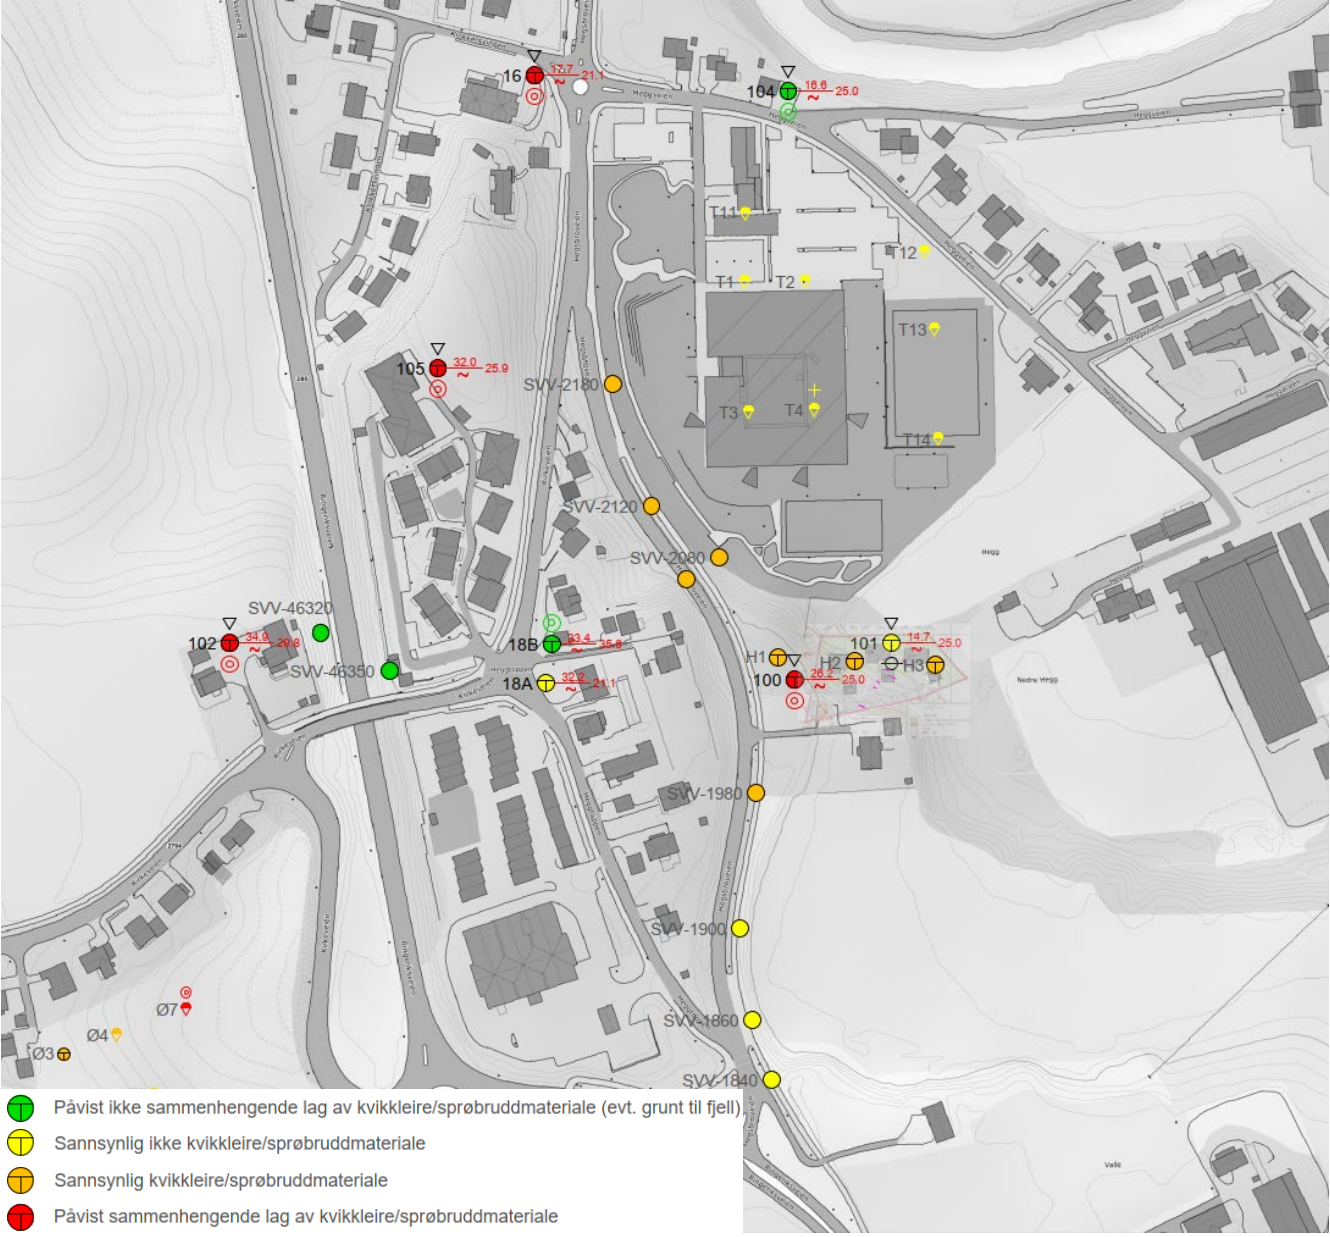
Figur 3.2 Utsnitt fra borplan, med tolkning av kvikkleire/sprøbruddmateriale.

I nordre del av platået er det påvist kvikkleire/sprøbruddmateriale i betydelig mektighet og dybde, i prøveserier i borpunkt 16 og 105. I øst, ved Hogsbroveien 12-16, er det påvist sprøbruddmateriale i meget lagdelt grunn bestående av sand, silt og leire, over mer homogen siltig leire, på topp av skråningen. I bunn av skråningen er det antatt sand over overkonsolidert, antatt lite sensitiv leire. Sonderinger og prøveserier fra Statens vegvesen indikerer tilsvarende forhold langs Hogsbroveien, med unntak av lengst sør.

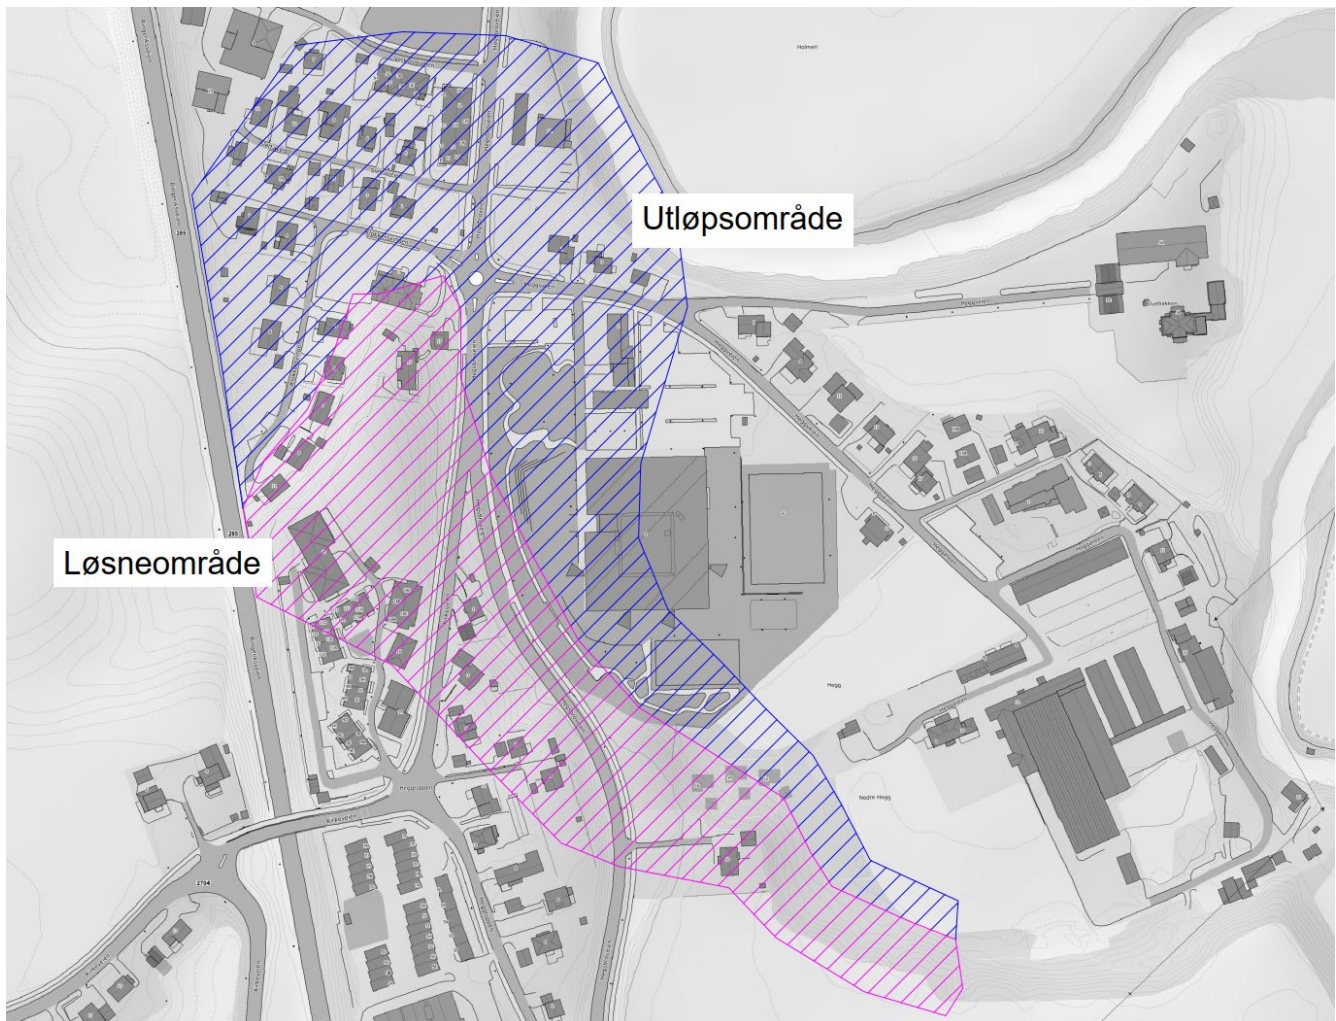
Figur 4.9 Avgrensing av løsne- og utløpsområde for faresonen

Utløpsområdet til faresonen vurderes ut ifra topografiske kriterier i Figur 4.8. Det er generelt åpent terreng nedenfor kritiske skråninger. Der det er mulig fare for retrogresjon avgrenses utløpsområdet til ca. 1,5 ganger lengden på løsneområdet. Der rotasjonsskred er mest aktuelle skredmekanisme avgrenses utløpsområdet til 0,5 ganger lengden på løsneområdet. Avgrensning av løsne- og utløpsområde er vist i Figur 4.9.

I nord strekker utløpsområdet seg ned til Lierelva. Det er imidlertid vurdert at svært lite skredmasser vil kunne nå så langt som til elva, slik at fare for oppdemming/flodbølge anses som neglisjerbar.

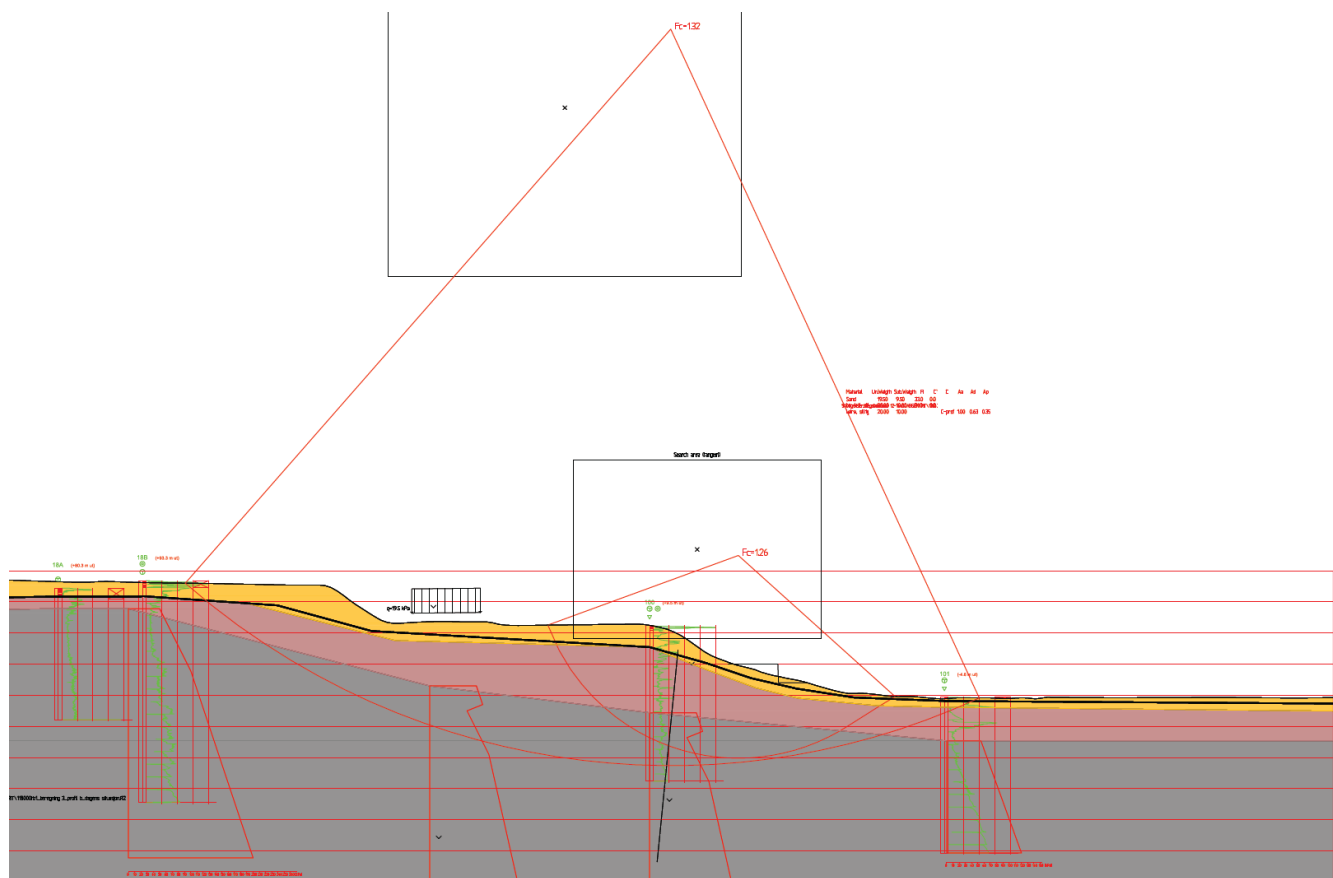
Figur 4.11 Utsnitt fra beregning 3, profil B, dagens situasjon.

Det er utført beregninger i to snitt gjennom tiltaksområdet. I profil C er det tilfredsstillende sikkerhet i dagens situasjon ($F_c > 1,4$). I profil B er sikkerheten lavere enn kravet, både lokalt i skrånningen der tiltaket skal gjøres, og i større glideflater som går opp til Heggtoppen. Et utsnitt fra denne beregningen er vist i Figur 4.11.

Nord på planområdet, i profil B, kreves det en mindre økning i sikkerhet (pga. bedre sikkerhet i dagens situasjon). Beregninger viser at en fylling i bunn av skråning med anslagsvis 1,5-2 m høyde og 10 m bredde er tilstrekkelig, som vist på Figur 4.15. Dette ivaretas av planlagt tiltak, da foreliggende planer viser større oppfylling i bunn av skråning enn dette.

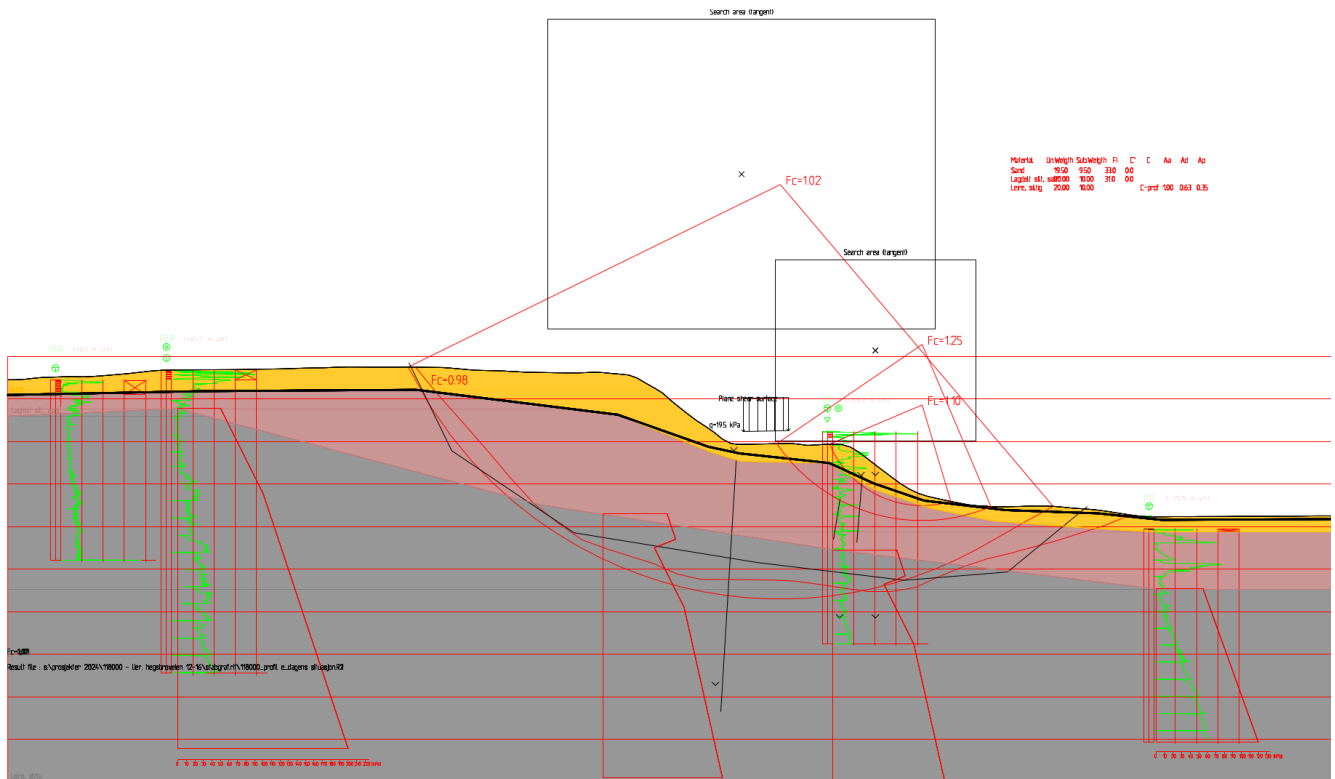
Figur 4.12 Utsnitt fra beregning 5, profil E, dagens situasjon.

I to profiler i samme skråning, nord for tiltaksområdet (profil A og E), er sikkerheten enda lavere (sikkerhetsfaktor tilnærmet 1,0). Beregning i dagens situasjon i profil E er vist på Figur 4.12.

For at tiltaket skal kunne gjennomføres, må denne strekningen sikres (eksakt lengde må vurderes nærmere). Det skal følges krav til prosentvis forbedring iht. NVEs veileder 1/2019. Beregninger viser at det kreves en motfylling i bunn av skråningen (øst for Hogsbroveien) i størrelsesorden 3 m høyde og 20 m bredde (ut fra skråning) for å tilfredsstille krav til prosentvis forbedring i profil A og E. En beregning med motfylling fra profil E (mest kritiske snitt) er vist i Figur 4.10.

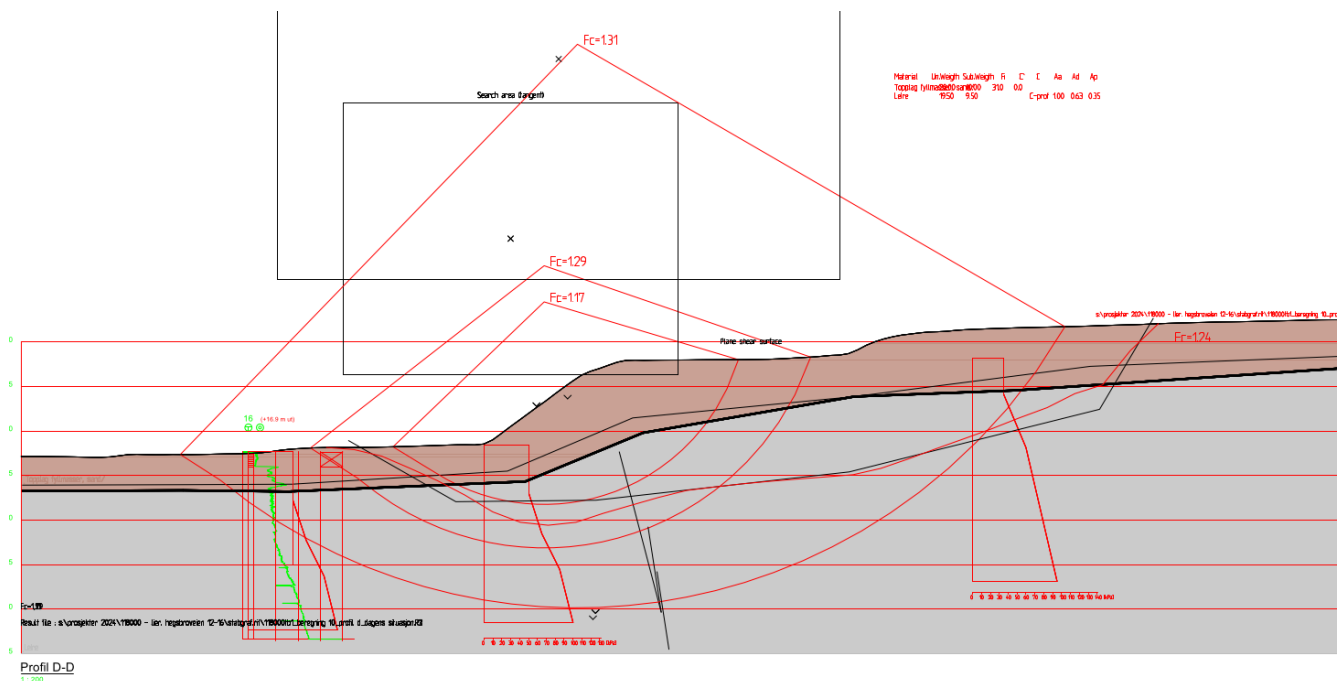
Figur 4.13 Utsnitt fra beregning 10, profil D, dagens situasjon.

Laveste beregnede sikkerhetsfaktor i profil D, lengst nord i løснеområdet, er $F_c = 1,17$. Et utsnitt fra beregningen er vist på Figur 4.13. Det er begrenset med grunnundersøkelser som ligger bak beregningene i dette profilet (stor avstand mellom borpunkt 16 og 105).
