Kvikkleireskred ved Esp, Byneset i Trondheim

Rapport nr 1-2012

Kvikkleireskred ved Esp på Byneset i Trondheim

Utgitt av: Norges vassdrags- og energidirektorat

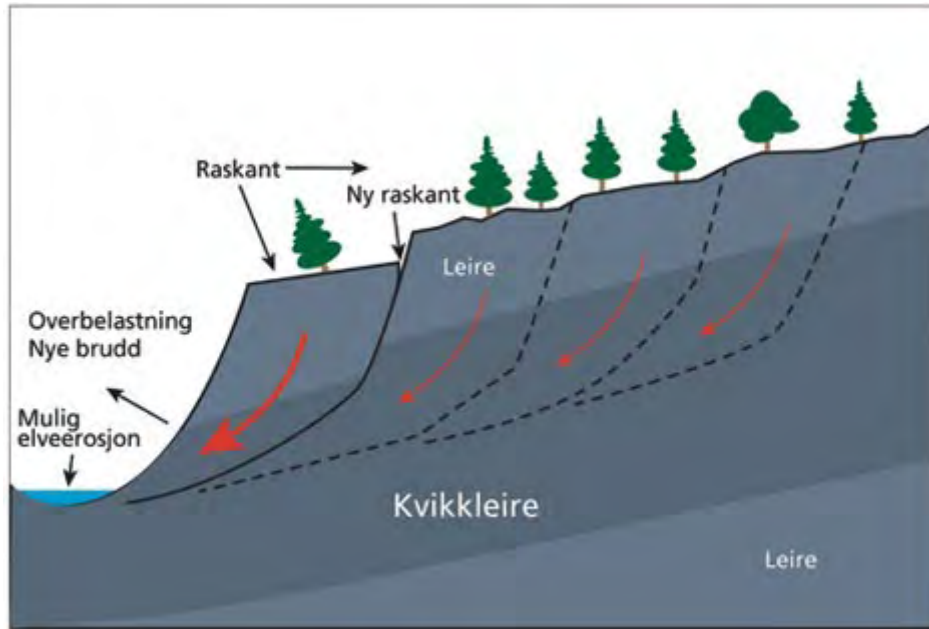
Figur 4: Prinsippkisse av kvikkleireskred. Illustrasjon: NVE

Skredet antas å ha blitt utløst som følge av økt erosjon i bekkefar ned mot Ristabekken. Den økte erosjonen utløste utglidninger av masser i overflaten av skråningene ned mot bekkefarene. Når massene nederst i skråningen glir ut, forsvinner den stabiliserende vekten og mer kvikkleire kan bli overbelastet og flyte ut. Slik vil skredkanten kunne forplante seg bakover så langt det er kvikkleire i grunnen og at kvikkleira ligger med en viss helning. Dette er et vanlig adferdsmønster for kvikkleireskred. Se figuren nedenfor.

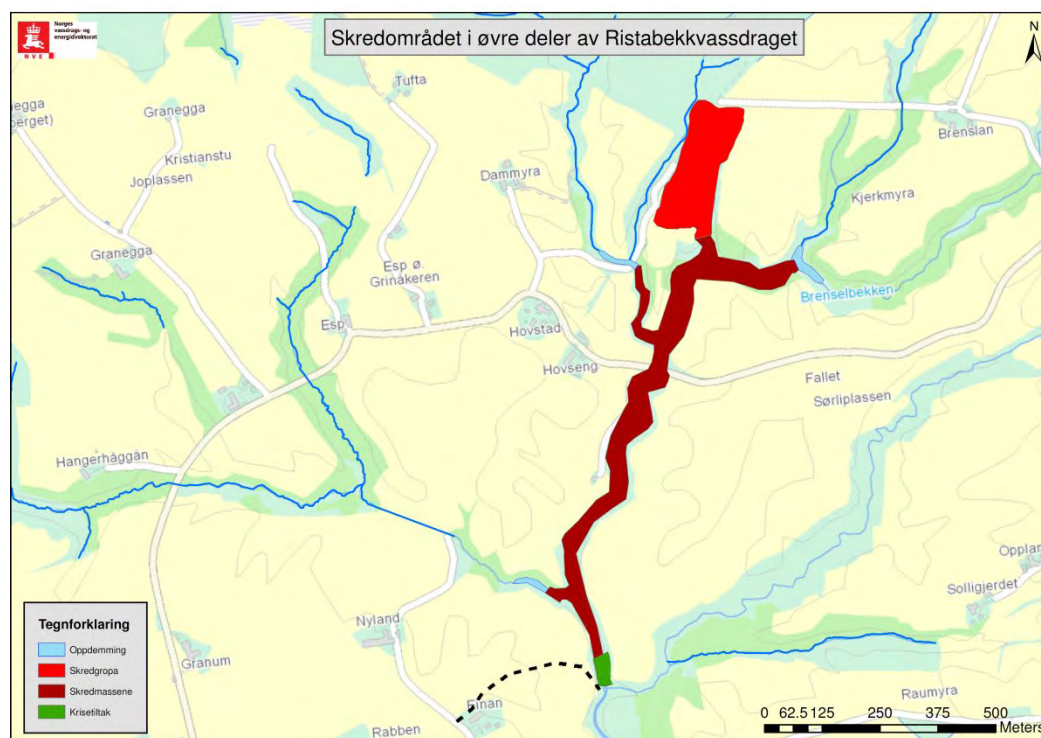
Figur 5: Skredets utstrekning.

Skredets løsne- og utløpsområde fremgår av figuren nedenfor.

Ut i fra de topografiske kartene og med støtte i de gjennomførte grunnundersøkelser, se kap. 4.6, fremkommer et parti med mindre dybder til berg som ligger i retning øst-vest ca. 100 m bak skredgroppen. Langs den vestre kanten av skredgroppen er skredet avgrenset mot en ravine. Ravinen og berget i bakkant vil derfor begrense en mulig videre skredutvikling i disse retningene.

Det er ikke observert større bevegelser i eller rundt skredgroppen etter de første dagene etter skredet. Dette tyder på at skredet har stoppet opp og at fremtidige større utglidninger tilknyttet skredgroppen er lite sannsynlig. Dette er en generell observasjon som stemmer bra overens med erfaringer man har fra andre kvikkleireskred. Det foreligger ikke kjent dokumentasjon på at tidligere kvikkleireskred har utviklet seg videre etter noen dager i ro.

Erfaring fra tidligere kvikkleireskred har vist at skredmassene i skredgroppen normalt har en helning på 1:7 til 1:15 (NGI, 2008), men maksimal utbredelse kan komme opp mot 1:30 i helning. Det er foreløpig ikke gjort oppmålinger i skredgroppen, men overslagsmessig anslås den å ha helning ca 1:20.

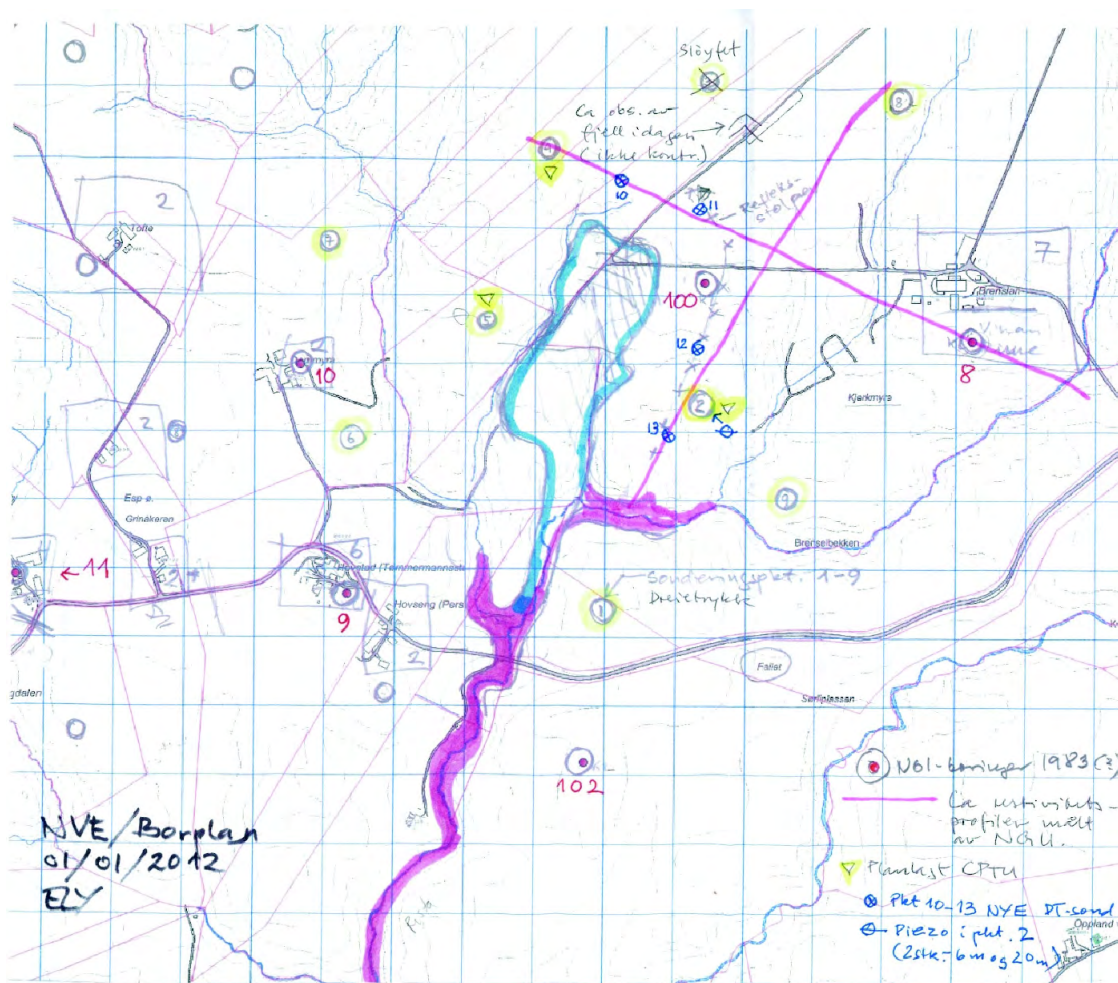
Figur 3.1 – Foreløpig kart med omriss av skredgrop (blått) og avsatte skredmasser (rødt) laget av Einar Lyche, NVE

Figur 3.1 viser en foreløpig opptegning av skredgropen mottatt fra NVE. (Nye flyfoto vil vise dette helt korrekt, inkludert hvordan terrengkotene ser ut etter raset). Figur 3.2 viser et utdrag av dagens topografiske kart der skredgropen også er skissert inn.

Alt tyder på at skredet ble utløst i ravineskråningen der Brenselbekken gjør en brå nesten 90 graders sving fra øst-vest til nord-syd retning. Det er en relativt trang skredåpning (anslagsvis 30-50 m) der kvikkleira har strømmet ut i Brenselbekken. Skredgropen vider seg så ut til typisk vel 100 m bredde og

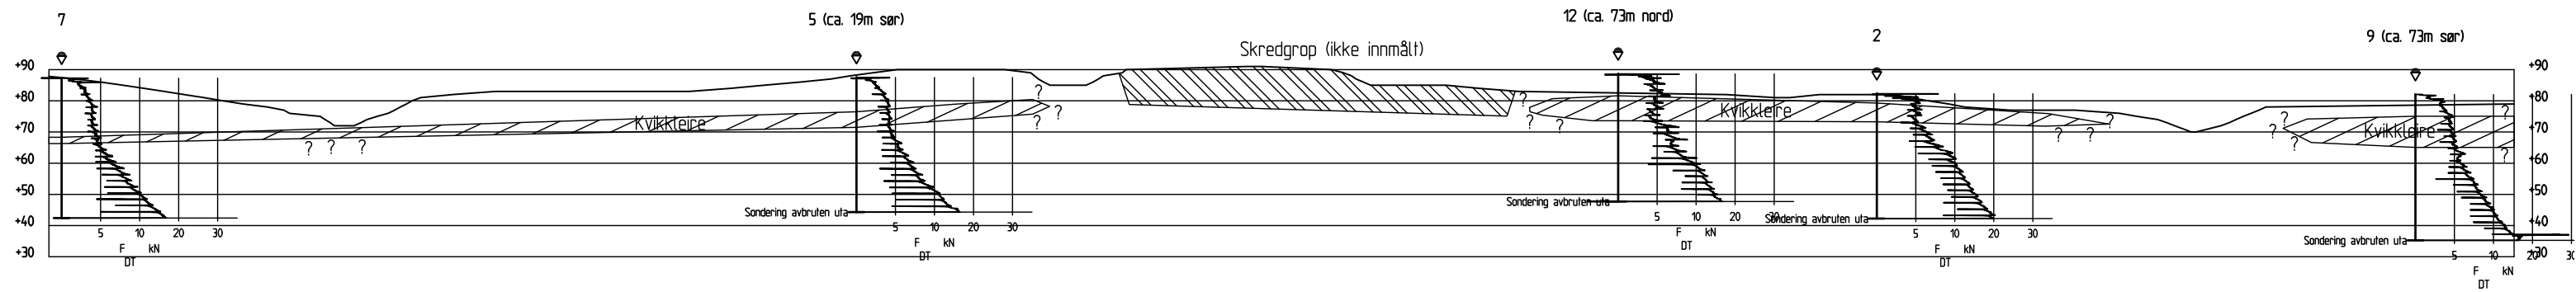
Profil A-A
1:2000

Profilet A-A i øst- vest retning, Figur 3.3, viser nivå med kvikkleire i boringene i forhold til dagens terrengetopografi Profil B-B, figur 3.4, viser tilsvarende i nord- syd retning.

Figur 3.2 - Profil gjennom skredgropen og tilstøtende terreng med utførte borer og tolking av kvikkleire

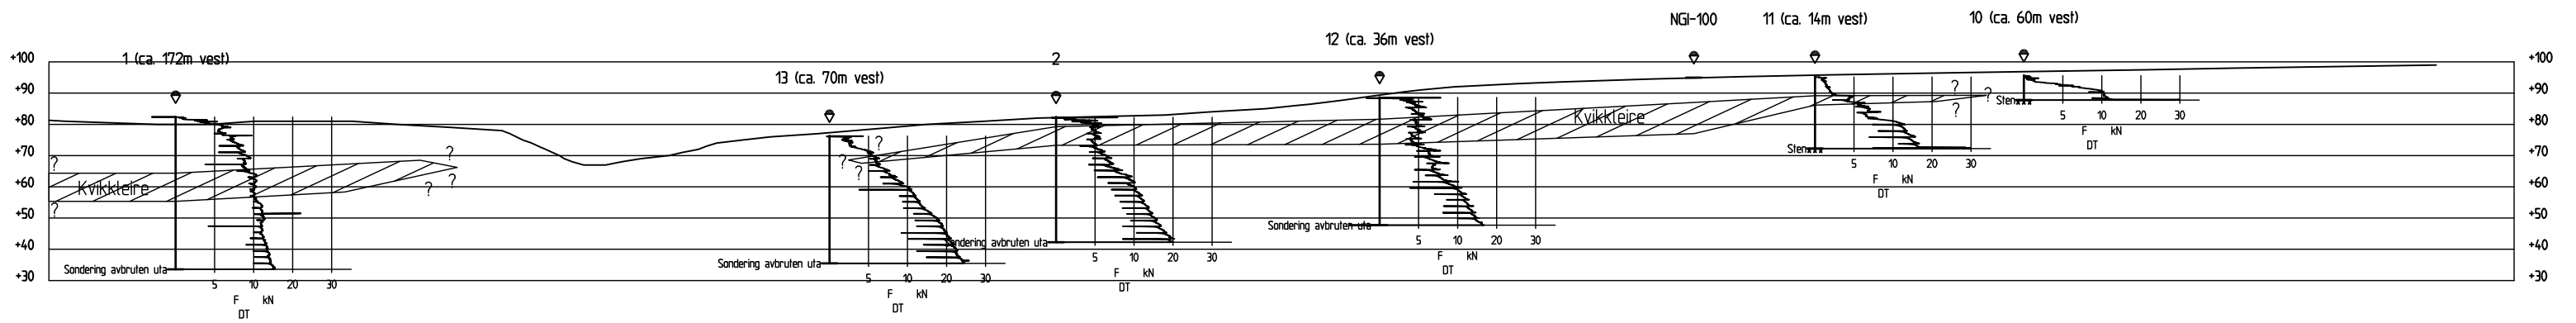
Profil B-B
1:2000

Figur 3.3 - Profil gjennom skredgropen og tilstøtende terreng med utførte borer og tolking av kvikkleire

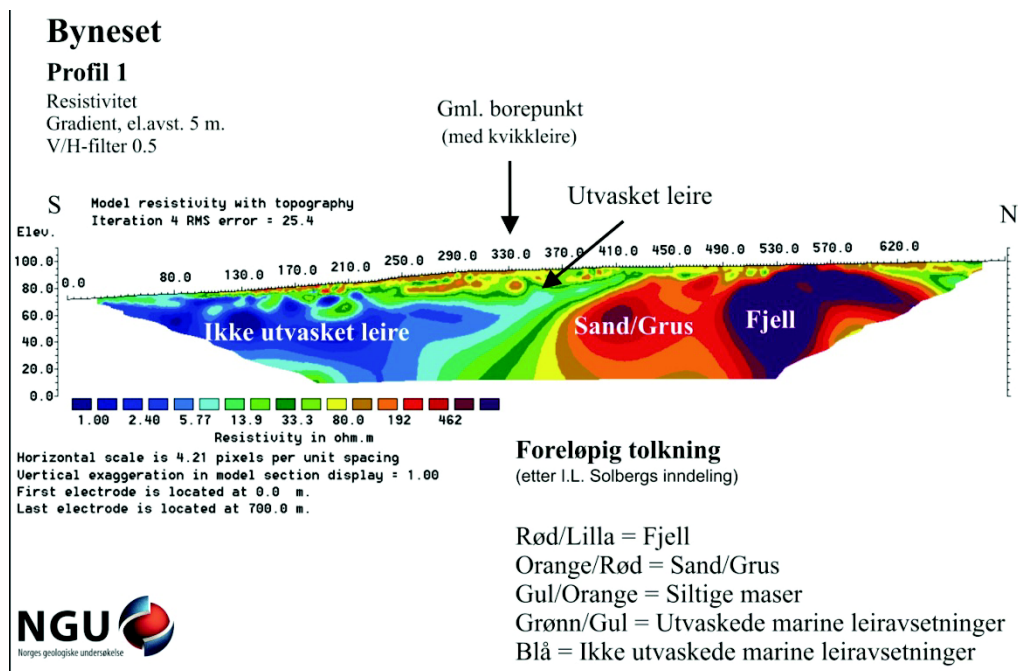
NGU har utført resistivitetsmålinger i to snitt for å prøve å få frem et mer sammenhengende bilde av hvordan kvikkleirelagets beliggenhet og mektighet varierer gjennom området. En foreløpig tolkning av disse resultatene er gjengitt i figur 3.5 og 3.6. Plassering av profilene er antydnet i figur 3.2. Resistivitetsmålingene viser godt samsvar med boringene og at det generelt ikke er kvikkleire dypere enn ca. 20 m under terreng (underkant antatt kvikkleire antas å ligge i overgangen mellom grønn og lysblå farge). NØ-profilet bekrefter også at fjellet kommer opp i dagen nord for skredgropen, men antyder en moreneavsetning i overgangen til fjell. NGI antar at denne tolkningen kan være noe usikker

Figur 3.5 – Resultat av resistivitetsmålinger langs nord- syd orientert profil utført av NGU (mottatt fra Inger-Lise Solberg, NGU)

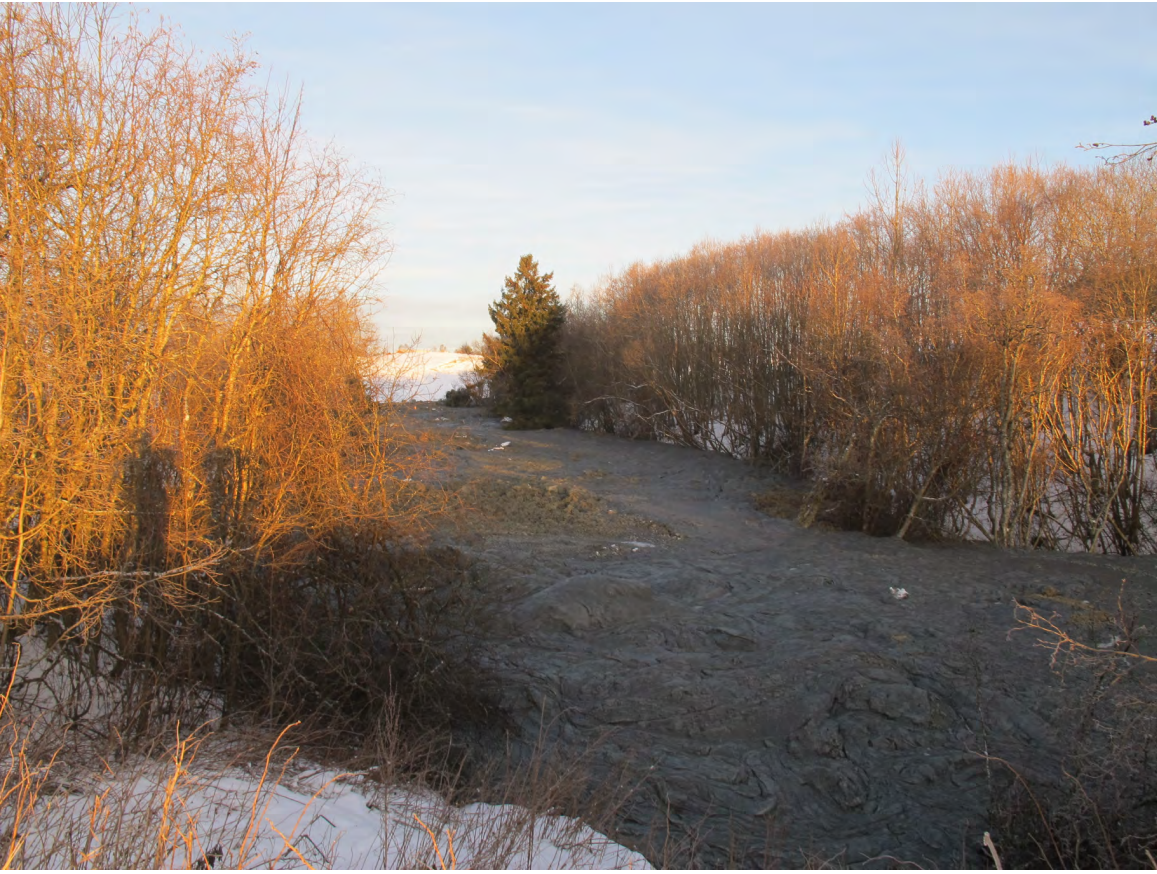
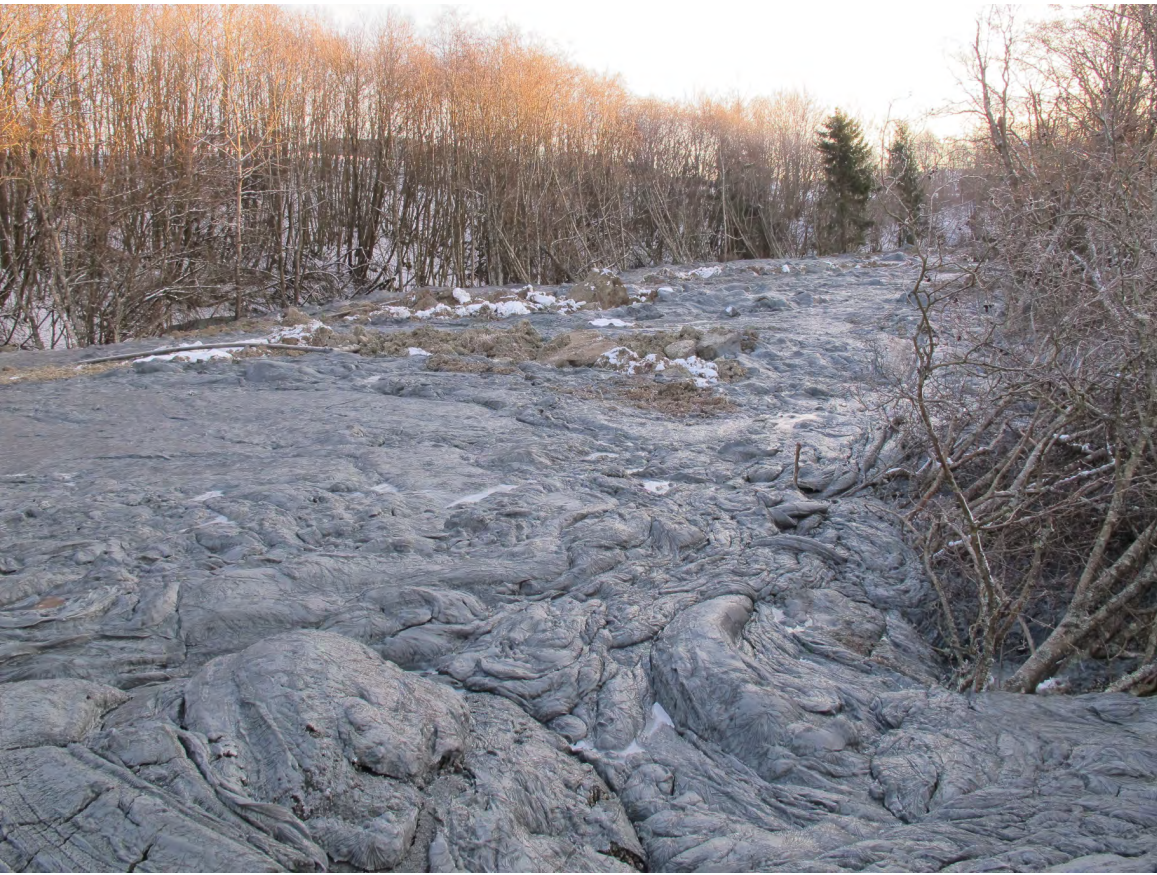
**Ved utløpet av skredmassene
hvor sikringstiltaket skal
anlegges**
