**Dato:** 26.02.2026

NVE Skred og vassdragsavdelingen,  
Seksjon for Flom og skred, Gruppeleder

## NOTAT – 40303-01 - Geoteknisk vurdering – Kvikkleiresone 581 Gudding, Verdal kommune

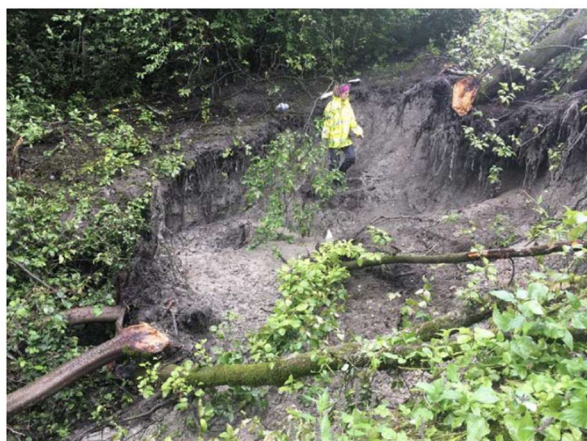
Befaringene viser at det er kraftig (aktiv) erosjon i Sognrensbebekken, med flere utglidninger fra de høye og bratte skråningene. Figur 4 viser utdrag fra befarringsrapporten fra soneutredning «light» Trøndelag (Delleveranse 1), med bilde fra erosjon øst for Gudding gård.

Bilde 2 Aktiv erosjon i ravinen øst for Gudding gård. Fersk utglidning i siltig leire. Bruddkant ca. 2 meter høy. Bilde tatt mot sørvest.

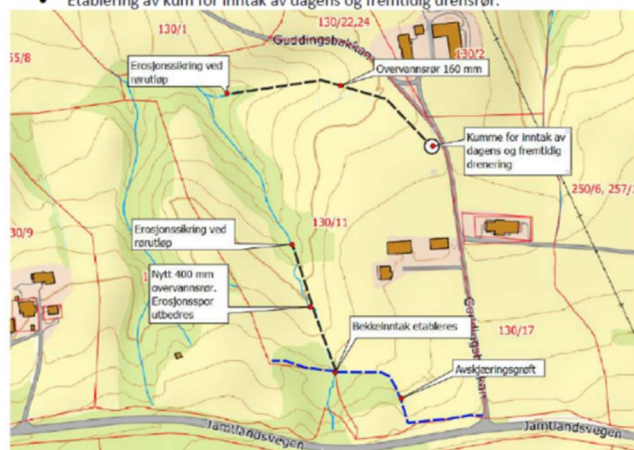
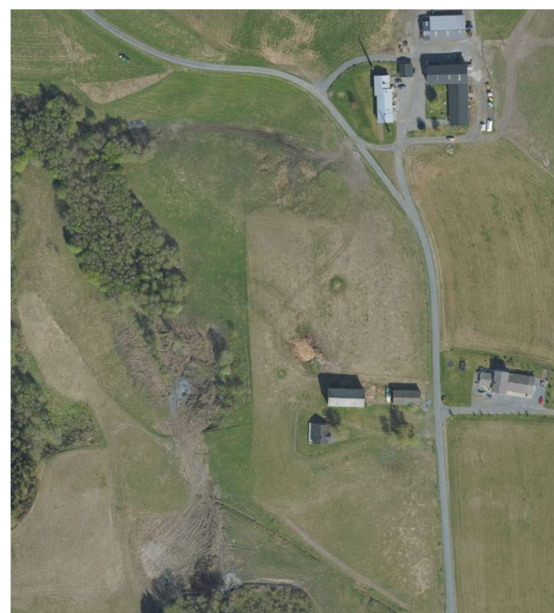
I bekken i vest er det pågående noe til kraftig erosjon med mindre utglidninger i ravinen. I øvre del er det erosjon langs drenerør. Erosjon langs drenergrøft er foreslått utbedret av grunneier som har fått midler til gjennomføring av dette. Utbedringene var planlagt gjennomført i 2024 og ser ut som på flyfoto fra 2024 å være gjennomført, se Figur 5 som også viser de anbefalte utbedringene [15].

Figur 5: Planlagt utbedring av erosjon i øvre del av ravinene i sørvest [15] (til venstre) og flyfoto fra [Norge i bilder](#) Trøndelag nord 2024 (til høyre).

- Fornyng av overvannsrør
- Bekkeinntak
- Utbedring av erosjon
- Erosjonssikring ved rørutløp
- Avskjæringsgrøft mot Jamtlandsvegen
- Etablering av kum for inntak av dagens og fremtidig drensør.

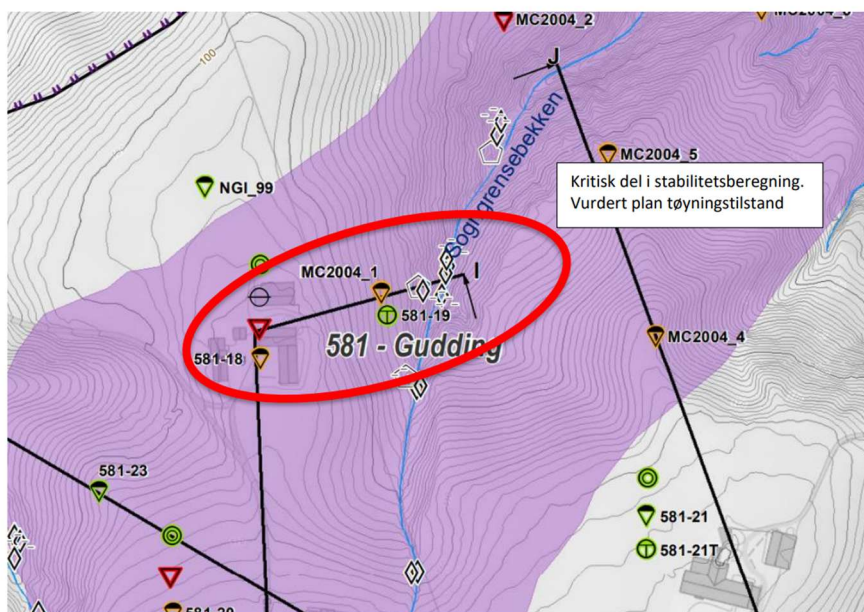
Det ble utført stabilitetsberegninger i snitt I, som vurderes som det mest kritiske snittet i sonen, se Figur 7 og Figur 8. Grunnundersøkelser utført etter stabilitetsberegningene gir ikke noe nytt grunnlag for beregningene.

Figur 7: Kritisk del av profil I, der det er gjort stabilitetsberegninger [10].

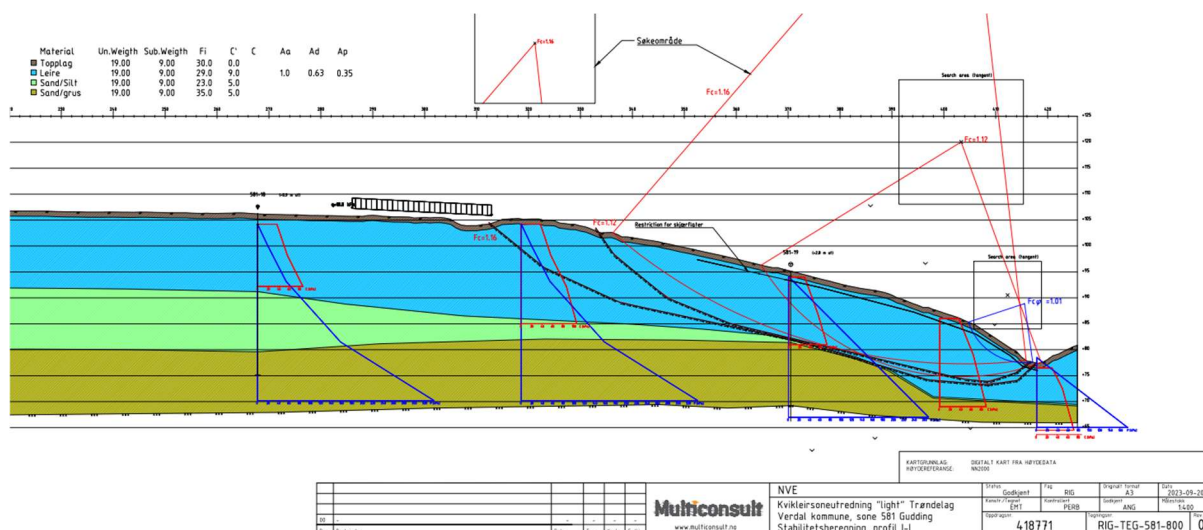
Figur 8: Stabilitetsberegning i profil I[10].

Sikkerhet for lokale utglidninger ned mot bekken der det aktiv erosjon er  $F\phi=1,0$ . Sikkerheten opp mot bebyggelsen er rundt  $F_c=1,12-1,16$  [10]. Stabilitetsberegningene viser at det er tilnærmet ingen sikkerhet mot lokale utglidninger ned mot bekken, og disse vil skje ved videre senkning av bekken. Om skredmassene blir liggende i bekken, vil skråningen slakes ned over tid og bekkebunn heves. Dersom massene vaskes bort, kan stabiliteten forverres over tid. Da det ikke er registrert kvikkleire, kun muligens noen tynnere lag, vil skredmekanismen være rotasjonsskred, og skred vil ikke bre seg bakover til et større områdeskred. Rotasjonsskred kan teoretisk bre seg bakover til 5 x skråningshøyden.

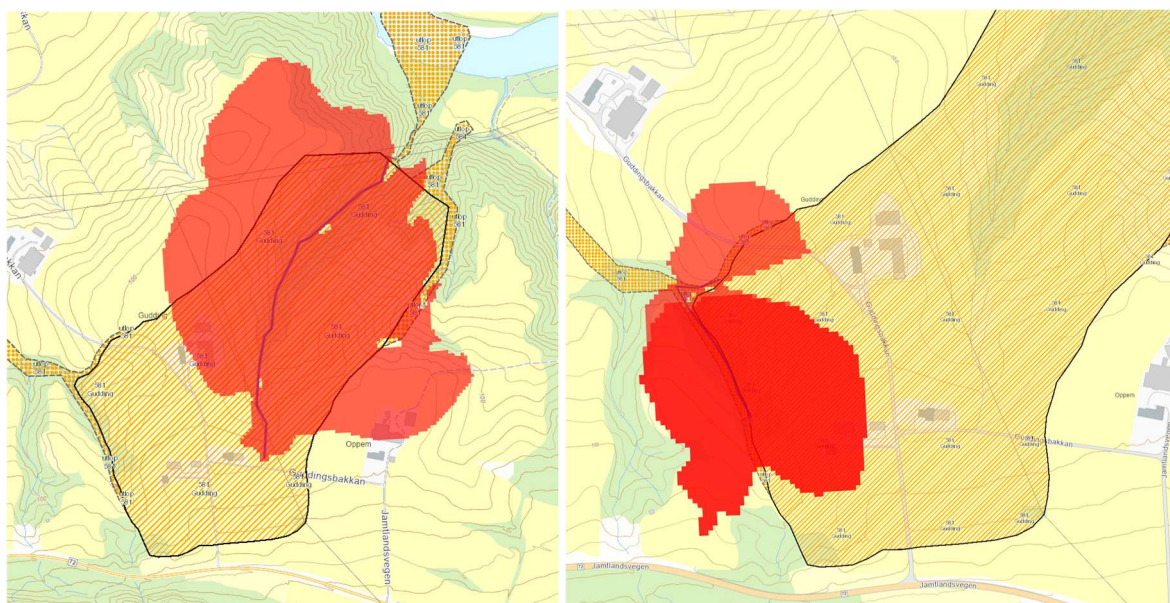
Figur 9: Mulig utbredelse av rotasjonsskred, til venstre langs Sognrensebekken til høyre langs bekken i vest.[16].

Beregningene viser at deler av gårdsbygningene på gården Gudding kan bli tatt ved et rotasjonsskred i Sognrensebekken, men ikke boligen. Stabilitetsberegningene viser en sikkerhet opp mot 1,16 på nedsiden av driftsbygningen, så det er derfor noe robusthet for at et skred skal kunne bre seg dit.

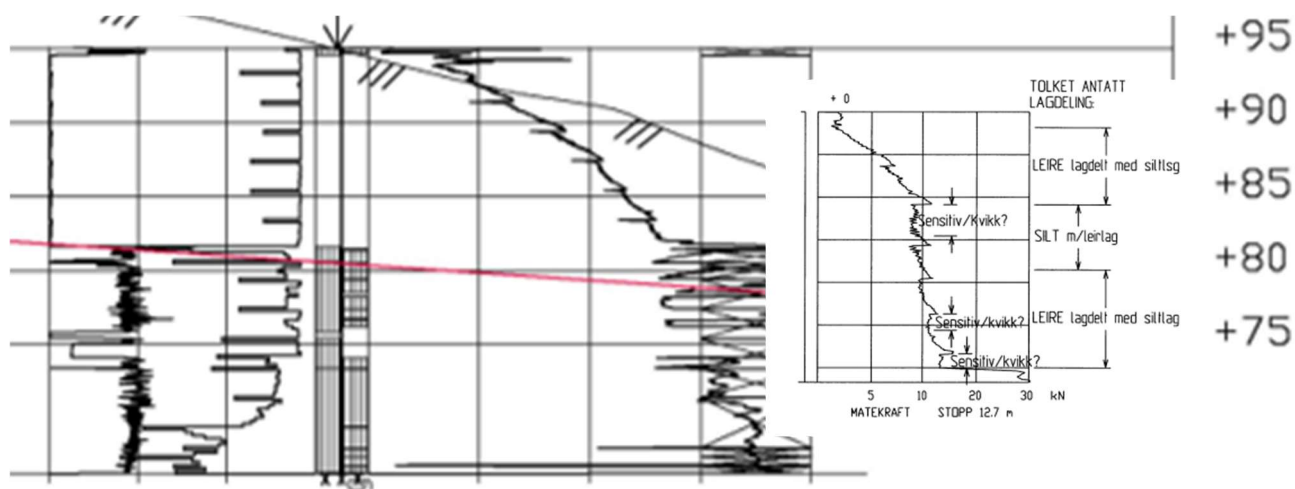
Boring MC2004\_1 (til venstre i figur 10), viste mulig sensitive masser, boring 581-19 (til høyre i figur 10) ble derfor tatt omtrent på samme sted, men denne viser faste masser. Eksakt plassering av boring MC2004\_1 er noe usikker, da det ikke er koordinatliste i rapporten, høyden er tatt fra kart som er grovt. Boringen skal ha vært kontroll målt inn med DGPS med +/- 0,3-0,5 m nøyaktighet horisontalt og +/-1 m vertikalt i henhold til rapporten [4].

Figur 10: Boring og boring 581-19 (venstre) [5] MC2004\_1(høyre) [4] tatt i samme posisjon, overgang til fastere masser stemmer

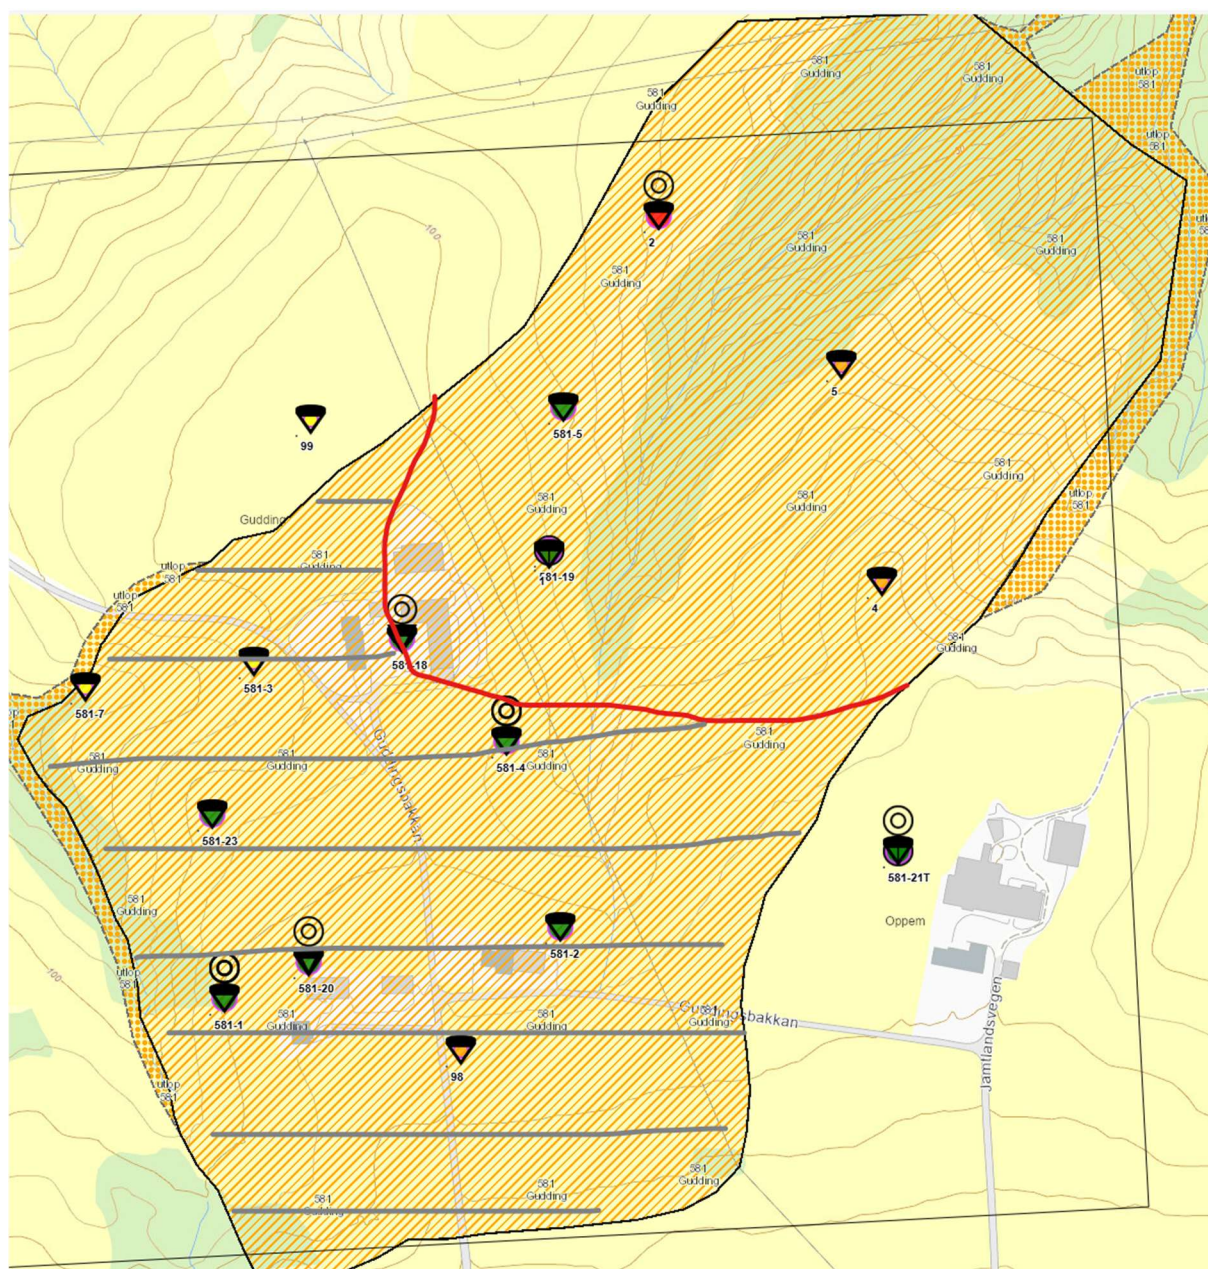
På bakgrunn av alle utførte grunnundersøkelser, der det ikke er registrert kvikkleire eller sprøbruddmateriale i prøver, samt at sonderinger tyder på at det ikke er kvikkleire, kan sonen innsnevres i øst, og den østlige ravinedalen kan tas ut av sonen. Det blir dermed ingen boliger i sonen. Da det er noe usikkerheter knyttet til om det er kvikkleire i profil I (ref. Figur 10 over), vurderes det at sonen bør avgrensnes i henhold til Figur 9, slik at driftsbygningene på Gudding gård beholdes i sonen. Foreslått avgrensning er vist i Figur 11.

Det vil allikevel kunne utløses mindre skred (rotasjonskred) i områder som er tatt ut av kvikkleiresonen i øst som vist i Figur 9, og bolig i Guddingveien 14 kan derfor allikevel være utsatt for skred. Det kan se ut som det er gjort utbedring av de hydrotekniske anleggene nedenfor boligen, men det må påsees at dette ikke fører til ytterligere erosjon i bekken nedstrøms. Det bør også vurderes om bekken skal erosjonssikres ned til kulvertinnløpet lenger ned.

Figur 11: Ny soneavgrønsing for kvikkleiresone 581 Gudding med tolking av kvikkleire i sonderinger (Grønn ikke kvikk, gul antatt ikke kvikk, Orange antatt kvikk, rød påvist kvikk i prøve). Gråskravert område tas ut av sonen.

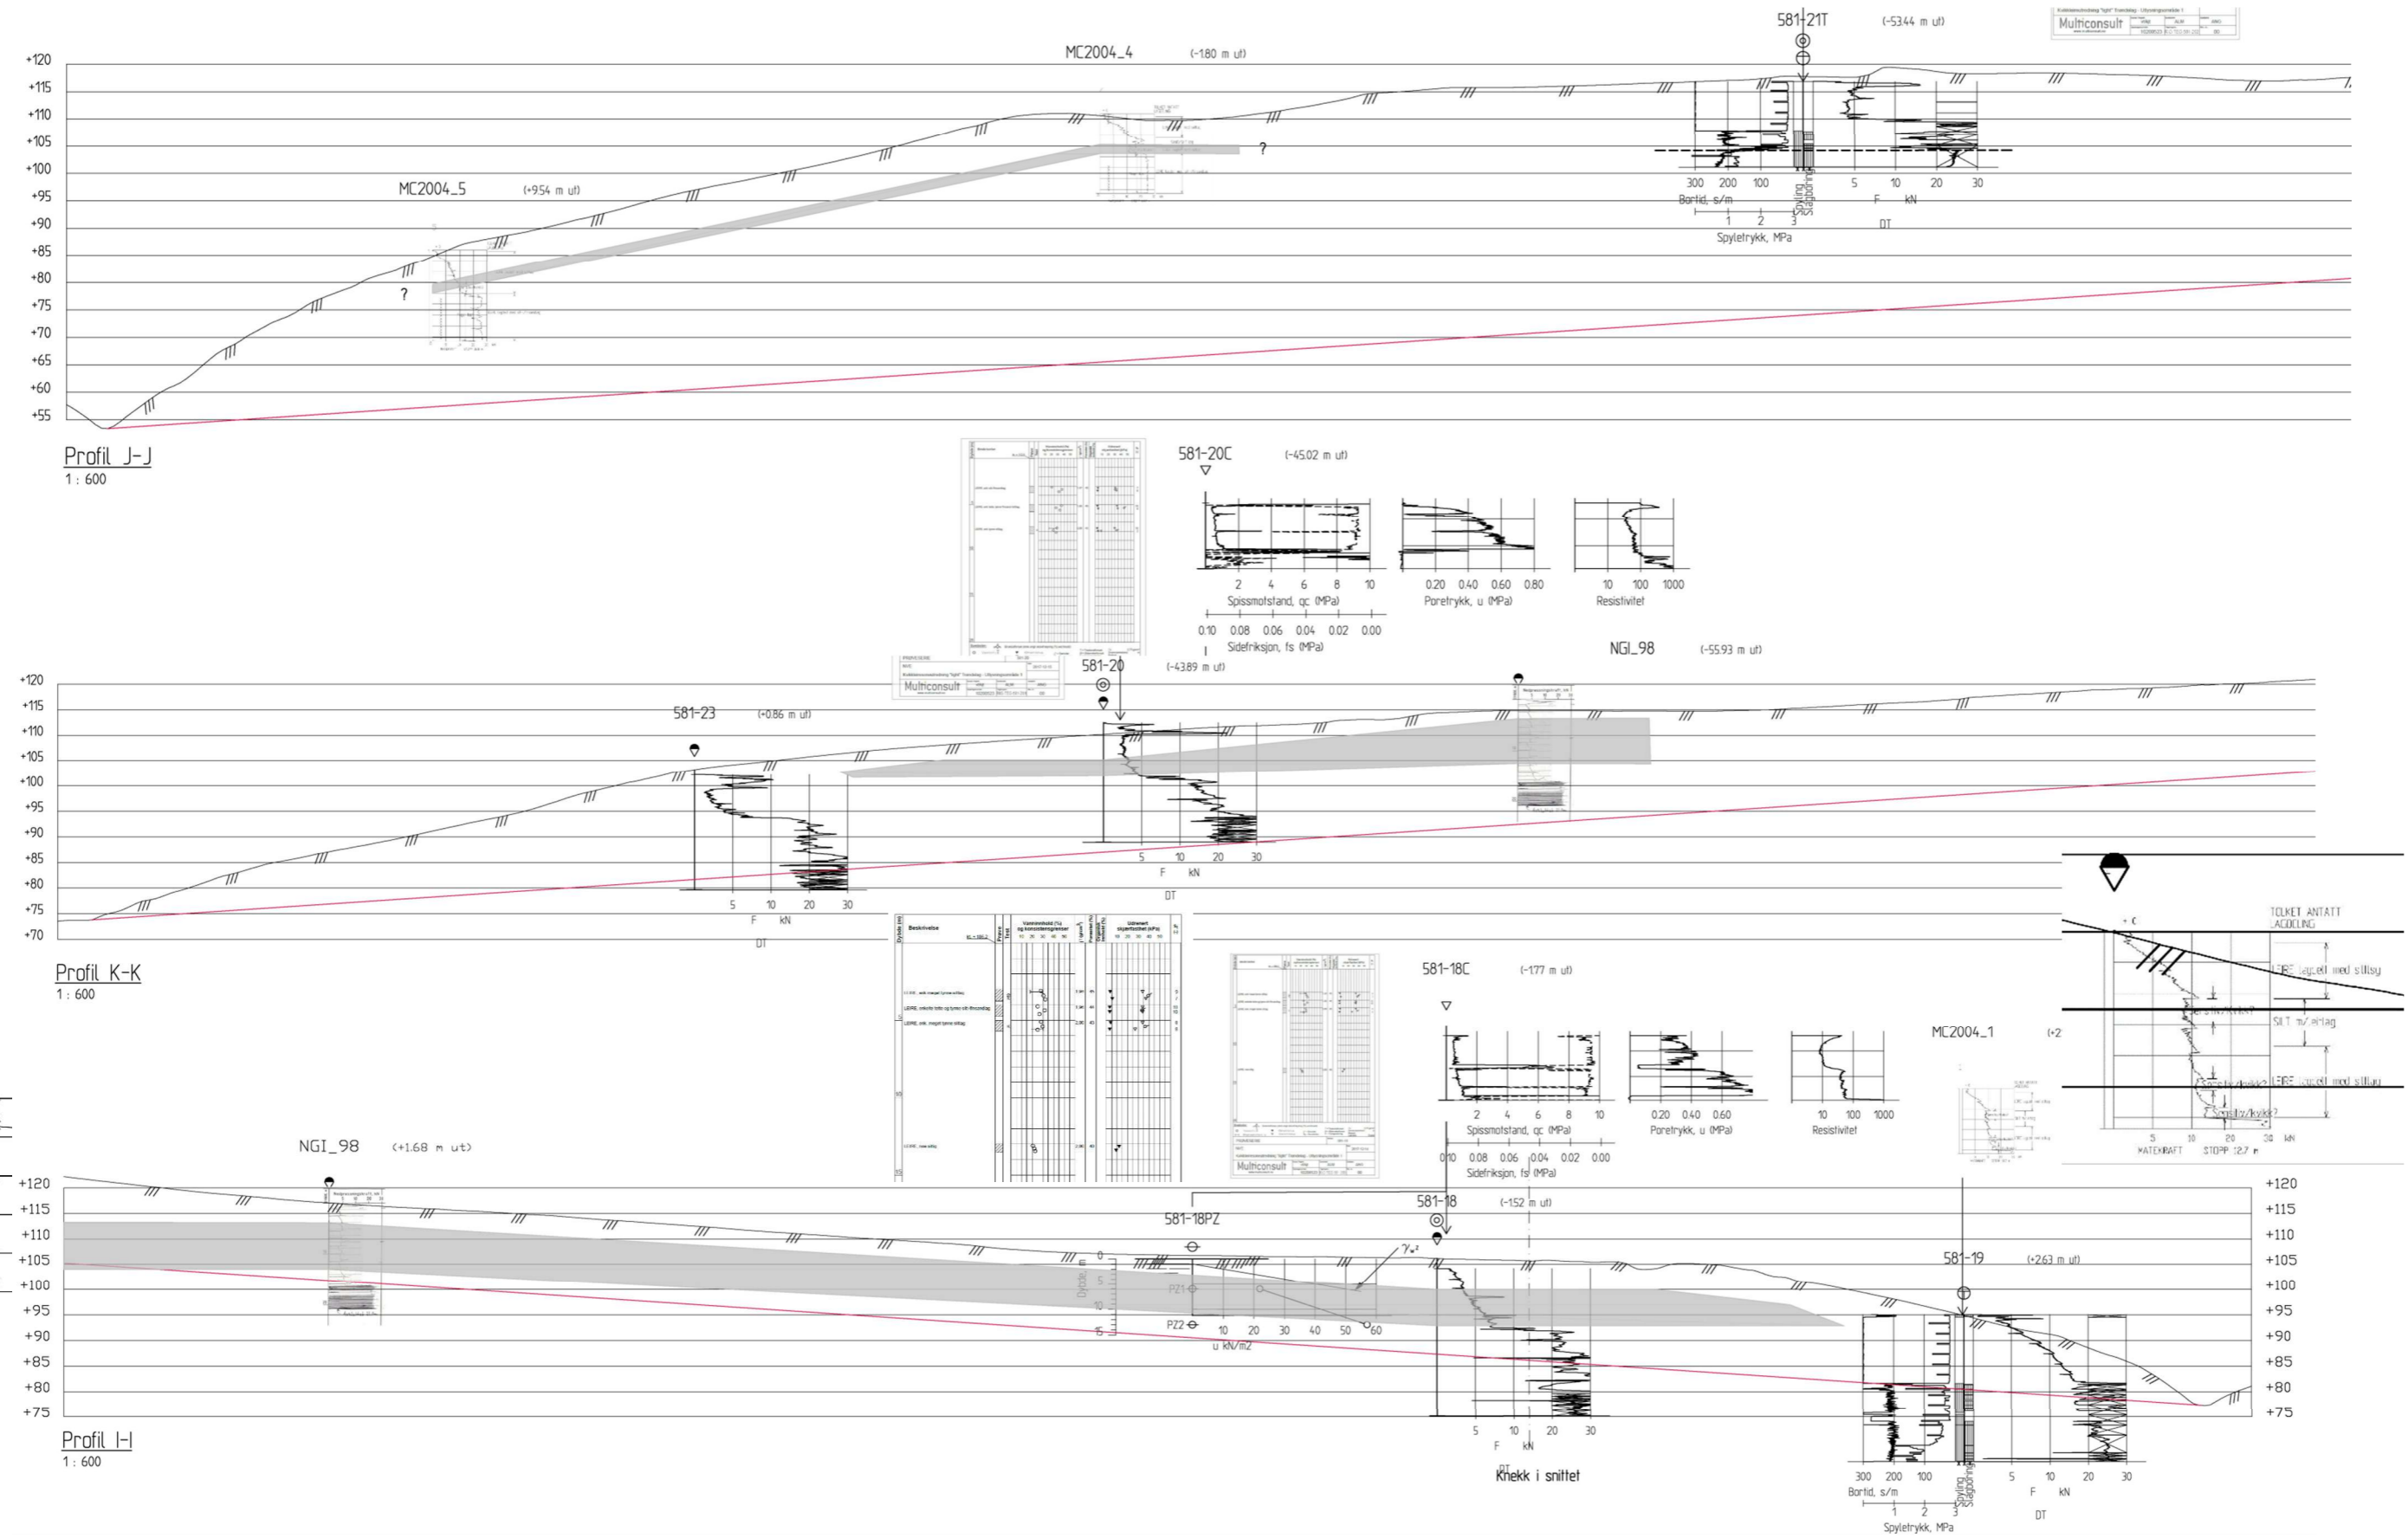
Profil I, nedre del – 581-18 (forstørret) ser ikke kvikk ut og heller ikke 581-19 (tidligere MC2004\_1 forstørret).

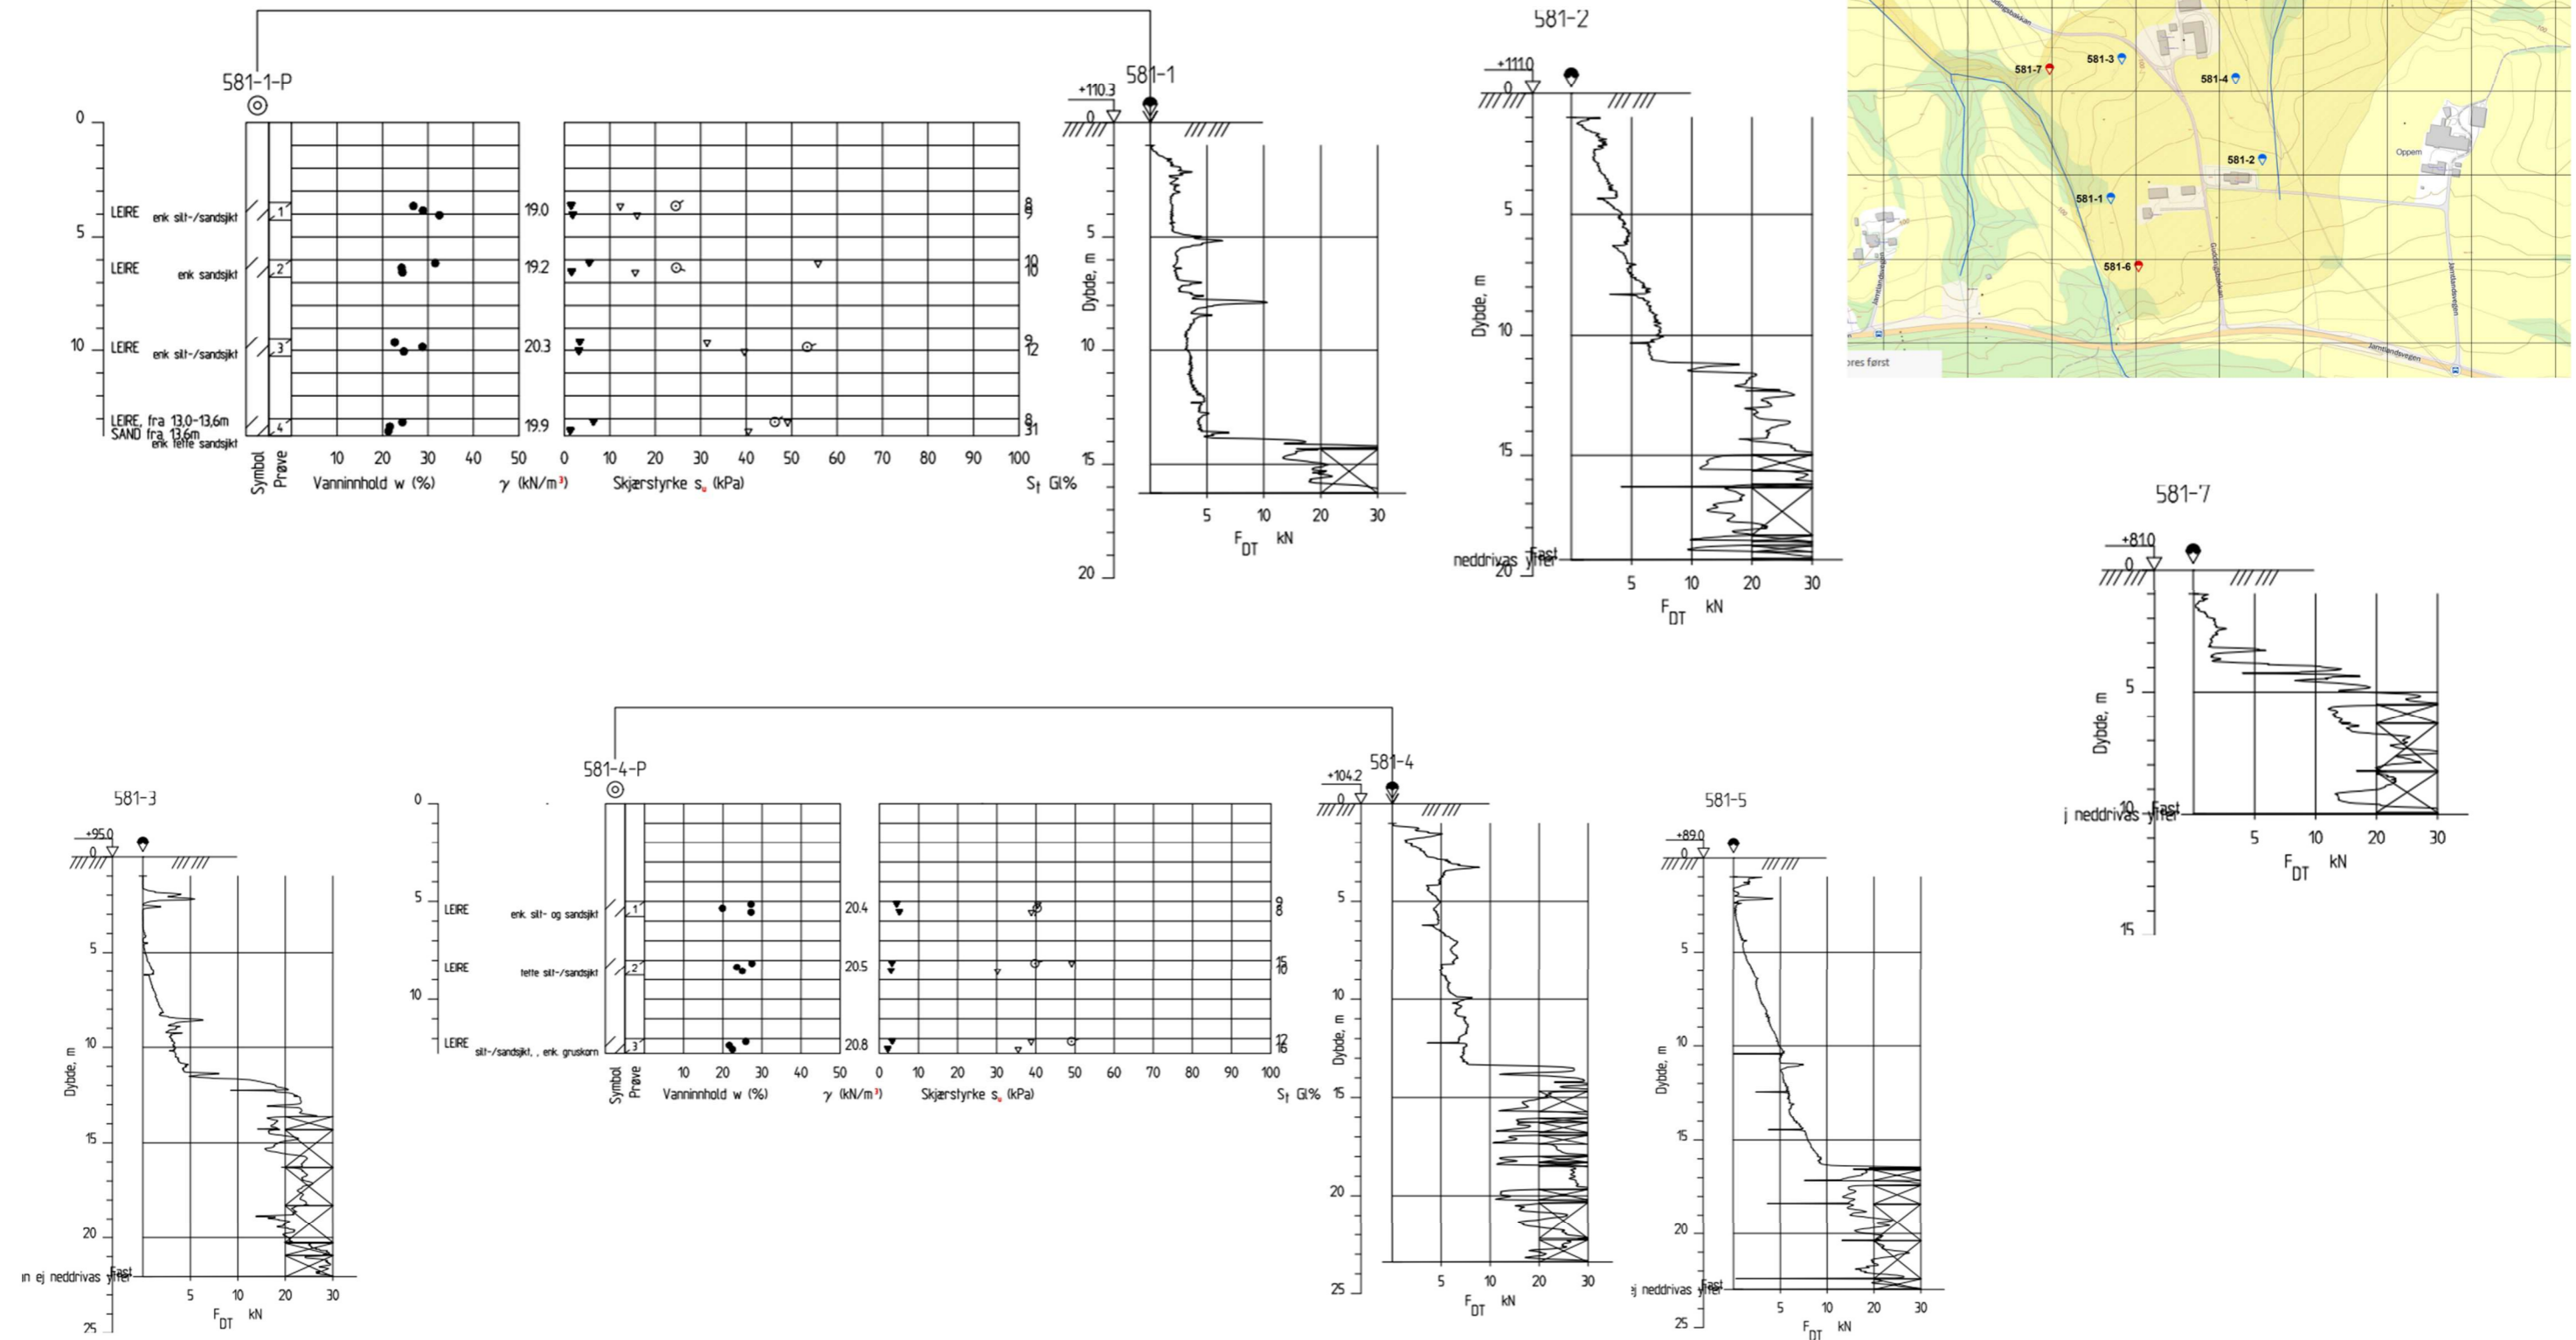
Boring -6, ble ikke utført da det ble registrert berg i dagen like nedenfor i bekken. Det er ikke registret kvikkleire eller sprøbruddmateriale i noen av prøvene.

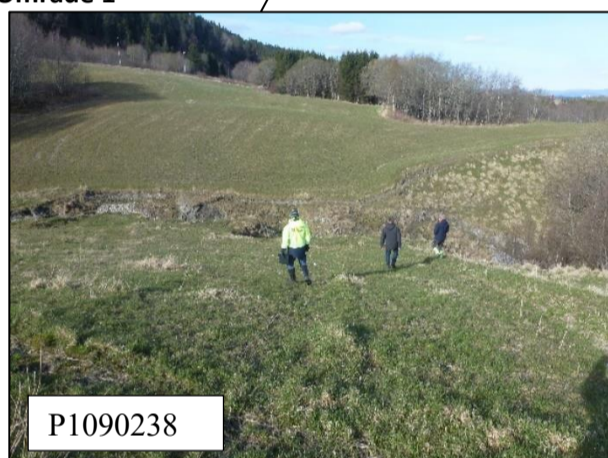
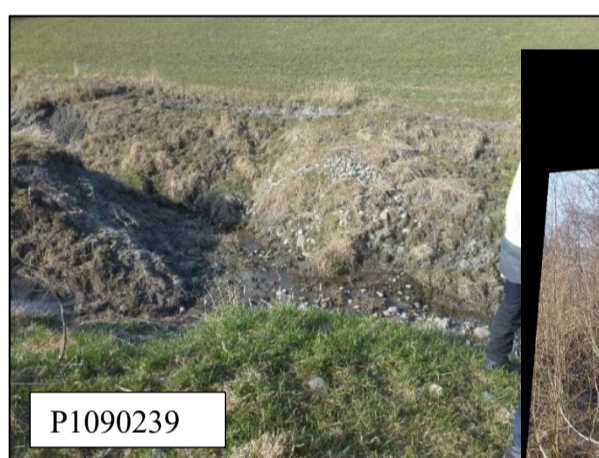
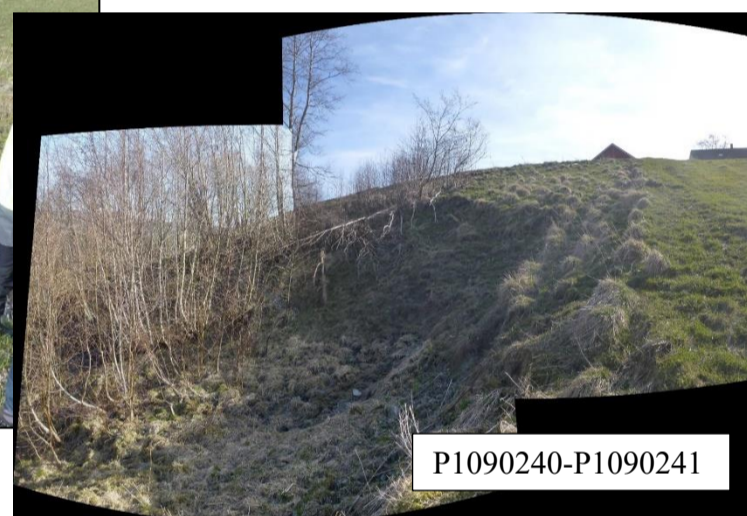
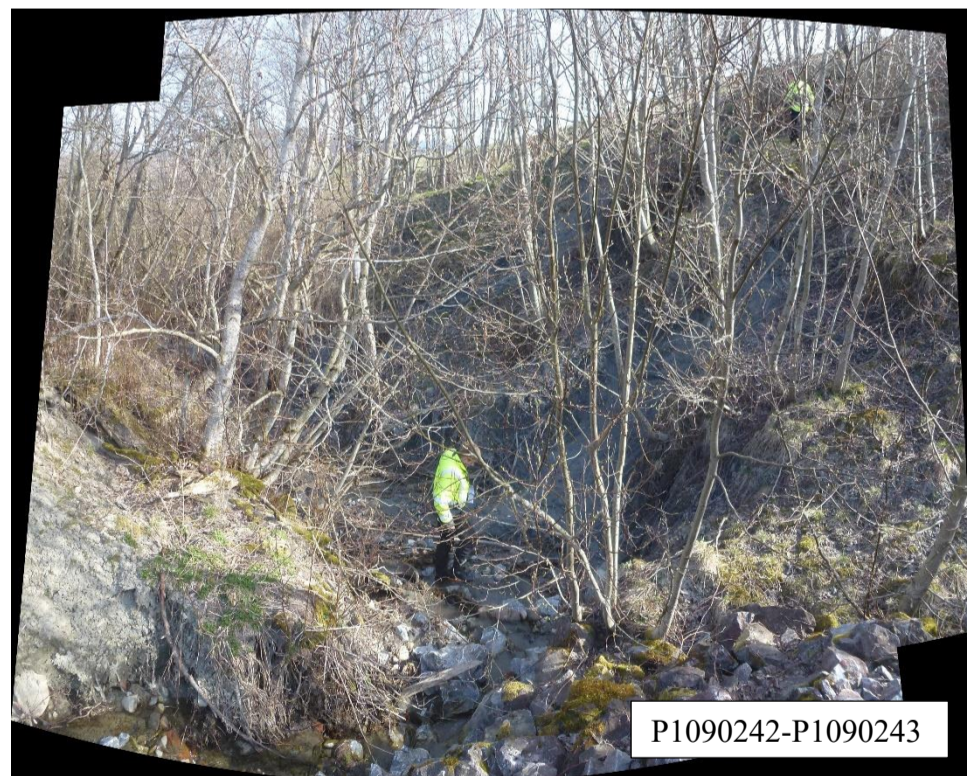
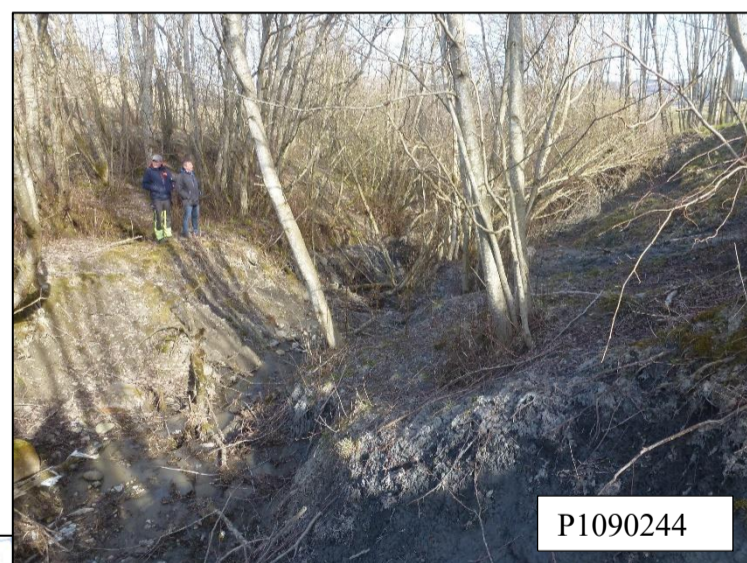
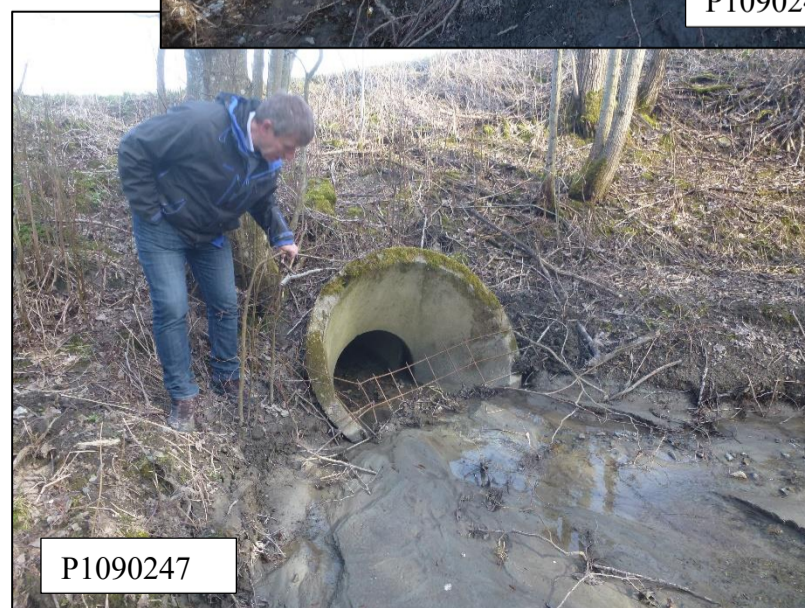
## Område 1

Søndre del av ravinedal/bekk har dyrka mark/beite på sidene opptil Jamtlandsvegen. Videre nordover er det mer vegetasjon, benyttes i dag til beite. Pågående erosjon og mindre utglidninger langs bekken i ravinedalen helt ned til inntak for kulvert. Enkelte glidninger har dratt med seg skog og løsmasser som delvis demmer opp bekken i bunnen av ravinedalen. Noe tilslamming/oppsamling av finstoff foran innløpet til kulverten. Bekken ble lagt i rør/kulvert (se blå stiplet linje) ila. 1950/60-tallet, etterfulgt av oppfylling for å utnytte arealer til jordbruk. Slike tiltak kunne få tilskudd, følgelig kan arbeidet være dokumentert. Verdal kommune undersøker om det foreligger noe dokumentasjon på dette. Observert noe glippe mellom innløpet og videre rør//kulvert. Det er en inspeksjonskum på dyrka mark.

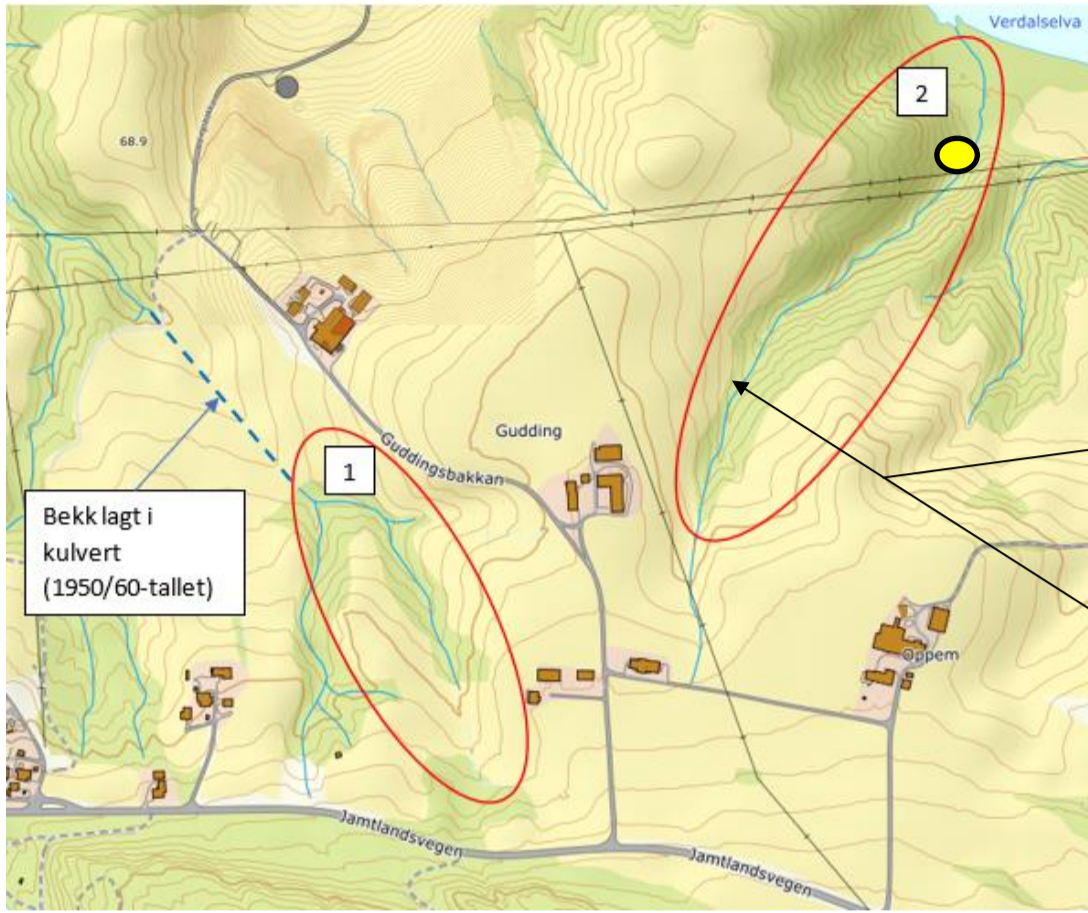
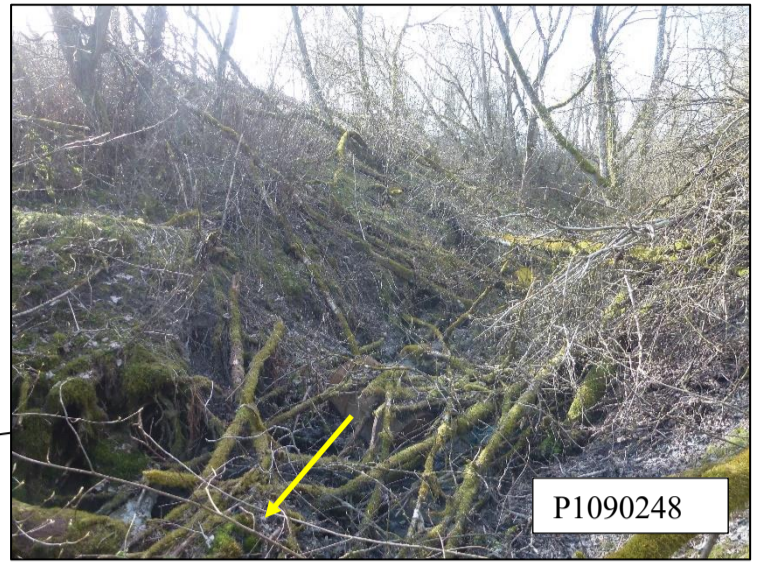
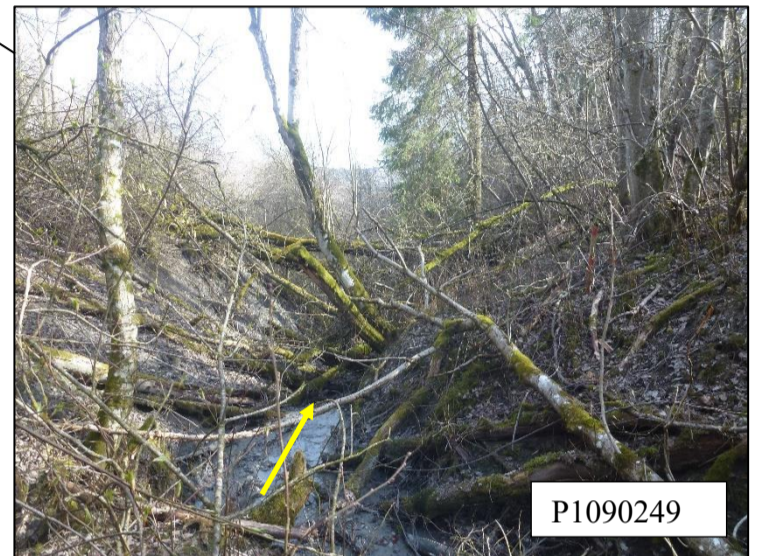
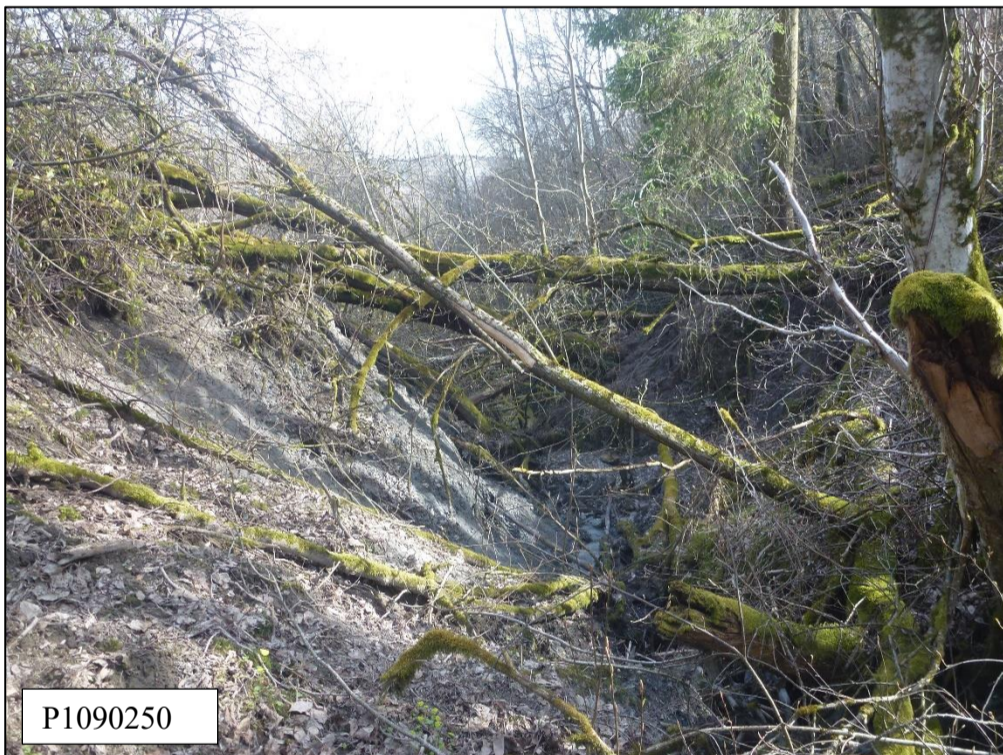
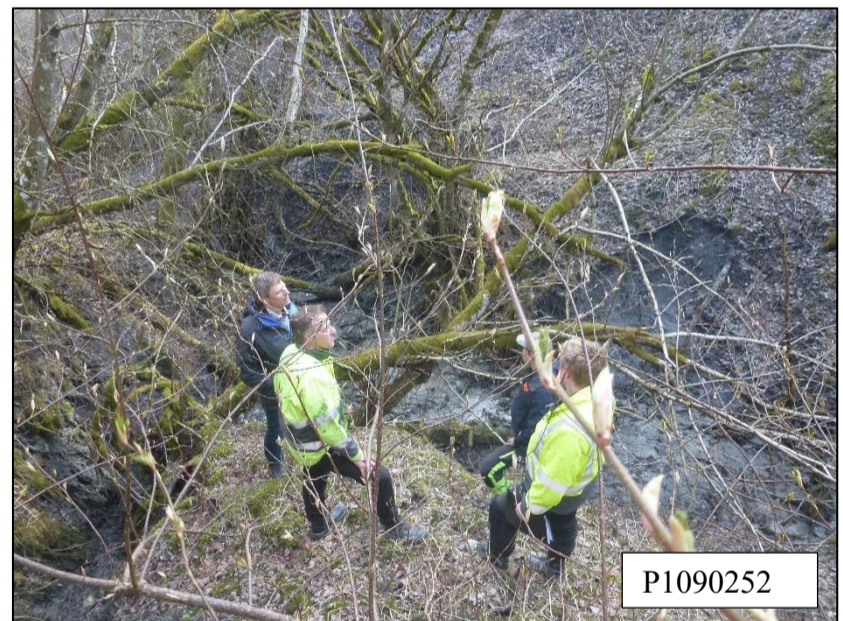
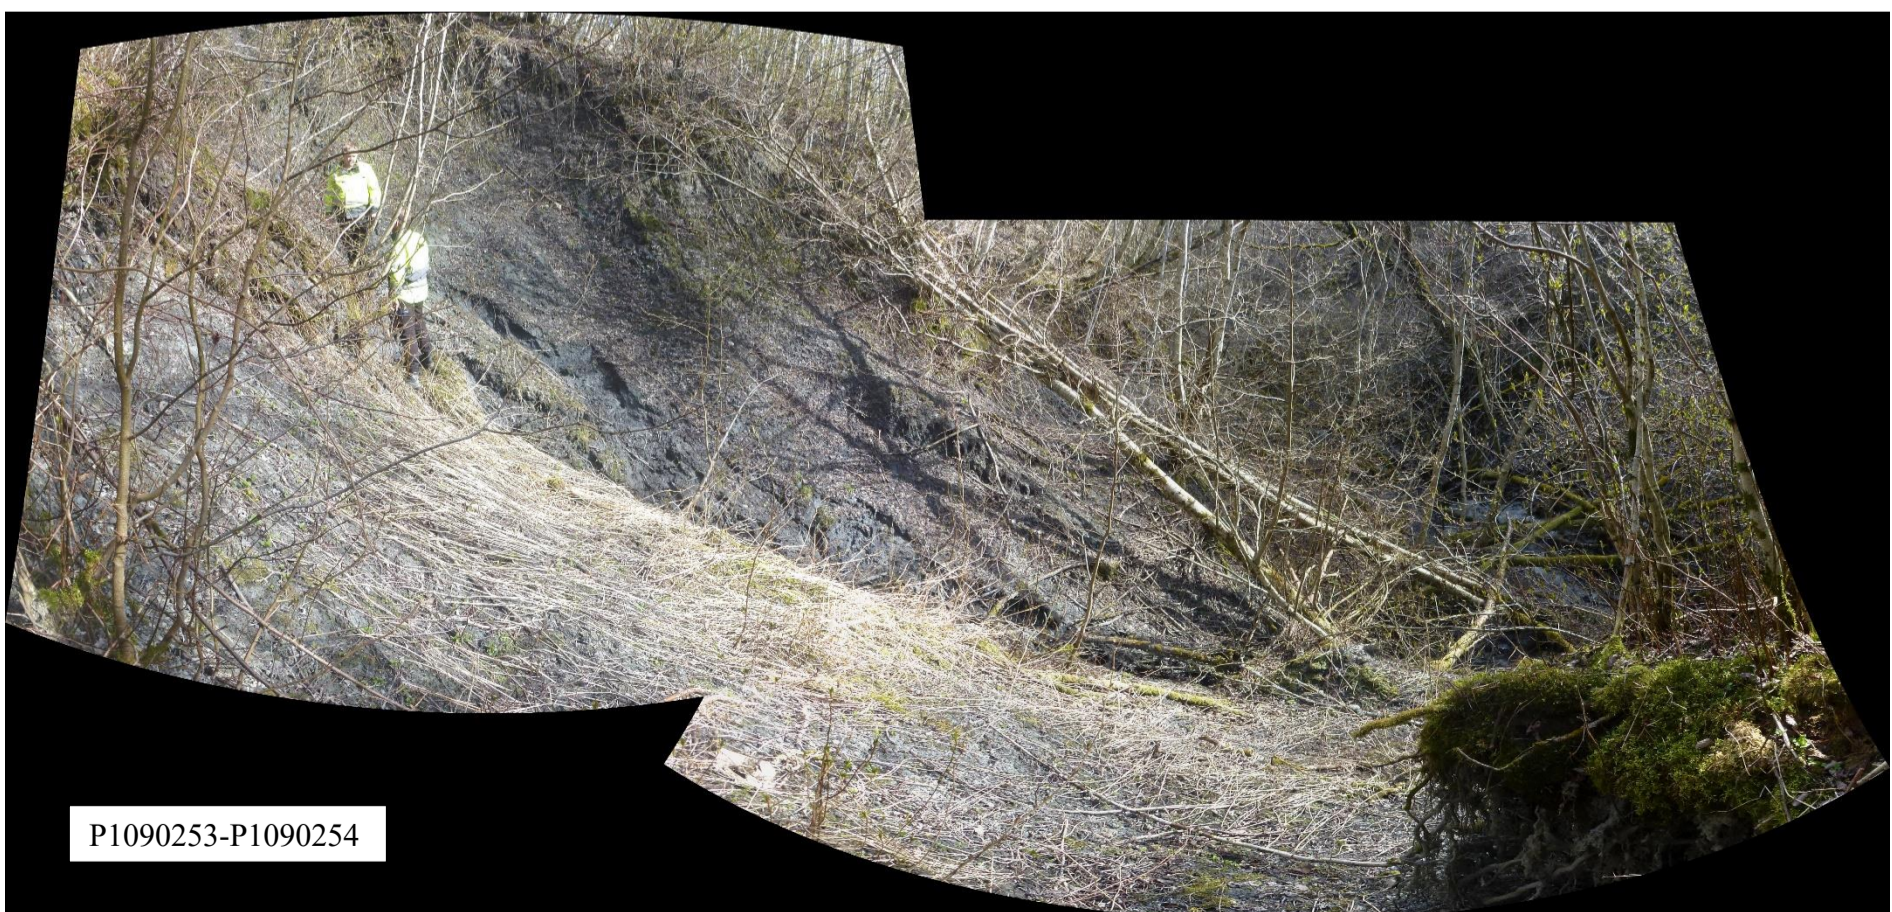
Område 2

Ravinedalen i nordøst ble befart fra gårdsbygninger (gnr/bnr 130/2) og nordover mot Verdalselva. Ravinedalen er dyp og smal, med bratte sideskrånninger. Skråningshøyde ca. 15-25 m, økende ned mot Verdalselva. Terrenghelning ca. 1:2 fra dyrka mark og ned til bekken, men stedvis finnes det også brattere partier. Nede ved bekken er det pågående erosjon og flere utglidninger langs bekkeløpet. Det ble også observert flere utglidninger tilnærmet vinkelrett på skråningstopp/bekkeløp, hvilket antas å skyldes utløp av landbruksdrenering. Erosjon ved utløp av drensør har over tid ført til utglidninger ned mot bekken. Det er observert erosjon og utglidninger i bekken nedenfor master for høyspent.
