420 kV ledning Aurland-Sogndal og Sogndal-Hove - Oversending av inspeksjonsrapport og varsel om vedtak om retting - STATNETT SF

Inspeksjonsrapport

Sted: 420 kV Sogndal - Aurland

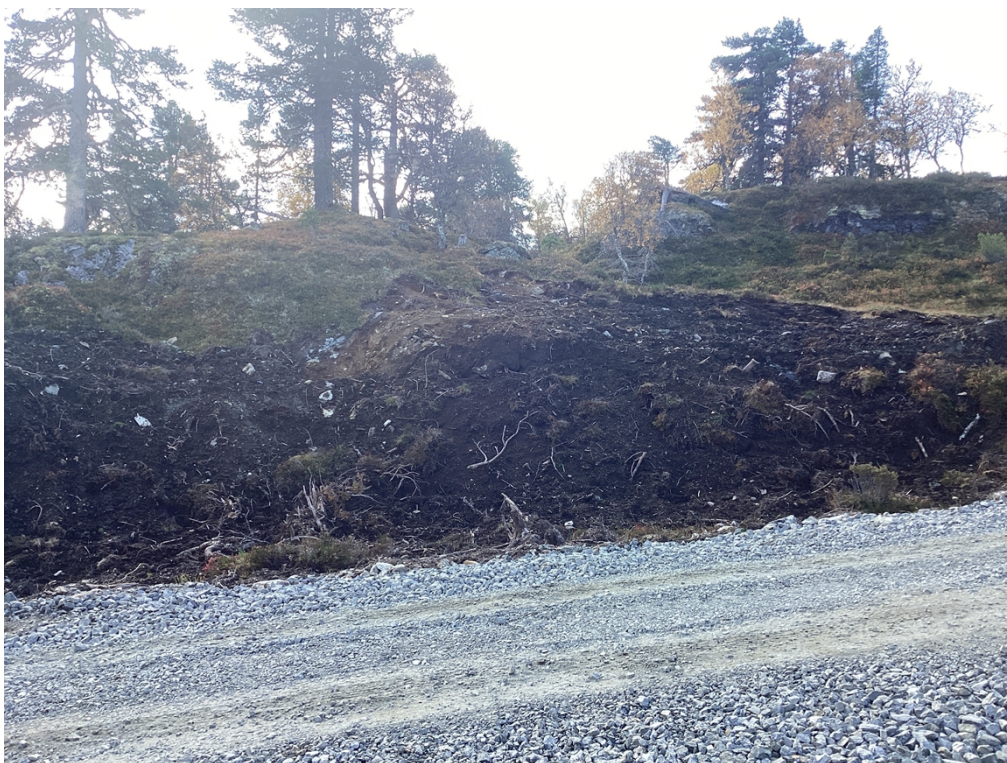
På tre steder er det etablert sidetak langs vegen R9 på Fimreite, som ikke er i tråd med den godkjente detaljplanen. Statnett forklarte at dette var gjort for å få nok masser til å kunne oppgradere vegen. NVE påpekte at arealbruken må være i tråd med godkjente planer. Statnett må gjøre entreprenør kjent med detaljplanen, og ha rutiner som sikrer at all bygging skjer i tråd med godkjent plan. Dersom det blir behov for endringer i godkjent arealbruk, må dere ta kontakt med oss slik at vi kan behandle endringsøknader før dere gjør terrenginngrep. NVE prioriterer endringsøknader for anlegg under bygging.

Bilde 1: Eksempel på sidetak langs R9, og som ikke er i tråd med godkjent detaljplan. Foto: NVE.

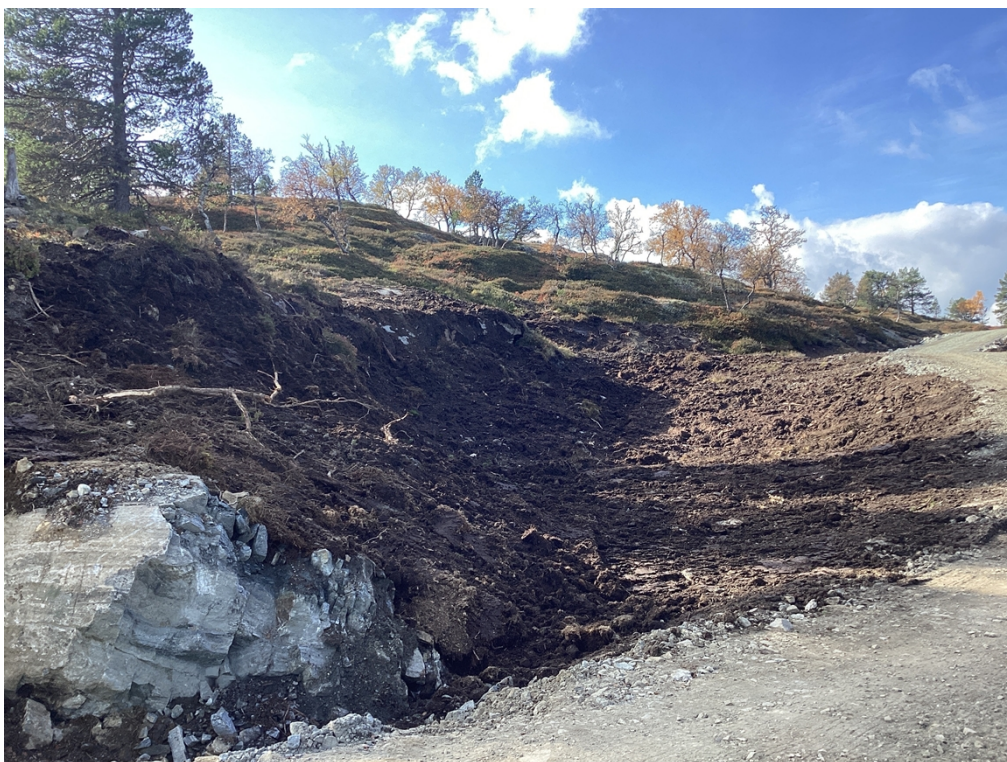
Bilde 2: Eksempel på sidetak langs R9, og som ikke er i tråd med godkjent detaljplan. Foto: NVE.

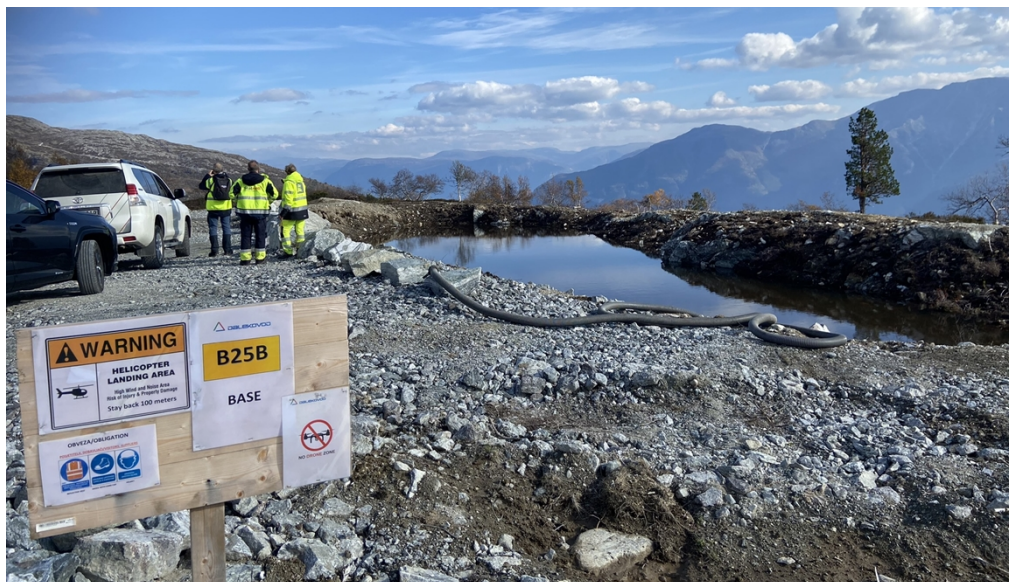
Riggplass B25b var etablert utenfor arealet som er godkjent i detaljplanen, og ved riggplass B25a var det tatt i bruk arealer på motsatt side av veien, som ikke er godkjent i gjeldende detaljplan.

Bilde 3: Ved riggplass B25b så vi arealinngrep utenfor det riggområdet som er avmerket i godkjent detaljplan. Foto: NVE.

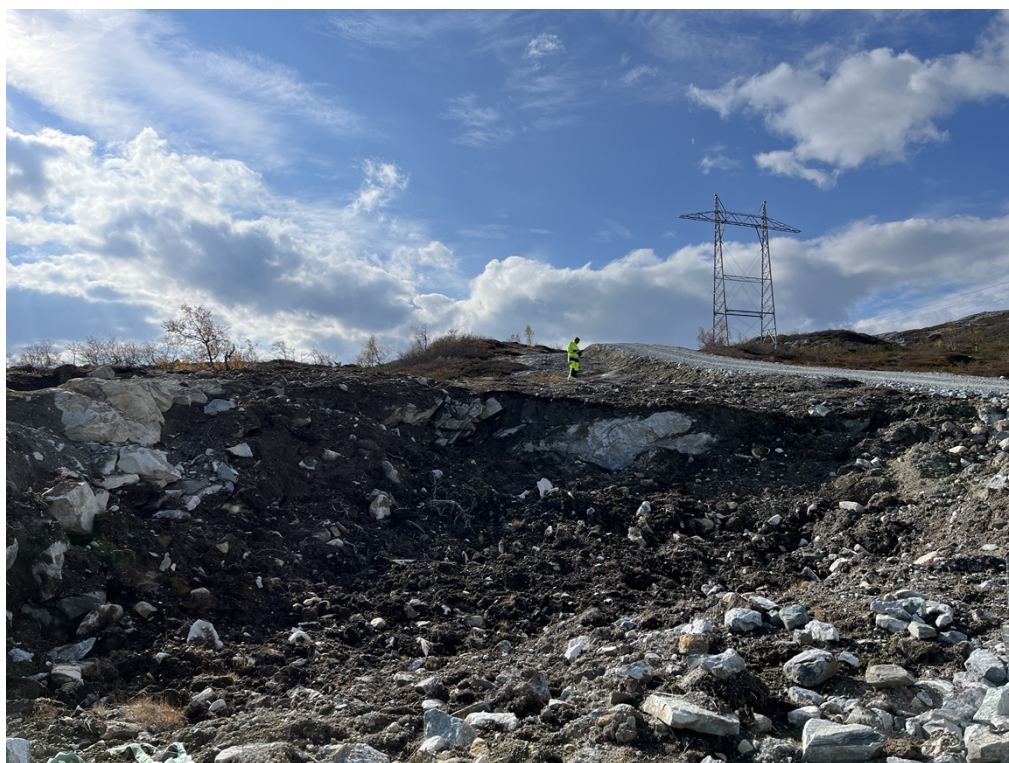
Bilde 4: Ved riggplass B25a så vi arealinngrep på motsatt side av veien for der det er avmerket riggområde i godkjent detaljplan. Foto: NVE.

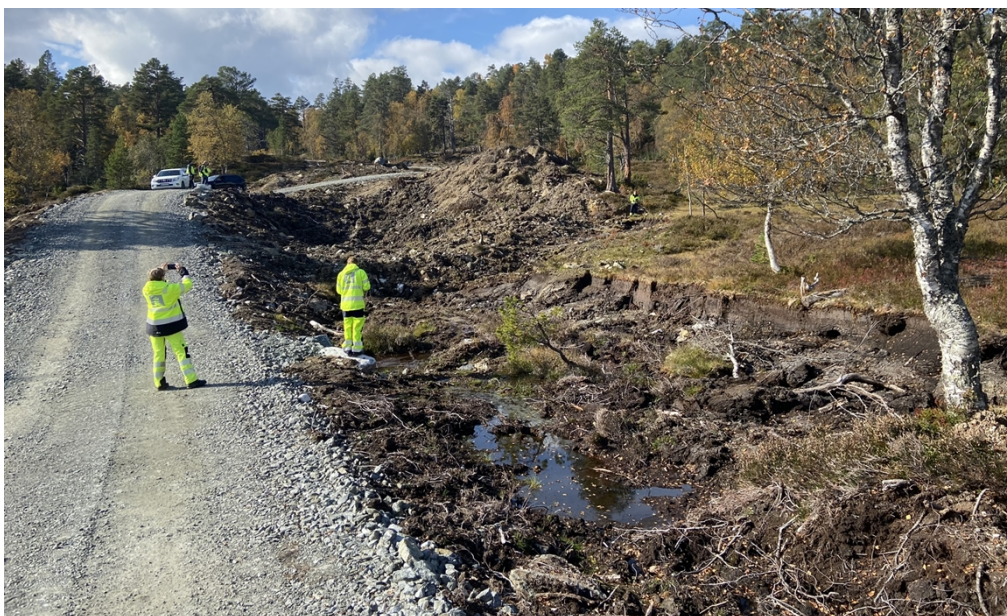
Avvik 2 - Terrenginngrep i myr	
Krav	<i>Anlegget skal bygges i tråd med detaljplanen, og arealbruken skal være slik det er tegnet inn på kartene som følger detaljplanen som er godkjent av NVE.</i>
Avviket	Langs veg R9, mellom mastepunktene BM178 og BM179 var det gjort omfattende terrenginngrep i et myrområde på nordsiden av vegen. Området inngår ikke som en del av detaljplanen. I detaljplankartet er deler av området merket som " <i>Ingen ferdsel. Avoid</i> "
Dokumentasjon	Kartgrunnlag som var vedlagt MTA/detaljplan, og som er grunnlag for NVEs vedtak, sammenliknet med NVE og Statnetts digitale kartløsninger på inspeksjonsdagen. Se også bilder og beskrivelse i kapitlet "Observasjoner" lenger ned, under tema "Anleggsvei"
Hvordan rette	Statnett må raskt sette i gang tiltak for å hindre ytterligere drenering av myra. Statnett skal sende NVE dokumentasjon på hvilke tiltak dere har gjennomført. Tiltakene som skal gjøres for å rette avviket skal dokumenteres med bilder før, under og etter rettingen. I tillegg skal dere beskrive en plan for hvordan avviket er planlagt rettet.

Mellom mastepunktene BM178 og BM179 var det gjort omfattende terrenginngrep i et myrområde på nordsiden av vegen. Dette området er i detaljplanen markert som et område der det ikke skal være terrengtransport. Også på motsatt side av vegen var det gjort inngrep i mye sideliggende terreng. Statnett opplyste at vegen måtte legges om i dette området på grunn av myra, men erkjente at det var gjort mer terrenginngrep her enn det burde. Det var også etablert en stikkrenne under vegen som drenerer myra, noe NVE mener er svært uheldig. På inspeksjonen fikk Statnett beskjed om å gjøre tiltak raskt for å hindre ytterligere drenering av myra. NVE spilte inn at en mulig løsning er at stikkrenna fjernes og at vegen heves litt, samt at det blandes inn torvmasser eller lignende i vegkroppen slik at myra ikke dreneres gjennom vegen. Vi ba Statnett gjøre en egen vurdering av hensiktsmessige tiltak og ev. hente inn ekstern fagkompetanse. Statnett bekreftet at tiltak blir iverksatt raskt.

Bilde 5: Omfattende terrenginngrep i myr langs vegen R9. NVE mener det må iverksettes tiltak raskt for å unngå ytterligere drenering av myra. NVE har vurdert dette forholdet som et avvik. Foto: NVE.

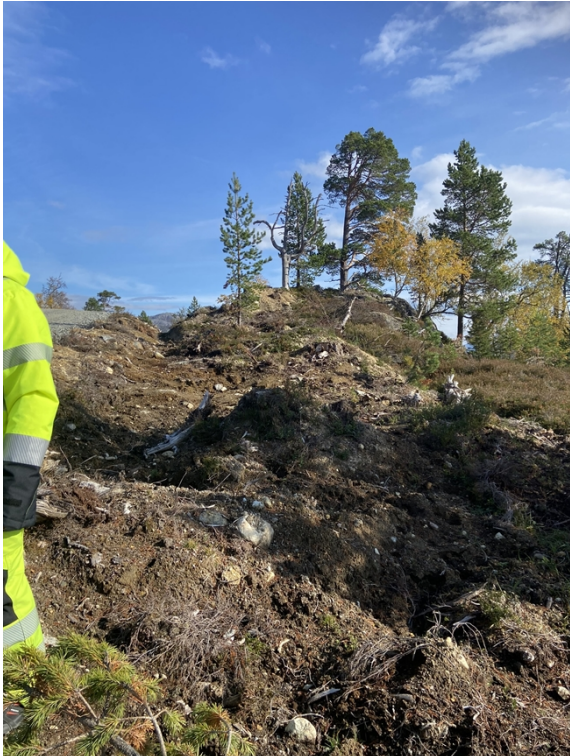
Bilde 6: Ved myra er det også gjort omfattende terrenginngrep på motsatt side av vegen.
Foto: NVE.

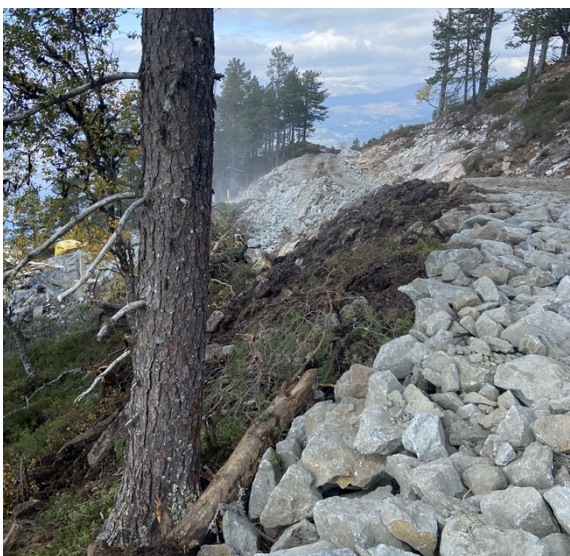
På inspeksjonstidspunktet var ikke vegen R9 oppgradert helt fram til riggplassene for det eksisterende fjordspennet mot Vik, B19. Det var likevel startet noe istandsetting langs vegen, blant annet var toppmasser lagt tilbake i den bratte vegskråningen ved mastepunkt SM173B. NVE påpekte at toppmasser heller bør mellomlagres et sted der de kan gjenbrukes senere og brukes der de har størst effekt ved istandsetting. I bratte skråninger slik som her, vil massene fort vaskes vekk.

Bilde 7: Uheldig bruk av toppmasser. Foto: NVE.

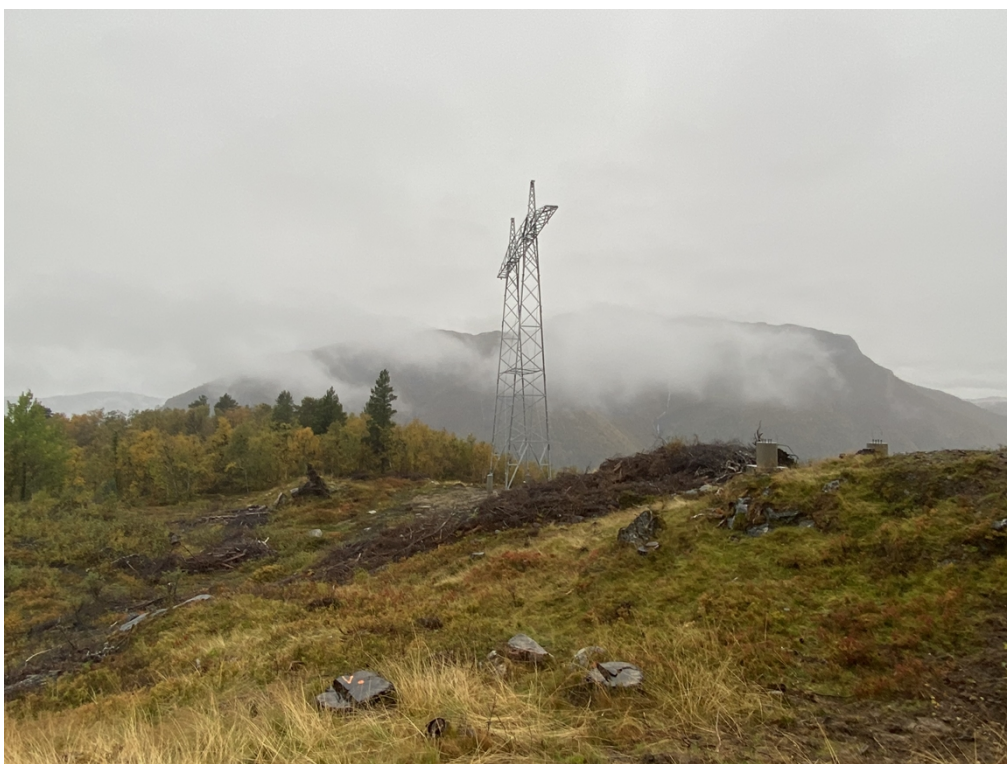
NVE registrerte at det flere steder er gjort godt arbeid med å rydde skog til ny trasé for kraftledningen. På nordsiden av Sogndalsfjorden, i ny trasé fra Sogndal transformatorstasjon til fjordspennet ligger det imidlertid igjen en del grove stokker, i tillegg til at hogstavfall er samlet i store dynger slik at mye virke ikke ligger i kontakt med bakken. NVE viser til at hogstavfall skal legges bakkenært, jf. kapittel 6.2.8 i godkjent detaljplan og deres egen skogryddeplan, og påpeker at Statnett må sørge for at dette gjennomføres før anleggsarbeidet avsluttes. Vi minner om at detaljplanen og skogryddeplanen er en del av NVEs vedtak og er derfor viktig styrende dokumenter i utbygging av anlegget.

Bilde 8: Eksempel på hogstavfall mellom mastepunktene BM121 og BM207 som NVE mener må spres slik at mer virke kommer i kontakt med bakken. Foto: NVE.

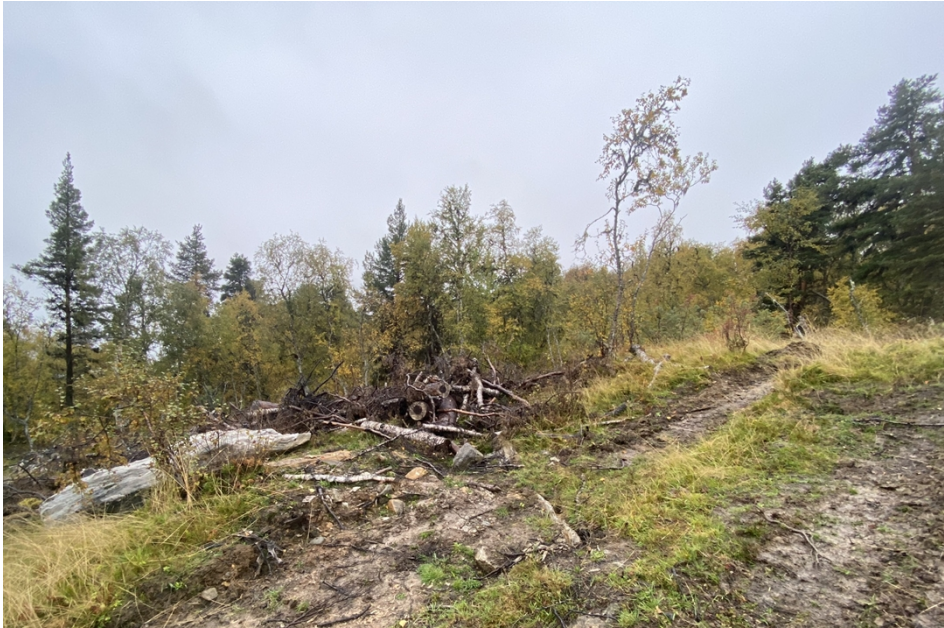
Bilde 9: Eksempel på hogstavfall i traseen ved masepunkt FM 120/FM206 som NVE mener må spres slik at mer virke kommer i kontakt med bakken. Foto: NVE.

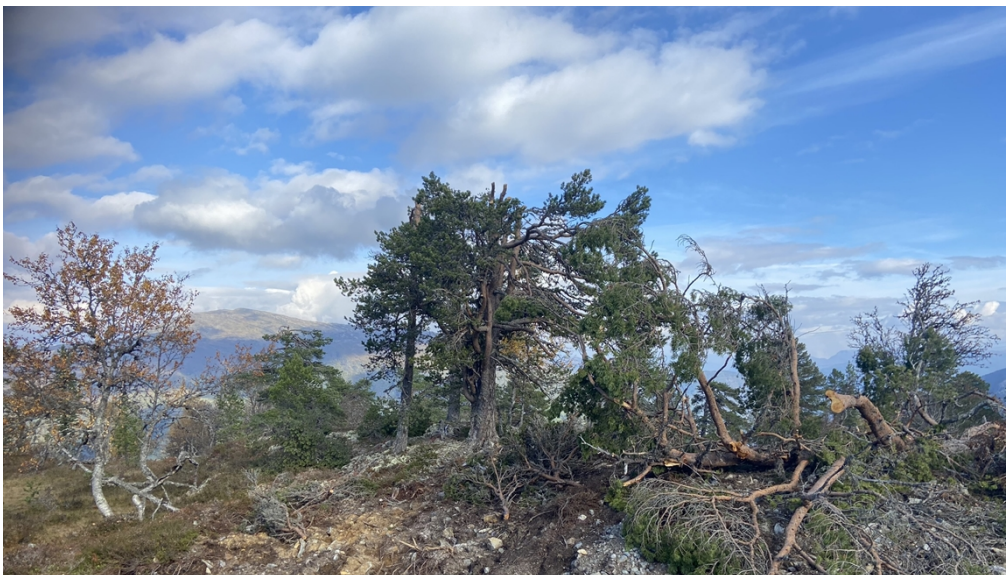
På forrige inspeksjon ble det kommentert at toppkapping var gjennomført. Andre trær enn furutrær med avsluttet høydevekst var også toppkappet, og toppkappingen som var gjennomført ikke hadde gitt den ønskede virkningen. På denne inspeksjonen så vi eksempler på vellykket gjennomføring av toppkapping av furutrær med avsluttet høydevekst. Dette var positivt.

Bilde 10: Eksempel på god toppkapping av furutre med avsluttet høgdevekst i traseen på Fimreite. Foto: NVE.

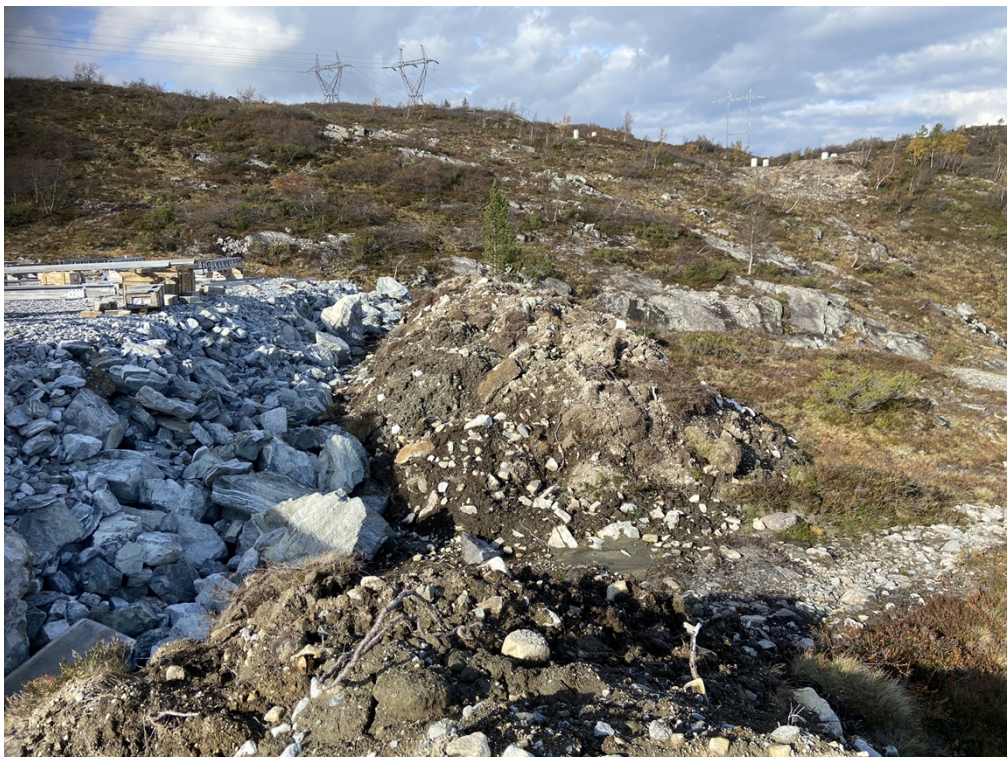
Ved riggplass B25a var det mellomlagret toppmasser ved siden av riggplassen. NVE minner om at toppmasser skal lagres i ranker som ikke er høyere enn to meter, jf. NVEs veileder for terrengbehandling og vilkår i NVEs godkjenning av detaljplan om at prinsippene i denne skal følges.

Bilde 11: Mellomlagring av vekstmasser i ranker ved B25a som antakeligvis er for høye sammenlignet med det som er beskrevet og godkjent i detaljplanen. Foto: NVE.

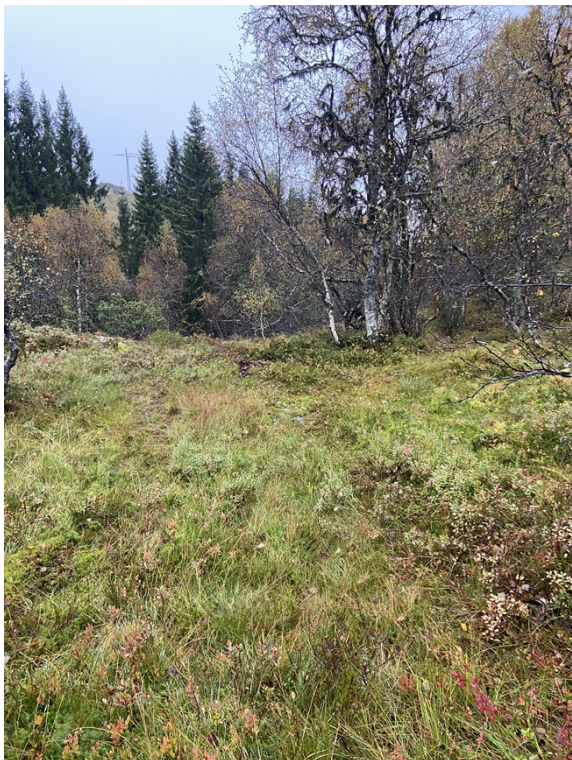
Vi inspiserte kjørespor fra Sogndal transformatorstasjon til fjordspennet over Sogndalsfjorden. Her var det veldig lite tegn etter nylig kjøring i terreng, noe som er svært positivt. Stedvis var det merket opp et kjørespor over myr som var blitt benyttet ved kjøring på frossen mark. NVE minnet om viktigheten av å ta ned slik merking når det ikke lenger er frossen mark. Dette for å unngå at det kjøres på steder hvor det er for vått. Vi minner om at Statnett tydelig må instruere de som skal kjøre i terrenget om at over våte partier må det gjøres tiltak for å unngå kjørespor.

Bilde 12: Kjørespor uten synlig tegn etter nylig kjøring. Foto: NVE.

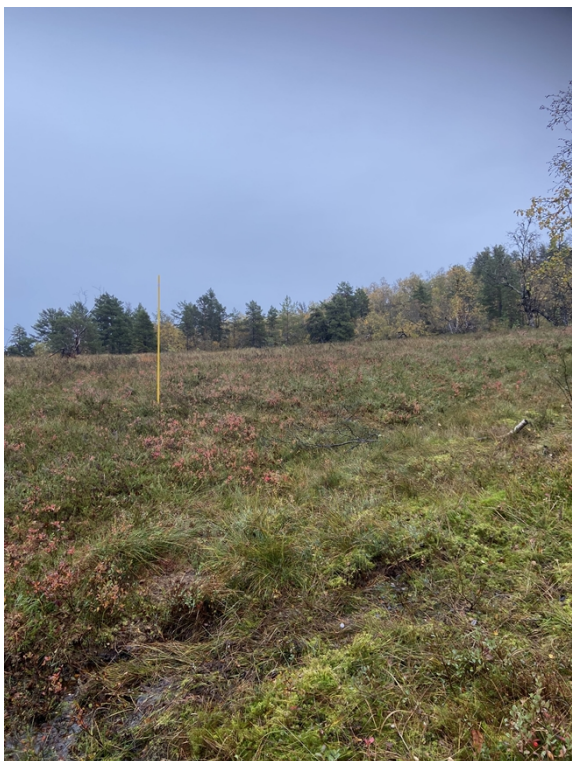
Bilde 13: Merking av vinterkjørespor over bløte partier bør fjernes når det ikke er frossen mark. Foto: NVE.

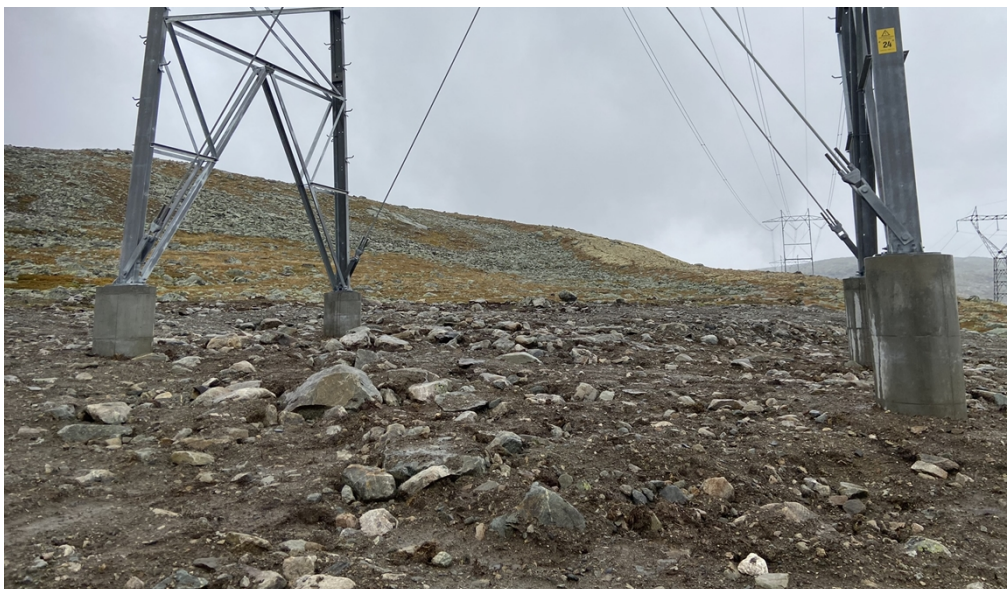
Bilde 14: NVE mener det er fint istandsatt på dette mastepunktet på Aurlandsfjellet (mast BM24). Foto: NVE.

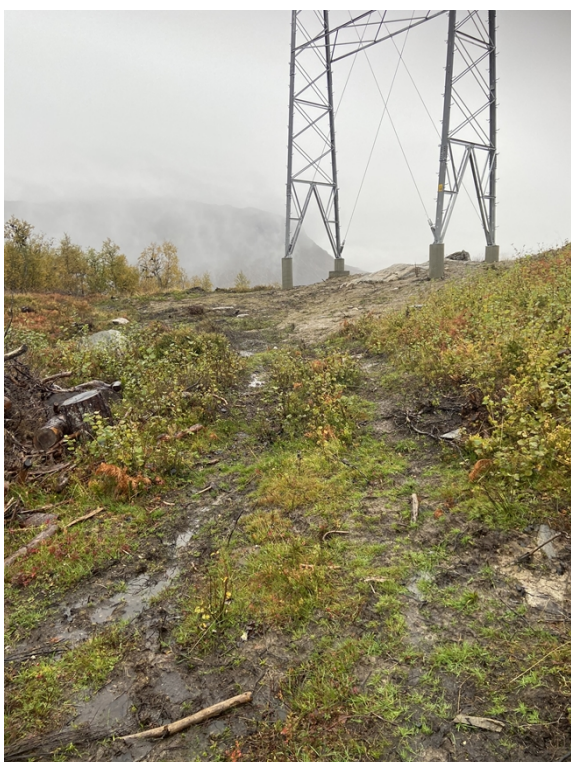
Bilde 15: Også mastepunkt BM207 sør for Sogndal transformatorstasjon mener NVE er opparbeidet på en god måte. Foto: NVE.

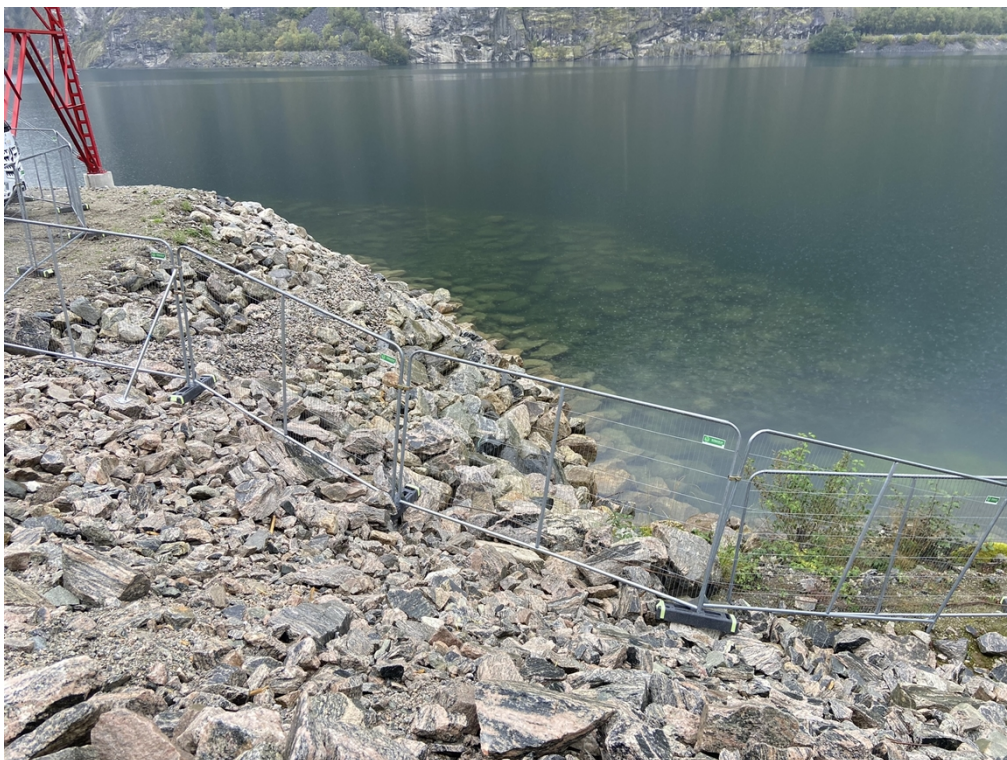
Det er etablert en steinfylling mellom stasjonsbygget og den nye endemasta på fylling i Vasbygdevatnet. Statnett opplyste at plastringen på fyllingen der endemasta står er ferdig, mens steinfyllingen videre i retning bygningsmassen ikke er ferdig. Det skal etableres en veg som skal benyttes i driftsfasen, og denne vil påvirke endelig utforming av fyllingen. NVE registrerte at det var en del småstein i plastringen der endemasta står, og mener dette bør fjernes/ryddes. Vi anbefalte videre at Statnett lager en plan for istandsettingen og ferdigstillingen av fyllingen videre østover mot bygningene. Vi var ikke tilfreds med hvordan det så ut nå.

Bilde 16: Vi så småstein i plastringen for endemasta utenfor anleggsgjerdet. Dette bør fjernes. Foto: NVE.

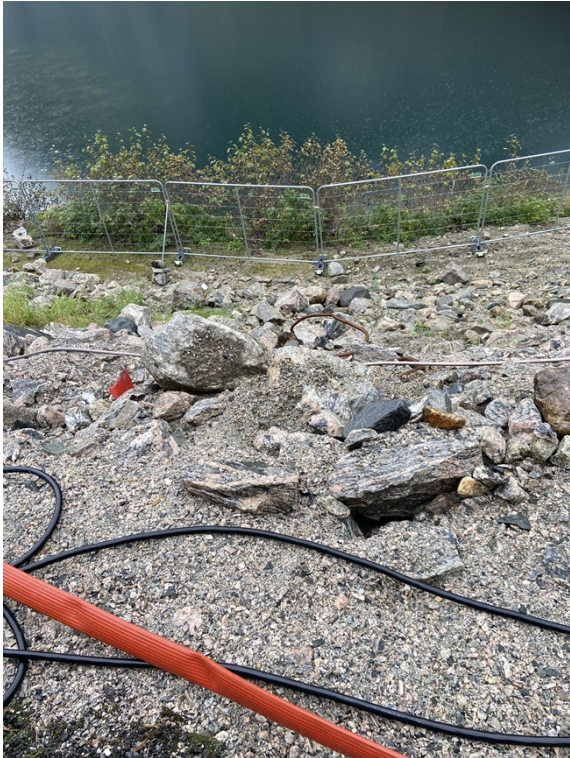
Bilde 17: Steinfylling som må istandsettes som en del av det videre arbeidet. Foto: NVE.

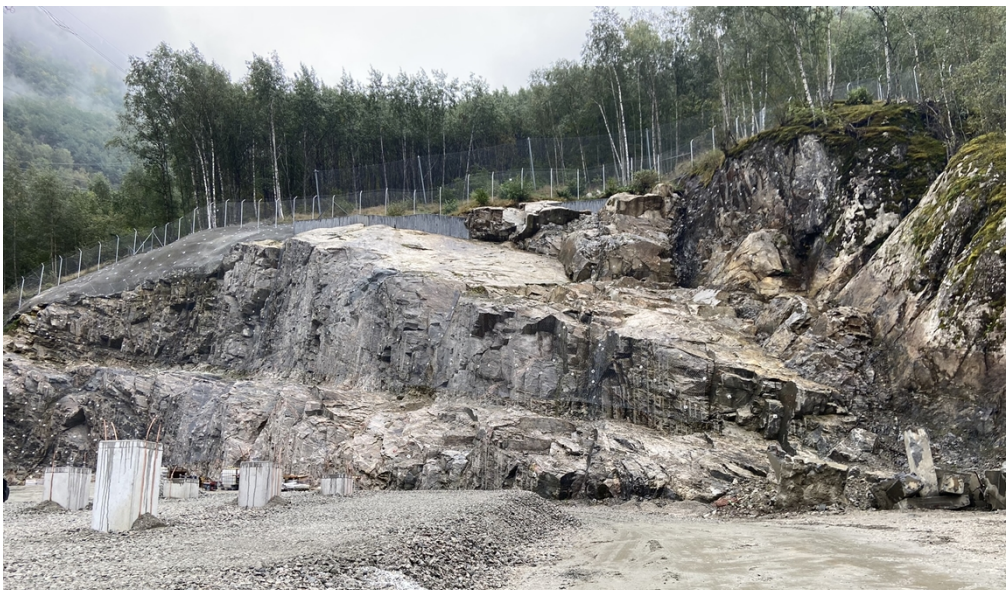
På oversiden av stasjonstomta er det etablert rassikring, og på vestsiden er et bygget en rasvoll. Det er benyttet kokosmatter på oversiden av stasjonstomta. Statnett orienterte om at duken brytes ned etter noen år, og fungerer både som erosjonssikring og tilrettelegger for revegetering. Erfaringen er at den holder greit på løsmasser og binder nok vann til å tilrettelegge for vekst.

Bilde 18: Sikring i bakkant av stasjonstomta. Foto: NVE.

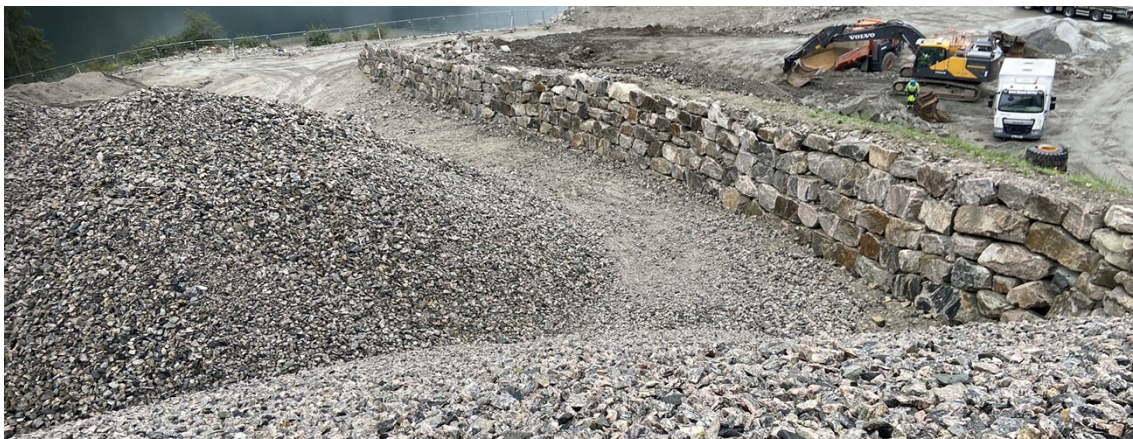
Bilde 19: Etablert rasvull for sikring av stasjonstomta. Foto: NVE.

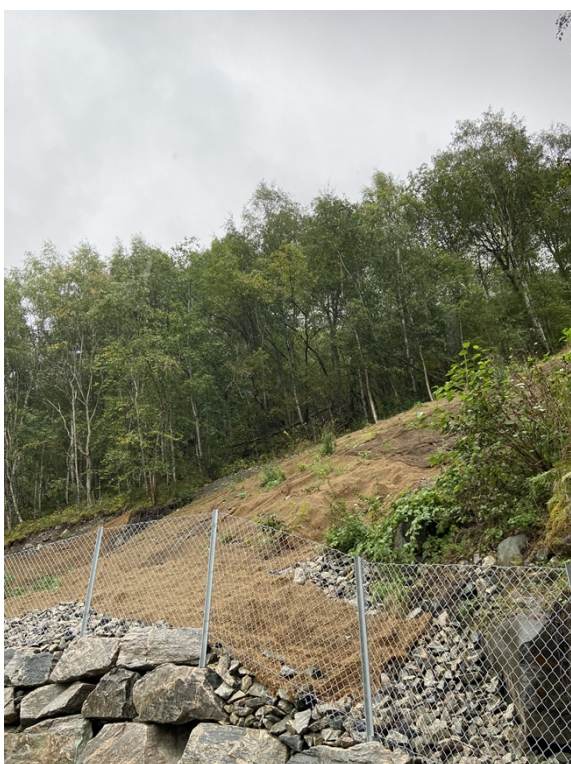
Bilde 20: Kokosmatter i bakkant av stasjonstomta. Foto: NVE.

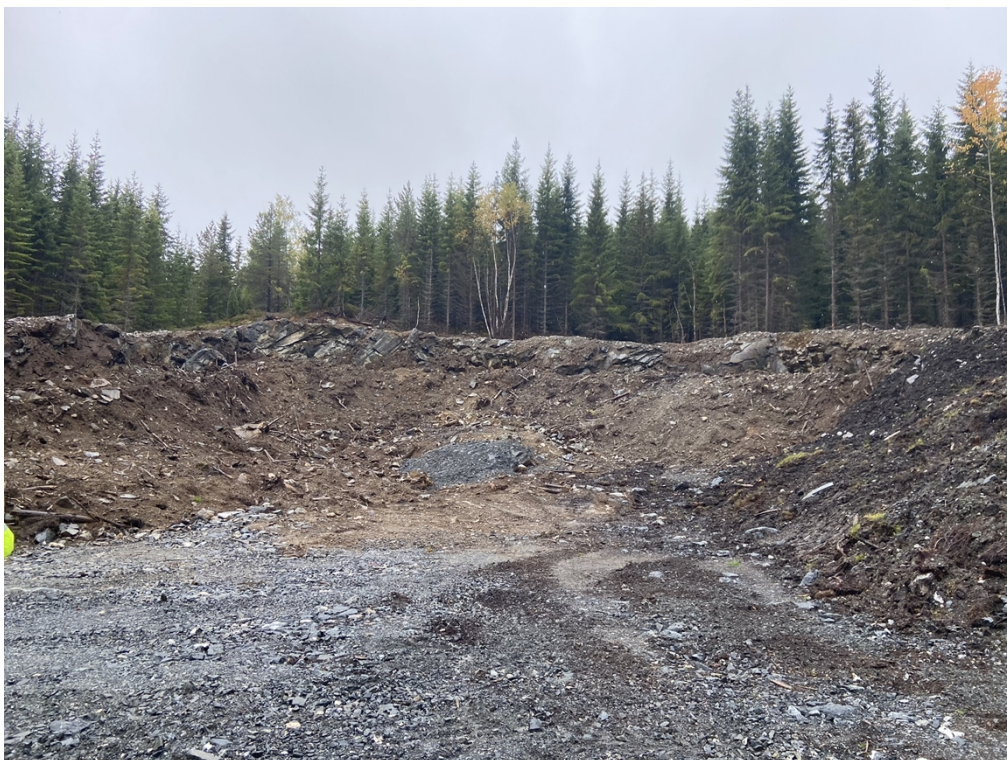
Nr.	Beskrivelse
1	<p>Retting av avvik knyttet til planer for massetak</p> <p>Det åpne avviket gjelder at dere ikke har sendt oss planer for etablering og istandsetting av massetak. Ved godkjenning av MTA satte vi følgende vilkår (utdrag): <i>"Det skal utarbeides planer for etablering og istandsetting av massetak og masselager. Planene skal <...> godkjennes av NVE før arbeidene starter."</i> NVE viser til omtalen av avvik nr. 2 i inspeksjonsrapport av 3. oktober 2023. Den 3. mai 2024 forlenget vi fristen for rettingen av dette avviket, da vi ikke var tilfredse med mottatt dokumentasjon, se vedlagte brev.</p> <p>Under inspeksjonen tirsdag 24. september orienterte dere oss om at et av massetakene allerede var lukket. NVE ser alvorlig på at dere ikke har sendt oss planer slik det er påkrevd. Vi reiste opp på Fimreite onsdag 25. september for å se hvordan lukkingen og istandsettingen var gjennomført. Vi var ikke tilfredse med resultatet. Vi avventer fortsatt plan for lukking, og vil ikke kommentere istandsetting og lukking ytterligere. Fristen er på forespørsel tidligere forlenget til 29. oktober 2024. På grunn av sakens art er det ikke sikkert vi vil innvilge ytterligere utsatt frist. Vi ber dere se i inspeksjonsrapporten av 3. oktober 2023 for hvordan dere kan rette avviket.</p>

Under inspeksjonen tirsdag 24. september orienterte dere oss om at massetaket ved Fimreite var lukket. Vi reiste opp på Fimreite onsdag 25. september for å se hvordan lukkingen og istandsettingen var gjennomført. Etter NVEs vurdering er ikke dette massetaket tilfredsstillende lukket. Vi viser til kapitlet "Anmerkning" for mer informasjon.

Bilde 21: Massetak som NVE mener ikke er lukket på en god nok måte. Foto: NVE.

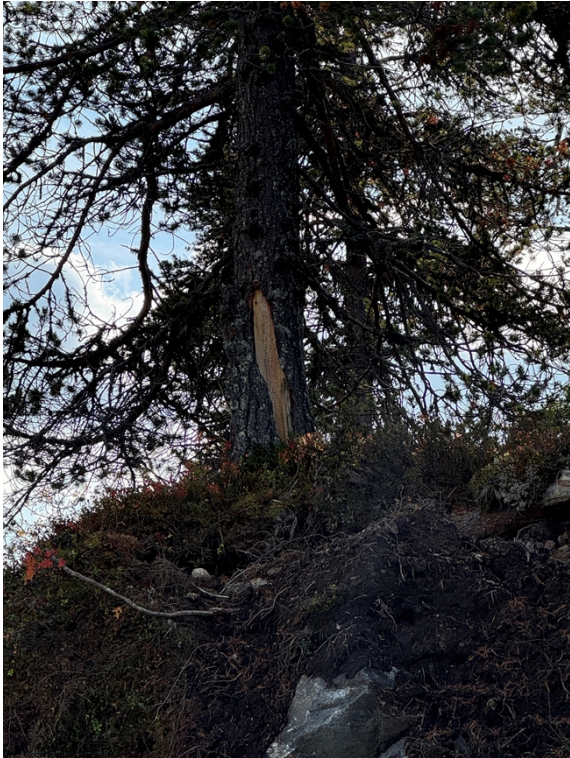
Flere steder langs anleggsveien på Fimreite observerte vi skader på gjenstående trær. Vi mener dette er uheldig, og at anleggsarbeidene burde tatt høyde for å unngå å skade trær som ikke skal hugges.

Bilde 22: Skade på trestamme nær inngrep. Foto: NVE.

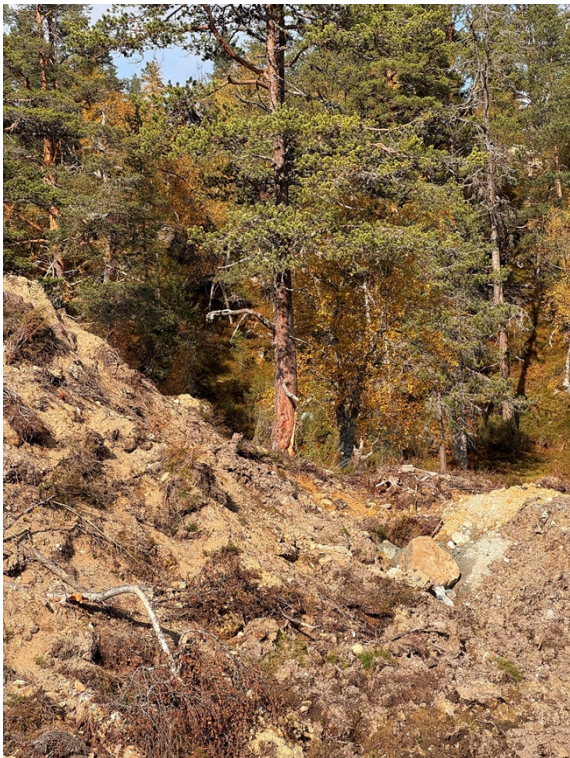
Bilde 23: Skade på trestamme nær inngrep. Foto: NVE.
