PROSJEKT:  
200022 – Uavhengig  
kvalitetssikring etter  
NVE1/2019 –Botneneset

DOKUMENTKODE:  
200022-R-R02

# Uavhengig kvalitetssikring etter NVE 1/2019 - Botneneset

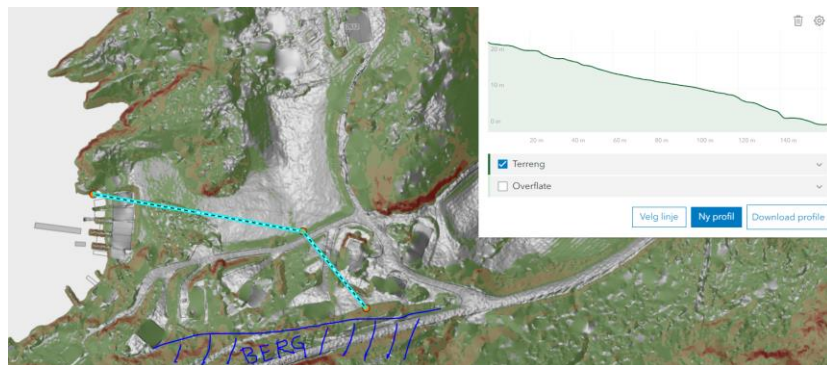
Skråning i nord-øst er ikke vurdert. Som vises i bilde nedenfor, det ser ut til å være en gammel skredgrop: én mot fotballbanen og en annen mot elva.

1. Terreng viser at skred kunne ha skjedd i fortiden selv om det er ikke registrert. Bør beskrives spor etter tidligere skred.

2. Dette område er ikke avgrenset som utsatt for områdeskred i rapporten (figur 9) og helning  $>1/20$ .

Derfor mener vi at dette området må nevnes i rapporten (Figur 9). I tillegg, forklar at fortauet vil ikke forverre stabiliteten iht. 1/2019.

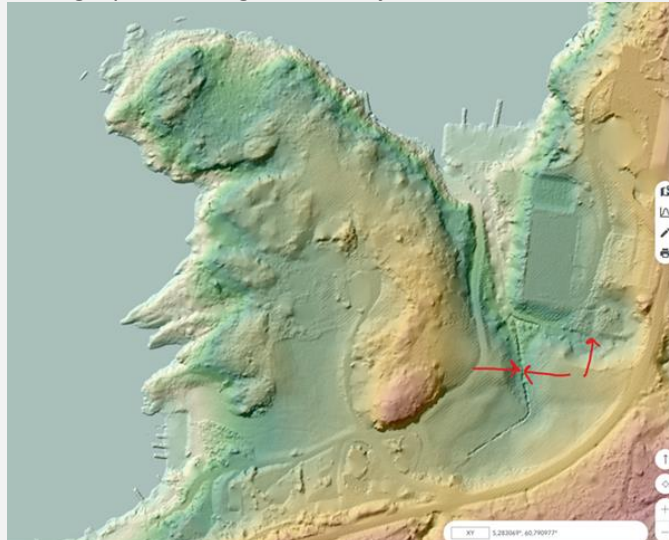
Kun erosjon er nevnt i den øverste delen. Erosjon langs bekken i ravine som vist på kart er ikke utdypet. Som vist under ser det ut til at det kan ha gått et gammelt skred i begge sider av bekken. Er det en skredgrop med bakgrunn i erosjon?

Det er ikke registret skred på dette område, men Nevnte området ligger på flom aktsomhetsområde. Ut ifra befarung er det ikke vært erosjonsfare i dette området.

Synes med bildet da det nettopp er befart øvre del av bekken. Kunne dere spesifisere tydelig at det er befart og at det er erosjonssikret langs hele bekken?

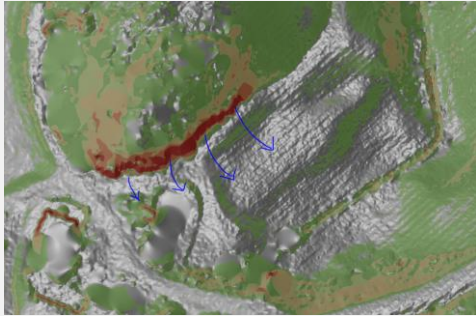
6. Aktuelle skredmekanismer og avgrensning av faresone	<p>Skredmekanismer er vurdert, løsrne og utløpsområder er generelt vurdert. Kritiske glideflater er tegnet opp for hver skråning i profiler.</p> <p>Hvorfor inkluderer ikke område 2 huset på sør-side? Se nedenfor skyggerelieff bilde.</p>

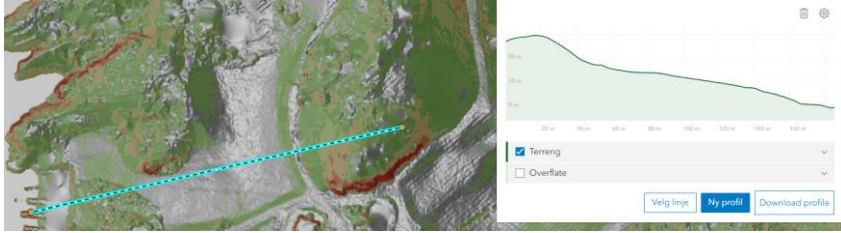
7. Klassifisering av faresone	<p>I tabell 8, for evaluering av faregrad. Skrånings-høyde i meter er større enn 20 m. Se nedenfor. Terrengprofil B vises ikke.</p>	1

Mitta foreslår å inkludere et bilde som viser risikoklasse av alle faresoner i forskjellige farger.	1
8.	Kritiske snitt og materialparametere	<p>Kritiske snitt er tegnet med lagdeling og beliggenhet av sprøbruddmateriale.</p> <p>Anbefalt aktiv skjærstyrke er mellom 100 og 200 kPa. I 8.6.1 er skrevet mellom 90 og 180 kPa for dybden mellom 1,5-3,7 m</p>	OK 1
