**TIL:** NVE Sikkerhetsavdelingen, v/Håkon Haugsrud  
**KOPI:** Indre Østfold Kommune, v/Gro Gårder og Malen Karstad  
**FRA:** Lorenzo Lona, VTA for dam Måstadjern  
**EMNE:** Søknad om tidsbestemt senkning av magasin

### DAM MÅSTADTJERN

# Miljøvurdering av dam Måstادتjern i Indre Østfold kommune

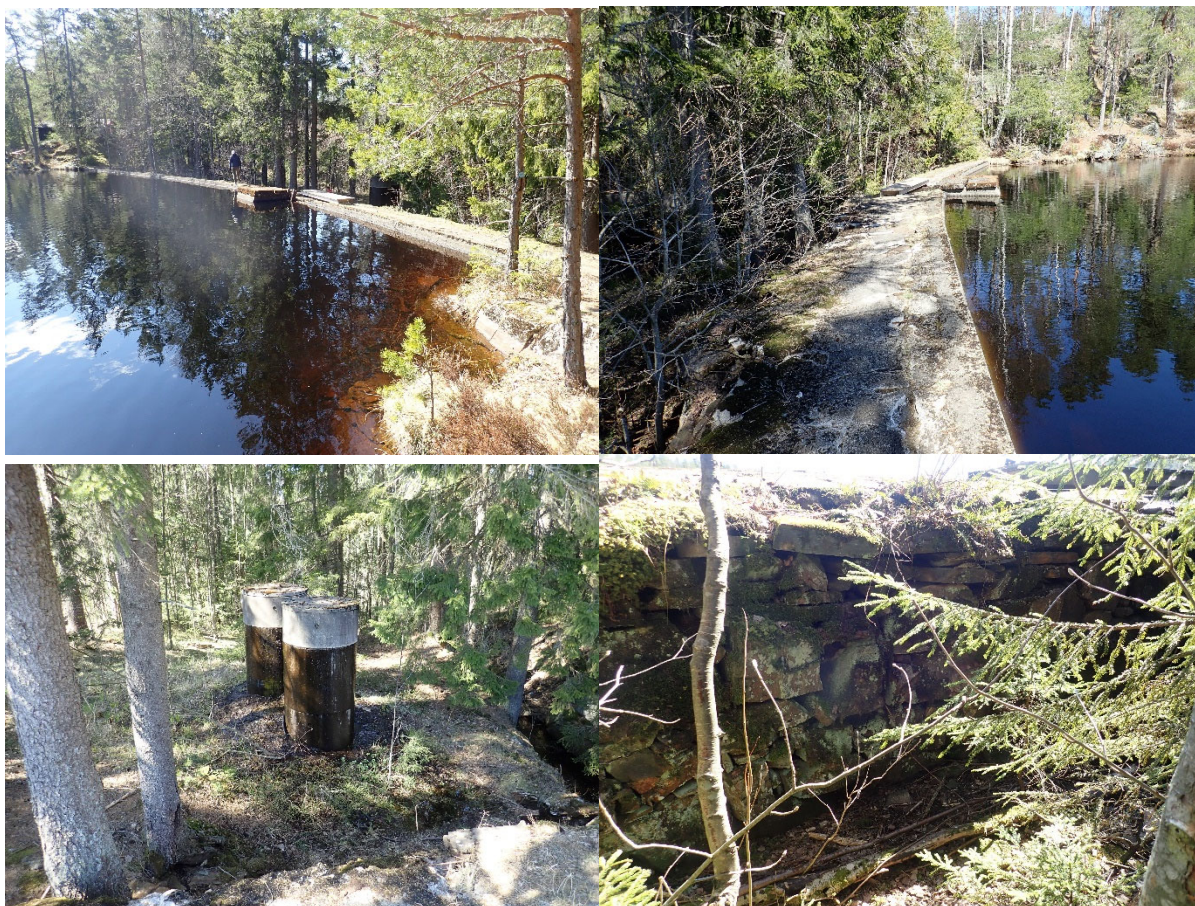
*Figur 1. Bilder av dammen.*

Damtetning er i hovedsak intakt, men damkrone og nedstrøms side er stedvis gått i oppløsning.

På grunn av manglende grunnlag for kontroll av stabilitet samt at damkronen ikke vil tåle større overtoppinger, har VTA besluttet at vannstanden må senkes 1-1,5 m for å ivareta damsikkerheten inntil man får utført nødvendige undersøkelser av dammen.

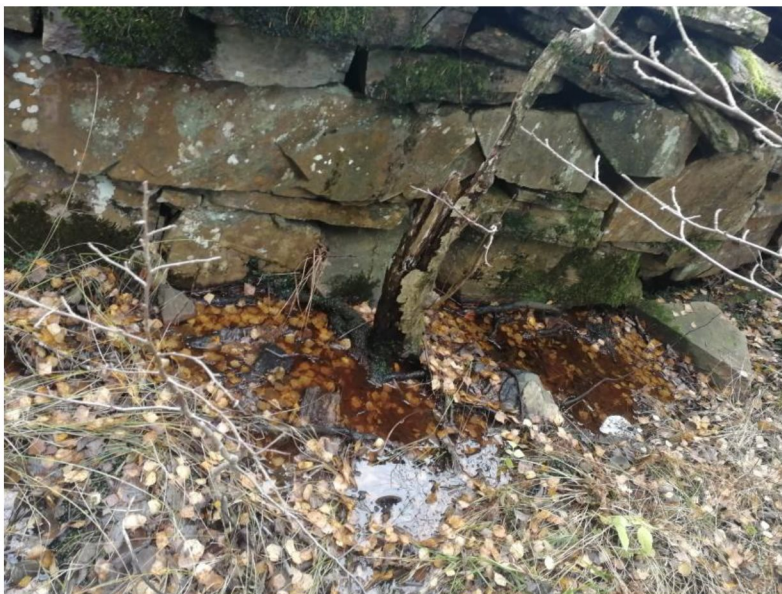
**Figur 2:** Bildet syner utlekking av vatn fra dam Måstادتjern (foto: Malén Kårstad, 08.11.2021).
