Ringerike Kommune

Soneutredning Ringerike

Befaringsrapport sone 861, 1411 og 1412
23045 rapport nr. 11

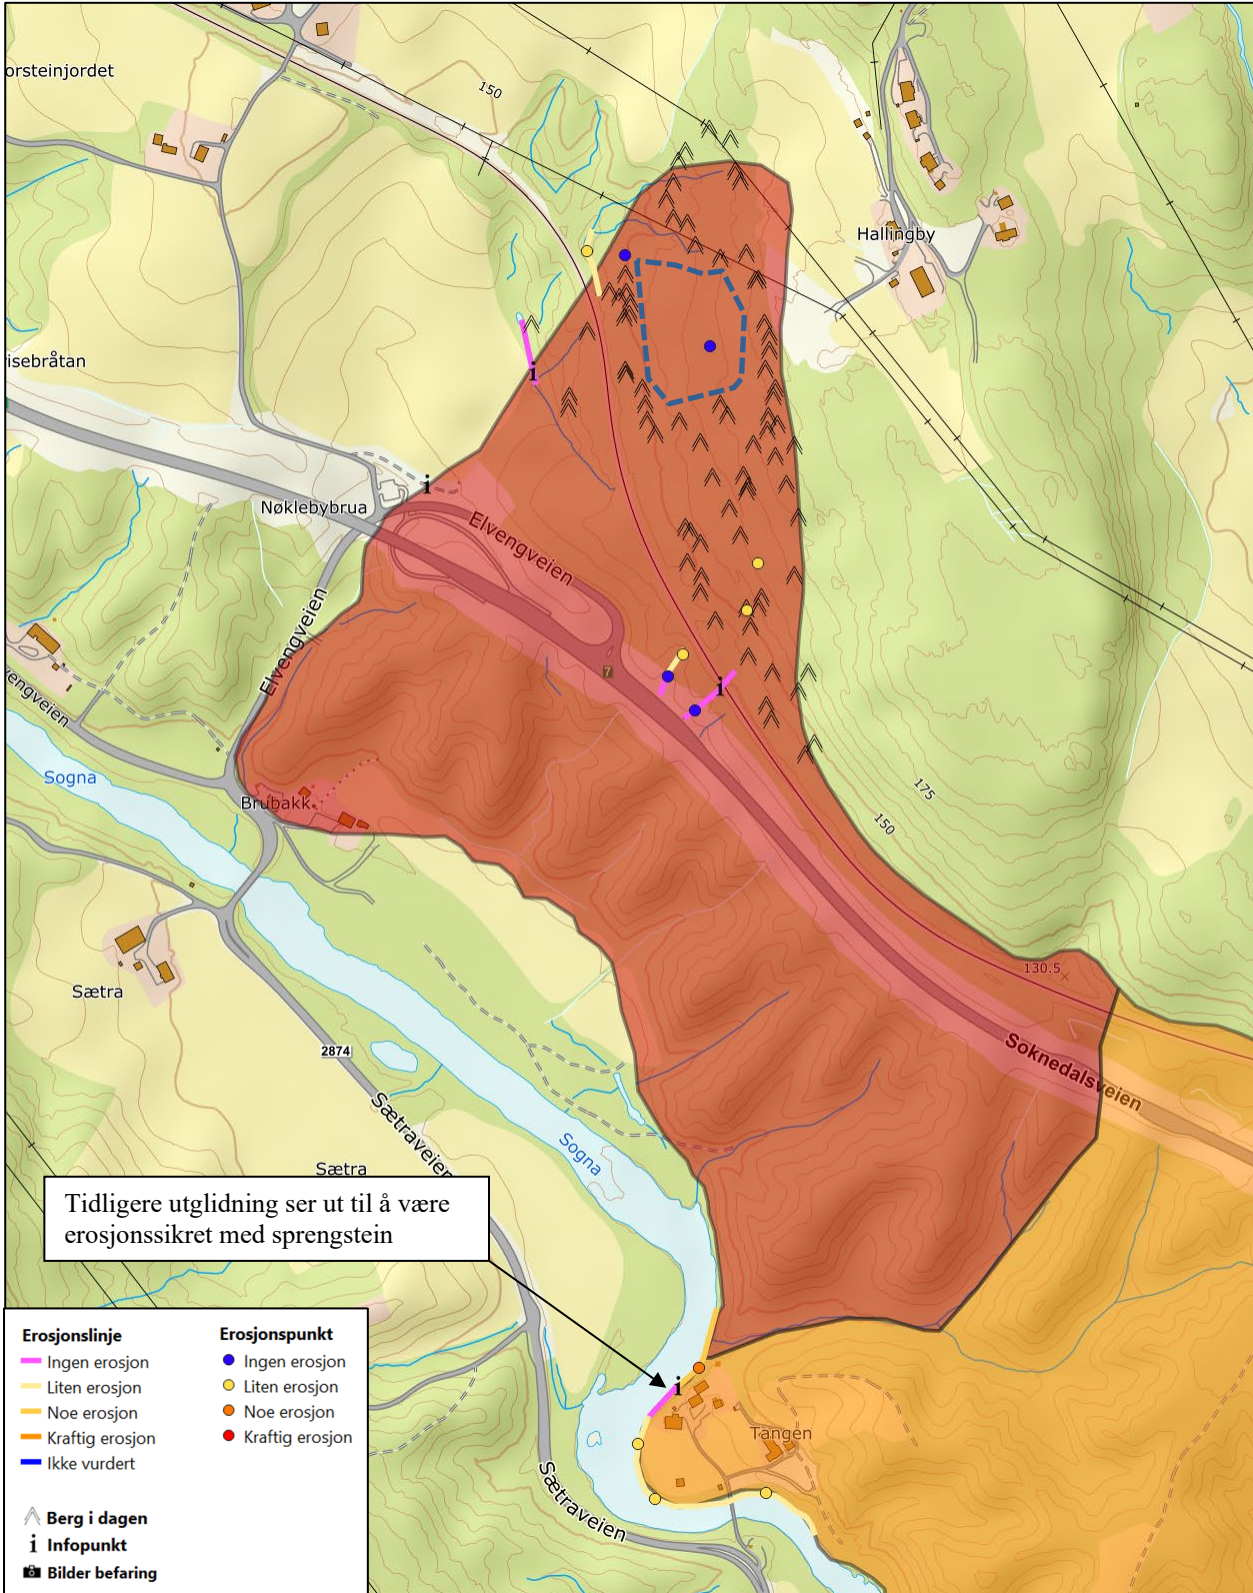
Figur 4.1 Oversikt over supplerende feltobservasjoner og registreringer i sone 861 Mikkelsplassen og 1411 Mikkelsplassen Nordre.

I befaringsrapport nr. 4 er det dokumentert en større utglidning nordvest for bebyggelsen på Tangen [1]. Dette området er nå blitt sikret ved at det er fylt ut sprengstein i skråningen, se bilde 1 i vedlegg 1 og figur 4.1. Nord for fyllingen kategoriseres erosjonsforholdene fortsatt som «noe erosjon».

Store deler av sonen nord for riksvei 7 består av berg i dagen. Det er et større område der det ikke var tegn til bergblotninger og skogen var dekt av store bjørketrær, se stiplet avgrensning på figur 4.1. Terrenget stiger jevnt og det sannsynliggjøres at det er noe løsmassemektighet i området.

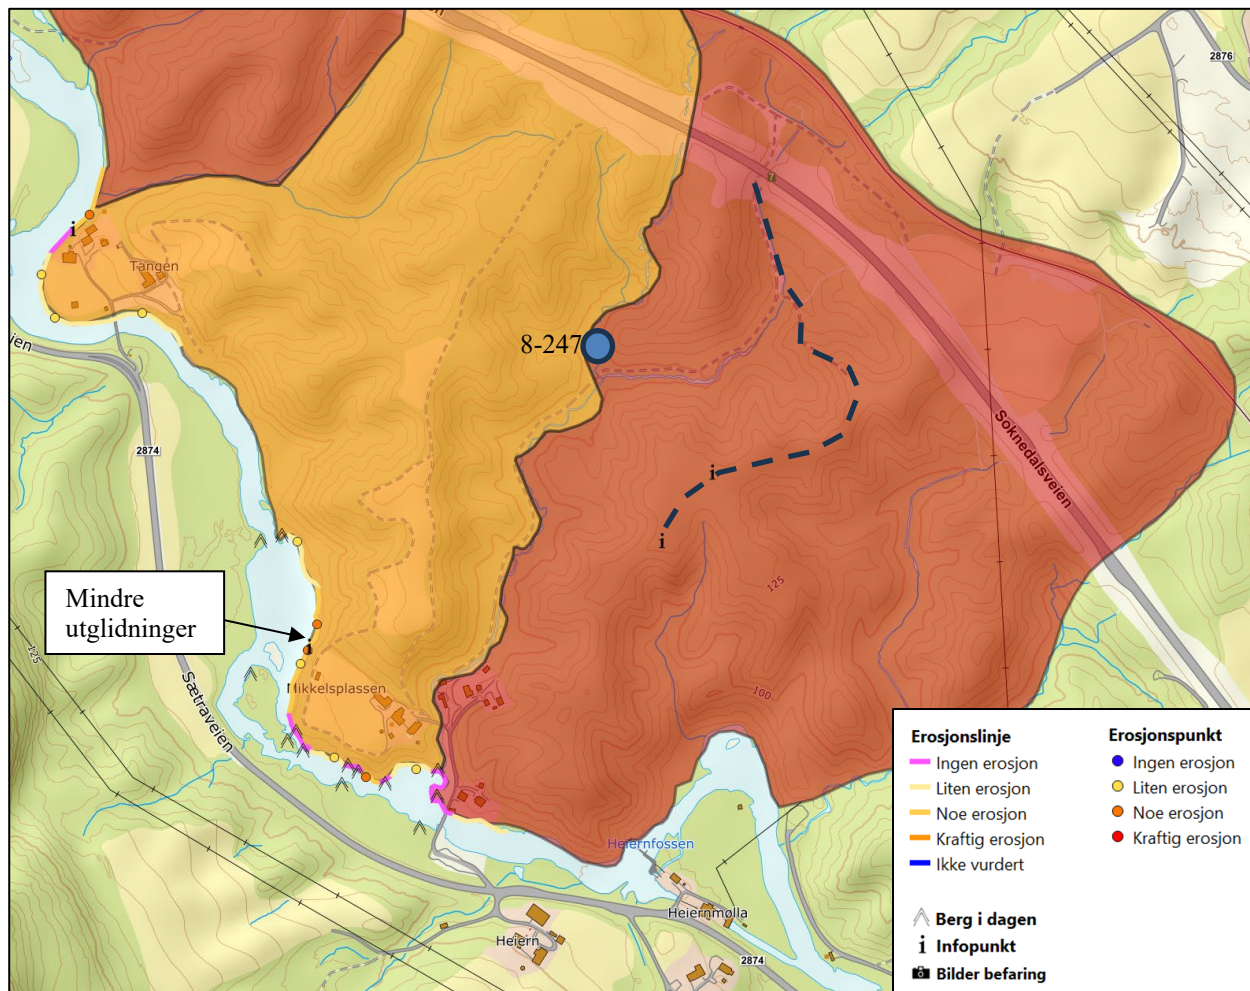
Figur 5.1 Oversikt over feltobservasjoner og registreringer i sone 861 Mikkelsplassen og 1412 Mikkelsplassen Søndre.

Ved Mikkelsplassen varierer erosjonsforholdene mellom noe, «lite» og «ingen», se figur 5.1. Det ble observert en mindre utglidning mot vannspeilet, se bilde 6 i vedlegg 1 og figur 5.1. Inntrykket er at skråningen også har seget noe over et større område.

Mulig adkomstveg for borerigg er vist med stiplet linje på figur 5.1 og med bilde nr. 5 i vedlegg 1.

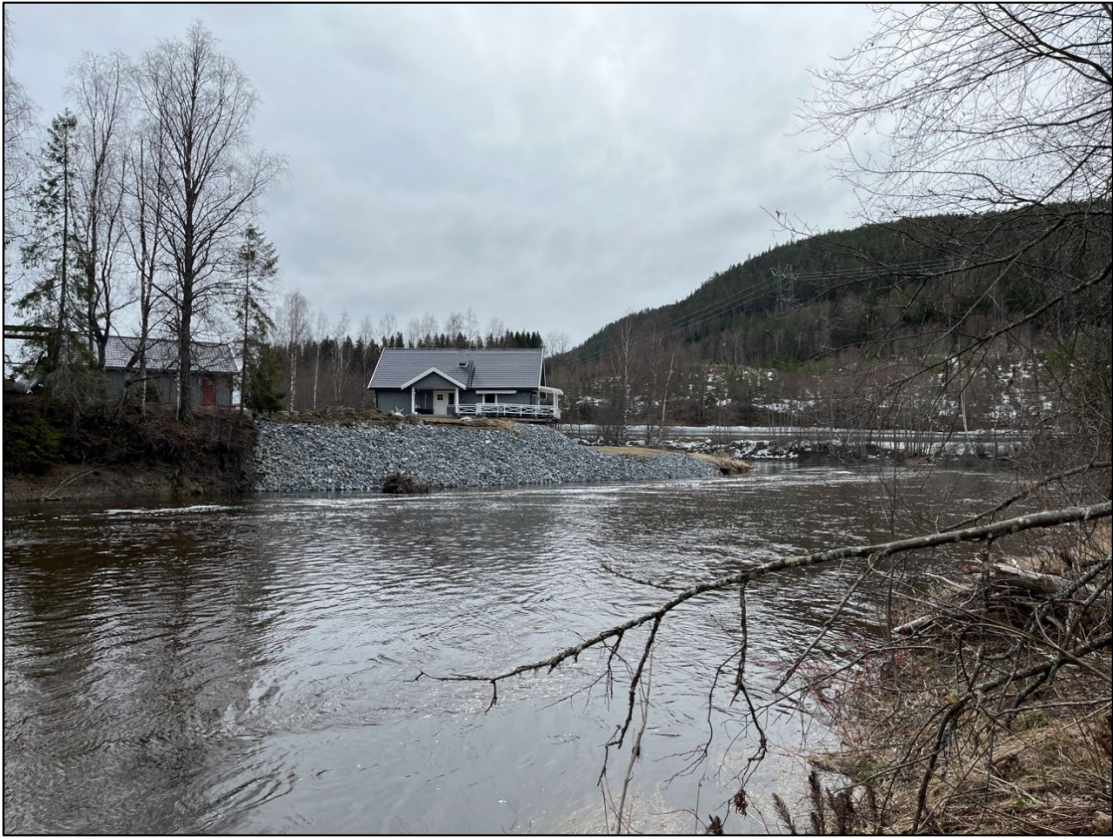
Nr.	Bilde med forklaring/kommentar
1	<p data-bbox="220 264 901 297">Tidligere utglidning er nå erosjonssikret med sprengstein.</p>

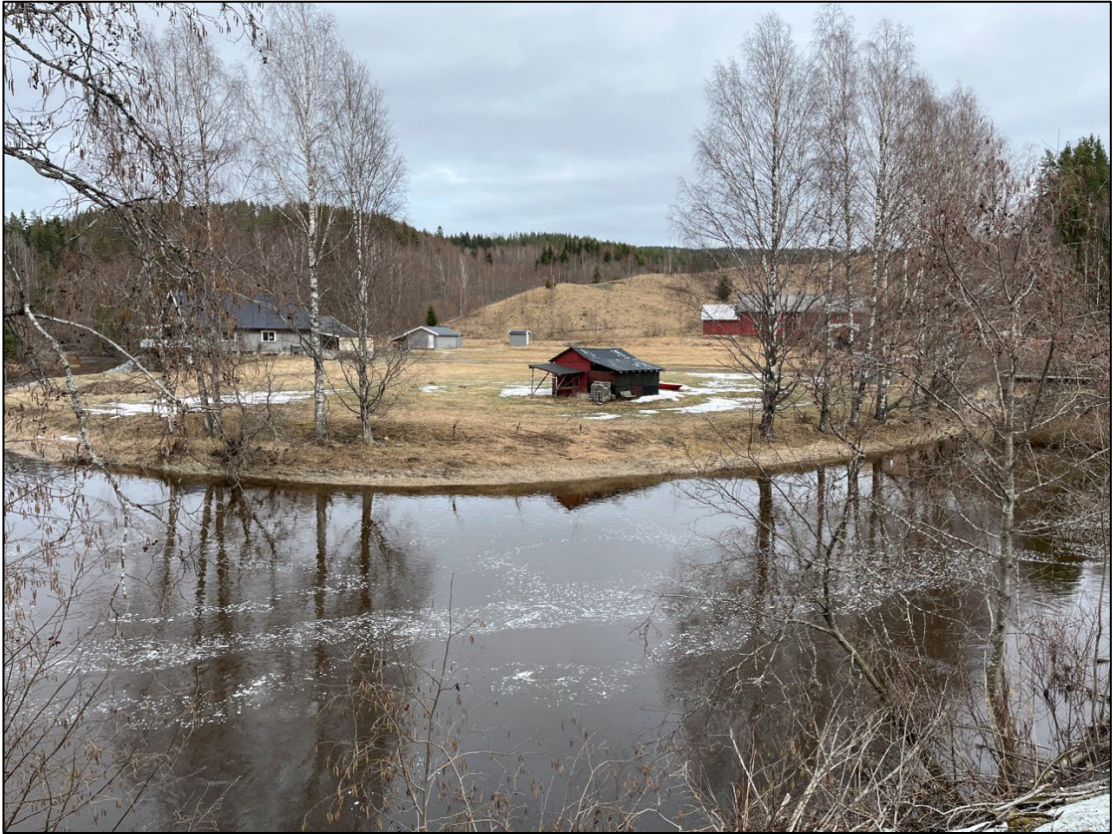
Rundt halvøya var vannhastigheten lav og skråningstopp ligger ca. 2 – 4 m over vannspeilet. Erosjonsforholdene kategoriseres som «lite» rundt halvøya.

<p data-bbox="220 1164 734 1198">Liten skråningshøyde og lav vannhastighet.</p>

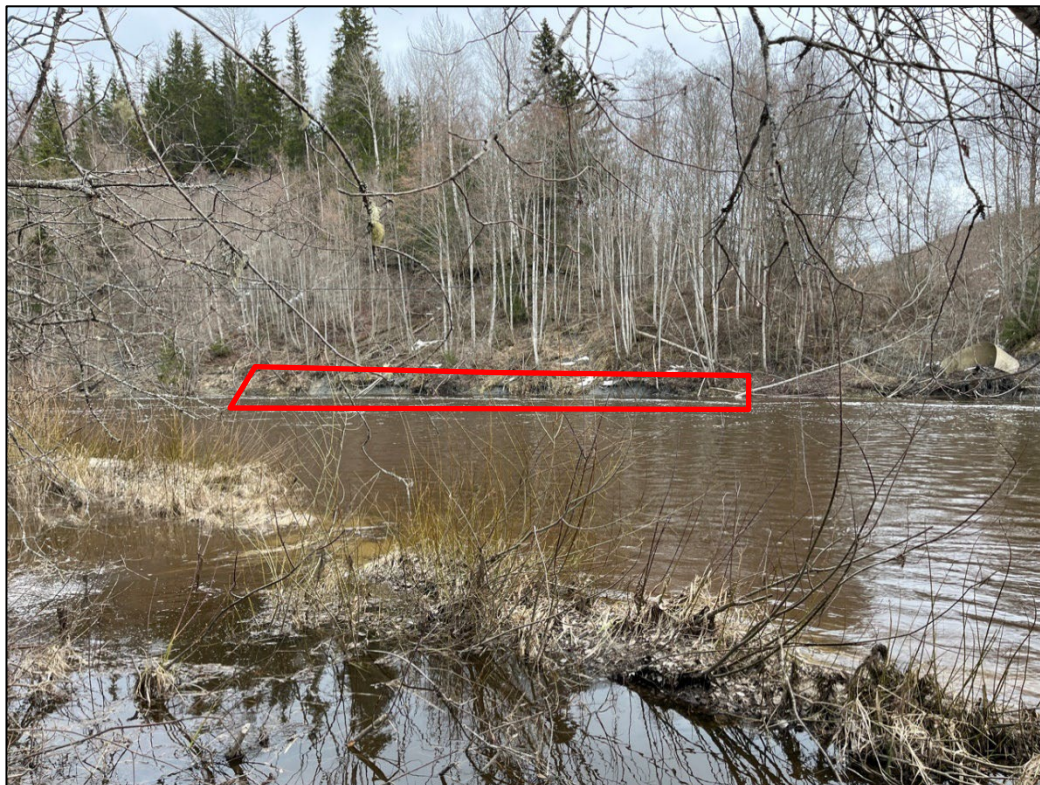
3 Utglidninger på ca. 2 – 3 m høyde

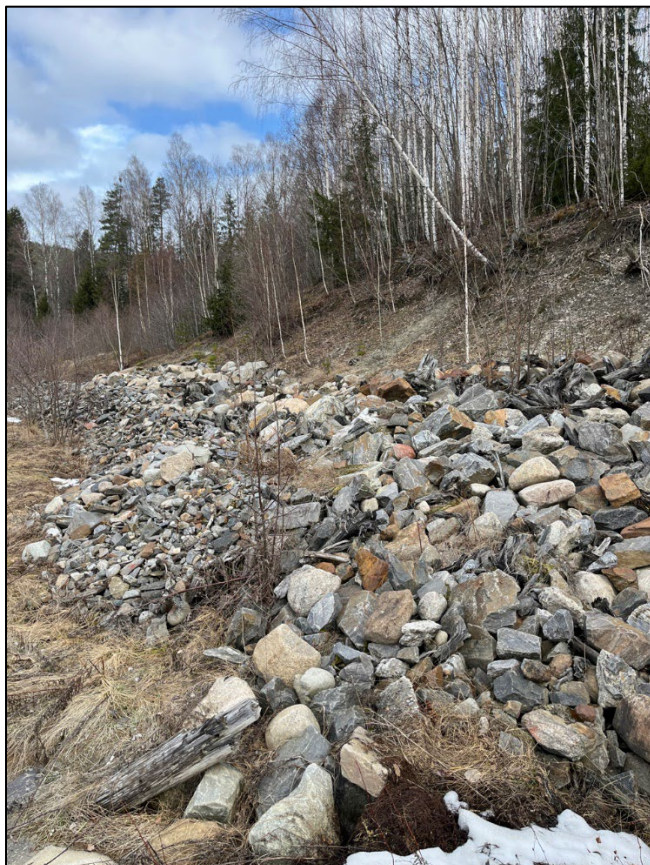
4 Lagt ut sprengsteinsfylling

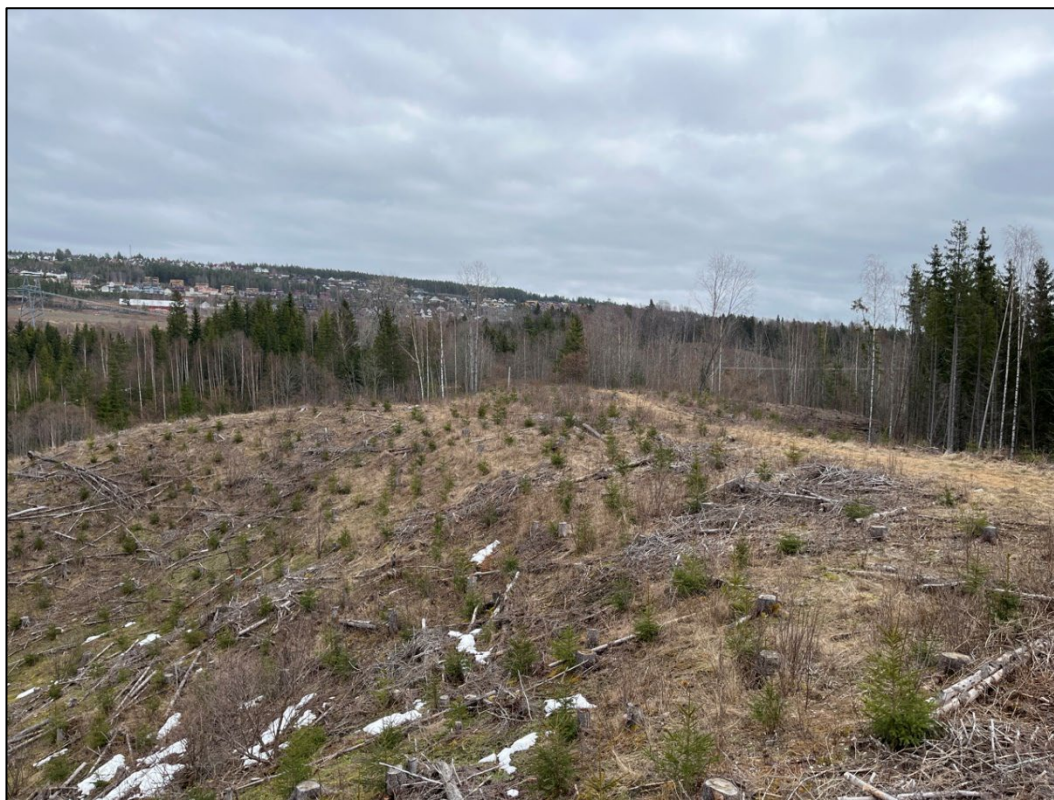
5 Hogd skogområde. Mulig adkomstveg for boreingg.

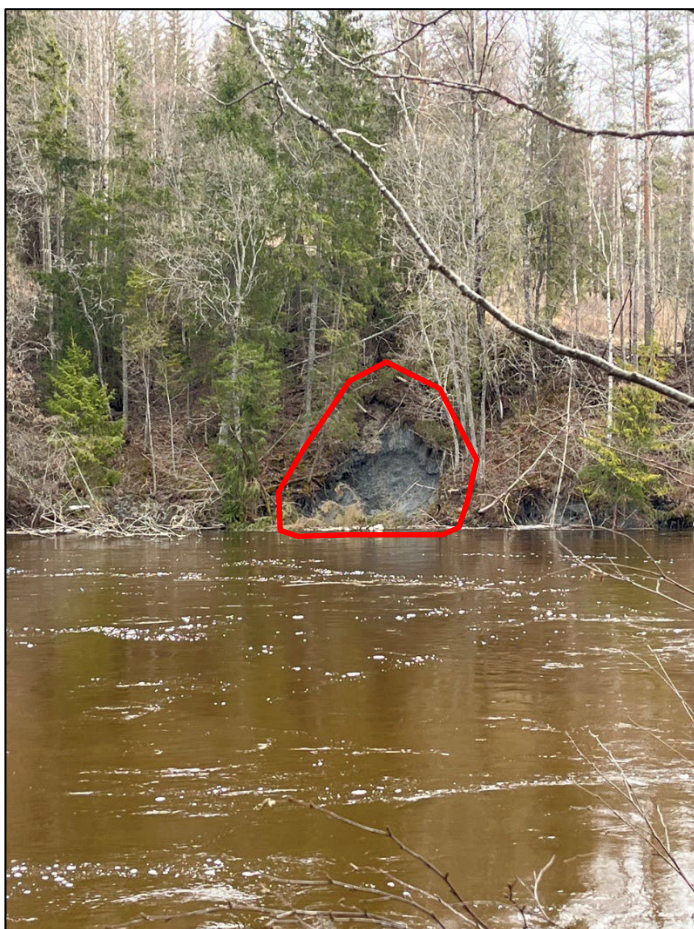
6 Mindre utglidning i ytterkant av elvesving

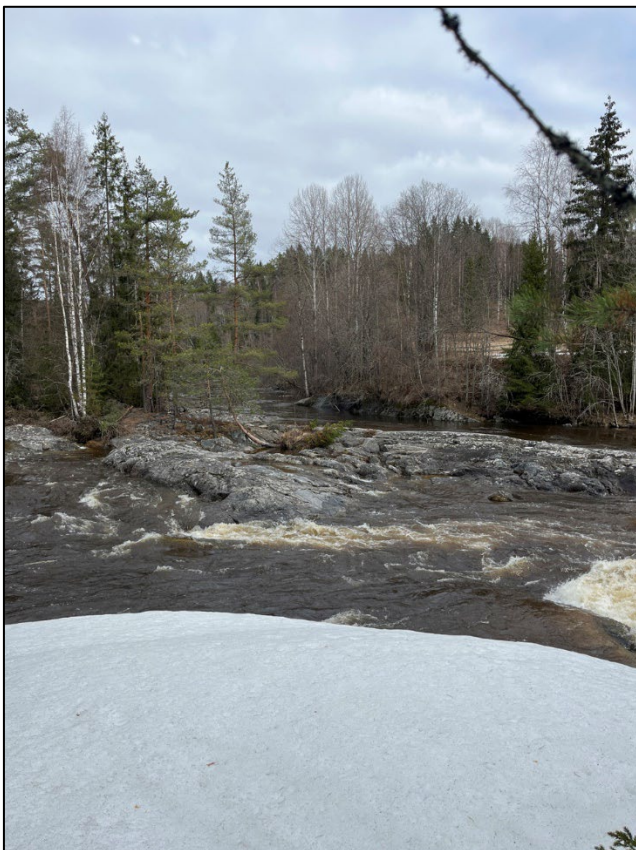
Ved gårdsbruket på Mikkelsplassen er det observert sammenhengende berg i dagen flere steder langs elva.

7 Områder med sammenhengende berg i dagen

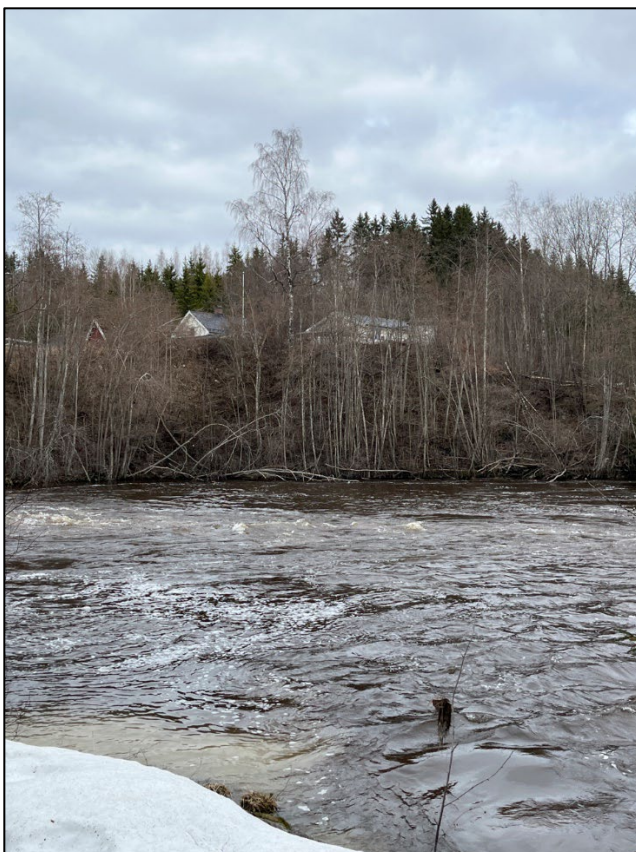
8 Litt erosjon og stor høydeforskjell opp til bebyggelse
