NOTAT

OPPDRAAG	Notat etter grunnboringer i forbindelse med ras i skråning utenfor bolighuset Landfallbakken 3 i Lier.	DOKUMENTKODE	21047-RIG-NOT-01
EMNE	Geoteknisk bistand i forbindelse med grunnboringer og vurdering av grunnforhold	TILGJENGELIGHET	Åpen
OPPDRAAGSGIVER	Lier kommune	OPPDRAAGSLEDER	Rezhin Rauf
KONTAKTPERSON	Morten Egeberg	SAKSBEH	Knut Espedal
KOPI	Lillian.delgado@hotmail.com	ANSVARLIG ENHET	GEOFAG

Geoteknisk bistand for vurdering av grunnforhold mm.

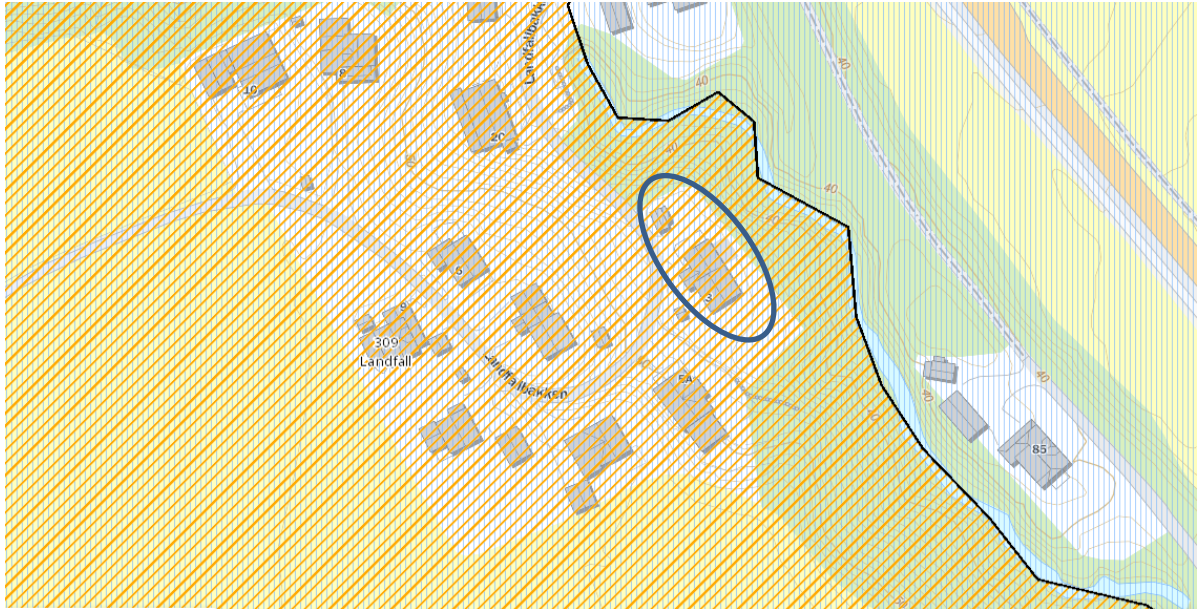
Figur 1: Utsnitt fra NVE atlas.

Eiendommen ligger i område med tykk marin avsetning og like innenfor nordøstre begrensning av kvikkleiresonen Landfall som går langs bekken her.

Risikoklassifisering gir fareklasse middels, konsekvensklasse alvorlig og risikoklasse 3, se Figur 1.

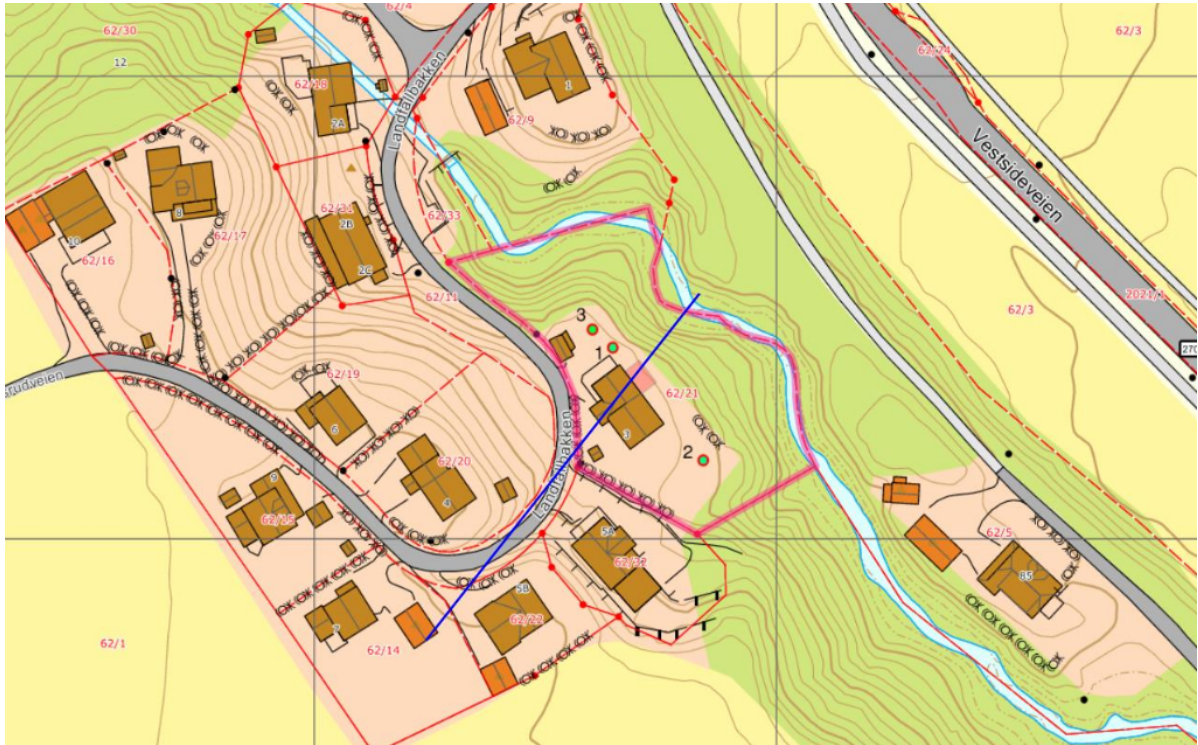
Figur 2: Ca. plassering av beregnet snitt.

Vi har beregnet stabiliteten av skråningen slik situasjonen var før raset skjedde, plassering av snittet er vist i Figur 2.

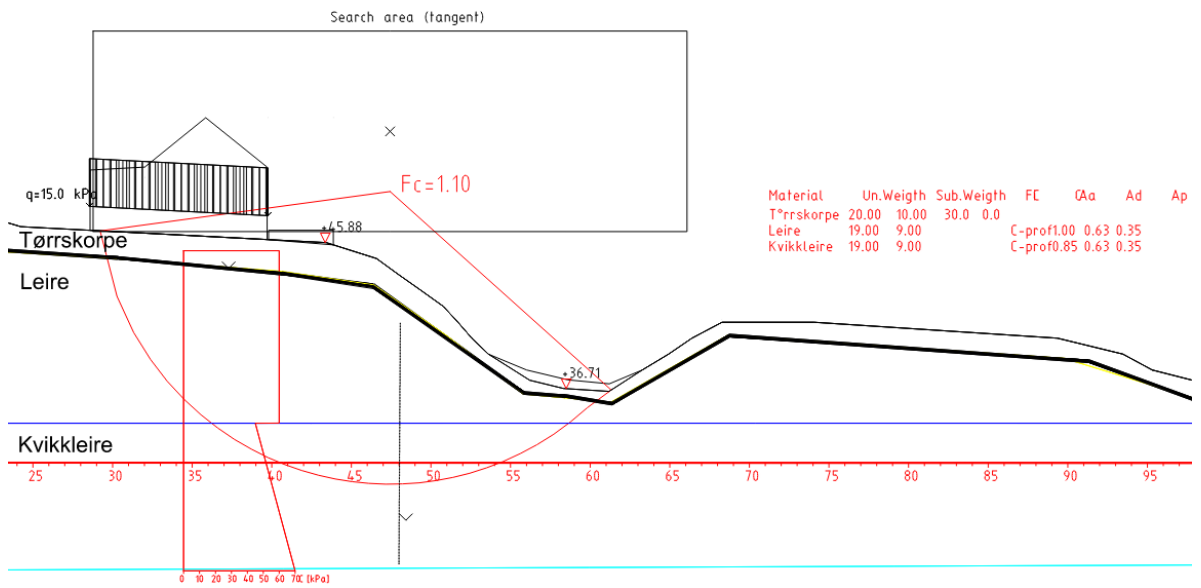
Figur 3 Stabilitetsberegning mot bekken med beregnet sikkerhet F=1,1.

Vi har i innledende fase beregnet en sikkerhet på $F=1,1$ i dagens situasjon før raset, Jf. Figur 3. Dette betyr at skråningen ikke har høy nok sikkerhet mot nye utglidninger. Beregnet glidesirkel (vist med rødt på figuren under) går her ned i kvikkleirelaget, noe som betyr at det kan gå et kvikkleireskred dersom det også er en utløsende faktor til stede, slik som f.eks. erosjon i bekken eller økt belastning på skråningstoppen. Som beskrevet lenger ned i notatet vil en kombinert støttefylling og erosjonssikring bidra til å bedre dagens stabilitet.

En kombinert støttefylling og erosjonssikring med steinmasser vil bedre dagens stabilitet.

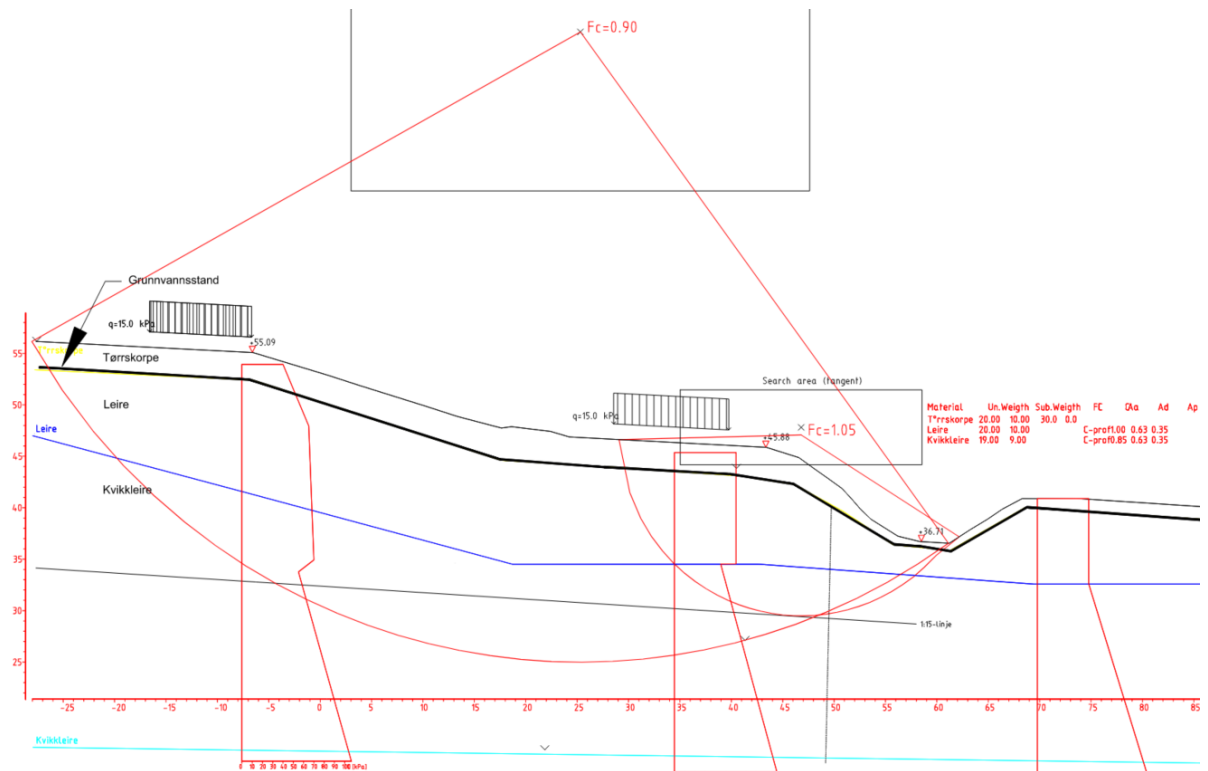
Figur 4 Revidert stabilitetsberegning etter supplerende grunnundersøkelser, udrenert analyse.

En revidert stabilitetsberegning ga samme kritiske glideflate mot bekken og med tilnærmet samme sikkerhetsfaktor som tidligere, med $F=1,05$ i udrenert analyse.

Det ble også undersøkt for en lengre og dypere glidesirkel som går fra skråningstoppen ved borpunkt P1 og ned til bekken. Denne har beregnet sikkerhetsfaktor $F=0,9$ uten å ta hensyn til 3D-effekter.

En opptegning av 1:15-linjen iht. NVE 1/2019 viser at det ikke vil kunne gå et retrogressivt skred her da mindre enn 40% av mektigheten over denne linjen er kvikkleire. Aktuell skredmekanisme er altså rotasjonskred. Dette betyr at et skred som starter som et initialskred mot bekken ikke vil forplante seg langt bakover, fordi kvikkleiren ligger dypt relativt til skråningshøyden. Men samtidig er stabiliteten for boligene lenger bak også for dårlig, ref. glidesirkel med $F=0,9$.

Vi har vurdert flere løsninger for å oppnå tilfredsstillende stabilitet i området. Eneste gjennomførbare løsning er å heve bekkebunnen med en motfylling, og altså legge bekken i rør.

Vi har beregnet at en ca. 3 m høy motfylling i bekken gir $F>1,4$. Man kan også benytte metoden med prosentvis forbedring for å oppnå tilfredsstillende sikkerhet når det stabiliserende tiltaket er terrengendringer. Her hvor faresonen har faregrad middels er det krav om «forbedring» etter den stiplede linjen på figuren nedenfor. For glidesirkelen mot bekken med $F=1,05$ i dagens situasjon er kravet til prosentvis forbedring tett opp mot 9%, altså $F=1,14$. Med andre ord kan motfyllingen være lavere enn 3 m.
