Oppdragsgiver: **Kvinnherad kommune**

Oppdragsnr.: **52101035** Dokumentnr.: **52101035-N02**

**Dato** 2021-03-19

## ► **Kvikkleire - Tofte - Veien videre**

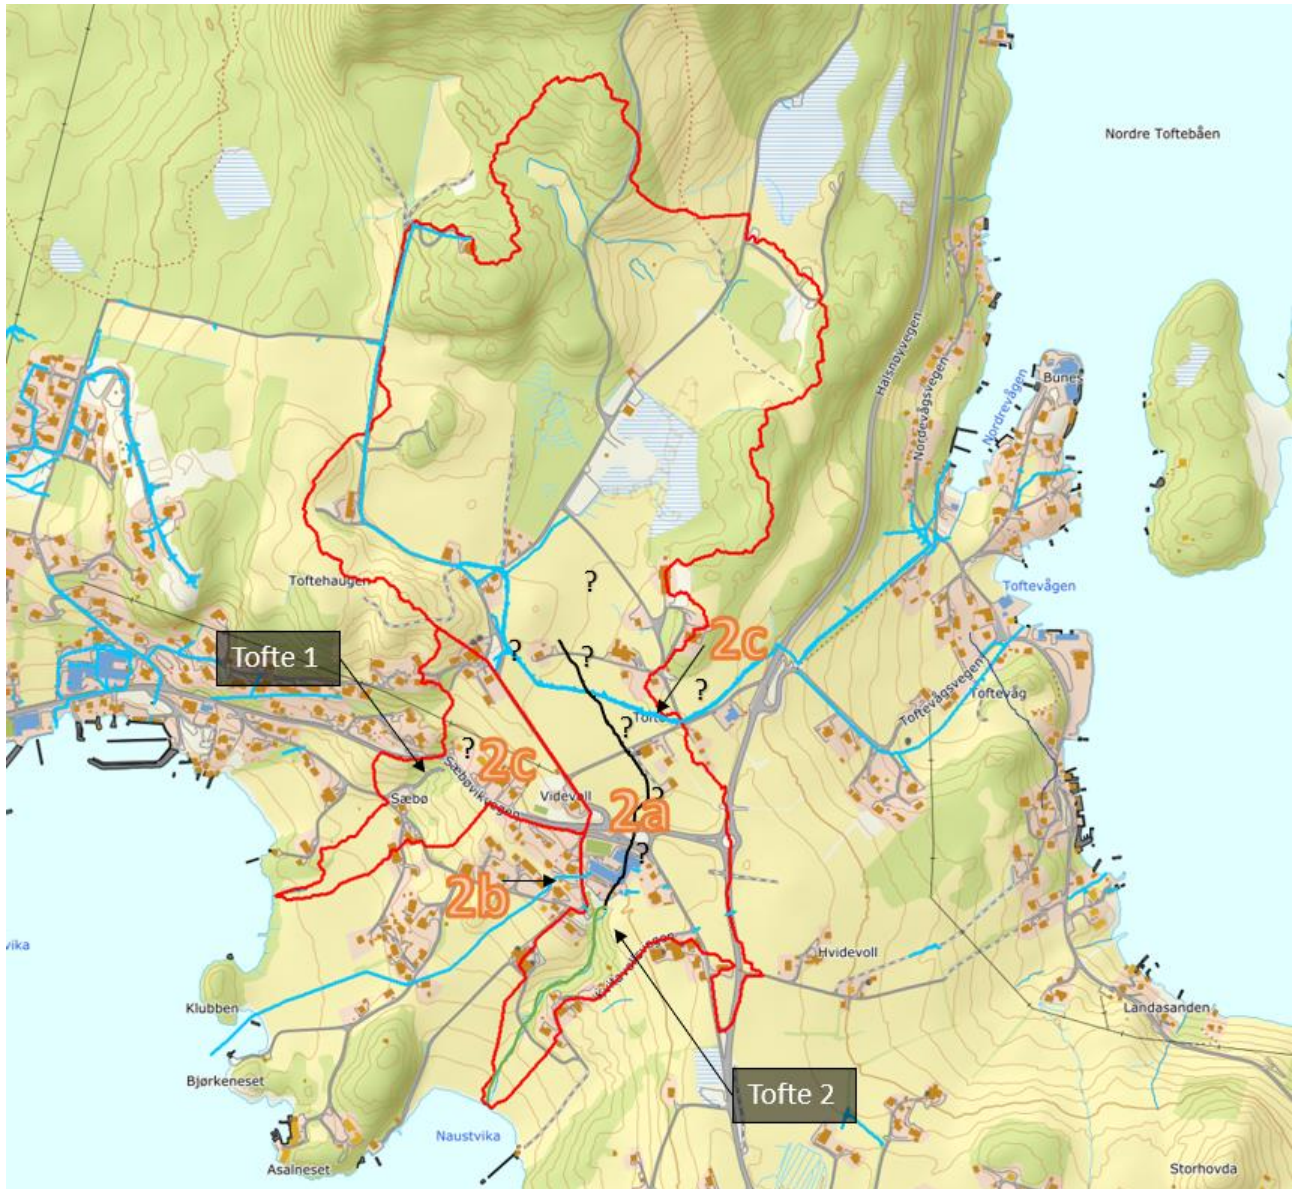
2. Undersøk tilstanden på overvannsledninger, grøfter/kulvert og vannforsyning i området. Det er ønskelig at dette utføres så raskt som mulig. Se Figur 1 i slutten av dokumentet for oversikt.

Figur 1 Situasjonsskart. Nedbørsfelt markert i rødt og overvannssystemet merket med blått. Spørsmåltegn illustrerer områder som skal kartlegges nærmere.

- a. Kartlegg kulvert i sone 2 for å se hvor langt bekken er lagt i rør og tilstanden til dette røret. Vurder inntaket på dette røret.
  - b. Kartlegg overvannsledningen fra gamle Tofte skole som går ned nord-vest for Naustvika. Kartlegg om overvannet fra veinettet er lagt til dette røret.

- c. Kartlegg overvannsledningene som går østover til Toftevågen.
  - d. Undersøk vannforsyning og overvannsledning ved huset med omtalt synkehull (gnr/bnr 196/16), grunneier på oversiden av denne tomten har drenert eiendommen sin (gnr/bnr 195/2). Her må det graves for å kartlegge dreneringssystem fra tomten på oversiden. Norconsult anbefaler at geotekniker er med på denne kartleggingen.
