## **Nedlegging av øvre Askdam og permanent senking av vannstanden i midtre Askdam i Gjerdrum**

### **Vurdering av konsesjonsplikt**

Norconsult

April 2013

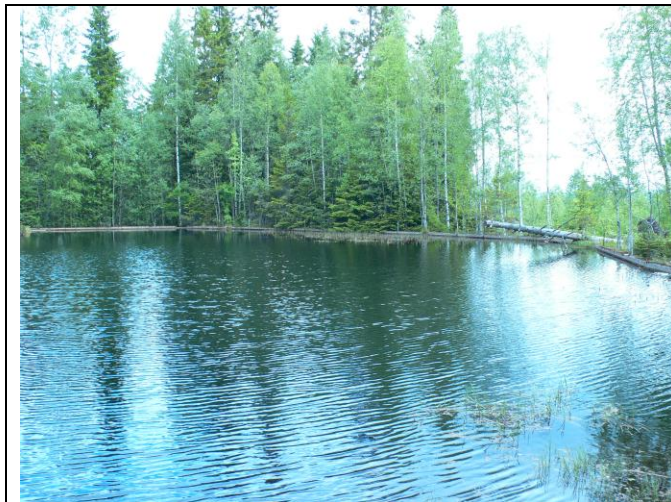
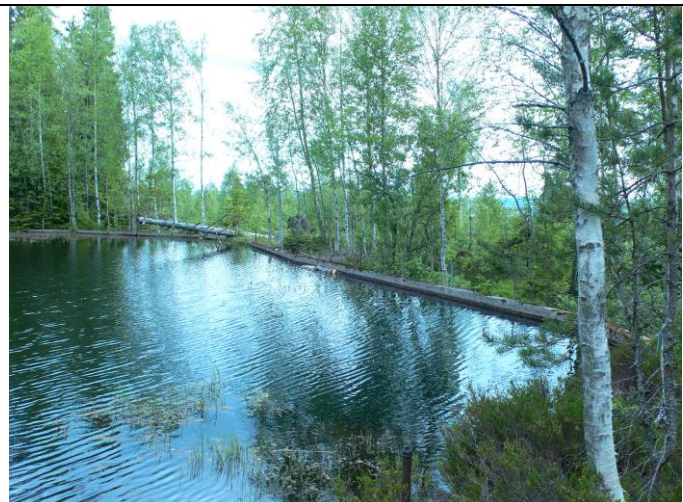
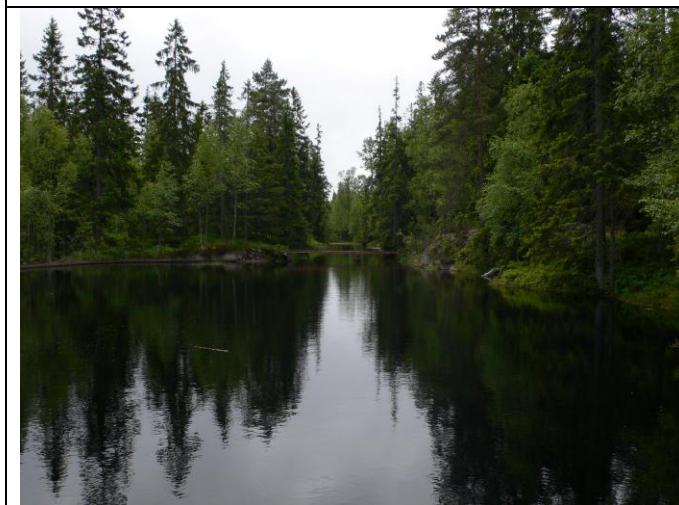
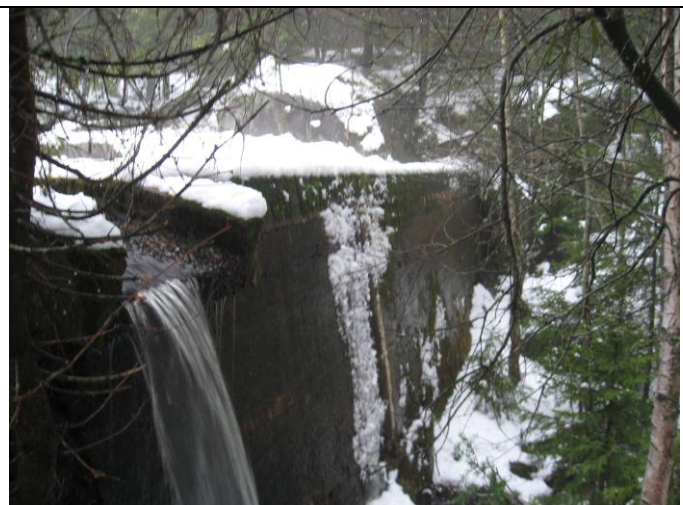
**Figur 4. Bilder Øvre Askdam**

Riss, sprekker, betongavskallinger og mosegrodde partier preger generelt dammen.

Bildene er tatt før den midlertidige senkingen av magasinet på 0,5 m.

For betongdammer av denne type i konsekvensklasse 2 setter sikkerhetsforskriften med tilhørende retningslinjer en rekke krav til utforming, sikkerhet og funksjon. Begge dammene har skader og mangler som er typiske for begge dammene. Derfor er det ved vurdering av dammenes tilstand ikke skilt mellom de to dammene. Trolig er det istrykket med bidrag fra vanntrykket som for begge dammene har forårsaket de vesentligste av skader. Lekkasjer og frostskaider har bidratt til den videre nedbrytning av betongen.

Det foreligger ingen tegninger på dammene eller dokumentasjon på hvordan dammene er bygd opp eller fundamentert. De skader som er påført begge dammene i form av deformasjoner, sprekker og forskyvninger skyldes at dammen er vesentlig underdimensjonert i forhold til de belastningene dammene har vært utsatt for. Kvaliteten på betongen med høyt innhold av sparestein har nok vært en

Damkonstruksjonen rives i sin helhet slik at den naturlige vassføringen forbi damstedet ikke påvirkes.

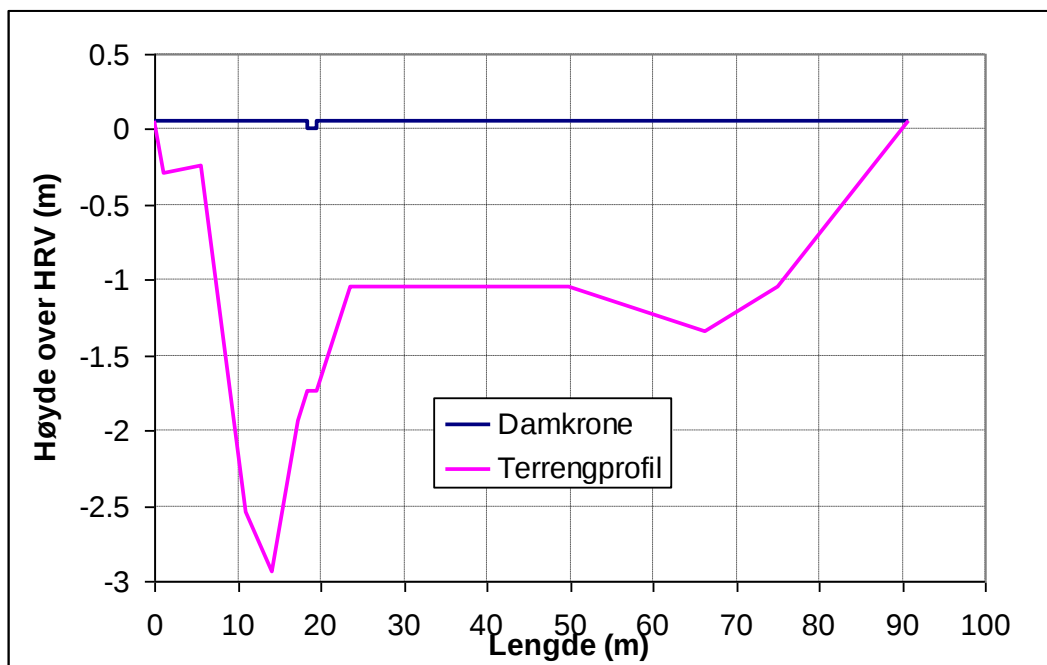
**Figur 5. Midtre Askdam – oppmålt damprofil**

Dammens høyeste del som er ca. 3,0 m høy og ca. 23 m lang, er plassert i et lavbrekk som også danner det som en gang må ha vært naturlig utløp. På denne delen er også et definert overløp med lengde på 1,15 m plassert. Overløpet ligger som en forsenking i selve damkronen og ligger 0,06 m lavere enn resterende del av dammen. Kronebredden på denne delen av dammen er anslagsvis 0,5 m. Oppstrøms helning er antatt tilnærmet 10:1 eller brattere og nedstrøms helning er anslått til ca. 15:1. På nedstrøms side på denne delen av dammen er det noen betongavskallinger. Denne delen av dammen er trolig i sin helhet fundamentert på fjell. Det er ingen tegn til deformasjoner på denne delen av dammen.

Den øvrige delen av dammen består av en inntil 1,5 m høyt og ca. 68 m lang betongdel. Bredden på damkronen på denne delen av dammen varierer. Nedstrøms side av dammen på dette partiet er vertikal. Oppstrøms side har en helning som er vurdert til å være på 10:1 eller brattere. På det høyeste partiet på denne delen av dammen er det en betongsokkel som er noe bredere enn dammen for øvrig. Det er denne delen av dammen som har de mest omfattende skadene i form av sprekker, deformasjoner og utfall av betong. Det er blottlagt mye sparestein i de områder som har avskallinger. Det er også på

dette partiet gjennomgående vertikale sprekker der betongen er forskjøvet inntil 4 - 5 cm ved sprekken. Det er ikke noe blottlagt fjell i dagen langs denne delen av dammen, og det er ikke fastlagt om dammen er delvis eller helt fundamentert på fjell.

Riss, sprekker, betongavskallinger, mosegrodde partier og forskyvninger preger generelt dammen.

Ved dammens dypløp kappes dammen generelt ned til en høyde som ligger 1,1 m under eksisterende damkrone. Det kappes lokalt, med en lengde på 2 m, i det samme område ned til en høyde som ligger 1,2 m under eksisterende damkrone. Denne forsenkingen som ligger 1,2 m under dagens damkrone plasseres på samme område som eksisterende lokale forsenking. Ved en slik utførelse vil vannet normalt renne i det definerte området på samme måte som ved dagens damkonstruksjon. Ved flommer vil vannet renne over hele damkronen i dypløpet på samme måte som for dagens damkonstruksjon.

På betongdammens østre del kappes den ned til 1,0 m under dagens HRV. Det vil si at dammen her får et fribord på 0,2 m over det nye overløpet. Dette for å hindre at det skal renne vann over dammen på dette partiet.

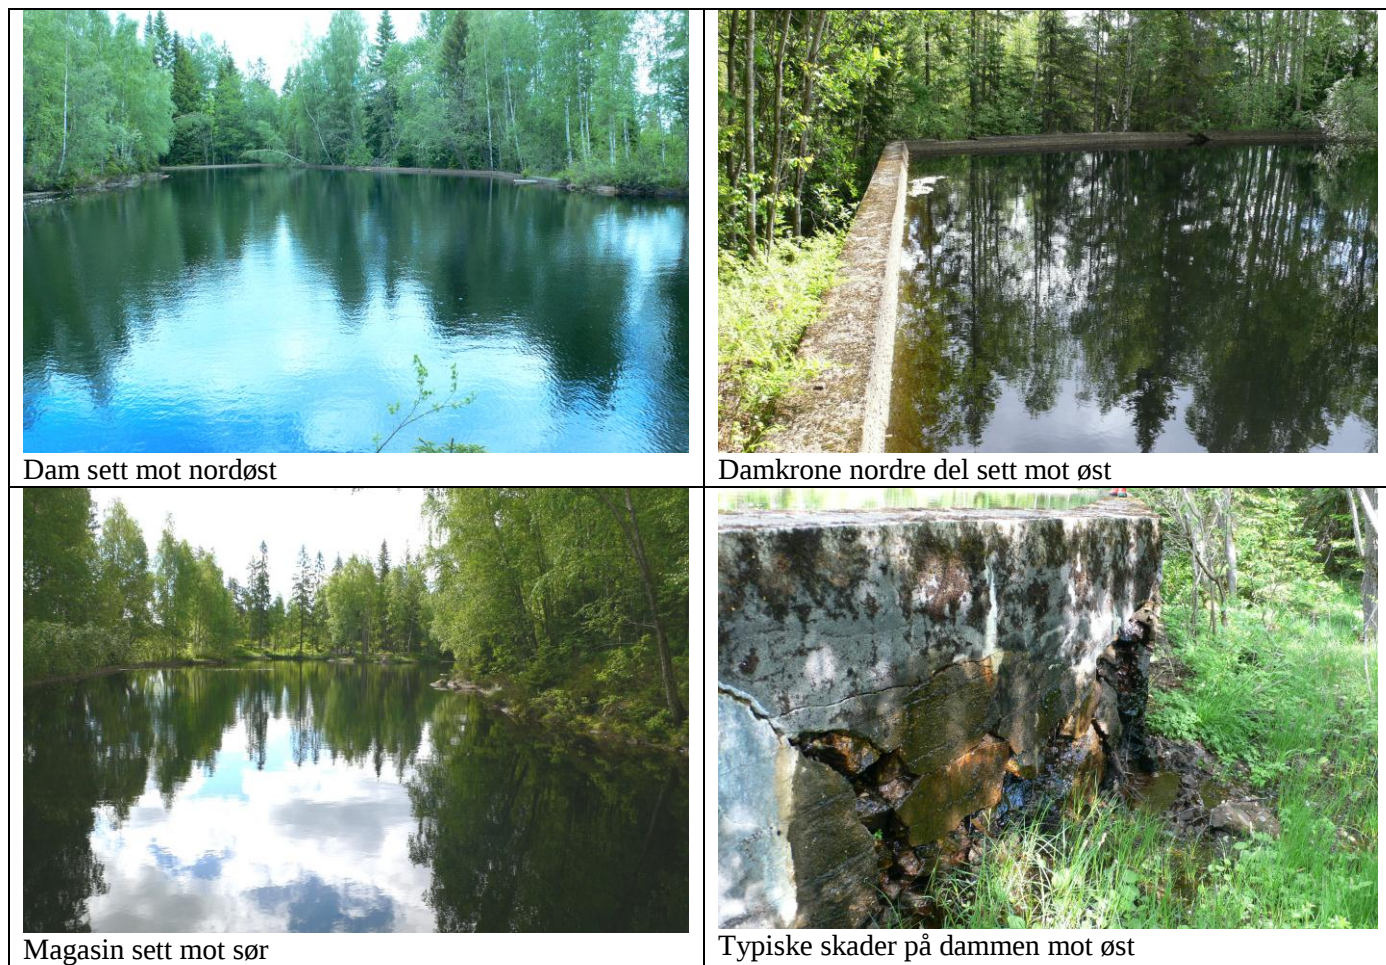
**Figur 6. Bilder Midtre Askdam**

Bildene er tatt før den midlertidige senkingen av magasinet på 1,0 m.
