Internt notat

Geotekniske vurderinger etter skred i Sand i Suldal kommune

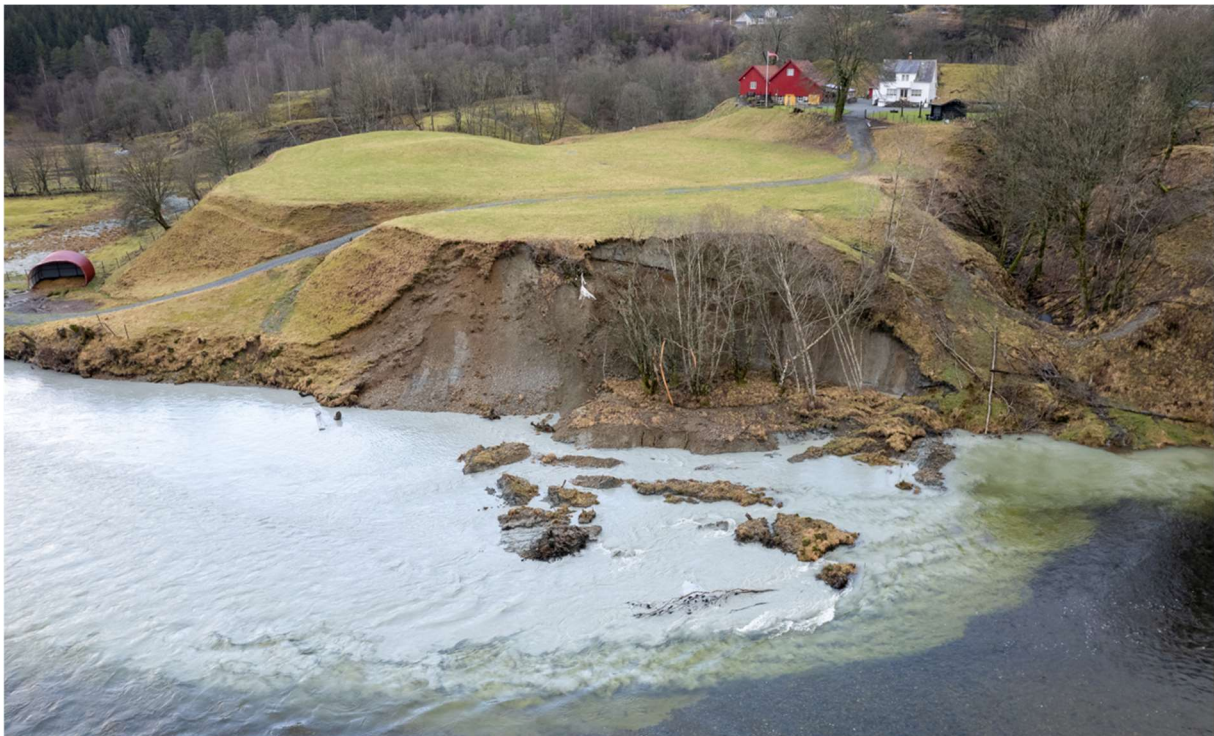
Bilde 1 Oversiktsbilde av skred og terreng Foto: Suldal kommune

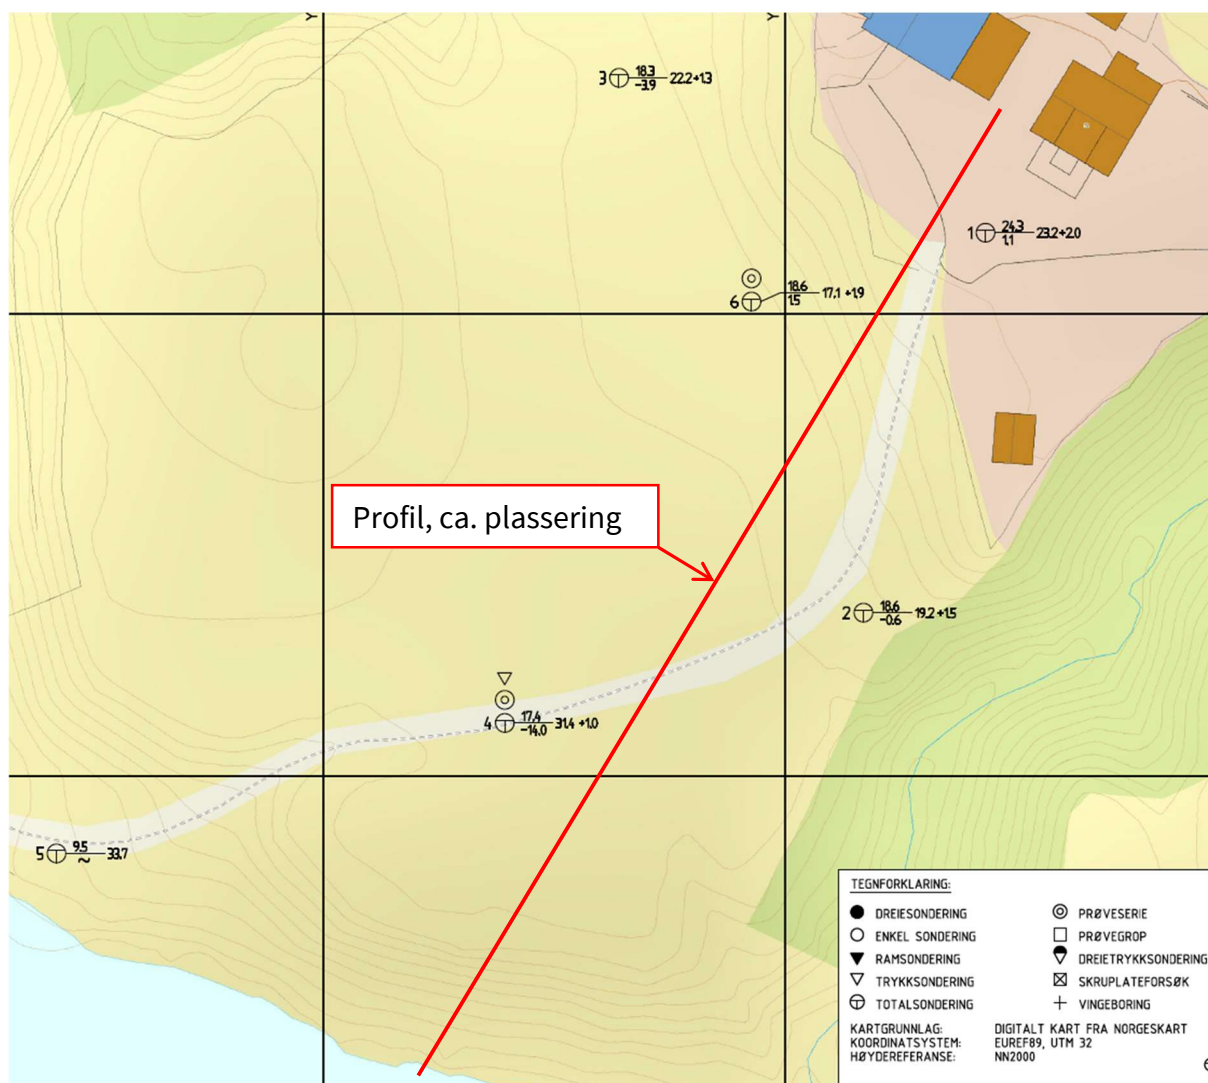
Vurdering og analyse av undersøkelser ved borpunkt 4 viser at løsmassene i platået ved Suldalslågen består av siltig leire til ca. 10 meters dybde over kvikkleire. Kvikkleira har lav omrørt skjærstyrke og er meget sensitiv. Det er påvist kvikkleire ned til 17 meters dybde.

I totalsondering 5 vurderes løsmassene å bestå av et ca. 2,5 meters lag med antatt sand/silt over et lag med antatt kvikkleire ned til 33,5 meter hvor sonderingen ble avsluttet.

For å avgrense utbredelsen av kvikkleirelaget som ble registrert ved borpunkt 4, ble det utført fire totalsonderinger og tatt opp en prøveserie ved borpunkt 6. Prøveserien som ble tatt i bunnen av skråningen viser at løsmassene er lagdelt og består i hovedsak av sandig og grusig silt ned til ca. 7 meters dybde, hvor det er en overgang til siltig leire.

Det ble ikke registrert kvikkleire eller sprøbruddsmaterialer i dette punktet. Etter tolkning av totalsondering 1 ser det heller ikke ut til å være kvikkleire eller sprøbruddsmaterialer i dette punktet. Vi vurderer ut fra dette at kvikkleirelaget som ble registrert i borpunkt 4 ikke brer seg bakover til platået ved gården Trædet.

Figur 3 viser ca. plassering av profil og plassering av borpunkter (fra datarapport Multiconsult)

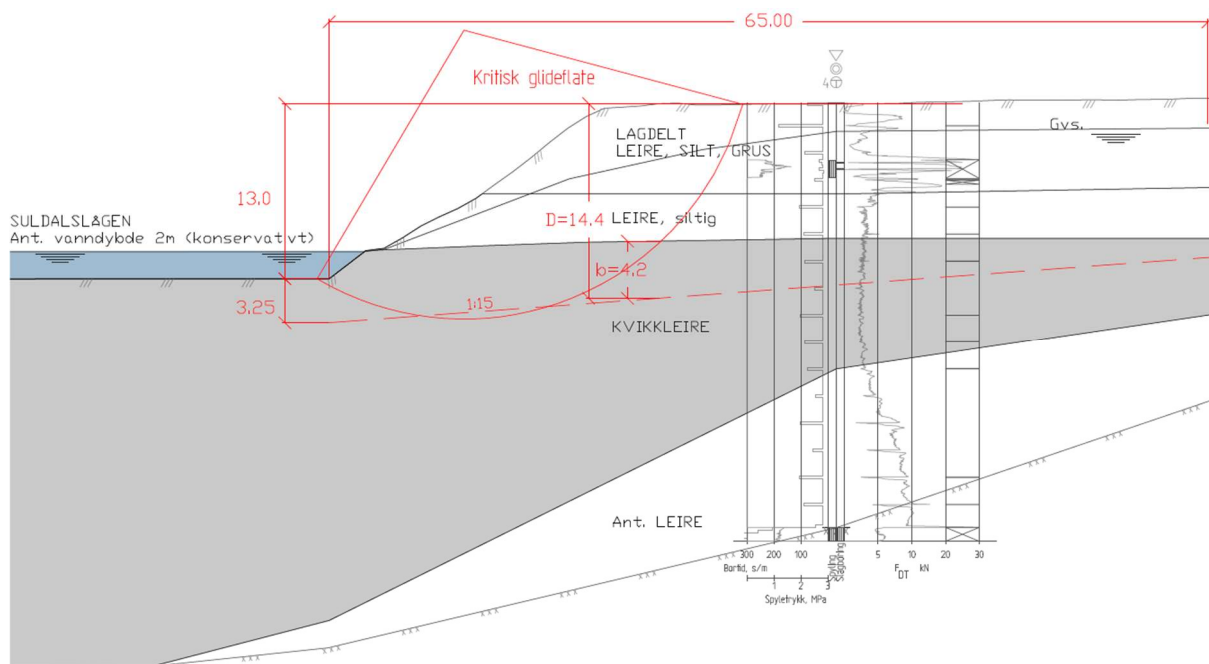
Grunnundersøkelsene viser at kvikkleirelaget starter ca. 10 meter under terrengnivå. I vurderingene er det antatt 2 meters vanndybde i elva i bunnen av skråningen. Skråningshøyden blir da ca. 13 meter, og 1:15 linja plasseres 0,25 x H under bunnen av skråningen. Dette medfører at forholdet mellom andel sprøbruddsmateriale over kritisk glideflate $b/D = \text{ca. } 29\%$. Dette medfører at mest aktuell skredmekanisme er rotasjonsskred eller flakskred.

Figur 4 viser skråning mot Suldalslågen, beliggenhet av kvikkleire og geometri for vurdering av skredmekanisme.

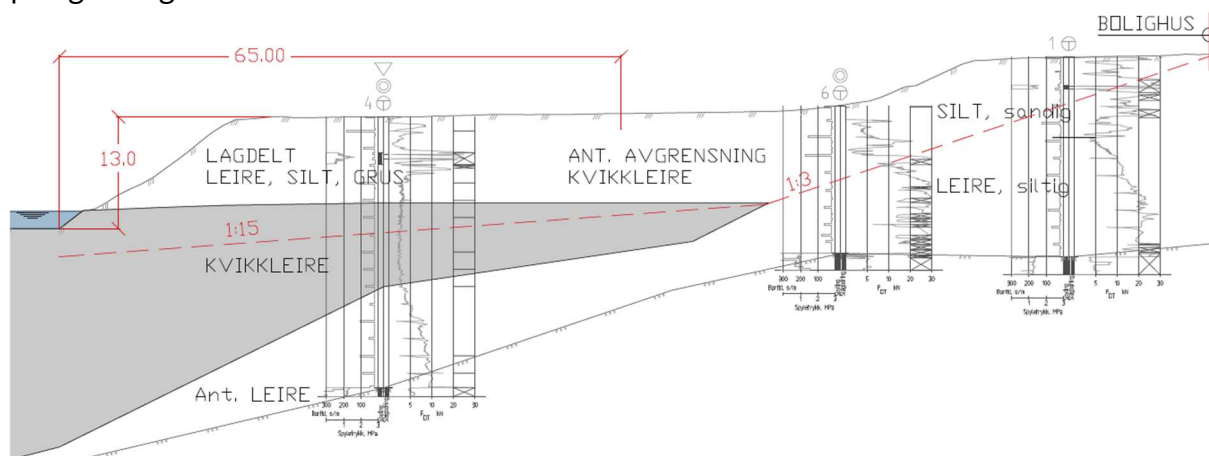
Det er ikke funnet kvikkleire eller sprøbruddsmateriale i borpunkt 6 eller nordover. Et flakskred vurderes som lite sannsynlig på grunn av topografiske forhold og beliggenhet av kvikkleira. Sannsynlig skredmekanisme er derfor rotasjonsskred. Antatt avgrensning er vist på figur 4 og 5.

Figur 5 viser utbredelse av løsneområde i forhold til beliggenhet av bolighus ved gården Trædet.

Lagdeling tolket fra grunnundersøkelsene viser at det er mindre enn 40% sprøbruddsmateriale over kritisk glideflate. Dette avgrenser løsneområdet til 5 x skråningshøyden målt fra bunnen av skråningen. I dette tilfellet blir det 65 meter fra bunnen av skråningen ved elva, og i god avstand til bolighus.

Det kan være kvikkleire i del av ravine mot sør-øst i området ved elva, som gjør at avstanden til bolighuset blir mindre. Dette forutsetter at initialscredet går nederste delen i ravinedalen. Da skråningshøyden i ravinedalen minker i retning mot bolighuset, vil også avgrensning av løsneområde bli mindre. Bolighuset vil derfor fremdeles ligge utenfor et løsneområde for kvikkleirescred.
