Norges vassdrags- og energidirektorat  
(NVE)

22311 Forenklet soneutredning Gjerdrum

Befaringsrapport. Supplerende befaringer for delleveranse 1

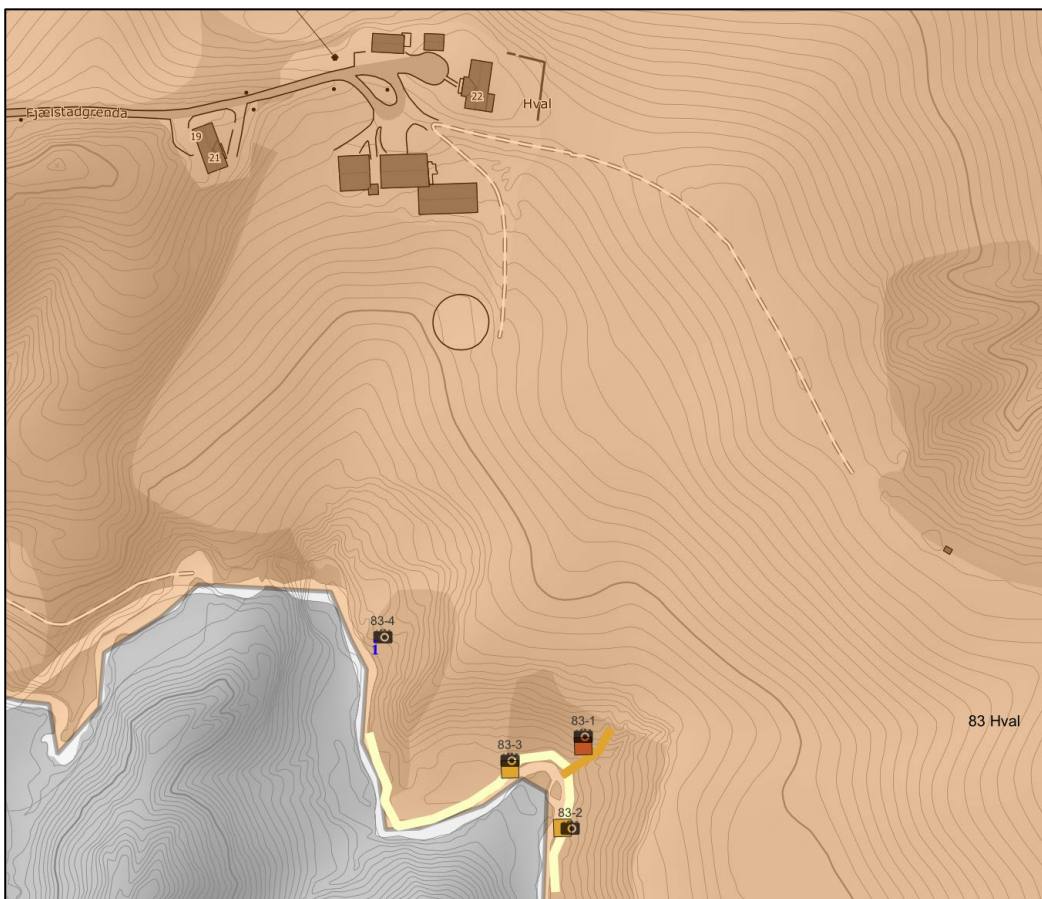
### 4.1 Sone 83 Hval

Befaring utført	04.11.2022 av geotekniker Magnus Woxholtt-Jensen
Beskrivelse og feltobservasjoner	Det er utført befaring langs Tangeelva sør for Hval gård. Det pågår arbeid med erosjonssikring av nytt elveløp og etablering av anleggsvei ved utløpsområdet etter Gjerdrumskredet. Det ble oppdaget flere områder der leire som er brukt ved nytt bekkeløp er vasket ut (se bilde 83-4). I yttersving sørøst for Hval gård er det generelt registrert litt erosjon i Tangeelva. Det er kartlagt to punkter med noe erosjon langs elva. I sideravinen mot nordøst er det kartlagt noe erosjon i bekken samt ett punkt med lokalt kraftig erosjon.
Bilder	Vedlegg 1

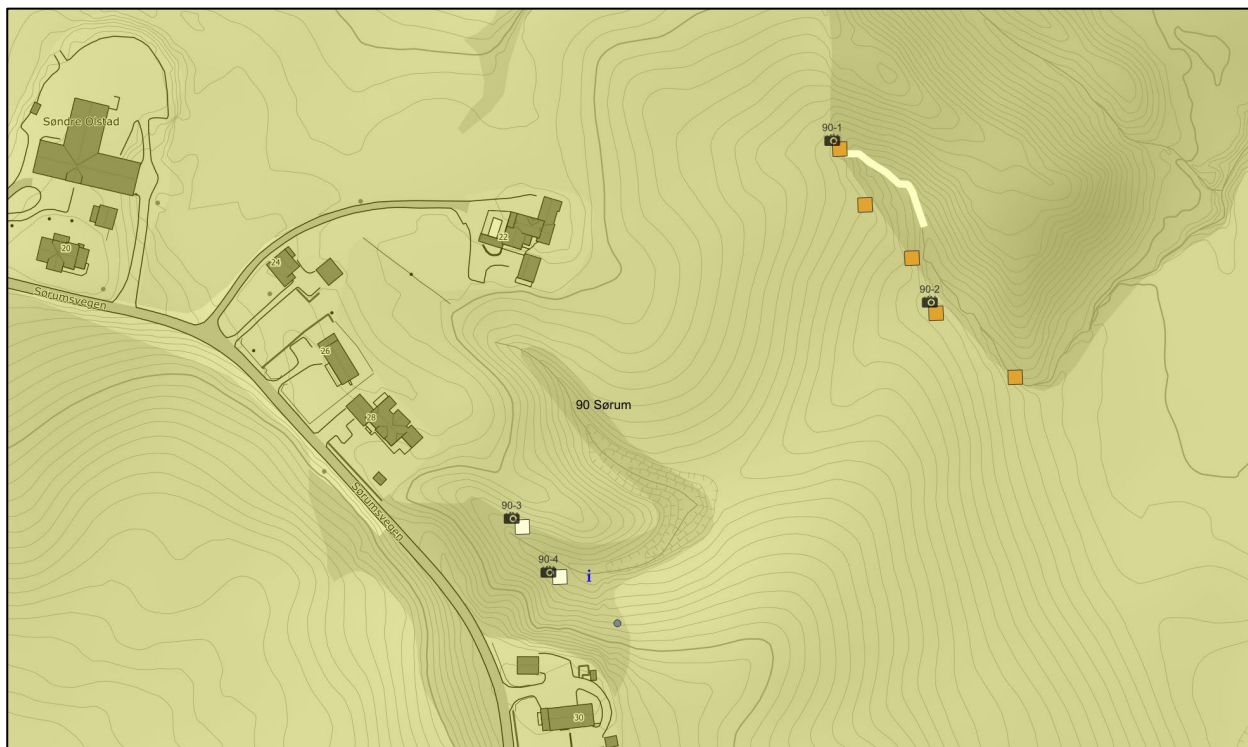
## 4.2 Sone 90 Sørumsvegen

Befaring utført	28.10.2022 av geotekniker Kari Lien Johnsen og Karsten Engdal Mykleset
Beskrivelse og feltobservasjoner	Det er utført befaring i bekkeravine nord i sonen langs skogholt nordøst for bebyggelse i Sørumsvegen 20-28, og i bekkeravine like nord for Sørumsvegen 30. Det ble generelt observert lite erosjon nede i bekken langs skogholtet, men det ble kartlagt 5 punkter med noe erosjon inn mot jordet, antakeligvis på grunn av dreneringsløp fra jordet ned mot bekken. I bekken nord for Sørumsvegen 30 ble det observert lite erosjon og noe sig i skråningen opp mot Sørumsvegen 30.
Bilder	Vedlegg 2

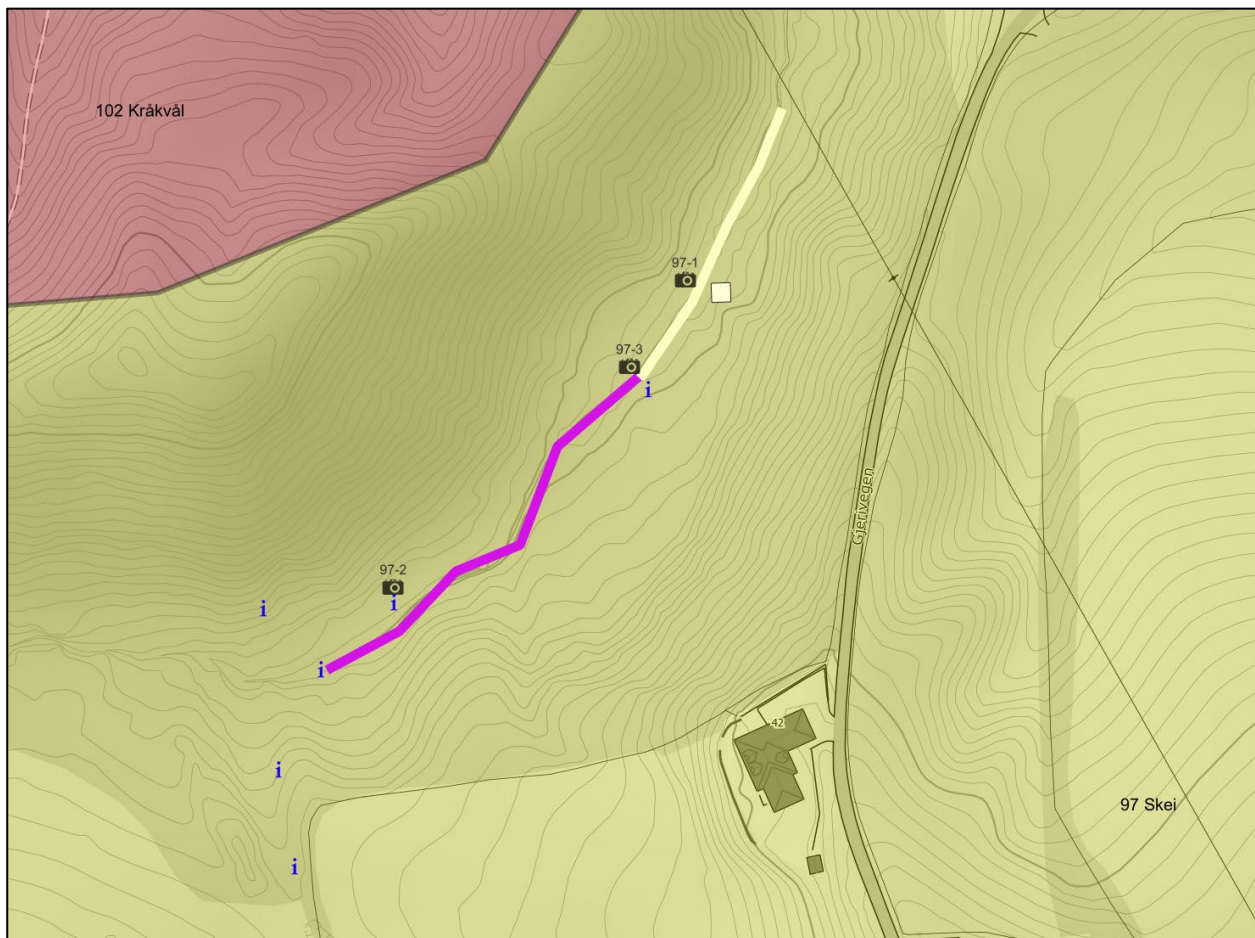
### 4.3 Sone 97 Skei

Befaring utført	28.10.2022 av geotekniker Karsten Engdal Mykleset
Beskrivelse og feltobservasjoner	Det er utført befaring av ravinen nordvest for Gjerivegen 42. I den vestlige delen av ravinen er det utført bekkelukking og oppfylling med fyllmasser av varierende kvalitet. Dette antas å gi forbedring av stabiliteten. Arbeidene pågår pr dags dato. Bekken er lagt i rør til utløp ved bilde 97-3 (ved overgang fra ingen til litt erosjon). Nordøst for bekkeutløpet er det generelt kartlagt litt erosjon.
Bilder	Vedlegg 3

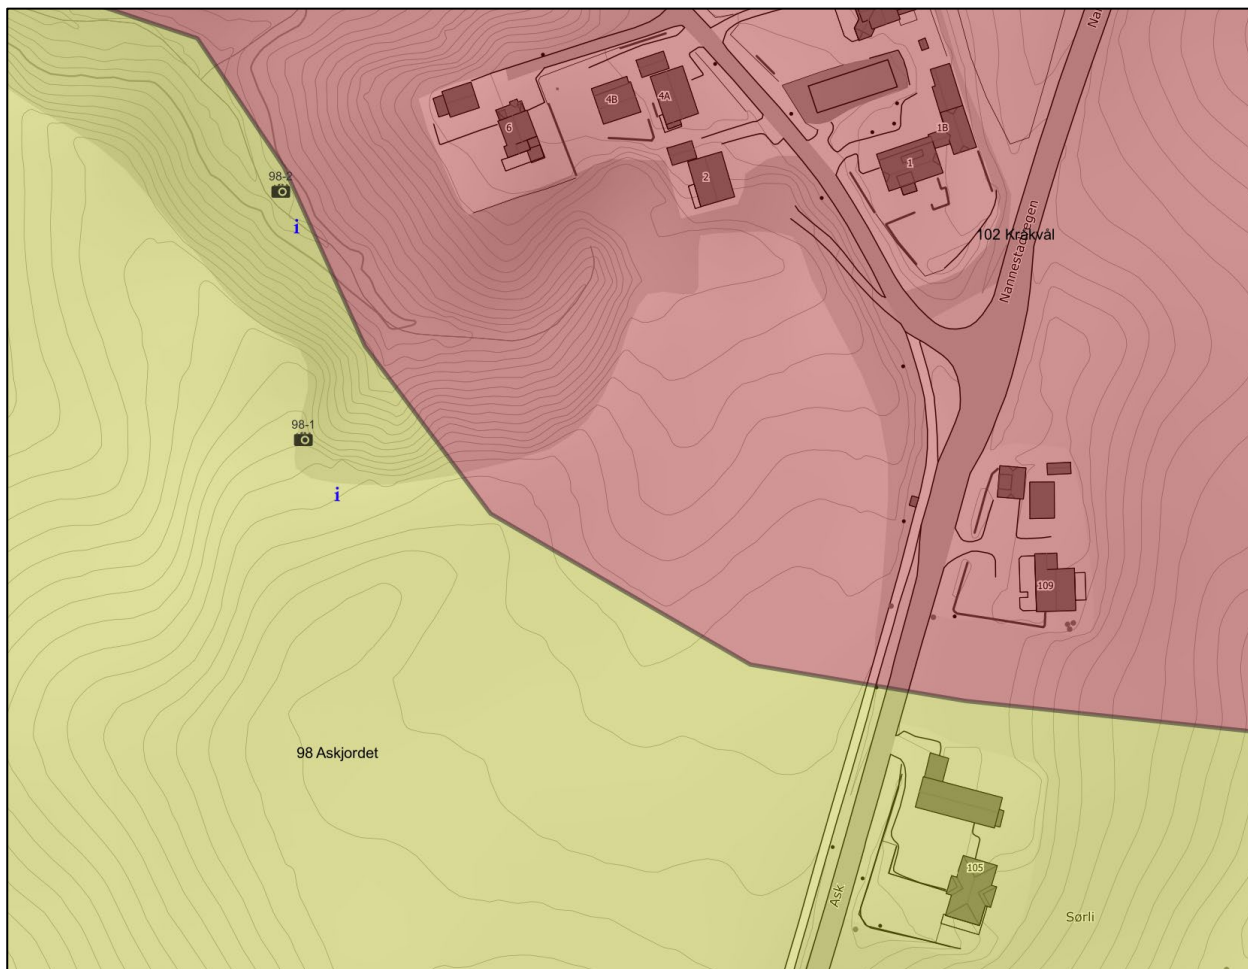
#### 4.4 Sone 98 Askjordet

Befaring utført	28.10.2022 av geotekniker Karsten Engdal Mykleset
Beskrivelse og feltobservasjoner	Det er utført befaring i bekken i grense mellom faresone 98 Askjordet og sone 102 Kråkvål. Forverring markert av NVE i rapport nr. 8/2022 [4] er trolig kvister lagret på topp av skråning. Dette framstår i så fall som en liten forverring. Det er registrert svært bløte masser, potensielt kvikkleire, i og ned mot bekken.
Bilder	Vedlegg 4

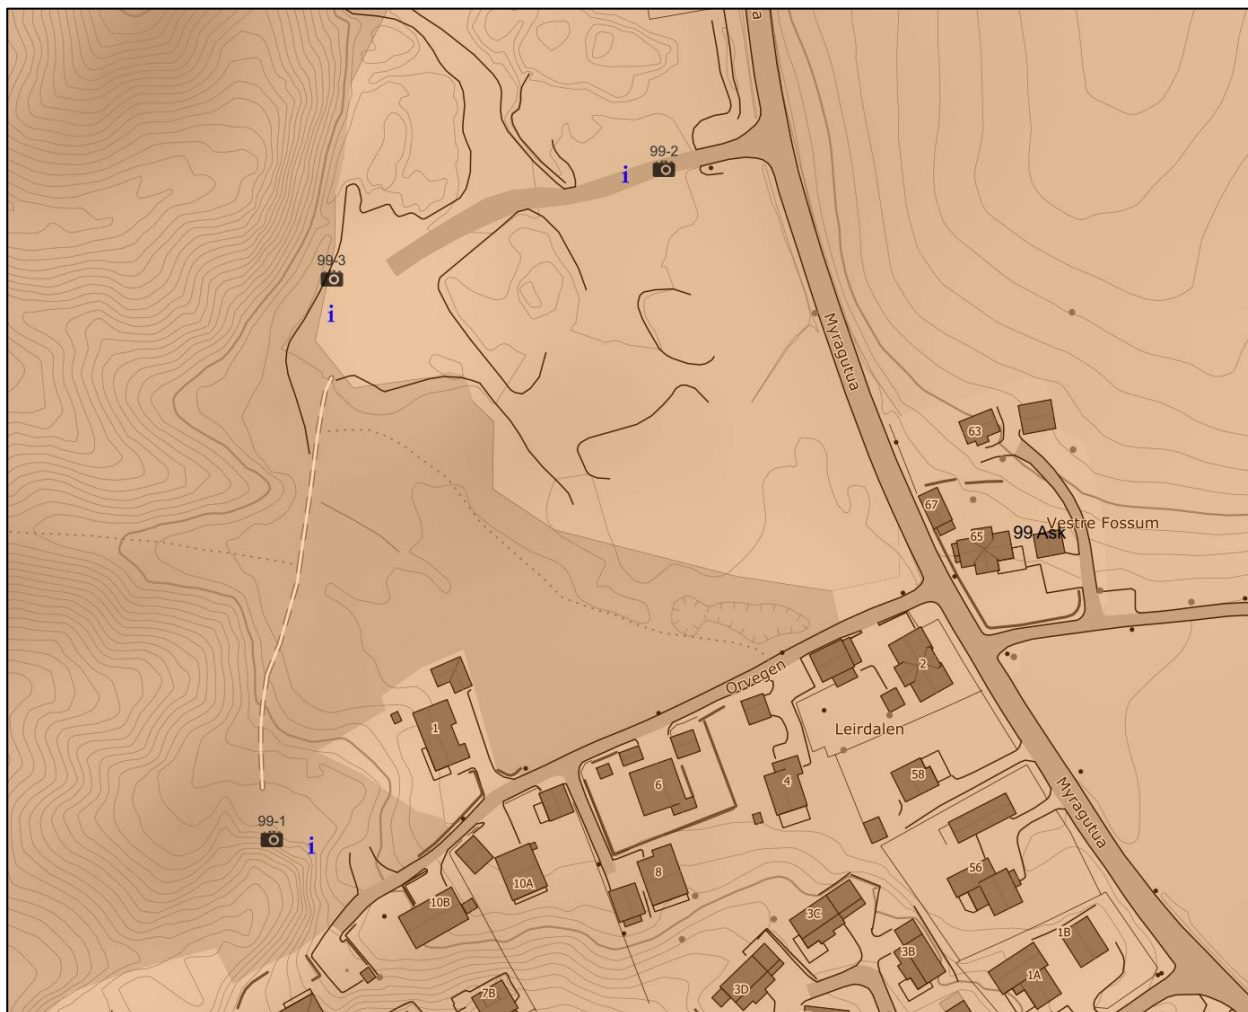
#### 4.5 Sone 99 Ask

Befaring utført	28.10.2022 av geotekniker Karsten Engdal Mykleset
Beskrivelse og feltobservasjoner	Det er utført befaring ved etablert fylling sør for Orvegen 1 for å vurdere om det er utført prosjekterte tiltak i form av utslaking og motfylling iht. ref. [5]. Fra befaring virker det som om sikringstiltak ikke er utført.
Bilder	Vedlegg 5

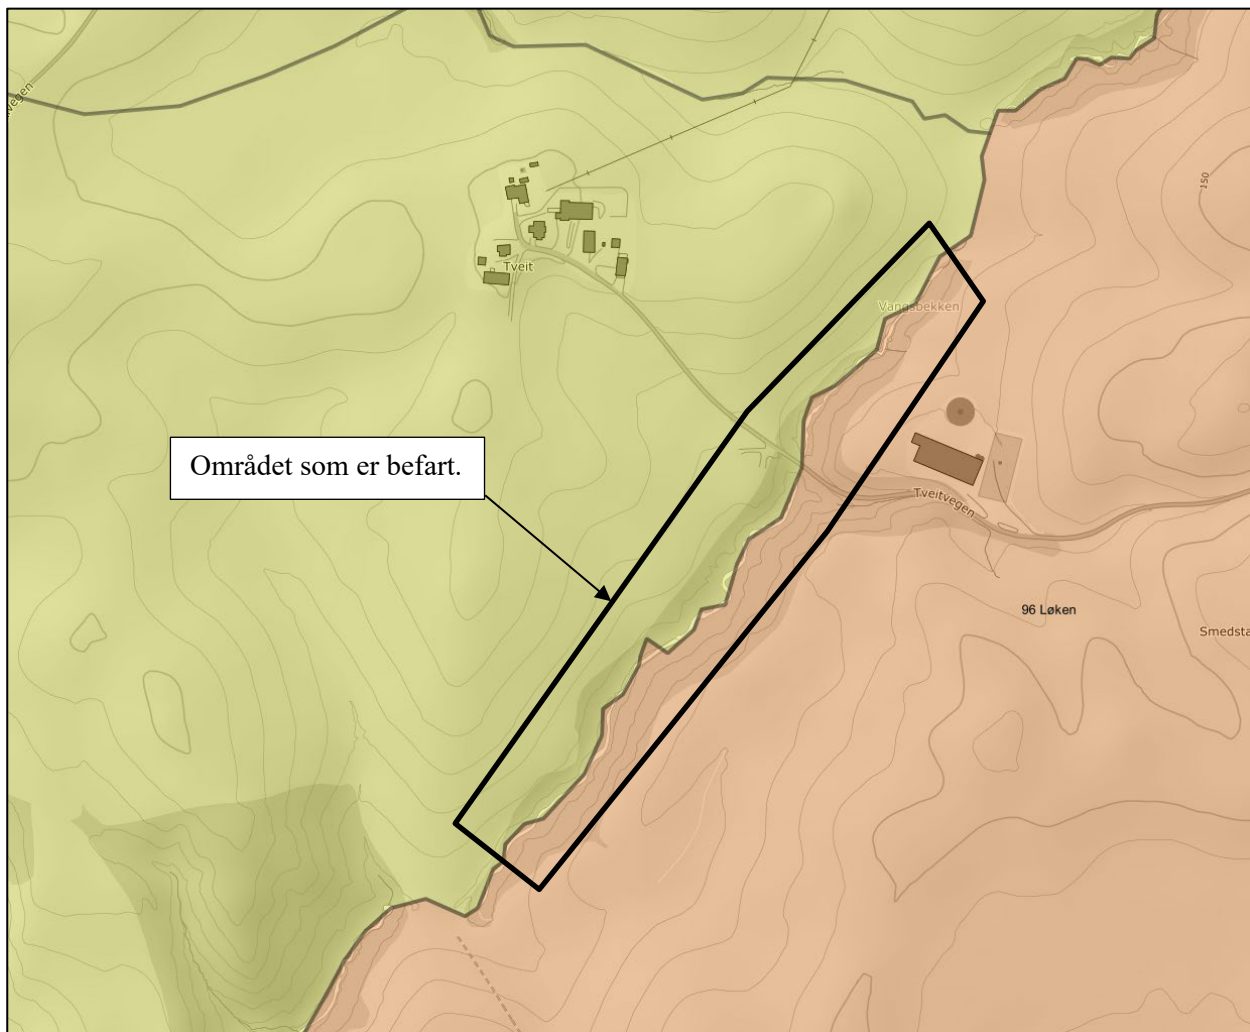
#### 4.6 Sone 101 Nafstad

Befaring utført	04.11.2022 av geotekniker Tor-Ivan Granheim
Beskrivelse og feltobservasjoner	Det er utført befaring langs Vangsbekken. Befaringen bekreftet observasjonene som er gjort i NVEs rapport [1], og det er ikke sett behov for å rapportere noe ytterligere.
Bilder	-

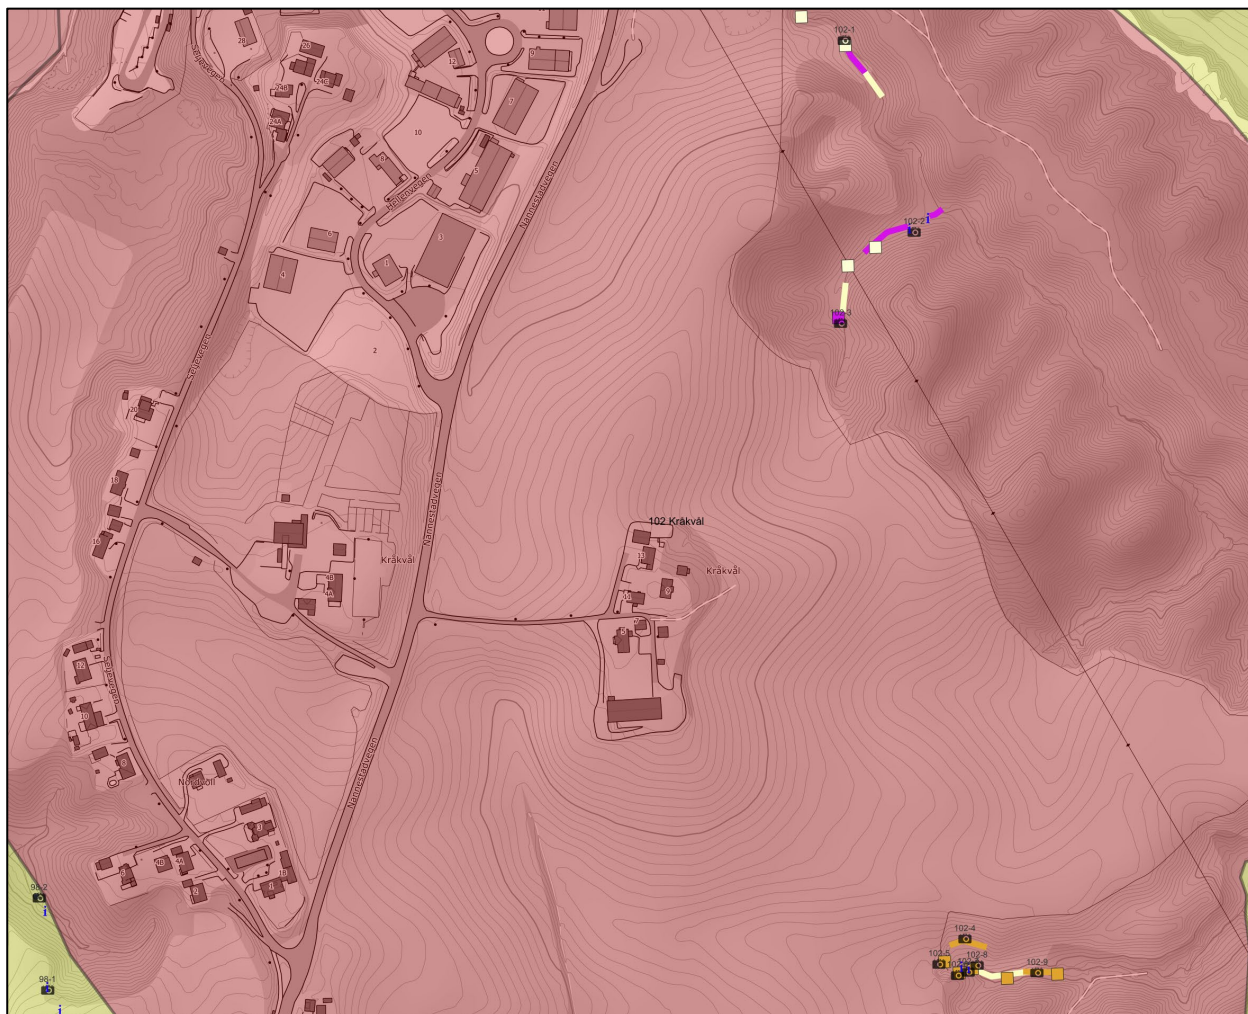
#### 4.7 Sone 102 Kråkvål

Befaring utført	28.10.2022 av geotekniker Kari Lien Johnsen
Beskrivelse og feltobservasjoner	<p>Det er utført befaring i bekkeraviner nord/nordøst og sørøst for Kråkvål gård, og i bekkeravine sørvest i sonen hvor det fra NVEs befaringer var registrert et punkt med mulig kvikkleire synlig i bekken. I bekkeraviner nord/nordøst for Kråkvål gård var det generelt lite vann i bekken. Det ble observert lite og ingen erosjon og noen små utglidninger langs bekken. I bekkeravine sørøst for Kråkvål gård ble det generelt observert lite erosjon nede i bekken, men flere punkter med noe erosjon og tidligere utglidninger i sidene langs bekken. Det ble også observert sig i skråningen ned mot bekken i nord.</p> <p>I bekkeravinen sørvest i sonen ble det sett nærmere på området hvor det var observert mulig kvikkleire i bunn av bekk. Løvlien Georåd er enige i observasjonen, det ble registrert svært bløte masser, potensielt kvikkleire, i og ved bekken.</p>

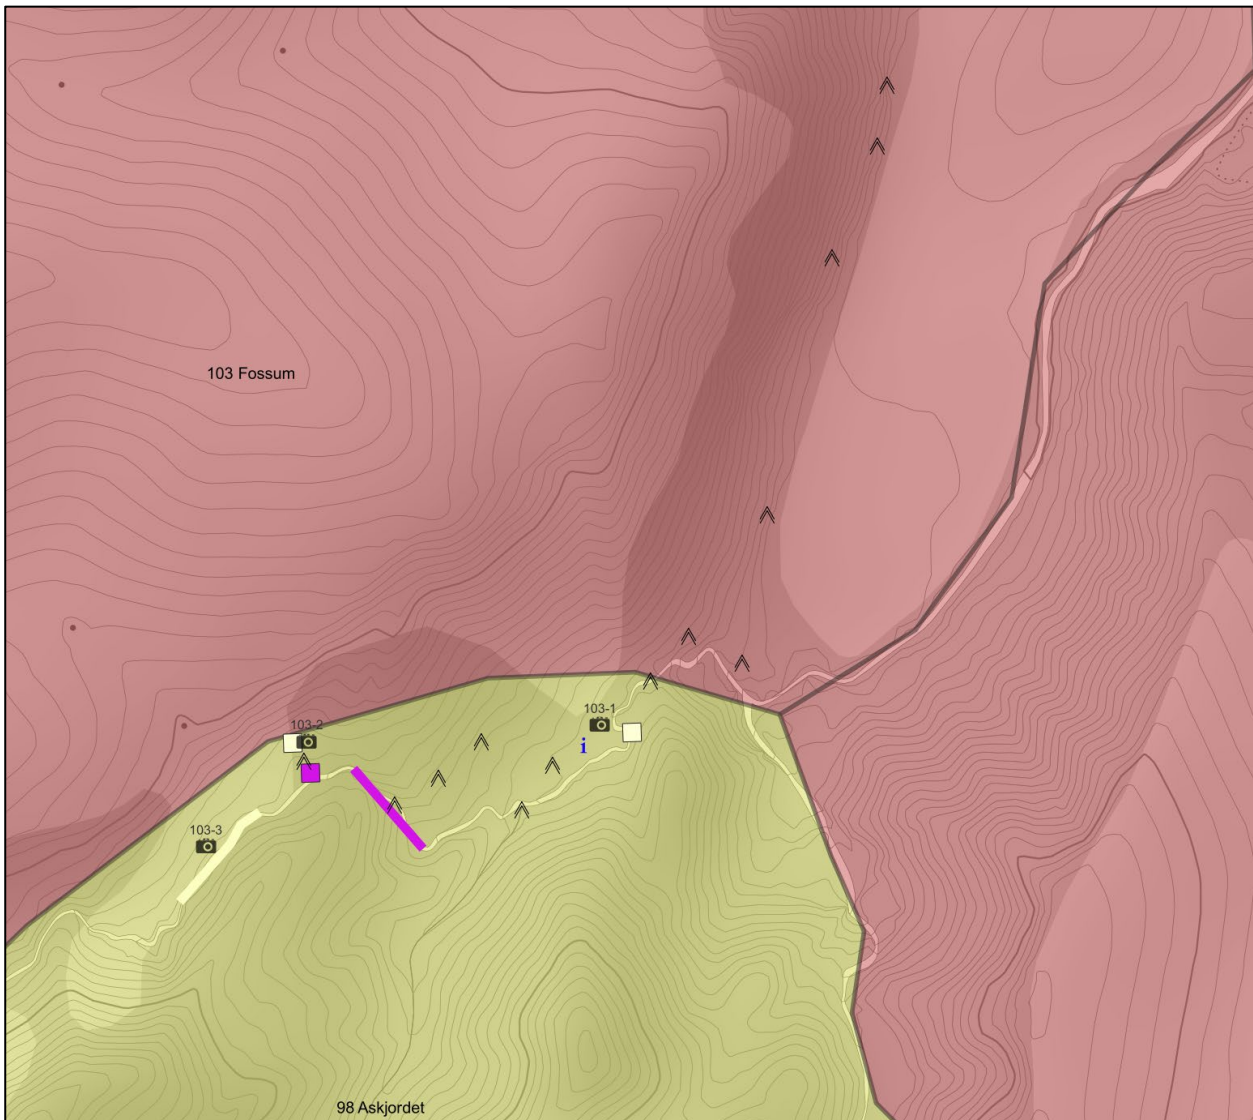
#### 4.8 Sone 103 Fossum

Befaring utført	28.10.2022 av geotekniker Karsten Engdal Mykleset
Beskrivelse og feltobservasjoner	Det er utført befaring øst og sørøst for boligområdet på Fossum, langs Vestbyvegen. Det er registrert mye berg i dagen i området sørøst for Vestbyvegen 23. Det er generelt litt erosjon i bekken der det ikke er berg i dagen. Drensutløp med lokalt litt erosjon.
Bilder	Vedlegg 7

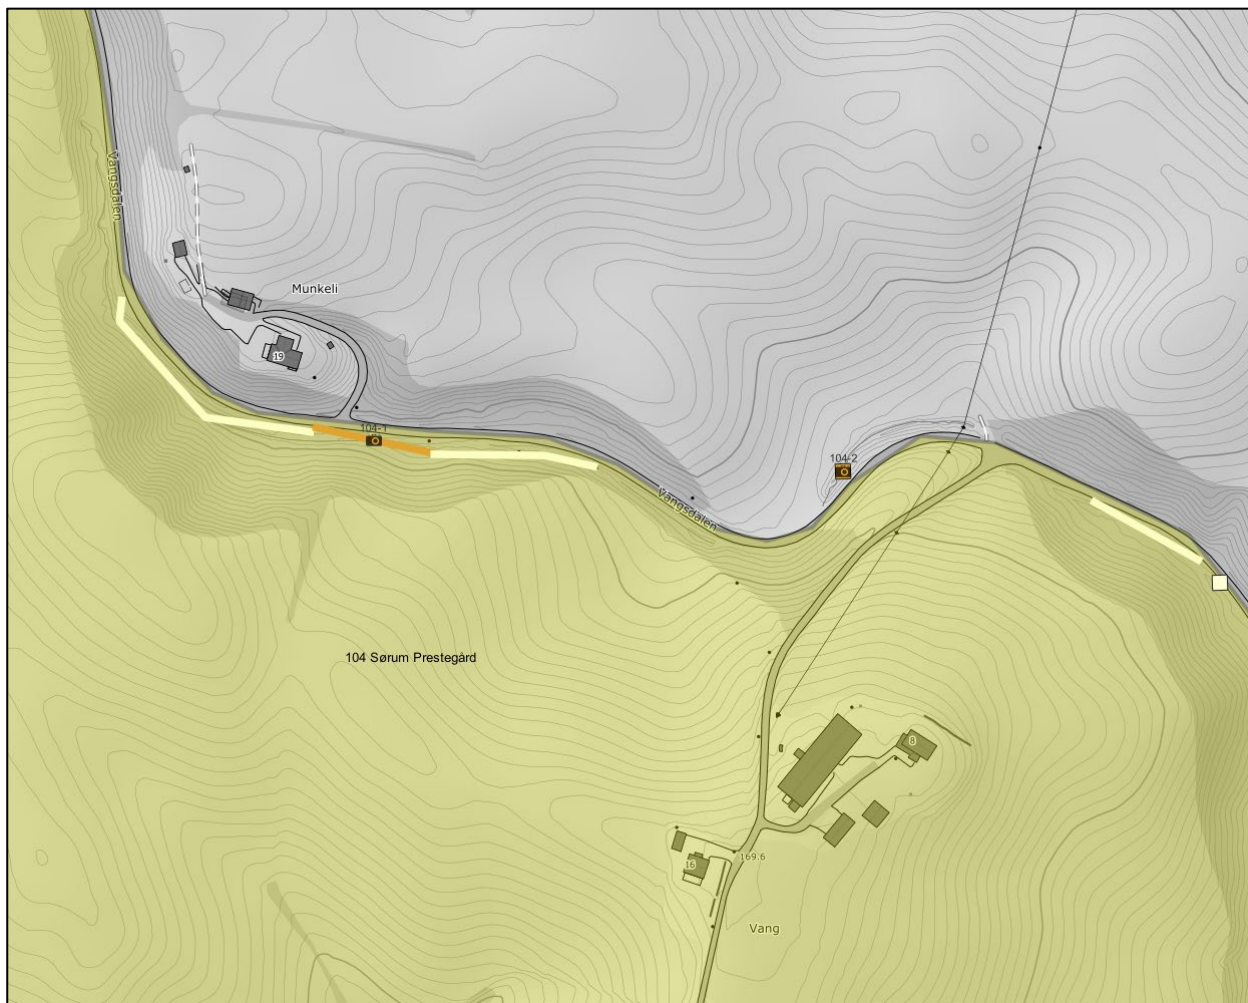
#### 4.9 Sone 104 Sørums Prestegård

Befaring utført	04.11.2022 av geotekniker Tor-Ivan Granheim
Beskrivelse og feltobservasjoner	Det er utført befaring langs Vangsdalen. Det er stedvis registrert lite og noe erosjon. Dette er noe verre sammenlignet med registreringene fra NVEs rapport i ref. [1]. Den store fyllingen som er angitt i LIDAR-data nordøst for sonen vurderes ikke å være reell.
Bilder	Vedlegg 8

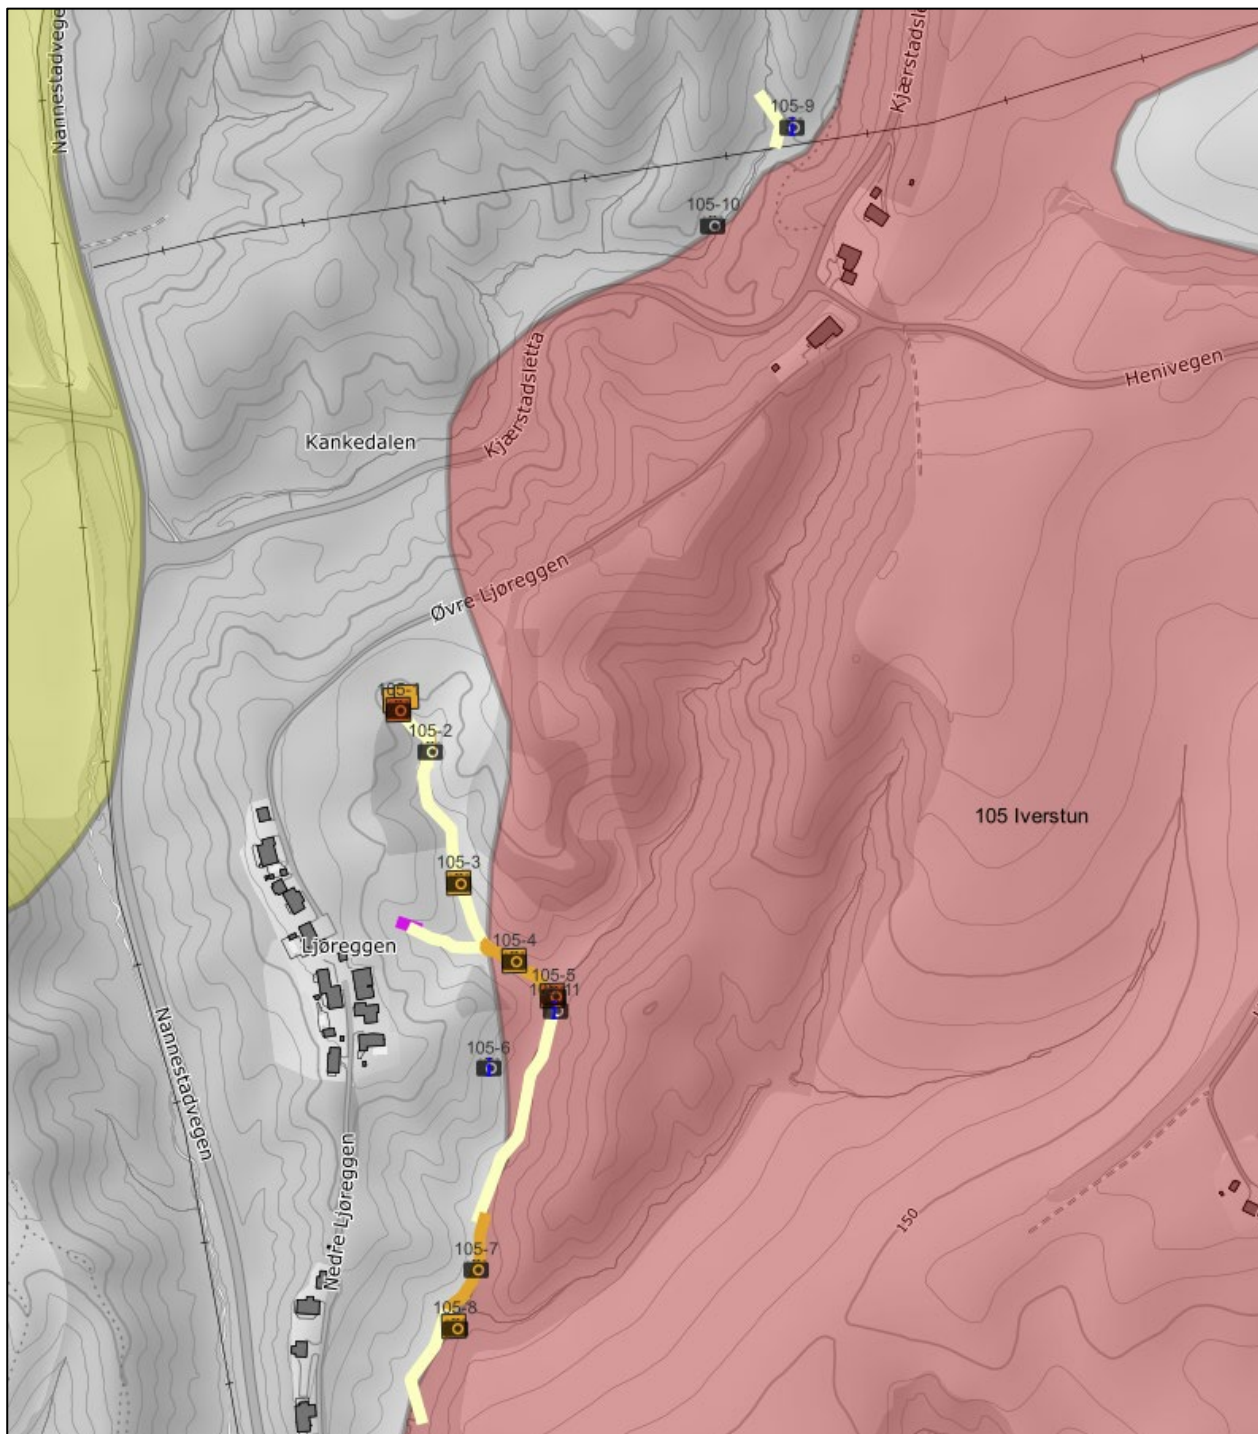
#### 4.10 Sone 105 Iverstun

Befaring utført	04.11.2022 av geotekniker Tor-Ivan Granheim
Beskrivelse og feltobservasjoner	Det er utført befaring vest for Kjerstadsletta samt øst for Ljøreggen. Det er hovedsakelig registrert lite erosjon i disse områdene, men enkelte strekninger og punkt øst for Ljøreggen vurderes som både noe og kraftig erosjon. Det er i tillegg registrert et par ødelagte drensør samt en antatt gammel skredkant.
Bilder	Vedlegg 9
