## NOTAT-RIG-001

| OPPDAG | Trosvikstranda, Fredrikstad | DOKUMENTKODE | 10219796-RIG-NOT-001_02 |
| EMNE | ROS-analyse, områdestabilitet | TILGJENGELIGHET | Åpen |
| OPPDRAGSGIVER | Trosvikstranda Utvikling AS | OPPDRAGSLEDER | Espen Fiskum |

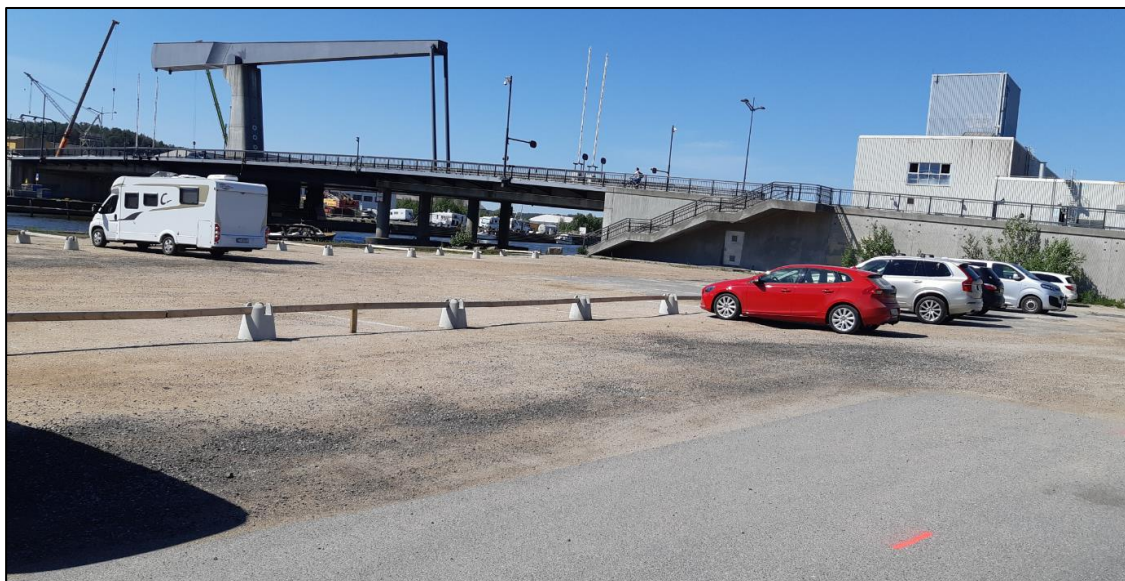
**Figur 4.2** – Står vest i området (fig. 1.1) og tar bildet mot vest, fra befarings den 12.06.2020

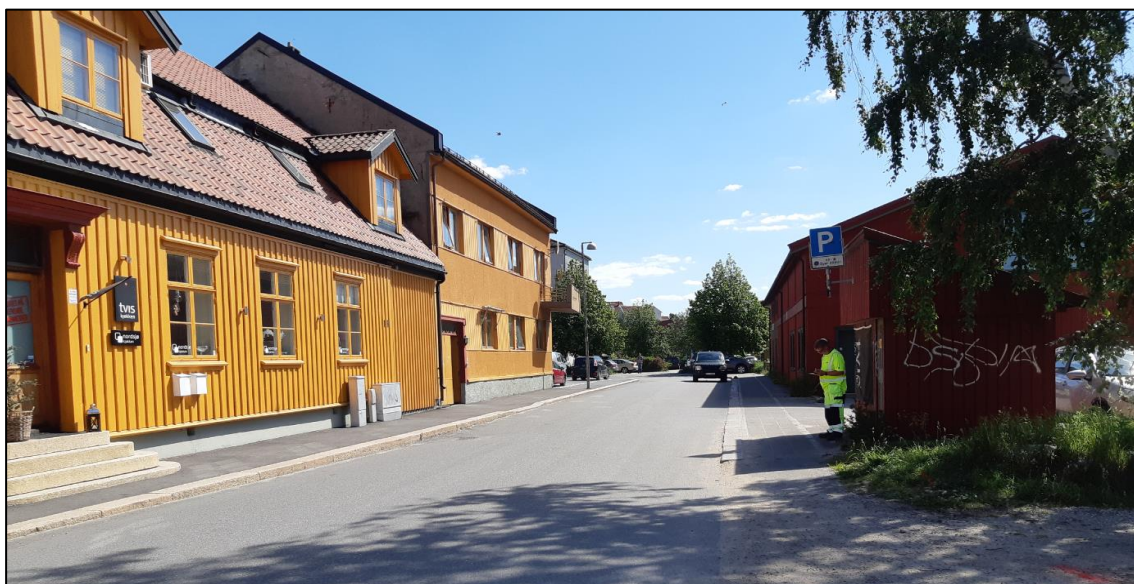
**Figur 4.3** - Står vest i området (fig. 1.1) og tar bildet mot øst, fra befarings den 12.06.2020

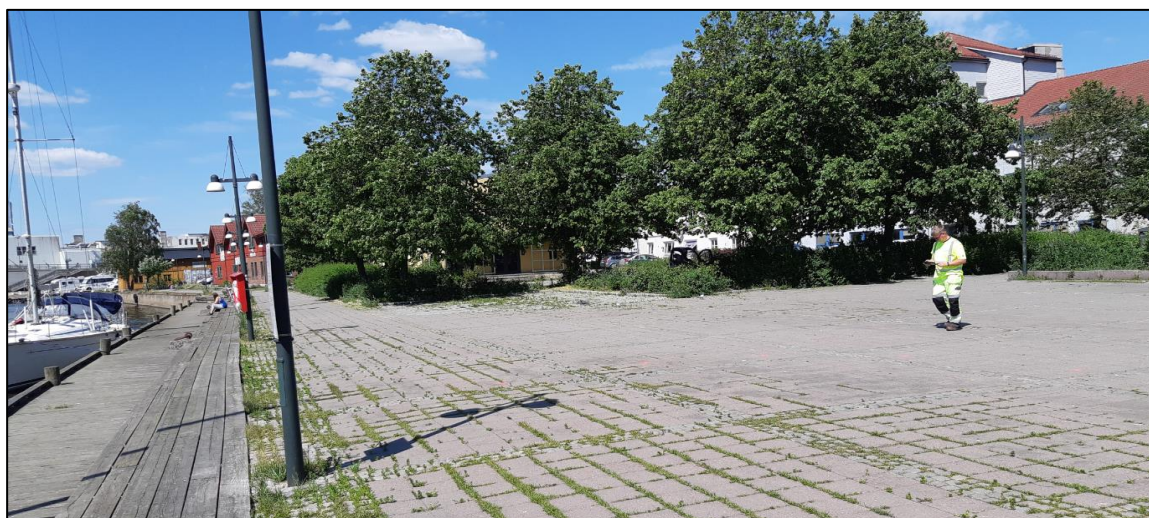
**Figur 4.4** - Står øst i området (fig. 1.1) og tar bildet mot vest, fra befarings den 12.06.2020

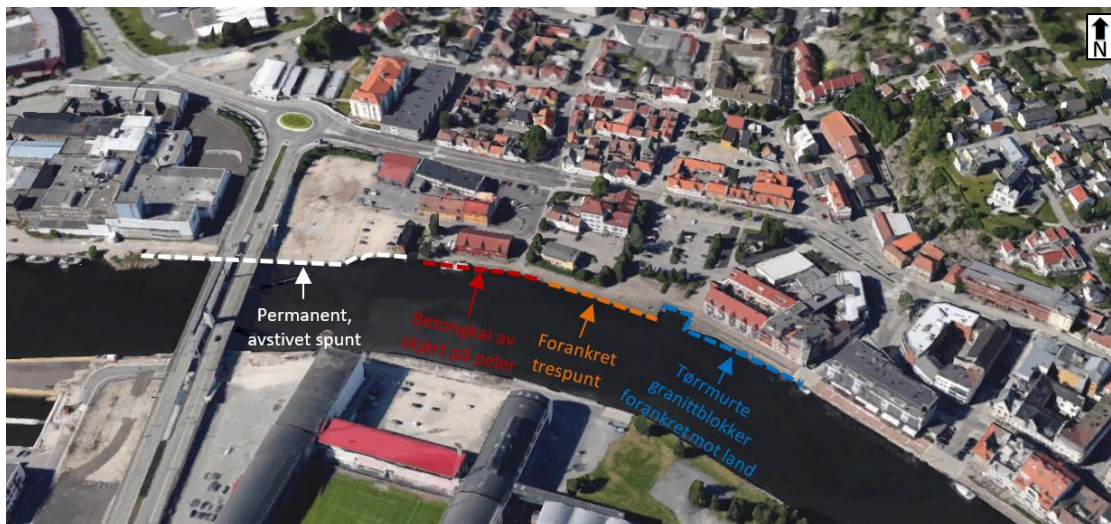
Figur 6.7: Antatt tilstand på kaifronten langs Trosvikstranda i dagens situasjon (earth.google.com)

Befaringen bekrefter de ulike løsningene i kaifronten er som beskrevet av Grøner Østfold i 1993 (figur 4.5). I tilstandsanalysen ble deler av kaifronten generelt beskrevet som «generelt dårlig» [15].

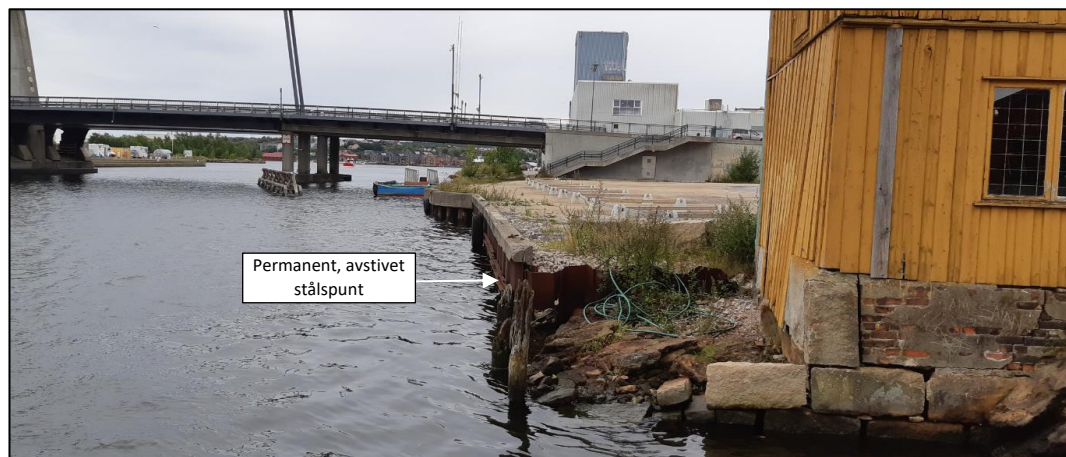
Figur 6.8: Kaifront mot Værstebua i vest, avstivet stålsput (Fra befaring 2020-08-26)

Mot vest er det en permanent avstivet spunt der befaring vurderer at det ikke er fare for erosjon.

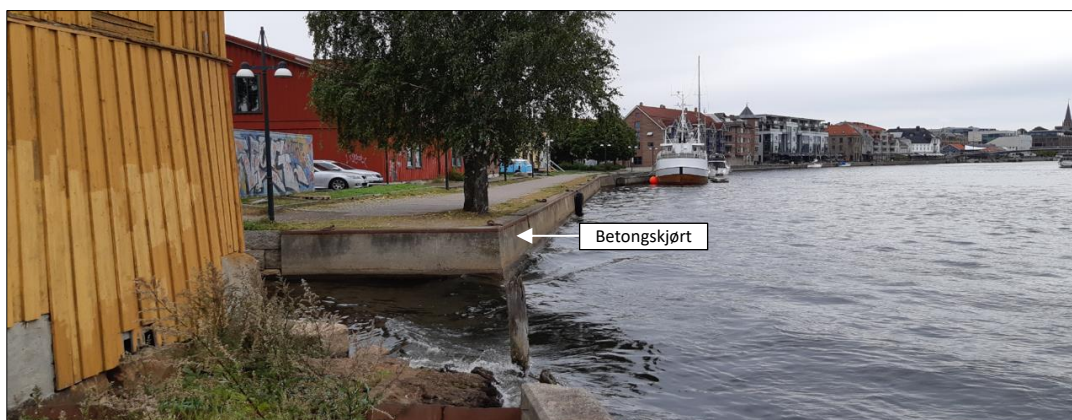
Figur 6.9: Kaifront ved båtbua mot øst, betongskjørt (befaring 2020-08-26)

Lengere mot øst (gammel kaifront) kan tilstanden på kaifronten ikke dokumenteres utover tilstandsvurderingen som ble gjort av Grøner Østfold i 1993. Det kan derfor ikke utelukkes pågående erosjon i dette området (figur 6.9), og utførte supplerende grunnundersøkelser utført av Multiconsult (kapittel 5 og 6.1) kan heller ikke utelukke sprøbruddsmateriale.

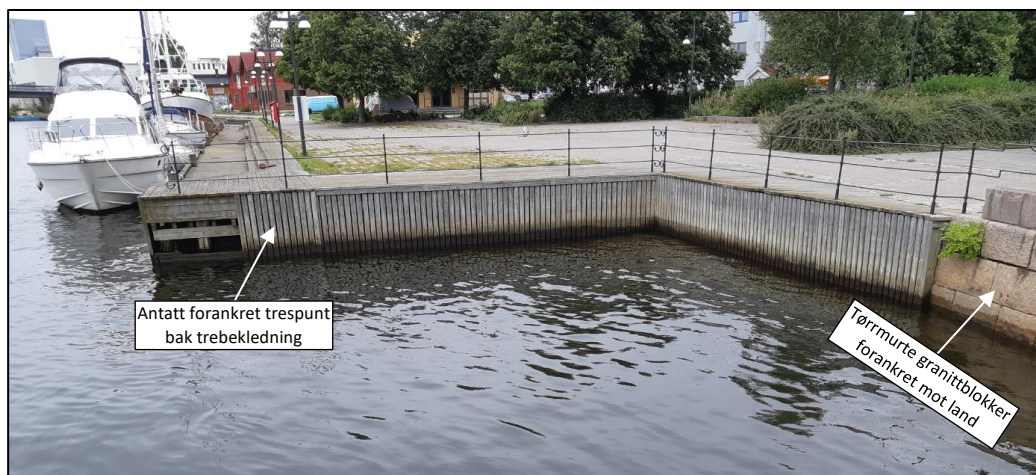
**Figur 6.10:** Kaifront ved Evjekaia og mot vest (befaring 2020-08-26)

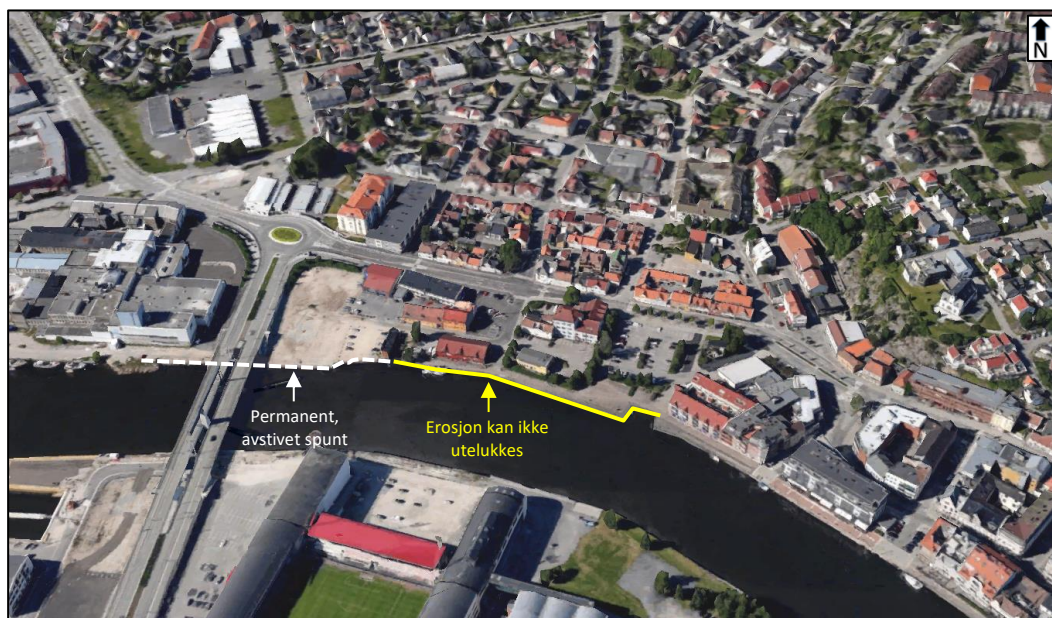
**Figur 6.11:** Antatt tilstand på kaifronten langs Trosvikstranda i dagens situasjon (Etter google.earth, 2020)

På partier langs kaifronten det ikke kan utelukkes erosjon, må kaifronten enten utbedres eller det må utføres inspeksjon som dokumenterer at det ikke er pågående erosjon som kan utløse skred. Se figur 6.11.

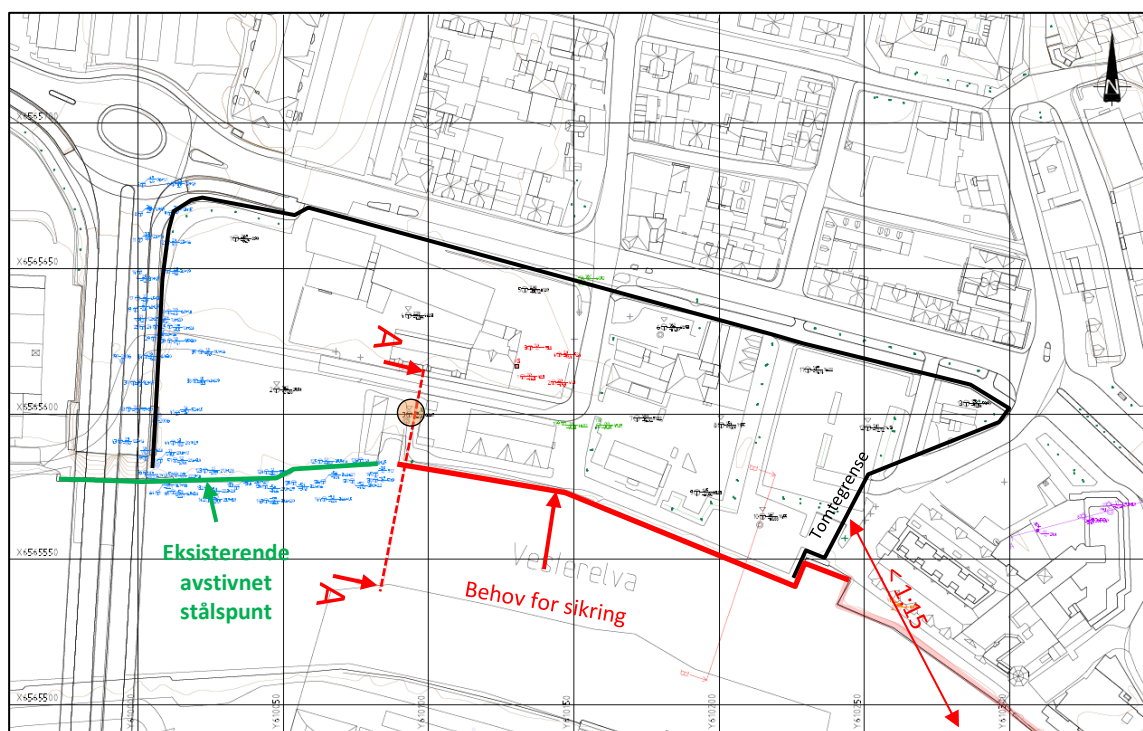
Figur 9.1 – Borplan med utvalgt stabilitetsprofiler og behov for sikring.

For å oppnå nødvendig sikkerhet mot stabilitet og erosjon så kan det rammes ned en avstivet stålspunt ned til rundt 15 meters dybde med stopp i løsmassene (svevespunt) som avstives med horisontalstag inn mot land. Glideflaten tvinges da til å gå dypere (under spunten) som fører til at sikkerheten blir tilstrekkelig i dagens situasjon og evt. erosjon som kan utløse skred stanses. Se figur 9.1.

En 15 meter lang avstivet spunt fører til en beregningsmessig sikkerhet på 1.71 på su-basis og  $\phi$ -basis. Se tegning nr.10216531-RIG-TEG-502 til -503. Andre tiltak som kan vurderes er avlastning og tilbakefylling med lette masser, men dette må evt. detaljeres nærmere i detaljprosjekteringen.
