Oppdragsgiver: Norsk Motorhistorisk Senter

Oppdragsnr.: 52309163 Dokumentnr.: 52309163 – RIG01

## Burud - Norsk Motorhistorisk Senter (NMHS). Geoteknisk vurdering av områdestabilitet iht. NVE kvikkleireveileder 1/2019

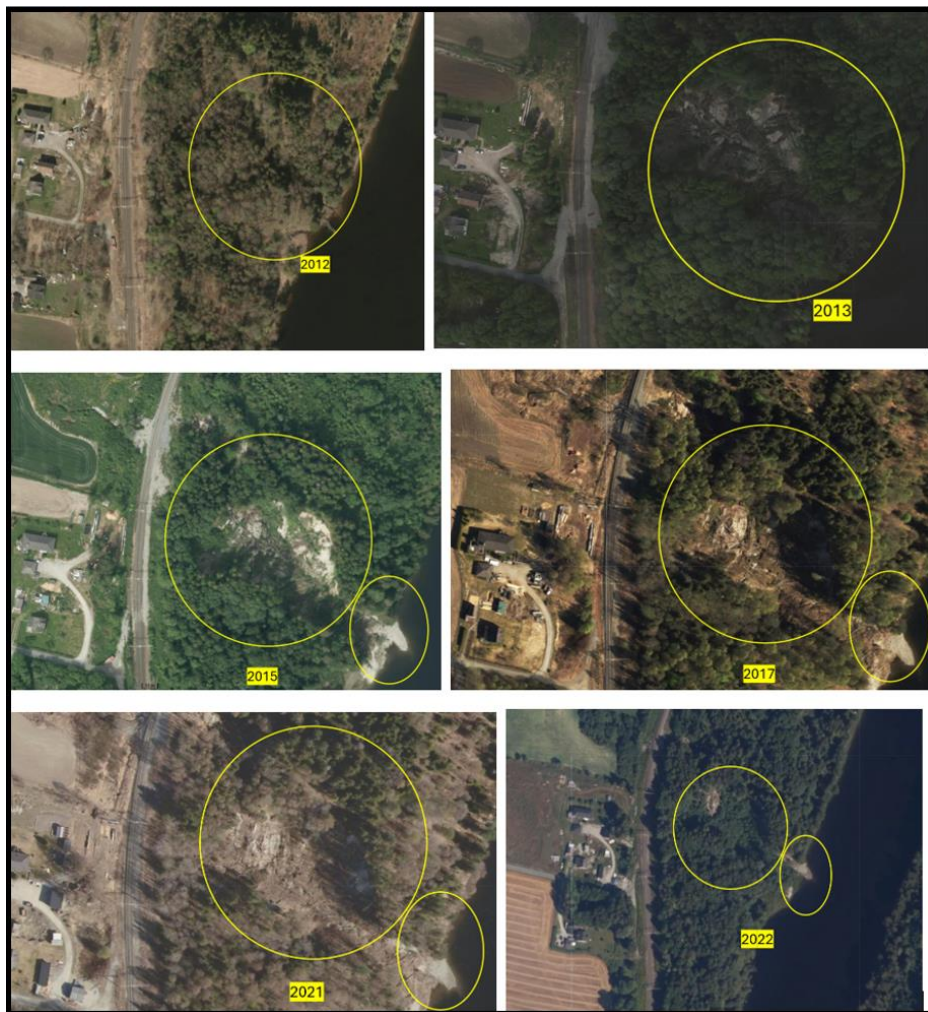
Det er ut ifra historiske kart på finn.no observert noen lokale rashendelser. Deriblant sørøst for senteret, i bekkene ned mot Drammenselva, retningen er vist med rød pil ned i elva i Figur 7. Ut fra historiske bilder ser det ut at raset er lokalt og rasmassene har lagt seg et stykke ut i elva. Historiske kart viser også noen fallende trær ved rasgropen. Bildene viser at fra 2013 frem til 2022 har raset ikke utviklet seg retrogressivt bakover, og rasmassene som ligger i elva er heller ikke erodert vekk av elva. Dette kan tyde på at massene er grove; sand og grus, evt. stein. Se historiske bilder vist i Figur 6.

Figur 6: Historiske bilder viser lokalt ras ned mot Drammenselva mellom 2012 til 2022. Kilde: <https://kart.finn.no>.

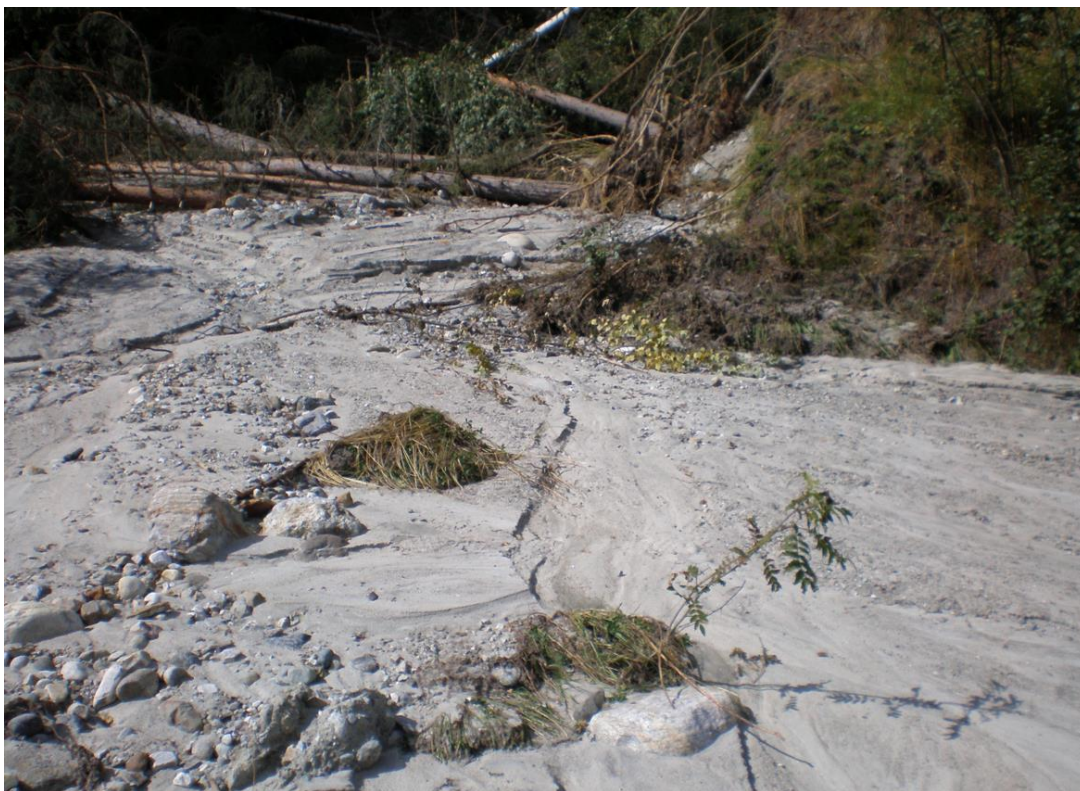
Ut fra bildene kan raset beskrives som lokalt og rasmasser er som antatt: sand, grus og stein. Norconsult har i tillegg utført befaringsobservasjon og verifisering av grunnforhold i rasområdet og området rundt.

Figur 2: Bilde 1 viser type rasmasser ut i elva, sand grus og stein.

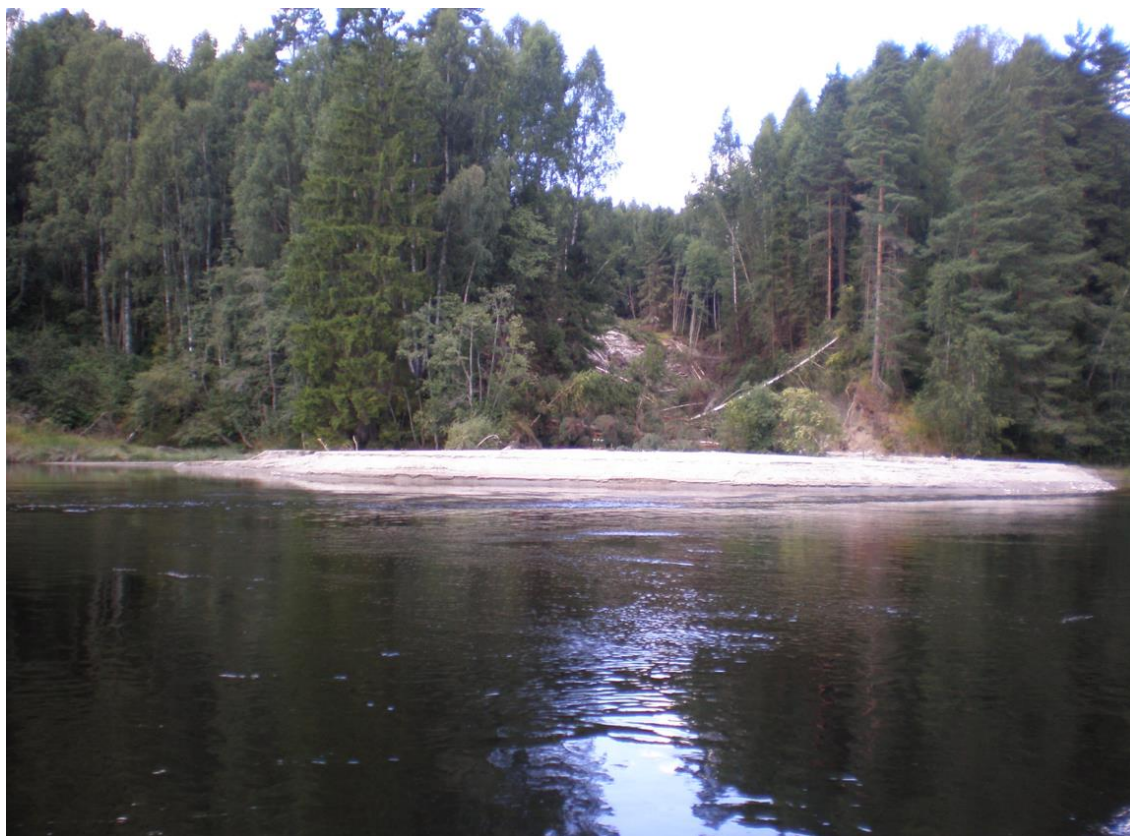
Figur 3: Bilde 2 viser rasmasser ut i elva

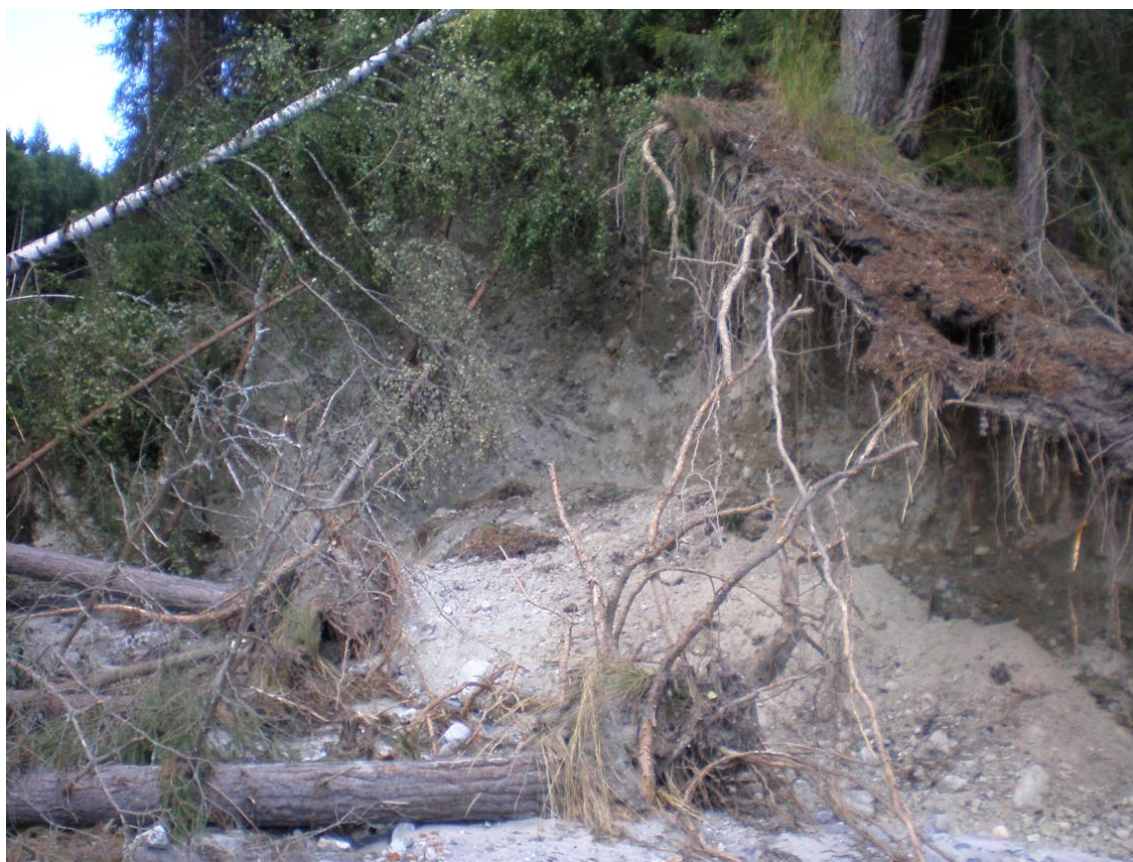
Figur 4: Bilde 3 viser raskanten.

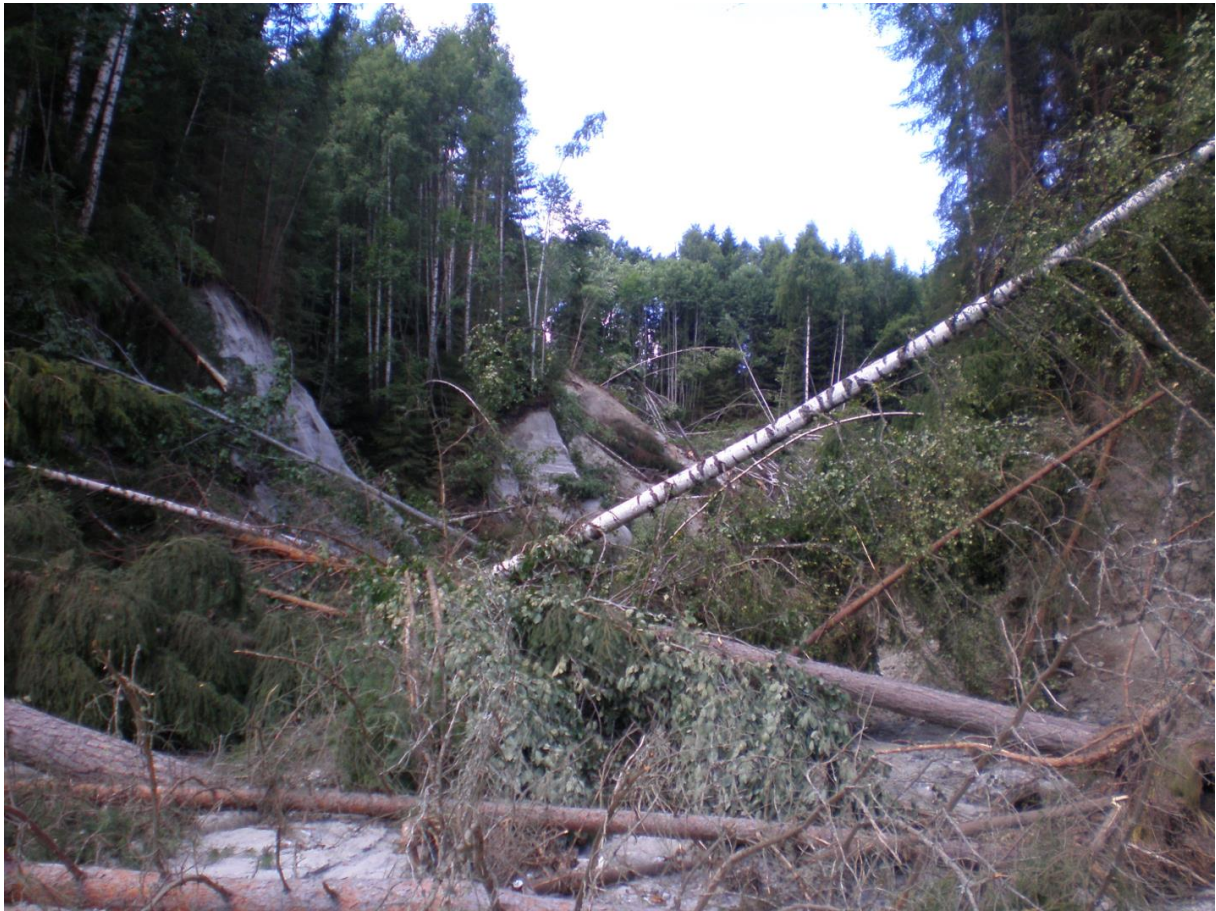
*Figur 5: Bilde 4 viser raskanten.*

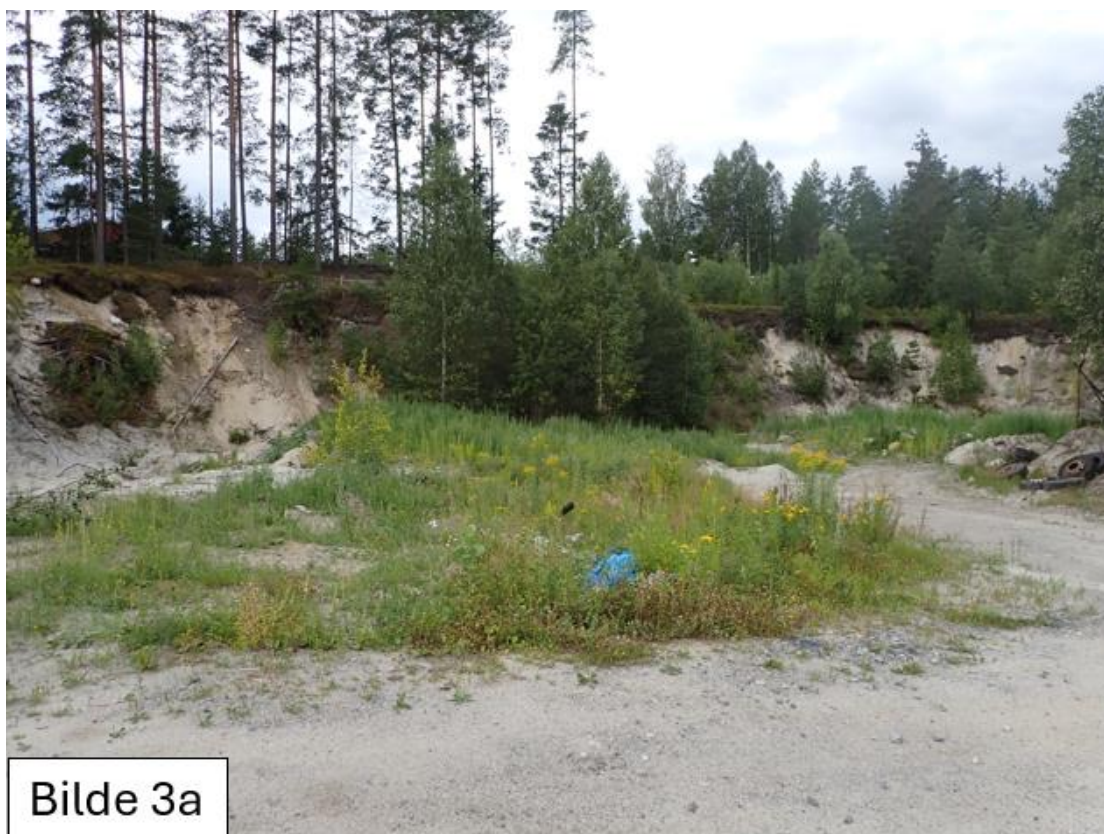
Ut fra befaringen er det kartlagt fjell/berg i dagen flere steder, både i skredkant og lenger nord (men fortsatt sørøst for senteret). Det er også påvist berg langs jernbane øst for NMHS. I kanten av sandtaket øst for senteret er det sandmasser i hele skråningshøyden (bilde 3-vedlegg 3) og berg i dagen like nordøst (bilde 4-vedlegg 3).

*Figur 4: Bilde 3a er tatt i kant av sandtaket.*

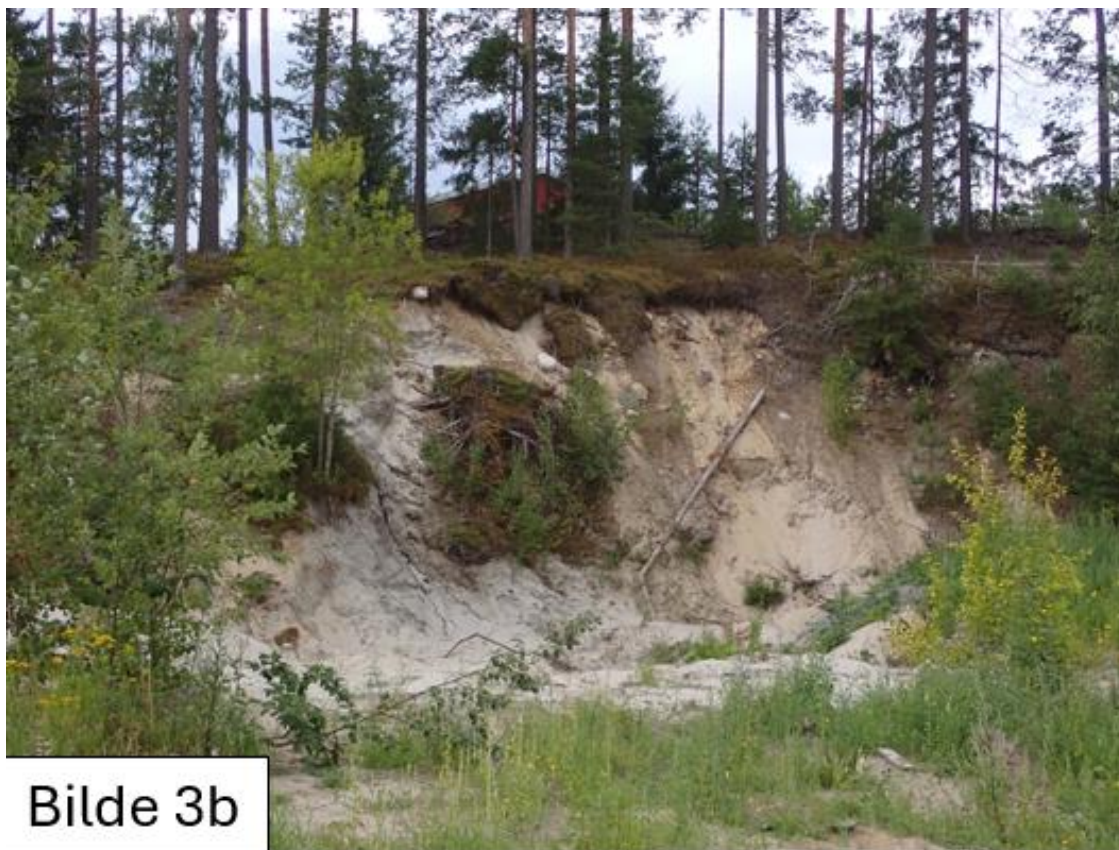
*Figur 5: Bilde 3b er tatt i kant av sandtaket*

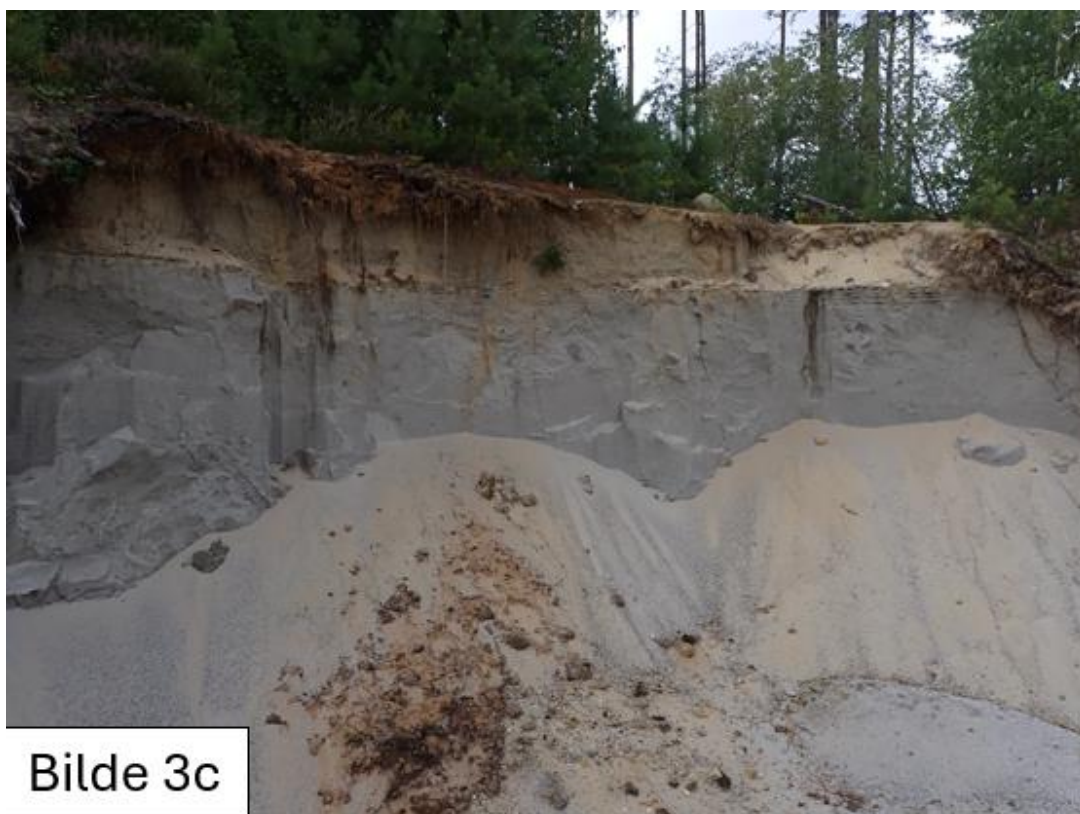
*Figur 6: Bilde 3c er tatt i kant av sandtaket.*

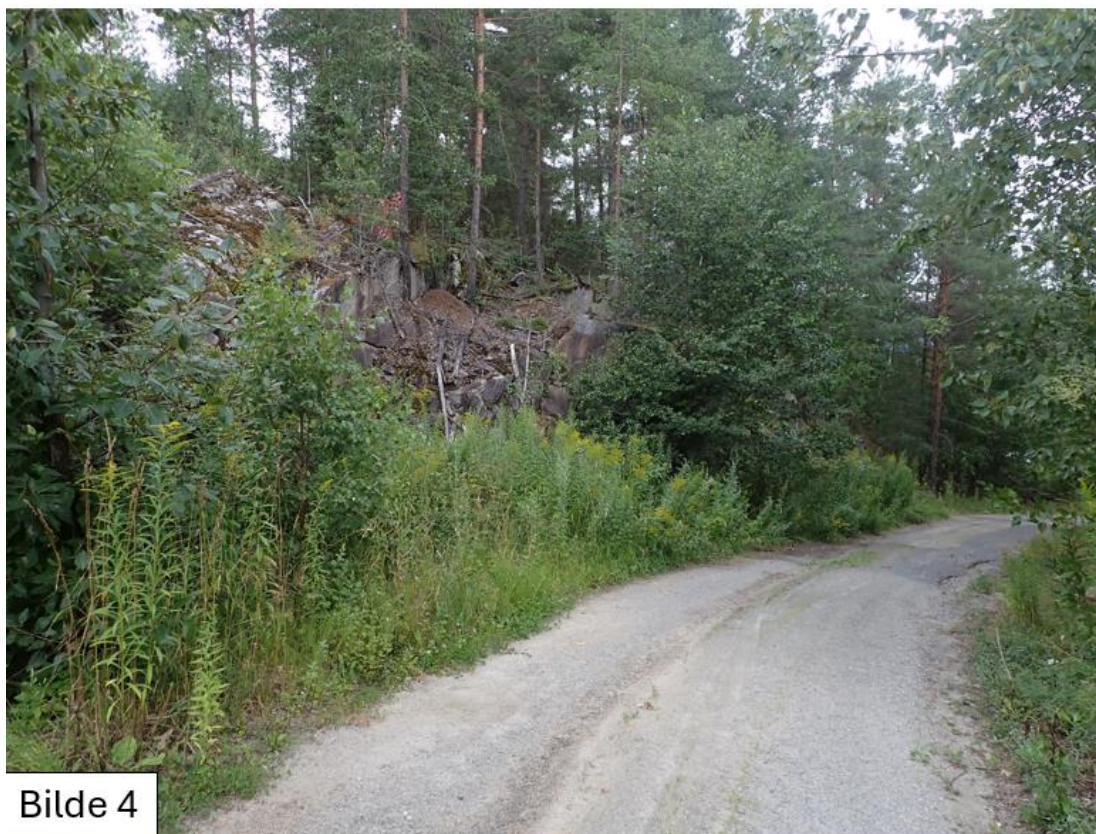
*Figur 7: Bilde 4 er tatt nord for sandtaket*

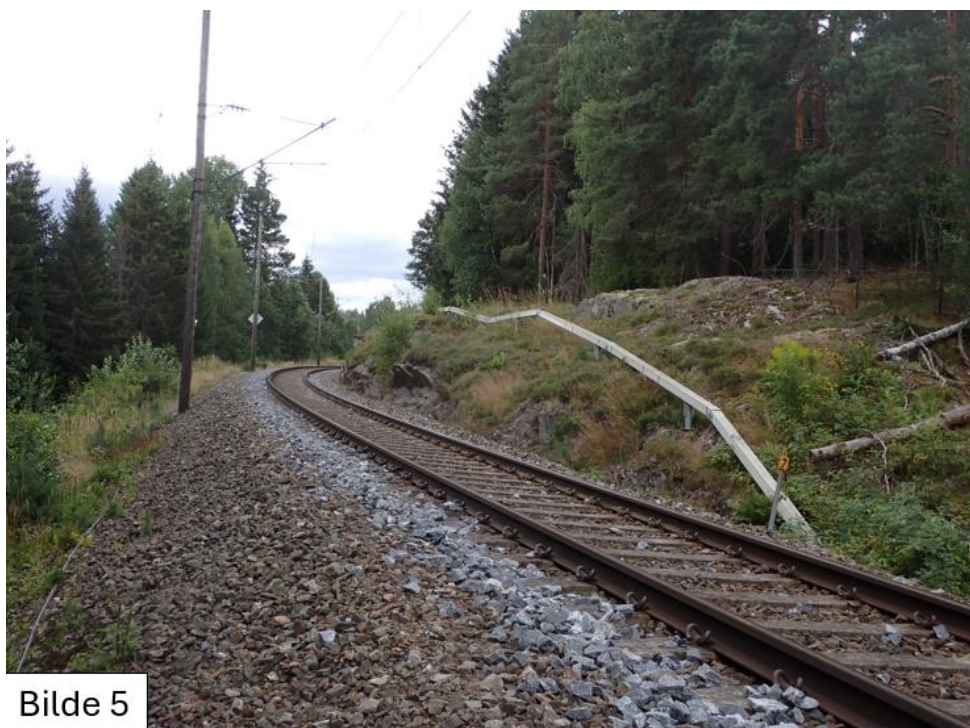
Figur 8: Bilde 5 viser fjell langs jernbanen, øst for senteret.

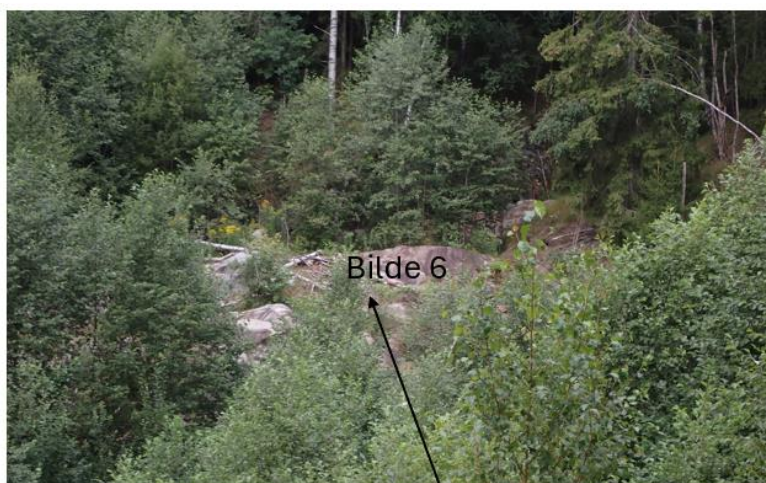
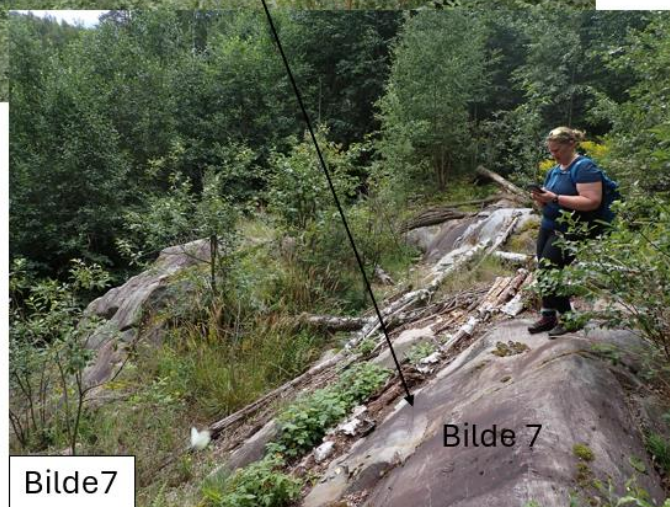
Figur 9: Bilder 6 og 7 viser fjell i skredgrop.

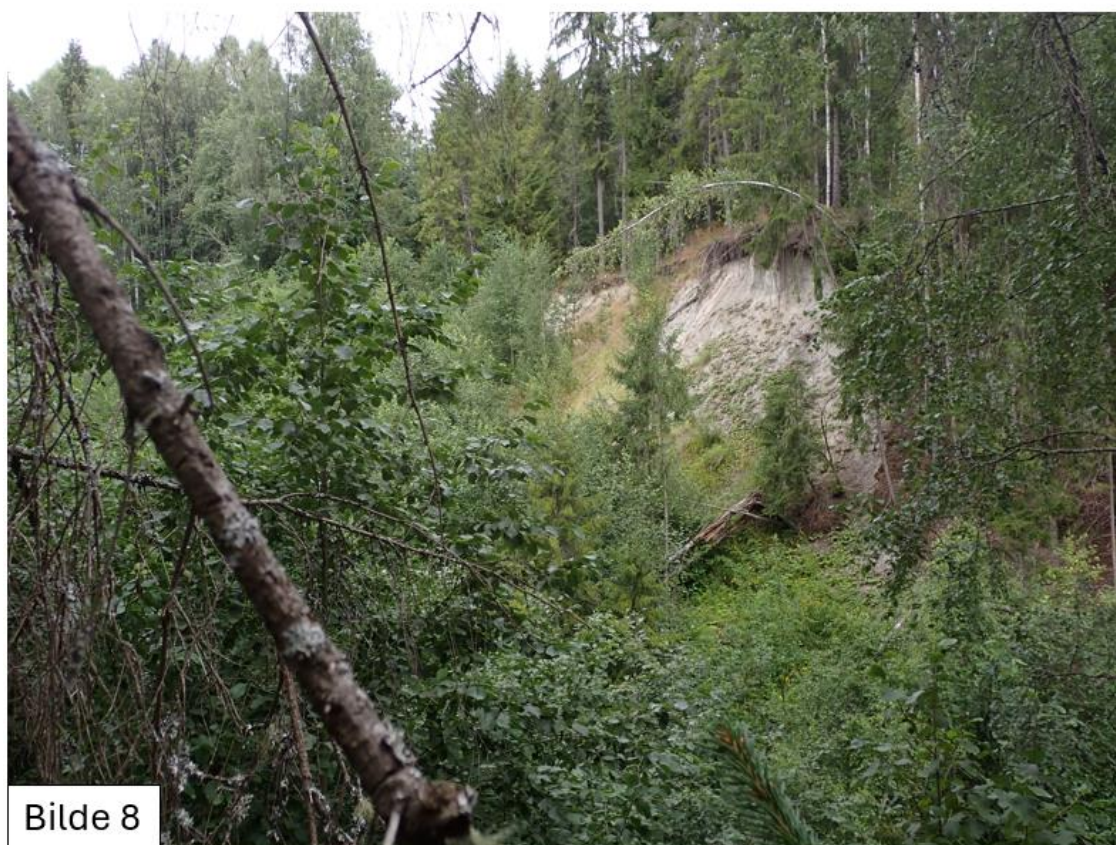
Figur 10: Bilde 8 viser løsmasser i skredgrop.

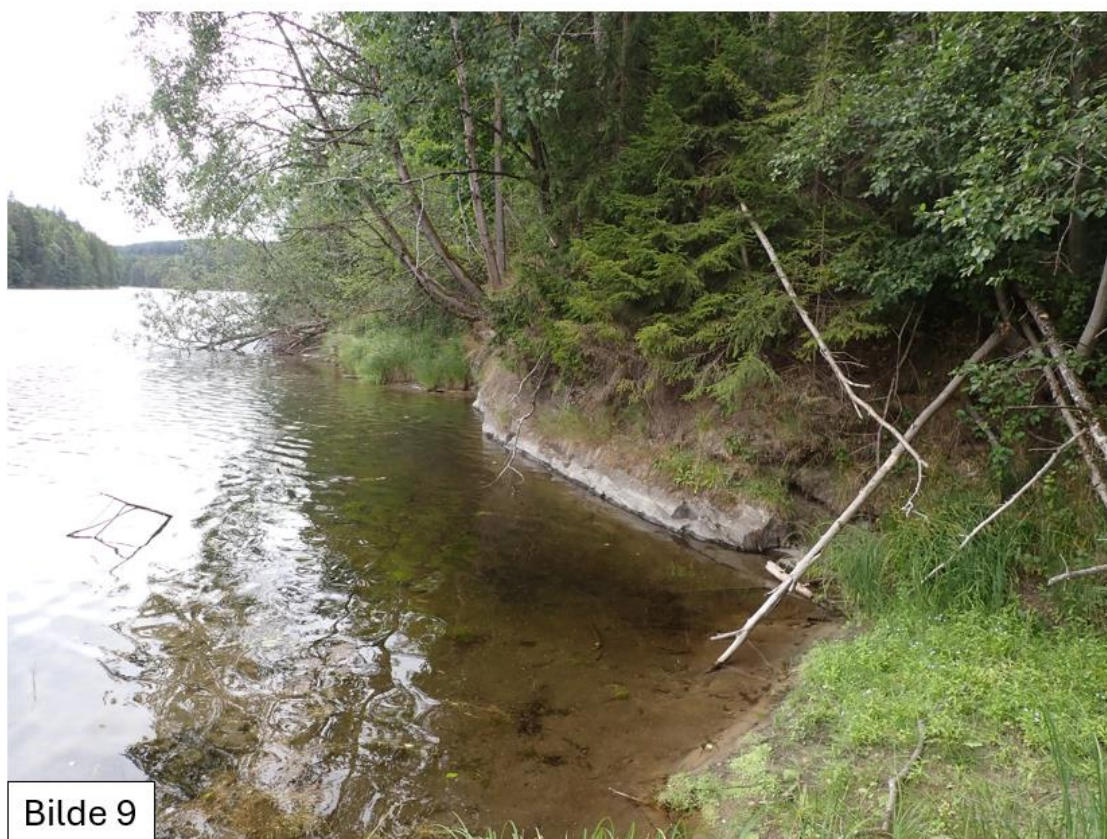
Figur 11: Bilde 9 viser nordligste fjell i Drammenselva

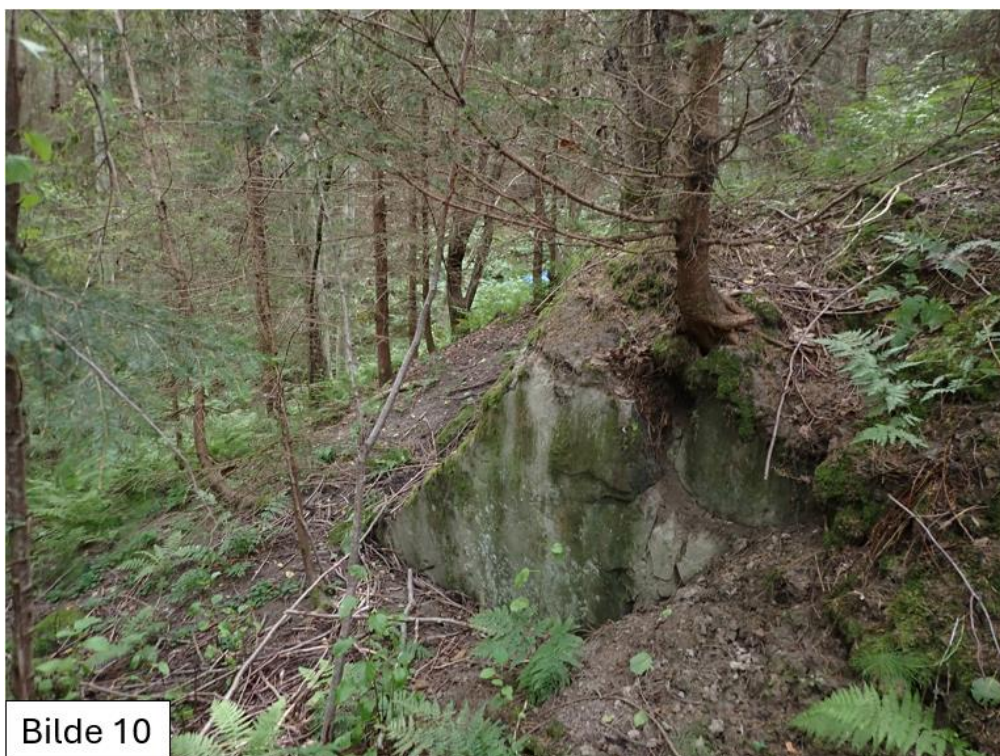
Figur 12: Bilde 10 viser fjell mellom skredområde og sandtak.

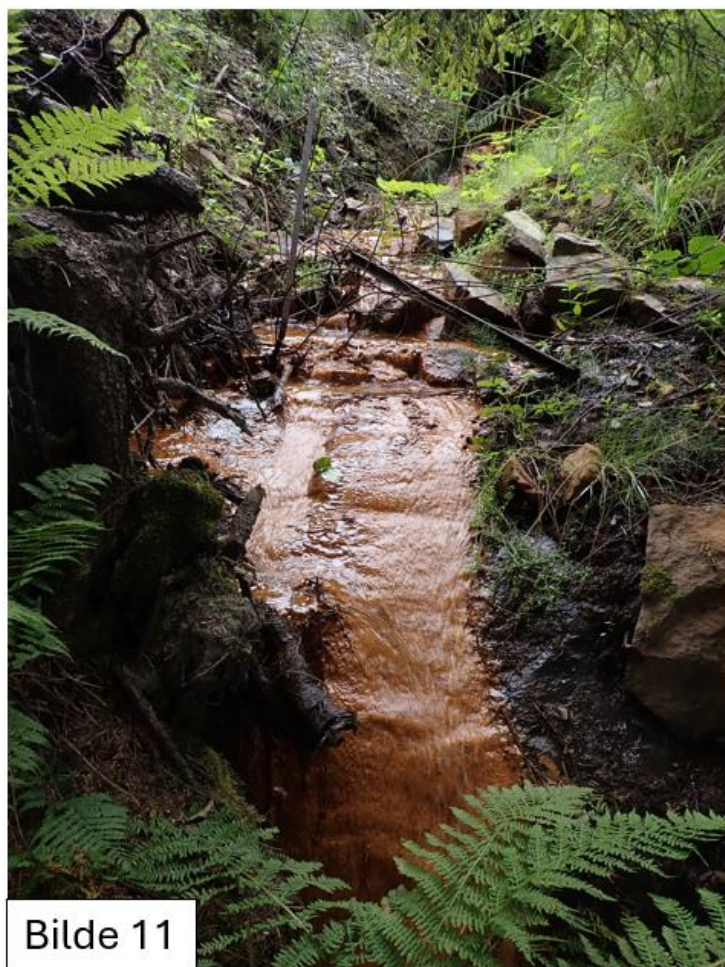
Figur 13: Bilde 11 viser fjell mellom skredområde og sandtak.
