**Befaringsnotat
Moldjord, Beiarn
kommune**

Prosjektnummer:	Dokumentkode:	Dokumentnr:	Dokumenttittel:
2023-06-237	GT-H30-M08-00	03n	Befaringsnotat for områdestabilitetsvurdering i Moldjord i Beiarn kommune
Revisjon:	Beskrivelse:	Leveransedato:	
0	Godkjent notat	30.11.2023	
Kontraktør:		Kontaktinformasjon:

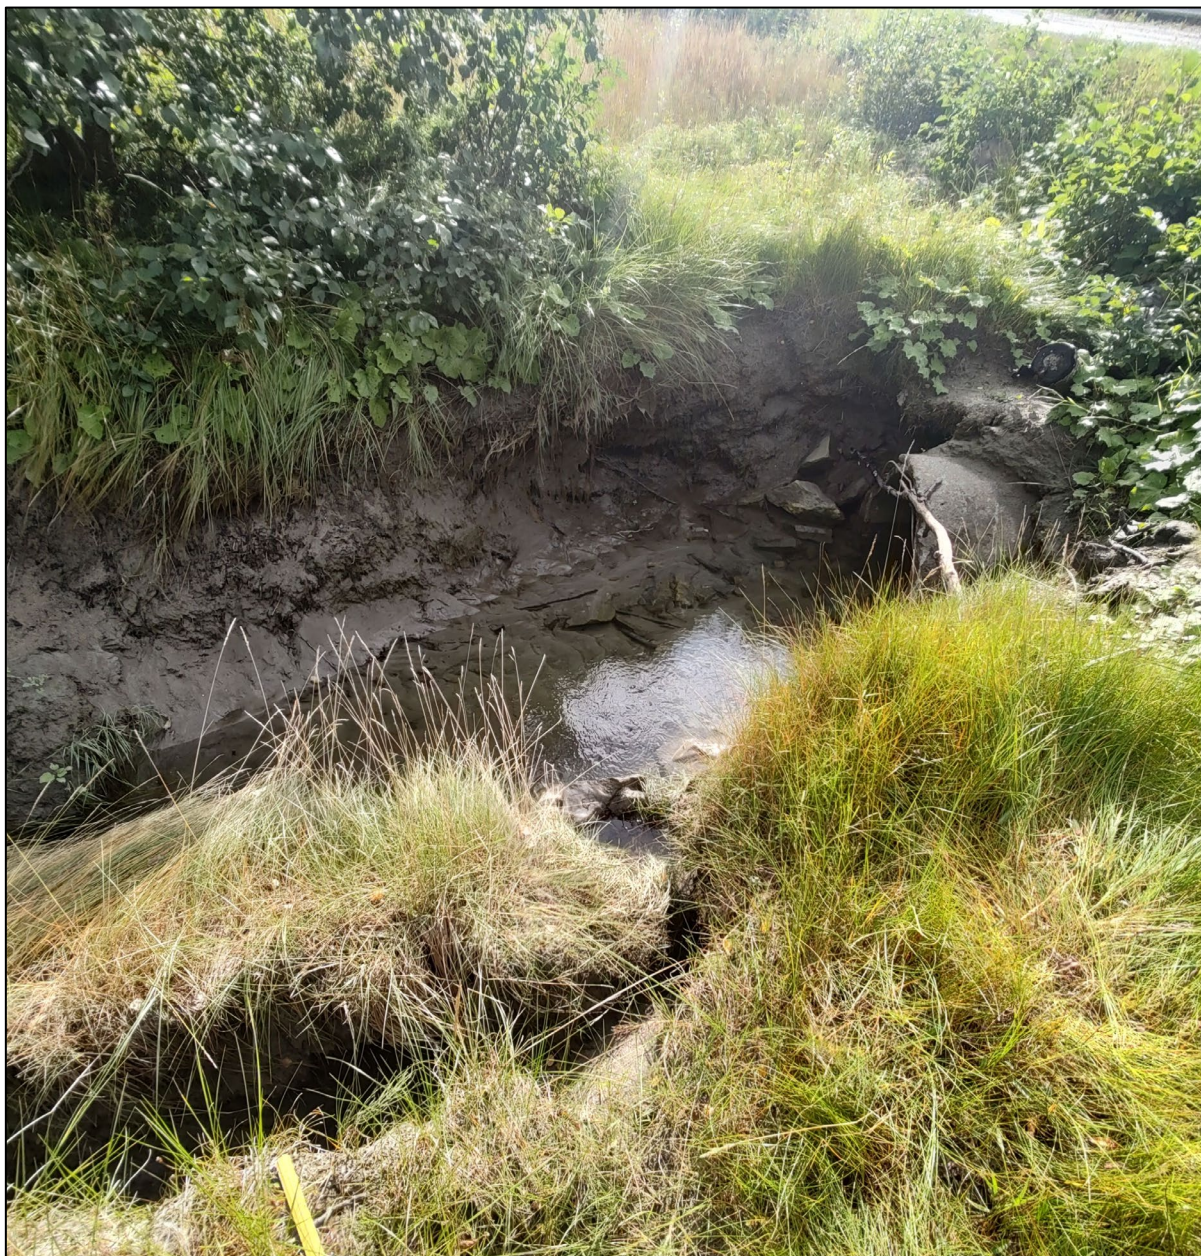
Langs Dalåga, på nordsiden av Slagøyra, stod det opptil ca. 5 - 40 cm med vann under befaringen. På dette flate området var det lokale overflateglidninger, ingen eller lite naturlig erosjonssikring, og mindre utglidninger vil bli utløst i fremtiden langs dette elveløpet. Trær står vertikalt, og vannet var klart. Dersom Dalåga graver seg inn i foten av ravinen ca. 20 m nordover kan erosjonsscoren øke. Erosjonen kan også øke dersom røret under Soløyveien skulle tettes.

Erosjonsscore 2 iht. tabell A5 i NVE rapport 9/2020, nede ved røret under veien. Ellers ingen eller lite erosjon, score 1.

Figur 4. Erosjon/utglidning og undergraving der Dalåga renner i rør under Soløyveien.

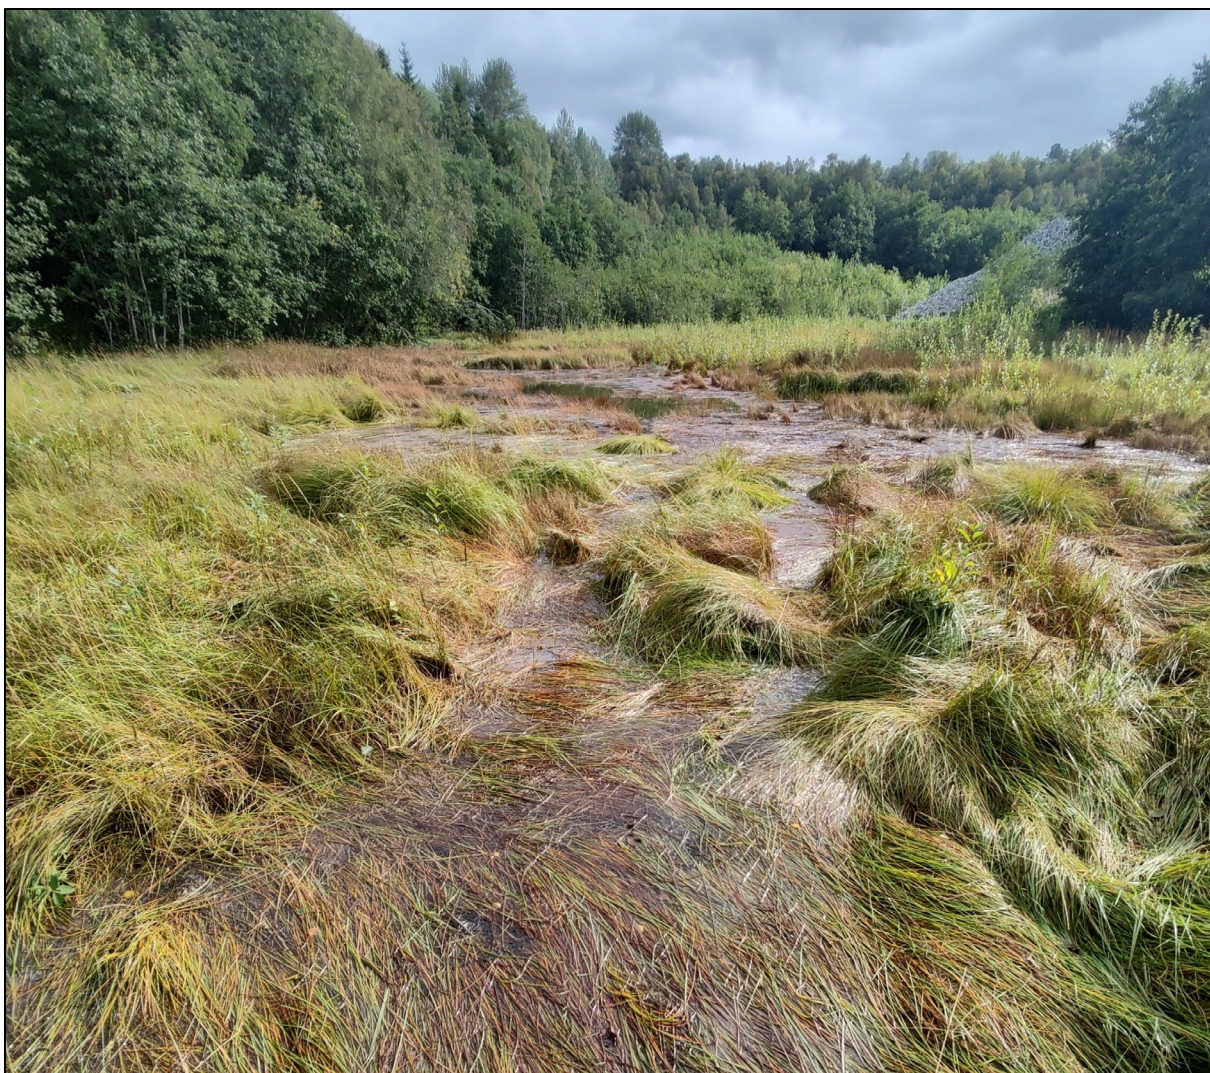
Figur 5. Våtmark nord for Slagøyra. Fylling lengst bak til høyre i bildet, Bjørndalen går opp til venstre i skogen lengst bak i midten av bildet.

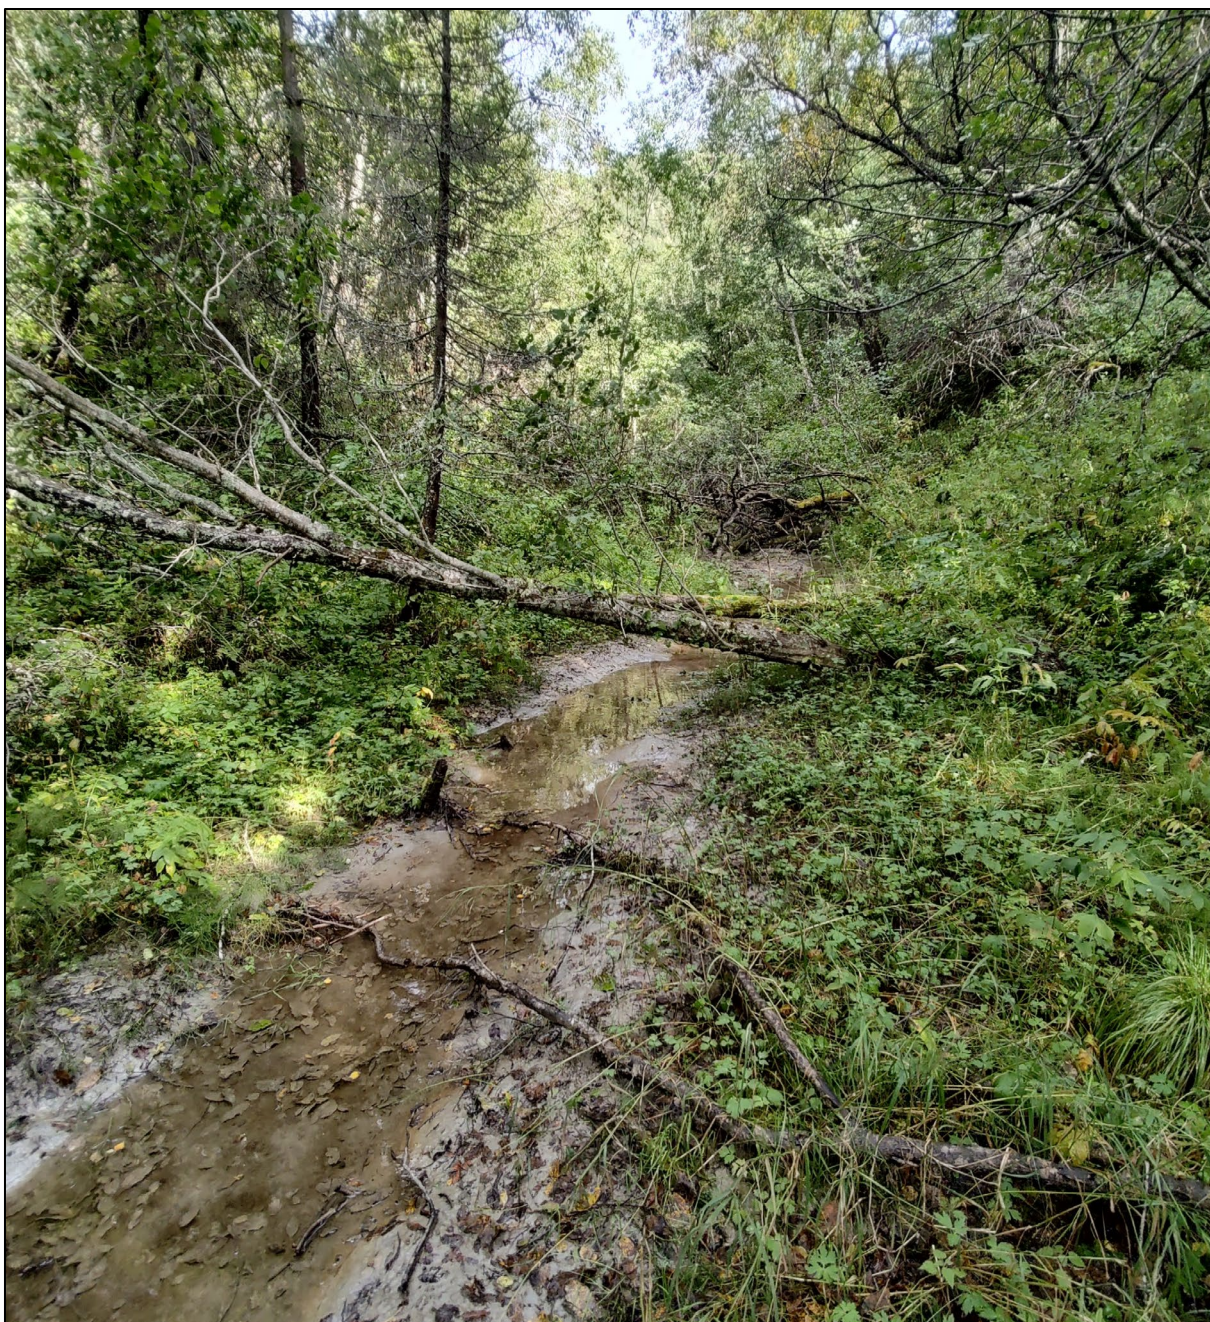
I ravinen i Bjørndalen var det lokale overflateglidninger med offset opptil ca. 3 m, og noe naturlig erosjonssikring med grus og stein i bunn av elveløpet flere steder. I øvre del av ravinen er det en liten skredvifte som kommer ned fra et brattere gjel i fjellet. I dette området var det grov stein og god naturlig erosjonssikring.

Mindre utglidninger vil kunne bli utløst i fremtiden langs dette elveløpet, spesielt i nedre del. Trær står svært skeivt, og flere har veltet på tvers av ravinen. Dette gjelder mest i de nedre ca. 10 m. I høyeste del av ravinen er trestammene mer vertikale. Vannet var klart.

Erosjonsscore 2 iht. tabell A5 i NVE rapport 9/2020.

Figur 6. Nedre del av Bjørndalen. Bekkeløpet har vært bredere og avsatt finstoff.

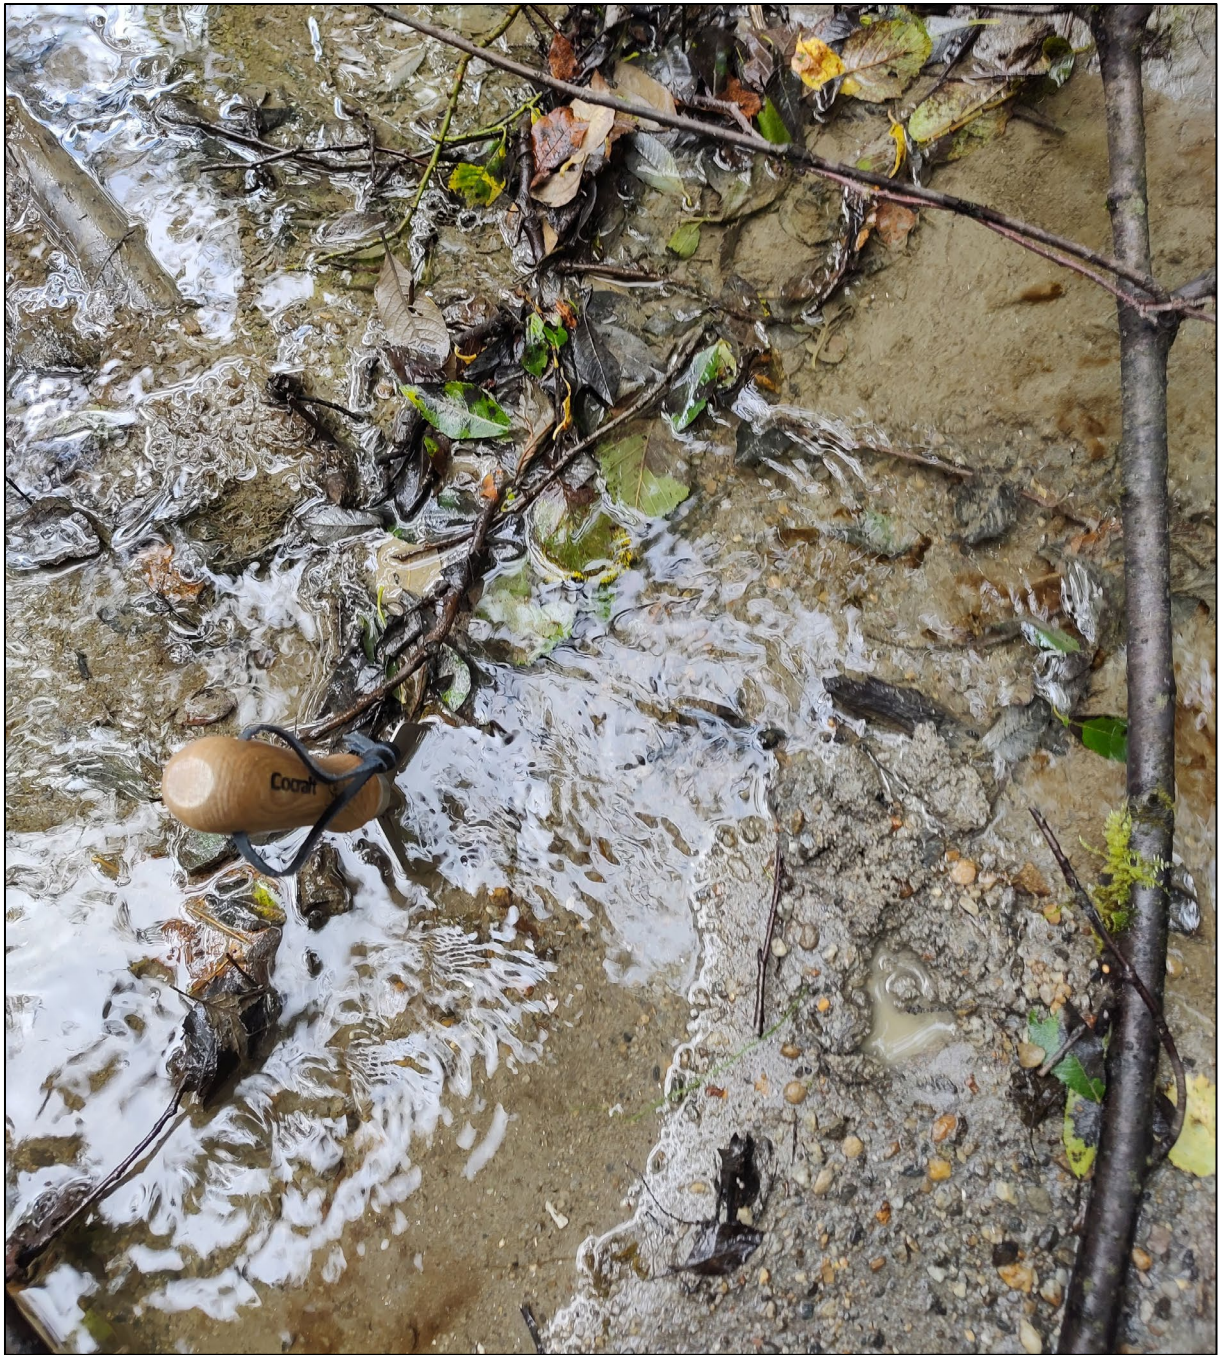
Figur 7. Grus som gir noe naturlig erosjonssikring langs bunn av bekkeløp.

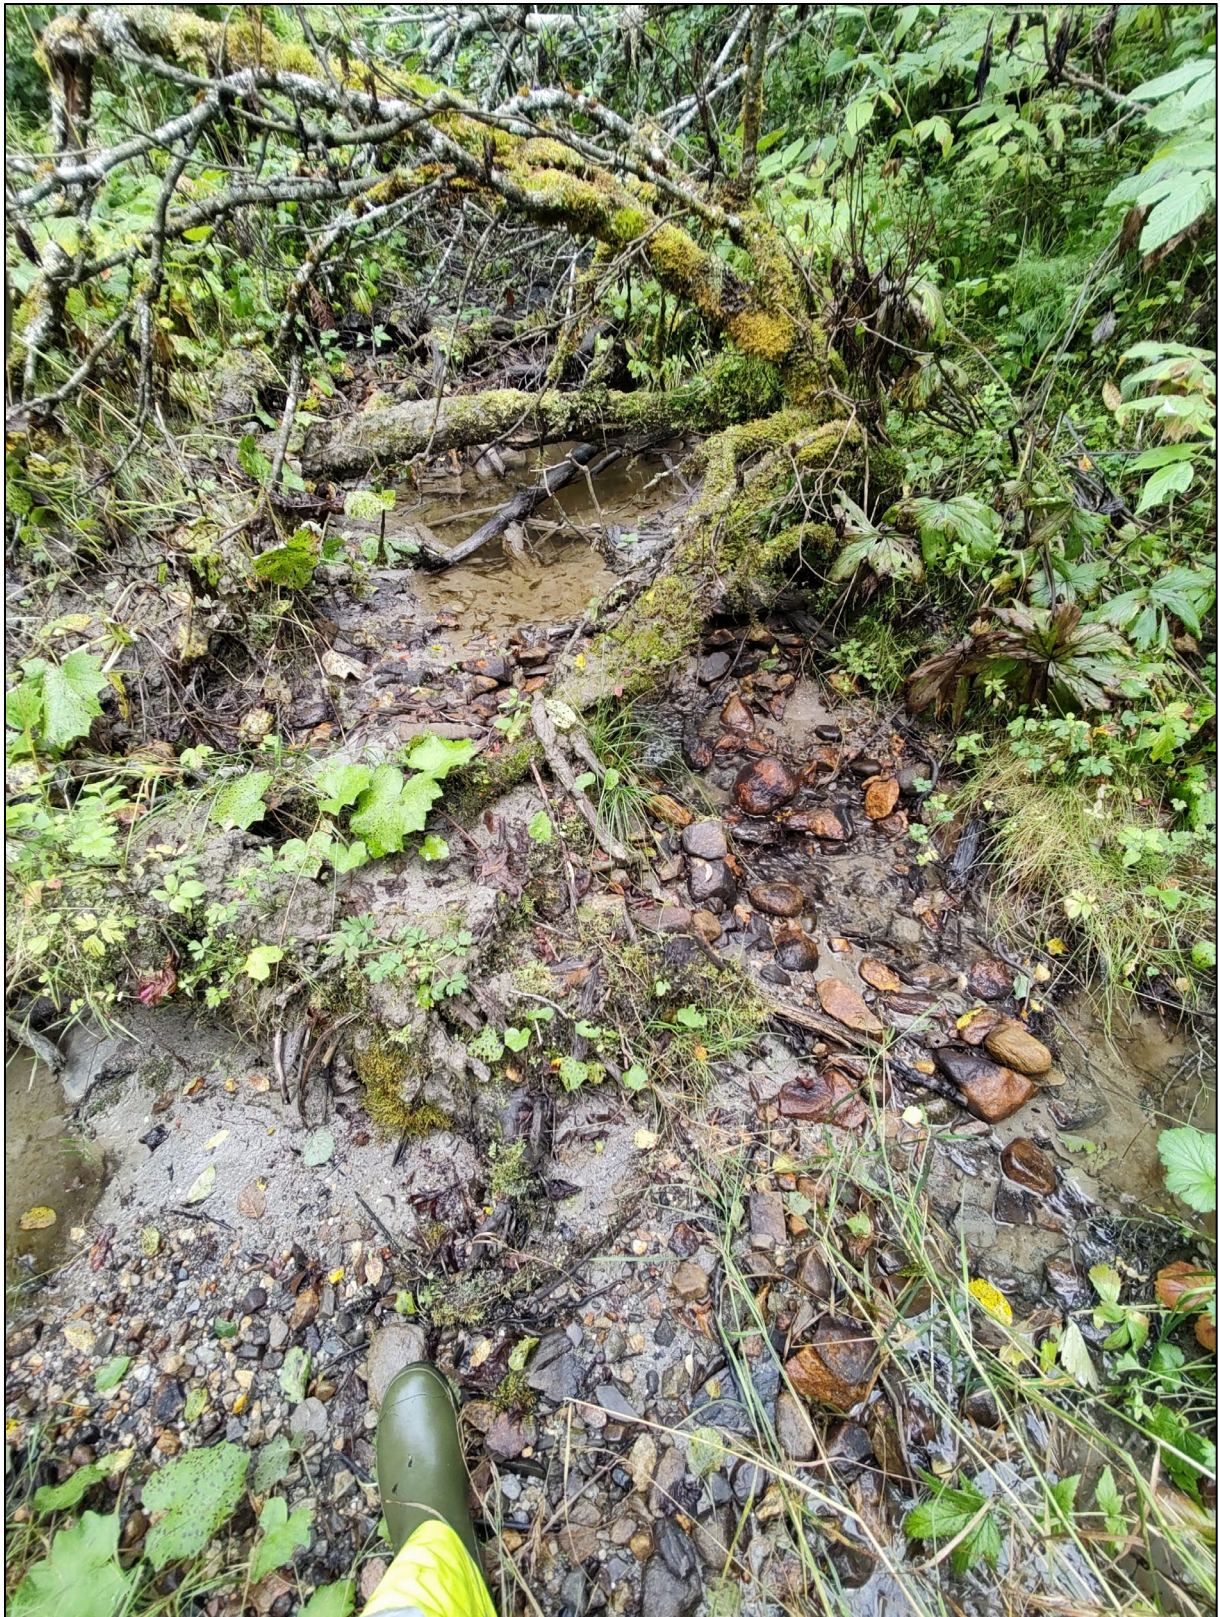
Figur 8. Grov stein og grus gir naturlig erosjonssikring.

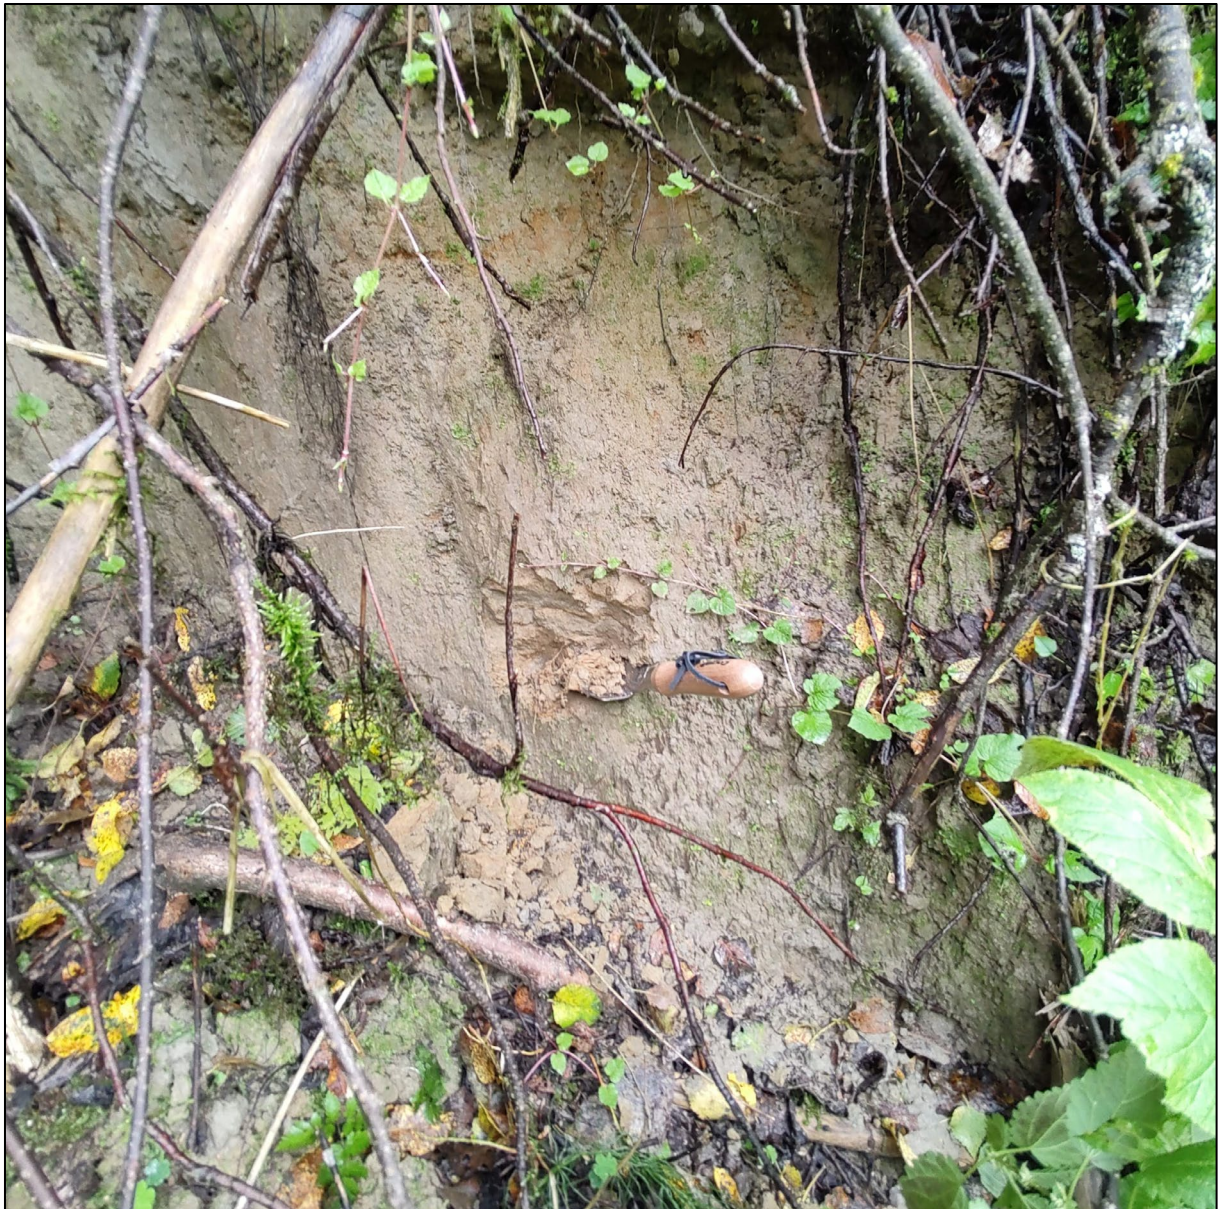
Skred har avdekt underliggende silt og finsand, og mulig leire, men dette er i skråningene ovenfor bekkene og kan trolig ikke knyttes til aktiv pågående undergraving/bekkeerosjon.

Figur 9. Eksponert finsand i utglidningsflate på vestsiden av Bjørndalen, nedenfor N10.

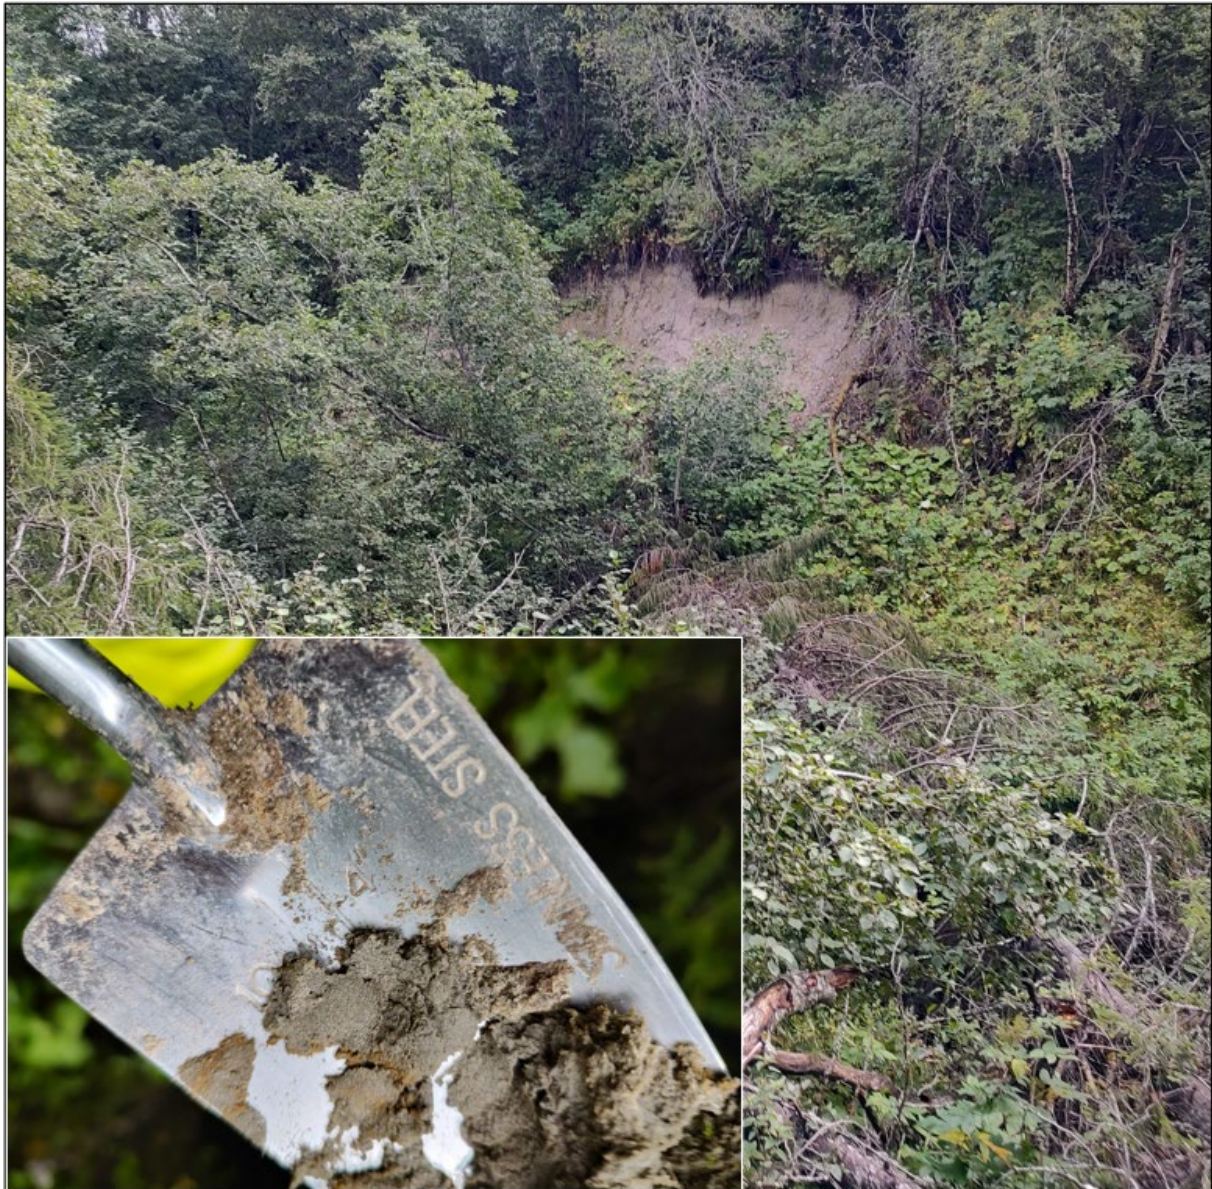
Figur 10. Laminert finsand i skredsår på østsiden av Bjørndalen. Offset ca. 3 m, og bredden på skredblokken er ca. 1 m.

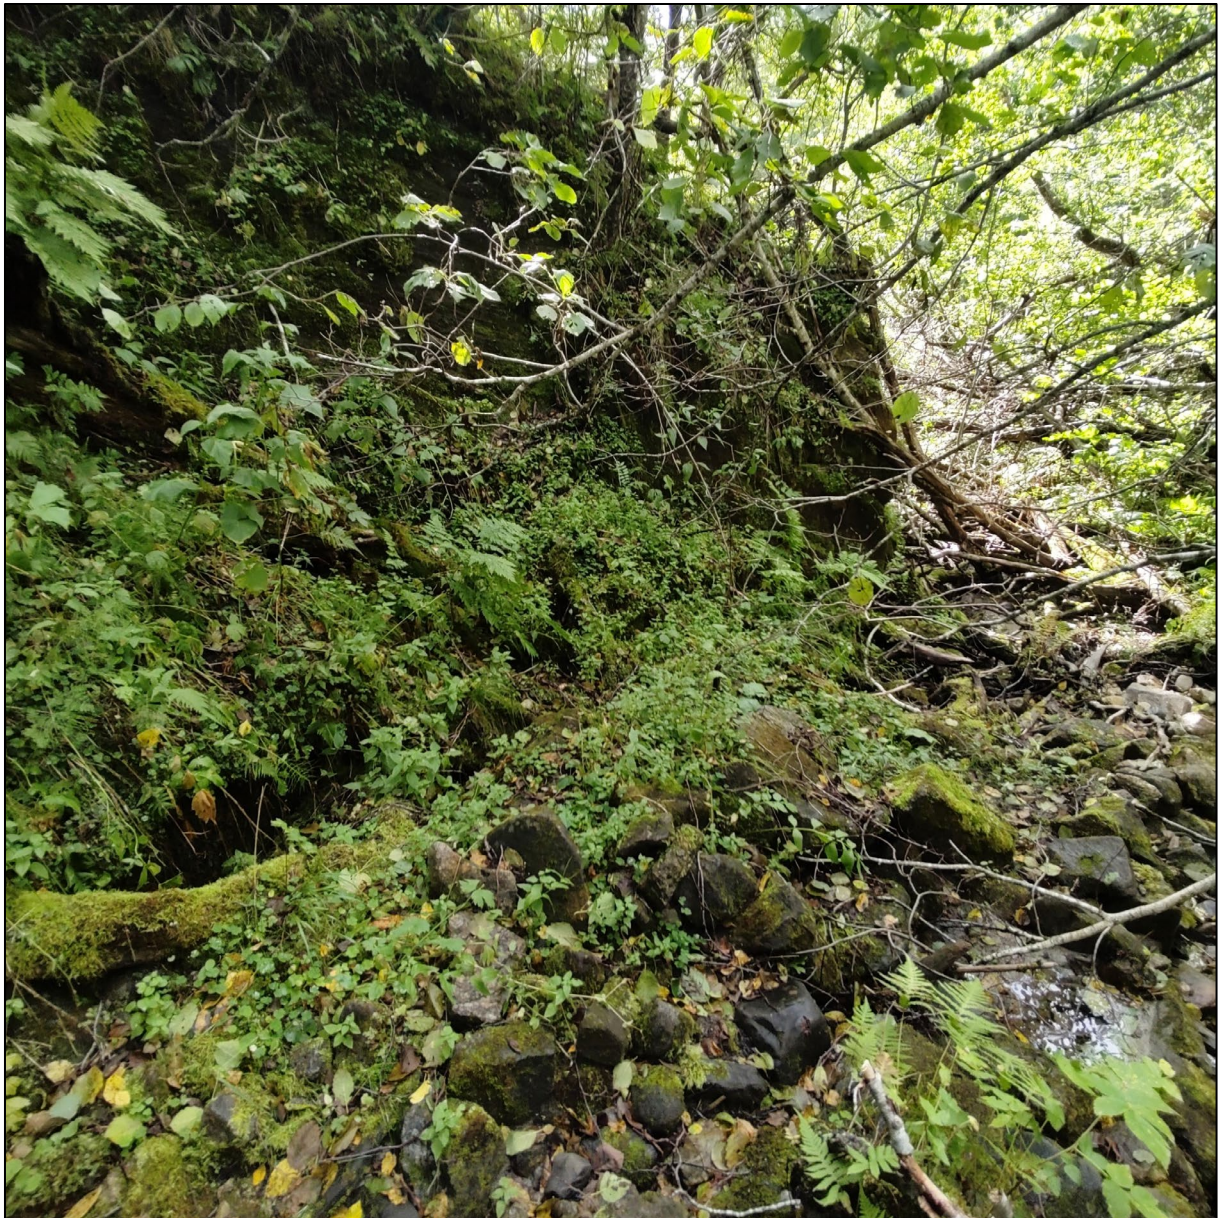
Figur 11. Fjellrygg på østsiden av Bjørndalen og grove masser som gir naturlig erosjonssikring i øvre del av Bjørndalen. Bildet er tatt nedstrøms.

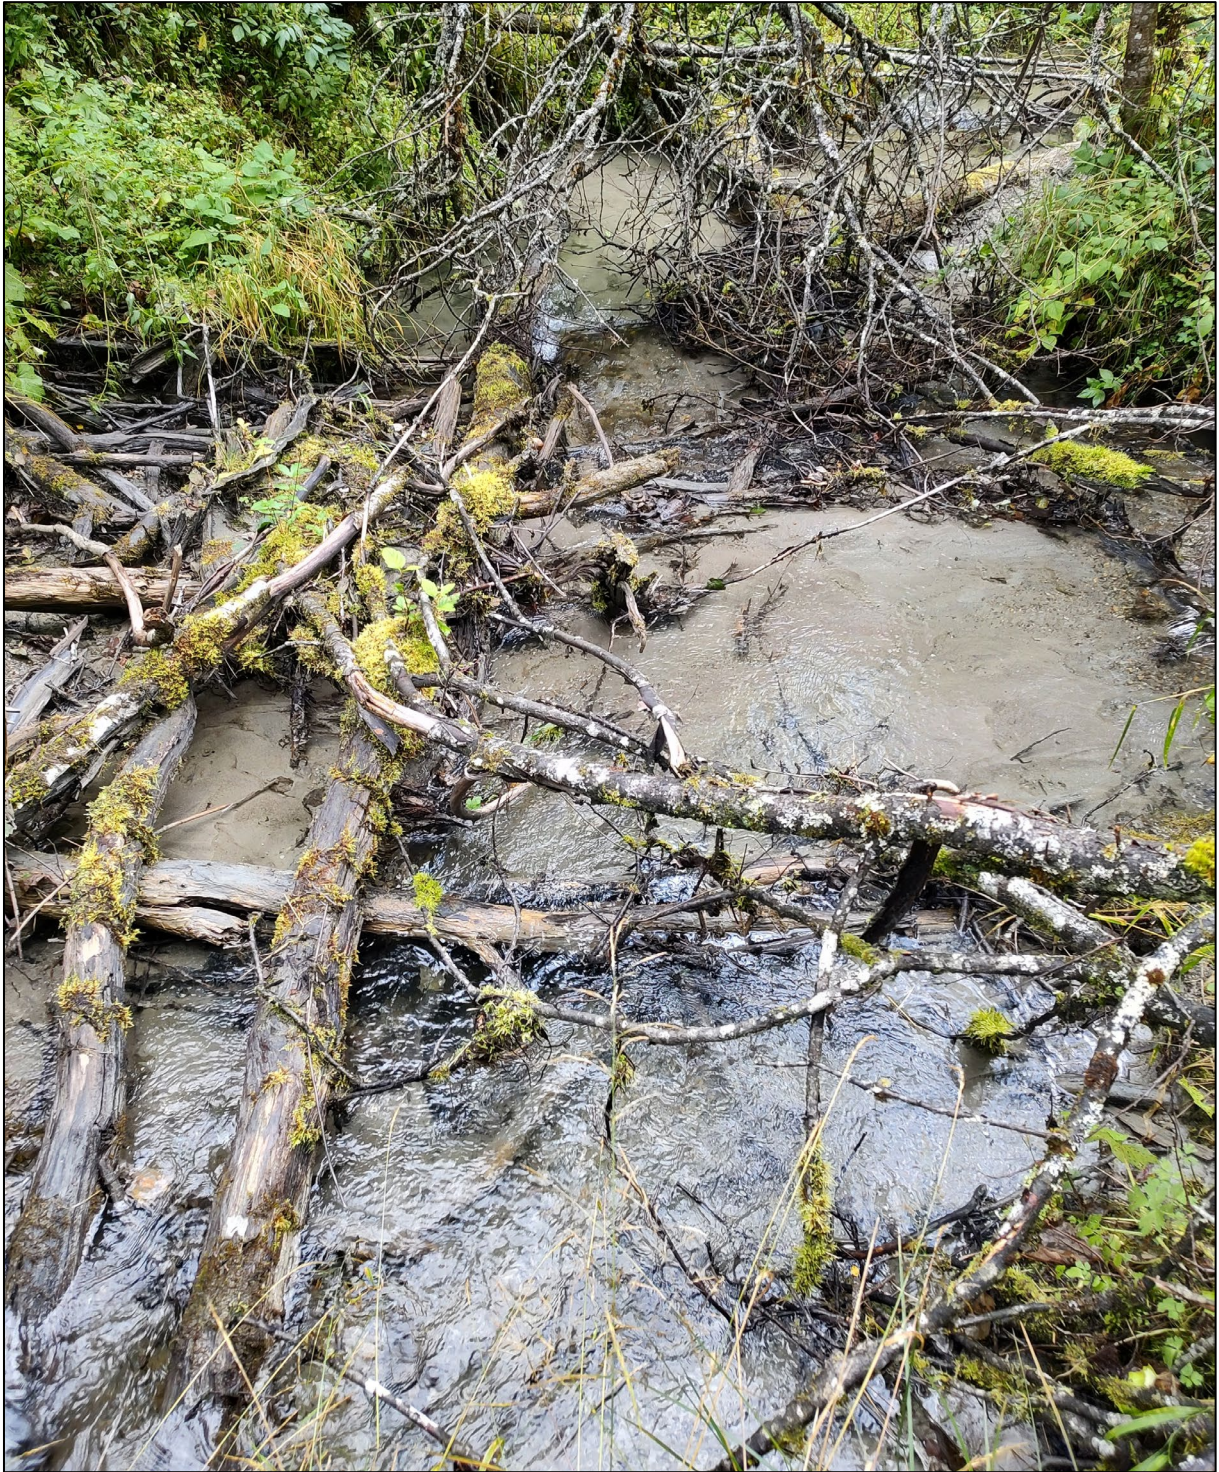
I ravinedalen øst for Bjørndalen, hvor Dalåga renner før den flater ut på Slagøyra, var det noen lokale overflateglidninger. Enkelte av disse kan kanskje knyttes til undergraving/bekkeerosjon. Mindre utglidninger vil kunne bli utløst i fremtiden langs dette bekkeløpet. Trær står skeivt, og flere har veltet på tvers av ravinen. I høyeste del av ravinen er trestammene vertikale. Vannet var klart. I nedre del meandrer elven mer tydelig og ravinen ble bredere. Det er noe naturlig erosjonssikring i bunn og sider.

Erosjonsscore 2 iht. tabell A5 i NVE rapport 9/2020.

Figur 12. Flere rotvelt som følge av sig og undergraving langs elveløpet.

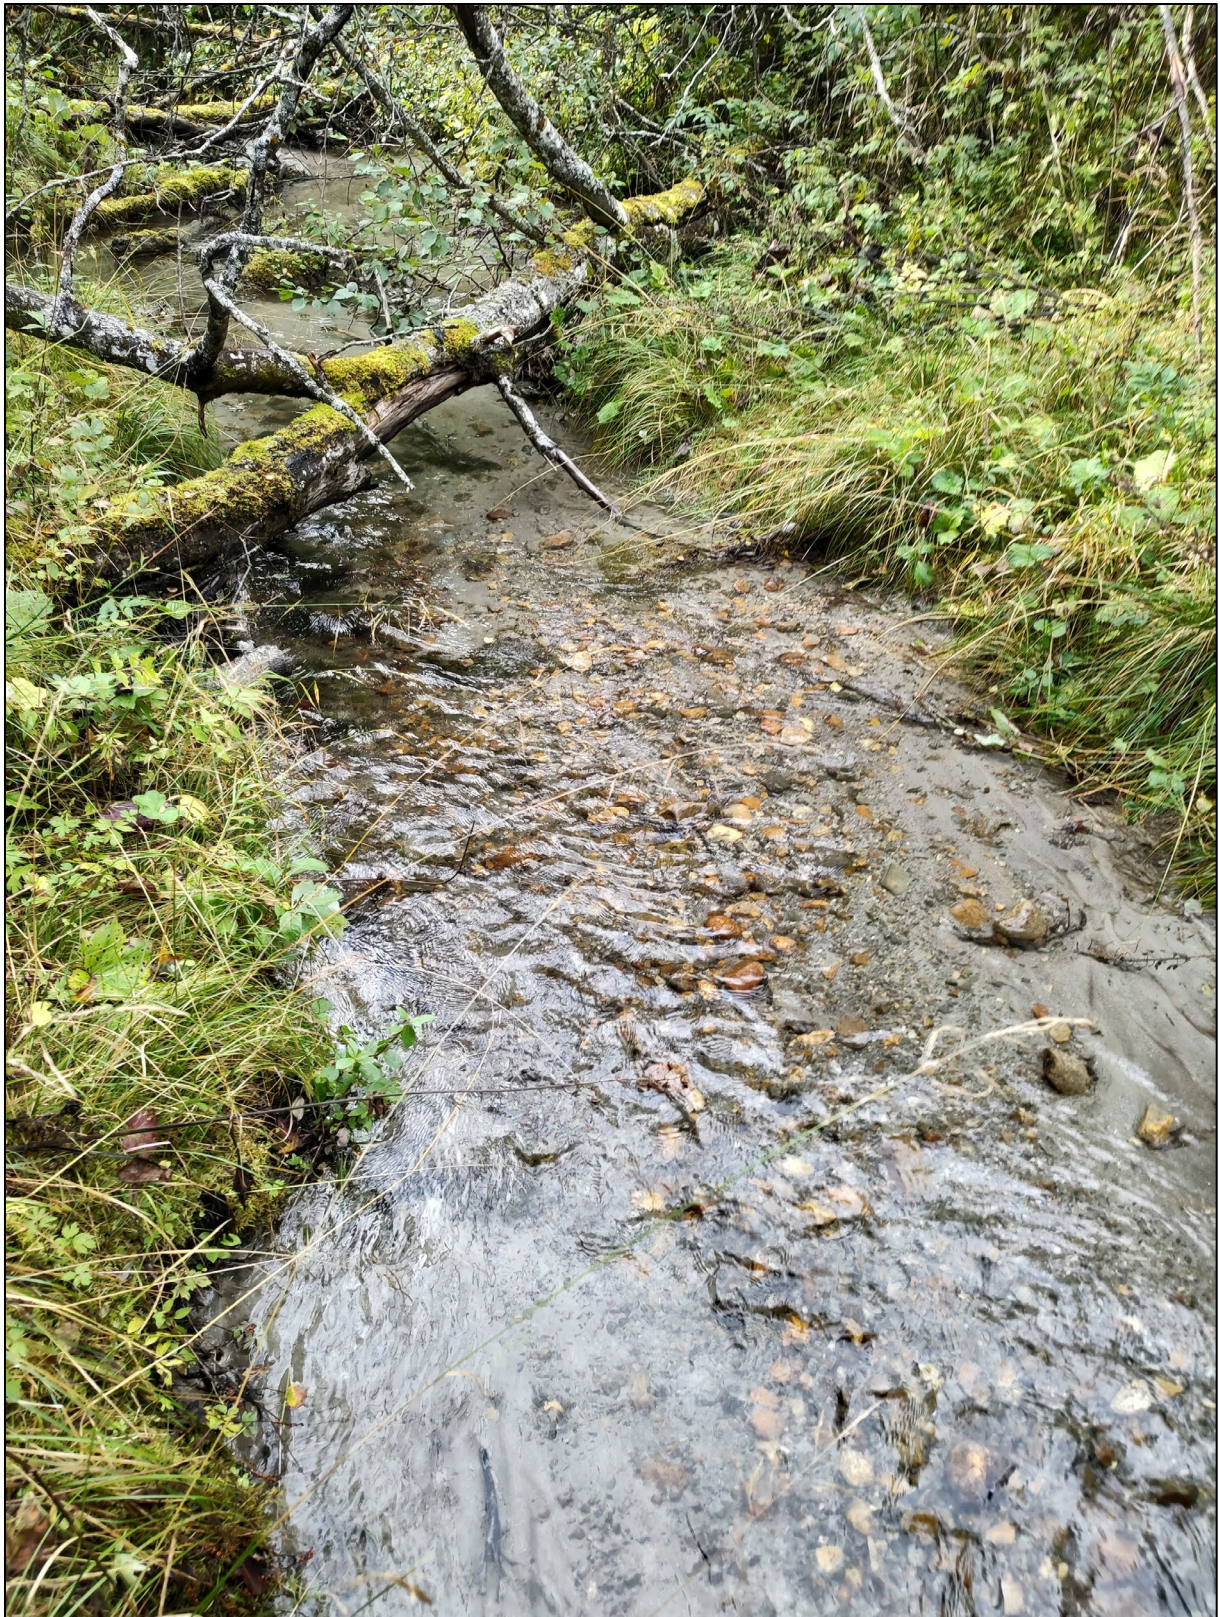
Figur 13. Naturlig erosjonssikring med stein og grus i elvbunnen.

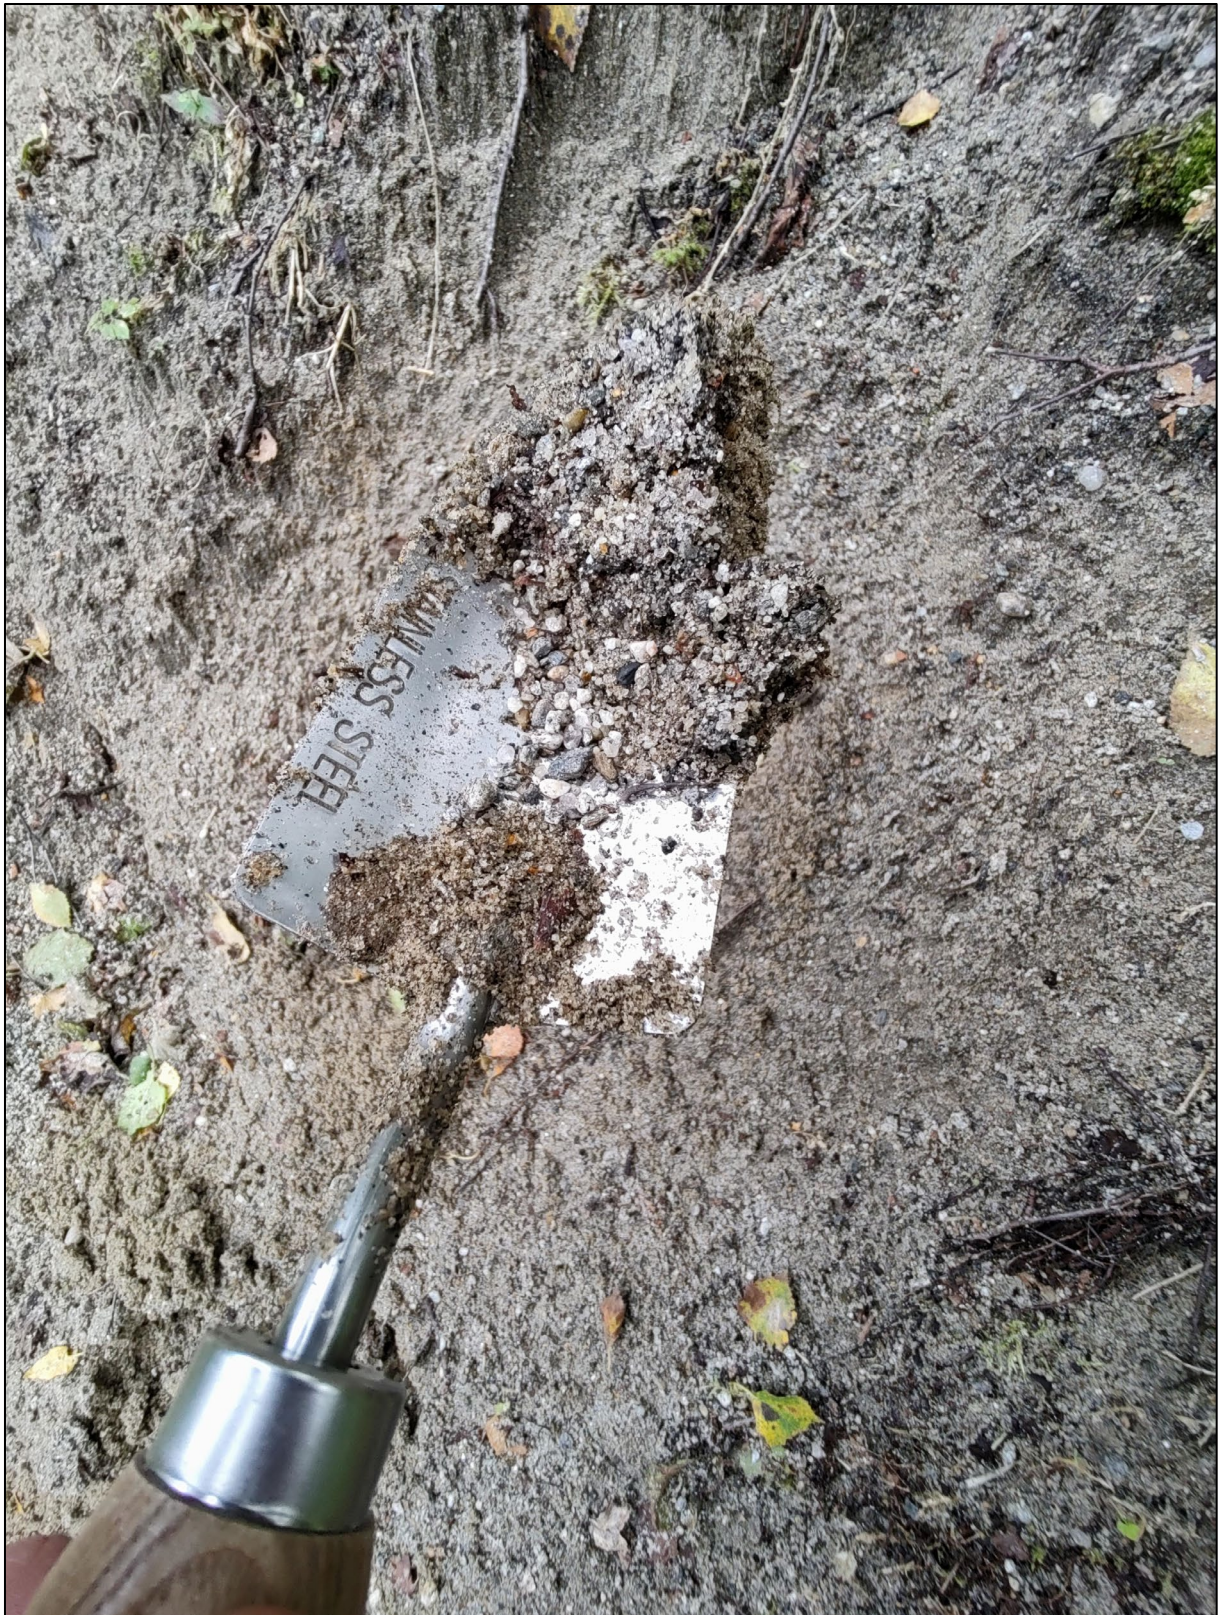
Sortert, kantrundet grus og sand med skiftende kornstørrelse var eksponert i flere åpne glideflater i ravinen på østsiden av Dalåga. Det var ingen gode blotninger av løsmassene på vestsiden av Dalåga uten høyt innhold av organisk materiale. Erosjon har ikke medført stabilitetsforverring eller avdekt dypere liggende leirmasser, og løsmasser er trolig blottlagte som følge av høy vannføring og rotvelt ved kraftig nedbør eller vårløsning.

Figur 14. Grus eksponert i østsiden av Dalåga, nedenfor N12.

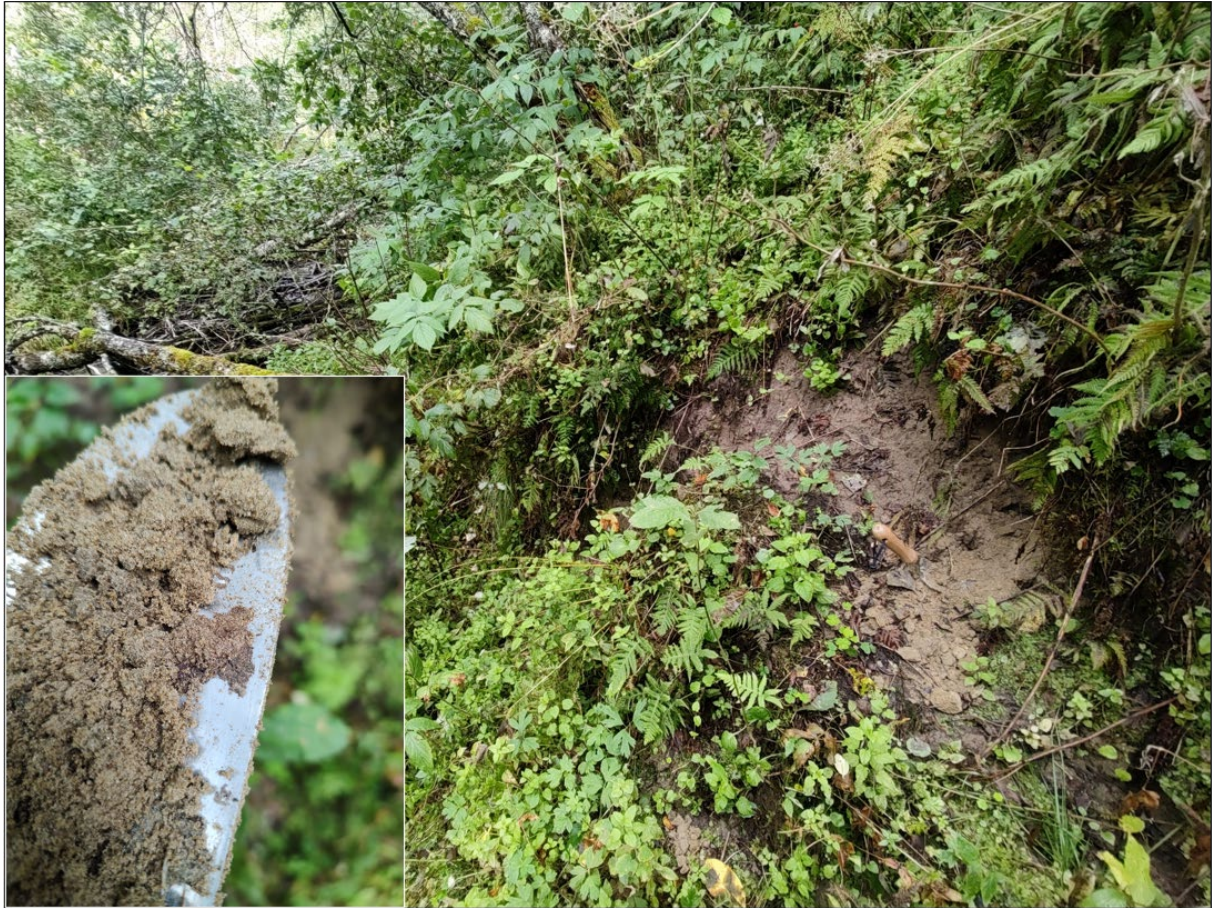
Figur 15. Sand i nedre del av ravinen, nær der den blir bredere like ved E13.

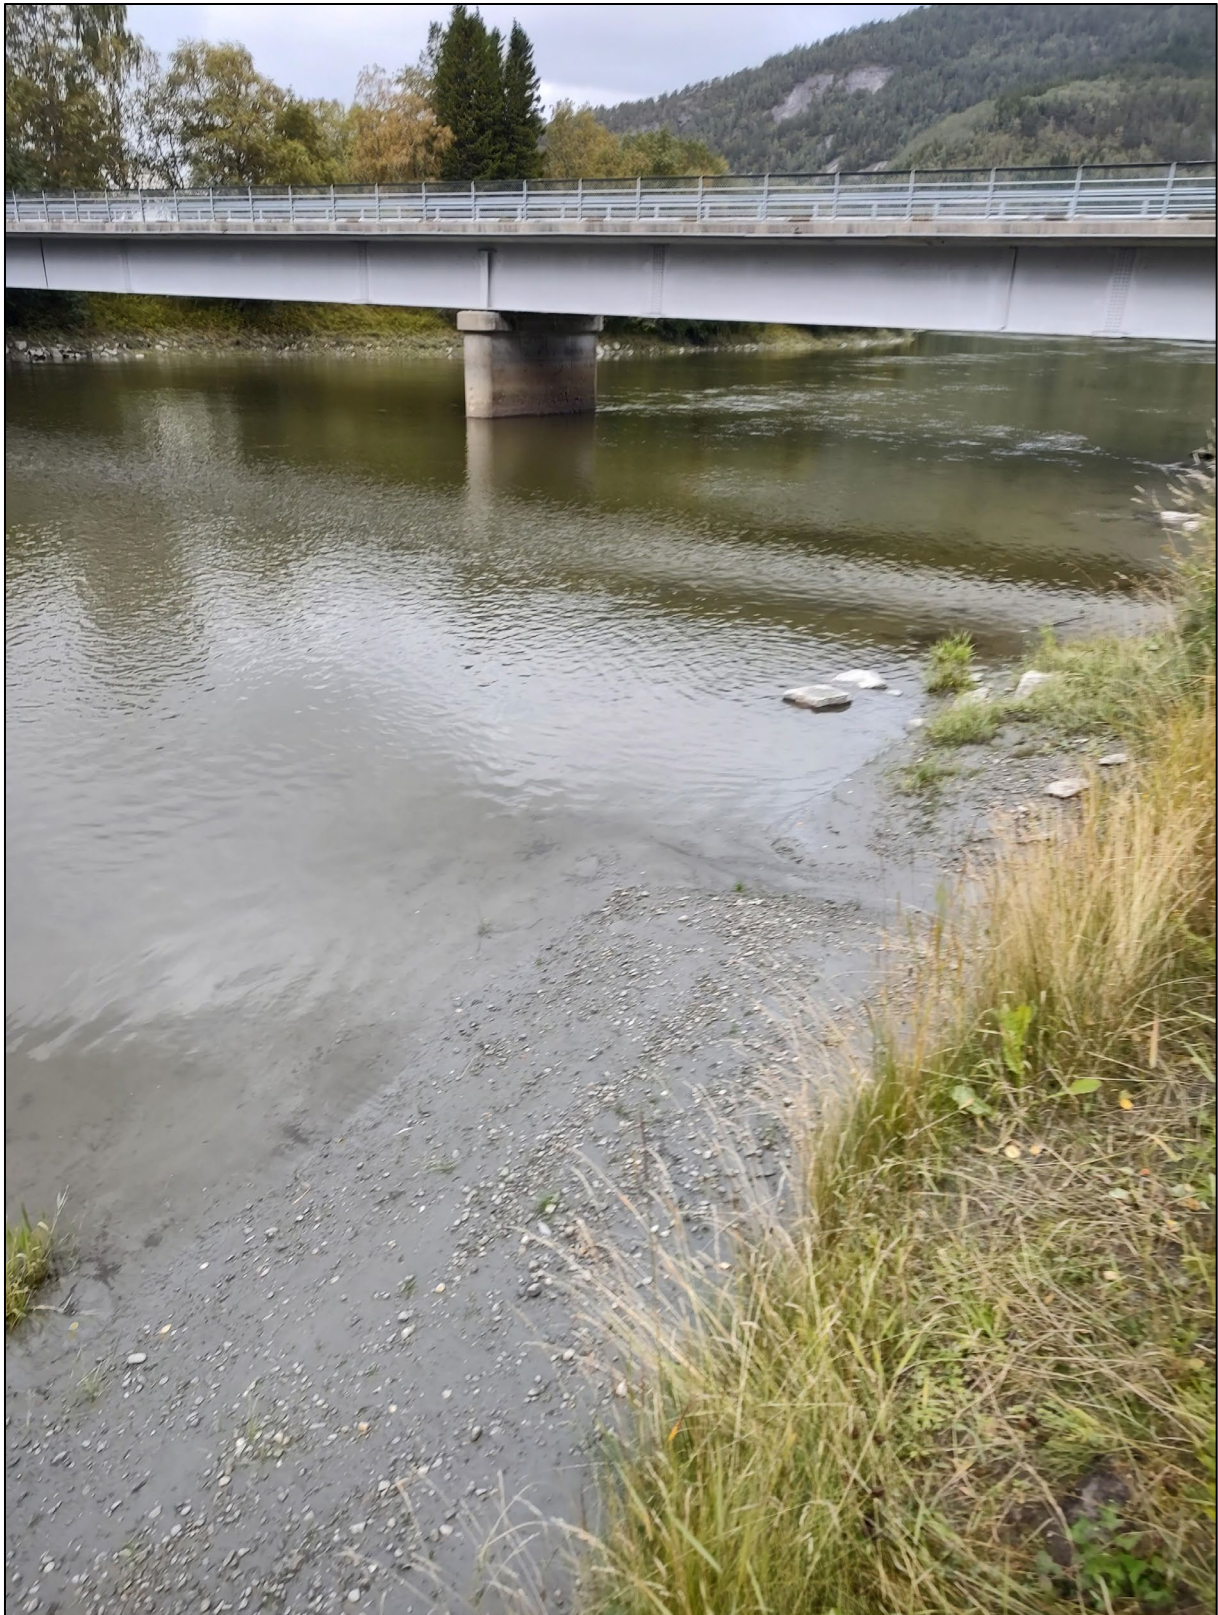
I enkelte elvebanker i sentrum av elva var det grov grus, grus og sand. Observerte blottlagte løsmasser ved utglidningen består av det som ser ut som grå leire, med noe blokk og grus som trolig kan være del av eldre erosjonssikring.

Figur 16. Grusholdig finkornet material (leire) langs Beiarelva lengst øst for bruene over elva.
