**Befaringsnotat
Moldjord, Beiarn
kommune**

Prosjektnummer:	Dokumentkode:	Dokumentnr:	Dokumenttittel:
2023-06-237	GT-H30-M08-00	03n	Befaringsnotat for områdestabilitetsvurdering i Moldjord i Beiarn kommune
Revisjon:	Beskrivelse:	Leveransedato:	
0	Godkjent notat	30.11.2023	
Kontraktør:		Kontaktinformasjon:

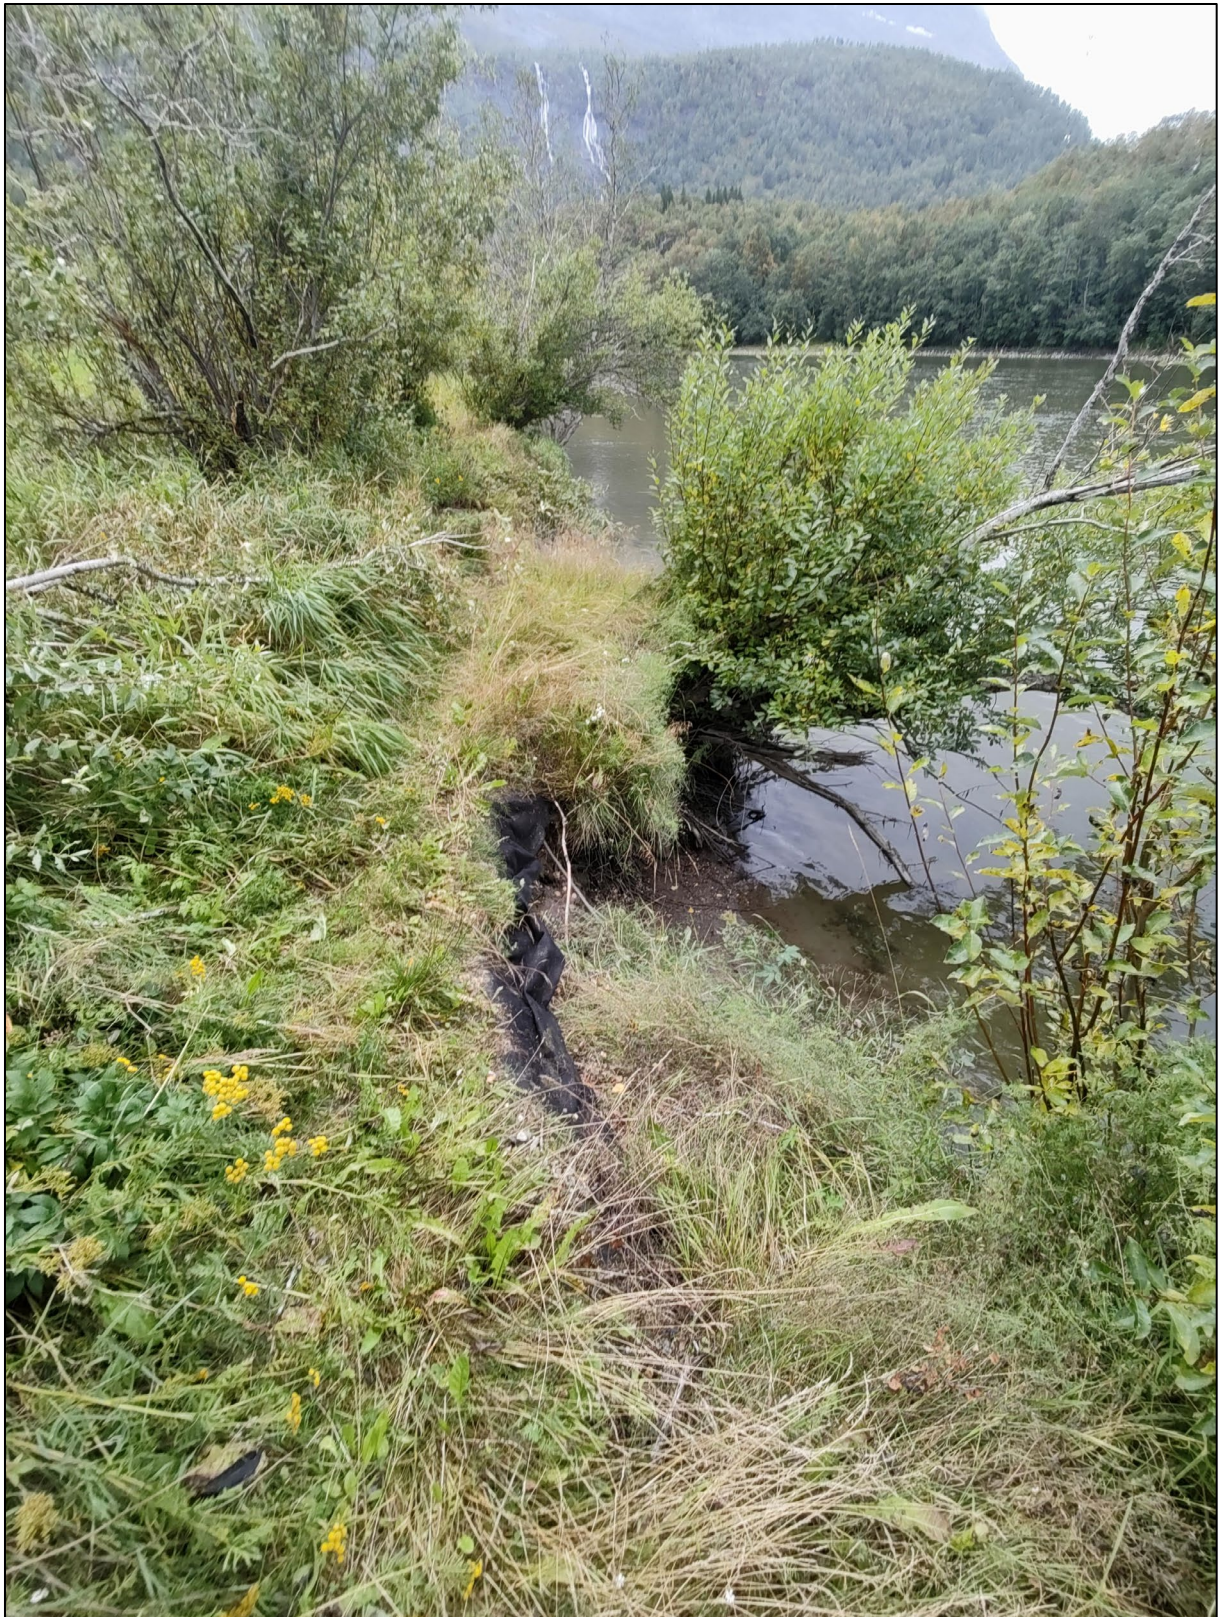
Det går en sti langs Beiarelva ved Moldjord. I vestre del av stien, er det enkelte små utglidninger av stien, og tydelig undergraving av eksisterende erosjonssikring. Ytterligere utglidninger kan ikke utelukkes.

Erosjonsscore 2 iht. tabell A5 i NVE rapport 9/2020.

Figur 17. Undergraving under tursti langs Beiarelva. Eksponert duk og grove løsmasser med noe finstoff.

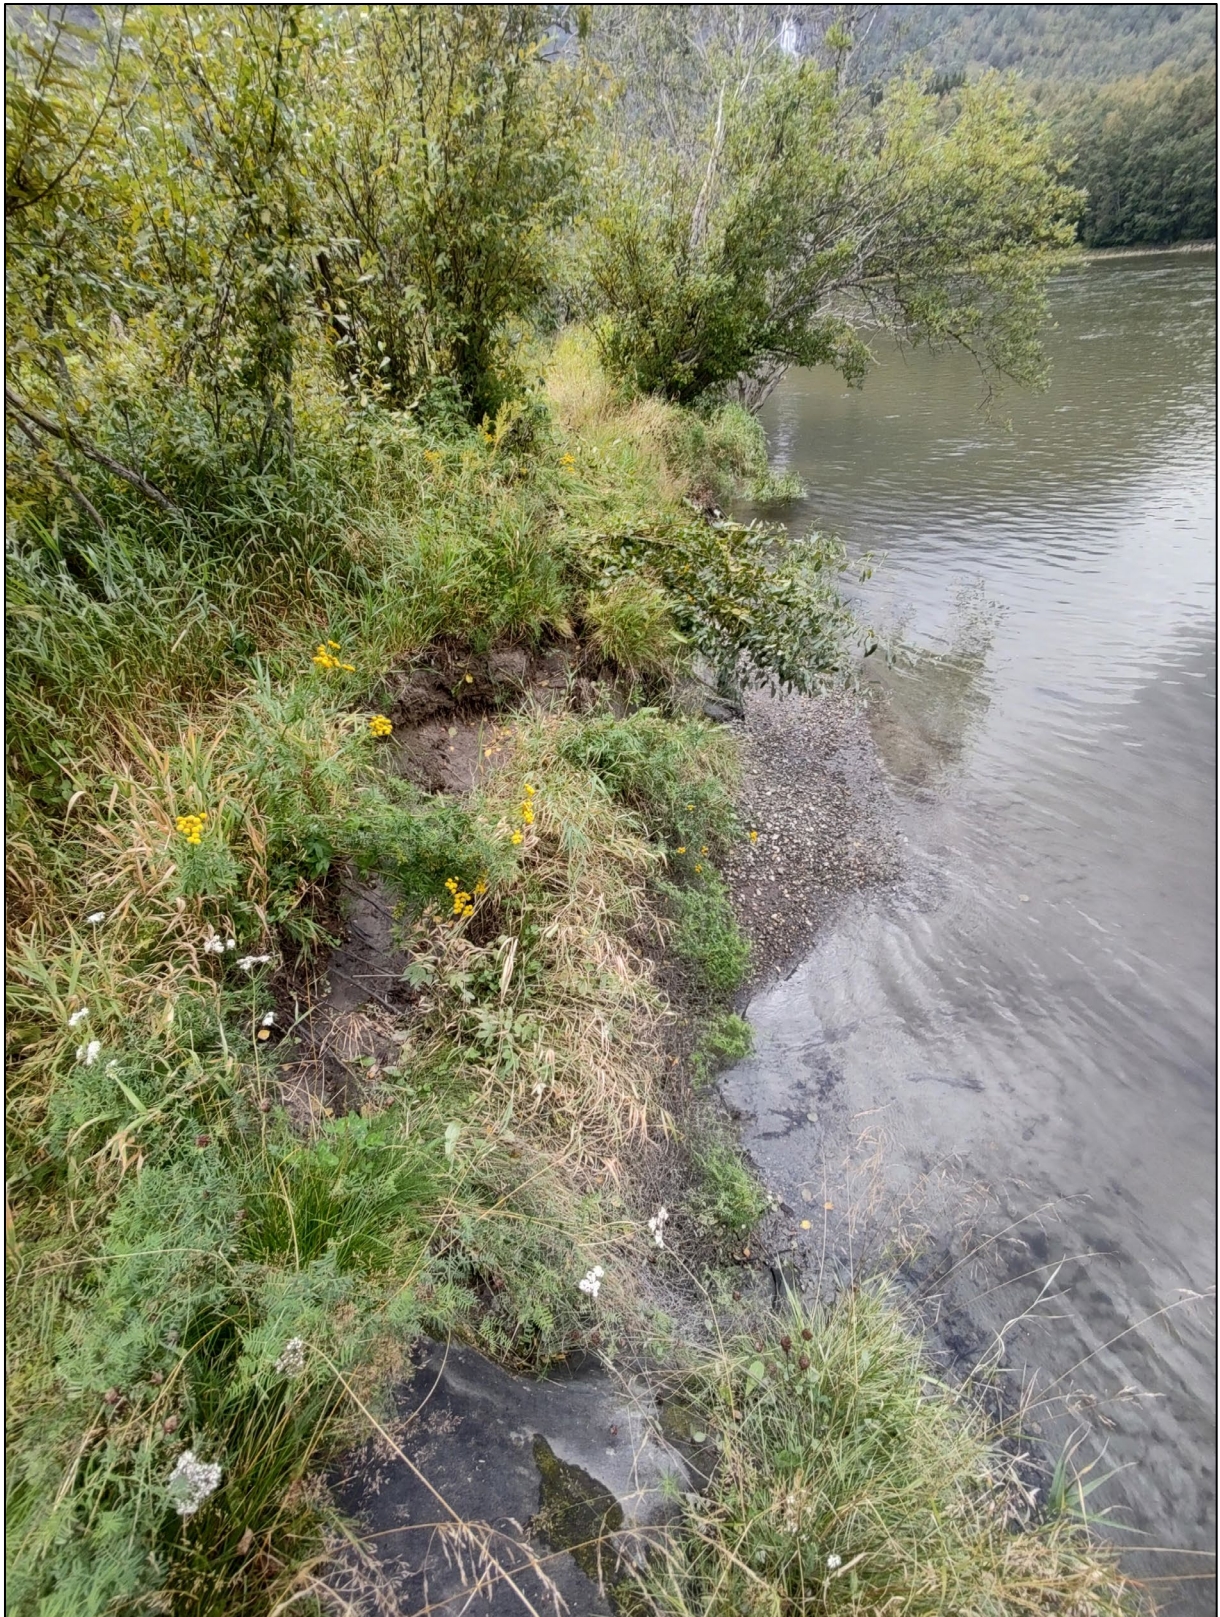
Figur 18. Grus ved lokal utglidning.

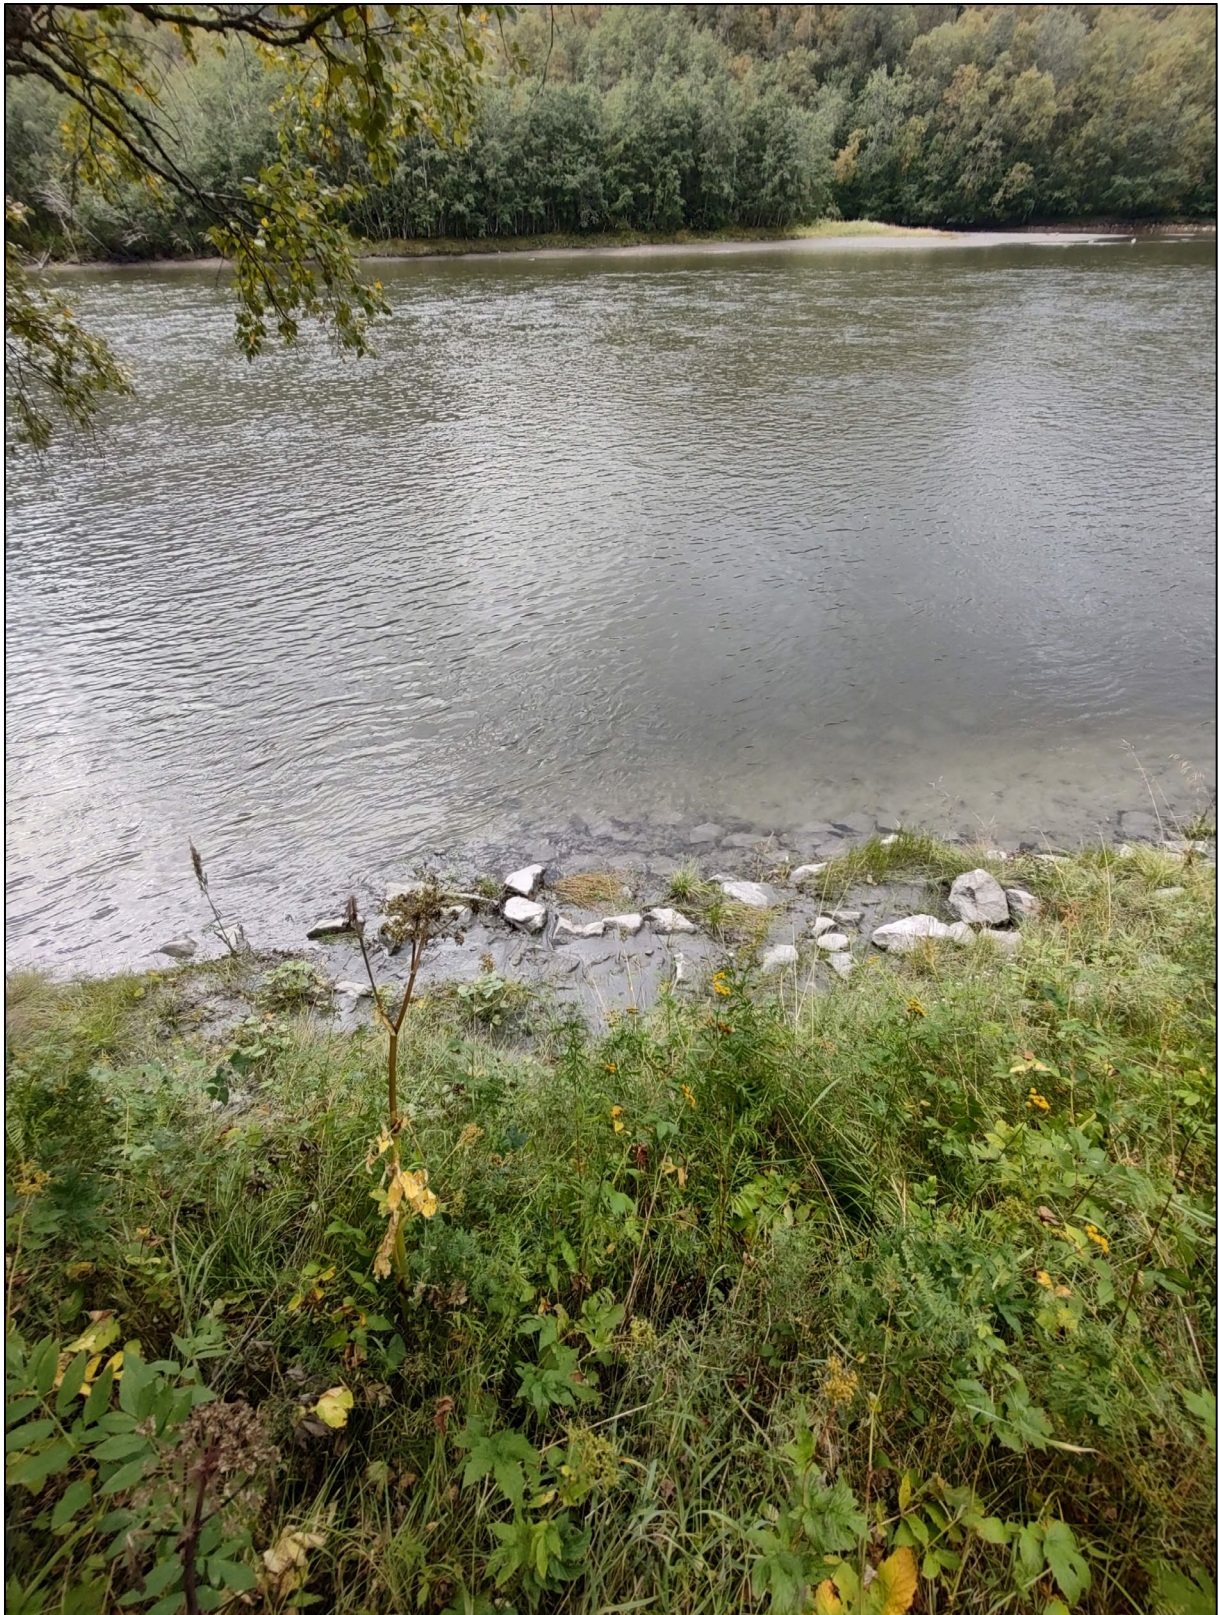
Figur 19. Leireliknende materiale og blokk langs elv.

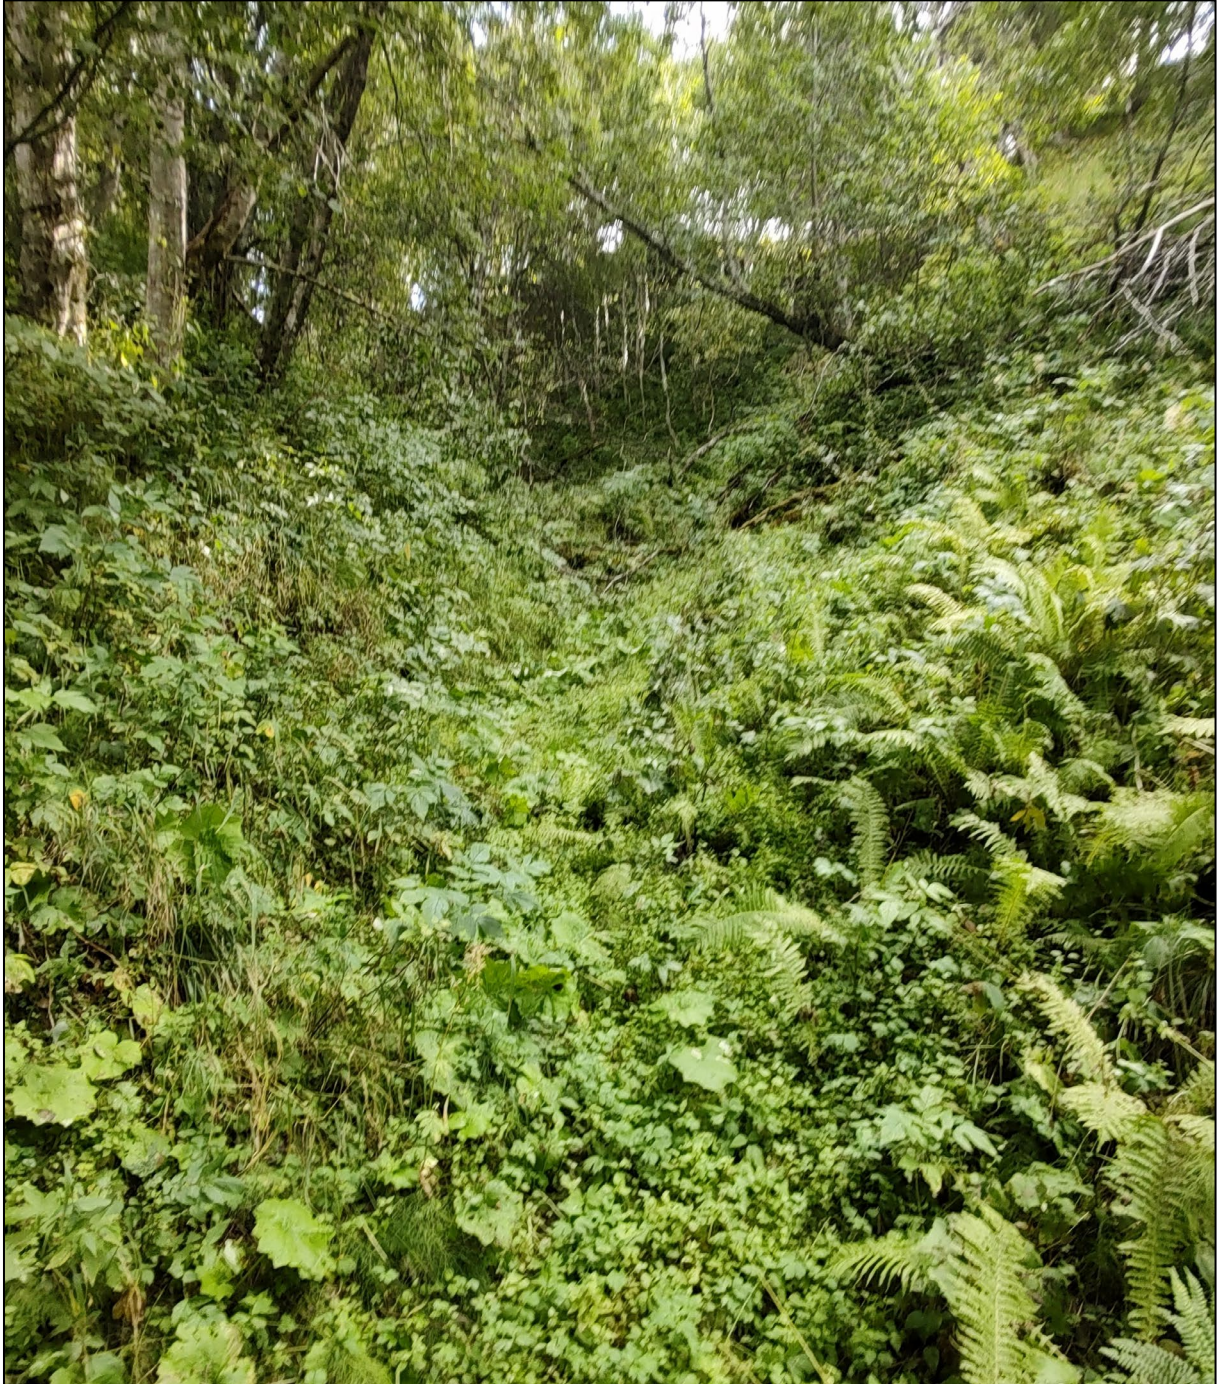
Det er flere gjengrodde raviner og søkk som går ned fra terrassene, hvor det ikke er noen aktiv bekk eller erosjon. Dette gjelder ravinene vest, sør og sørøst for N16, N15, N14M og N13. Grus

ble observert i øvre del og sanden ble observert i nedre del av ravinene som går ned mot nordvest fra N14M og N13. Det er ingen erosjon, og vannføring trolig kun begrenset til korte perioder under kraftige regnværsperioder. Erosjonsscore er 0 iht. tabell A5 i NVE rapport 9/2020.

Figur 20. Gjengrodd bekkeløp øst for Bjørndalen uten tegn til aktiv fluvial aktivitet eller erosjon.

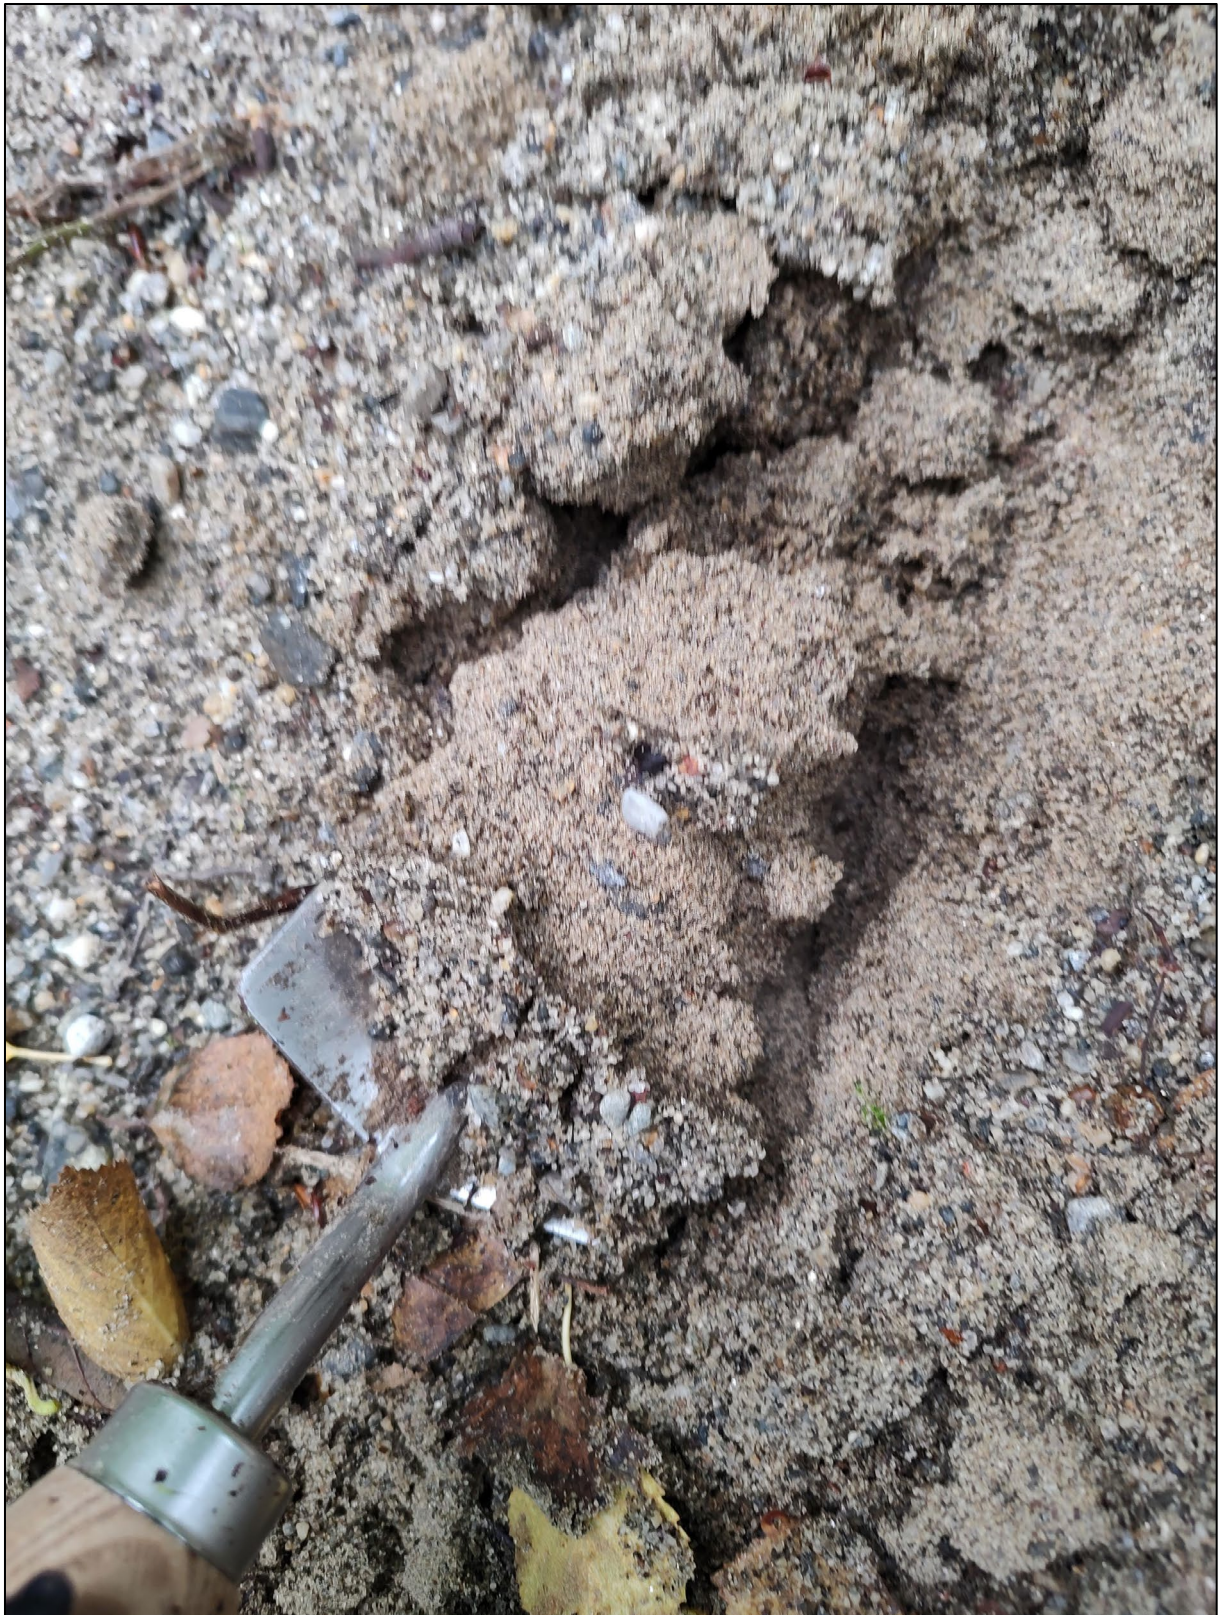
Figur 21. Grus i øvre del av ravinen nedenfor N14M (Lenninggrøva).

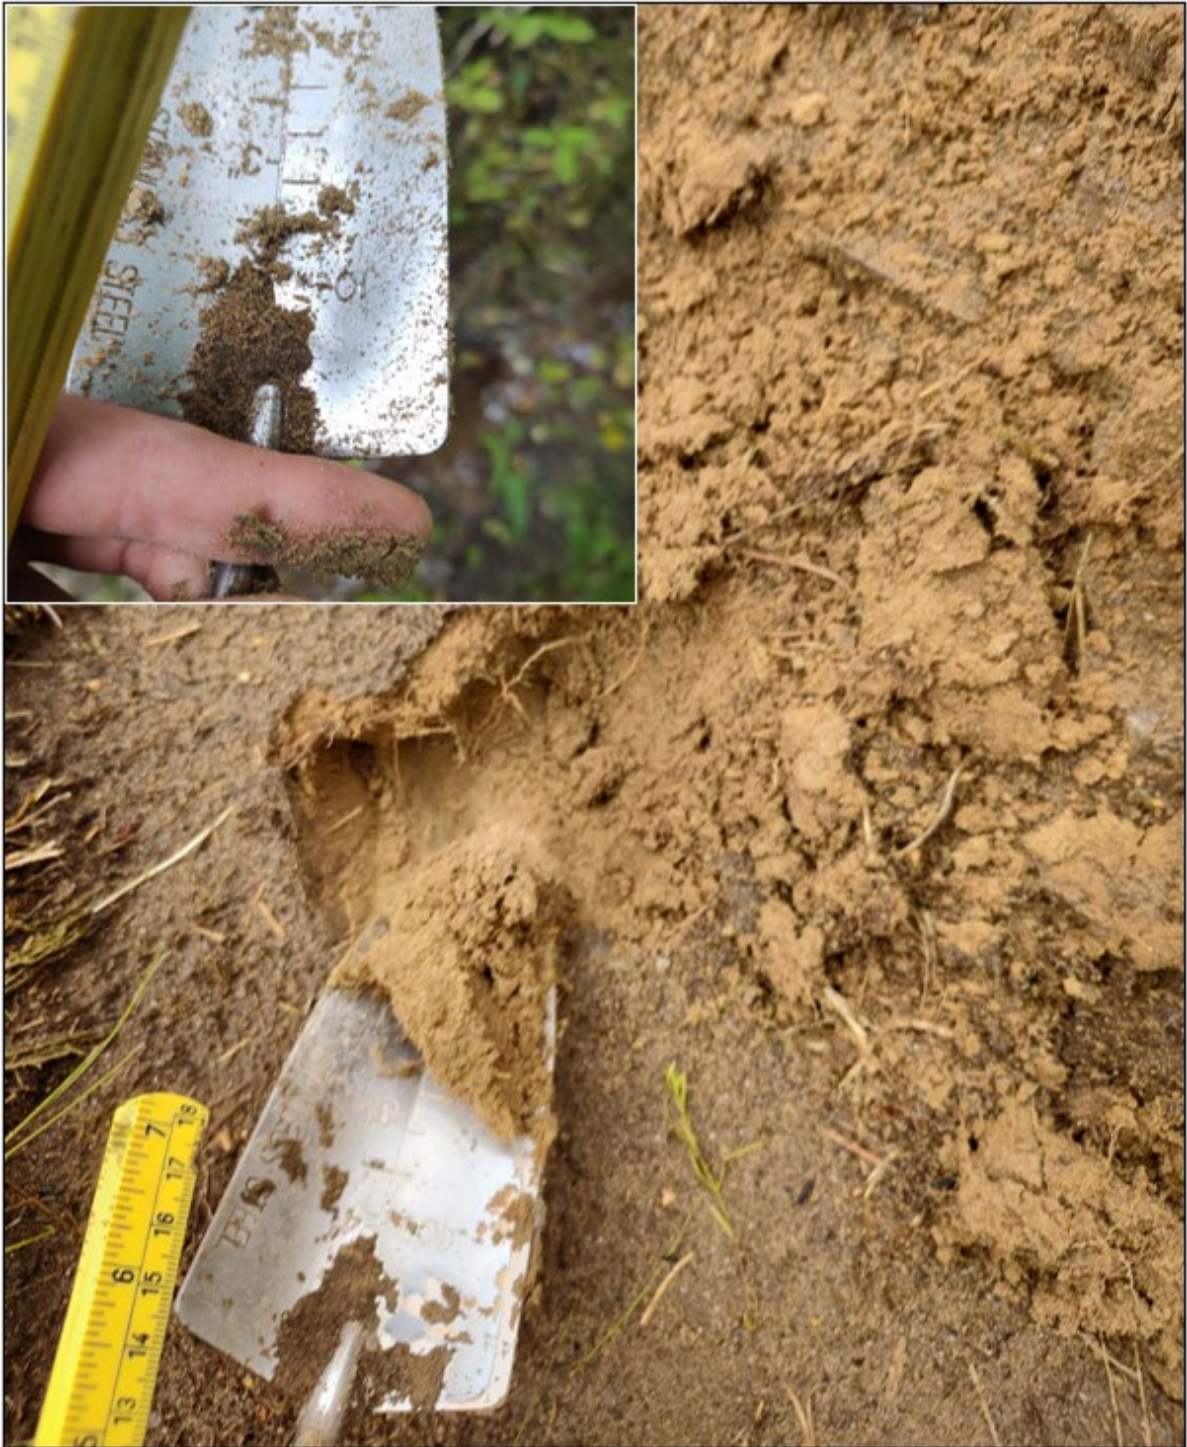
Figur 22. Sand i nedre del av ravinen under N13.
