## Moksa kraftverk - driftsstans og tørrlegging av Moksa

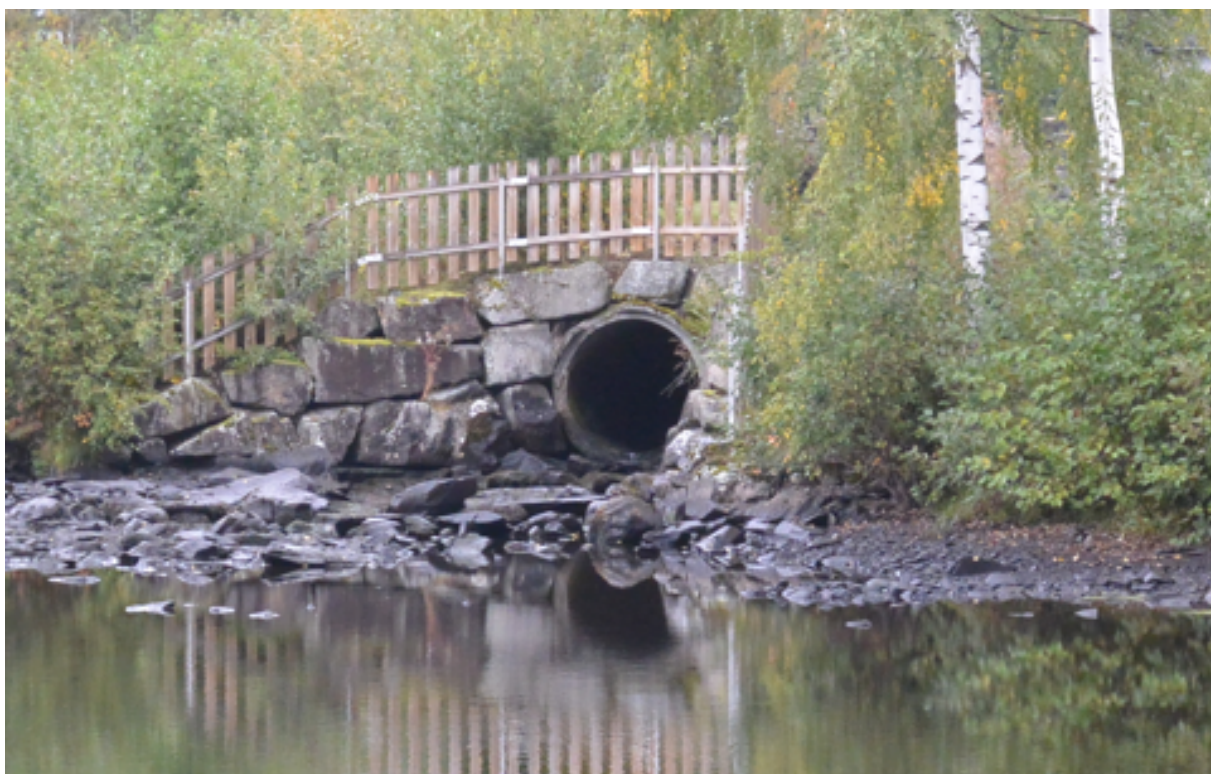
Statsforvalteren oppdaget tirsdag 07.09.21 kl 09.30 at nedre deler av elva Moksa var tørrlagt. Ved nærmere undersøkelse viste det seg at det ikke kom driftsvann fra Moksa kraftverk, og det var ingen vannføring i elven oppstrøms kraftverket slik at strekningen fra kraftverket til utløpet i Lågen var uten vannføring og kun små partier i elveleiet hadde vannspeil. Det meste av elveleiet var helt uten vann. Denne strekningen er gyte- og oppvekstelv for storaure fra Lågen og Mjøsa.

*Utløp kraftstasjon uten vannføring*

Statsforvalteren ber NVE vurdere hendelsen med tørrlegging av Moksa 07.09.21 og hva som bør gjøres for å unngå framtidige hendelser og konsekvensene av det for storaurestammen i elva.

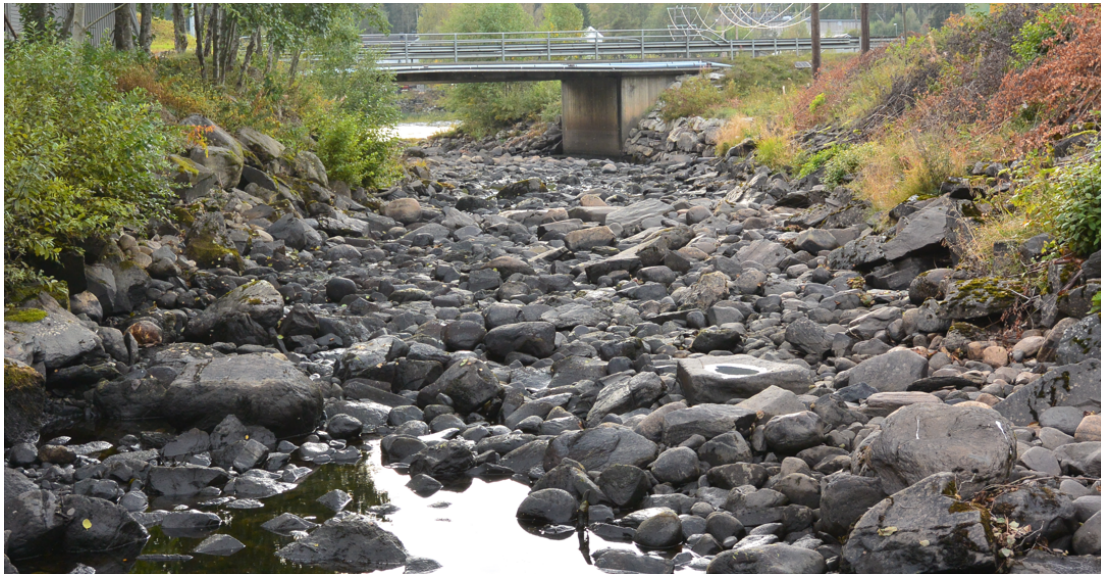
*Elveleiet ned mot utløpet i Lågen*

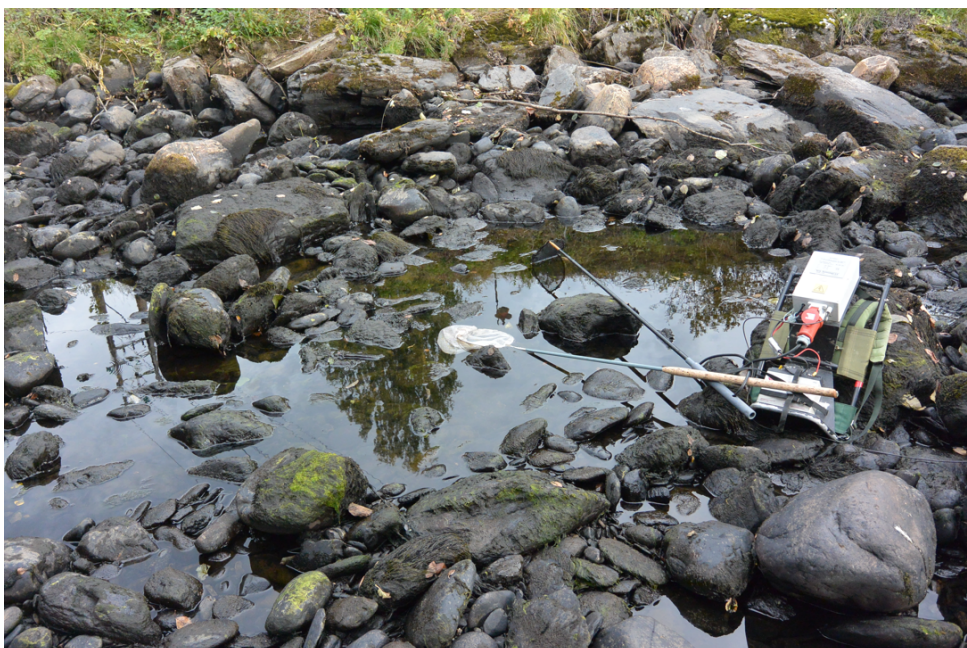
Vi returnerte til elva kl 16.30. Det var da fortsatt ikke vannføring i elveleiet og ingen driftsvannføring fra kraftverket. Vi gjennomførte et fiske med elektrisk fiskeapparat i små partier med vannspeil. Vi rakk å fiske fem putter fra utløpet og oppover før vannføringen kom tilbake ut av kraftverket ca kl 17.00. Fisket avdekket at det sto en god del aure (hovedsakelig årsyngel) i partiene med vannspeil (Resultat på 1. gangs overfiske av fem partier med vannspeil: Areal 35 m<sup>2</sup> – 17 aure, areal 10 m<sup>2</sup> – 19 aure, areal 6 m<sup>2</sup> – 8 aure, areal 2 m<sup>2</sup> – 3 aure, areal 2 m<sup>2</sup> – 2 aure). Det var flere vanndekte pytter lengere opp som vi ikke rakk å fiske før vannføringen kom tilbake. Imidlertid var storparten av elveleiet helt tørrlagt, og ut fra forekomsten av aureunger i de små partiene med vannspeil som ble fisket synes åpenbart at en betydelig mengde aureunger må ha gått tapt som følge av stranding. Vi observerte ikke død fisk på elvebunnen, men elvebunnen er grov at aureunger i all hovedsak vil havne ned mellom steinene og ikke være synlige på overflaten.

*Ett av de vanndekkede partiene i elva.*
