Innspill i forbindelse med krav om omgjøring av konsesjonen for Gangåsvatnet.

Eier av eiendom 5059-244/19

Adresse: Orkland kommune, Skjenalddalsvegen 1000, 7320 Fannerem

Regulant: Bekk og Strøm

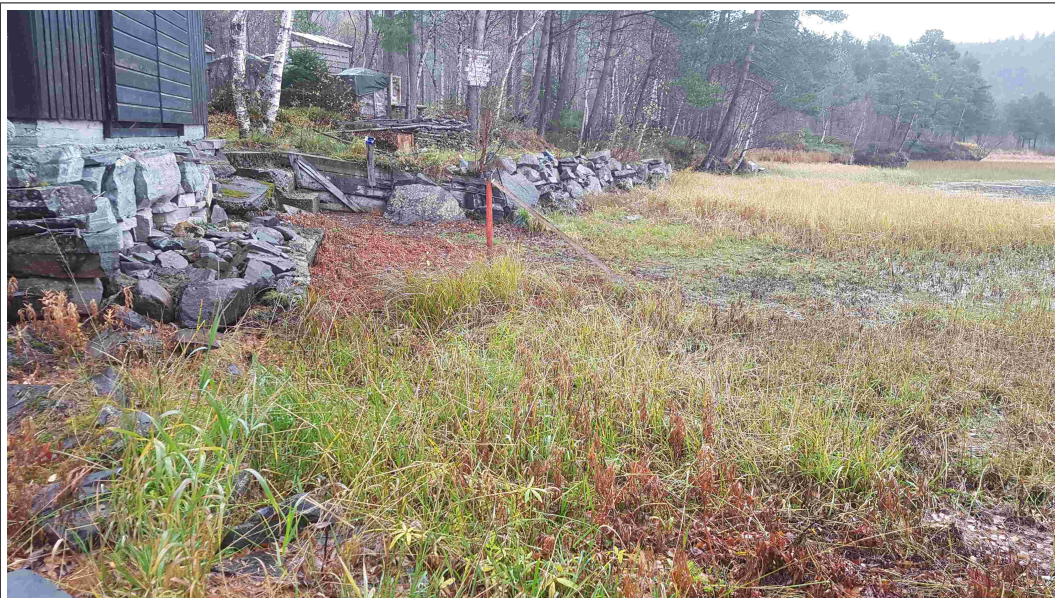
Bilde fra øst til  
vest på  
eiendom ved  
Gangåsvannet

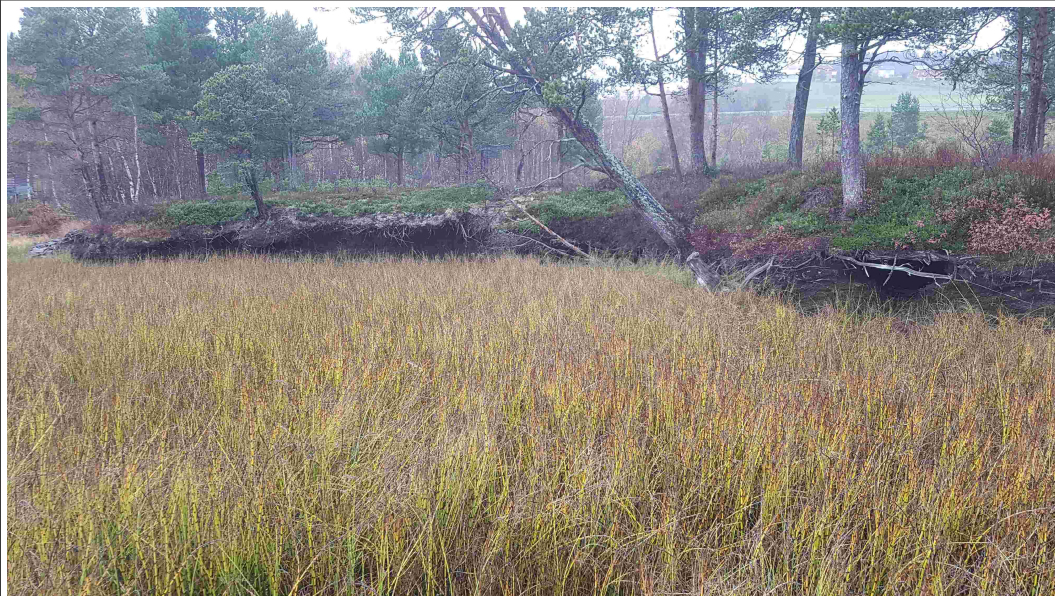
Store deler av eiendommen har myrkant mot Gangåsvatnet. Denne er utsatt for erosjon av bølger og isgang. Kanten er i enkelte områder usikker for alminnelig ferdsel.

Del av myrkant  
utsatt for  
erosjon

Det har snart gått 100 år, siden denne erstatningen. Regulanten må ta sin del av ansvar for skader påført eiendommer i forbindelse med manøvrering av Gangåsvatnet.

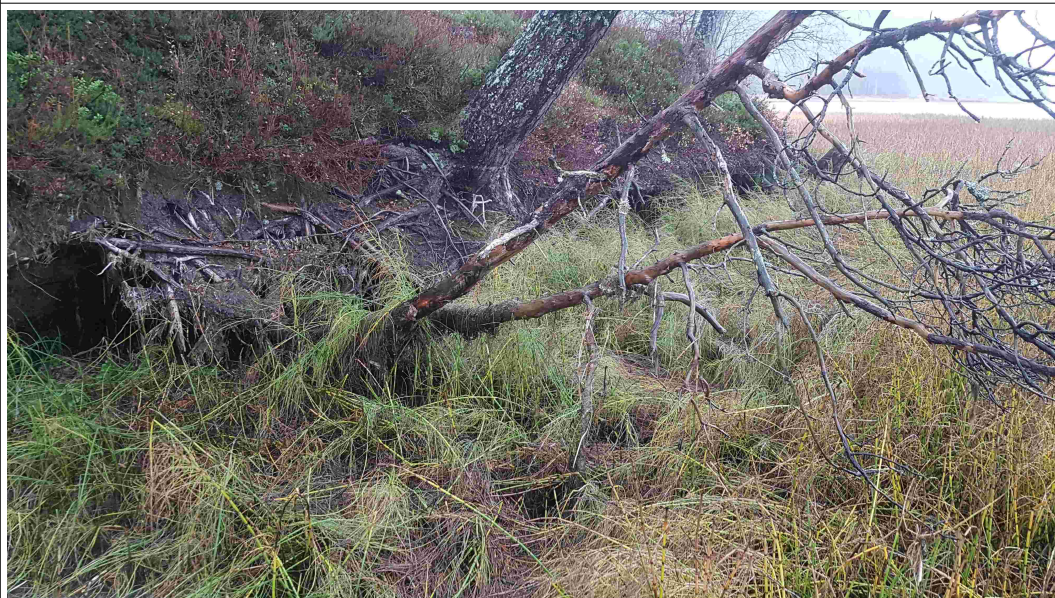
Her har det  
gravd så mye  
at kanten har  
«Kalvet» og  
holdes kun  
igjen av røtter

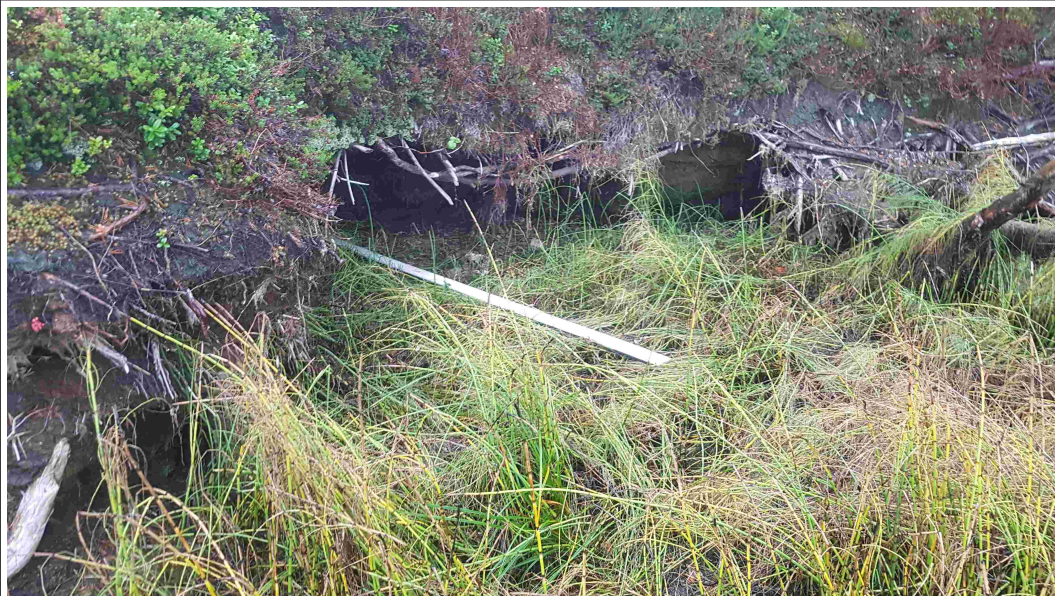
Her har det  
gravd seg  
under og inn ca  
1 meter

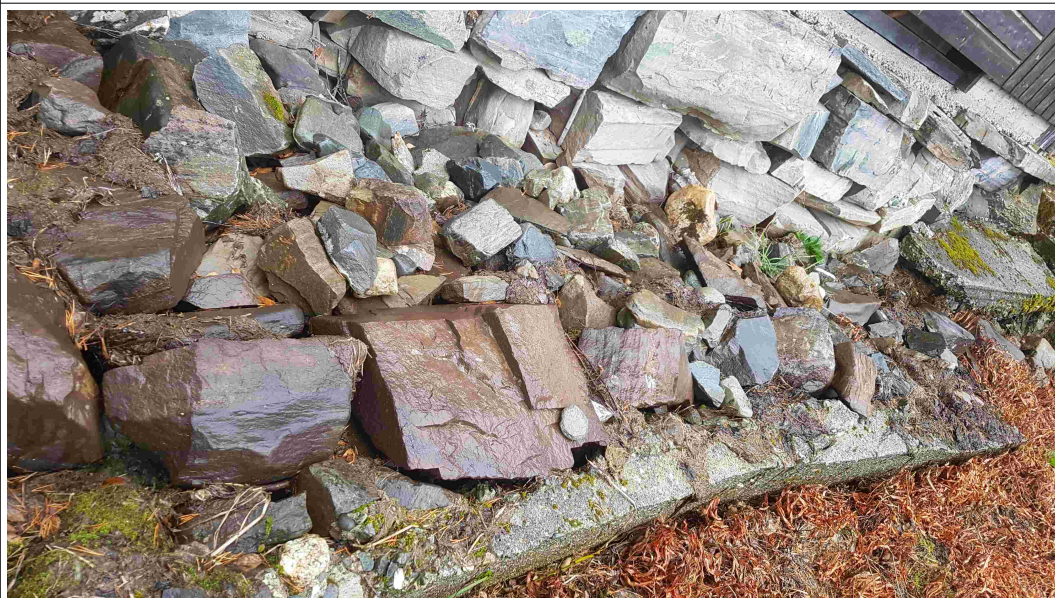
Fundament til naust og steinfylling øst for naustet er utsatt for erosjon og påfølgende slitasje når dette brytes på av vann og is. På sen høsten da vannet fylles opp og når dette så fryser til is, belastes fundament og steinfylling med påfølgende svekkelser.

En betongkant er brutt ned fra fundament på naust.

Lengst ned på  
bildet vises  
murdant som er  
brutt ned fra  
naustet

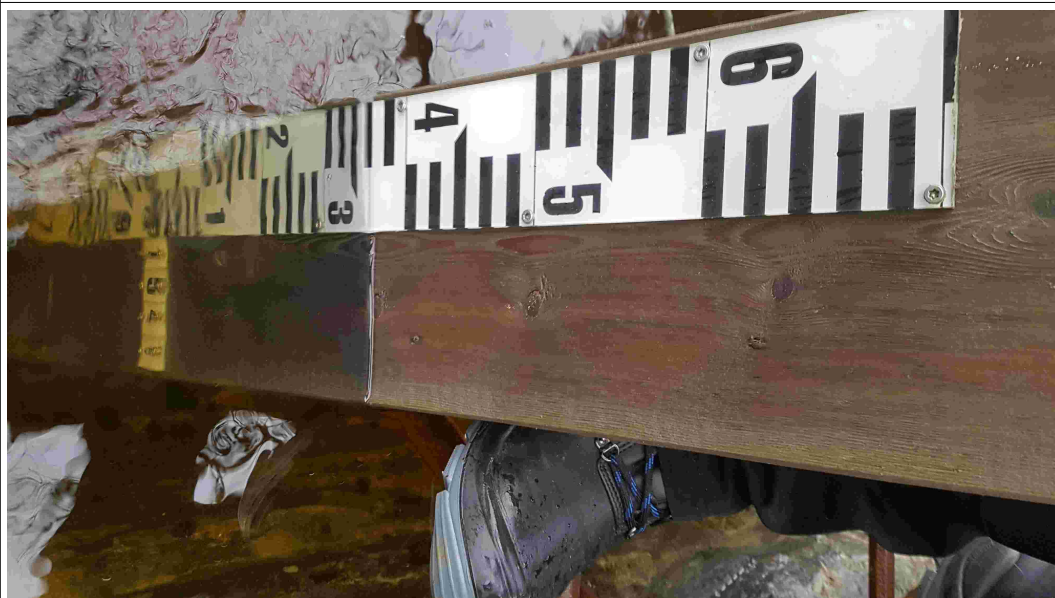
24/11-21  
Målestav ved Osbrua. 37cm over HRV.

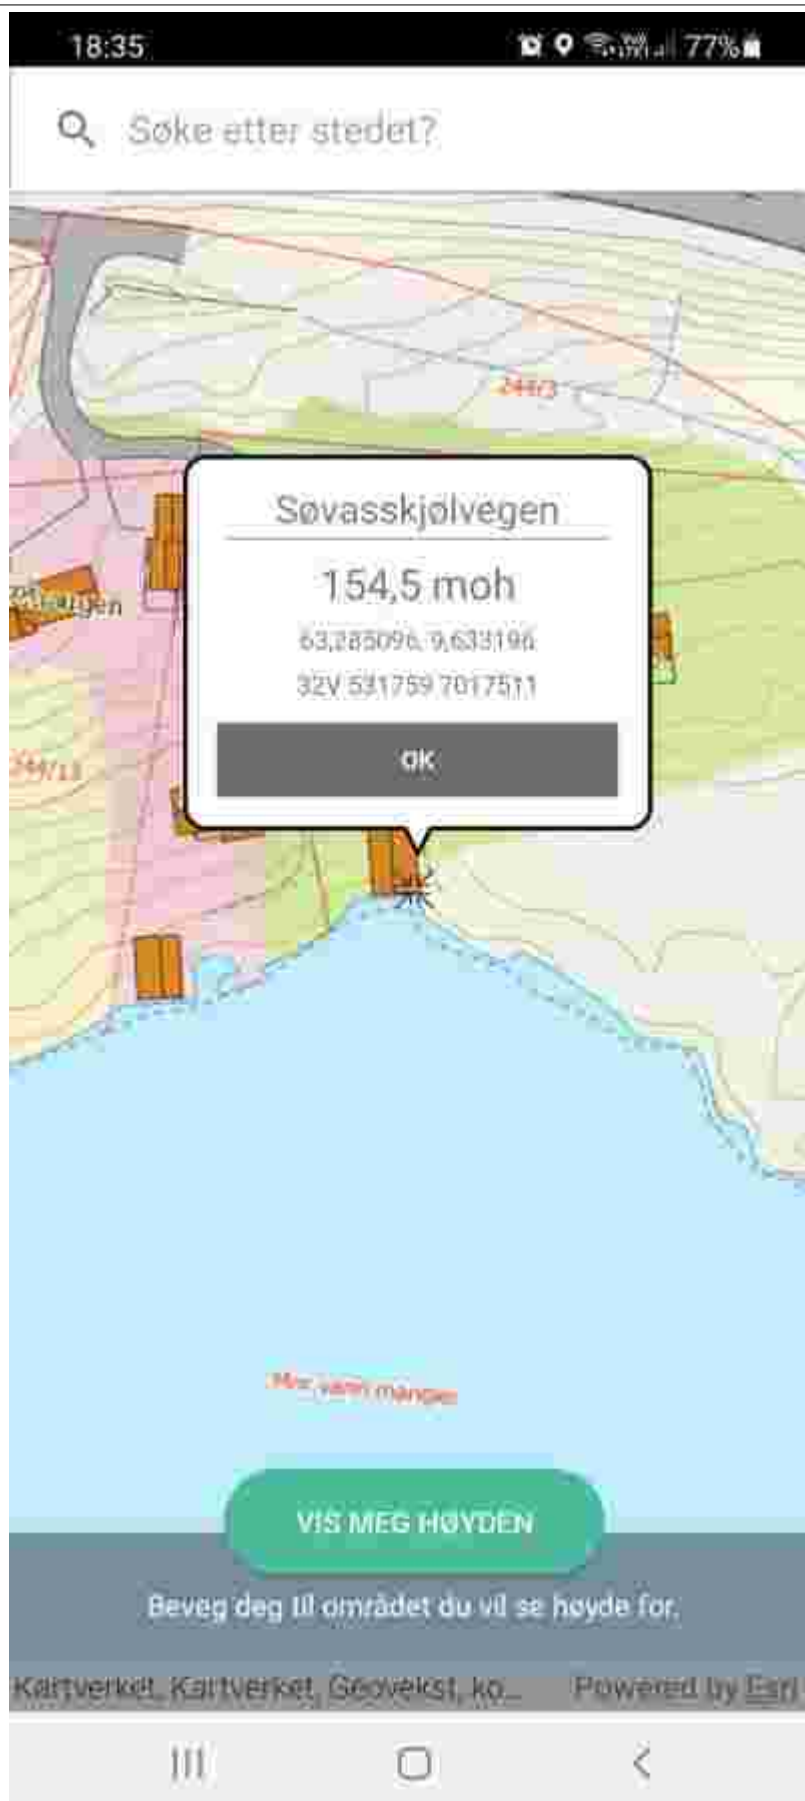
Naust gulvet  
ligger på ca  
154,5moh ref  
Above.

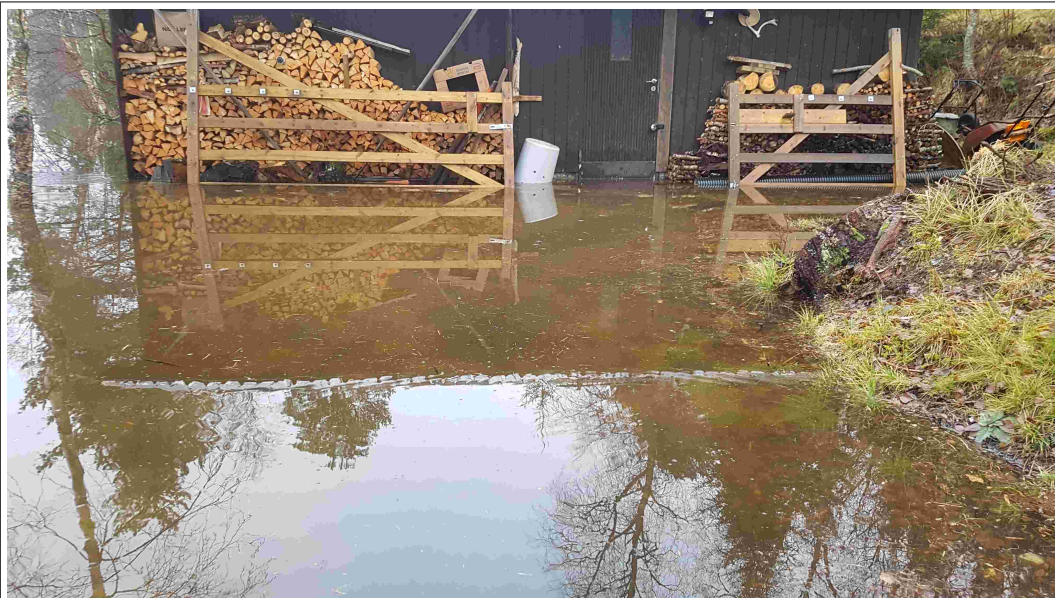
Har opplevd gjentatte ganger at vannet stiger langt over HRV. I disse tilfellene går vannet over gulvet i naustet og påfører bygget og eiendeler vannskader. Forsikringsselskap må kontaktes og egenandeler må betales. Til nå har jeg kun opplevd dette i månedene november/desember

24/11-21  
Deler av tomt  
oversvømt og  
vann inn på  
naustguly, med  
påfølgende  
vannskader på  
bygg og  
eiendeler.

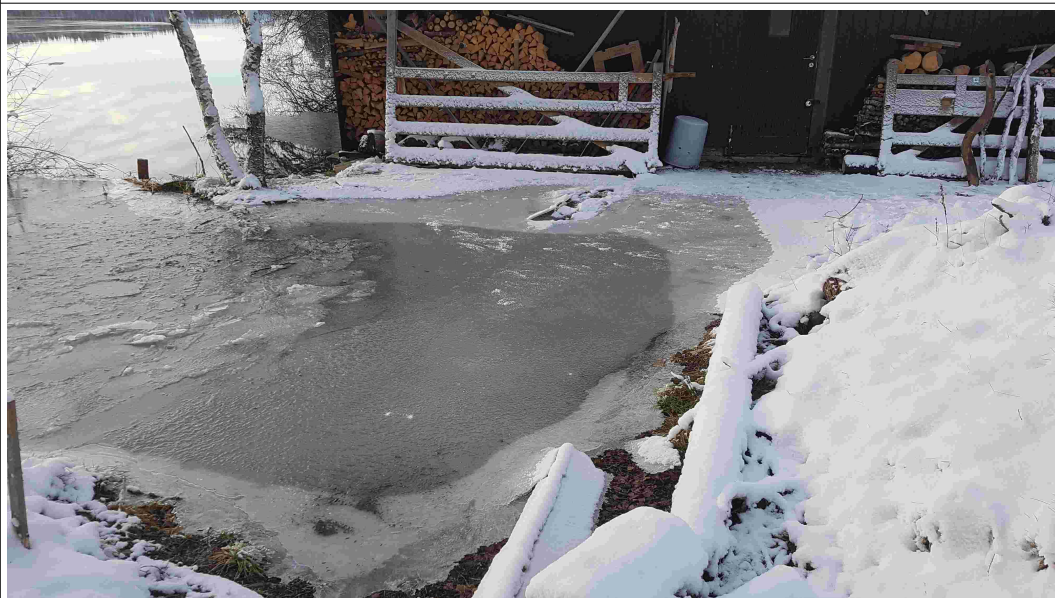
26/11-21  
Etterfulgt av  
periode med  
frost og  
kuldegrader.  
Enda godt over  
HRV.
