## Befaringsrapport: Gjerde inspeksjon, HIM Toraneset.

Prosjekt/-nummer	Fase i prosess	Utført av:	Dato
HIM Toraneset /-	Teknisk avklaring	Espen Nordtveit, Sveinung Eskeland, Andres Olivares	07.10.2024

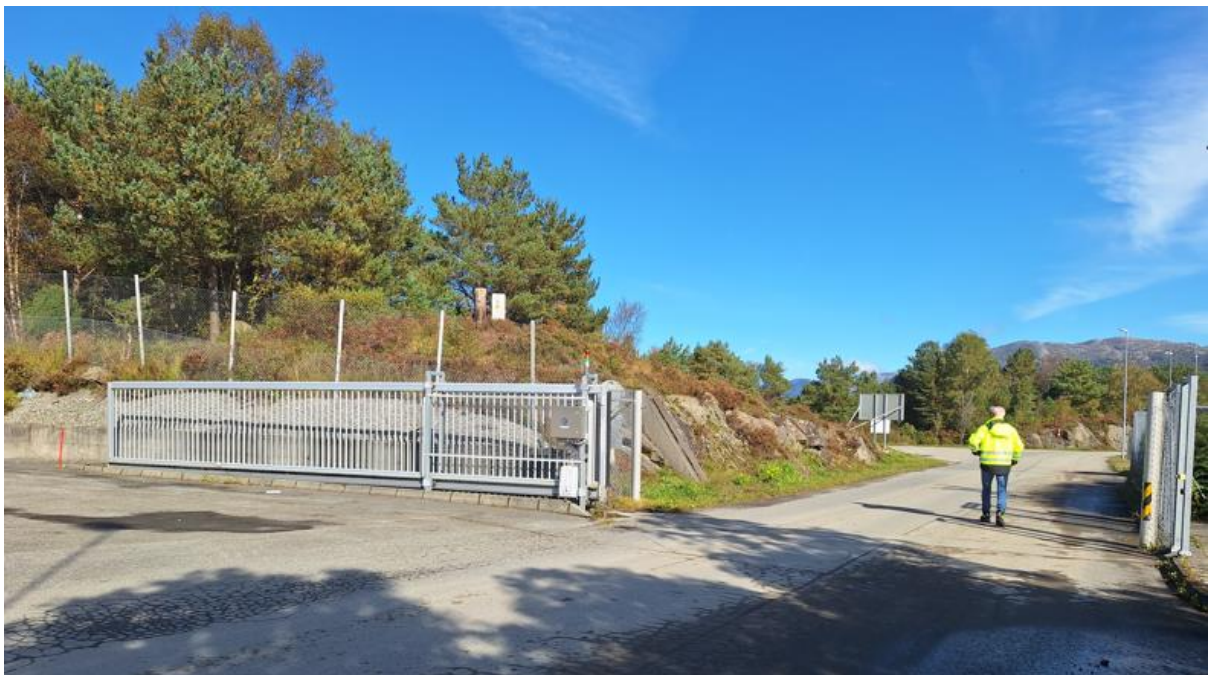
Fig 2. Detalj av hovedadkomsten til HIM Toraneset. Den elektriske døren brukes til å begrense adgangen utenfor åpningstidene.

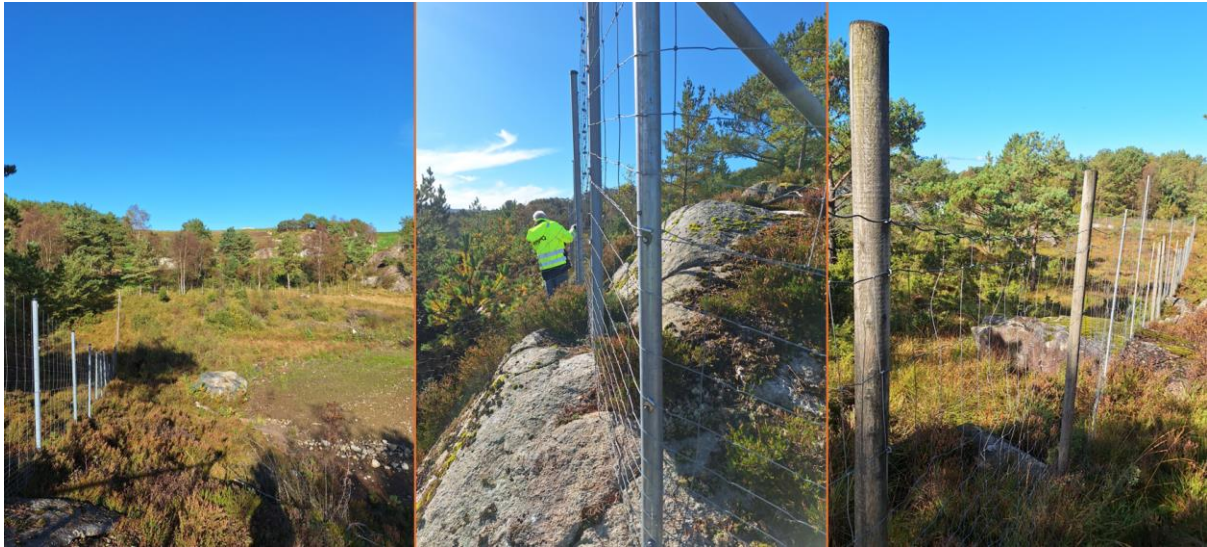
Fig. 3. En komplett visuell inspeksjon av gjerdets perimeter ble gjennomført, og gjerdet ser ut til å være i god stand. De galvaniserte stålplåene viser ikke tegn til korrosjon, og enkelte steder på gjerdet er det brukt trepåler.

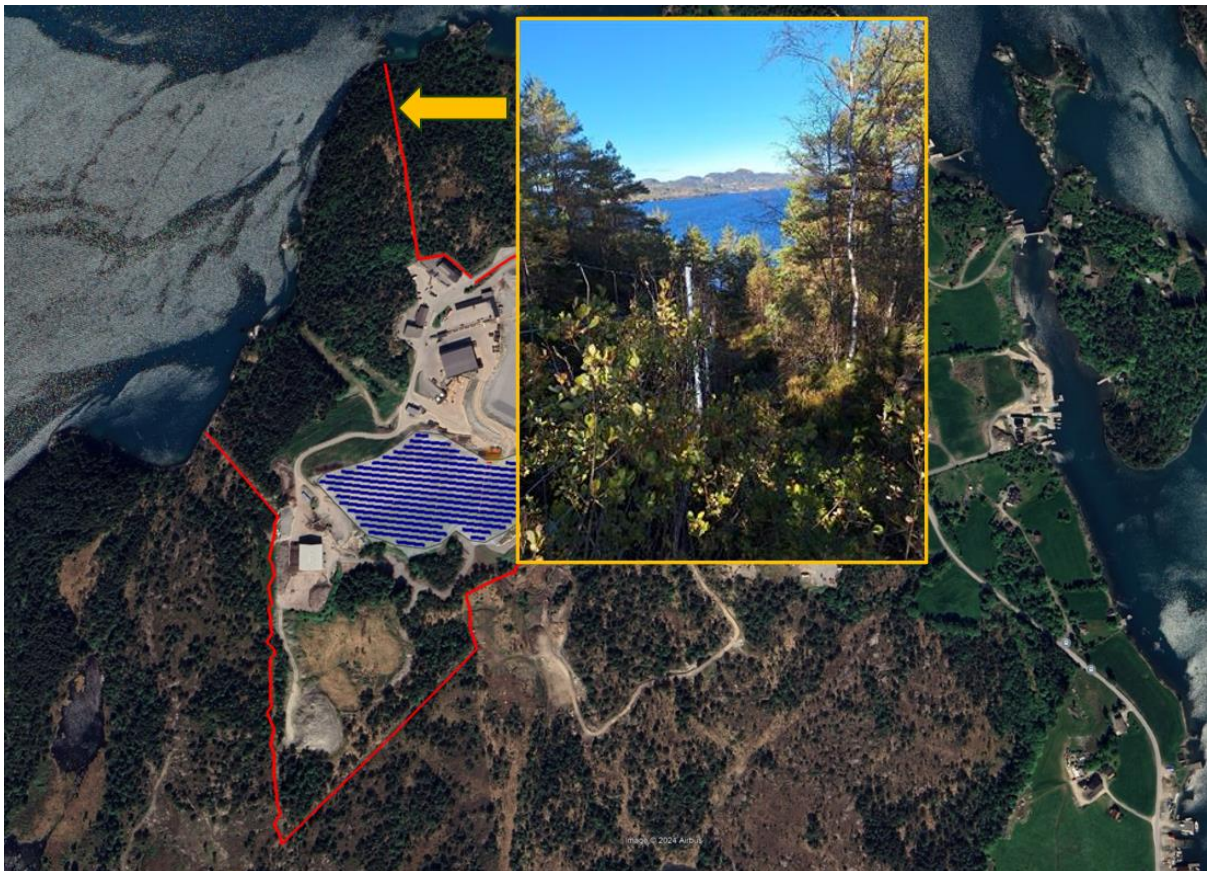
Fig 4. Detalj av gjerdekorridoren som går helt opp til kystlinjen.

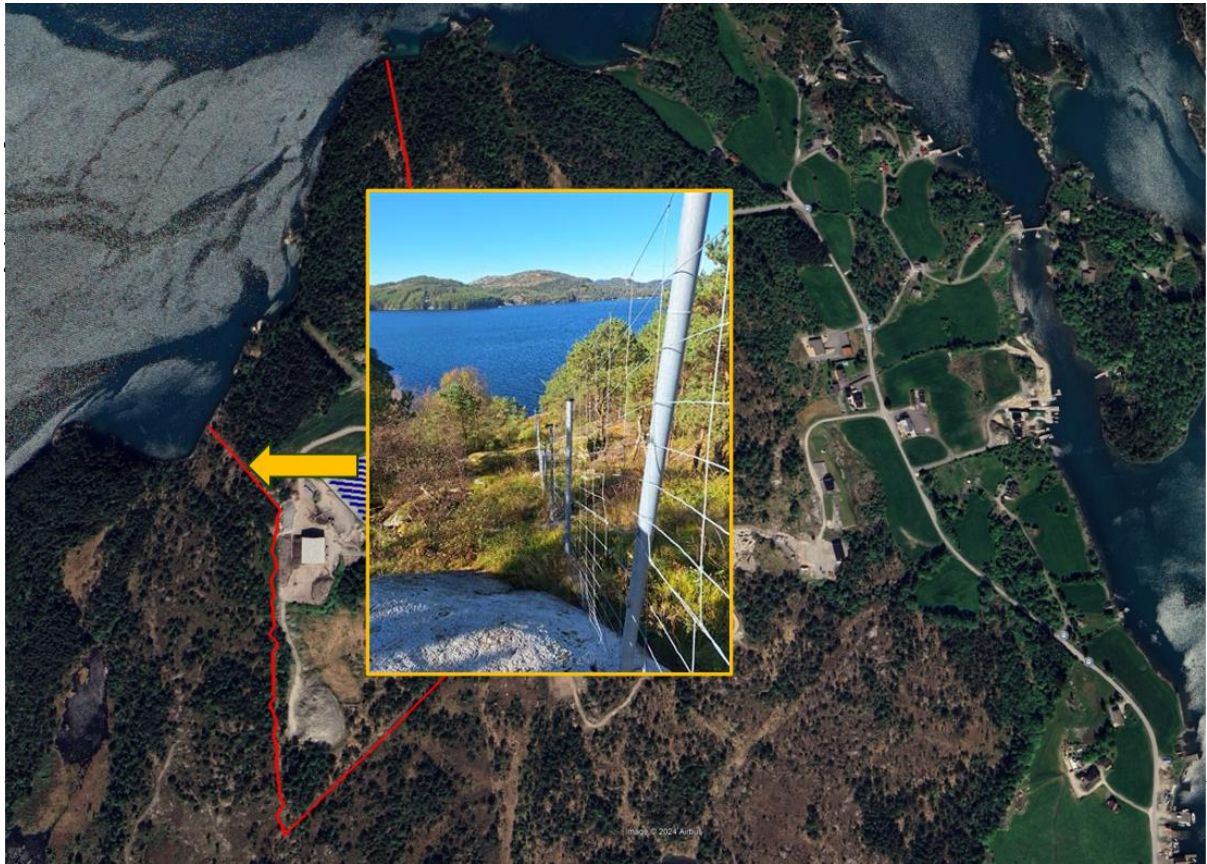
Fig 5. Detalj av gjerdekorridoren som går helt opp til kystlinjen.
