Ringerike Kommune

Soneutredning Ringerike, Hønefoss

Befaringsrapport sone 1411 Mikkelsplassen Nordre
23045 rapport nr. 4

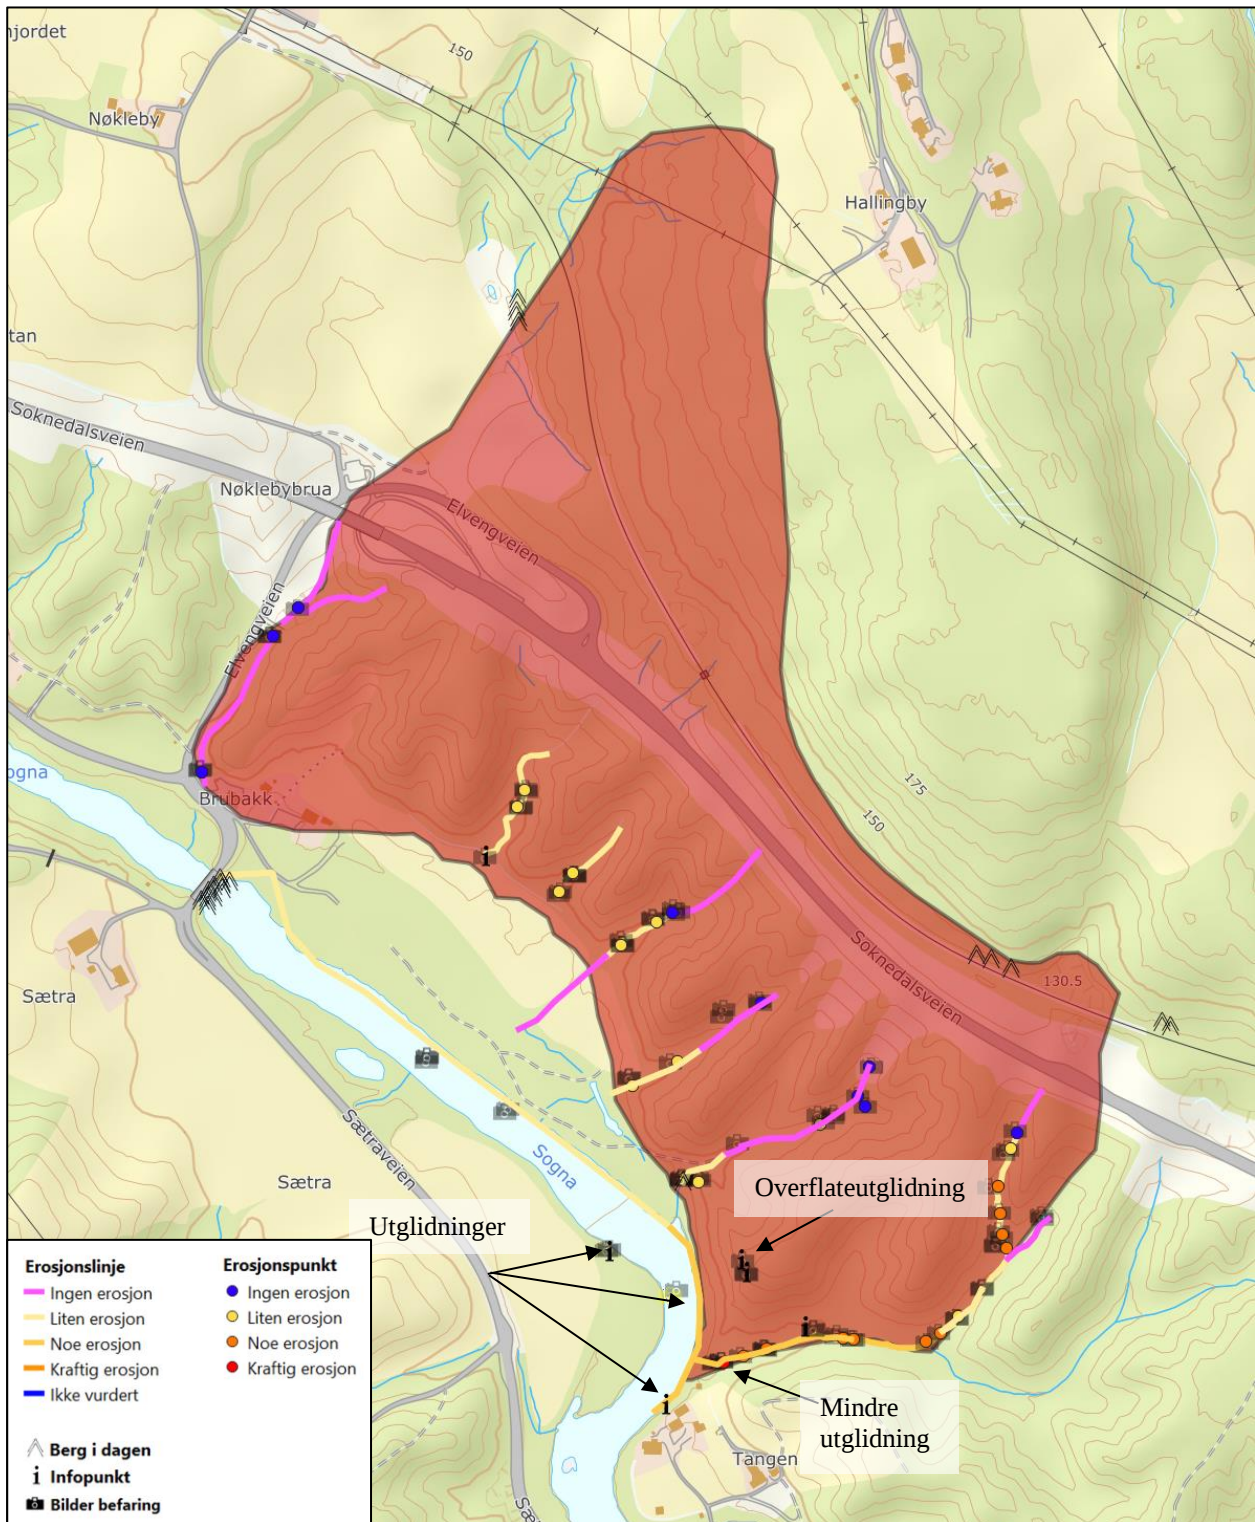
Figur 2.2 Oversikt over feltobservasjoner og registreringer i sone 1411 Mikkelsplassen Nordre.

I skråningen ned mot Sogna ble det observert en overflateutglidning, se figur 2.2. Løsmasser var tydelig avdekt og det var noe vegetasjon som hadde blitt med i utglidningen. Trær på oversiden

stod på skakke. Denne utglidningen er også vist på flyfoto og har trolig ikke skjedd i nyere tid. Kommunen er kjent med dette fra tidligere, og følger opp dette videre.

Grunnet bratt terreng i store deler av sonen, var det tilnærmet umulig å ta seg frem til fots særlig langs Sogna og bekkedrag langs den sørlige avgrensningen av faresonen. Det anbefales derfor å fly drone for å kartlegge utglidningene som markert på figur 2.2.

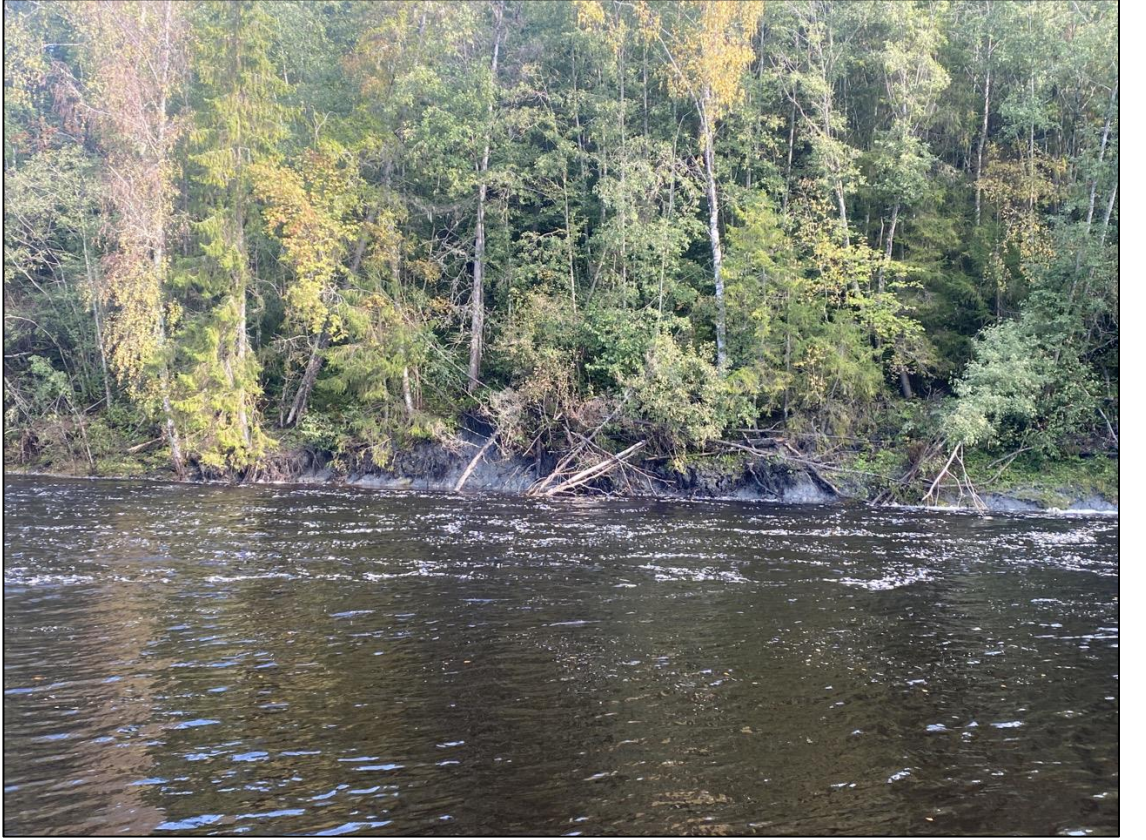
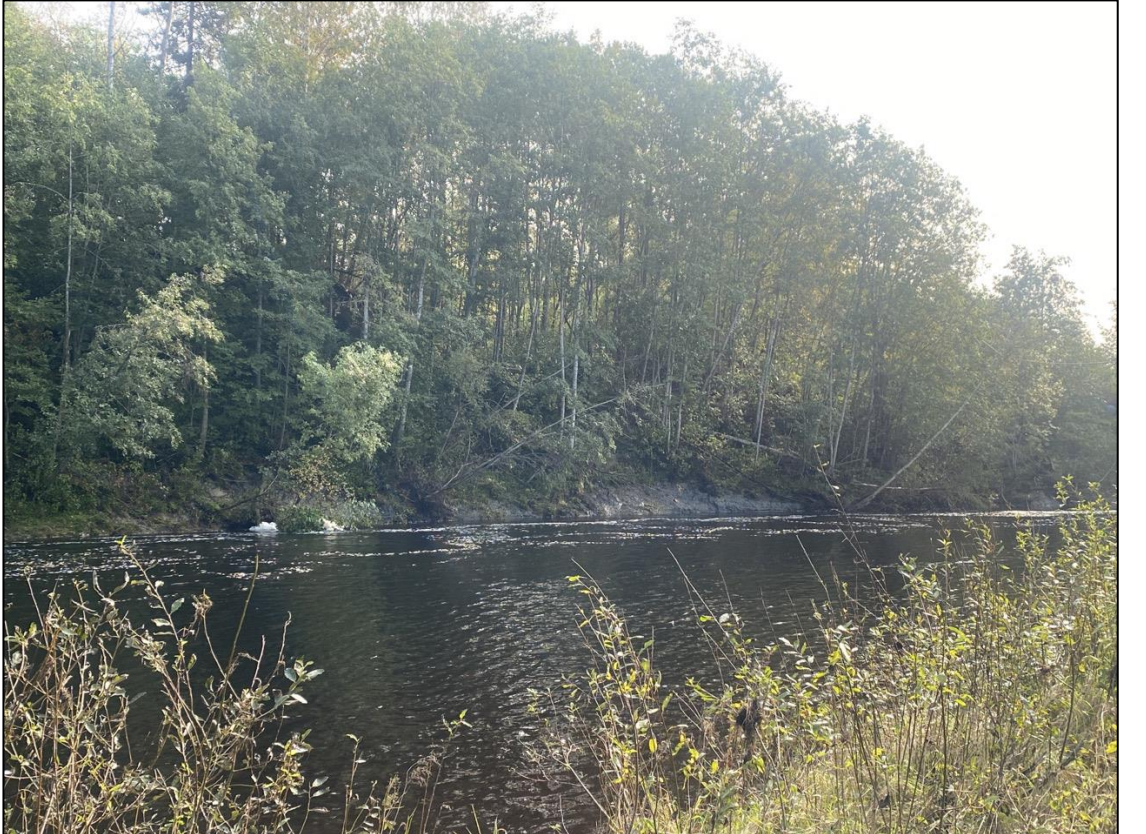
I området der Sogna svinger ble det observert større overflateutglidninger i yttersving, se vedlegg 1.

Nr.	Bilde med forklaring/kommentar
1	Utglidninger langs Sogna. Antatt leire er blottlagt og trær står på skakke.

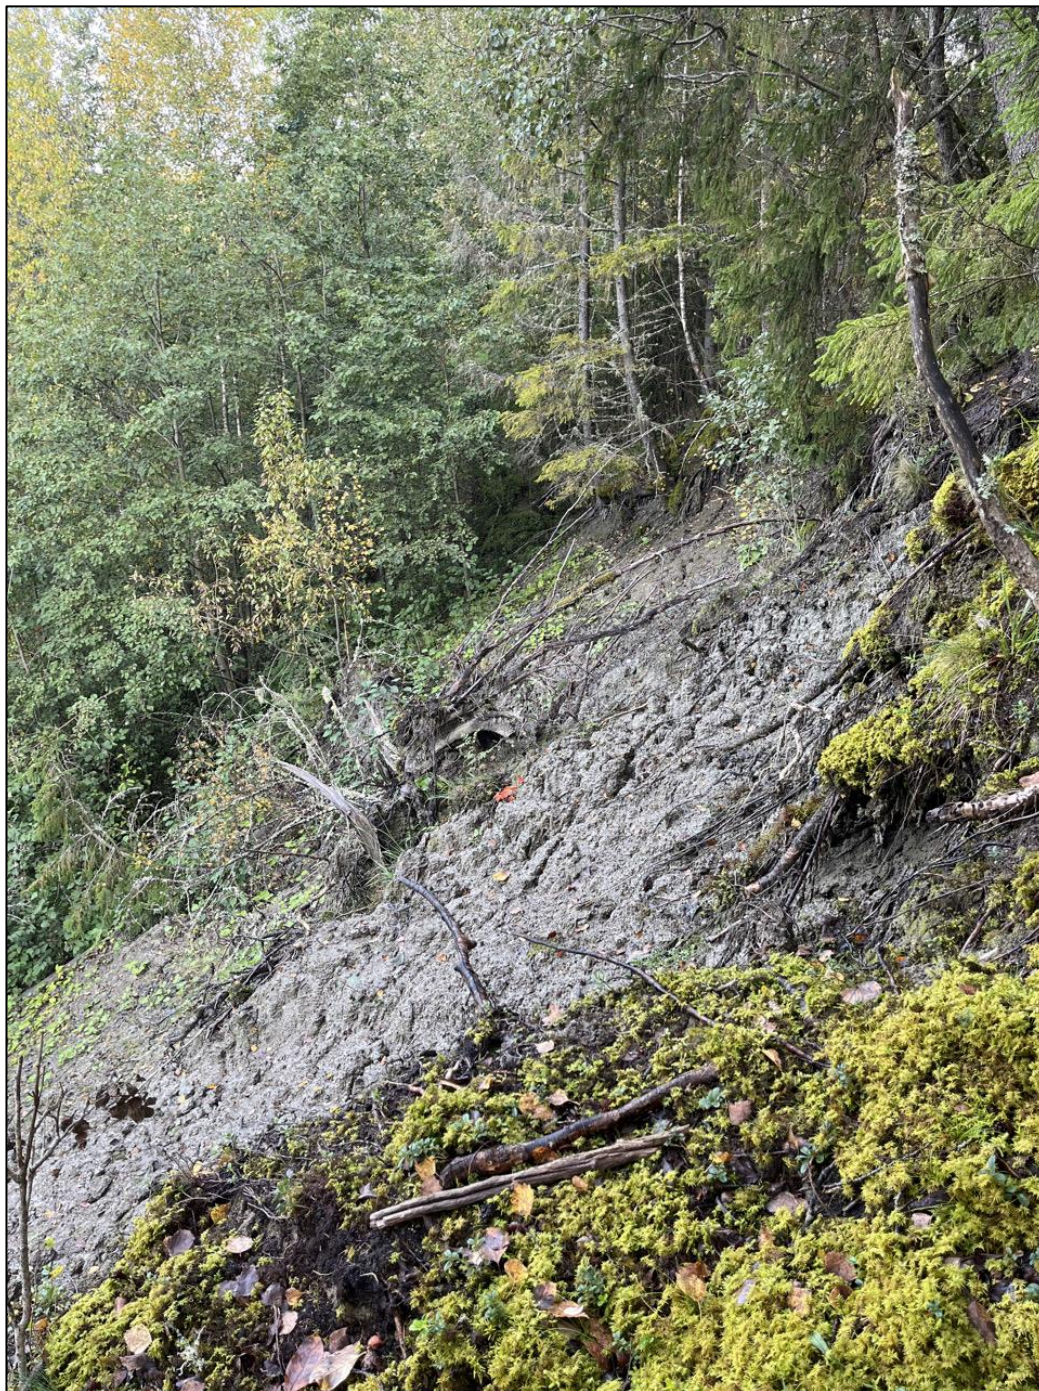
- 2 Overflateutglidning langs skrånings mot Sogna. Løsmasser av leire som har dratt med seg noe vegetasjon. Trær står på skakke.

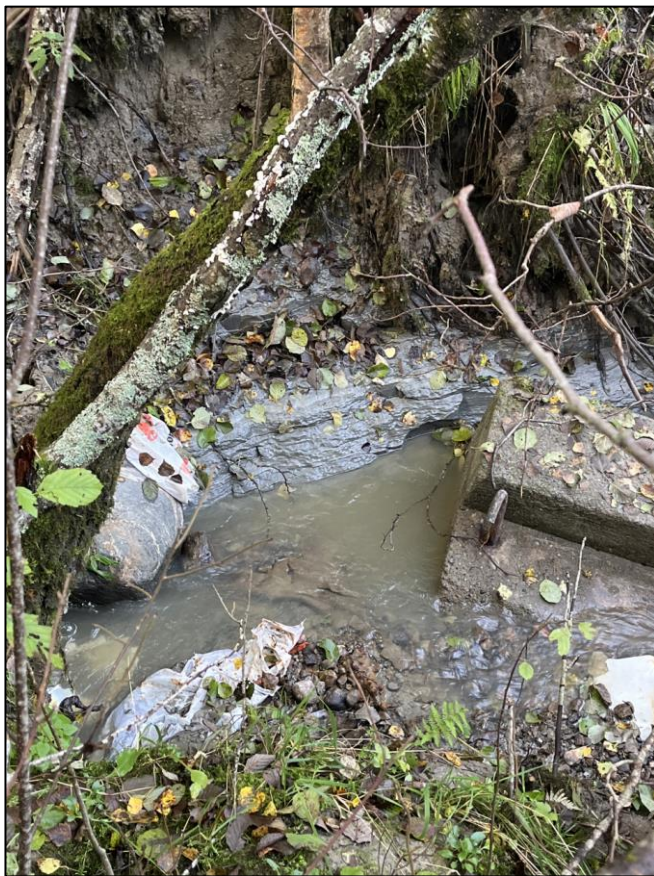
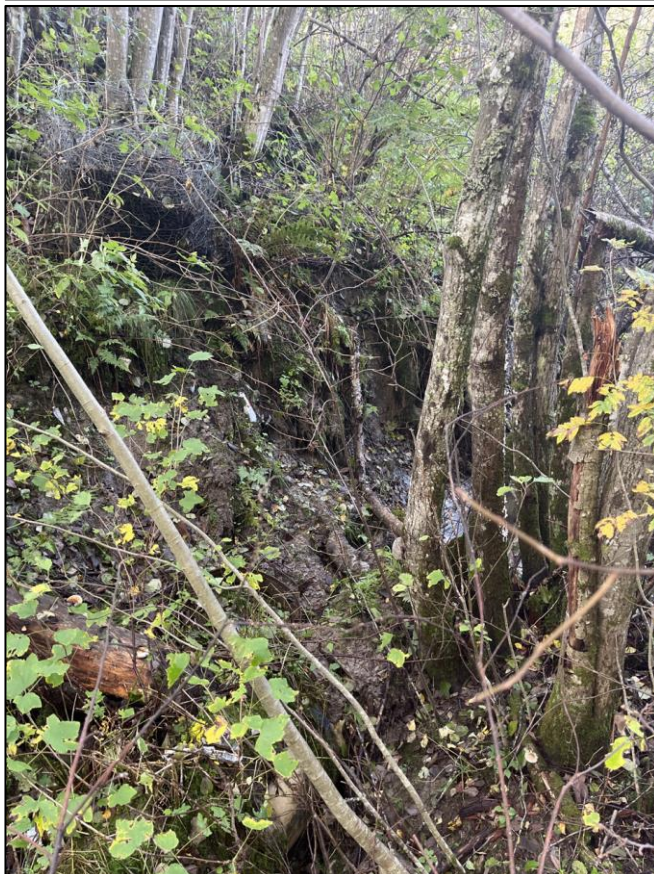
3 Utglidning og leire er blottlagt i skråningsfot

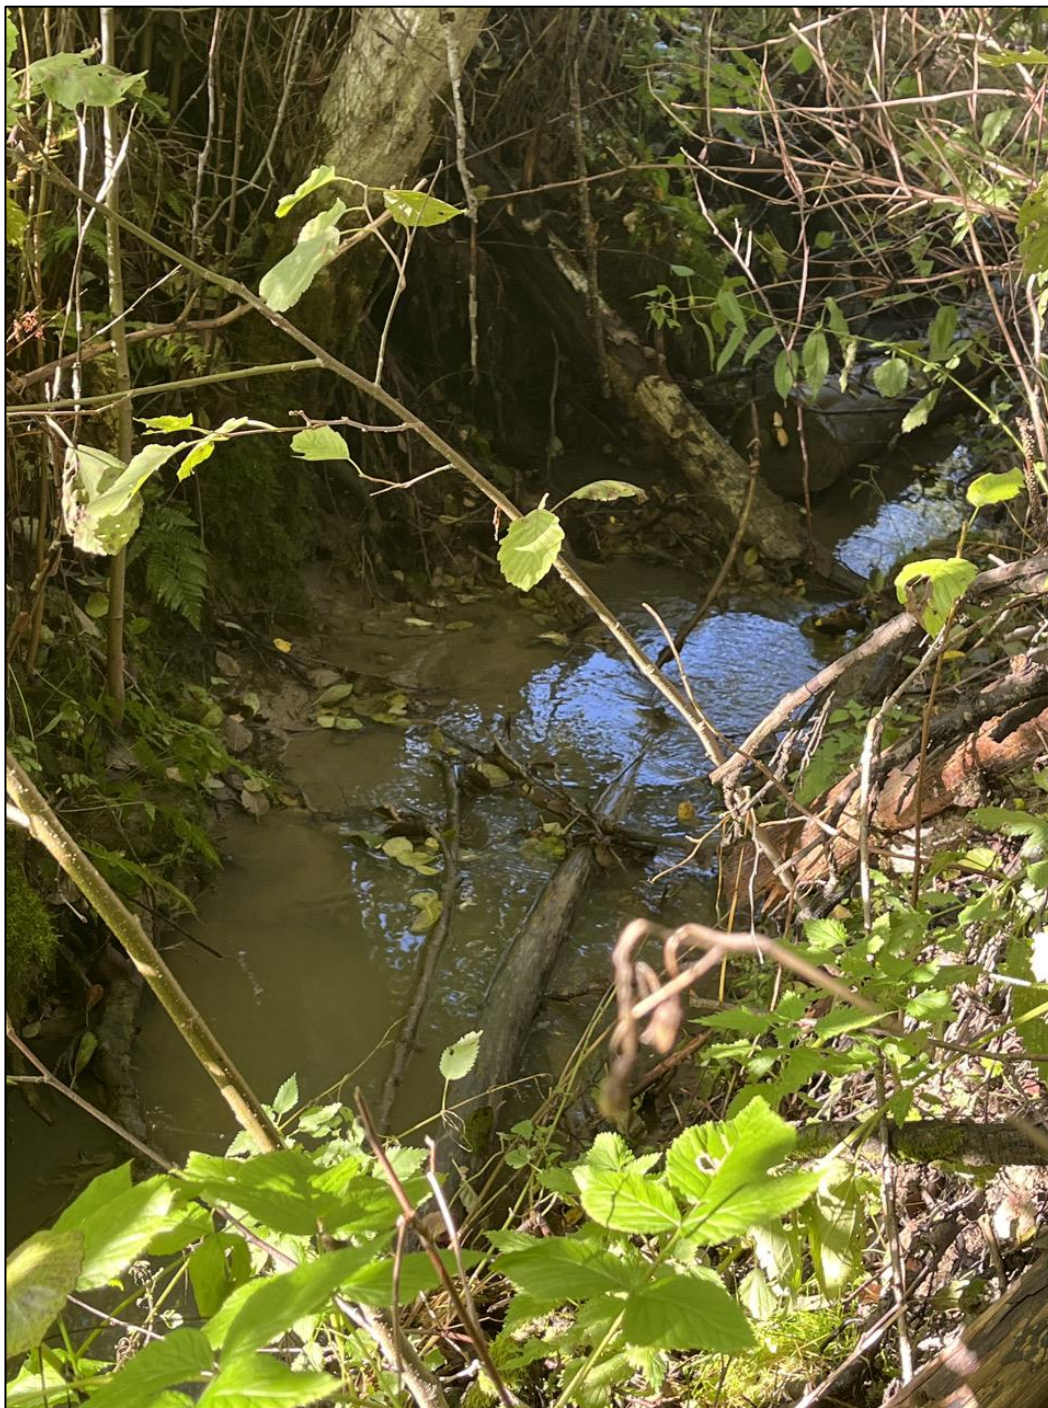
4 Mindre utglidninger langs store deler av bekkedraet

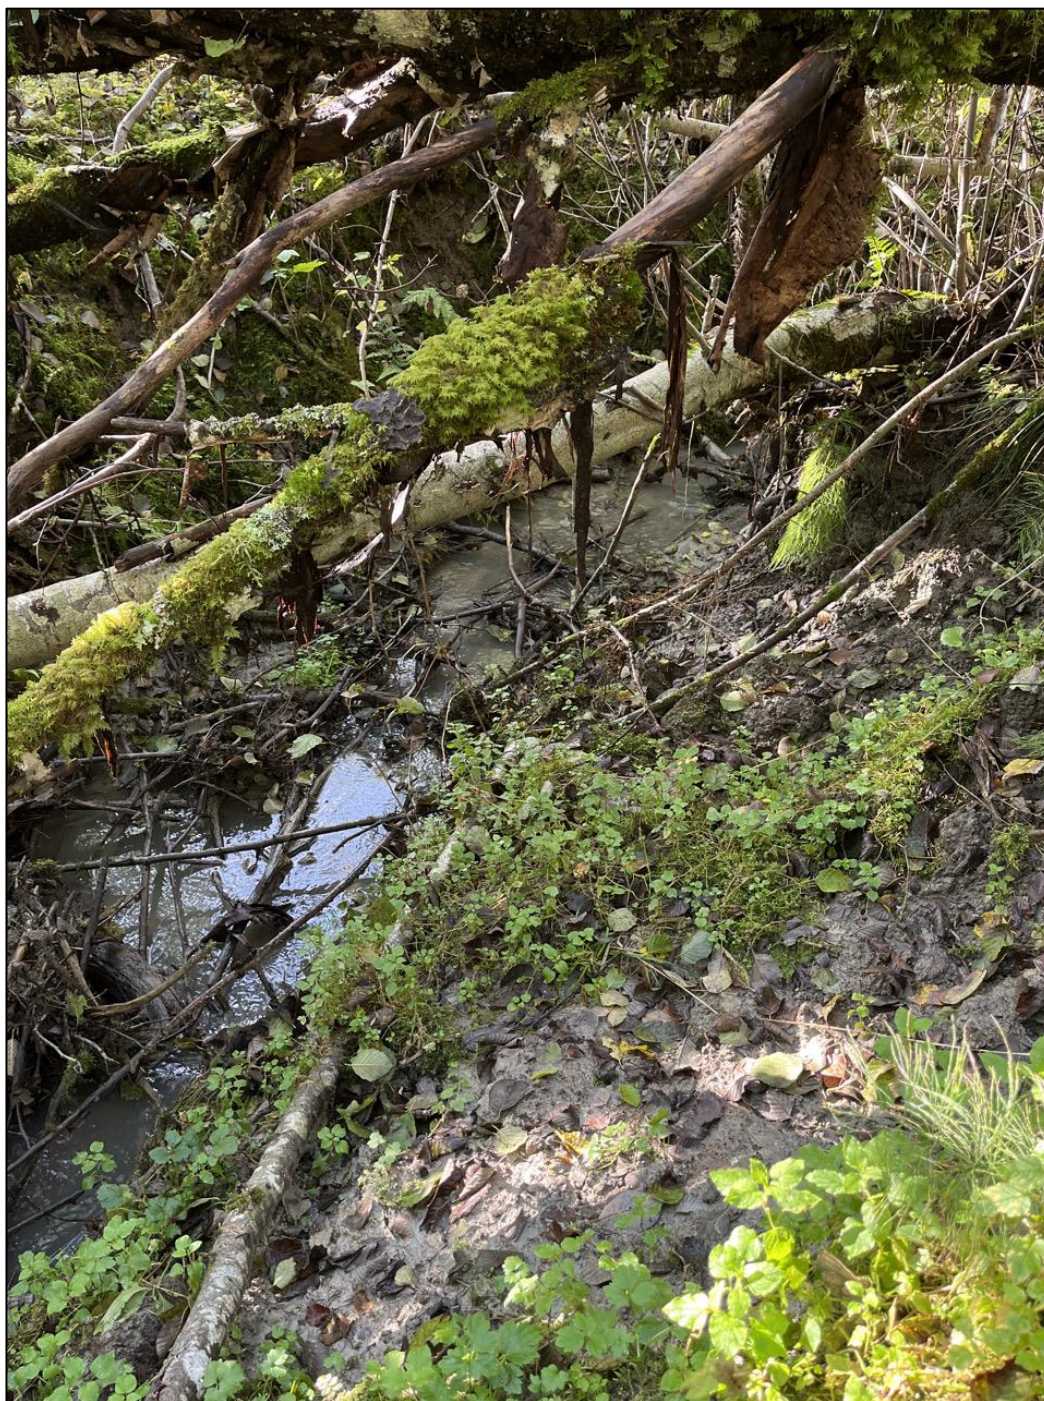
5 Mindre utglidninger langs store deler av bekkedraet

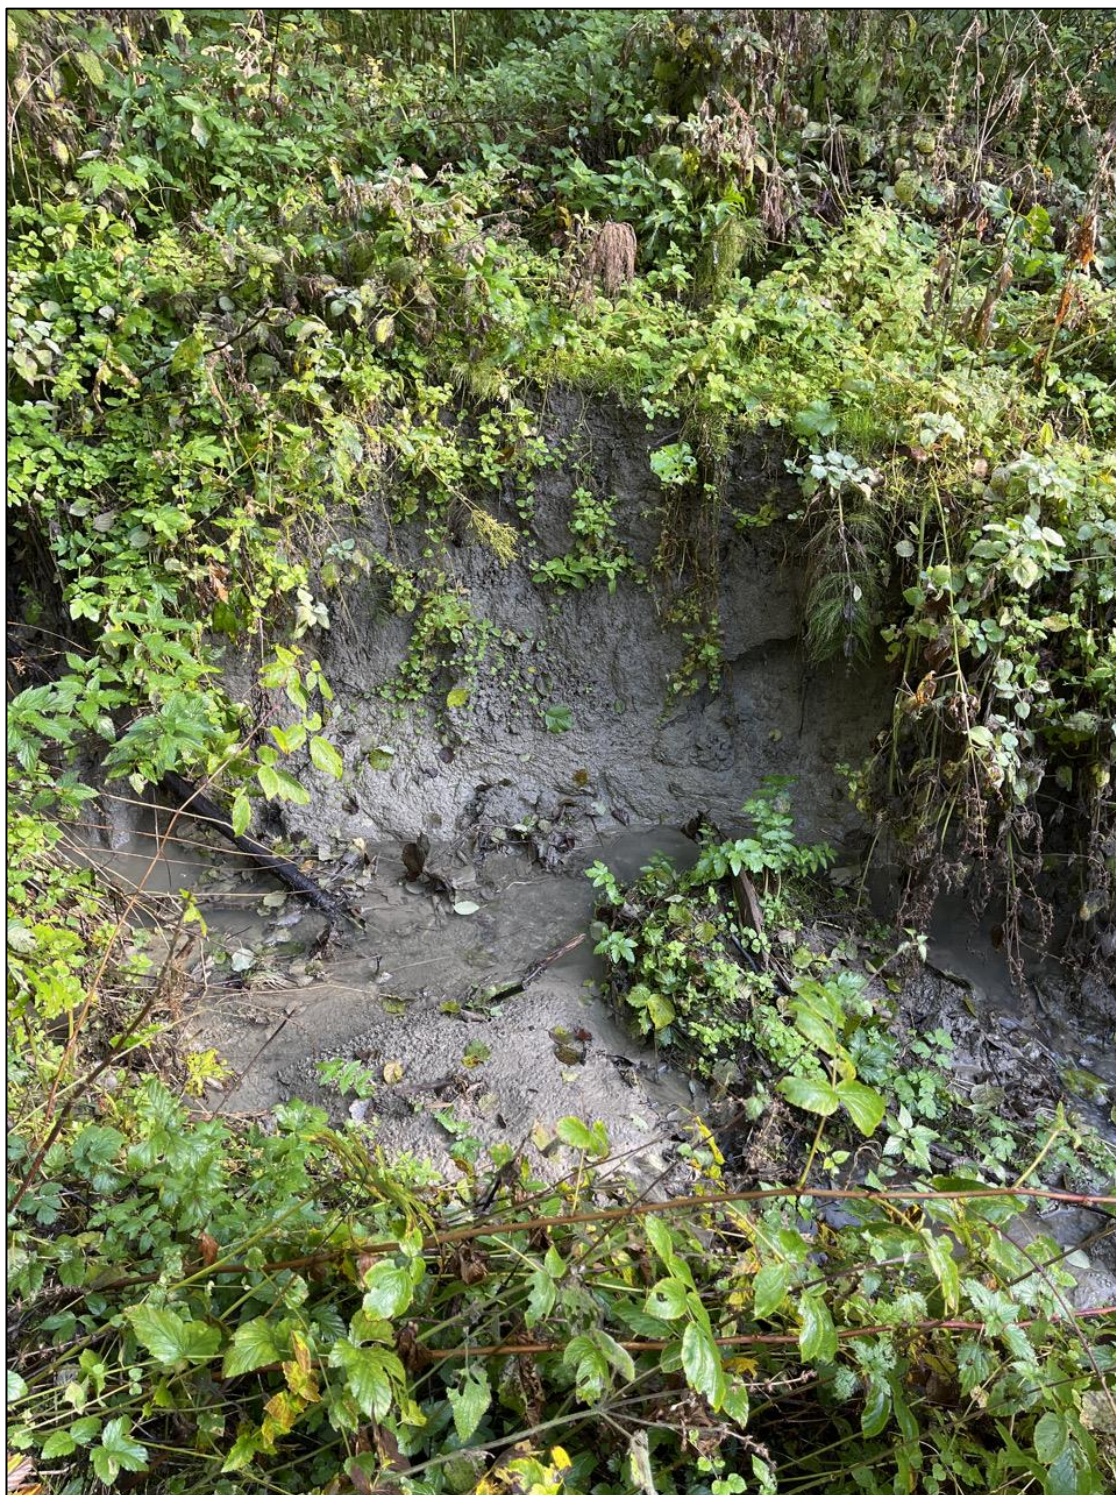
6 Leire er blottlagt i skråningen

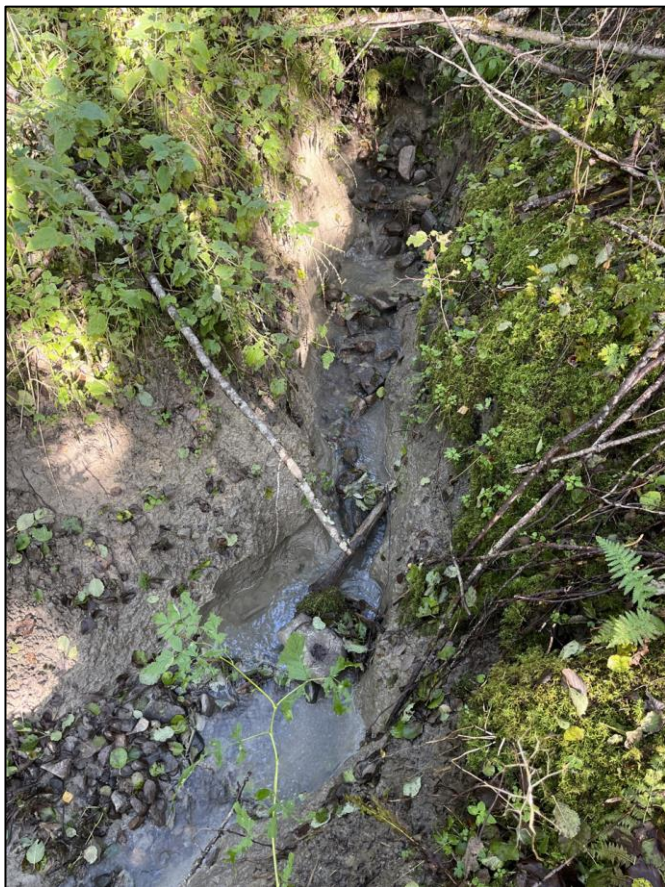
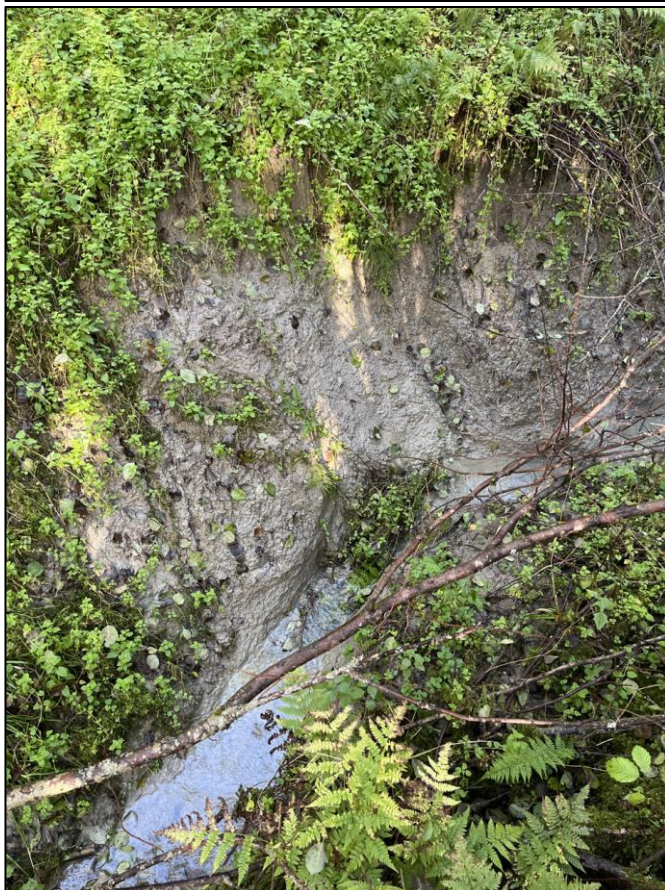
7 Bekken har gravd seg ned i terrenget og blottlagt leire i skråningene

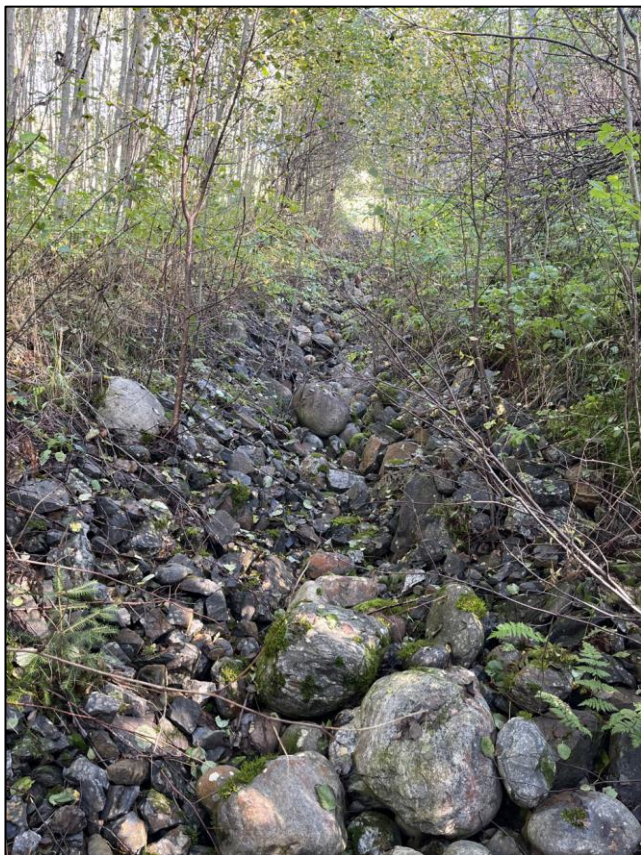
8 Erosjonssikret

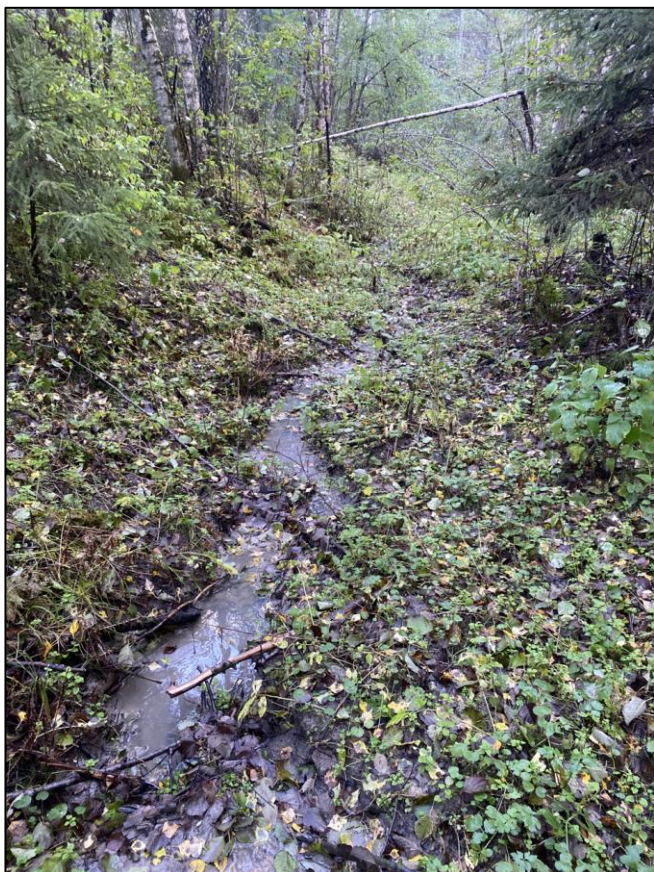
9 Lite vann i bekkedraget og ingen tegn på erosjon

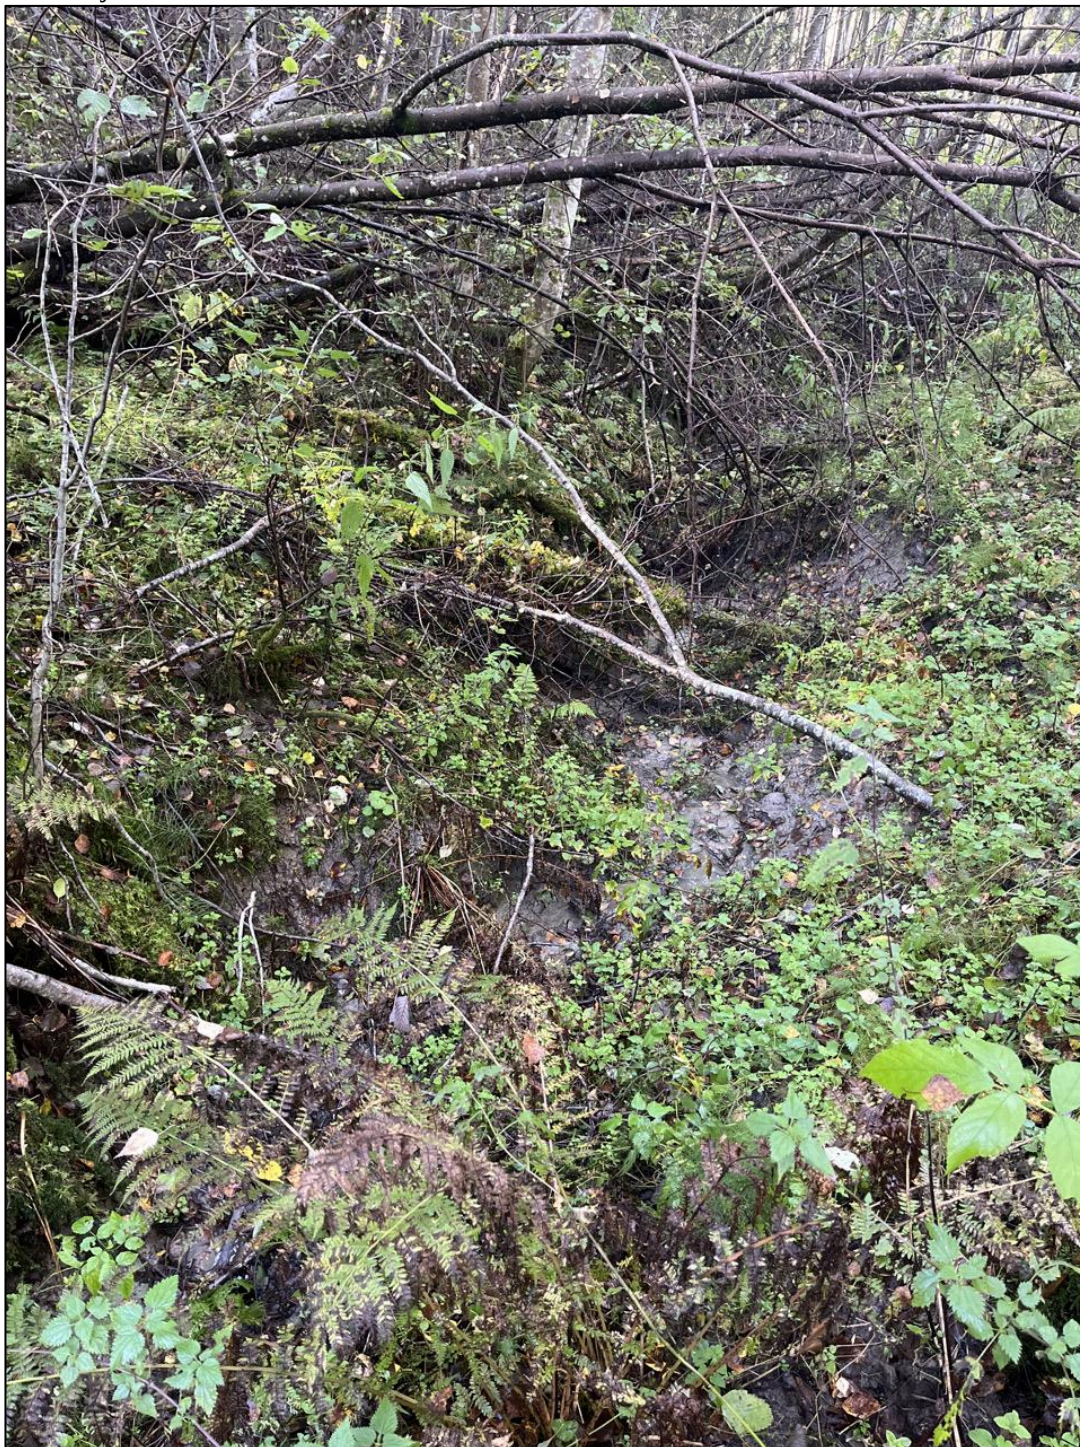
10

Litt erosjon

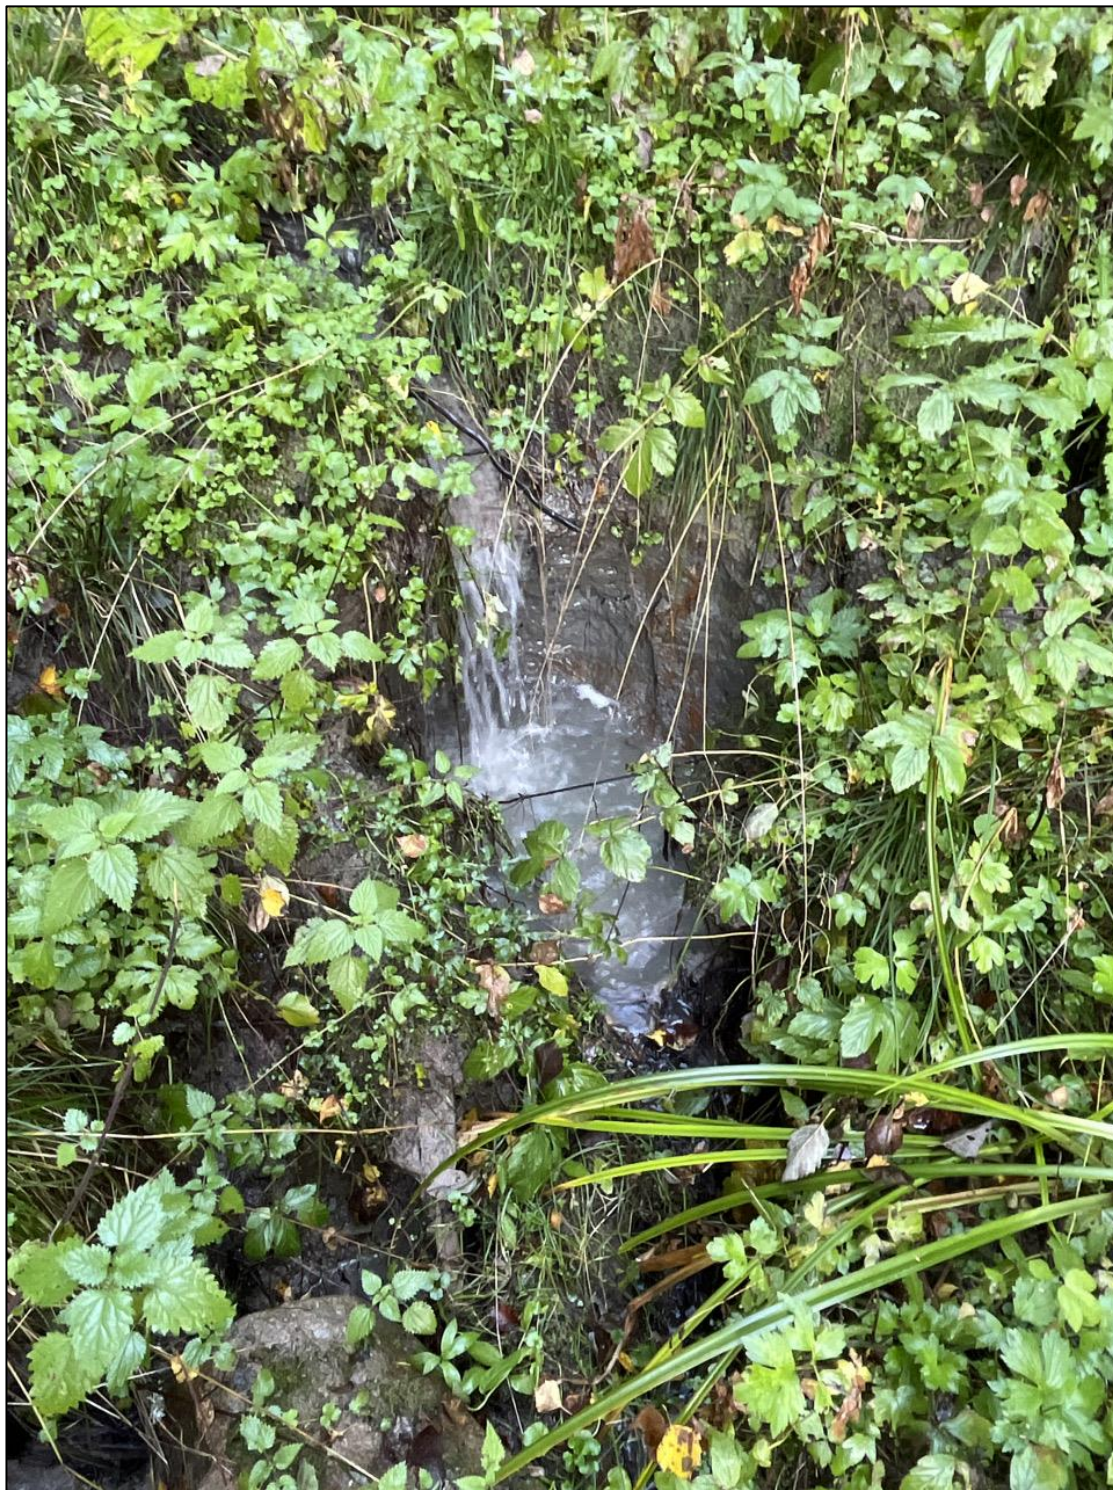
- 11 Intern høydeforskjell på bekkedraget som har resultert i et fall som har gravd seg ned i terrenget. Leire er blottlagt i skråningen.

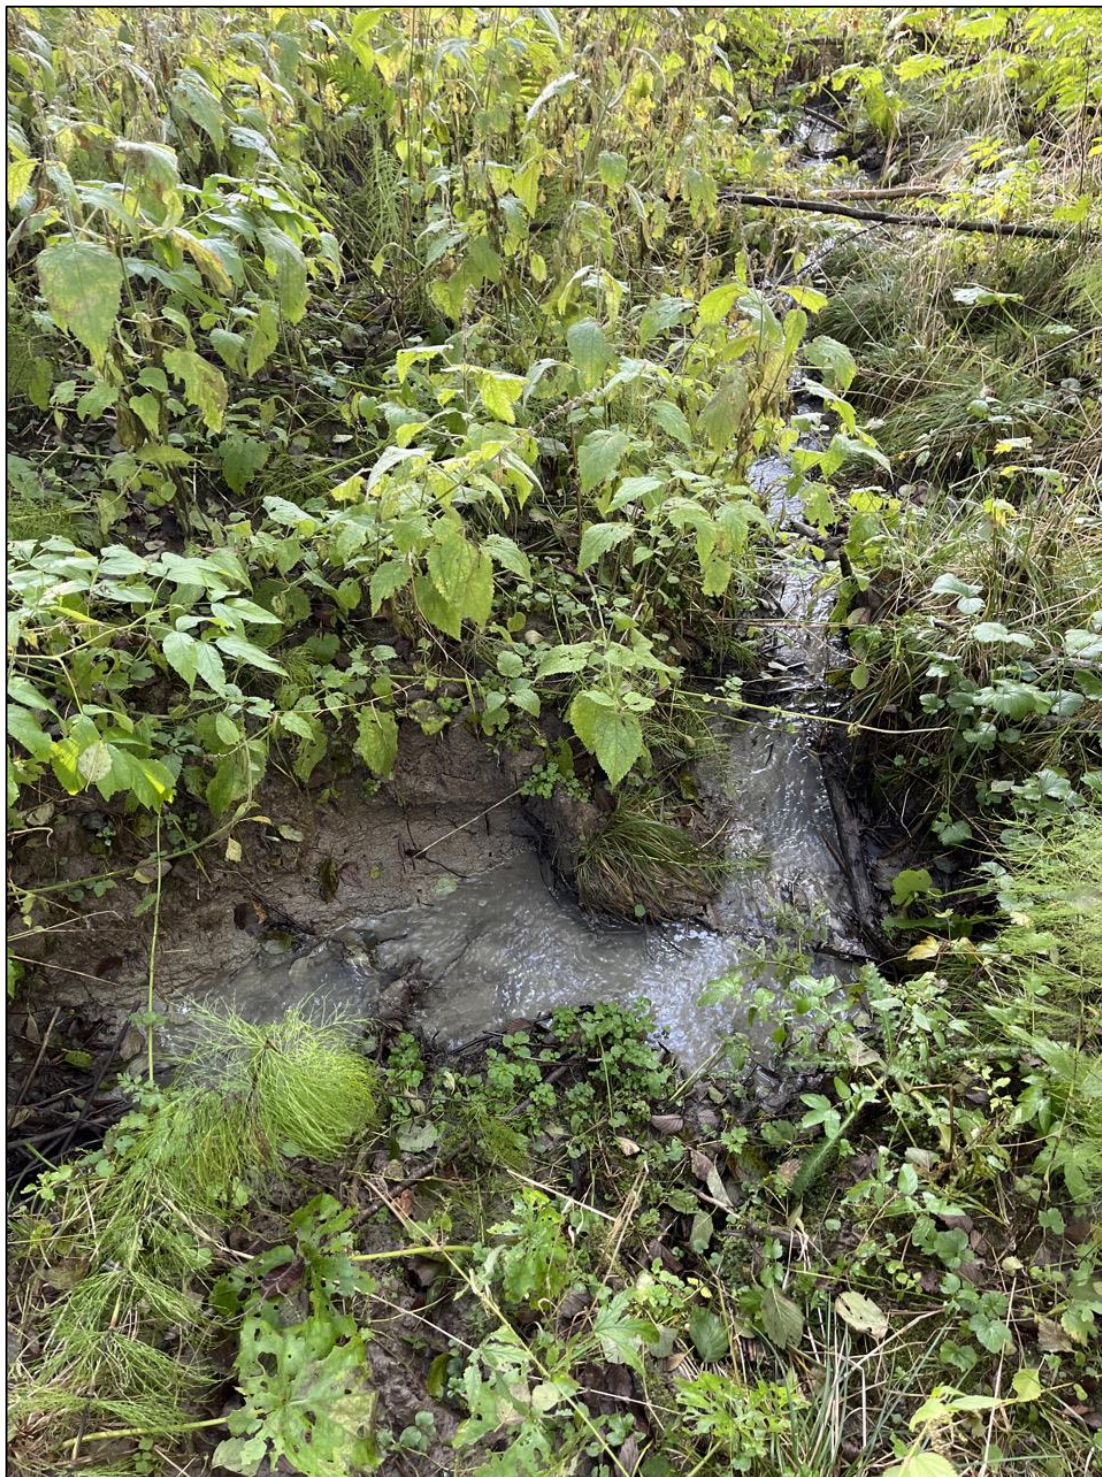
12 Tegn til erosjon og leire er blottlagt

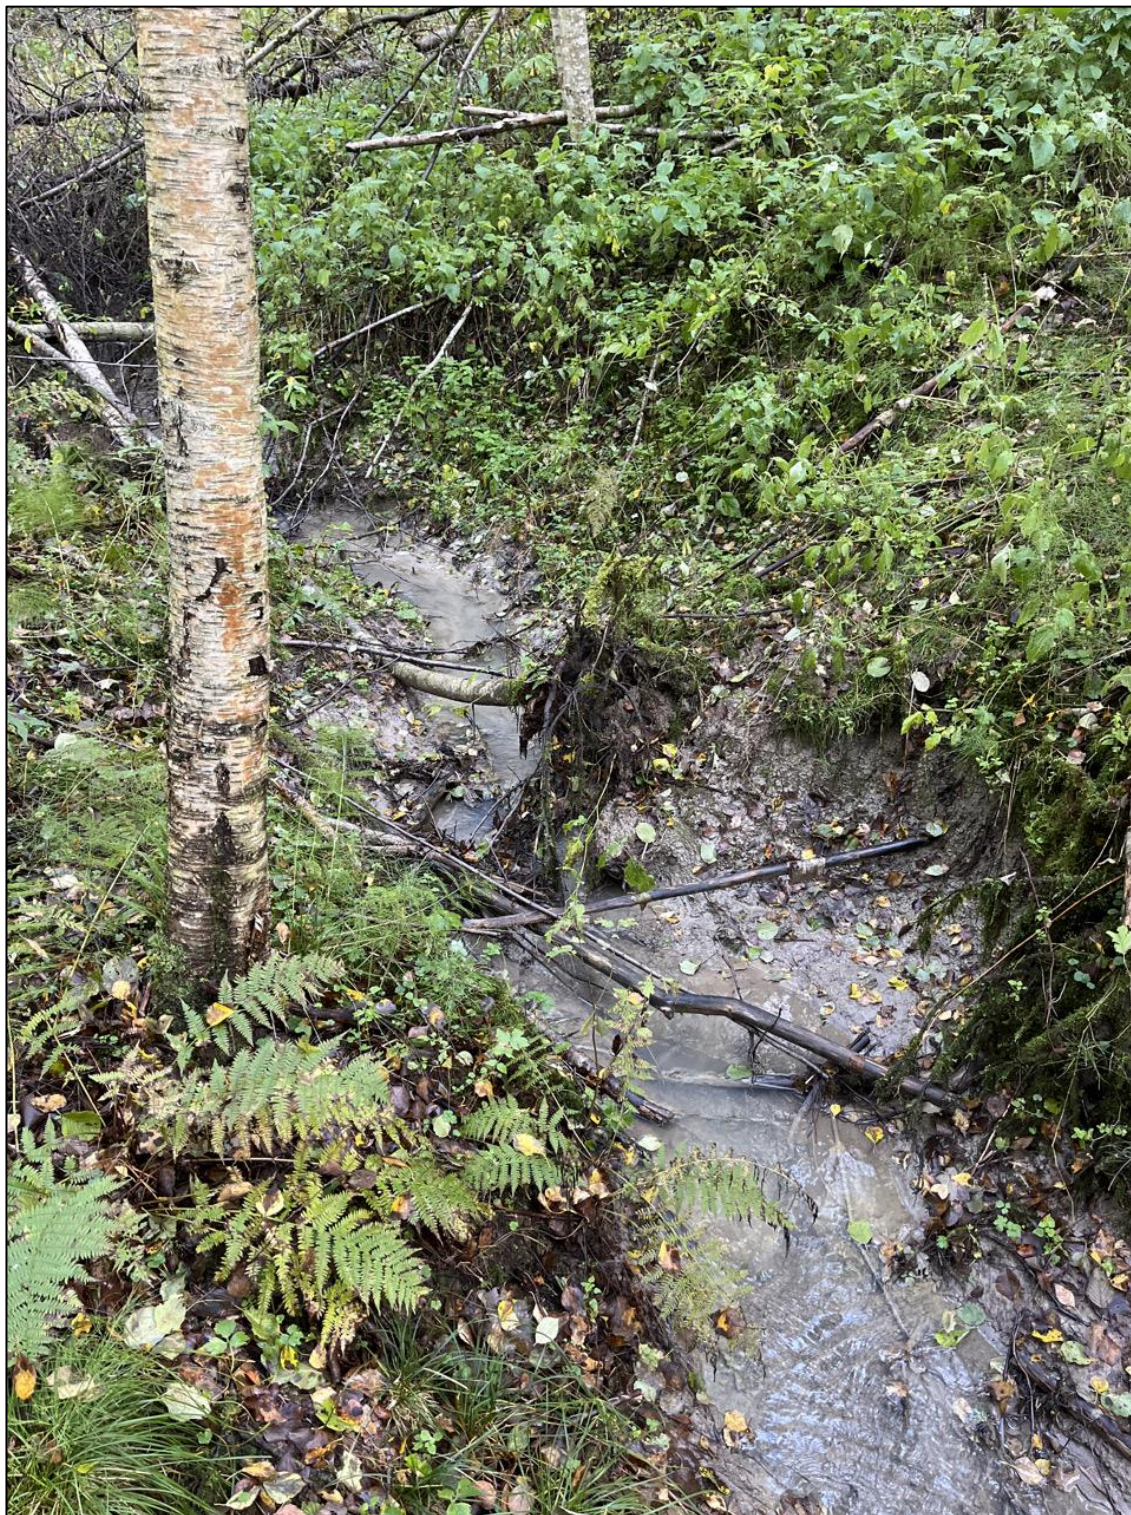
13 Tegn til erosjon og leire er blottlagt i skråningen

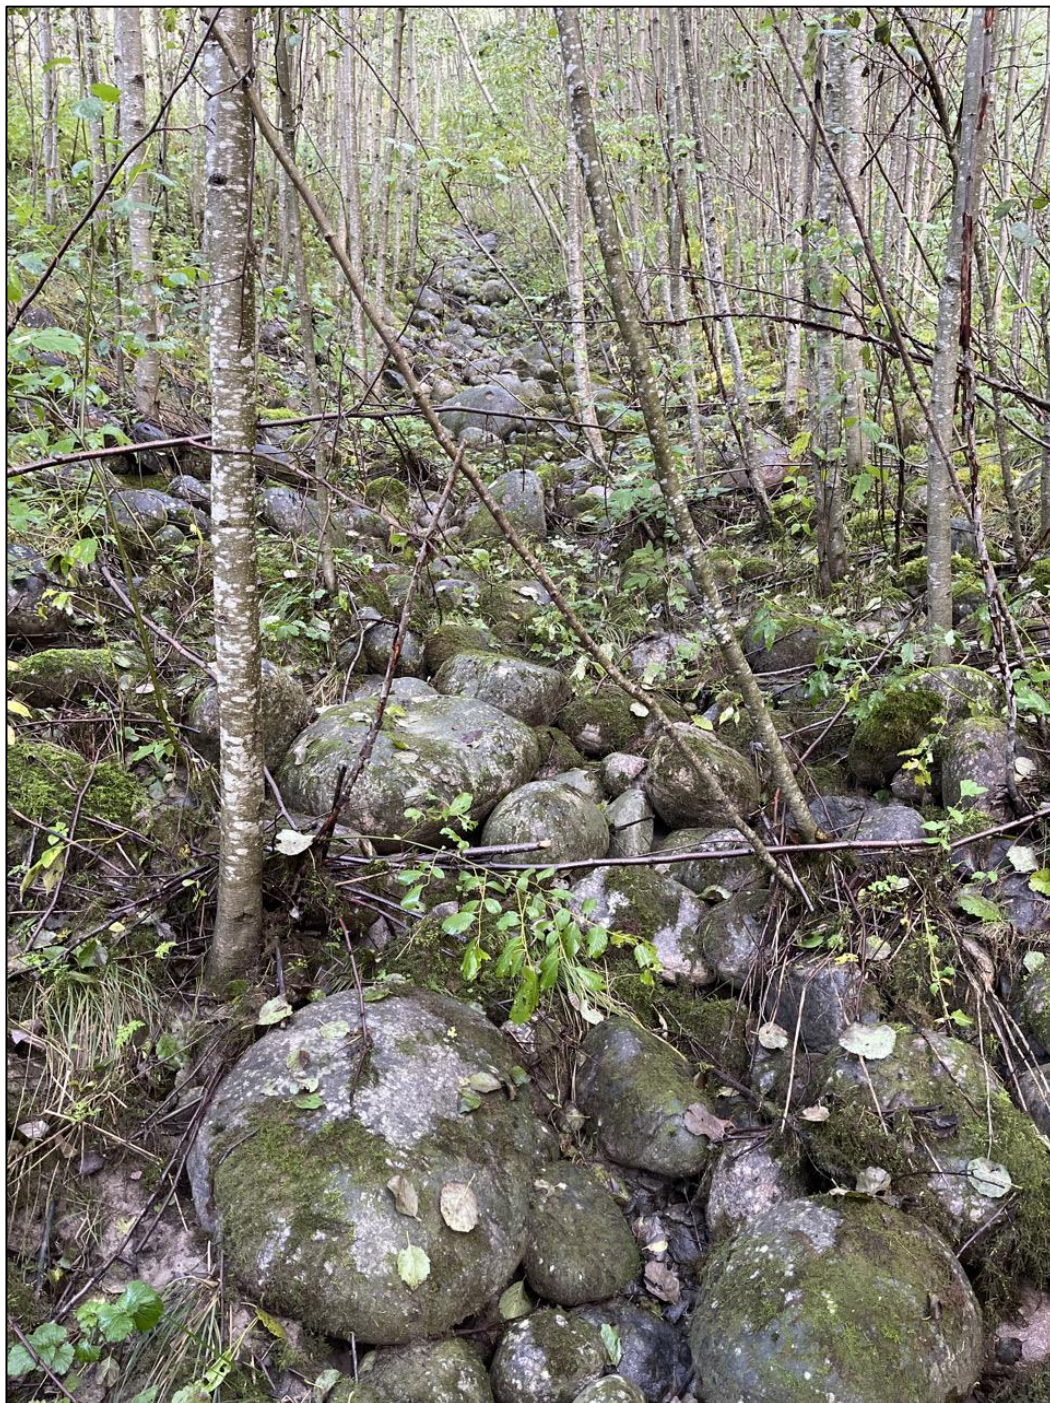
14 Erosjonssikret
