**Utført av:** Thomas Sandene, SVRS  
**Kontrollert av:** Ellen Elizabeth Davis Haugen, SVFS  
**Dato:** 13.06.2025  
**Saksnr.:** 202408754-10  
**Kopi:**

## Oppdeling av kvikkleiresone 1977 VSS13-10C ved Unnebergbekken, Sandefjord kommune

### **Befaring Unnebergbekken, Sandefjord 3. mai og 14.august 2024**

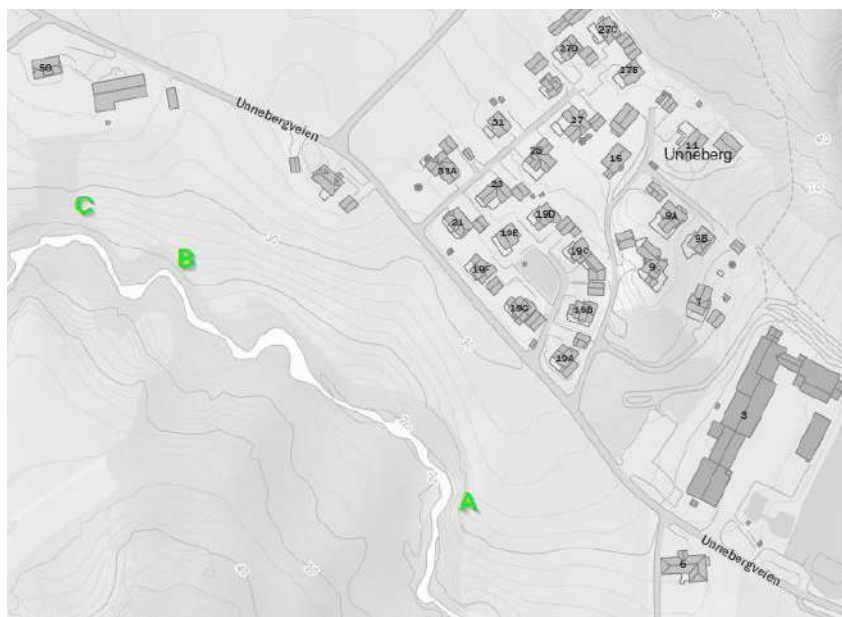
Figur 8: Identifiserte mulig kritiske skråninger innenfor interesseområdet

Siden skråningshøyden langs bekken varierer en del er det kun i noen få punkter i det aktuelle området hvor skråningen er høy/bratt nok til at et skred kan utløses av f.eks. erosjon. Basert på vurdering av topografien er det identifisert tre punkter A til C som vist i figur 8. Det er utført overslagsmessige stabilitetsberegninger ved punkt A som antyder en sikkerhetsfaktor for lokalt brudd på ca. 1,1 – 1,2.

Tabell 1 omfatter en oppsummering av vurdering av faresone for ny sone Unnebergveien. Faregraden er vurdert for kritisk skråning, ved punkt A i figur 8. Sonen opprettes med middels faregrad. Tabell 2 viser evaluering av skadekonsekvens, og sonen opprettes med konsekvensklasse meget alvorlig. Konsekvensen er beregnet for hele sonen, både løsne- og utløpsområdet. Sonen får risikoklasse 4 (2296 poeng).

Det anbefales at identifiserte erosjonspunkt i dette notatet samt befaringsnotat i vedlegg 1 holdes under oppsikt fremover. Det anbefales videre at det utføres lokal sikring av kritiske punkt A og B (figur 8), samt vurderes å forbedre stabilitet ved punkt A.

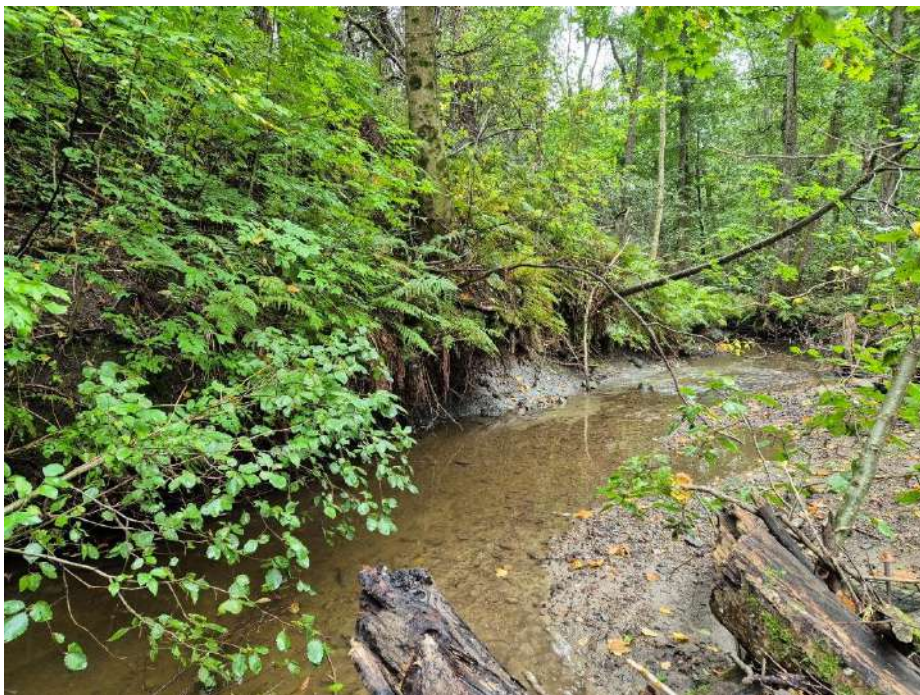
*Figur 9: Litt erosjon i leire i bunnen av bratt, høy skråning ved punkt A*

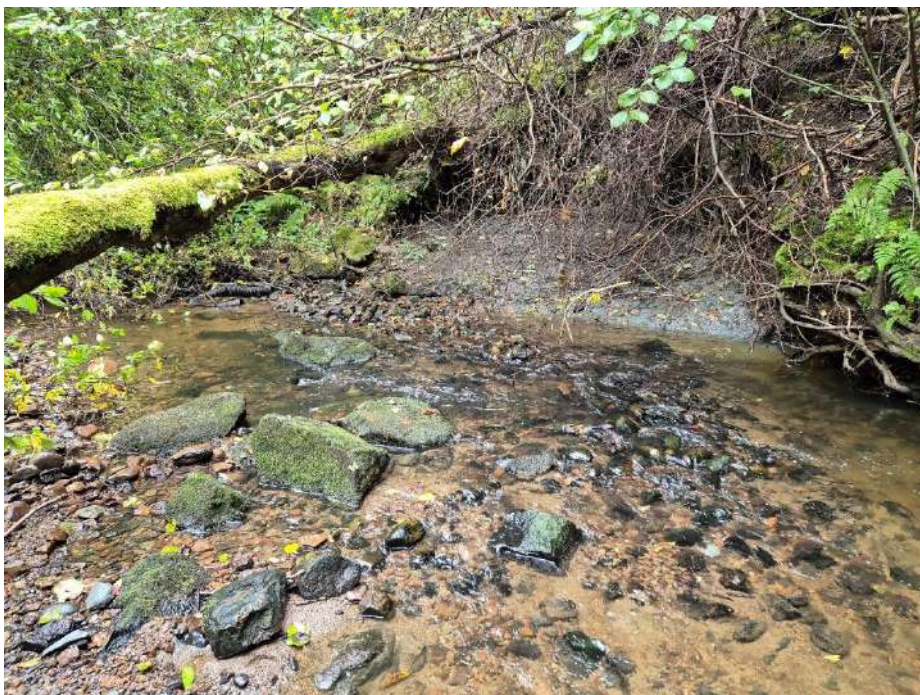
*Figur 10: Litt erosjon eller mindre utglidning i leire i bunnen av skråning ved punkt A*

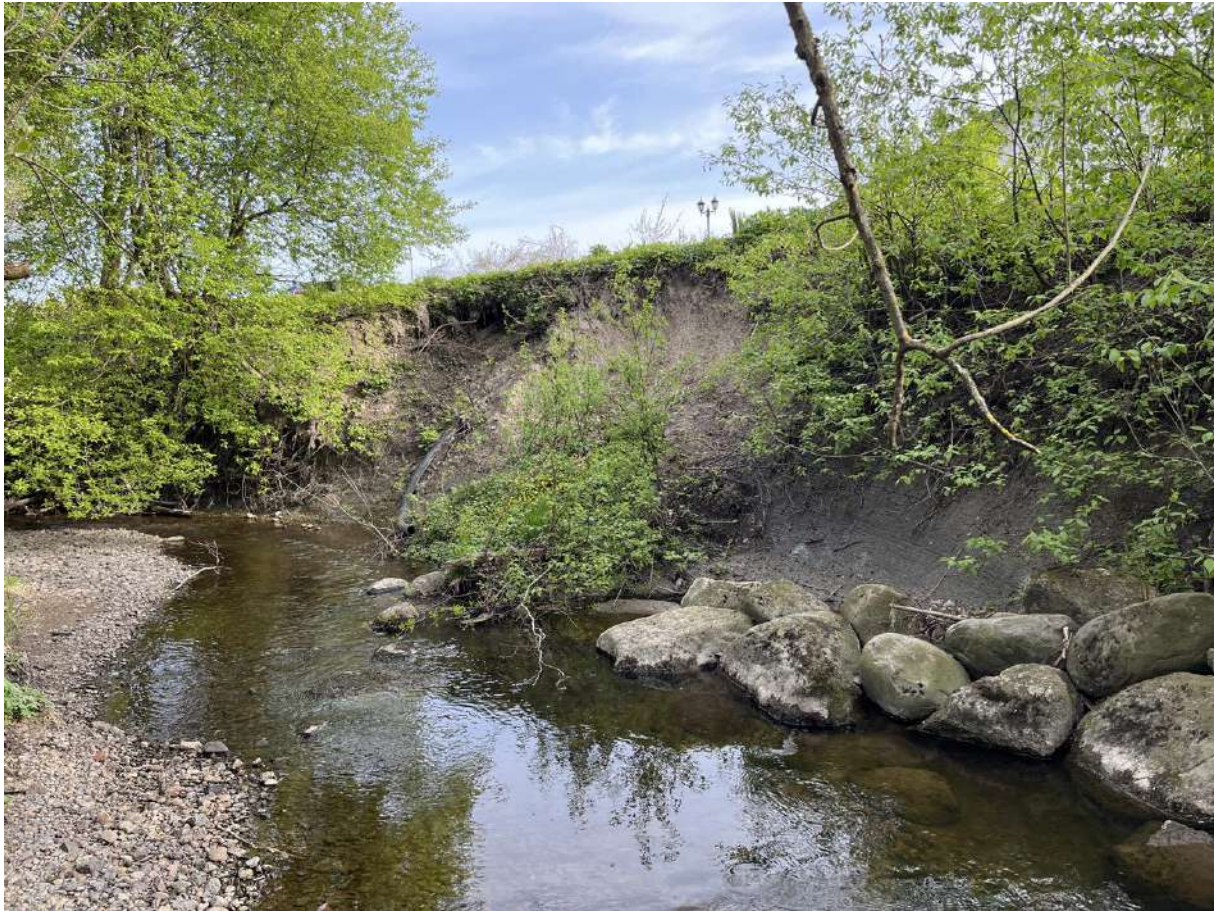
*Figur 5 Punkt 3 Utglidning i yttersving. Det er lagt noe store stein i foten like nedstrøms, som kan ha forverra erosjonsforholdene i svingen. Det er også utløp av et drenerør, om kan ha medført graving*

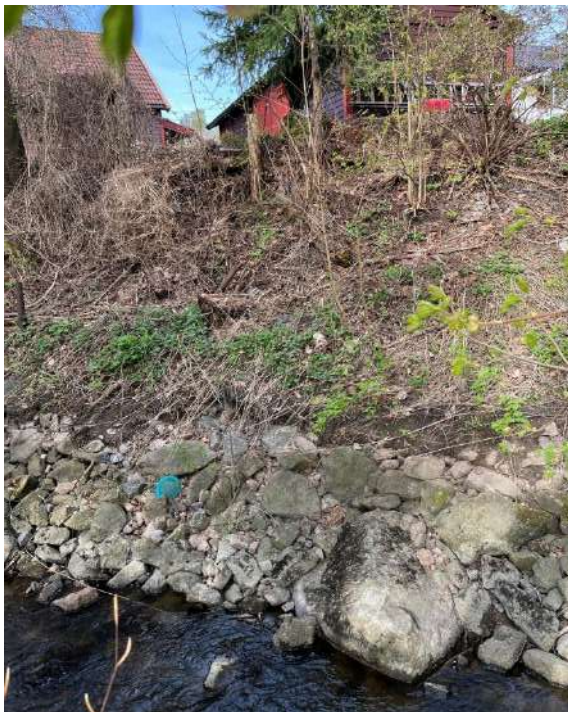
*Figur 9 Punkt 7 Steinsetting hele veien langs bekken her. Noe variende kvalitet, men ingen erosjon*

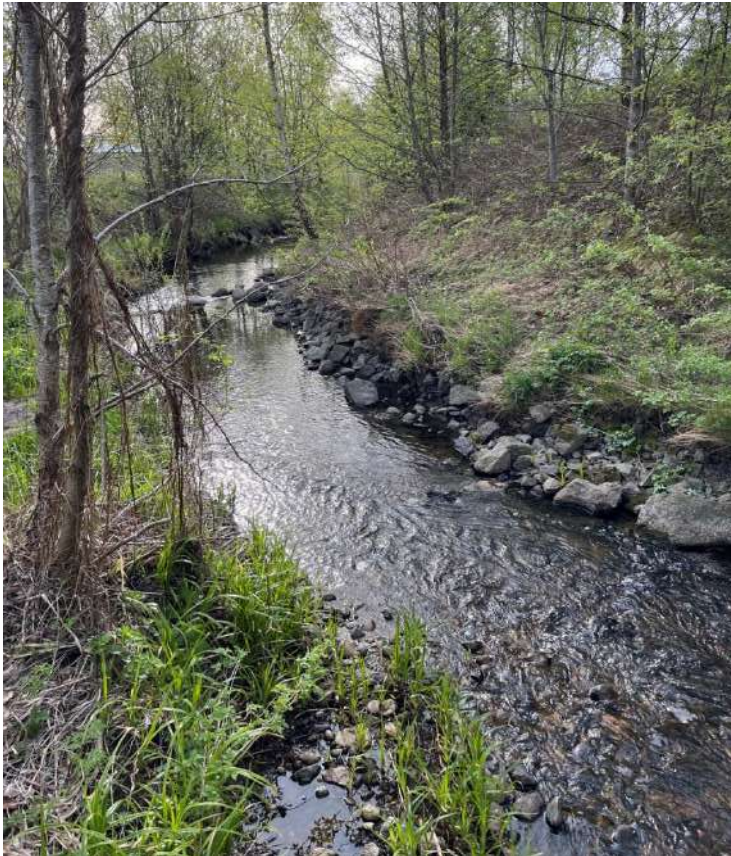
*Figur 11 Punkt 9 Ser nedstrøms. Nederst mot bekken ses steinen i NVEs motfylling, men ellers bra med vegetasjon oppover i skråningen*

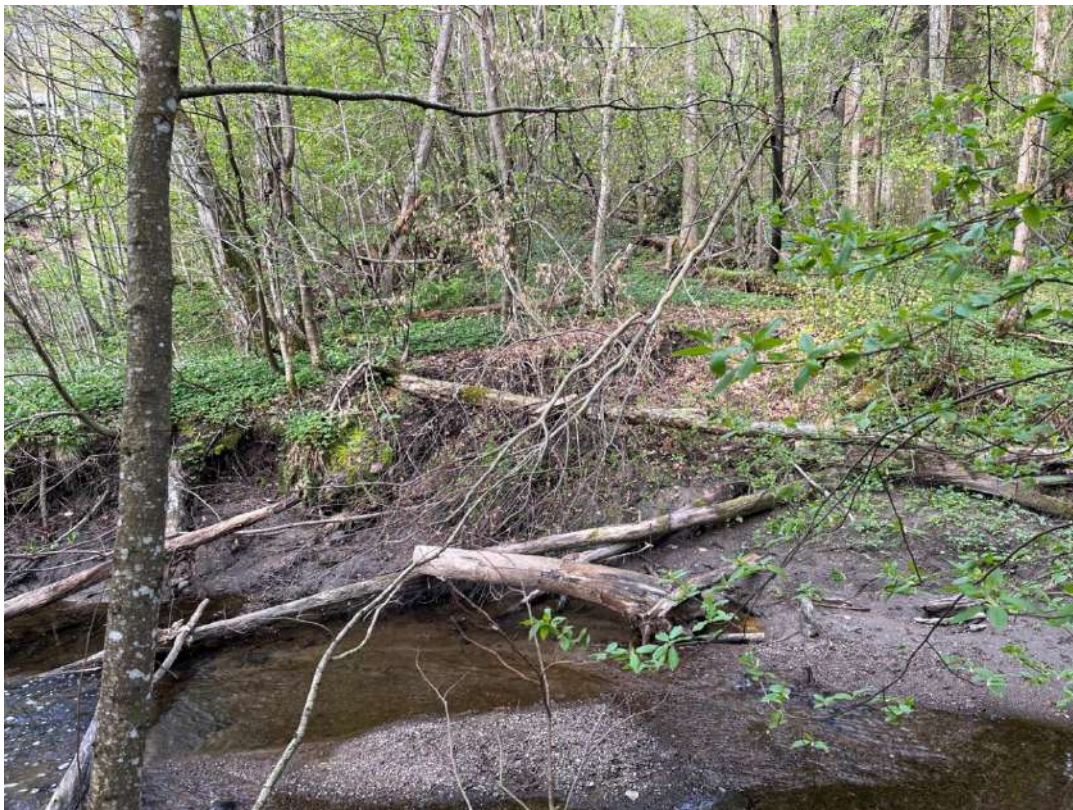
*Figur 14 Punkt 11 Slakt på sørsiden av bekken, ikke løsneområde. Litt erosjon, men ikke mulighet for videreutvikling bakover*

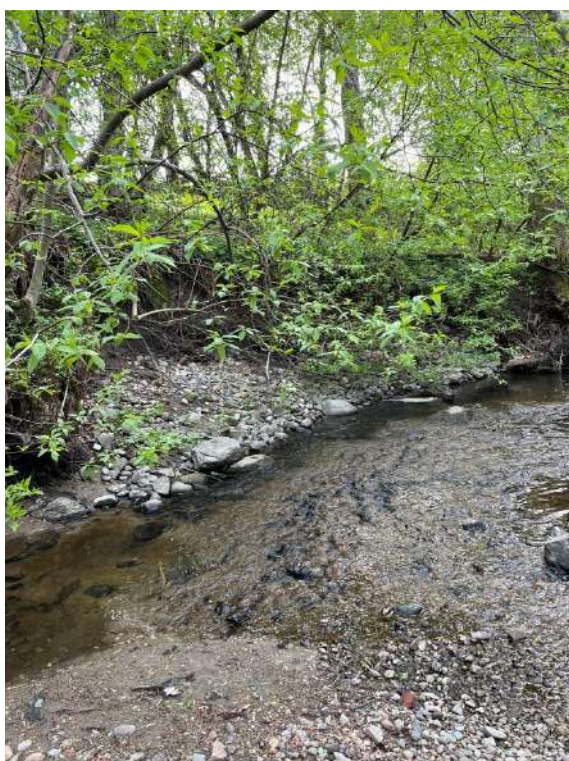
*Figur 15 Punkt 12 Noe erosjon i yttersving på nordside. Elvegrus ligger oppå utglidningen.*

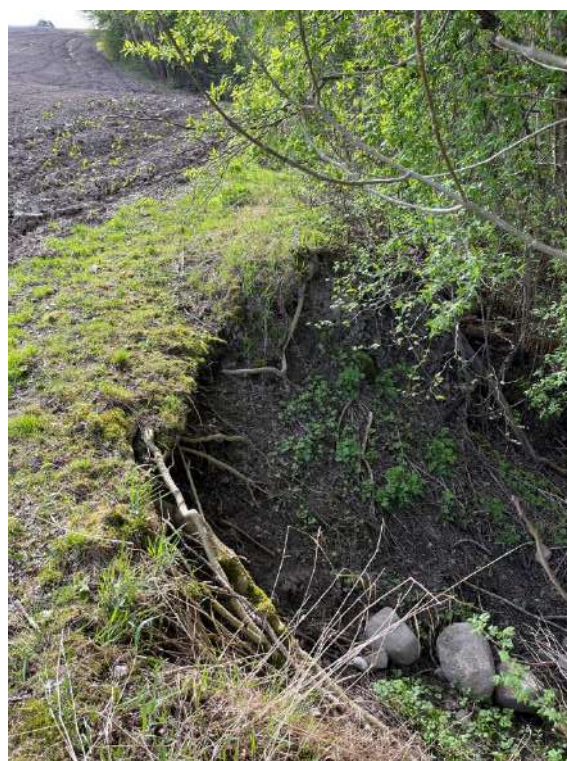
*Figur 16 Punkt 13 Utglidning i topp skråning ved dreneringsløp*

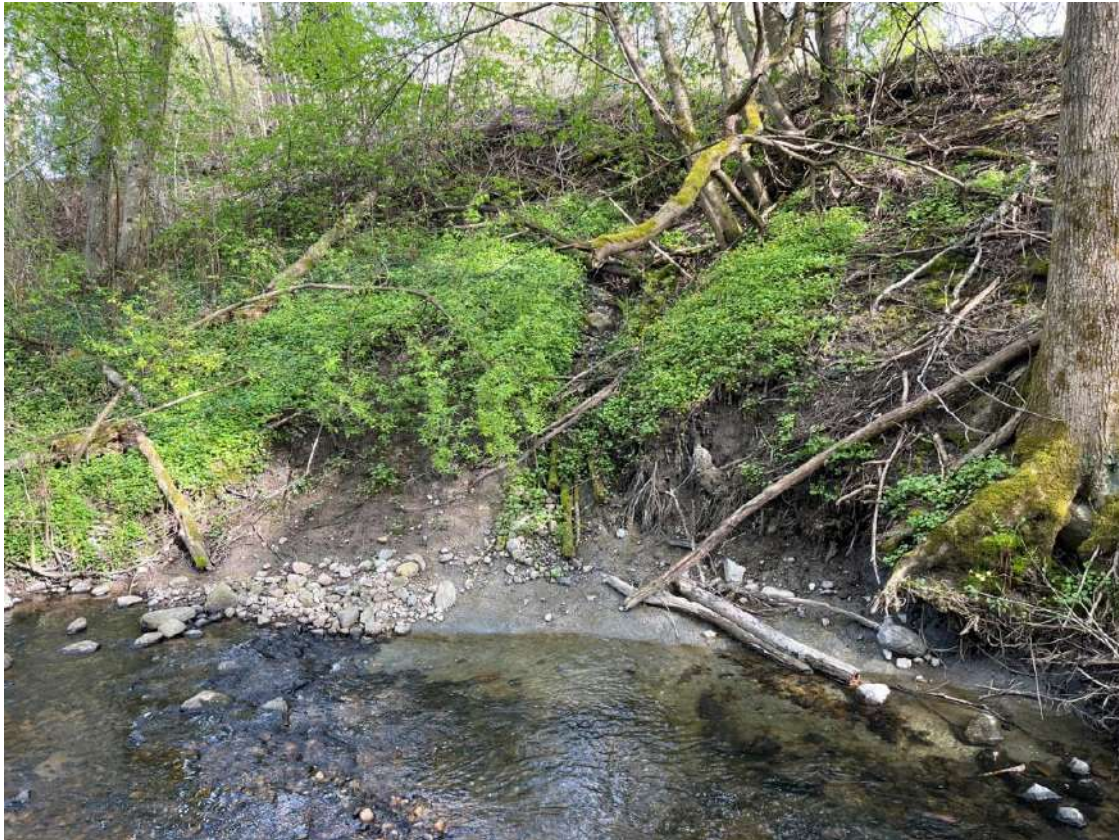
I yttersvingen mot skråningen nærmest Unnebergveien 50 (punkt 15 i Figur 13, se bilde i Figur 18) er det pågående erosjon i foten. Det er synlig leire erosjonssåret. Skråningen er ca. 6 m høy, fra ca kote +22 til +28, og stiger på videre noe slakere opp mot husnr. 50 på kote +35. Skråningshelning i yttersvingen ca 1:2, med noe brattere parti. Det er utført grunnundersøkelser i borpunkt SS28509 på kote +27,5, se Figur 23 ([fra Bane Nor-rapport ICP-36-A-00026](#)). Figur 24 viser totalsonderingen, som kan tolkes som kvikkleire fra 2 m under terreng til ca 14 m dyp (kote +26 til +13). Det er ikke prøver i dette, men i de fleste av borpunktene i nærheten hvor det er blitt tatt opp prøver, så er det påvist kvikkleire fra like under tørrskorpa.

Figur 18 Punkt 15. Foto 3. mai. Noe erosjon i skråningsfot. Mye utfylte masser og søppel i skråningene mot nord, inkl. beinrester etter slakt.

*Dersom det blir flom i bekken, så bør kommunen ta en befaring i etterkant for å se etter eventuelle endringer. som kan ha medført forverret stabilitet av skråningen. NVE anbefaler kommunen å ta dette inn i sine ROS-rutiner.*

- Yttersvingen ved punkt 15 (Unnebergveien 50) har noe erosjon og sannsynlig kvikkleire i skråningen bak
- Yttersvingen ved punkt 20 (Unnebergveien 56) har kraftig erosjon og bløt leire, mulig sprøbruddmateriale i skråningen bak
- Graving rundt drenerør i jordekant øst for punkt 15 kan med fordel også befares

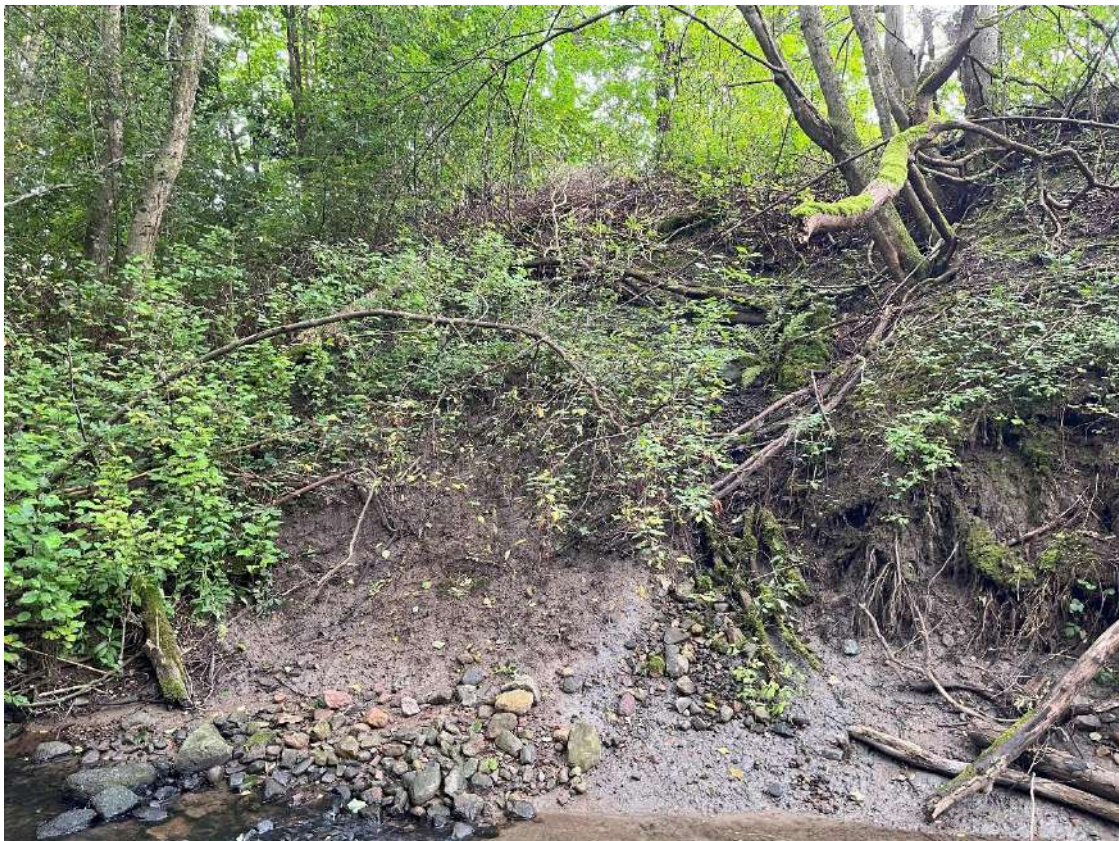
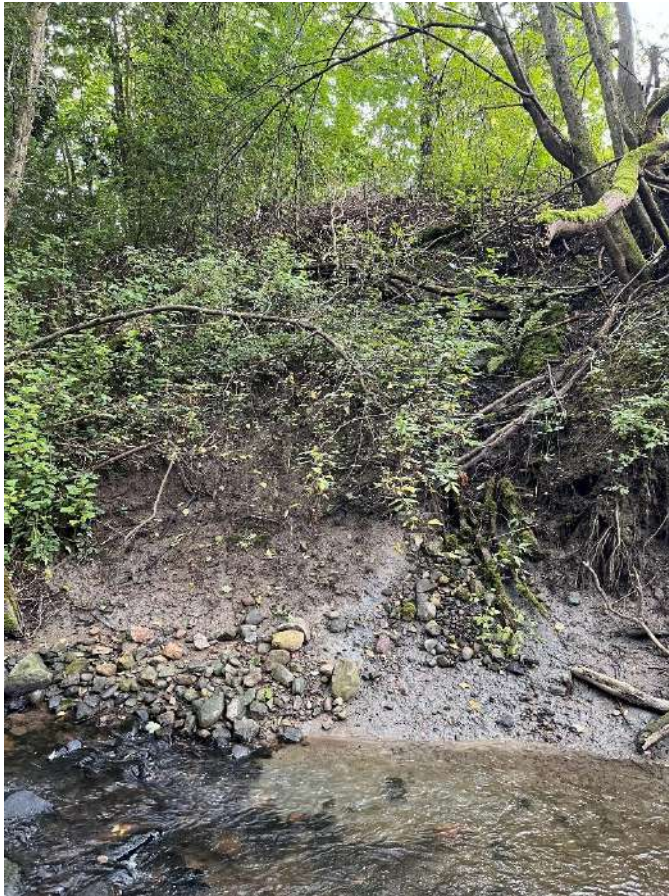
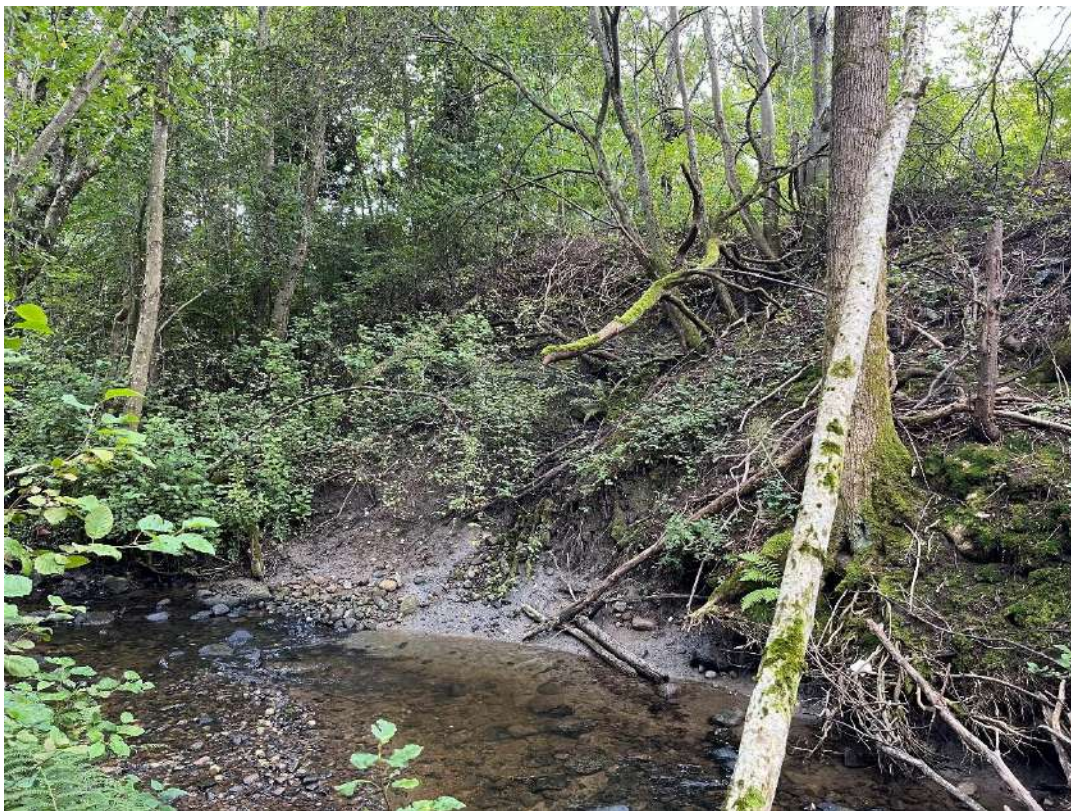
*På befaring sammen med Sandefjord kommune 14. august ble punkt 15 befart på nytt, se Figur 19 til Figur 21. Det var ikke synlig endring siden befaringen i mai. NVE vil tegne noen profiler og gjøre en overordnet vurdering av behov for et erosjonssikringstiltak i yttersvingen, og gi en tilbakemelding til Sandefjord kommune ila. høsten 2024.*

Figur 19 Punkt 15. Foto 14. august. Ingen synlige endringer fra mai.

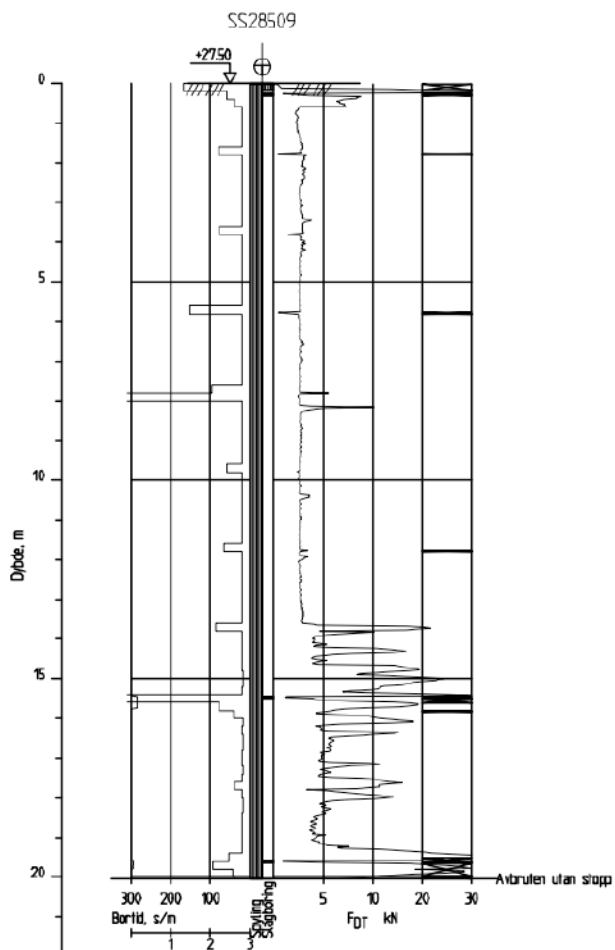
Figur 24 Totalsondering i borpunkt SS28509, tolkes som kvikkleire fra 2 m under terreng

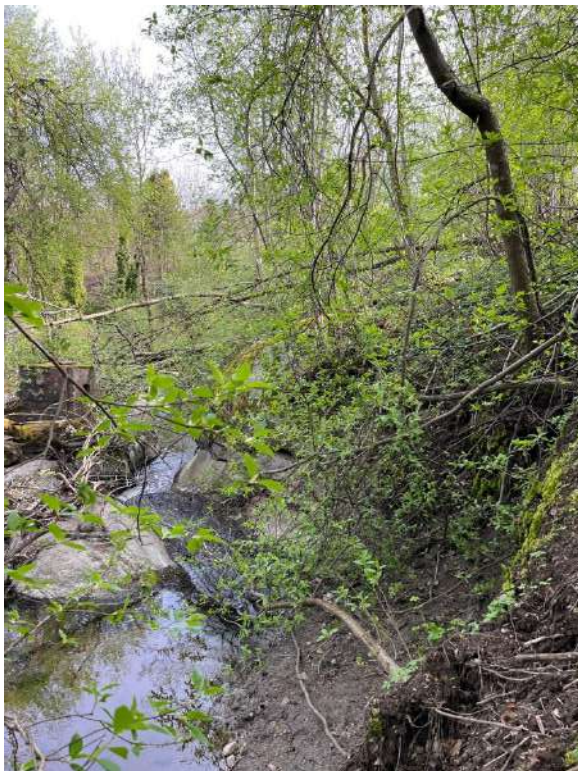
Figur 26 Punkt 16 Like oppstrøms fjellterskelen er det erosjon mot sør

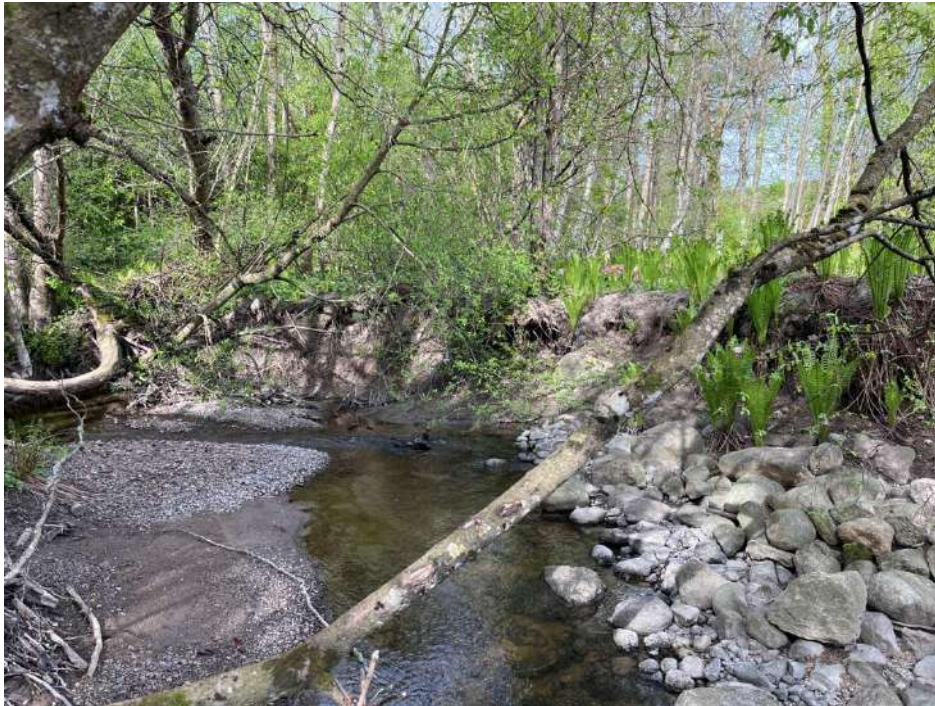
*Figur 29 Punkt 19 Litt erosjon i yttersving mot sør, men begrenset av at det er flatt bak*

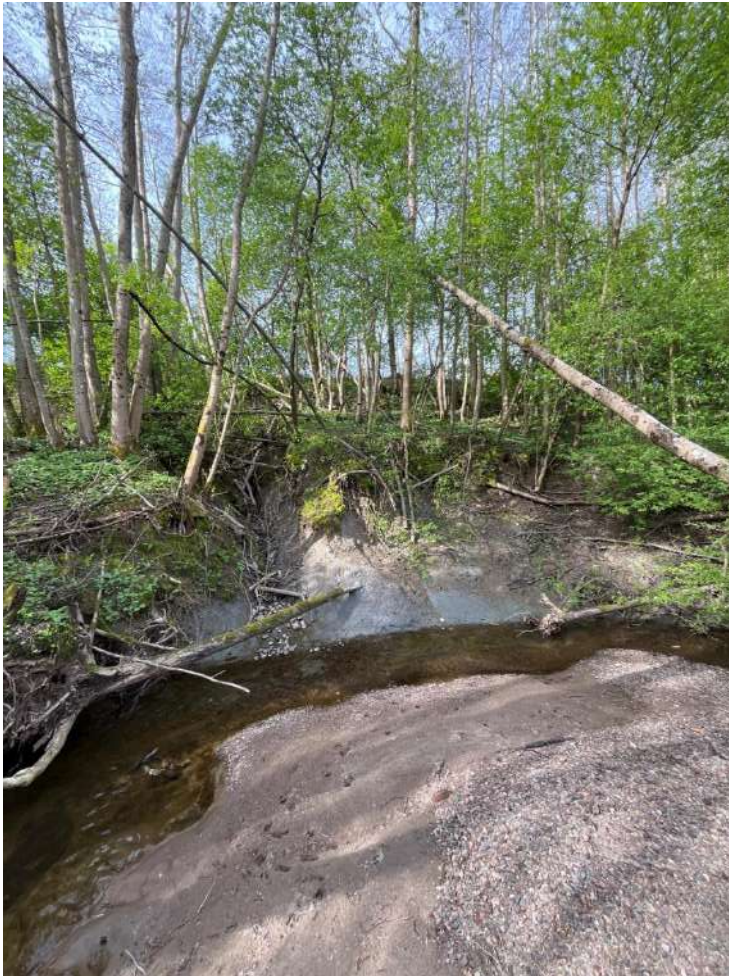
Oppstrøms adkomstveien til nr. 56 er det kraftig erosjon i yttersvingen mot skråningen nærmest husene (punkt 20 i Figur 25, se bilder i Figur 30 og Figur 31). Det er synlig leire erosjonssåret. Skråningen er ca. 9 m høy, fra +34 i toppen til bekken på +25. Skråningshelning ca 1:2, men brattere i bunnen. Det er utført grunnundersøkelser i borpunkt SS28204 på kote +34,5, se Figur 36 (fra [Bane Nor-rapport ICP-36-V-70016](#)). Figur 37 viser totalsonderingen, som viser en slak stigning, som antyder svært bløt leire fra 2 m under terreng til 15-20 m dyp (kote +14 til +32), men sannsynligvis ikke kvikkleire. Det er ikke prøver i dette punktet, selv om det er markert i borplanen. Prøveserie i nabopunktet SS28206 viser ikke kvikkleire, men sprøbruddmateriale, men på motsatt side er det påvist kvikkleire fra like under tørrskorpen.

*Figur 30 Punkt 20 Kraftig erosjon i høy skråning like ved Unnebergveien 56. Sidebekk som kommer ned midt i yttersvingen og medfører ytterligere erosjon.*

*Dersom det blir flom i bekken, så bør kommunen ta en befaring i etterkant for å se etter eventuelle endringer som kan ha medført forverret stabilitet av skråningen. NVE anbefaler kommunen å ta dette inn i sine ROS-rutiner.*

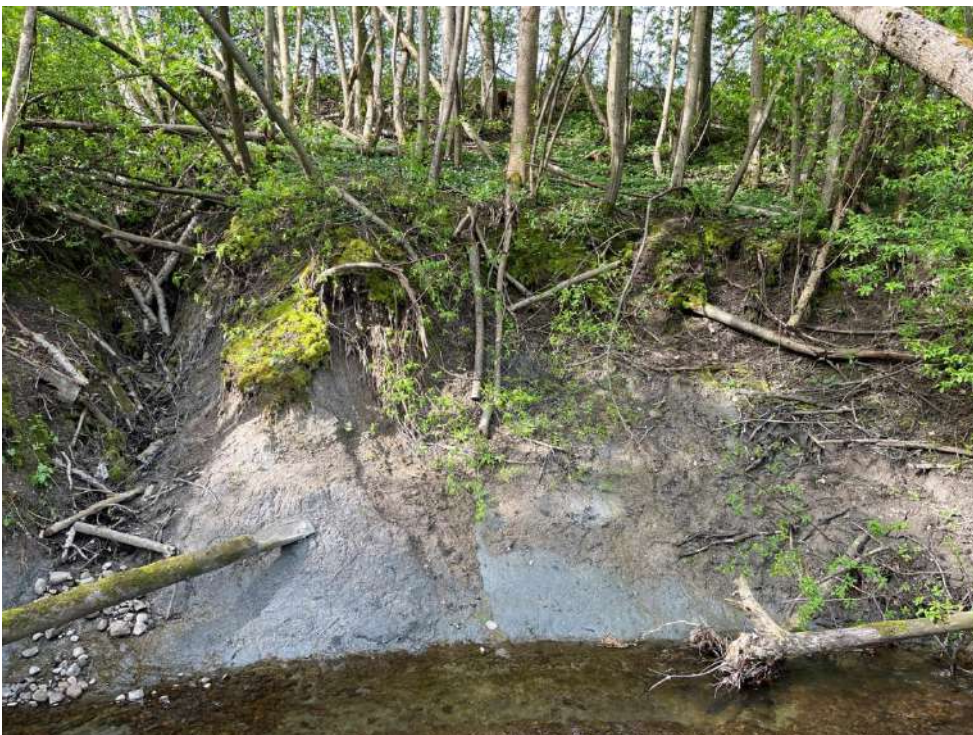
*Figur 31 Punkt 20 Nærbilde av erosjonen. Synlig blottlagt leire.*

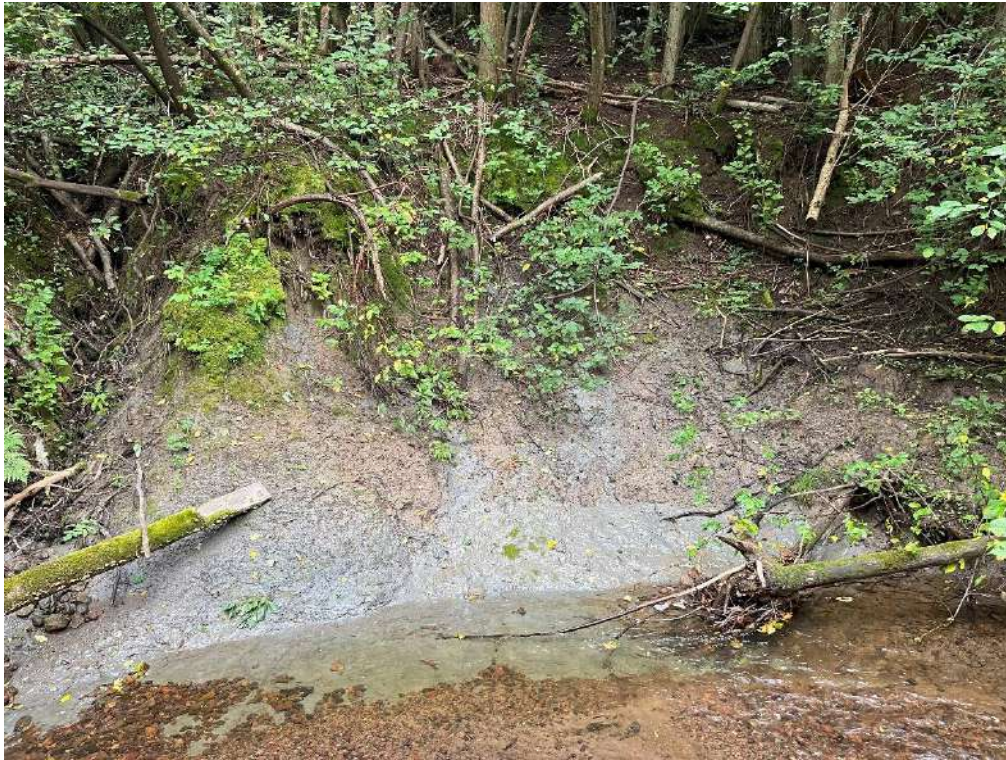
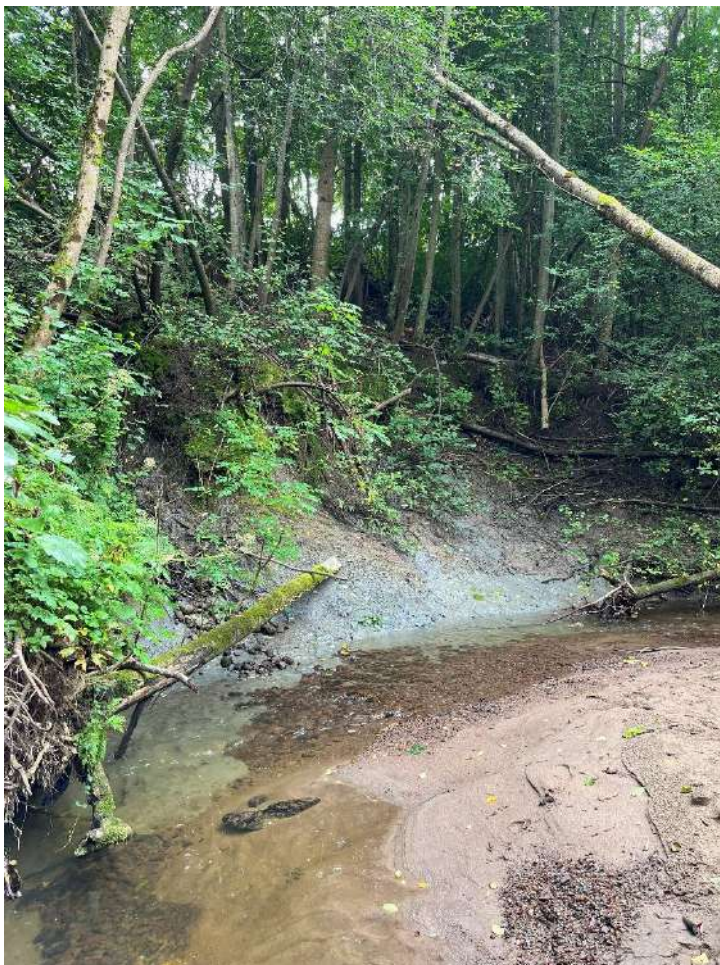
*På befaring sammen med Sandefjord kommune 14. august ble punkt 20 befart på nytt, se Figur 32 og Figur 33. Det var ikke synlig endring siden befaringen i mai. Sidebekken kommer fra drenerør på gårdstunet til Unnebergveien 56. Det ble observert at takrenna ble ført ned i grunnet, det kan virke sannsynlig at dette vannet blir ført ut i sidebekken. NVE vil tegne noen profiler og vurdere behov for å ta opp prøver ved Unnebergveien 56. Dersom det ikke er kvikkleire/sprøbruddmateriale i grunnen, så er det ikke behov for å erosjonssikre bekken. NVE vil gi en tilbakemelding til Sandefjord kommune ila. høsten 2024.*

*Figur 32 Punkt 20. Foto 14. august. Ingen synlige endringer siden befaringen 3. mai.*
