Rapport / Report

Kvikkleiresoner Trondheim

Rosten, Kolstad og Saupstad

20120099-01-R
7. april 2014
Rev. nr.: 1, 16. desember 2015

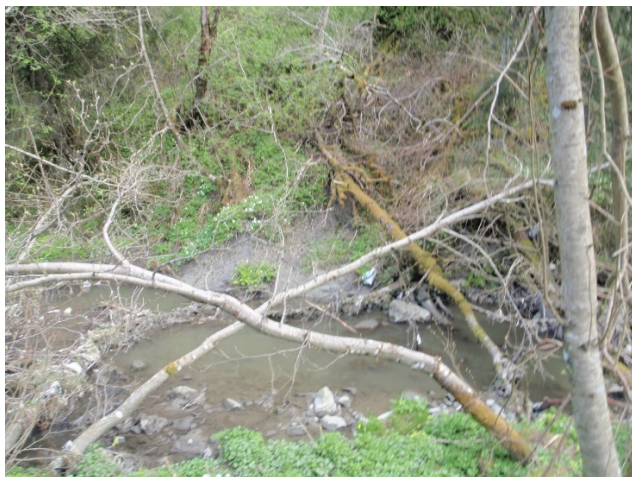
Heimdalsbekken, som renner i bunn av Bjørndalen, er tidligere forbygd og lagt i rør på deler av strekningen. Det ble registrert «litt» erosjon i yttersving like nedstrøms utløpet av en kulvert ca. midt på sone Rosten-sonen. For øvrig ble det ikke observert erosjon. Det gråfargede vannet antas å komme av at det pågår noe erosjon i sideraviner (høyere oppe i nedbørfeltet).

Figur 6 Bilde nr. 41. Stedet hvor det ble registrert "litt" erosjon i yttersving (like nedstrøms utløp av kulvert, sone «Rosten nord»)

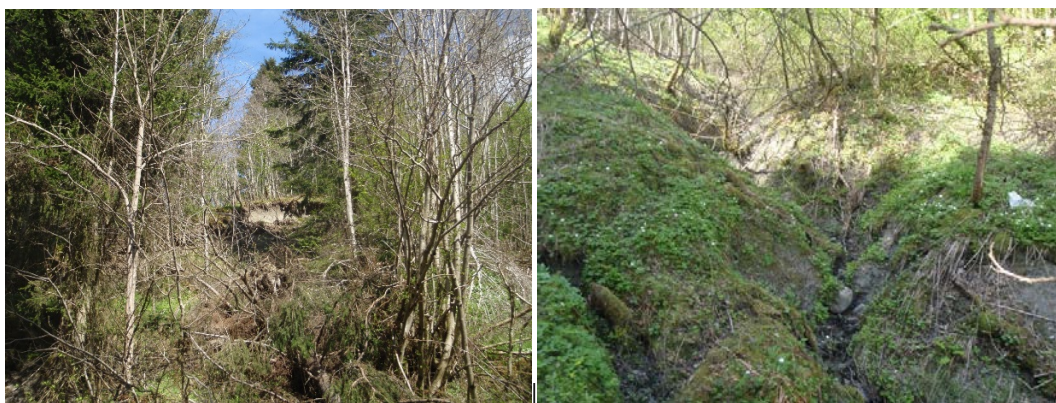
I den sentrale ravinen på Rosten ble det observert overflateglidninger på flere steder og erosjon langs deler av bekkefare, jf. Figur 7. Kummer tyder på at det har vært utført tiltak her før, men dette drencsystemet fungerer nok ikke så godt lenger. Observasjonene tilsier «noe» erosjon.

Figur 7 Overflateglidning og erosjon langs bekkefar i den sentrale ravinen

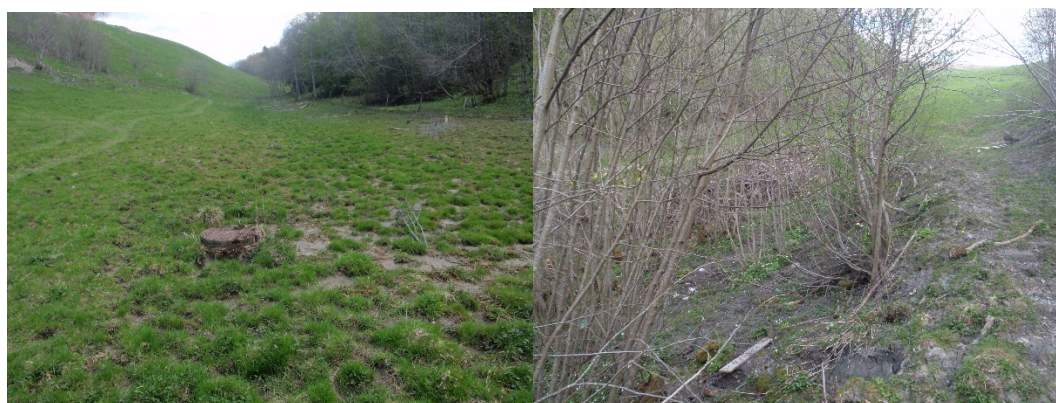
Ravinen nord for Bjørndalsbrua er tidligere oppfylt i øvre del. Her er det fylt 5 - 10 meter i bunn av de opprinnelige ravinedalene (Bilde 49). Oppfyllingen i ravinene går ned til ca. kt. +100. Videre ned mot utløpet i Bjørndalen er det ikke fylt opp.

Figur 8 Bilde nr. 43 og 49. Oppfylling i ravinene sør og nord for Thonstad gård (hhv. venstre og høyre)

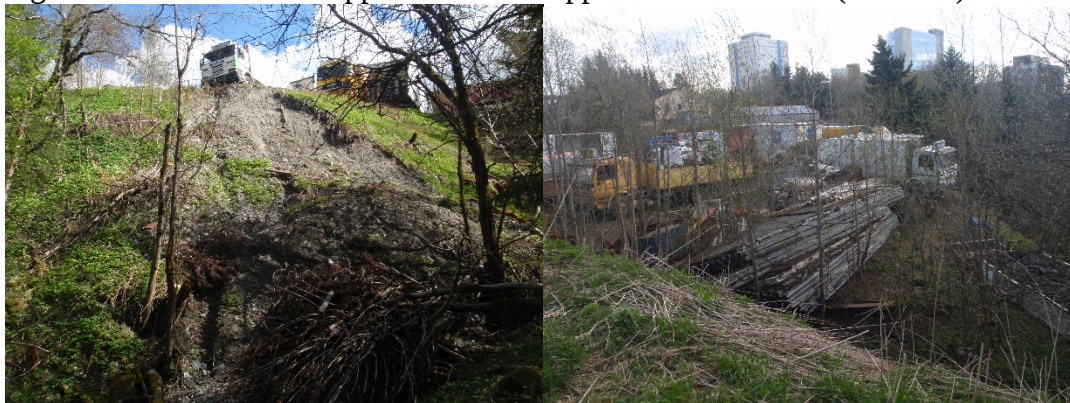
Neste ravine mot sør er i mindre grad påvirket av menneskelige inngrep. Den øverste delen fra Vestre Rosten og oppover er imidlertid gjenfylt. Det er også fylt ut en del like nedenfor Vestre Rosten (Bilde 48). På flere steder ble det under befaringsa registrert steder hvor det tippes masse fra toppen i dette området (Bilde 35).

Figur 9 Bilde nr. 35 og 48. Utfylling fra toppen av ravine nr. 3 fra nord, jf. bildeposisjon på Tegning 102 A.

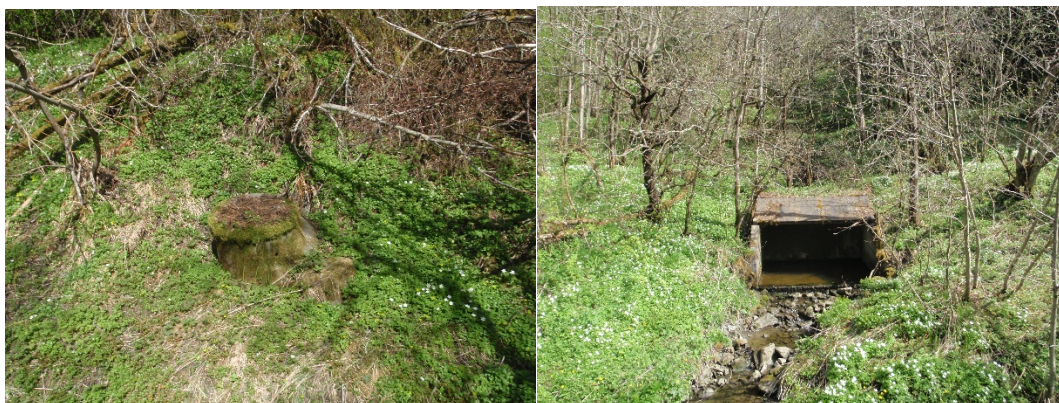
Utover mot Bjørndalen er terrenghøydene omtrent like på nytt og gammelt kart, Tegning 102 A. Kotene på det nye kartet ser ut til å være litt "spissere" enn på det gamle kartet. Dette kan tyde på at det pågår noe erosjon, jf. kap. 4.2. Det ble også registrert en kum i nedre del av ravinen (Bilde 33). Det kan tenkes at bekken tidligere har vært forsøkt lukket, og at det er dette som er grunnen til de litt "runderere" kotene på det gamle kartet sammenlignet med det nye. En overvannsledning kommer for øvrig ut i Bjørndalen ca. 80 meter nedstrøms utløpet ravinen (Bilde 40).

Figur 10 Bilde nr. 33 og 40. Kum i nedre del av den sentrale ravinen på Rosten – sonen (venstre). Utløp av overvannsledning fra Rosten i Bjørndalen, ca. 80 meter nedenfor utløpet av den sentrale ravinen (høyre).

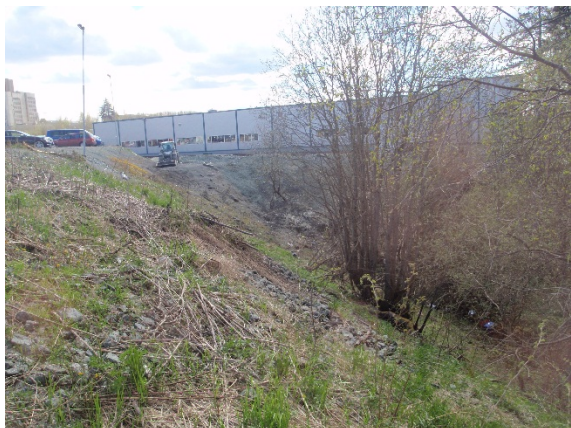
Ravinen i sør har også strukket seg lenger innover på Rosten – platået før. Det ses tydelig av Bilde 37 på Figur 11. I nedre del av den søndre ravinen er kotene relativt

Figur 11 Bilde nr. 37. Ravinen lengst sør på Rosten-sida er oppfylt i øvre del ifm. tidligere utbygging i området

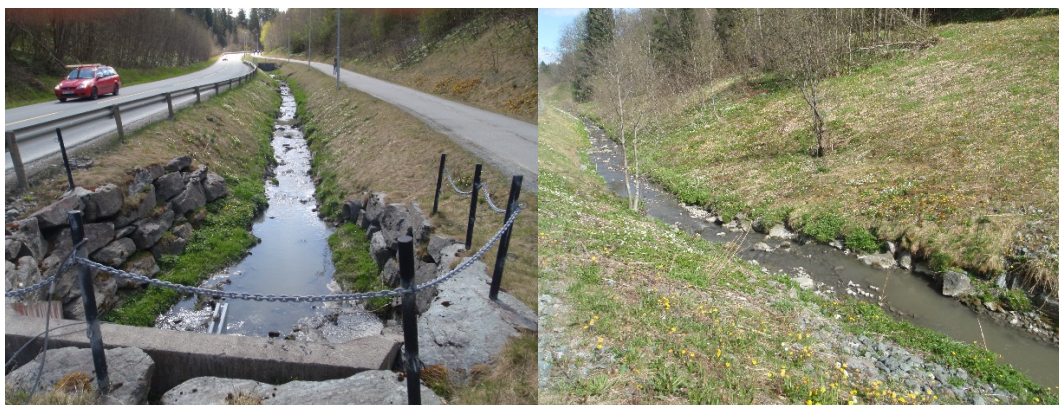
Figur 1 Eksisterende erosjonssikring lang Heimdalsbekken. Bilde 26 til venstre og bilde 27 til høyre. Bilde 26 er tatt oppover, mens bilde 27 er tatt nedover langs bekkeløpet.

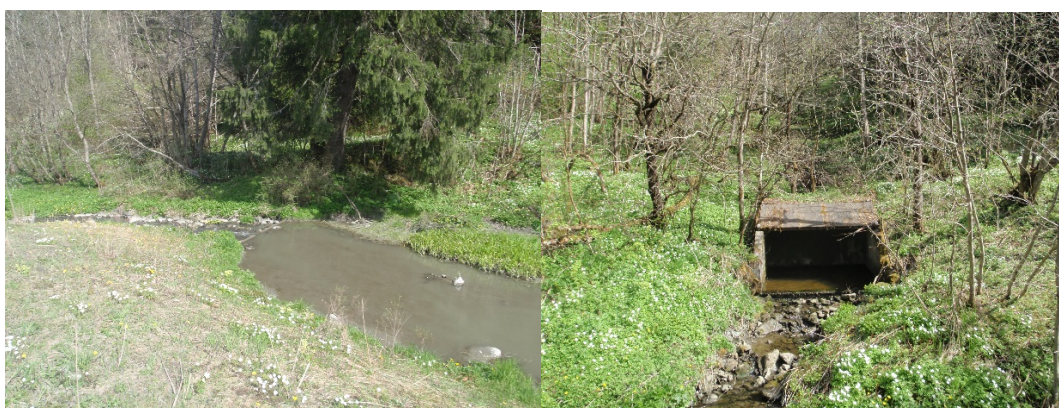
Figur 2 Bilde nr. 30 til venstre. Her er det bygget terskel i Heidalsbekken. Bilde nr. 40 til høyre. Her kommer det ut en overvannsleding fra Rosten med sikret utløp.

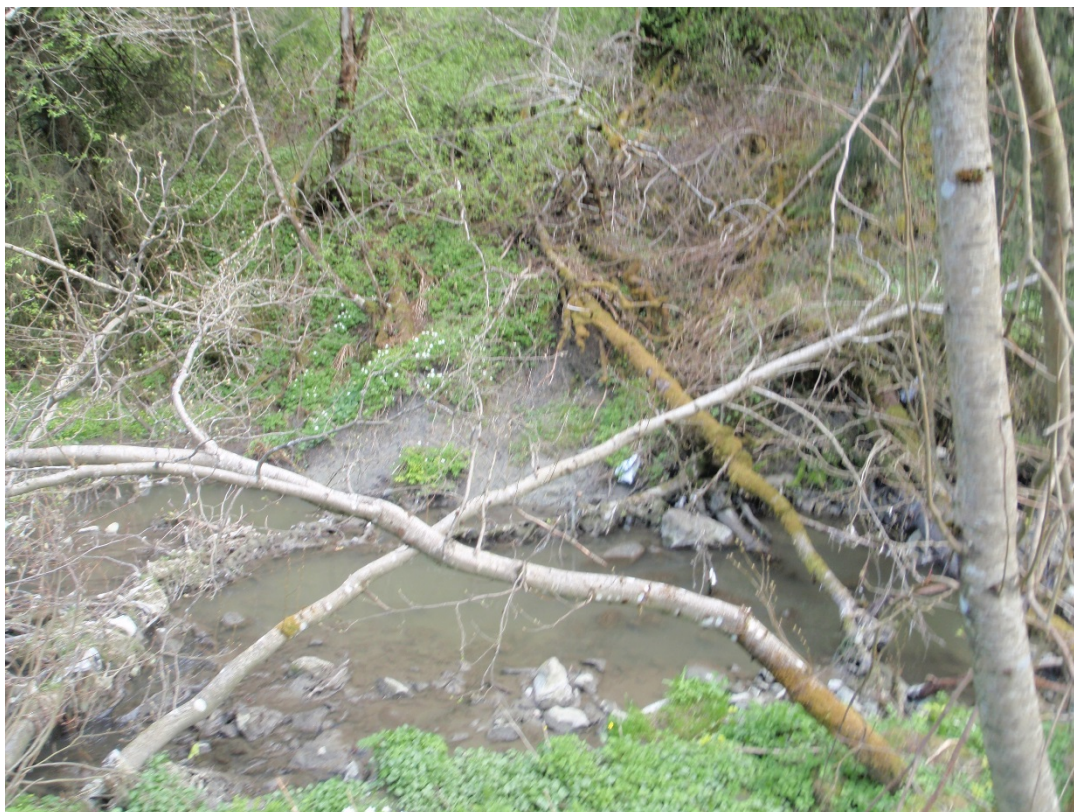
Figur 3 Bilde nr. 41. Her ble det registrert "litt" erosjon i yttersving (like nedstrøms utløp av kulvert, sone «Rosten nord»)

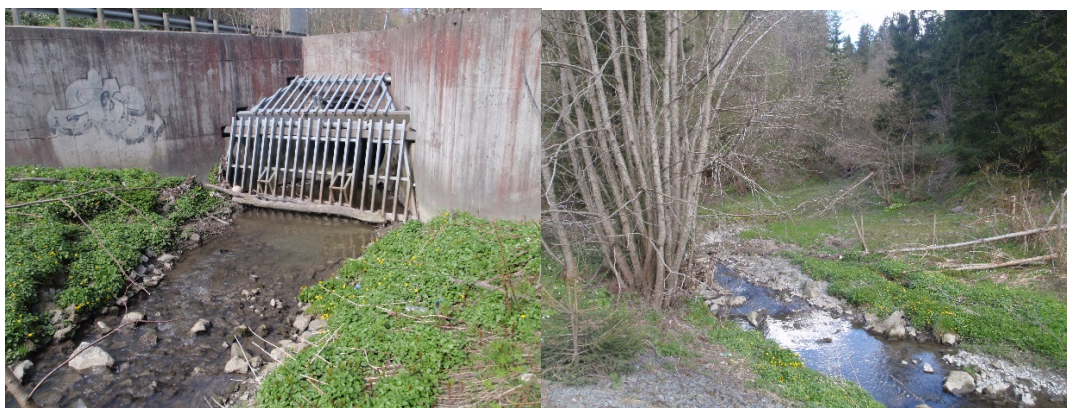
Figur 4 Bilde nr. 42 til venstre. Bildet viser inntaket der hvor bekken er lagt i rør under Bjørndalsbrua. Bilde nr. 53 til høyre. Bildet viser steinsatt elveløp nedstrøms Bjørndalsbrua.

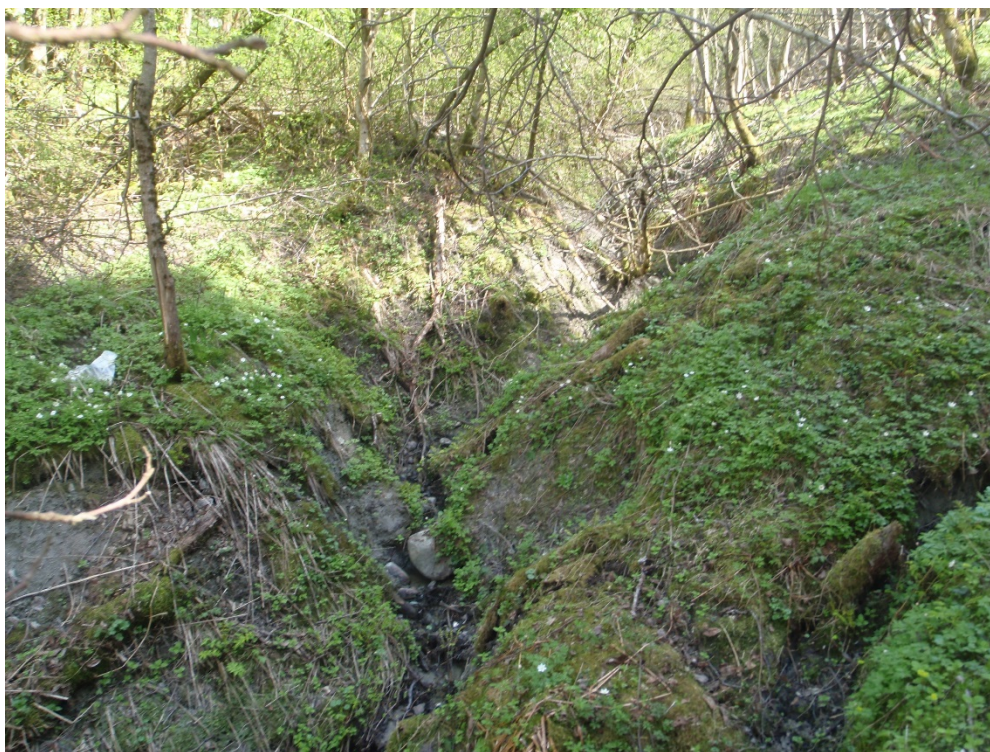
Figur 10 Bilde nr. 34. Ca. 50 meter lenger opp enn bilde nr. 33. Her pågår det "noe" erosjon.

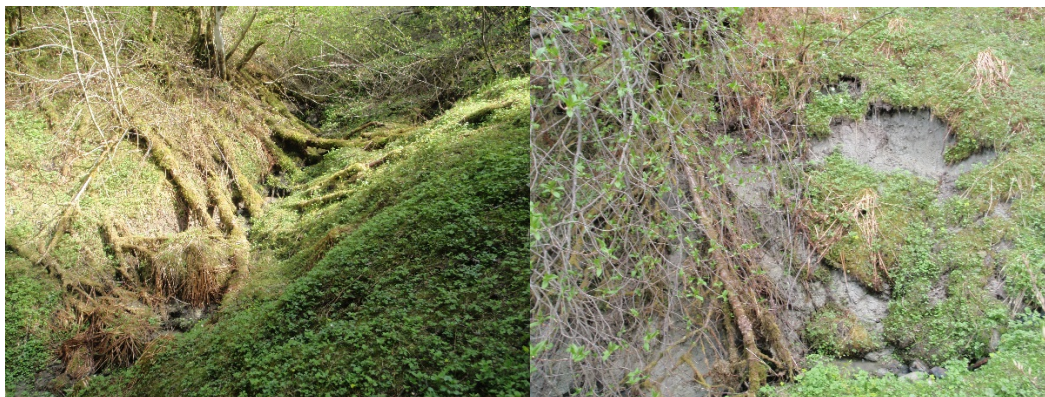
Figur 11Bilde nr. 38, til venstre, er tatt ca. midt i den søndre ravinen. Bilde nr. 39, til høyre, er tatt litt lenger nede. Bildene viser "noe erosjon".
