Fra: GrunnTeknikk AS

Dato: 13.04.2015
Dokumentnr: 110810n3
Prosjekt: 110722
Utarbeidet av: Erik Skredsvig
Kontrollert av: Geir Solheim

Re, Dal kvikkleiresone 1180
Uavhengig kontroll av revidert kvikkleiresone

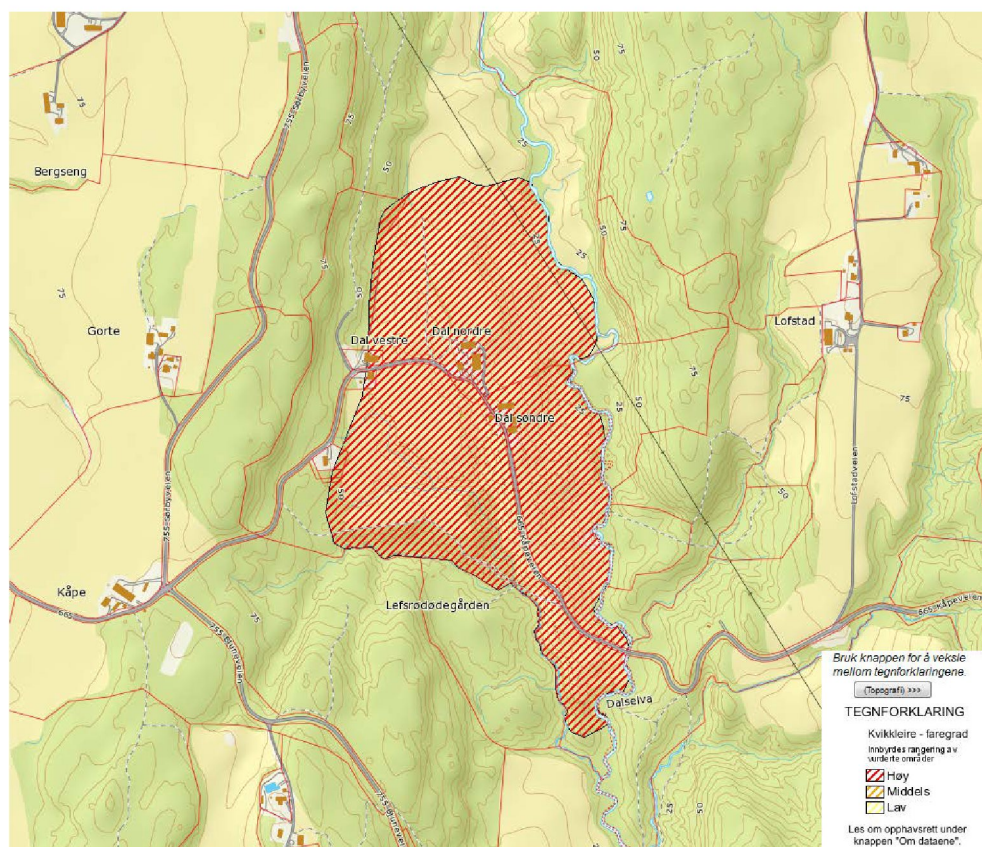
Fig 1. viser kart fra NGU over aktuell kvikkleiresone i Dal. Sone 1180 er det avmerkede feltet på kartet før revisjon.

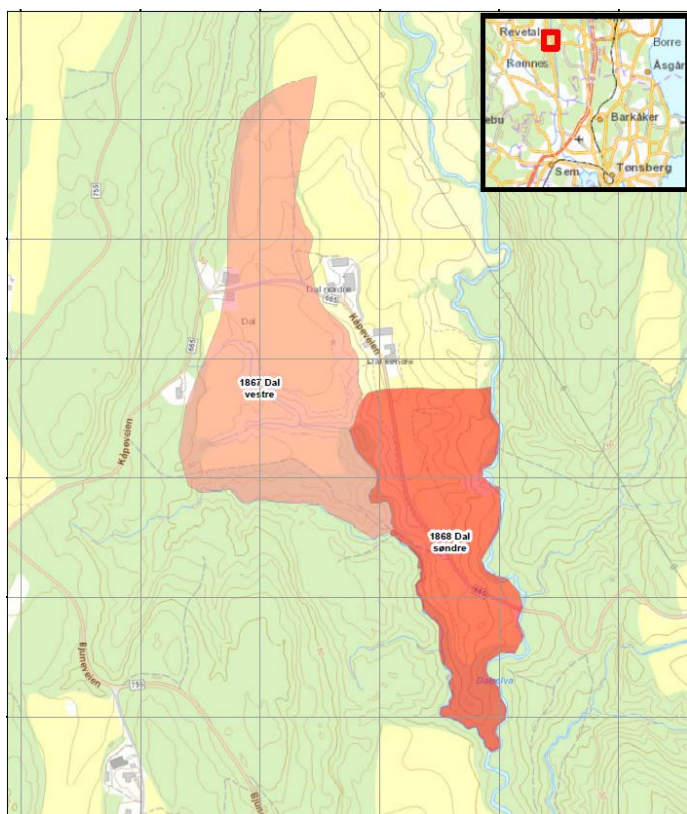
Fig 2. viser kart fra teknisk notat ref. [1] med reviderte kvikkleiresoner i Dal. Nye soner 1867 og 1868 er avmerket på kartet.
