NOTAT

OPPDRAG	Eg sykehusområde - Uavhengig 3. partskontroll av geoteknikk	DOKUMENTKODE	313493-RIG-NOT-004_rev00
EMNE	Uavhengig kontroll av rev 02 av utredningsrapport	TILGJENGELIGHET	Åpen
OPPDRAGSGIVER	Kristiansand kommune	OPPDRAGSLEDER	Jostein Aasen
KONTAKTPERSON	Gro K. Solås	SAKSBEH	Jostein Aasen
KOPI		ANSVARLIG ENHET	2041 Sør Kristiansand Spesialrådgivning

Uavhengig kontroll av rev 02 av utredningsrapport

Kontroll av utredningsrapport rev02 - Anmerkninger påført av Multiconsult

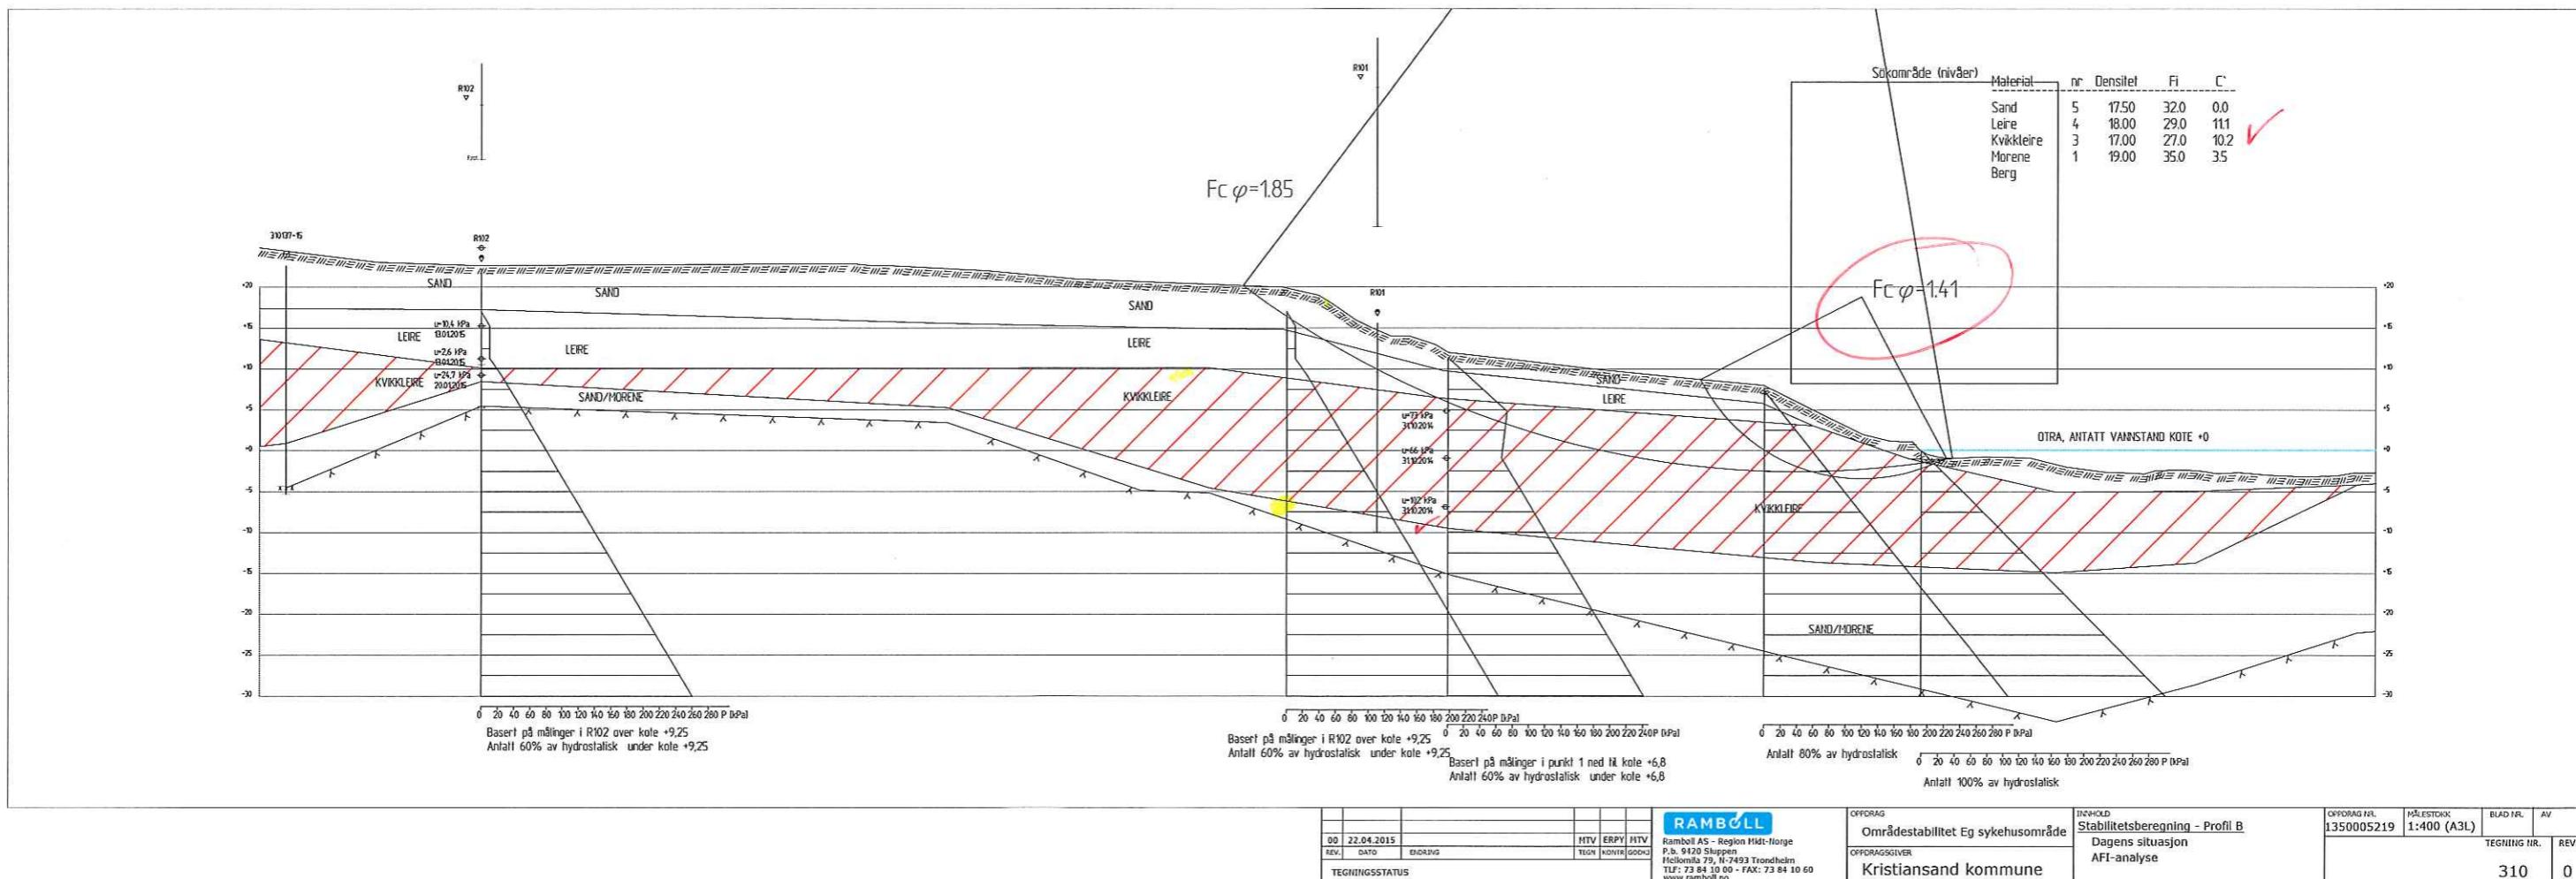
Ny beregning utført

Anbefales ekstra vjekk av sammenvatt glideflak

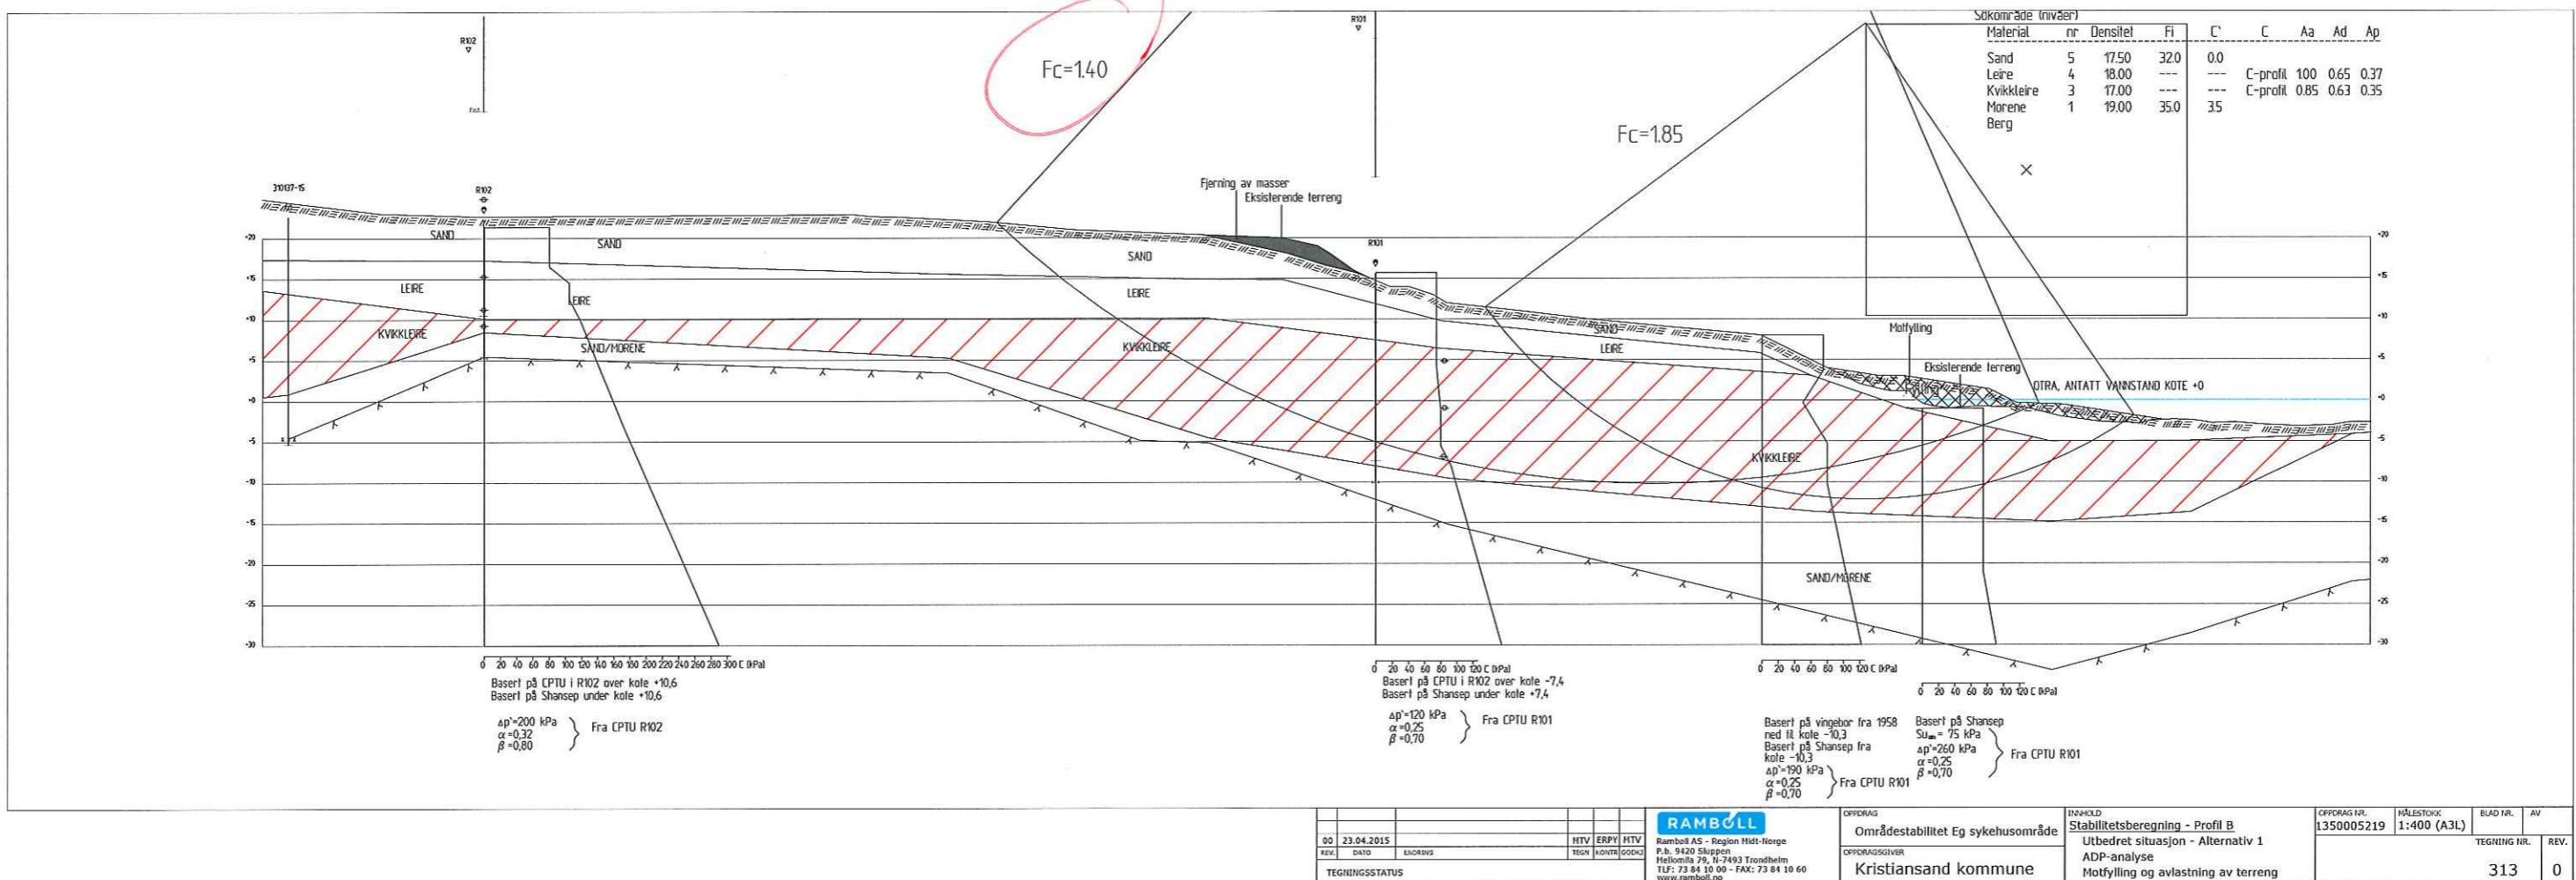
"Gamal" beregning

Anbefaler ekstra sjødekk med sammensatt glideflate

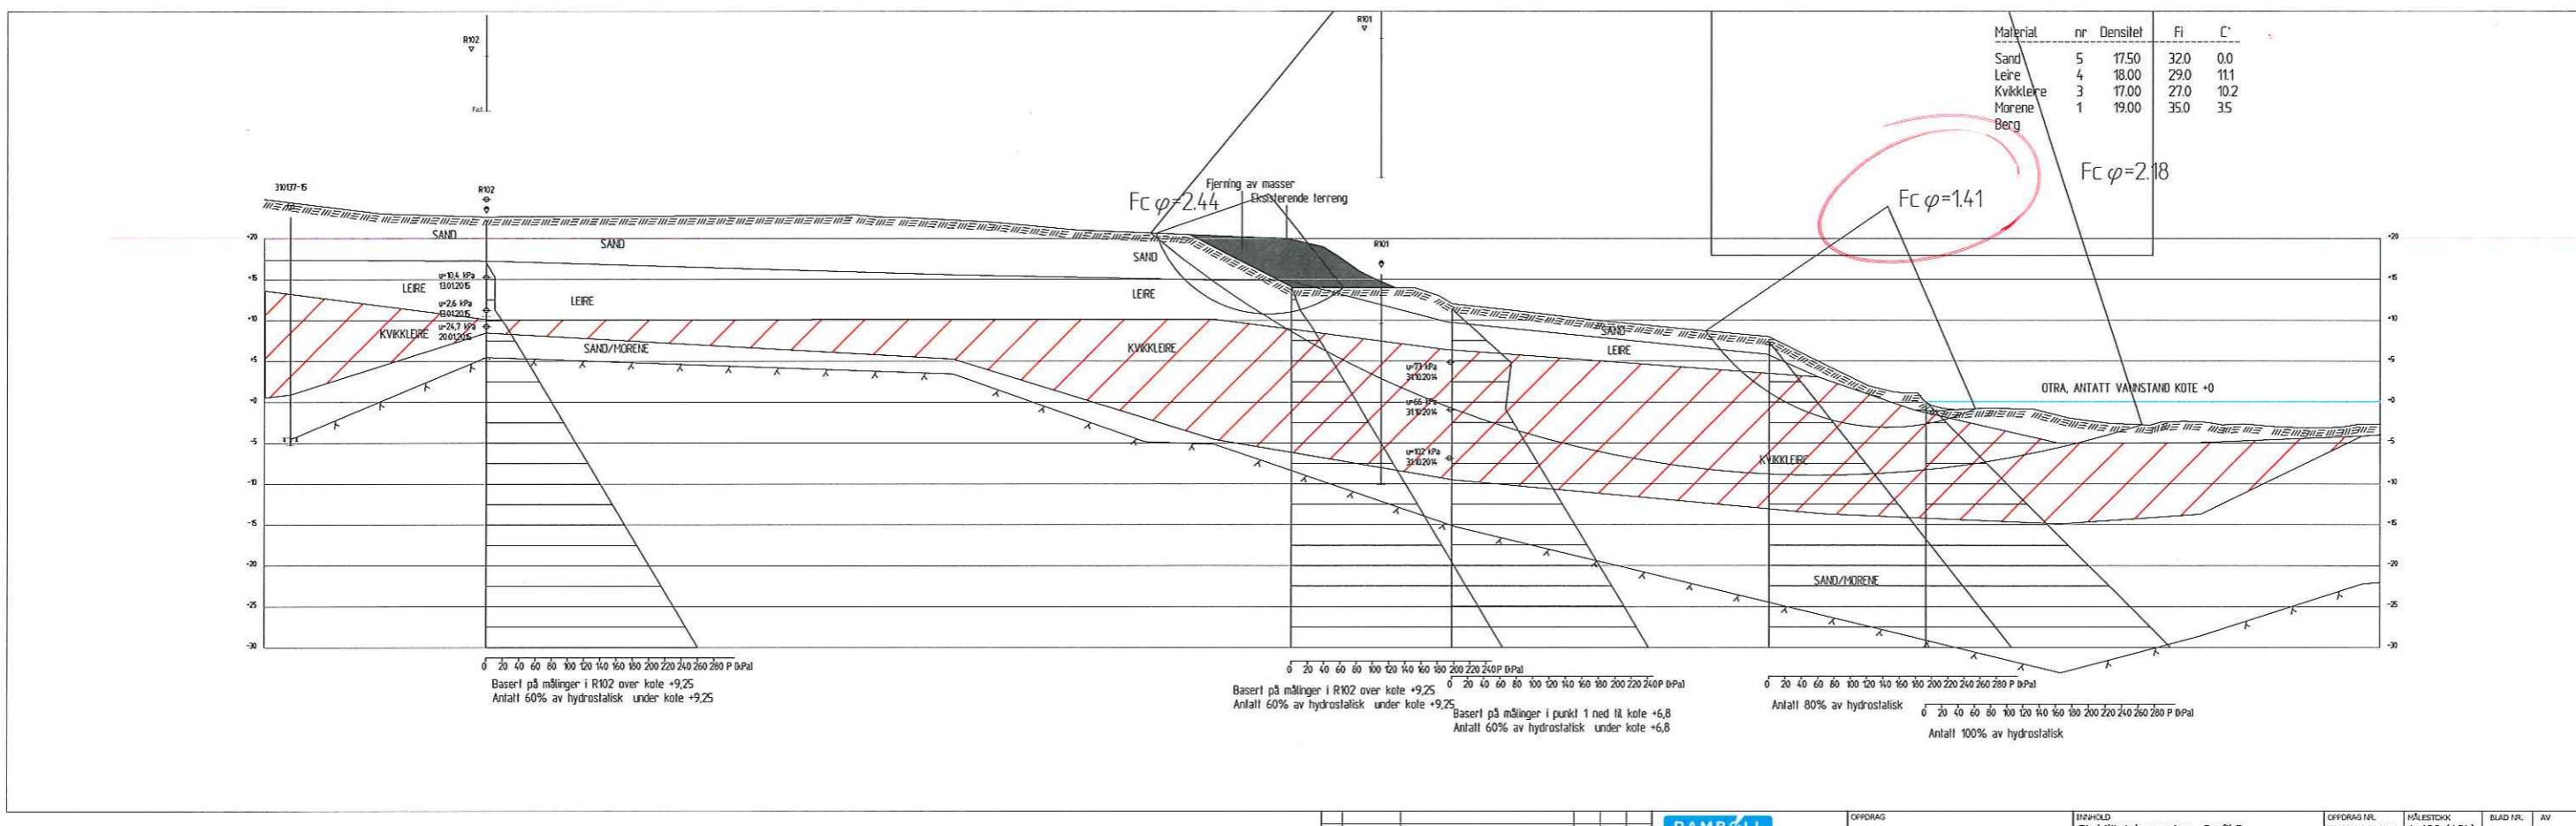
Ny beregning utført

Aubefalser ekstra sjekk m/ sammensatt glideflate
