Dato: Rev 10. april 2016
Dokumentnr: 112109n1
Prosjekt: 111148
Utarbeidet av: Runar Larsen
Kontrollert av: Erik Skredsvig

Lundedalen kvikkleiresone, Skien.

Oppsummering av resultater fra grunnundersøkelser. Vurdering av kvikkleiresone

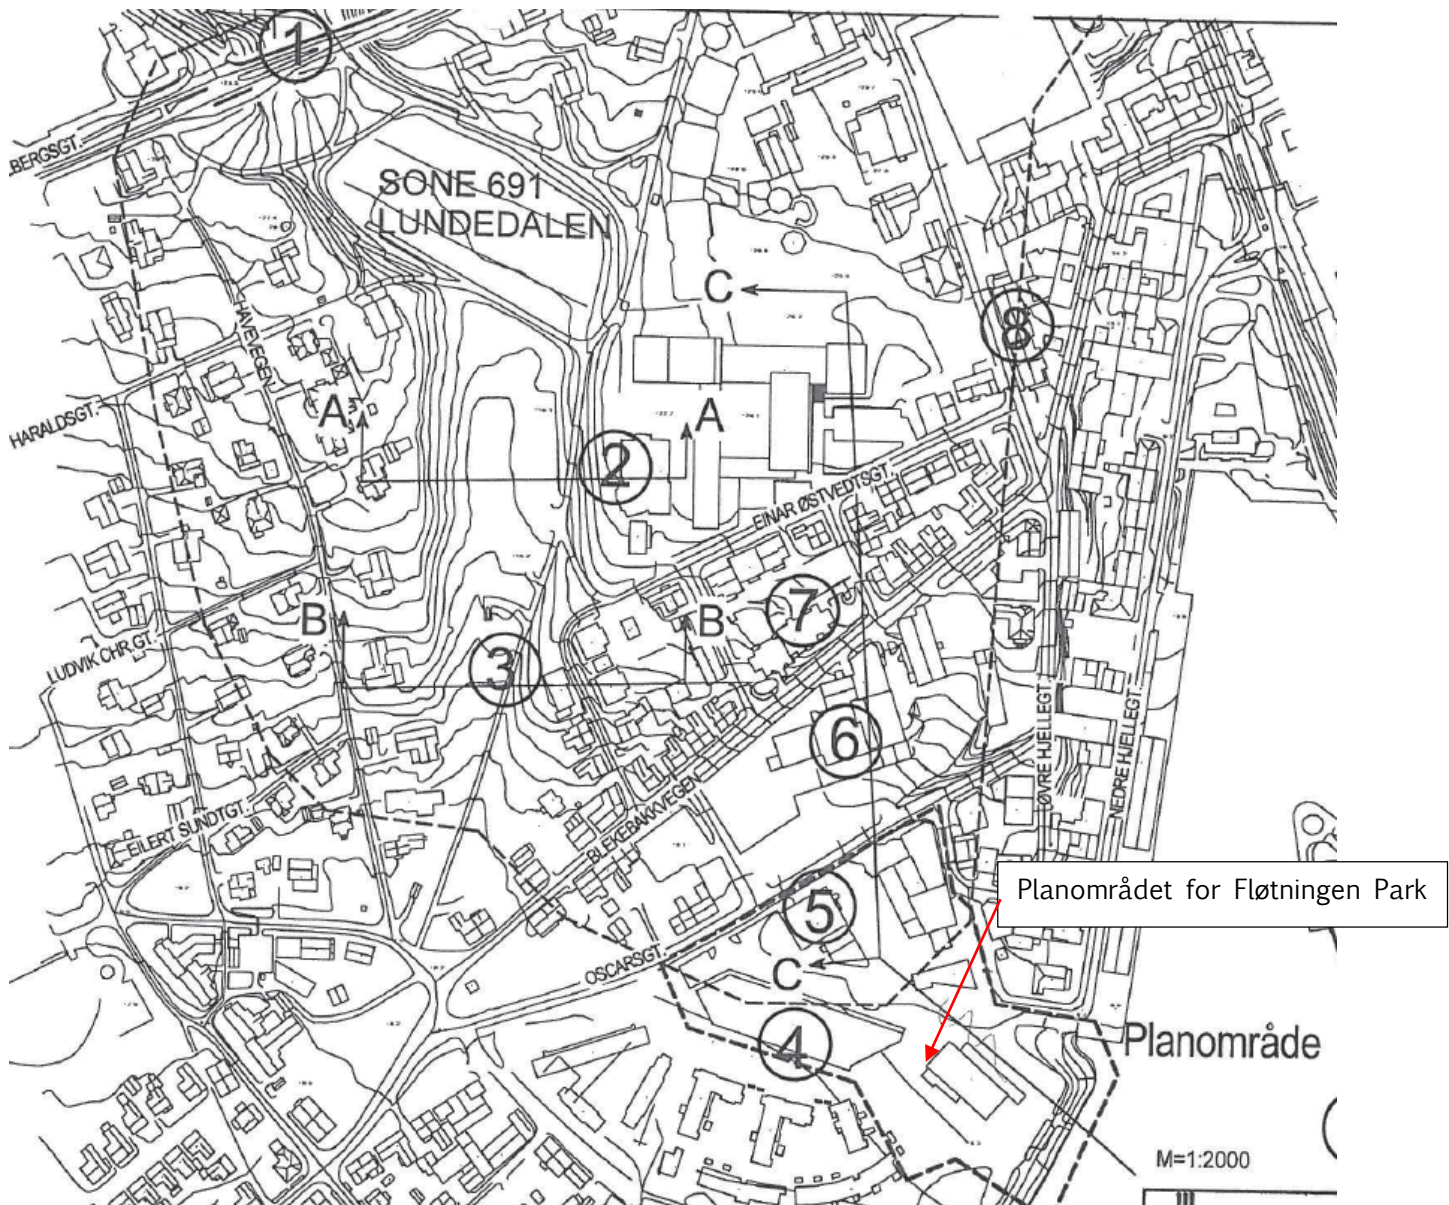
Figur 4: Oversikt over plassering av tidligere grunnundersøkelser

I dette oppdraget ble stabilitetsforholdene vurdert for ulike profiler plassert i henhold til tidligere gjennomførte grunnundersøkelser innenfor Lundedalen kvikkleiresone. Notat G2 «Fløtningen - Mobiletomta. Stabilitets- og grunnforhold» datert 05.07.2010 av Multiconsult AS, ref. [8], oppsummerer stabilitetsforholdene. Figur 3 viser plassering av tidligere grunnundersøkelser som ble benyttet til planlegging av nye grunnundersøkelser for Fløtningen Park:

Oppstillingen viser at grunnundersøkelser under referansene 5, 6 og 7 viser tegn til forekomst av sprøbruddmaterialer, mens grunnundersøkelser i resten av sonen ikke viser forekomst av løsmasser med sprøbruddegenskaper.

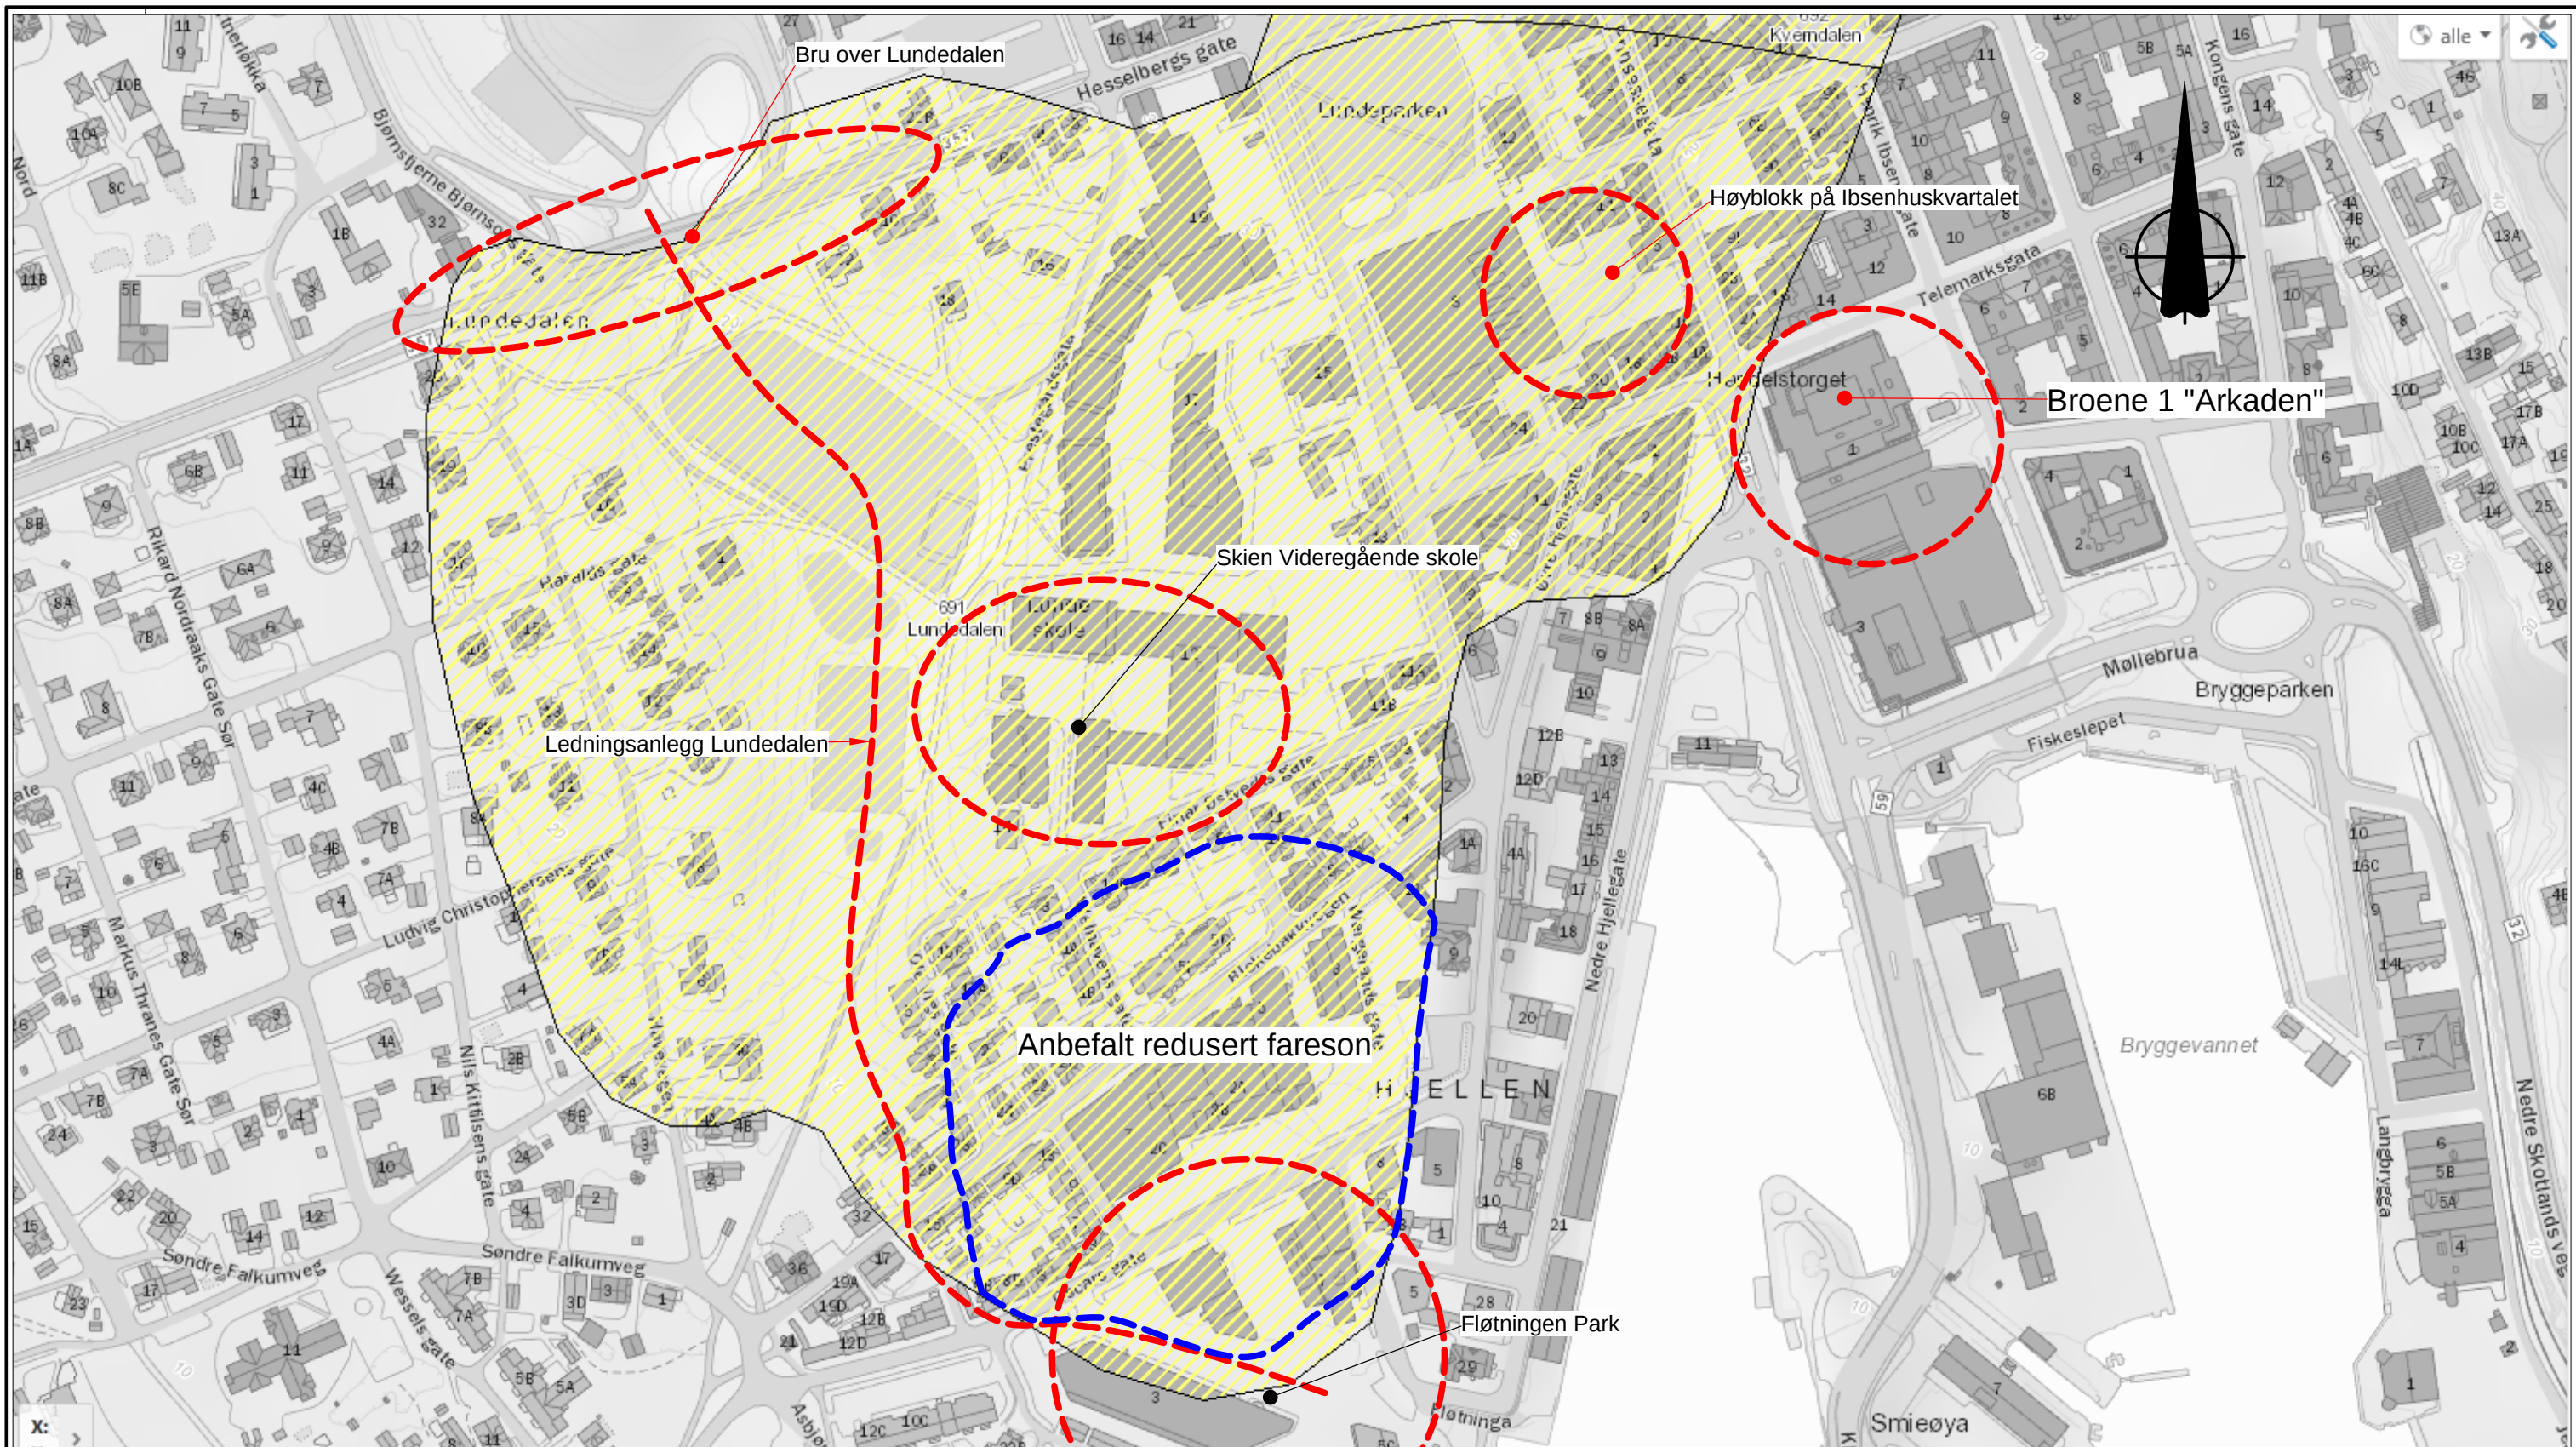
Tegning nr. 112109-1 viser et oversiktskart over Lundedalen kvikkleireområde med gul skravur. Videre har vi vist plasseringen av de mest relevante geotekniske oppdragene der flere grunnundersøkelser er benyttet i saksbehandling. I det videre har vi gitt en kort oppsummering av hvert geoteknisk oppdrag:

- Faresonen Lundedalen
- Anbefalt grense for redusert faresone

Etter møte med NVE den 06.04.16 anbefaler vi at faresonen Lundedalen reduseres betydelig til bare å gjelde nedre del av skråningene mot sør slik som angitt med blått omriss på søndre del på vedlagt tegning nr. 112109-1. Vi anbefaler at skredrisikoklassen opprettholdes som lav.

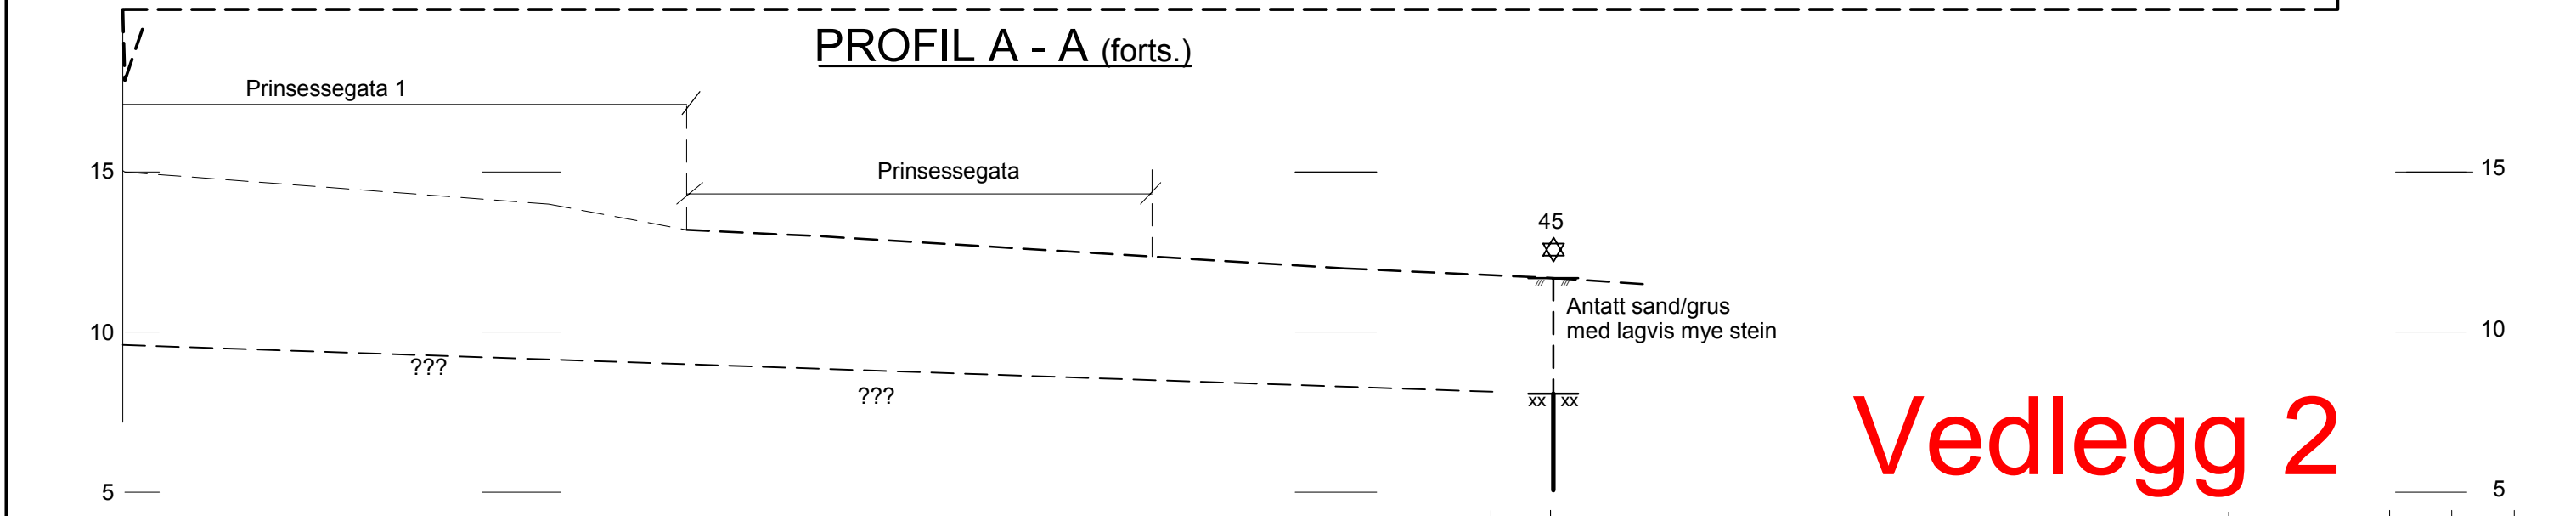
I dette oppdraget var det bl.a. fokus på stabilitet i retning mot sørøst og Broene 1 (Arkaden). Vedlegg 1 viser situasjonsplan (tegning nr. 810854-1) med plassering av grunnboringer og et aktuelt

terrengprofil vist i vedlegg 2 (tegning nr. 810854-100). Vedlegg 2 viser registrerte grunnforhold i terrengprofil A-A.
