NOTAT

| OPPDRAAG | Kvilstad gård | DOKUMENTKODE | 417241-RIG-NOT-001 |
| EMNE | Geoteknisk vurdering kvikkleireskredfare | TILGJENGELIGHET | Åpen |
| OPPDRAAGSGIVER | Øra boligutvikling AS | OPPDRAAGSLEDER | Henning Tiarks |

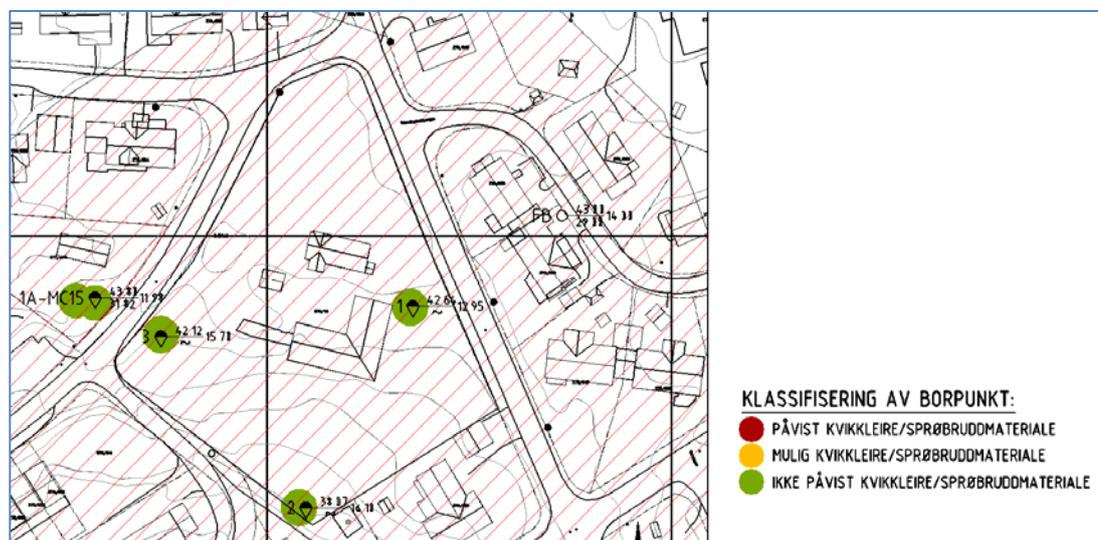
Figur 2-1: Skisse med klassifisert boreresultater.

Grunnundersøkelsen indikerer at det ikke forekommer kvikkleire på den aktuelle tomta.

Vedlagt situasjonsplan (RIG-TEG-002) viser klassifisering av utførte boringer og tilgjengelige boredata i nærområdet. Figur 2 viser ett utsnitt med den aktuelle tomta.

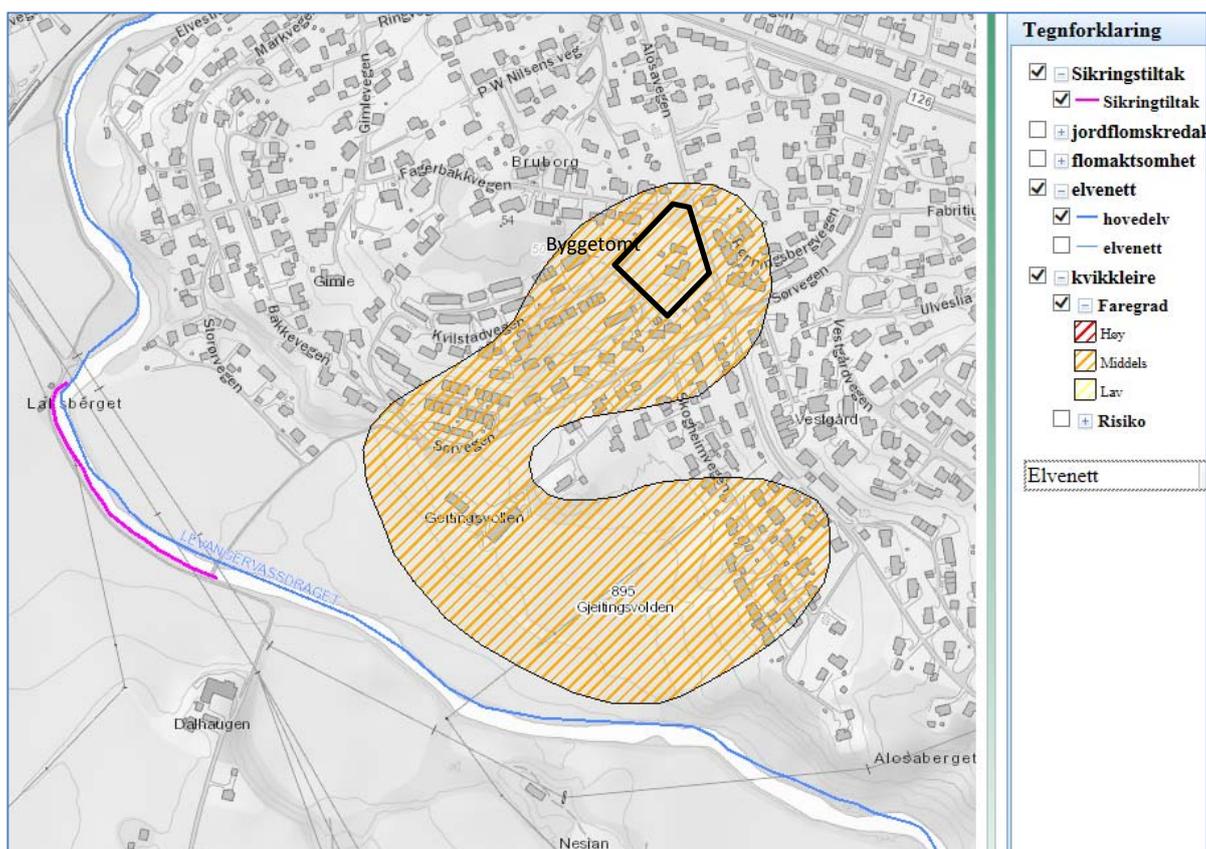
Figur 3-1: Beliggenhet av kvikkleirefarezonen til Levangerelva og sikringstiltak i elva (<http://atlas.nve.no/>).

Nærmeste vassdrag er Levangerelva, ca. 470 m sørvest for tomte på det nærmeste. Det er ikke observert erosjon i det aktuelle området og ved høyre kanten av Levangervassdraget. Elva sikret mot erosjon som framstilt i figur 3-1.

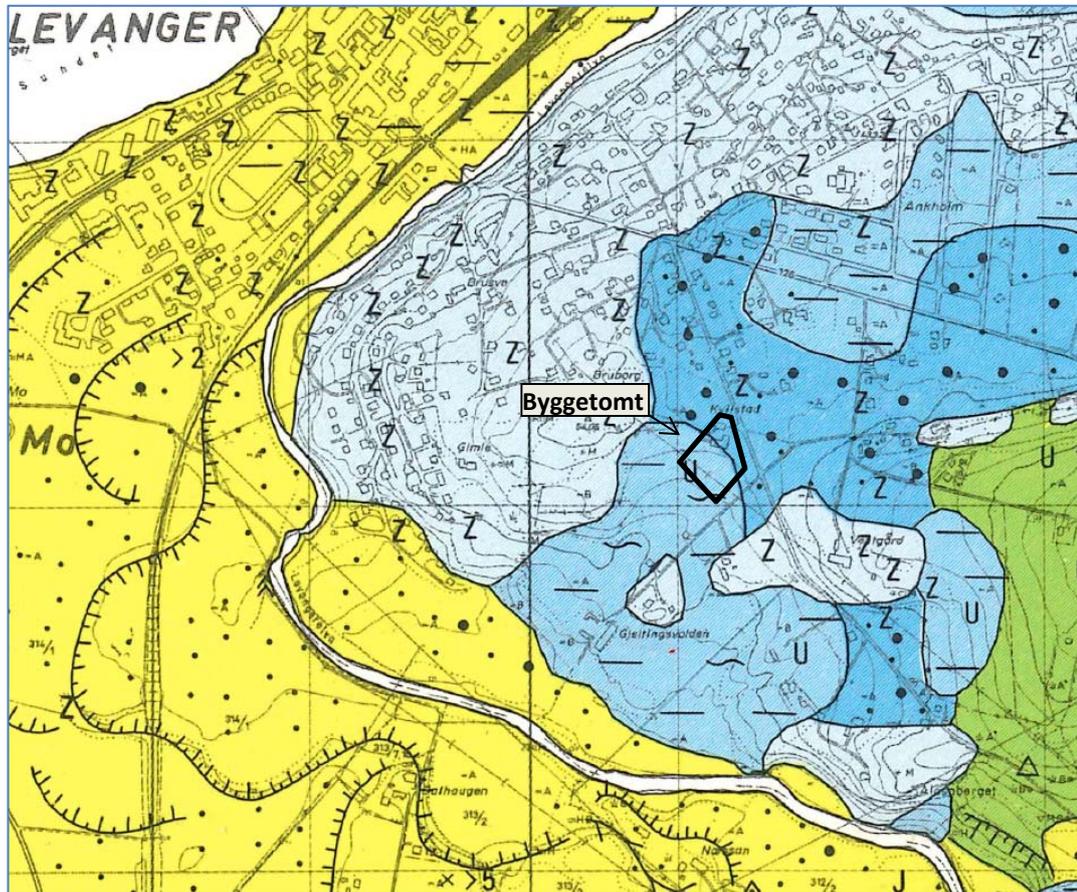
Figur 3-1: Kvartærgeologisk kart for undersøkelsesområde [7].

Utsnitt av løsmassekart er vist i figur 3-1. For den aktuelle tomten er det avmerket tykke hav- og fjordavsetninger (silt-leire) overlagret av strandavsetninger i den nordlige delen (kote +42). Hele området ligger under marin grense som i Levanger er ca. ved kote +180.

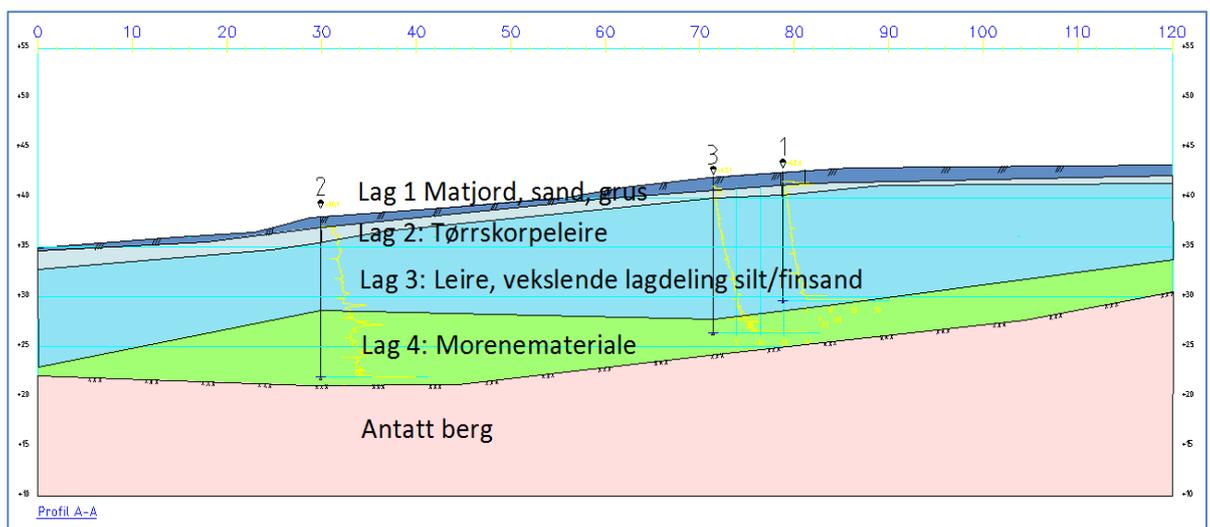
Figur 3-2: Karakteristisk lagdeling Kvilstad gård

Grunnforholdene er preget av leira med heterogen sammensetning. Det er stor variasjon i silt- og finsandinnhold som forekommer dels i tynn veksellagring med leire eller bare som liten fraksjon i den mer plastiske leira. Karakteristisk lagdeling er vist i figur 3-2.

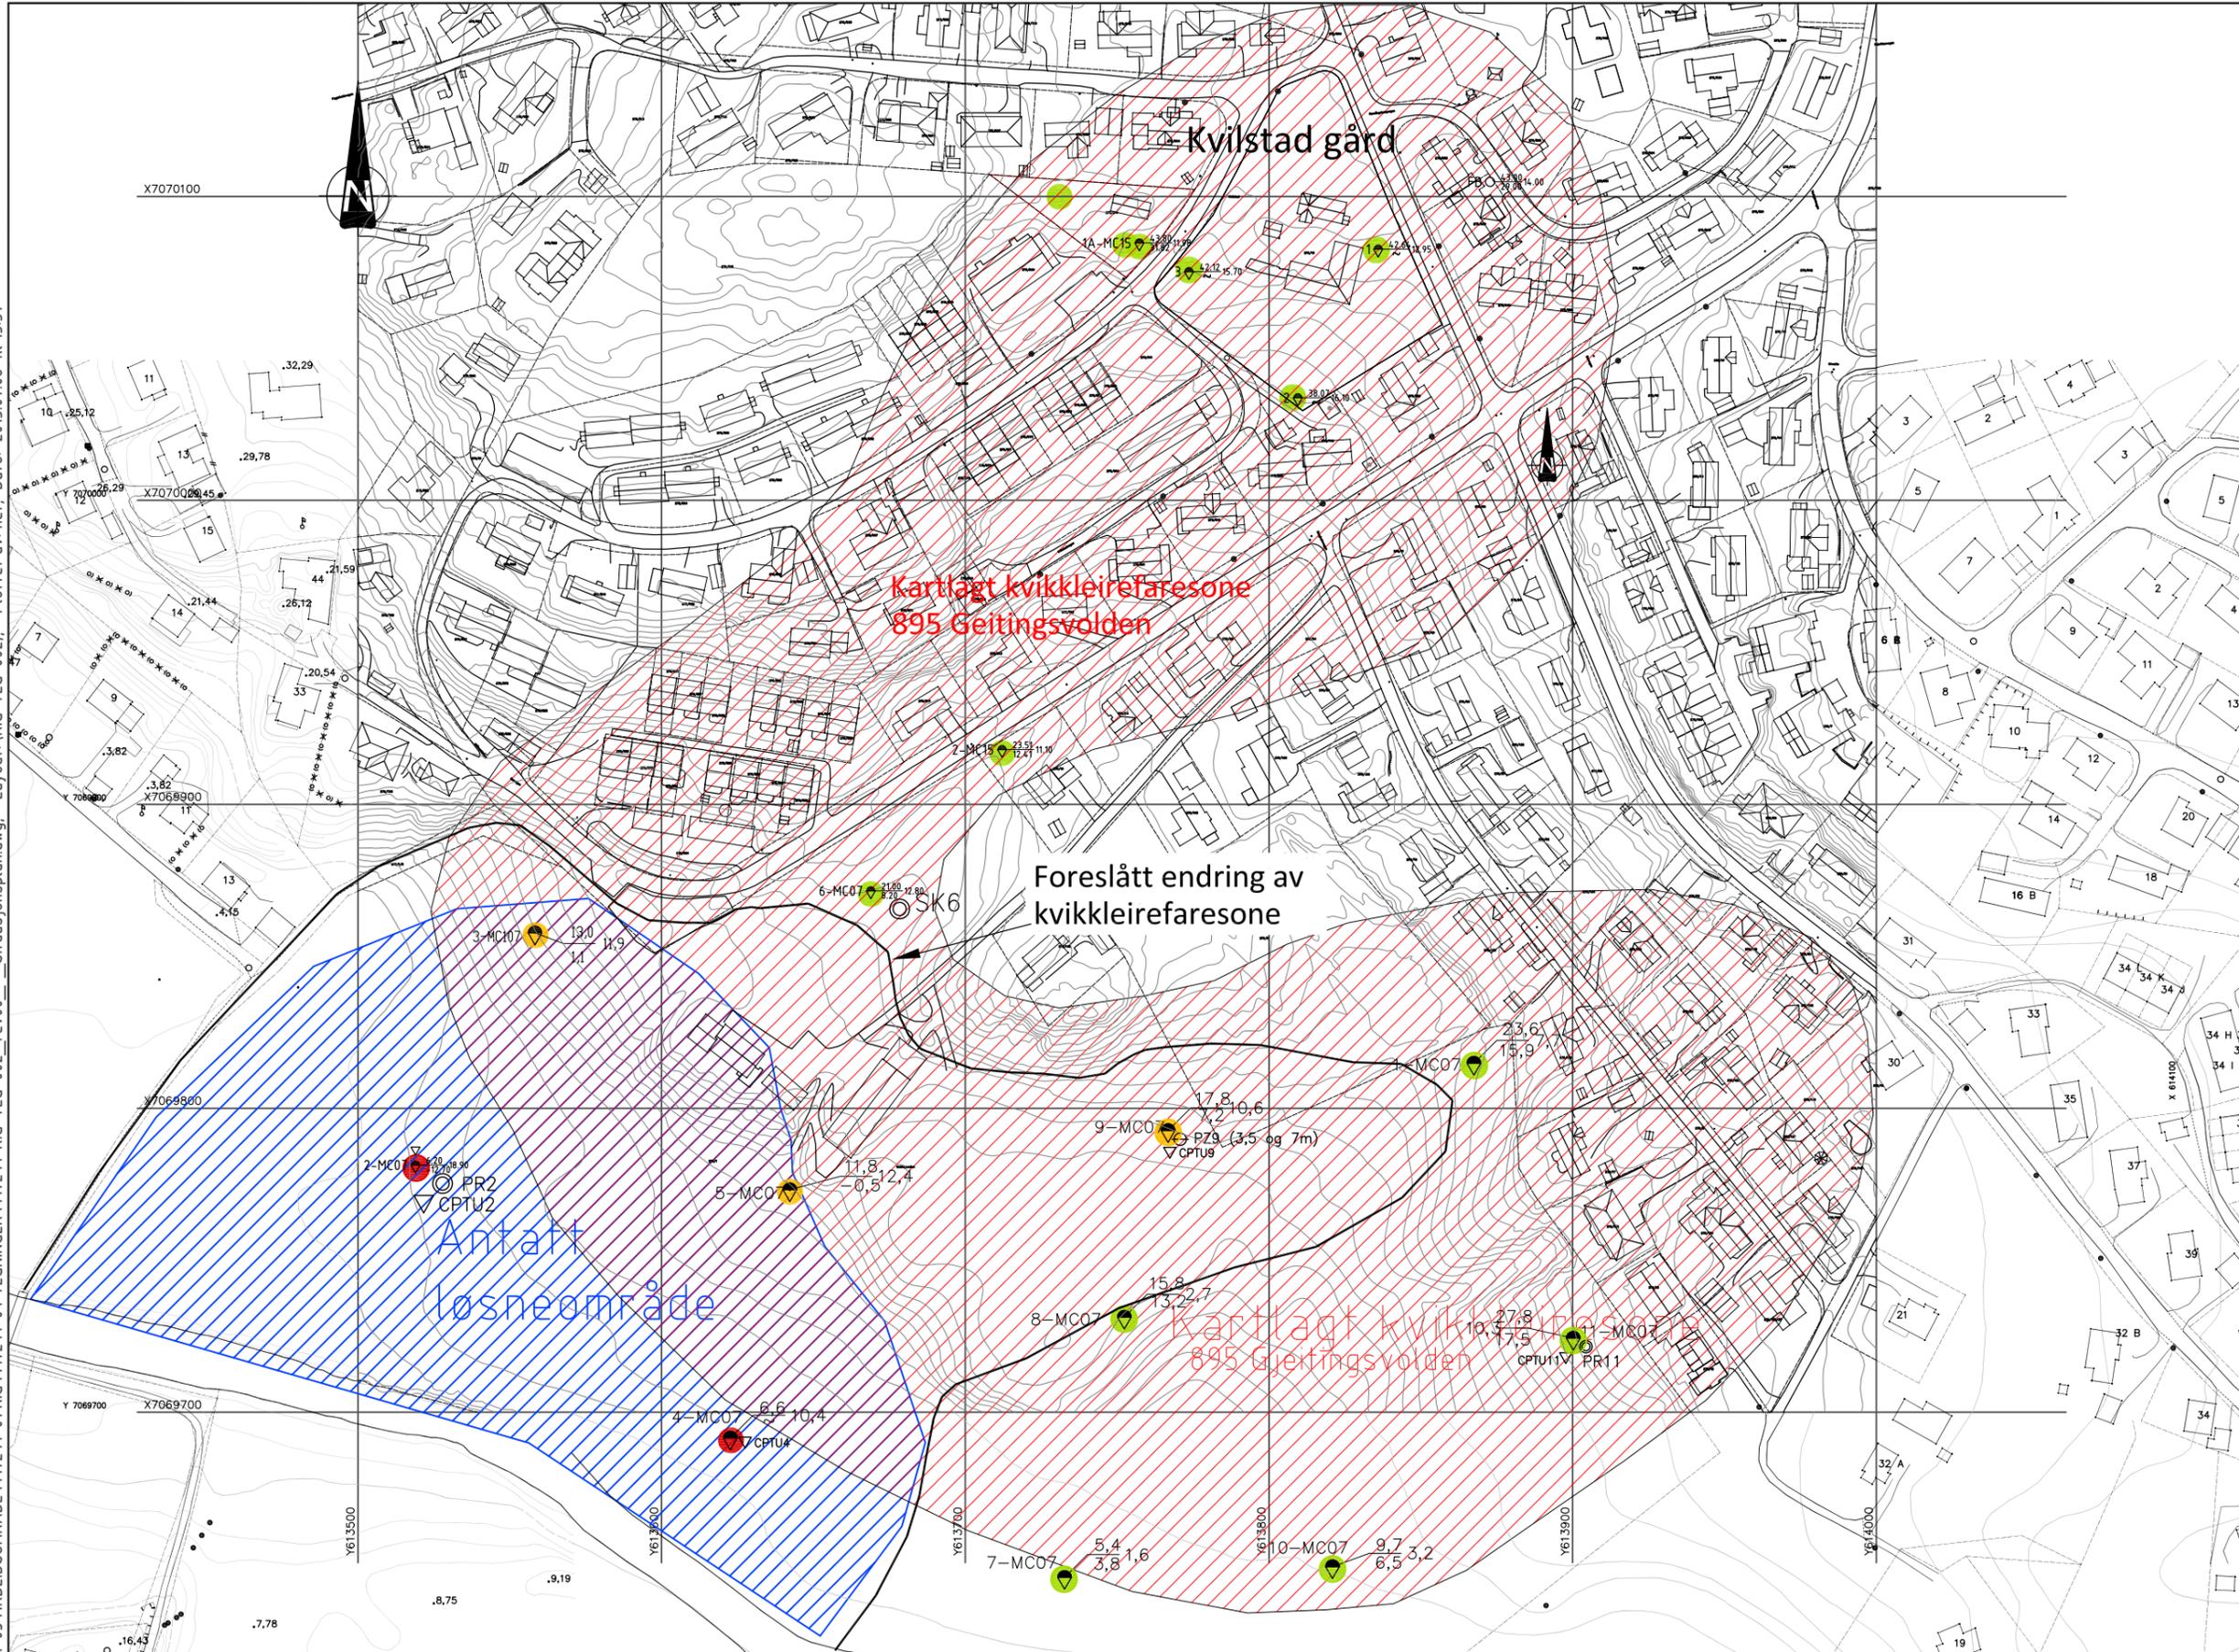
Kvilstad gård, kvikkleireskredfare
 Situasjonsplan
 klassifisering av boreresultater

Med foreliggende grunnundersøkelser (RIG-TEG-002) kan kvikkleireutbredelsen begrenses til det område nærmest Levangerelva. Det er ikke påvist kvikkleire lenger nord for gården Geitingsvollen. Potensielle kvikkleireforekomster mellom byggetomta og Geitingsvollen kan ikke være sammenhengende jf. boreresultater.

Topografiske kriterier indikerer at det er fare for områdeskred sør for Geitingsvollen. Terrenget heller brattere enn 1:15 og et potensielt initialscred ved Levangerelva vil kunne utvide seg bakover til skråningen ved Geitingsvollen. Et slikt skred vurderes å ikke kunne berøre byggetomta da det ikke er kartlagt kvikkleire lenger opp i terrenget.

Vurdering av løsneområdet med hjelp av utførte boringer tilsier at det ikke er fare for at ett bakovergripende initialskred ved Levangerelva kan forplante seg inntil byggetomta Kvilstad gård. Kvikkleireutbredelsen ved klassifisering av boredata og løsneområdet er vist i situasjonsplan (RIG-TEG-002) med en avgrensning av faresonen.

Det anbefales en justering av faresonens utforming.
