Kvikkleirekartlegging kartblad Snåsa

Risiko for kvikkleireskred

20110935-01-R
20. juni 2013
Rev. nr.: 1 / 5. februar 2014

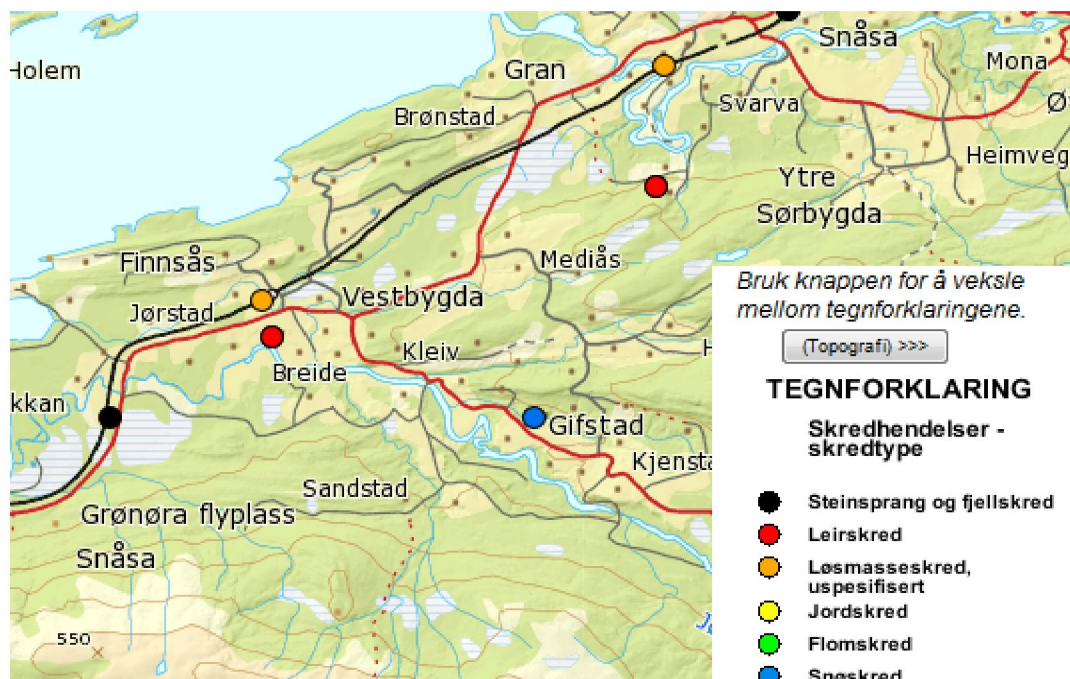
Figur 5: Registrerte skredhendelser innenfor det aktuelle kartbladet (www.skrednett.no). De markerte løsmasseskredene på kartet befinner seg på Starrgrasmyra, Østersem, langs Grana og på Jørstad.

Historisk har det gått flere løsmasseskred i området og terrenget er stedvis preget av gamle skredgroper. Av eldre skred kan nevnes: Leirskred på 80 mål ved Horjemmyra i 1686 og leirskred på 100 mål ved Hølemsrønningen i 1874, der hus og budskap raste i vannet og ei kvinne ble reddet etter flere timer i leiren, ref. /10/.

I 1950 gikk et skred på 30 mål Leirådalen og ved Brennmyra/Østersem gikk det et leirskred den 27. juli 1951. Raset gikk sør for Kjerkevegen til Sem og over Leiåa. Ca. 20 mål falt ut, med et volum på ca. 150 000 m³. Skredet førte til oppdemming av elva med gjennomslag som så ga jordskader nedenfor, ref. /10/.
