Kvikkleiresoneutredning "light" Trøndelag

Delleveranse 1: Innledende vurderinger
Stjørdal

DATO / REVISJON: 31. oktober 2017 / 01

DOKUMENTKODE: 418771-RIG-RAP-001

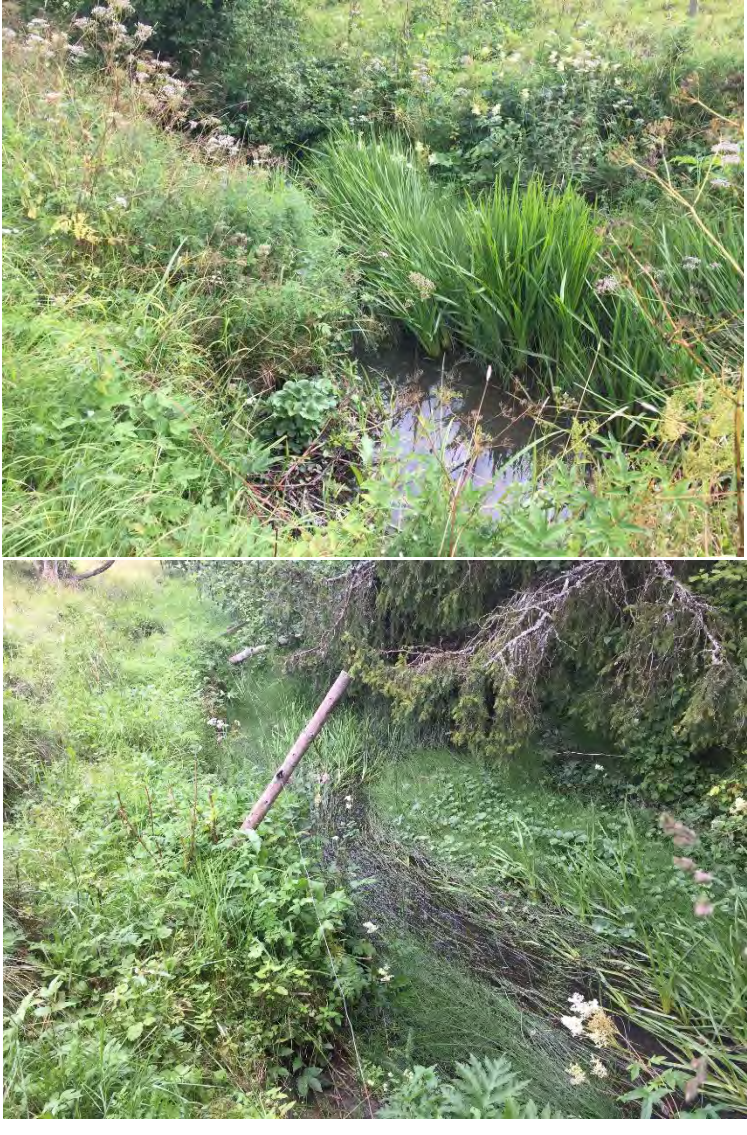
F33

Mye vegetasjon i bekk. Rolig vannføring. Litt erosjon langs kantene.
F34

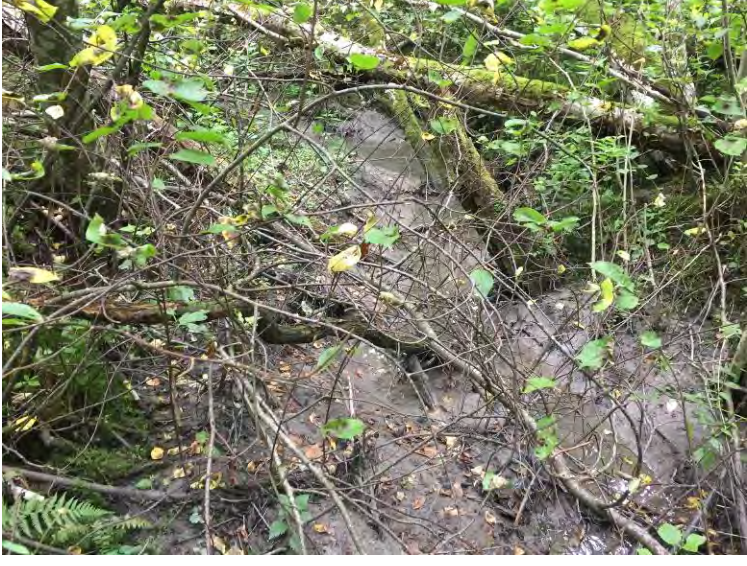
Litt erosjon langs hele sidebekken. Lite vann i bekken.

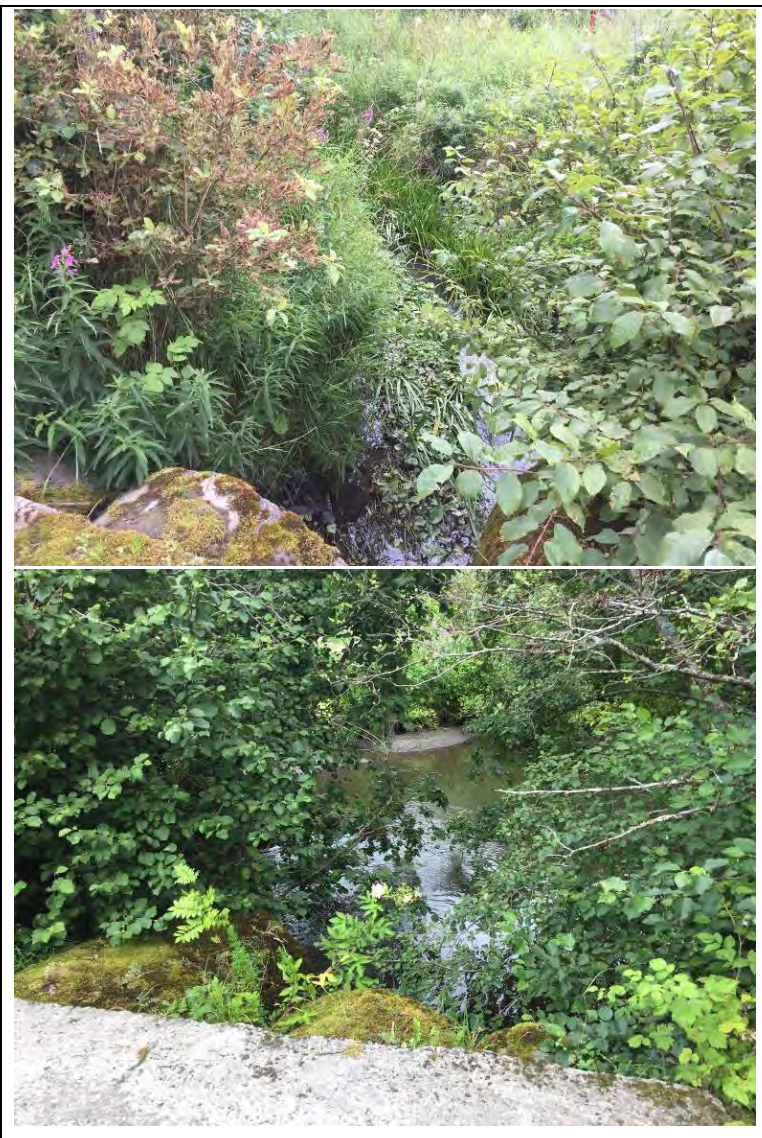
F37

Bekk i rør ved veg. Mye vegetasjon, litt erosjon i bekk vest for vegen.
F38

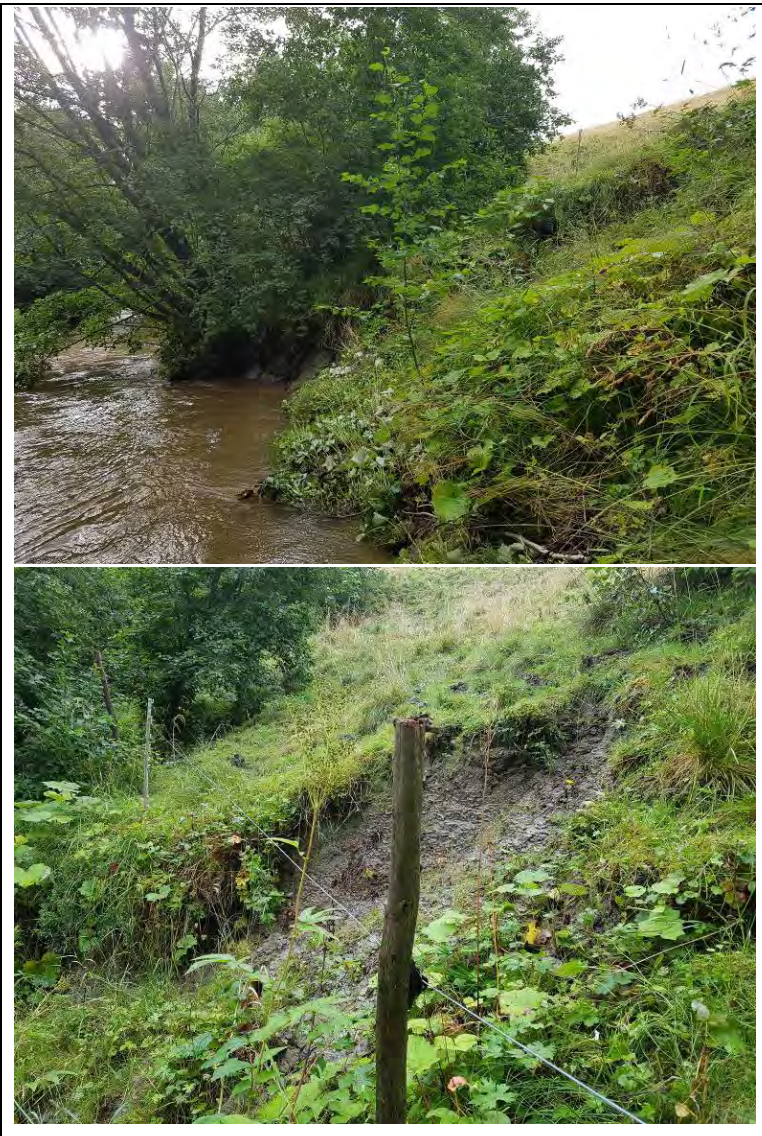
F58

The top photograph shows a stream flowing through a wooded area with dense green foliage on the banks. The bottom photograph shows a grassy slope with a wooden post in the foreground, indicating a site of erosion.	Noe erosjon ved bekk/elv og utglidning. Utglidning på ca. 5 høydemeter.
F59

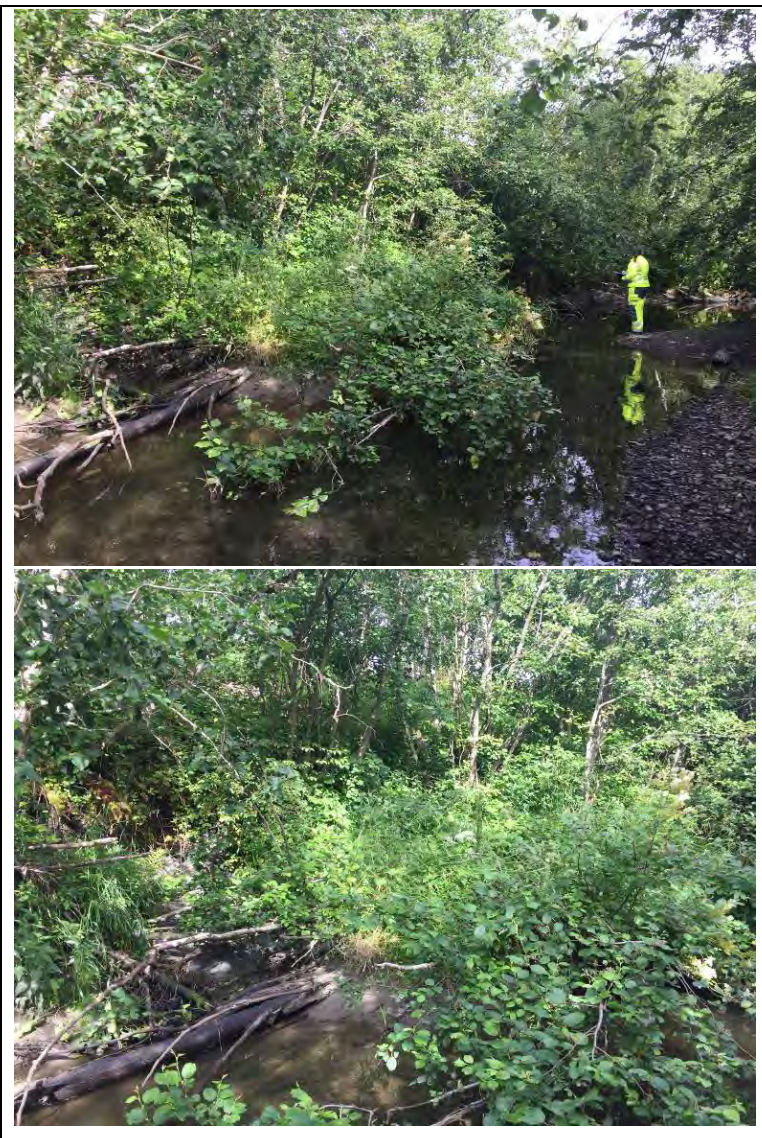
F80

Noe erosjon. Utglidning vist på det nederste bildet.
F81

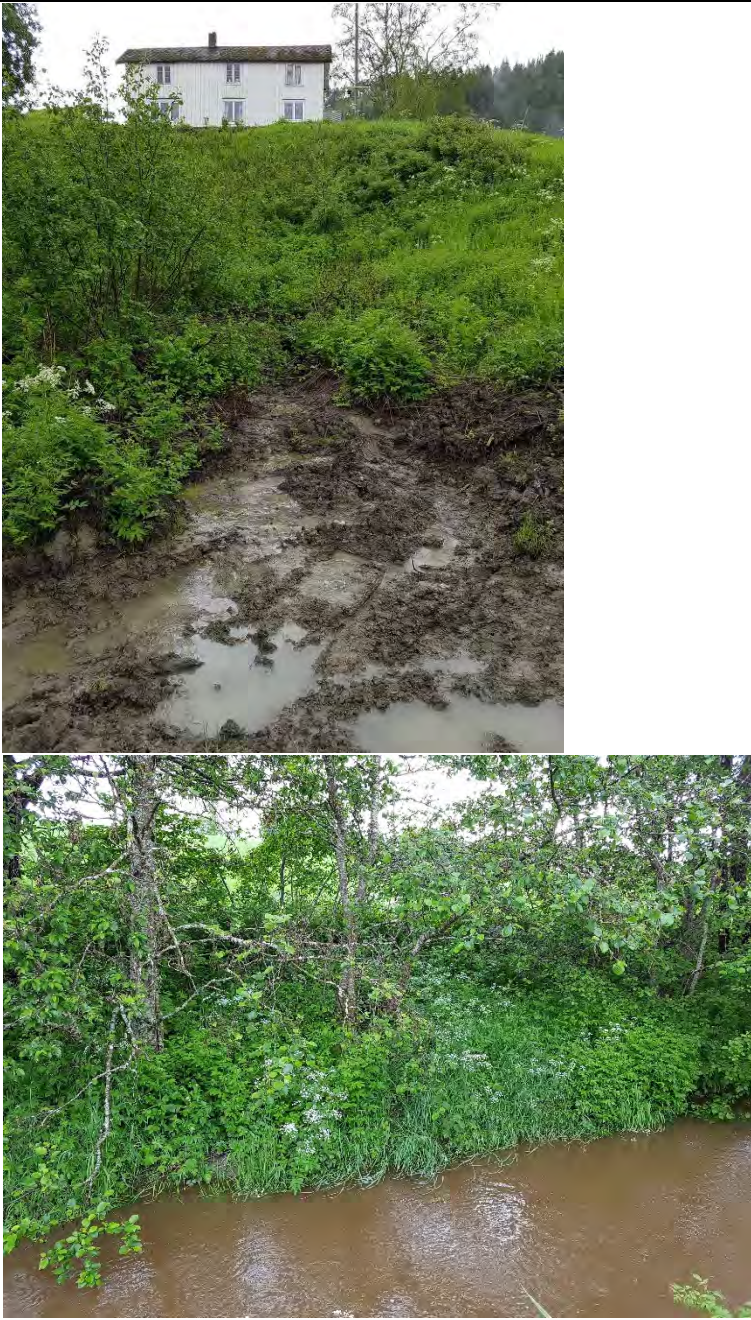
Nr.	Bilde	Kommentar
F98

<p>Gammel utglidning. Observert noe vannsig som kommer ut midt i skråningen nedenfor bolighus.</p> <p>Nordre side av bekk ser nokså stabil ut.</p>

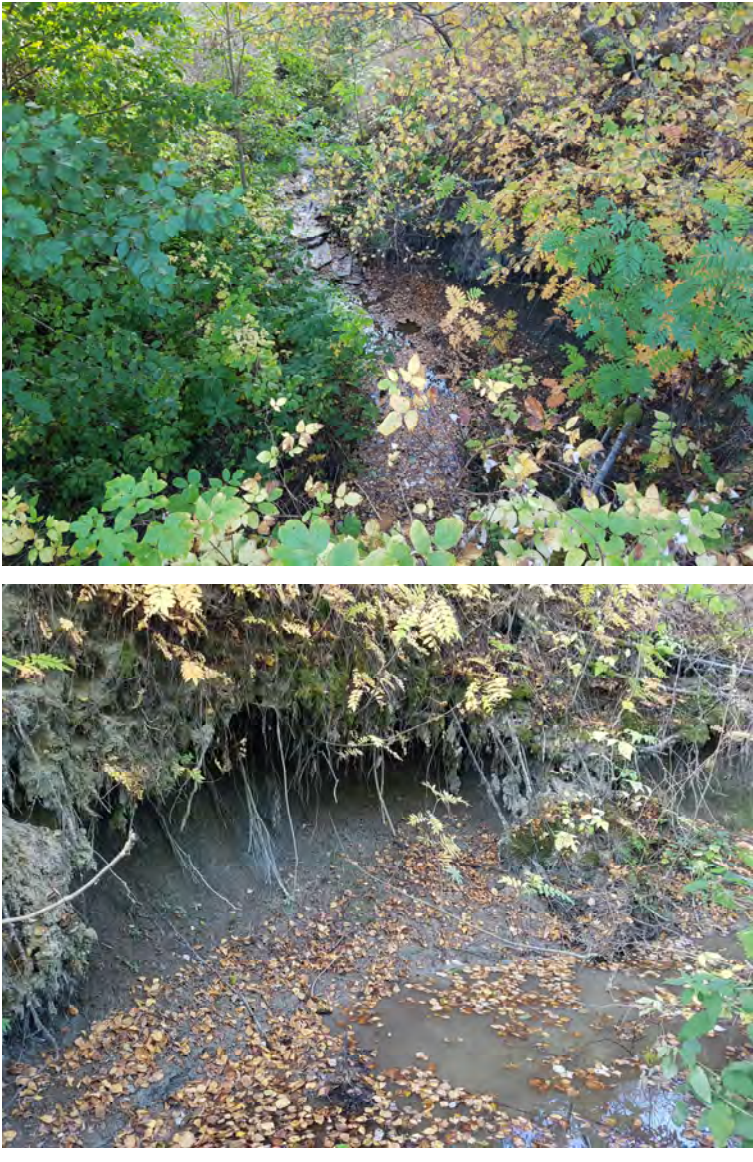
F159

<p>Antageligvis er det utført sikringstiltak med stein i bekken for en stund tilbake. Steinen ligger hovedsakelig i bekkebunn.</p> <p>Noe erosjon. Bekken graver under vegetasjonsdekket. Erosjonskant på ca. 1,5-2,0 m.</p>
F160		<p>I dette området er erosjonskanten nærmere ca. 1,0 m.</p>
F161		<p>Det er mye aktivitet i skråningene rundt bekken, med sig, synkehull og erosjonsgrøfter.</p>
F162		<p>Sidebekk med litt erosjon.</p>
