# **Kvikkleiresoneutredning "light" Trøndelag Faresoner i Rissa kommune**

DELLEVERANSE 1

DOK.NR. 20170367-01-R  
REV.NR. 1 / 2017-11-15

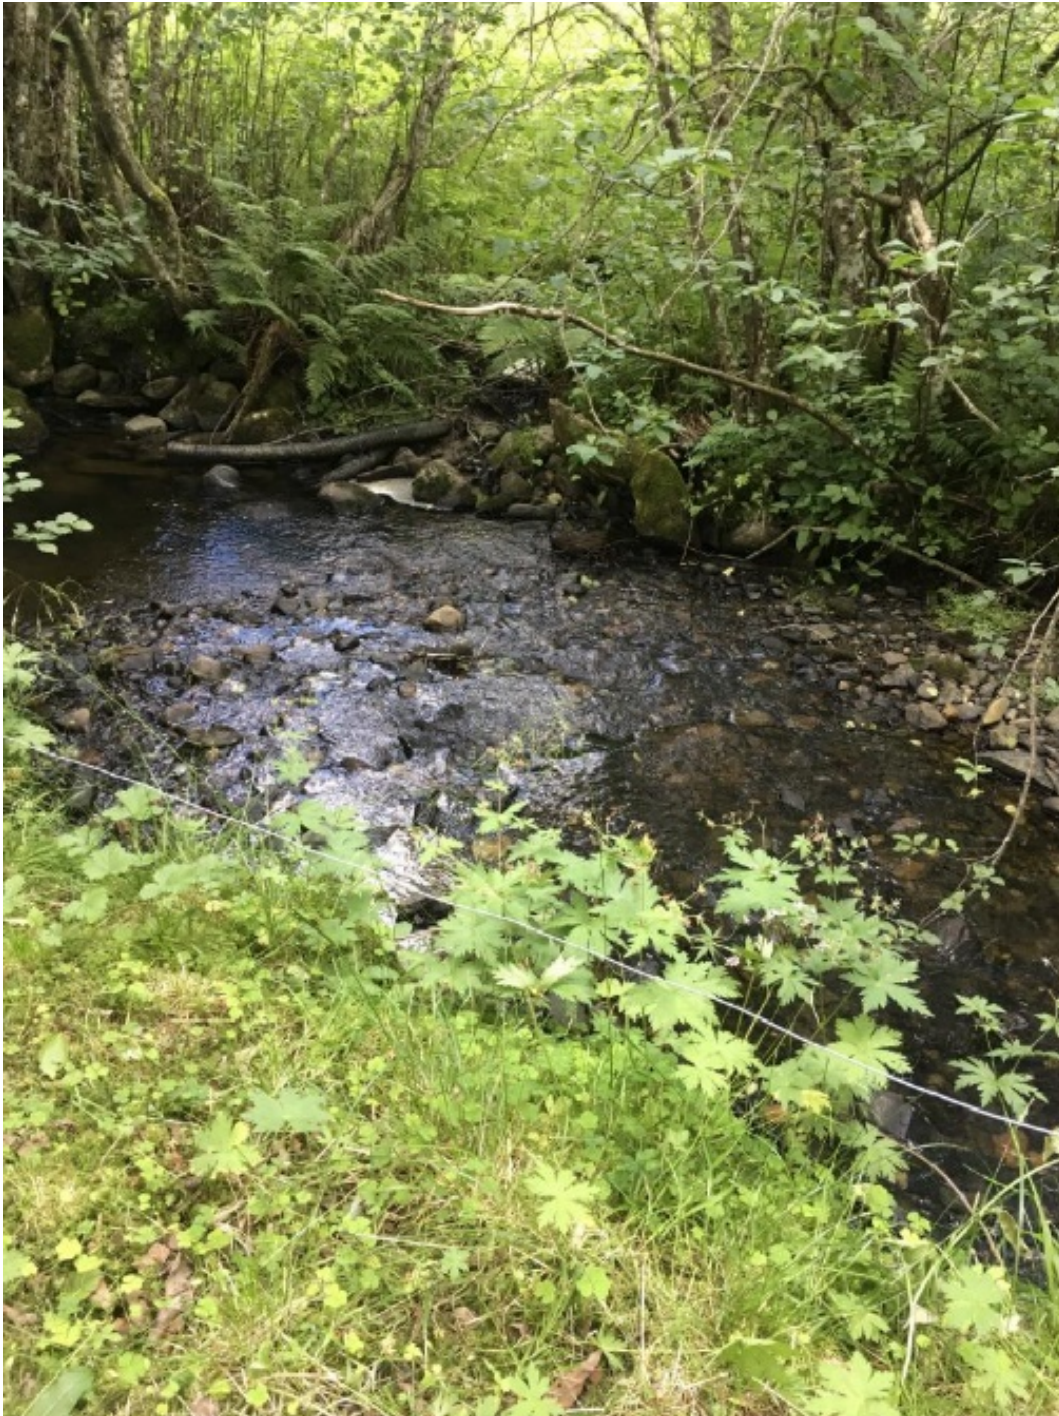
*B 1-4: Stein og grus i bekkbunnen (Placemark 8 TLe)*

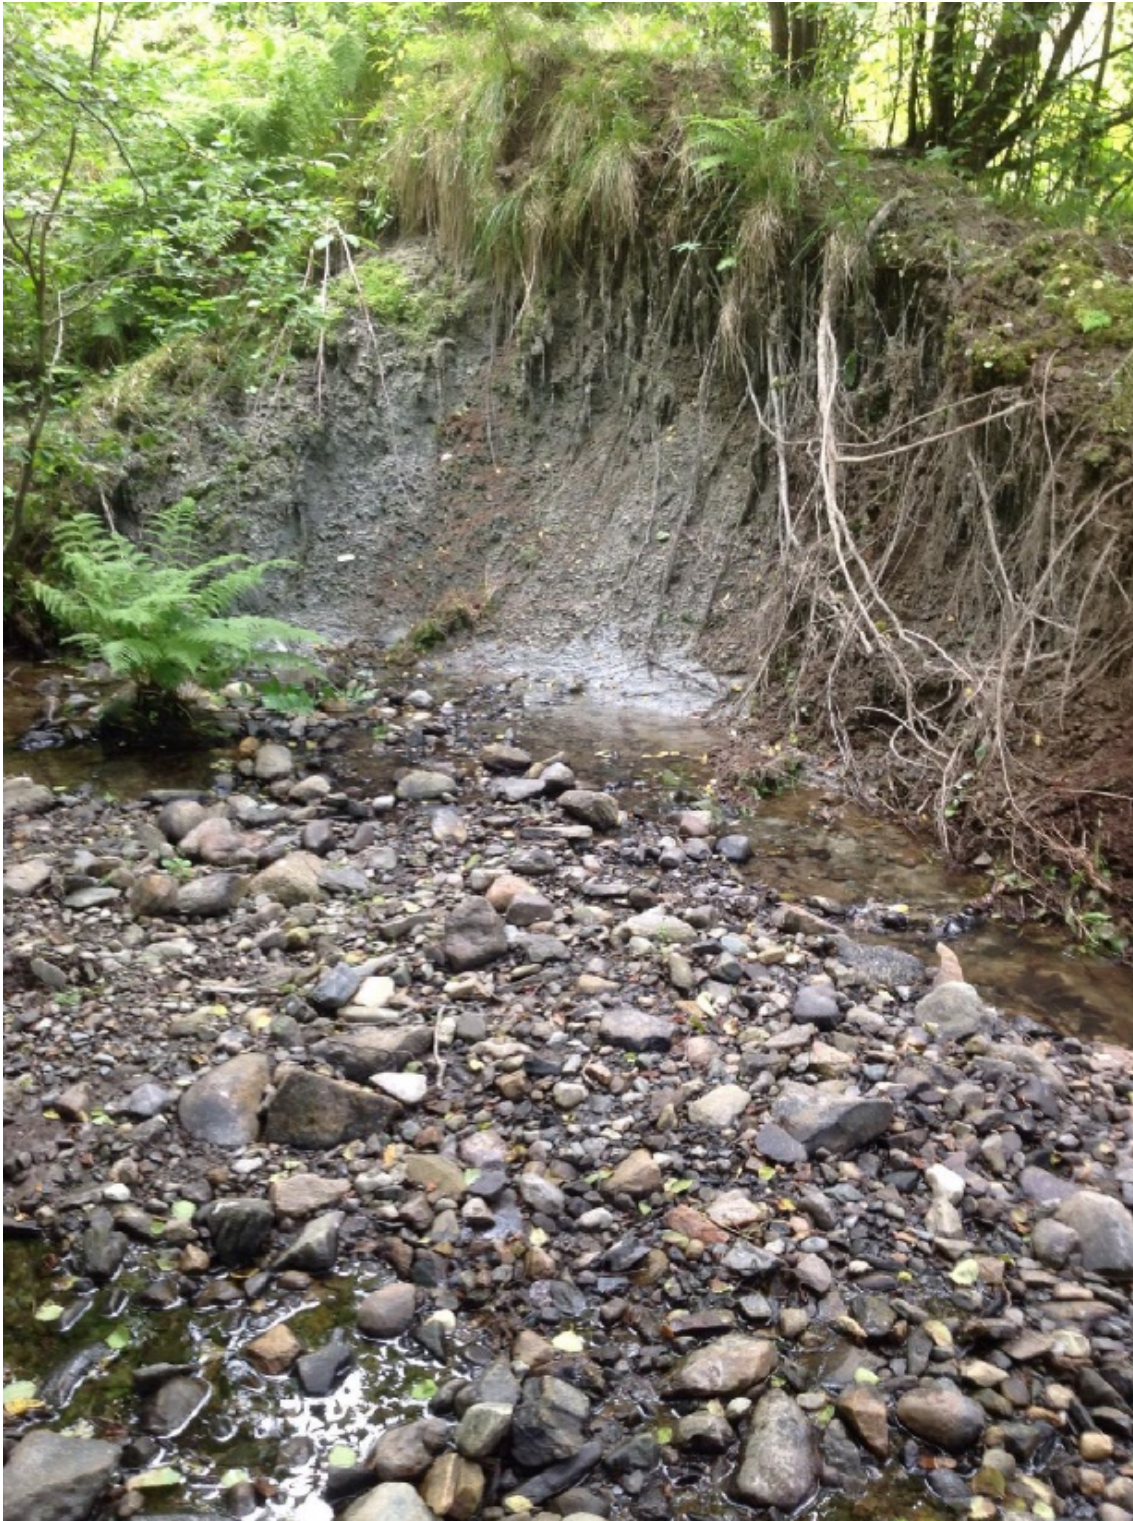
*B 1- 7: Bekk graver i yttersving men ikke i bunnen som førte til overflate glidning (Glidning RMo)*

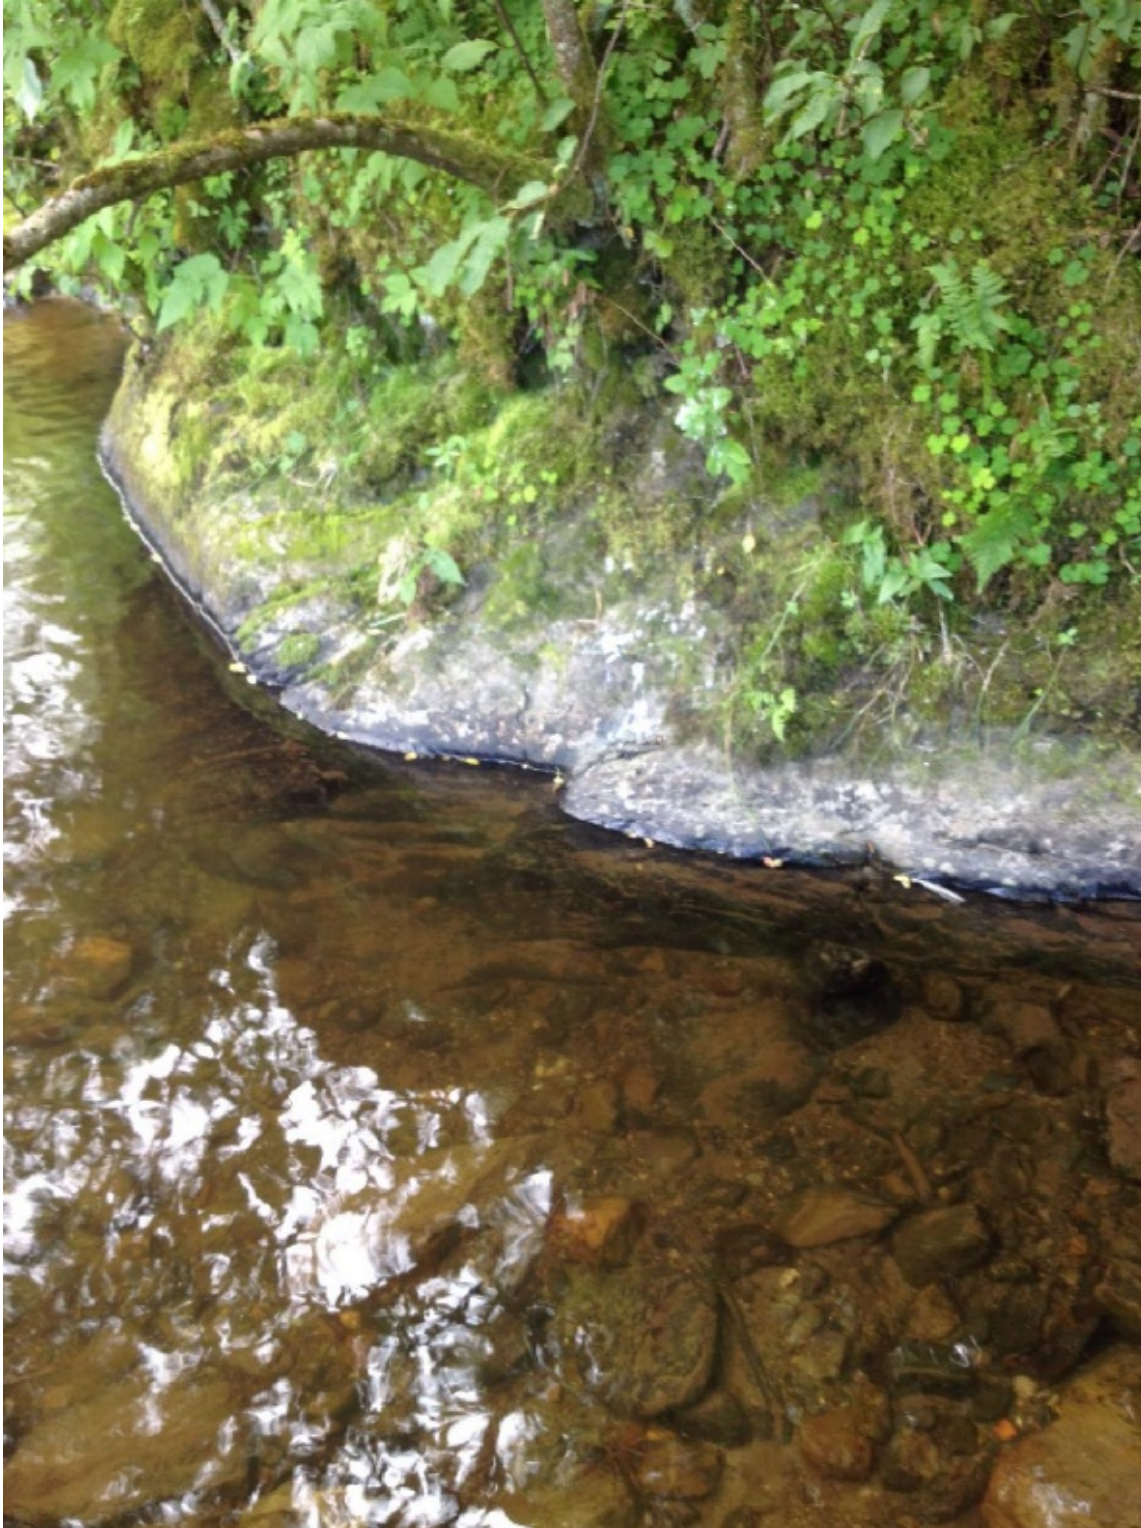
*B 1- 8: Berg i dagen (Placemark 13 RMo)*

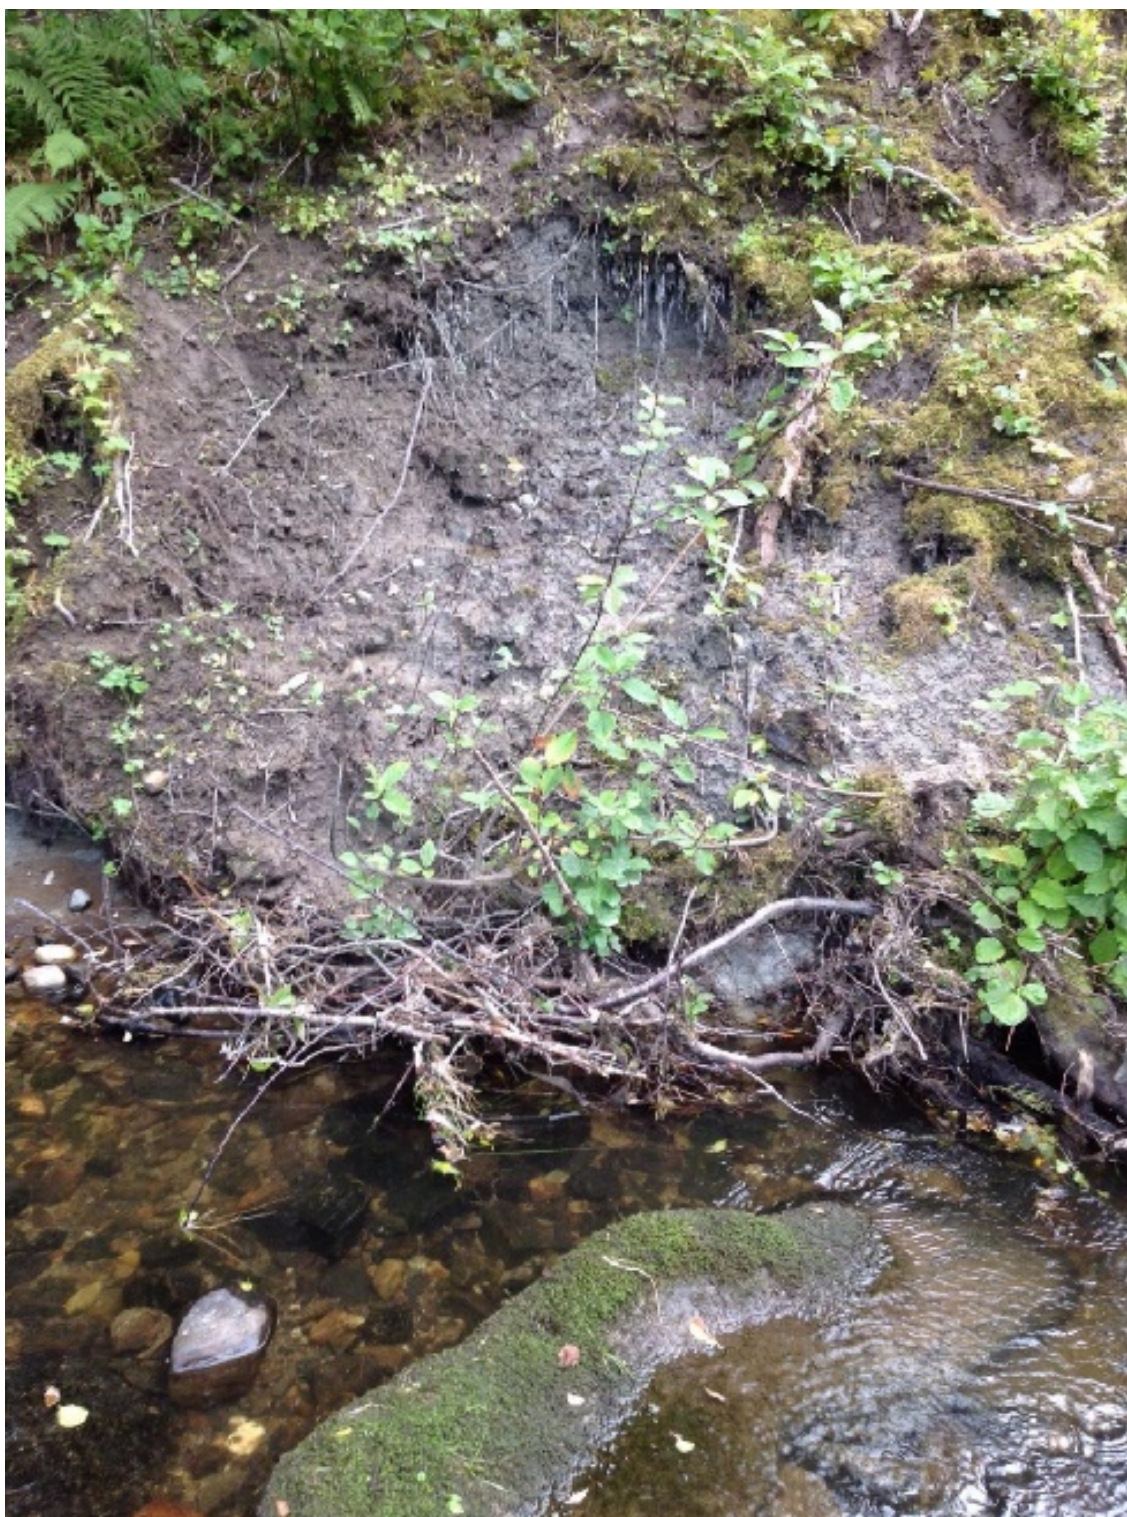
*B 1- 9: Erosjon i bekken som førte til en liten glidning (Erosjon RMo)*

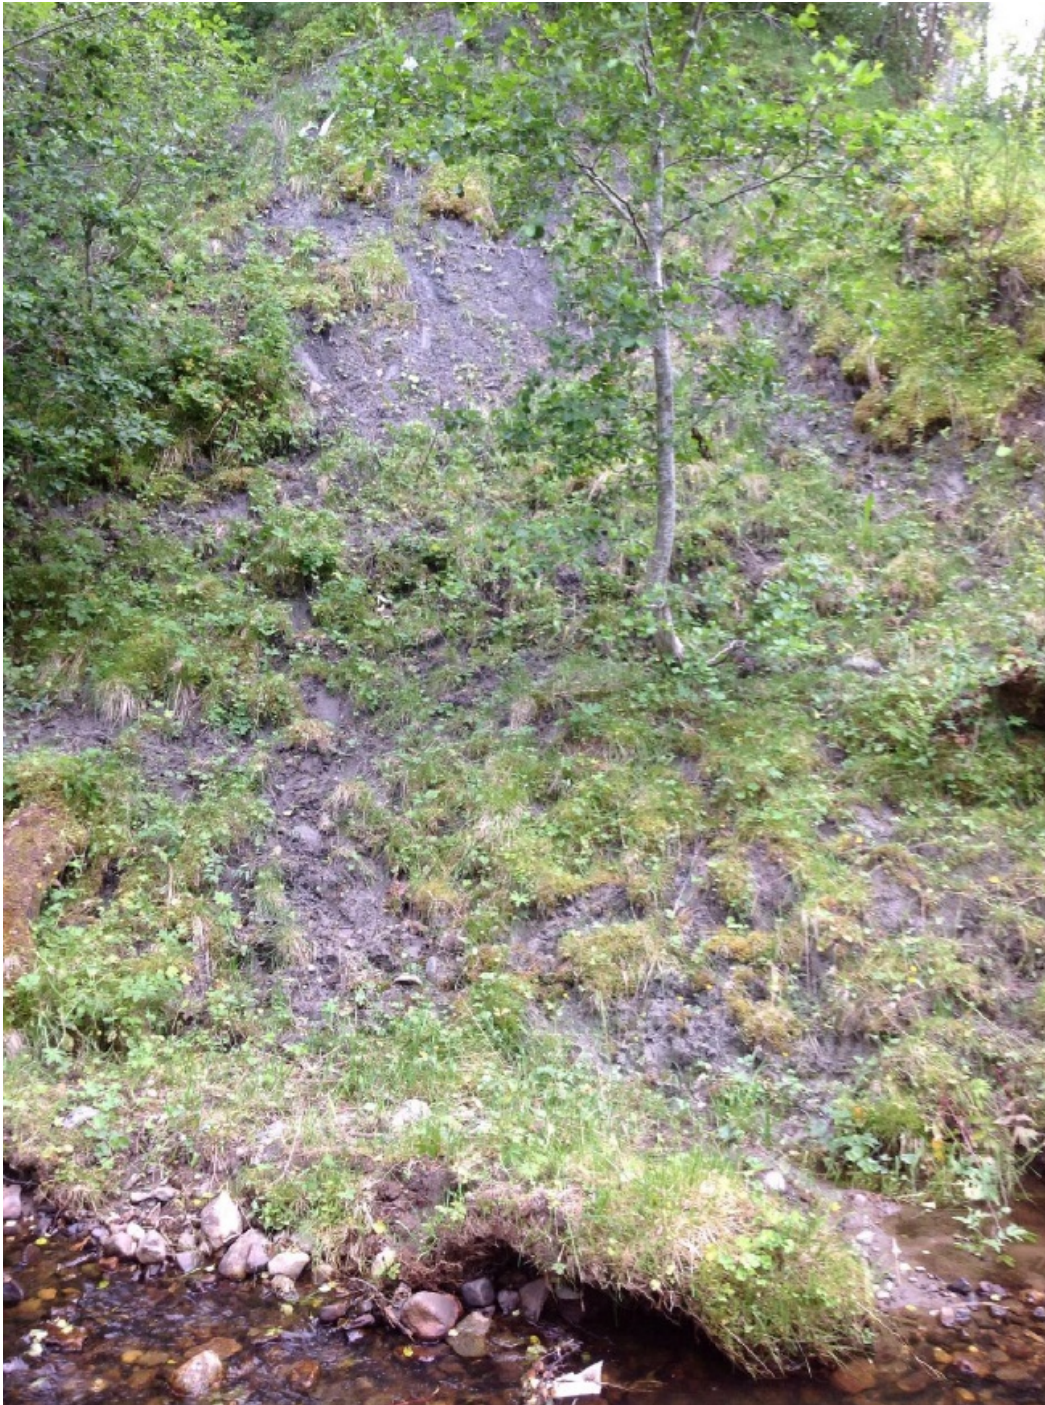
*B 1- 11: Overflateglidning. Klart vann og stein i bekken (Overflateglidning RMo)*

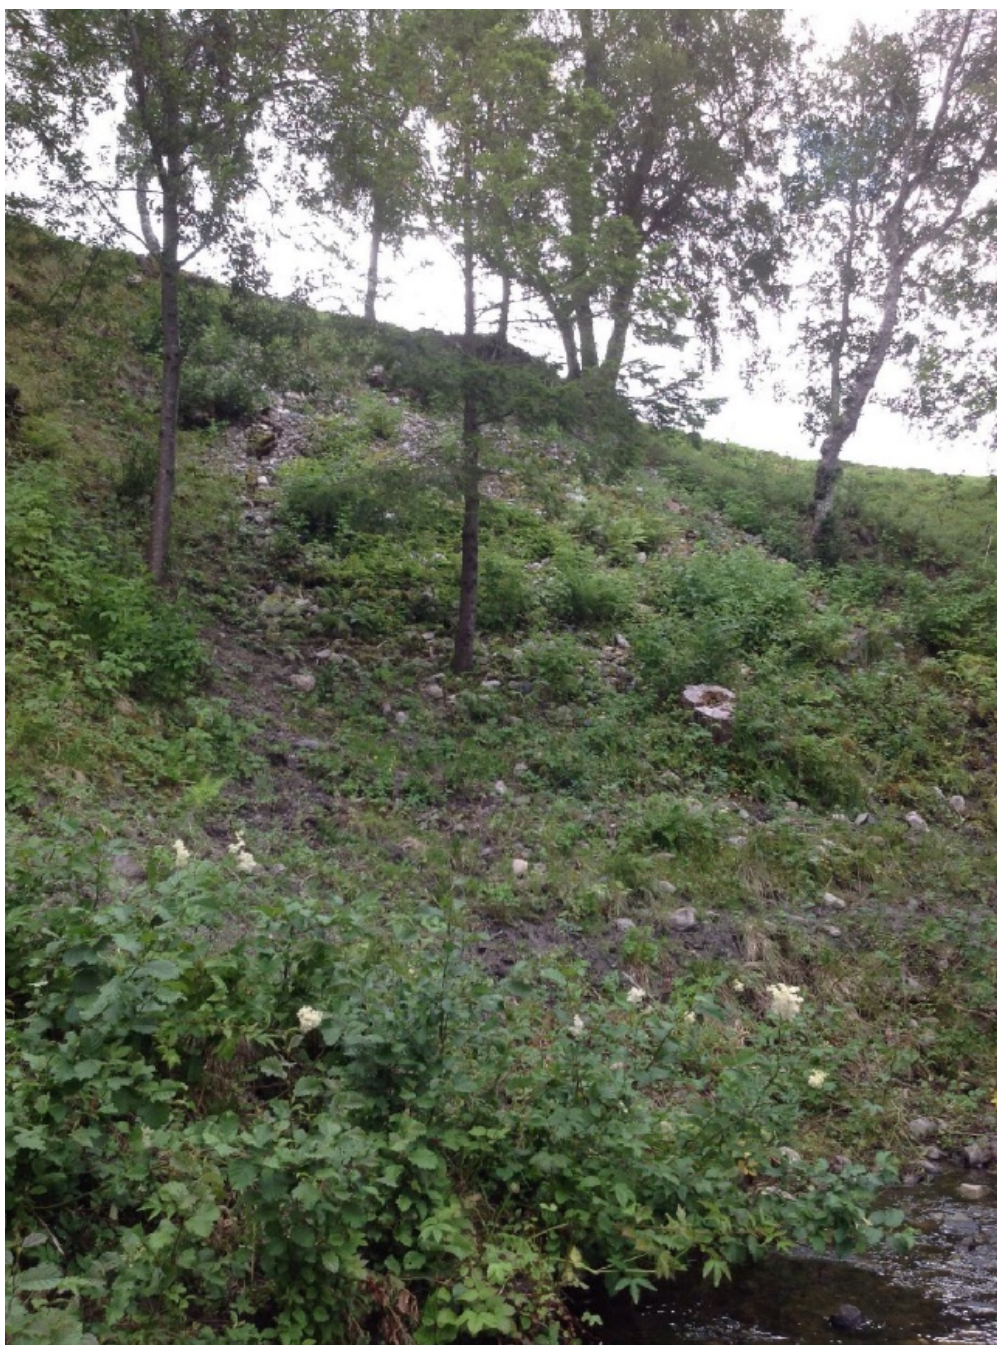
*B 1- 12: Gammel utglidning fylt med stein (Ras RMo)*

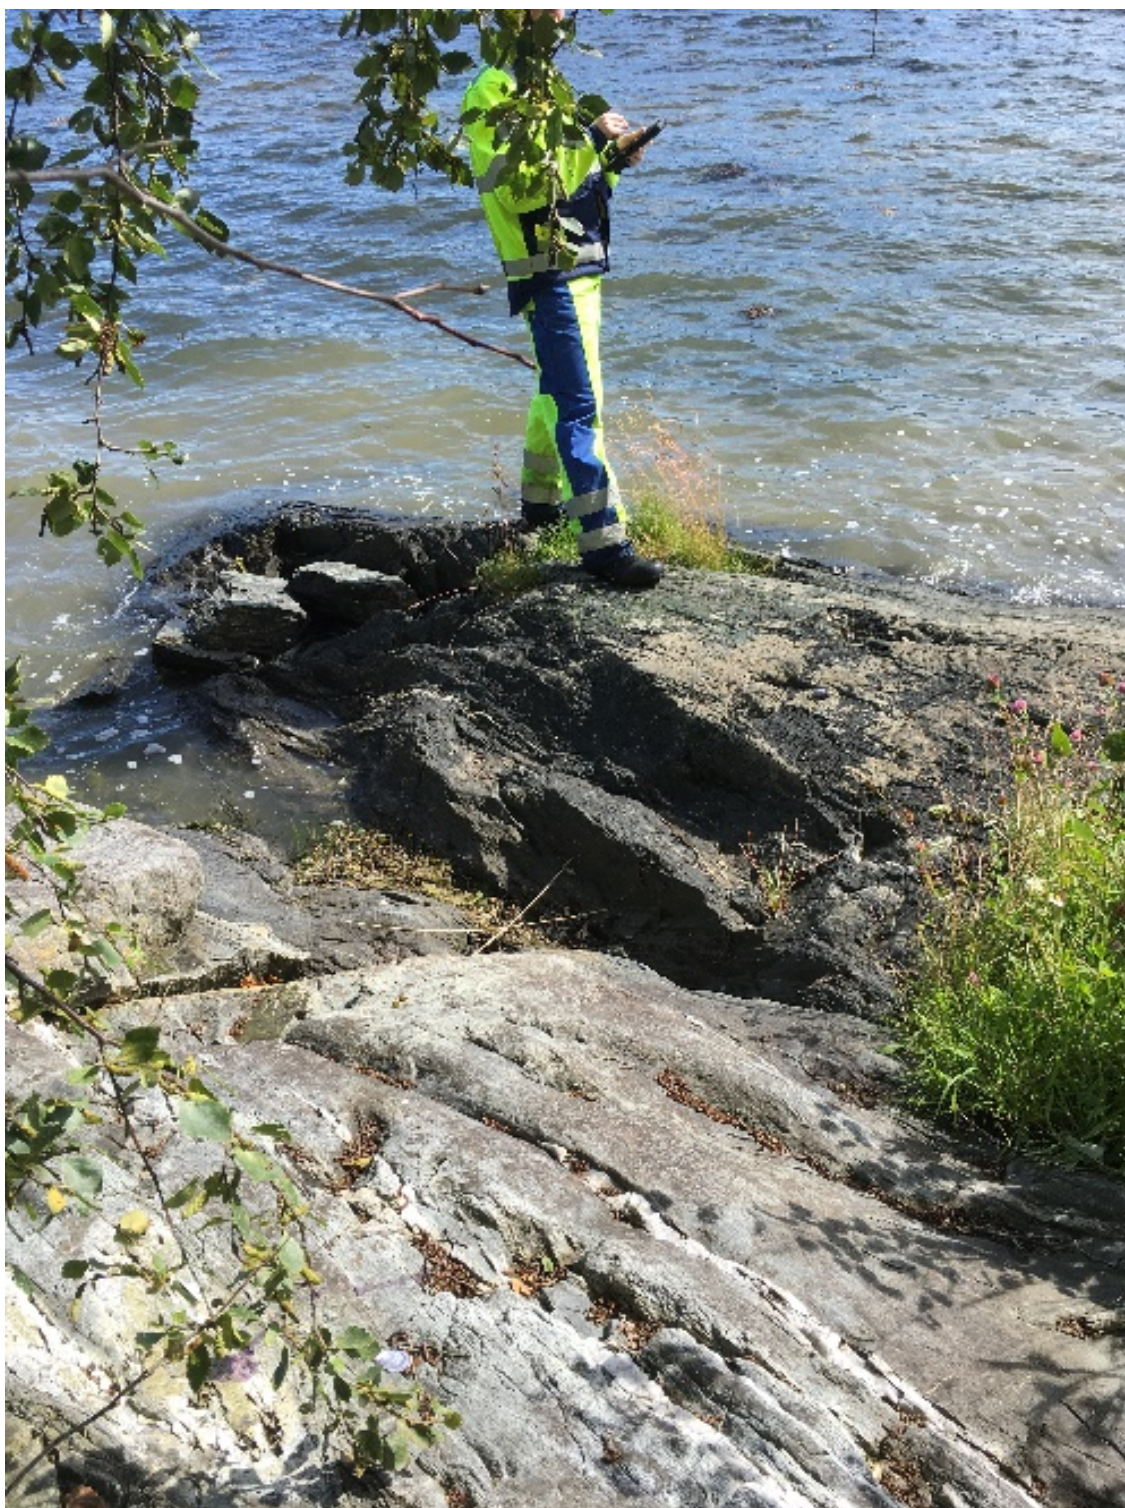
*B 1- 18: Berg i dagen over en strekning av rund 200 m (Placemark 10 RMo)*

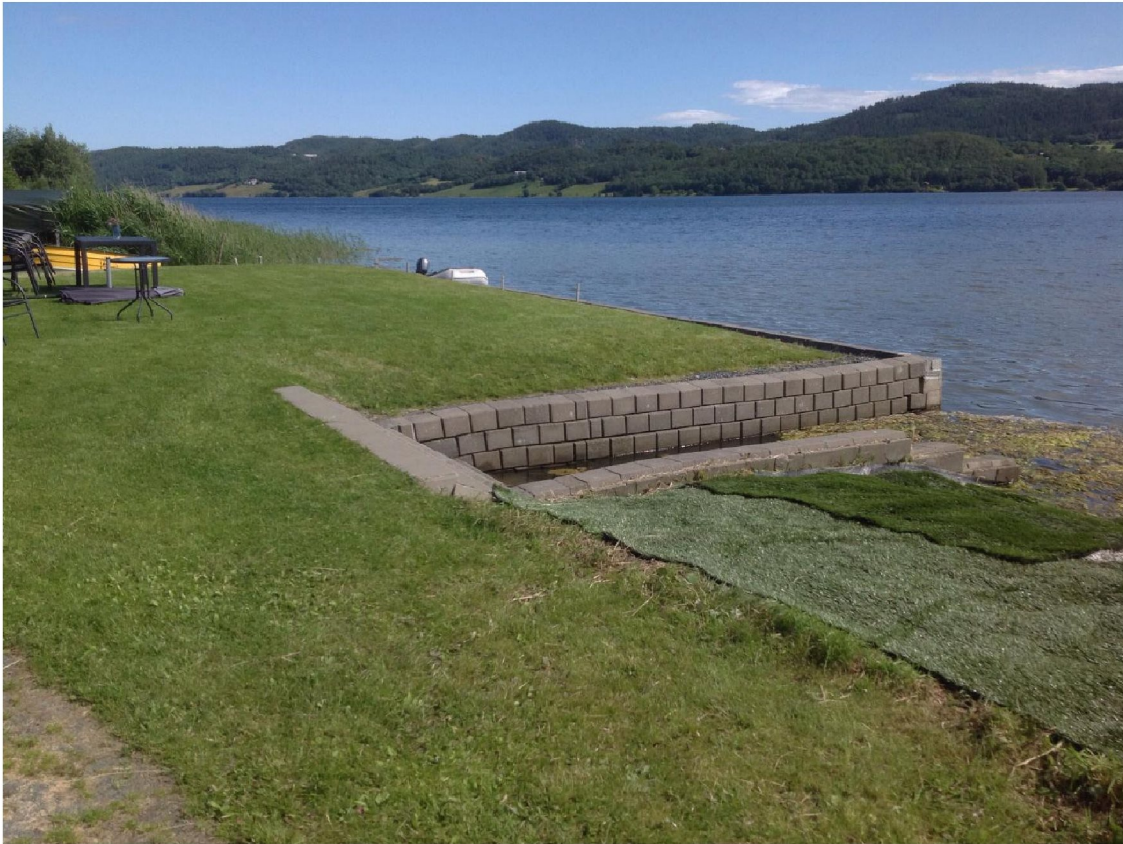
*B 1- 21: Liten utfylling (Placemark 17 RMo)*

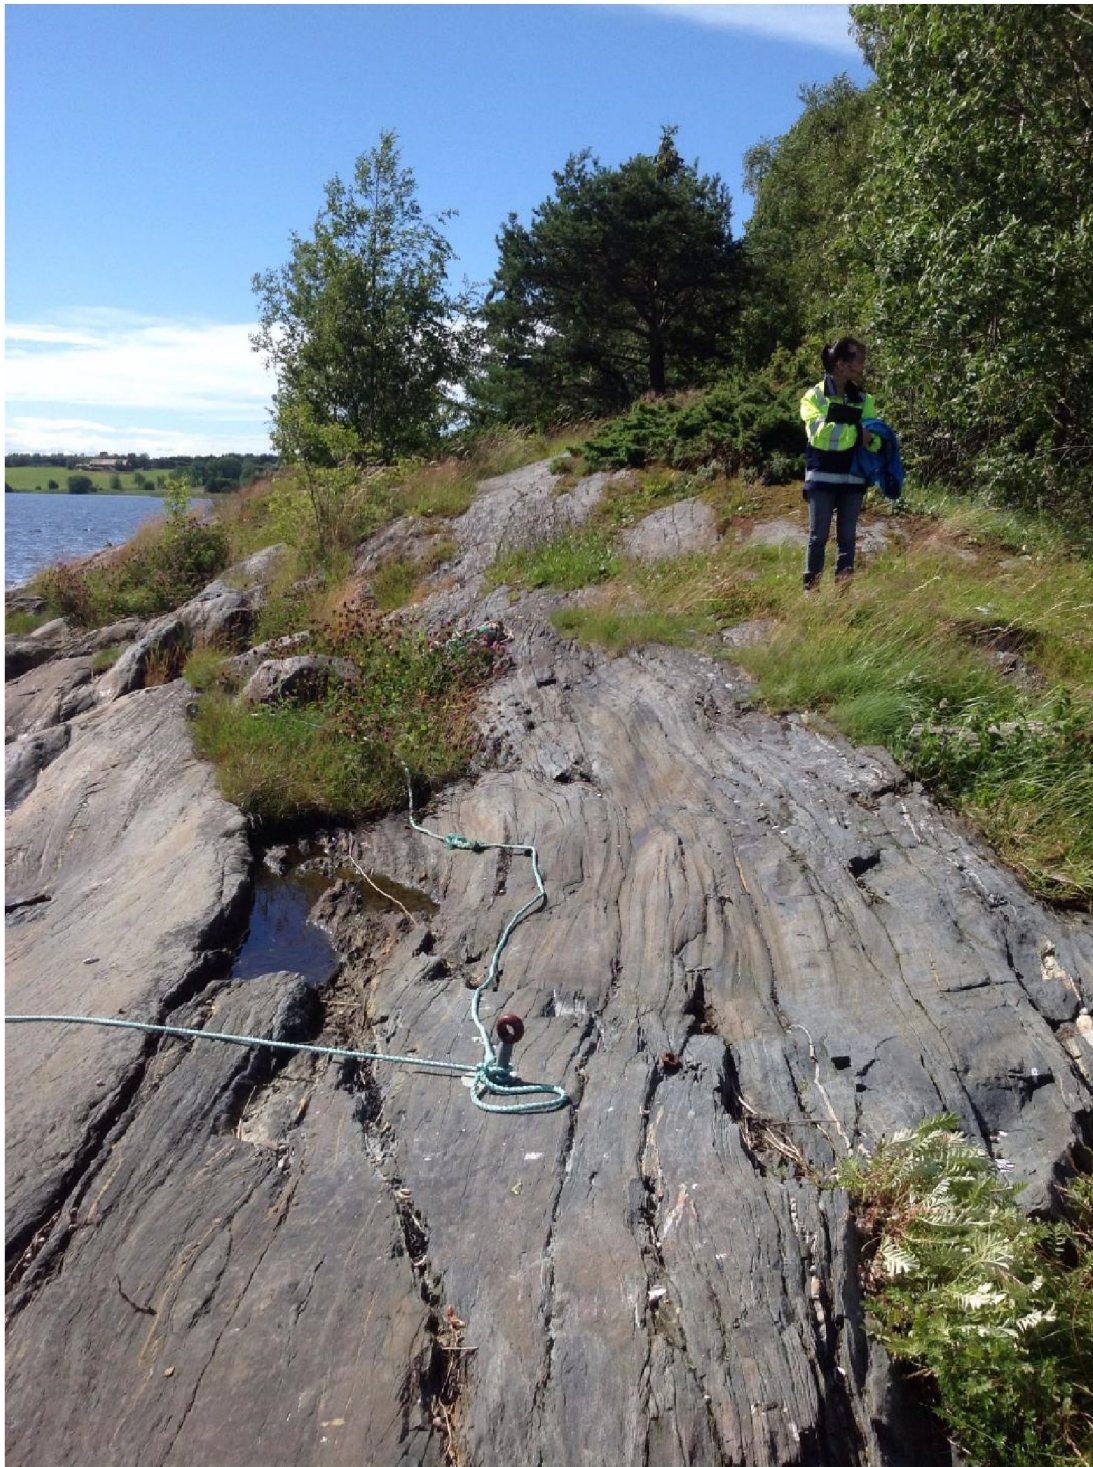
*B 1- 23: Berg i dagen i lang strekning av 80 m (Placemark 19 RMo)*

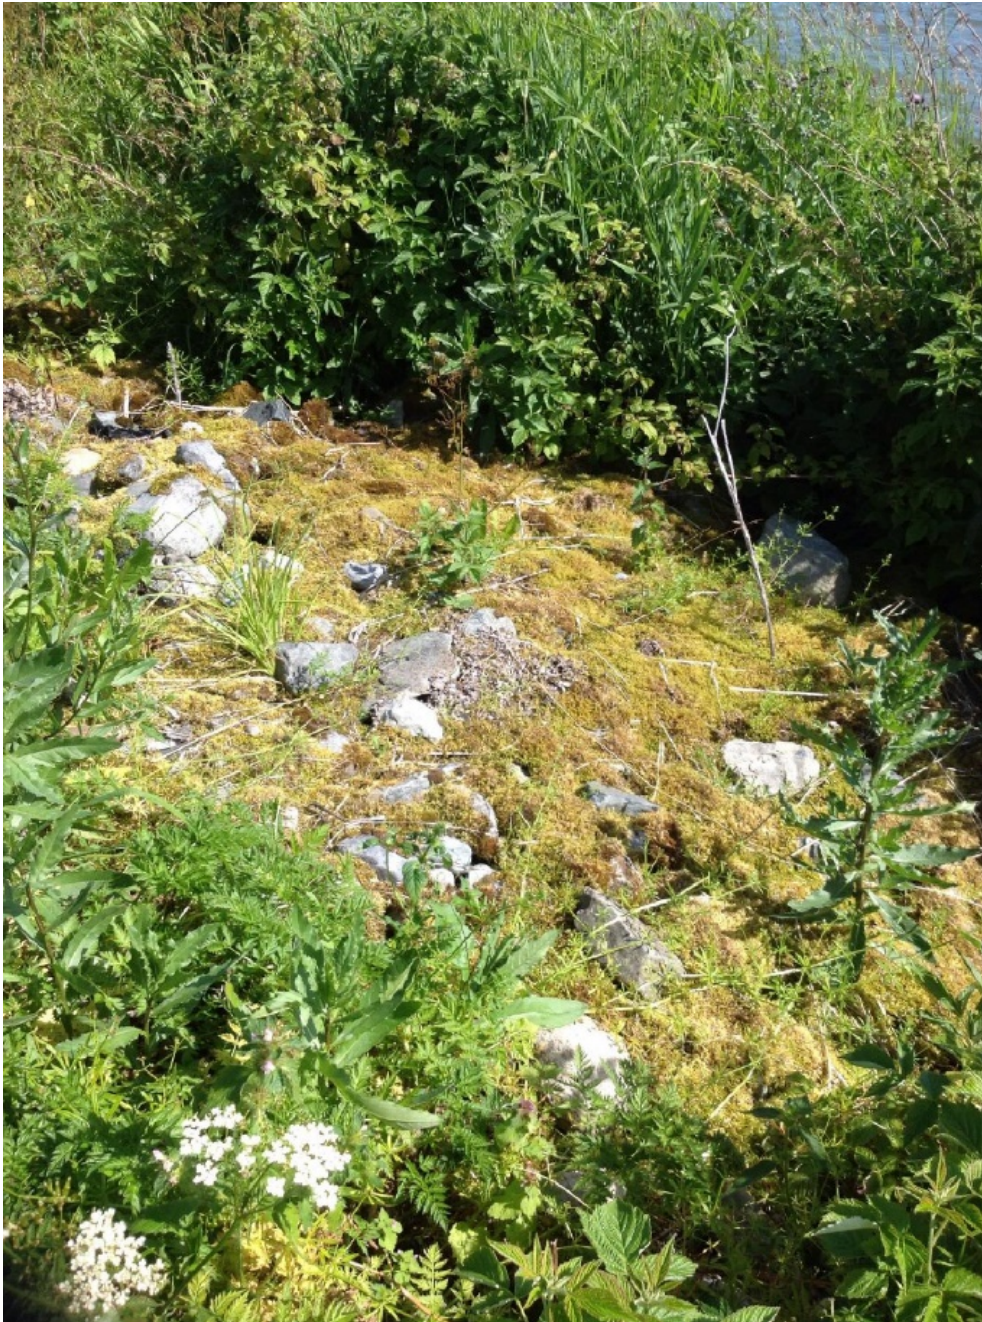
*B 1- 26: Liten steinfylling (Placemark 24 RMo)*

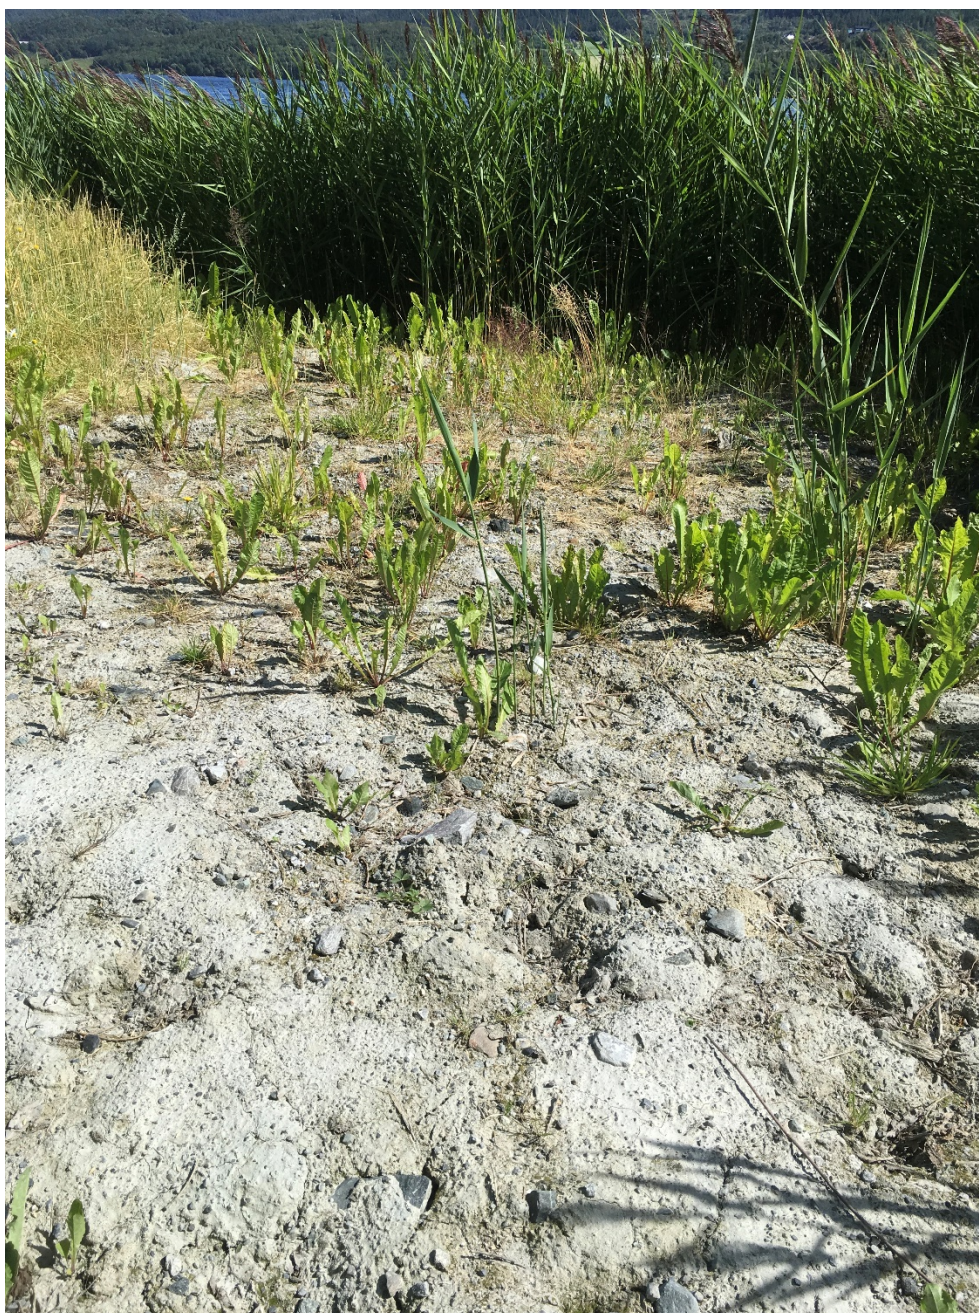
*B 1- 27: Fylt med overskuddsmasse 10 x 8 m og ca. 0.5 m tykt (B 13:53 TLe)*

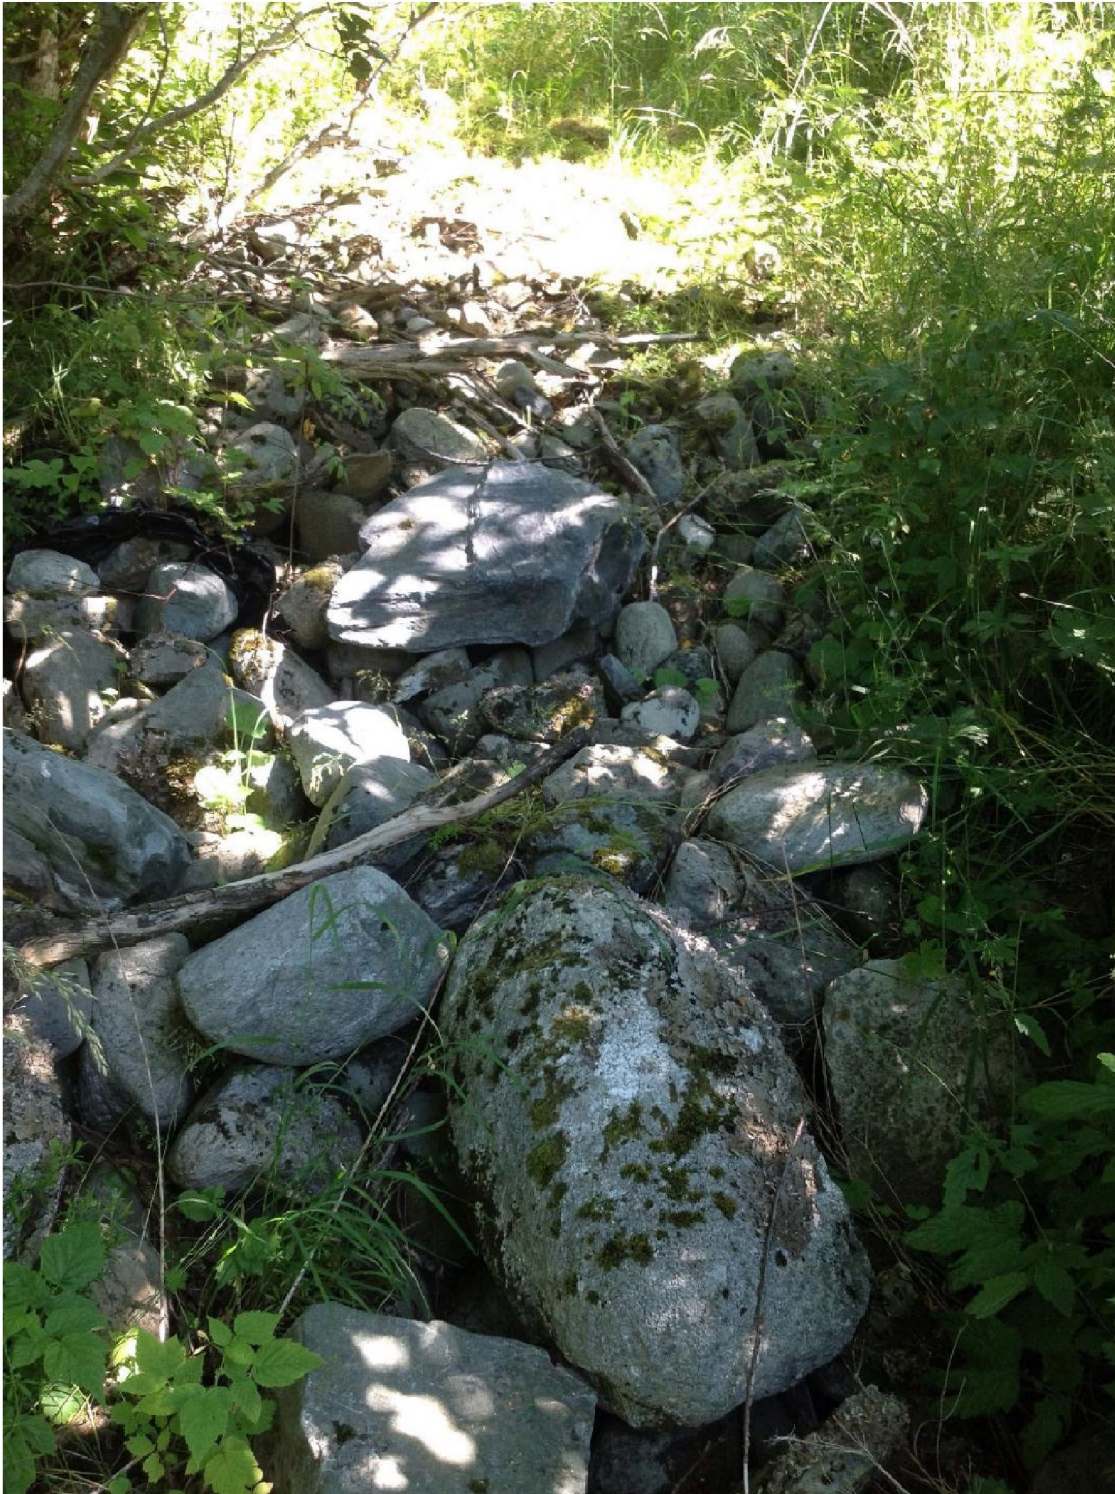
*B 1- 28: Fylling. Skråningsdren i bratt skråning (Placemark 2 RMo).*

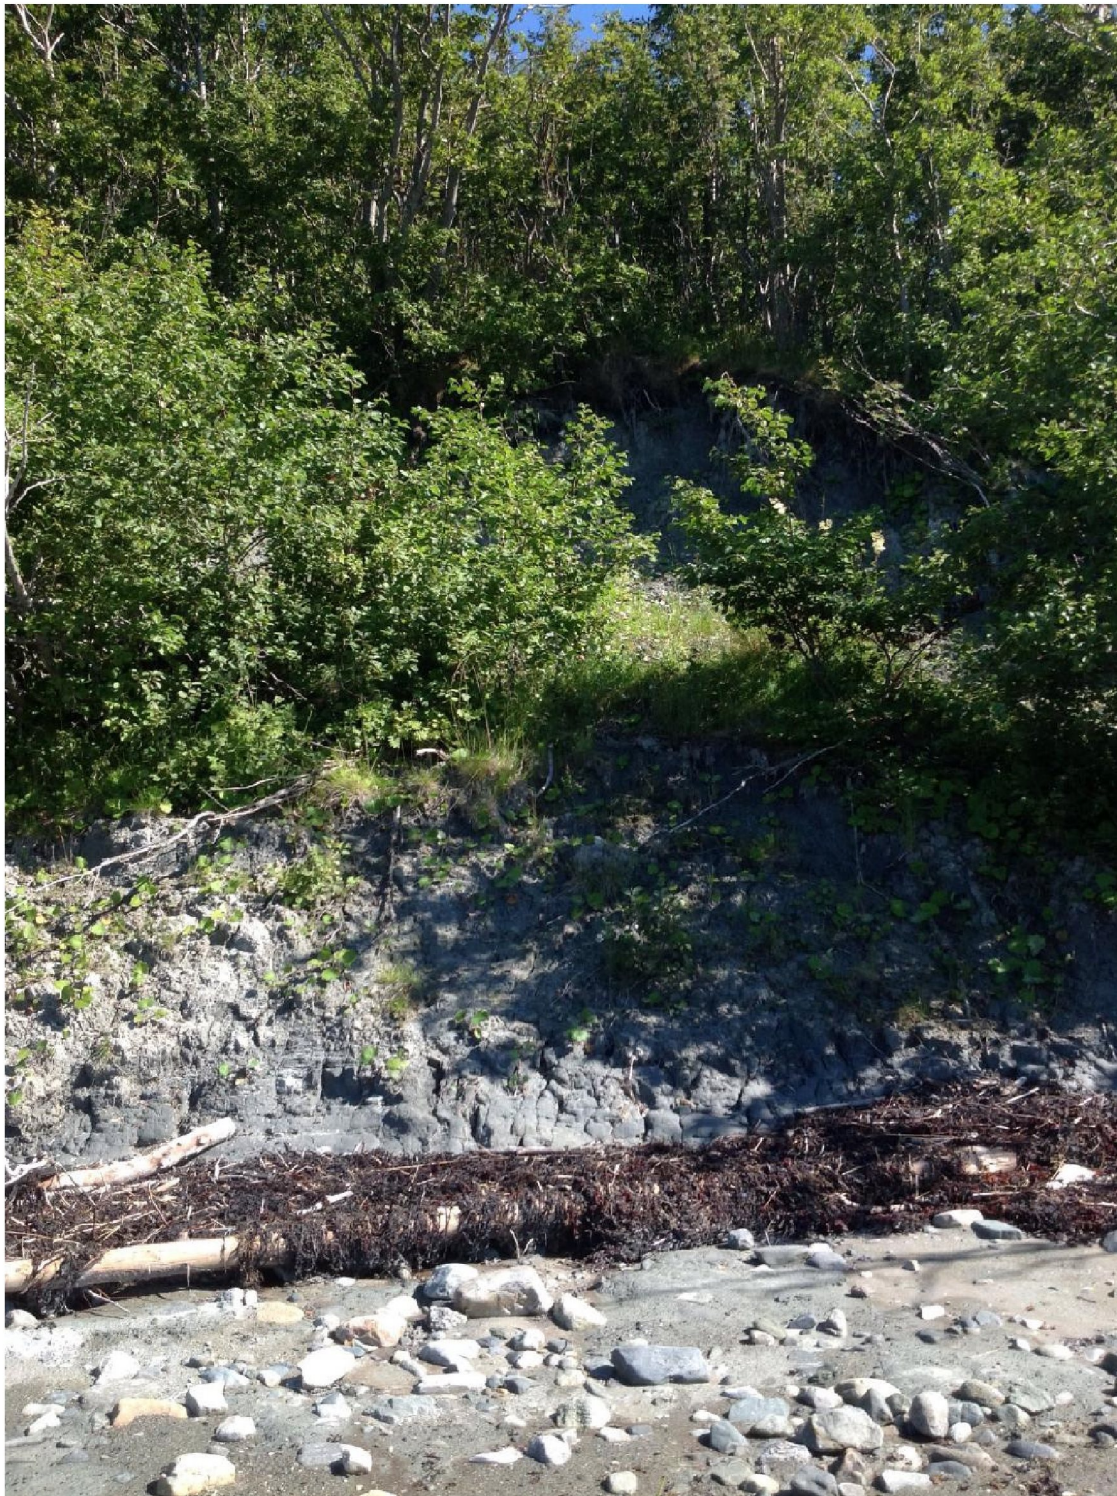
*B 1- 35: Erosjon i foten av skråninger der sjøen står på (Placemark 8 RMo)*

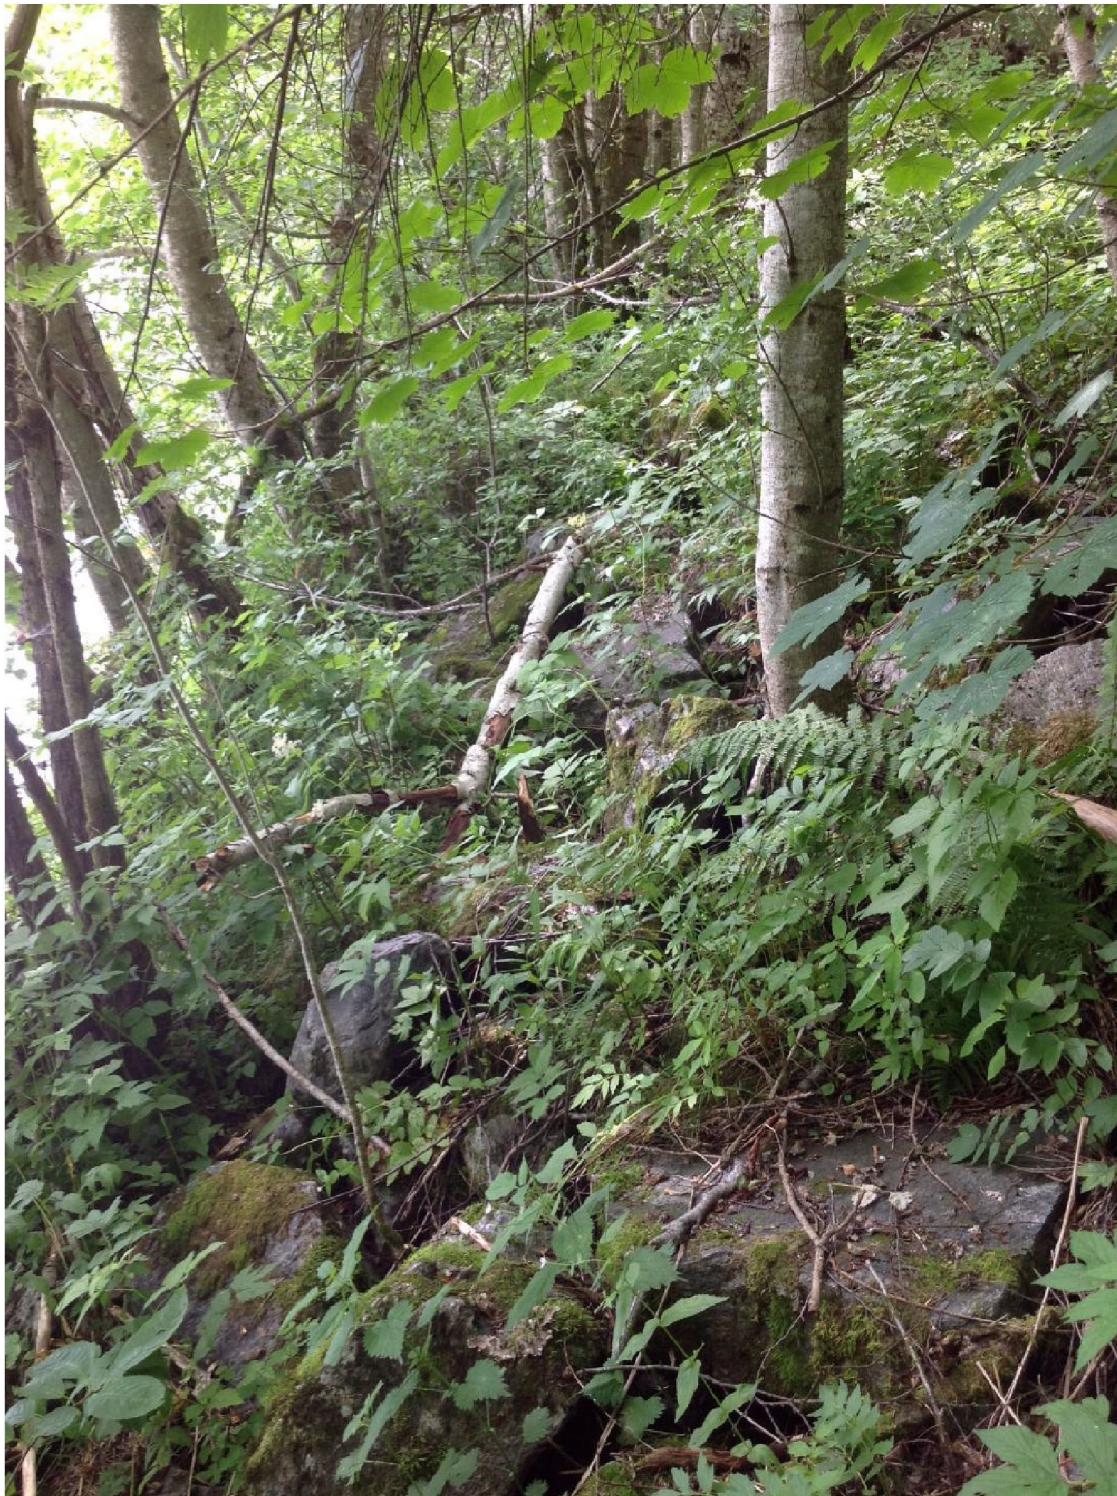
*B 1- 42: Erosjonssikring i yttersvingen av elva. Mye småtrær som hindret observasjon. Ingen erosjon synlig (Placemark 2 RMo)*

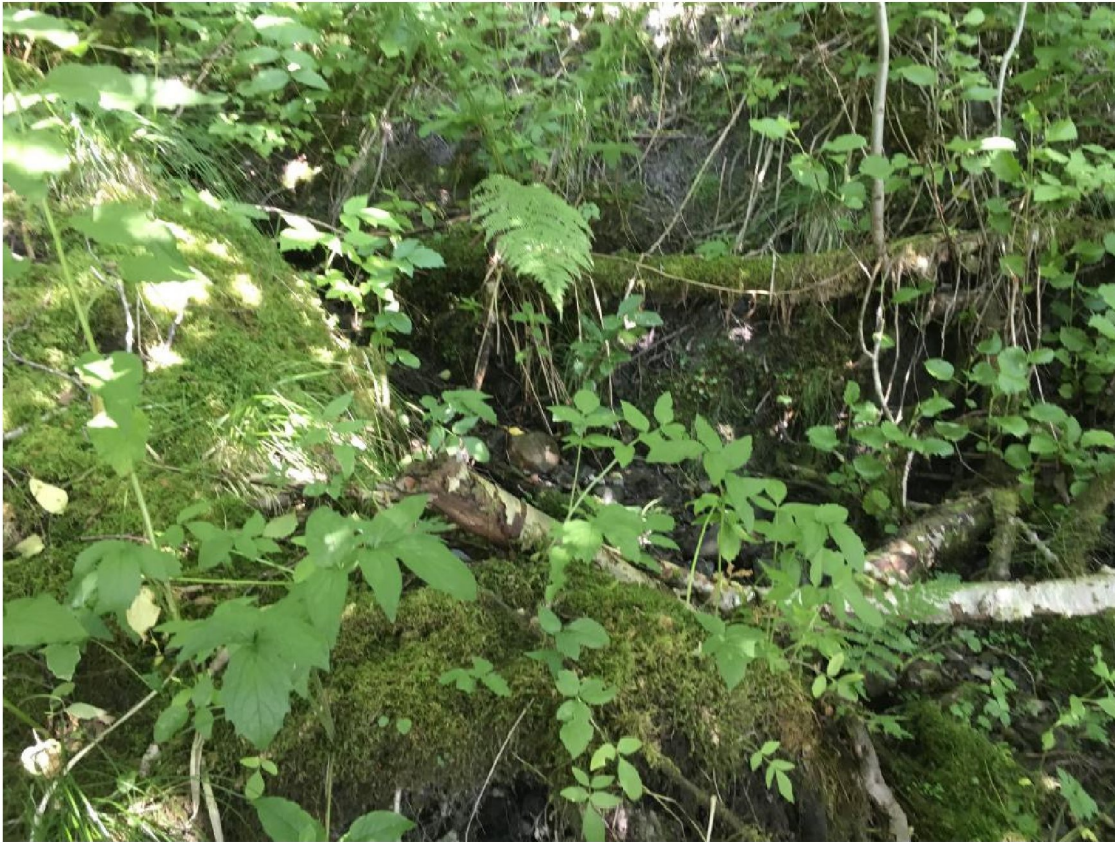
*B 1- 45: Erosjonssikring over en lang strekning (100m) slutter her (Placemark 81 TLe)*
