# **Kvikkleiresoneutredning "light" Trøndelag Faresoner i Rissa kommune**

DELLEVERANSE 1

DOK.NR. 20170367-01-R  
REV.NR. 1 / 2017-11-15

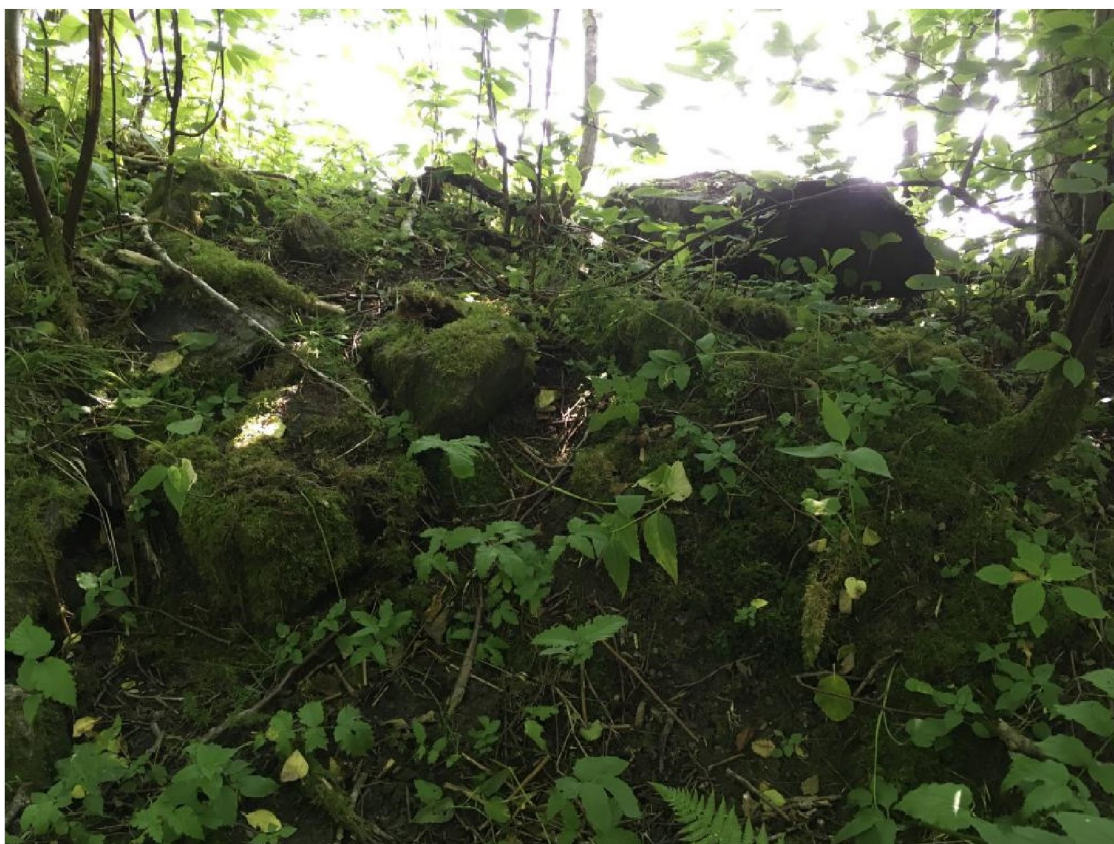
*B 1- 46: Erosjonssikring mot elva. Bløtt på innsiden der det er et nedsunket område (står vann)  
(Placemark 4 RMo)*

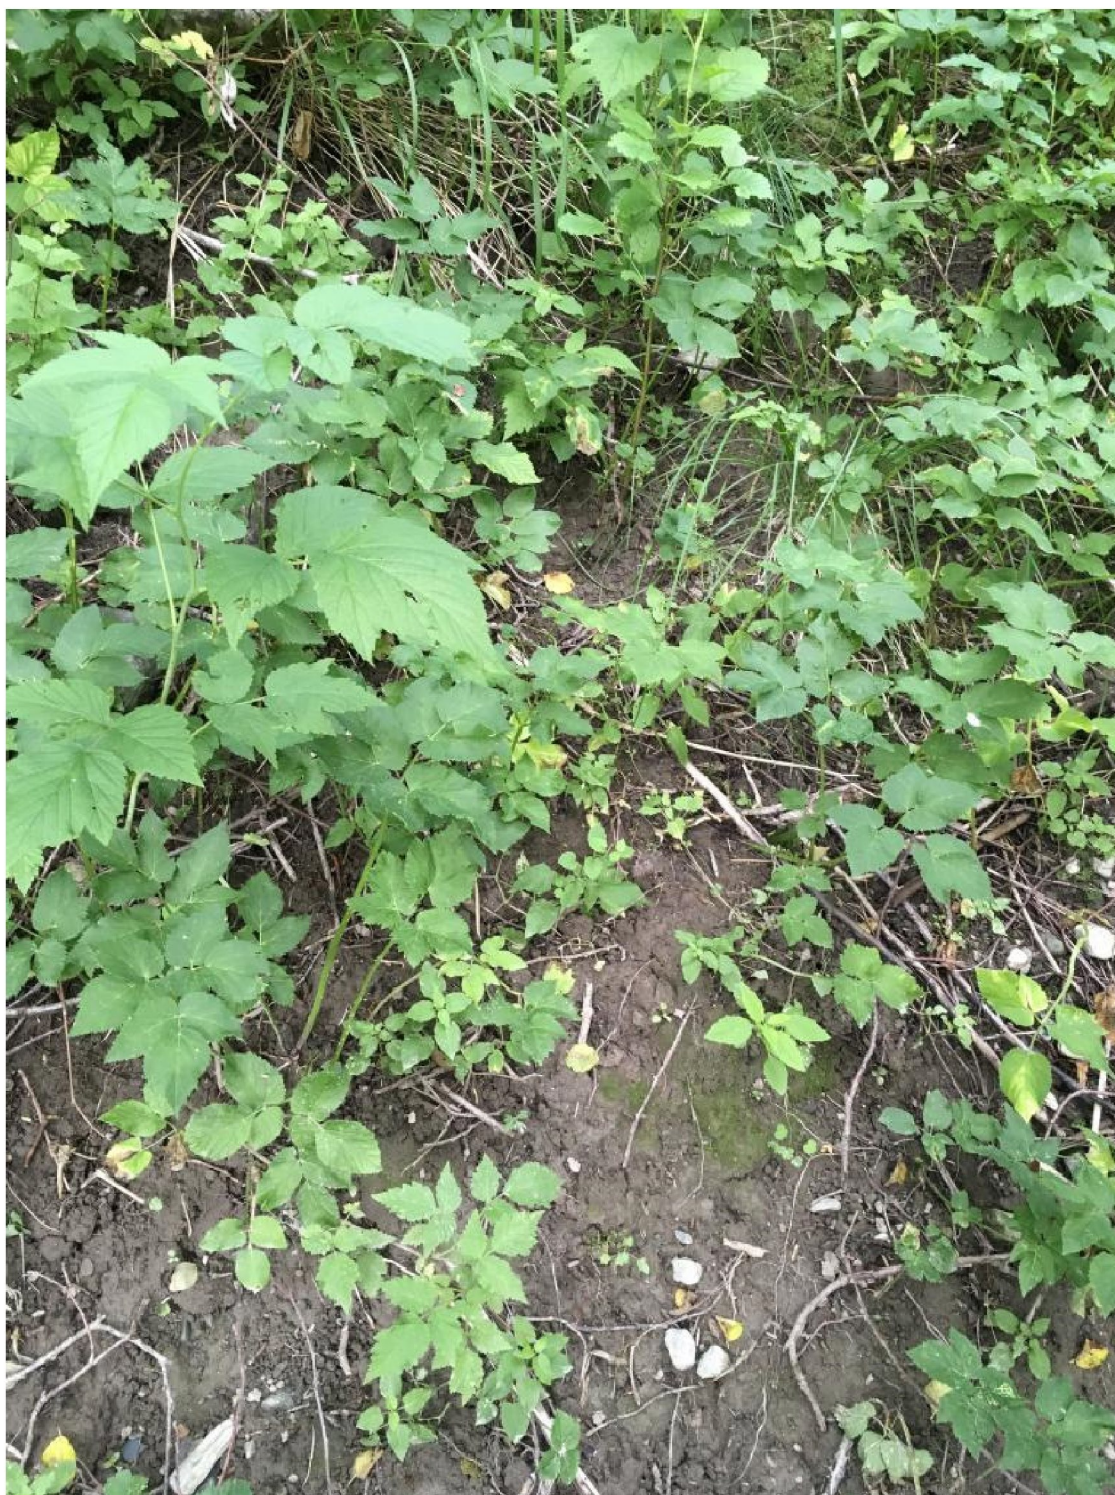
*B 1- 51: Litt erosjon i foten av skåningen. Bratt terreng. Grunnen ser tørt ut (Placemark 16 RMo)*

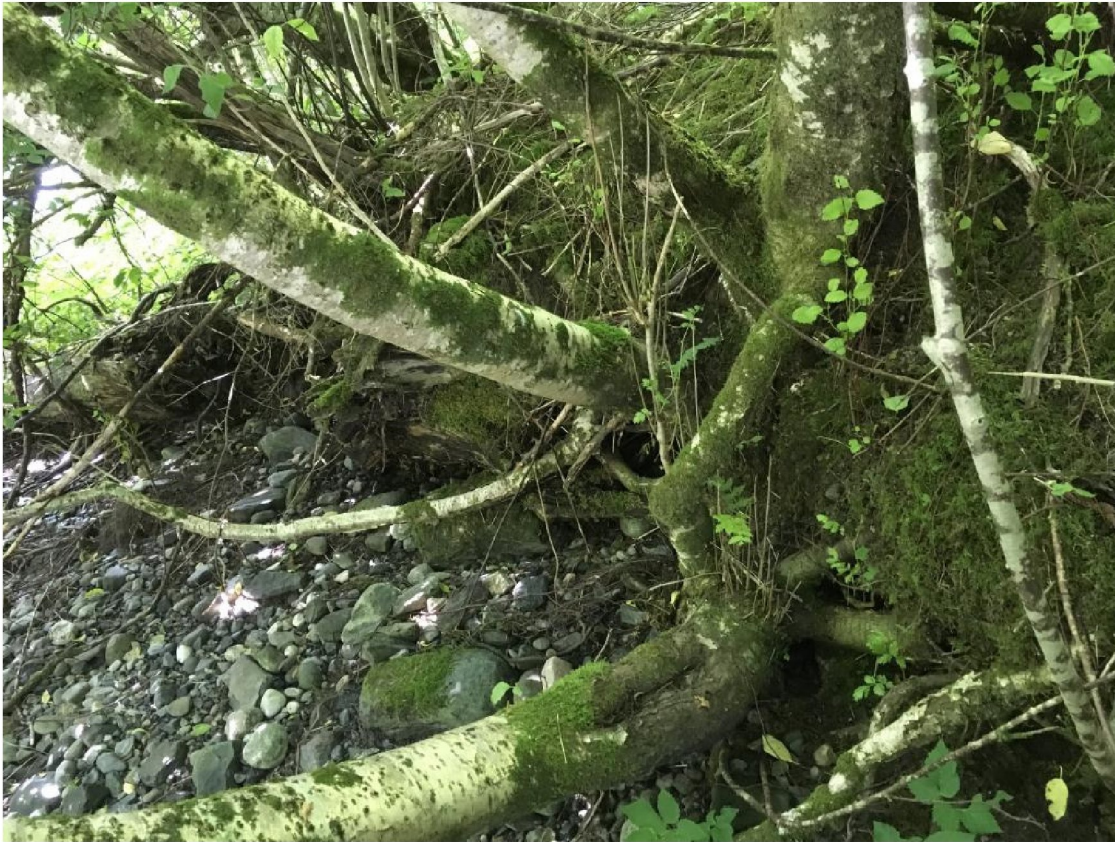
*B 1- 54: Liten erosjonskant. Sig overfra (Placemark 20 RMo).*

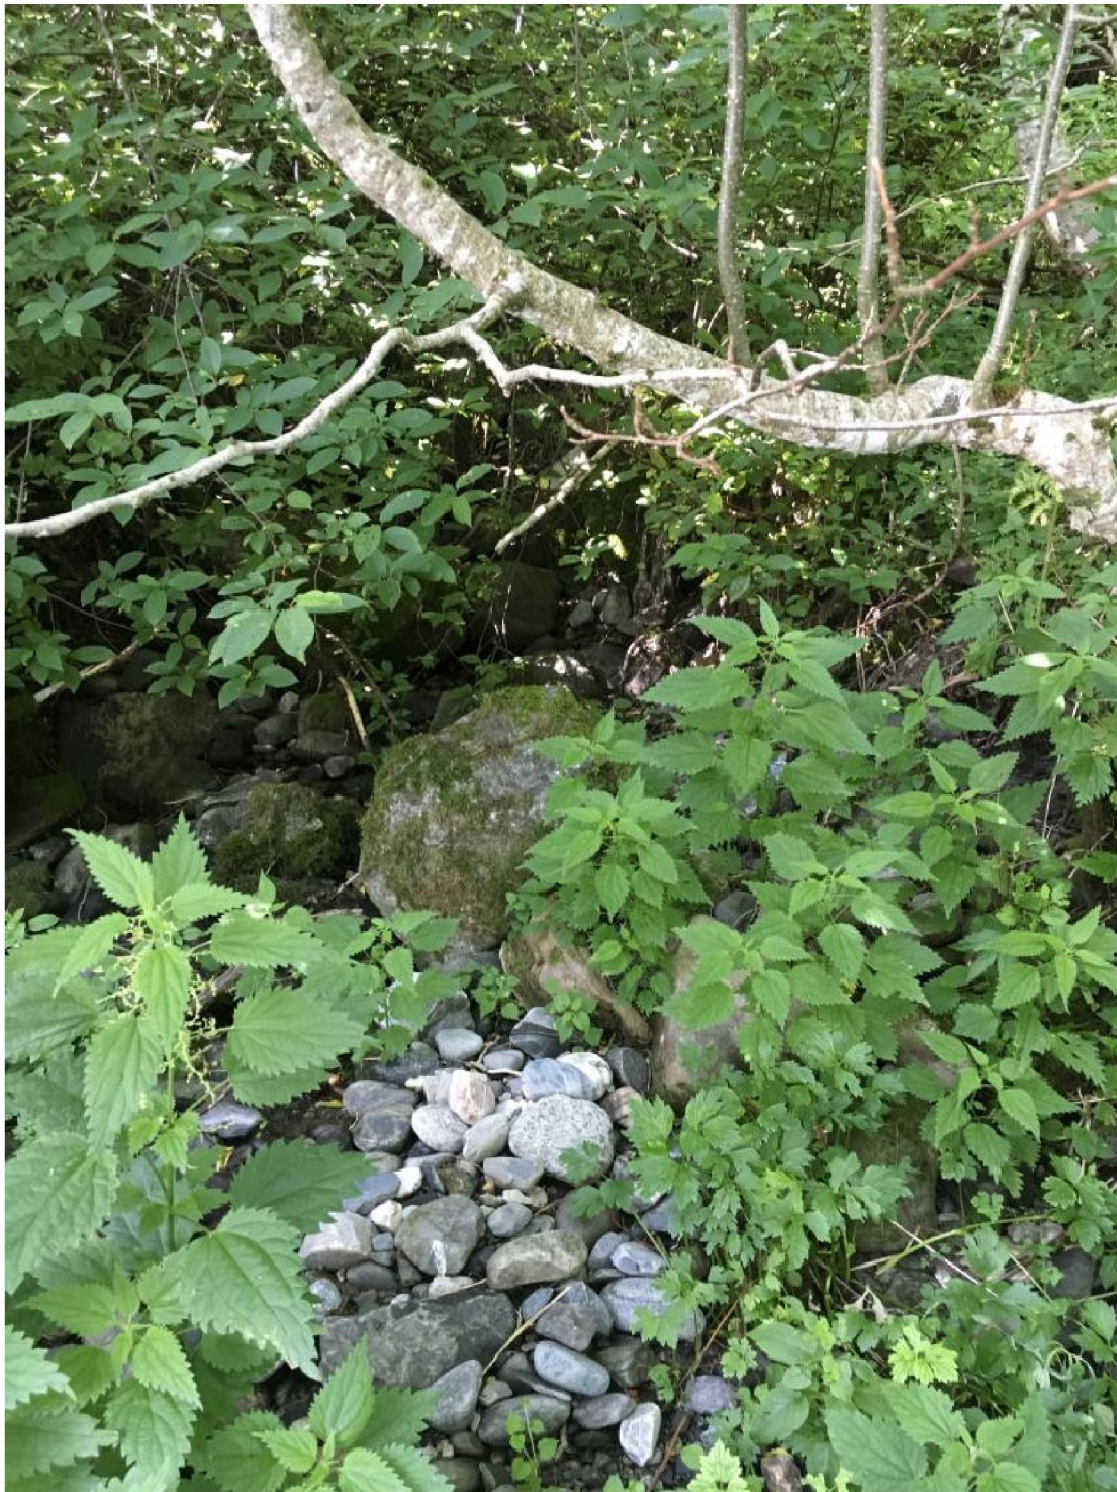
*B 1- 55: Veldig bratt terreng. Mulig god grunnforhold. Stein oppover i skråningen (Placemark 21 RMo)*

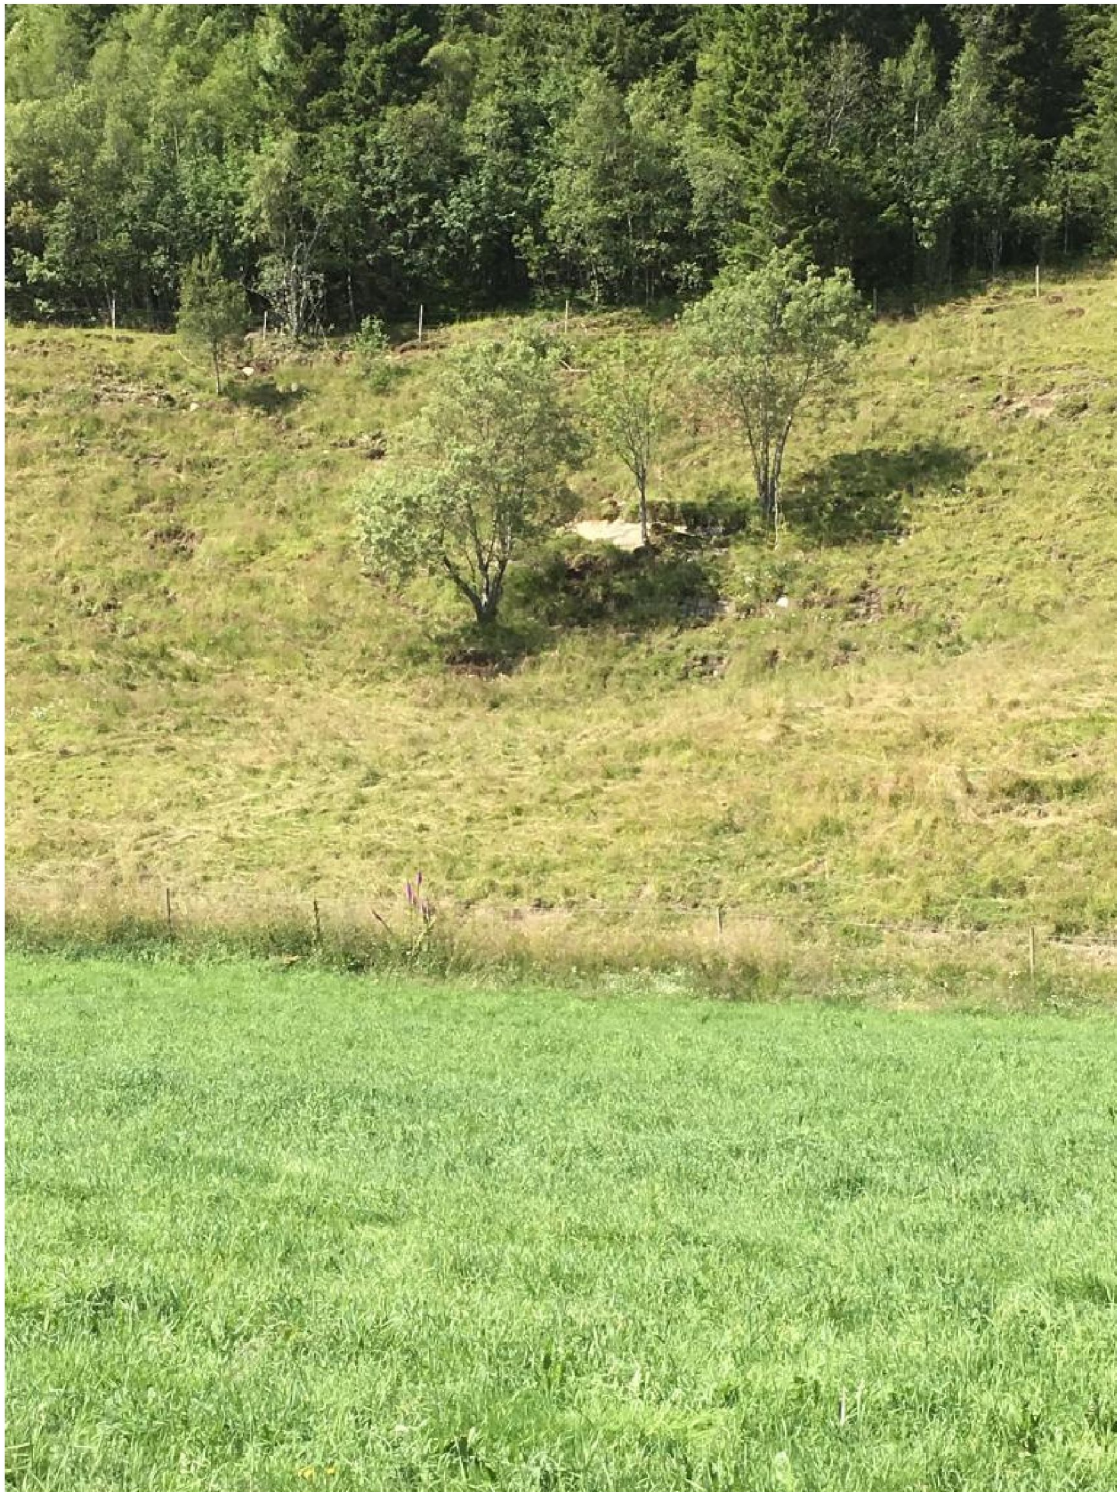
*B 1- 58: Berg i dagen (Placemark 27 RMo)*

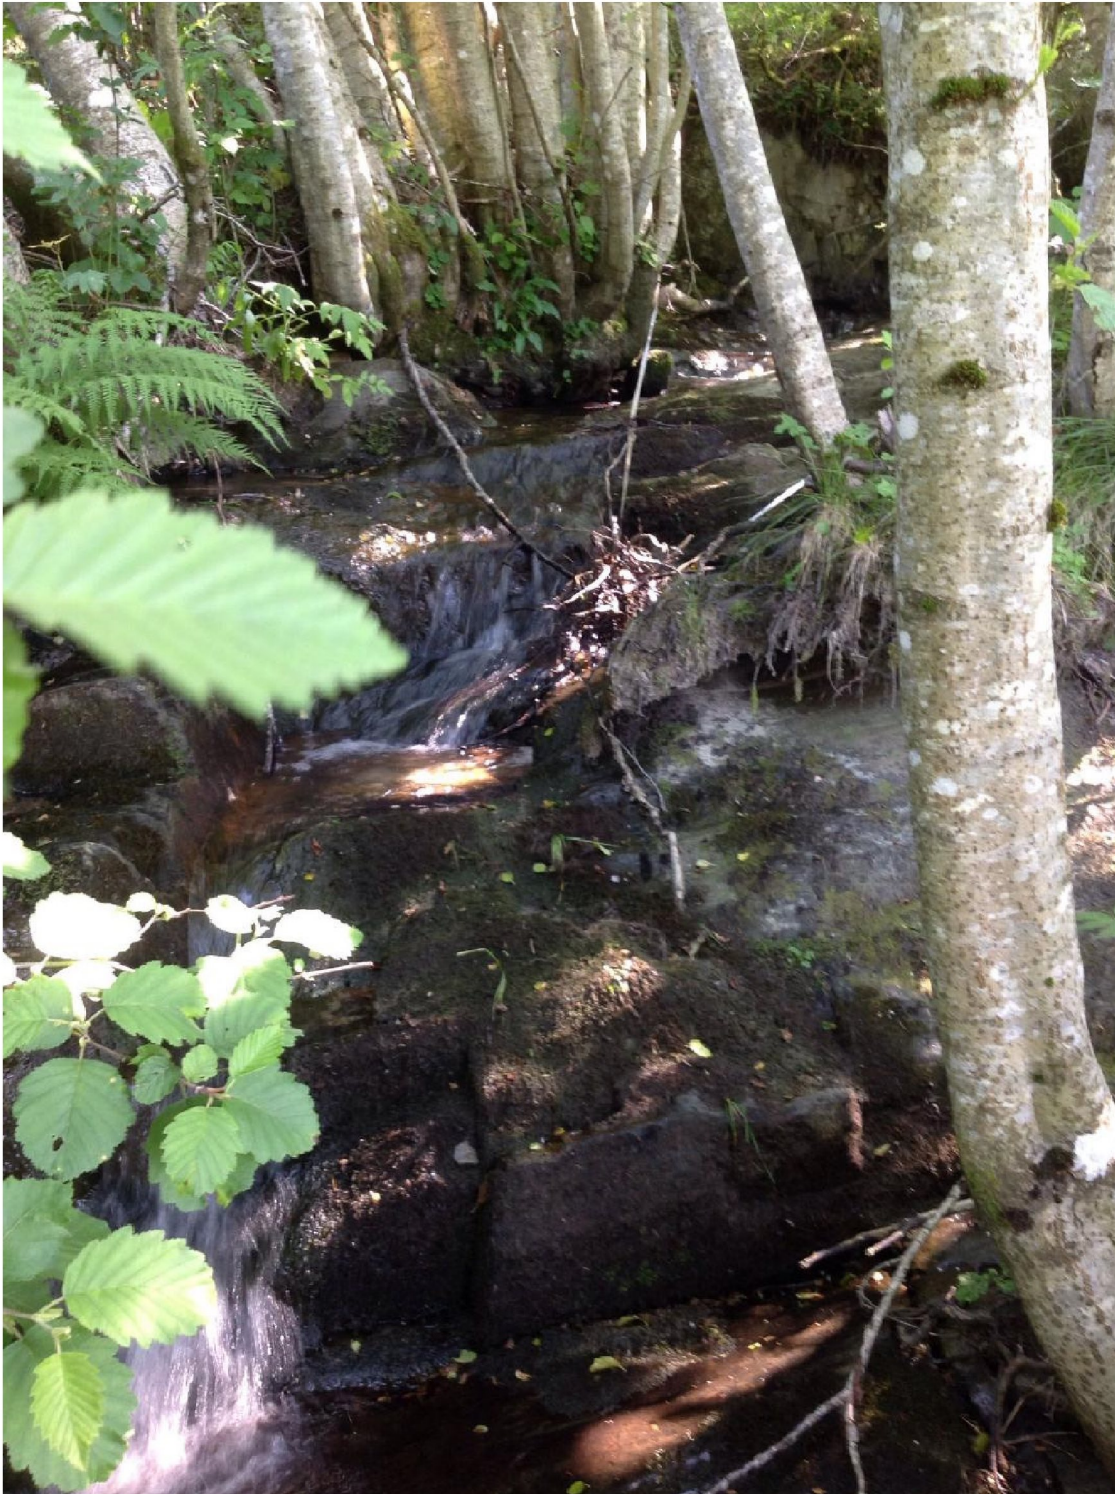
*B 1- 59: Berg i dagen. Mye stein i bunnbekken. Klart vann. (Placemark 4 RMo)*

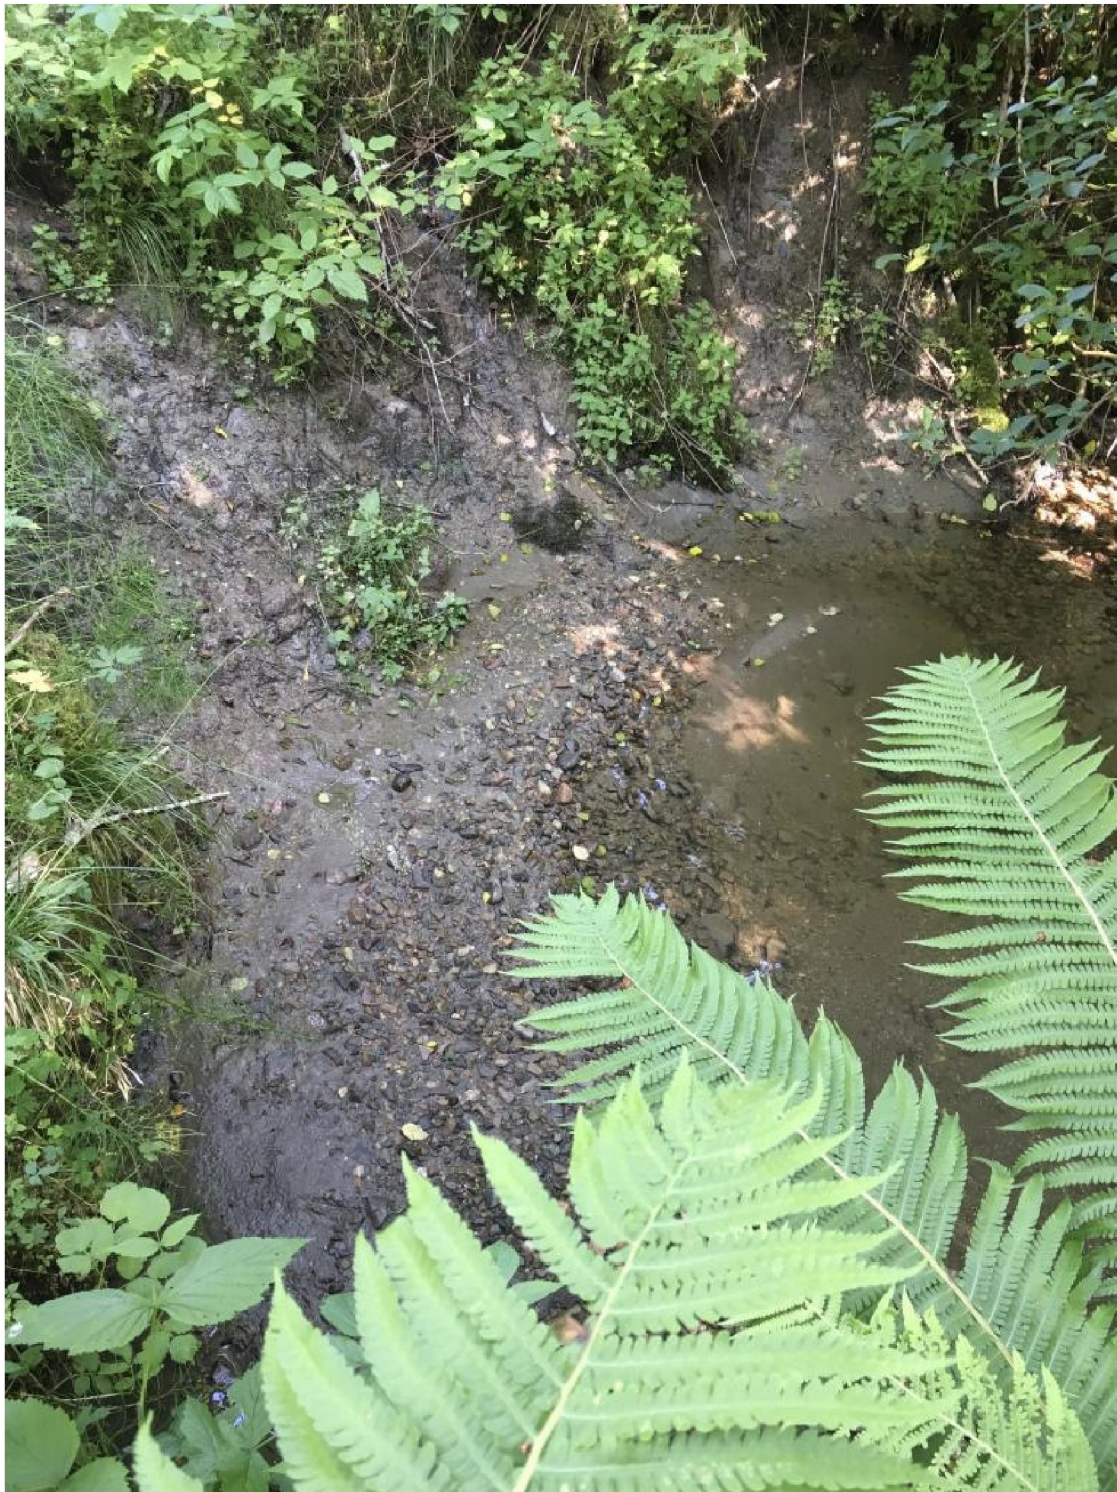
*B 1- 62: Synlig bløtt leire. Litt erosjon i yttersving (Placemark 8 RMo)*

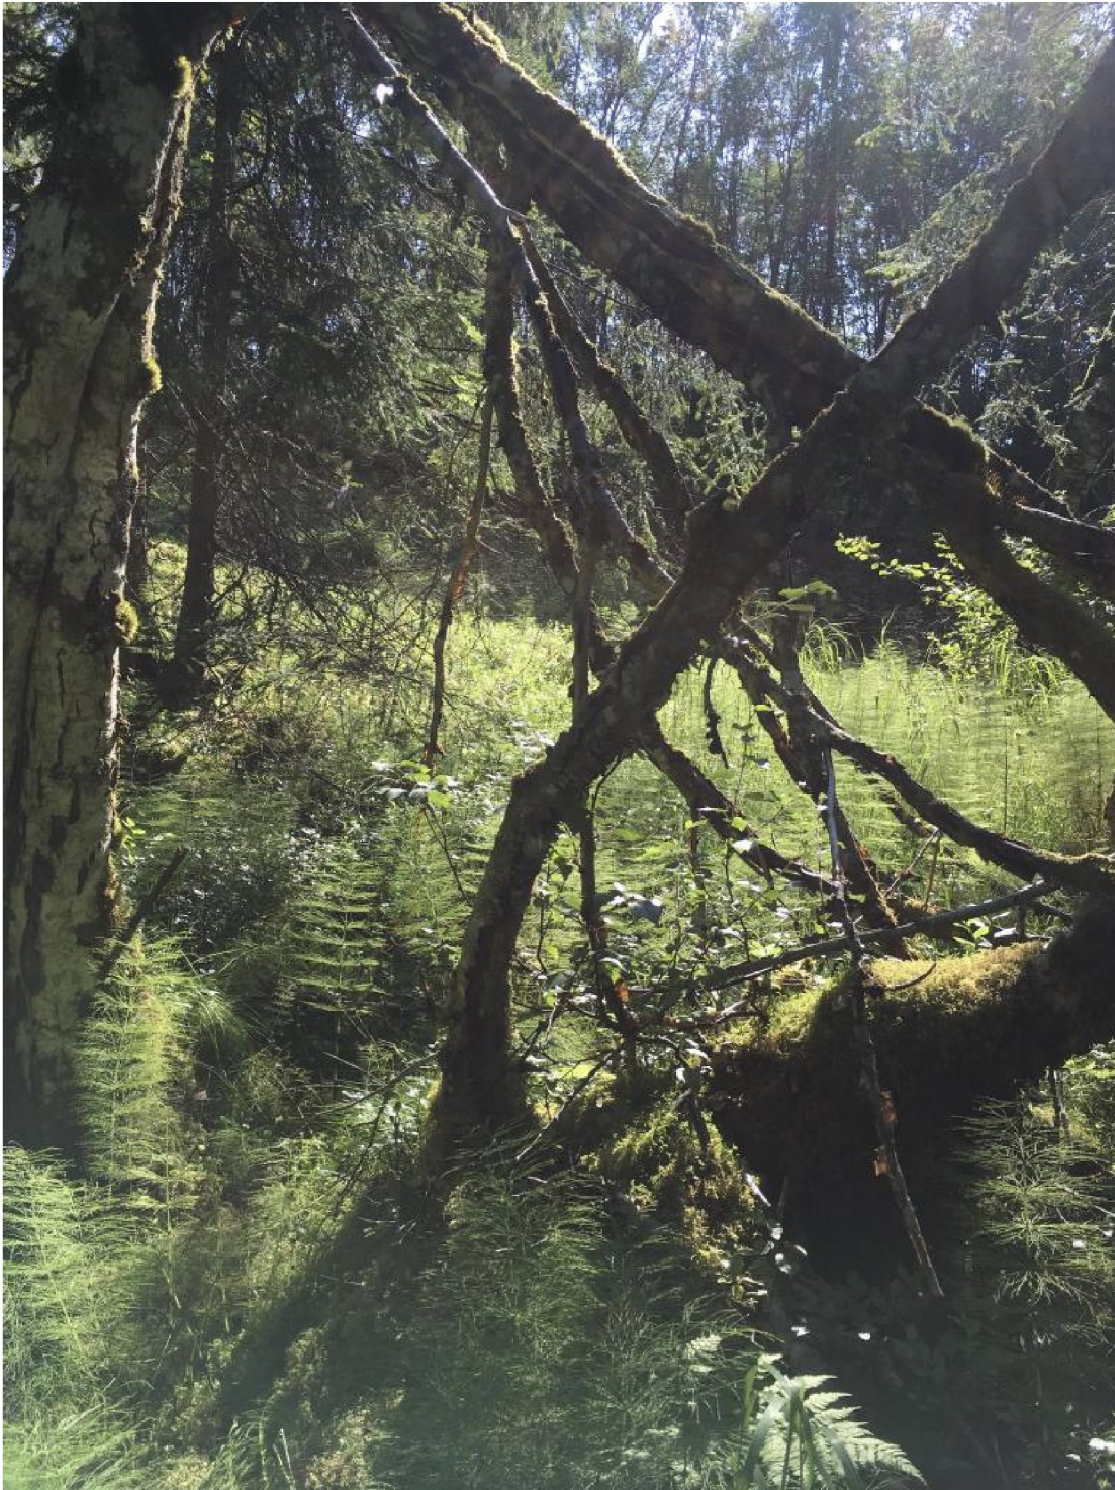
*B 1- 63: Gammel skredgrop dekket av gressbevokst (Placemark 9 RMo)*

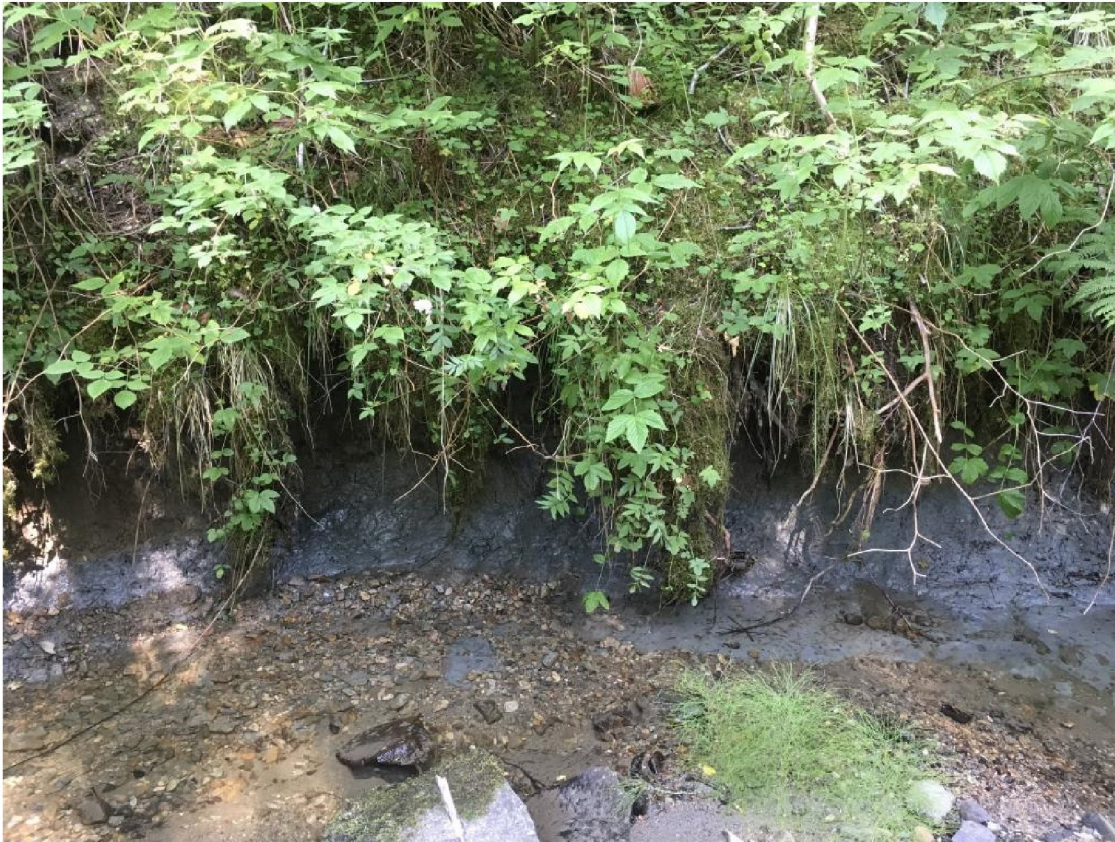
*B 1- 64: Erosjon i yttersving av bekken. Synlig leire (Placemark 10 RMo)*

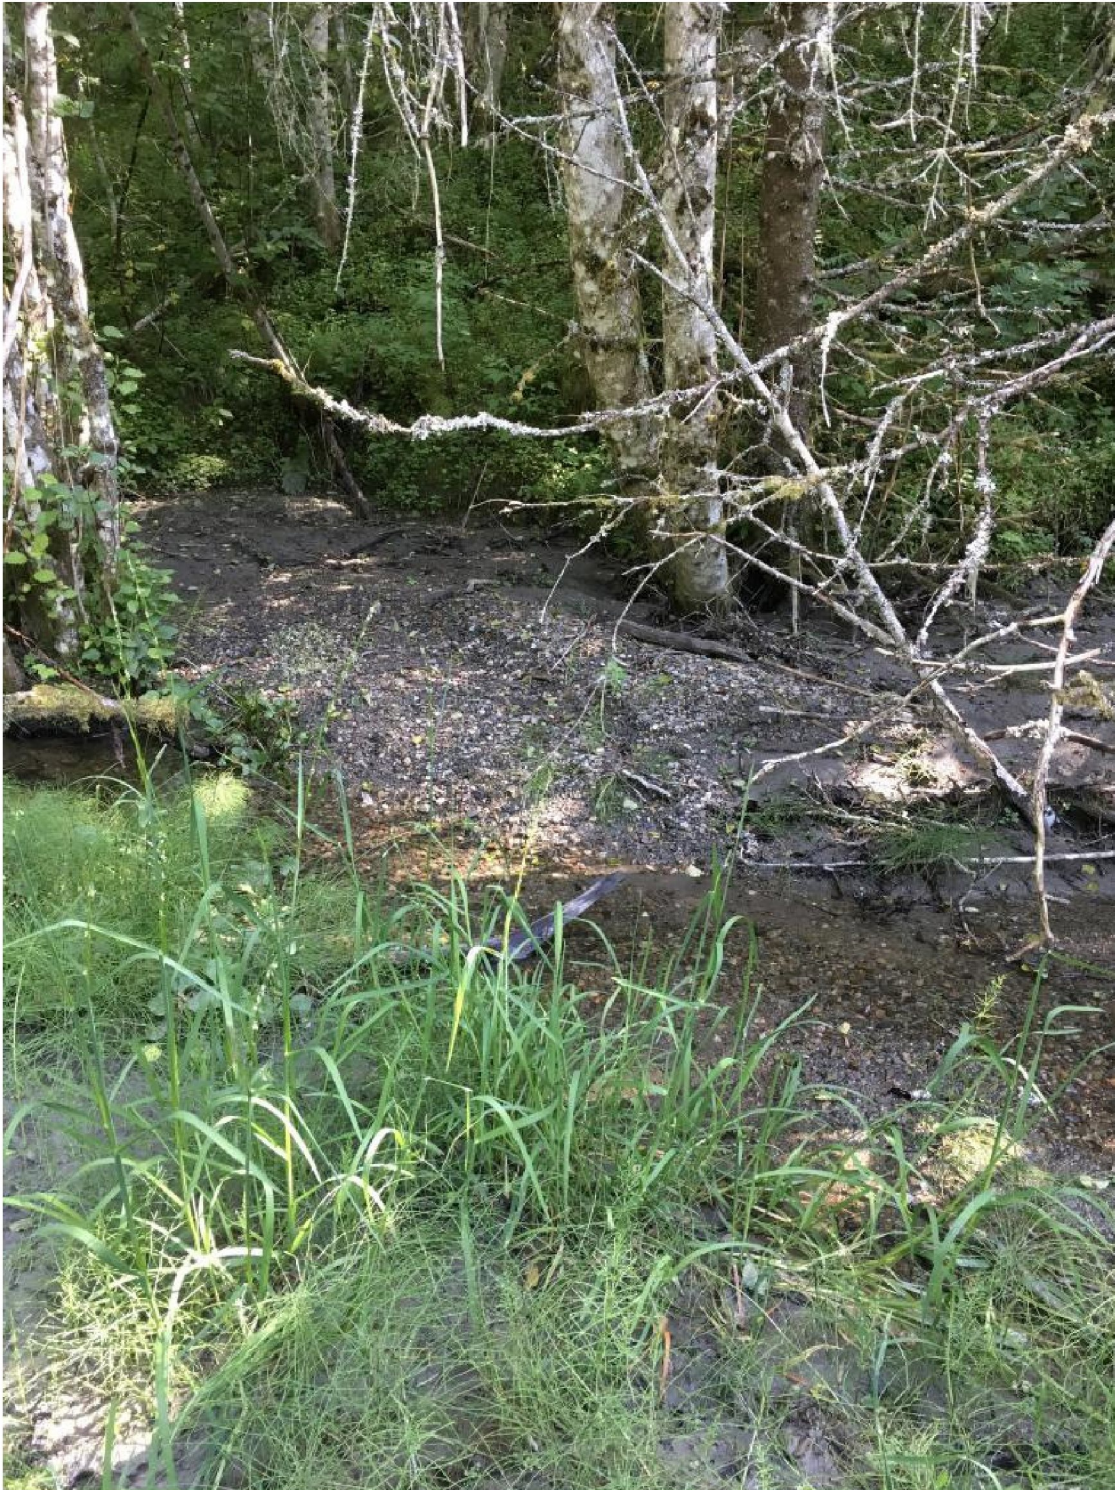
*B 1- 67: Sedimentasjon av grus (Placemark 13 RMo)*

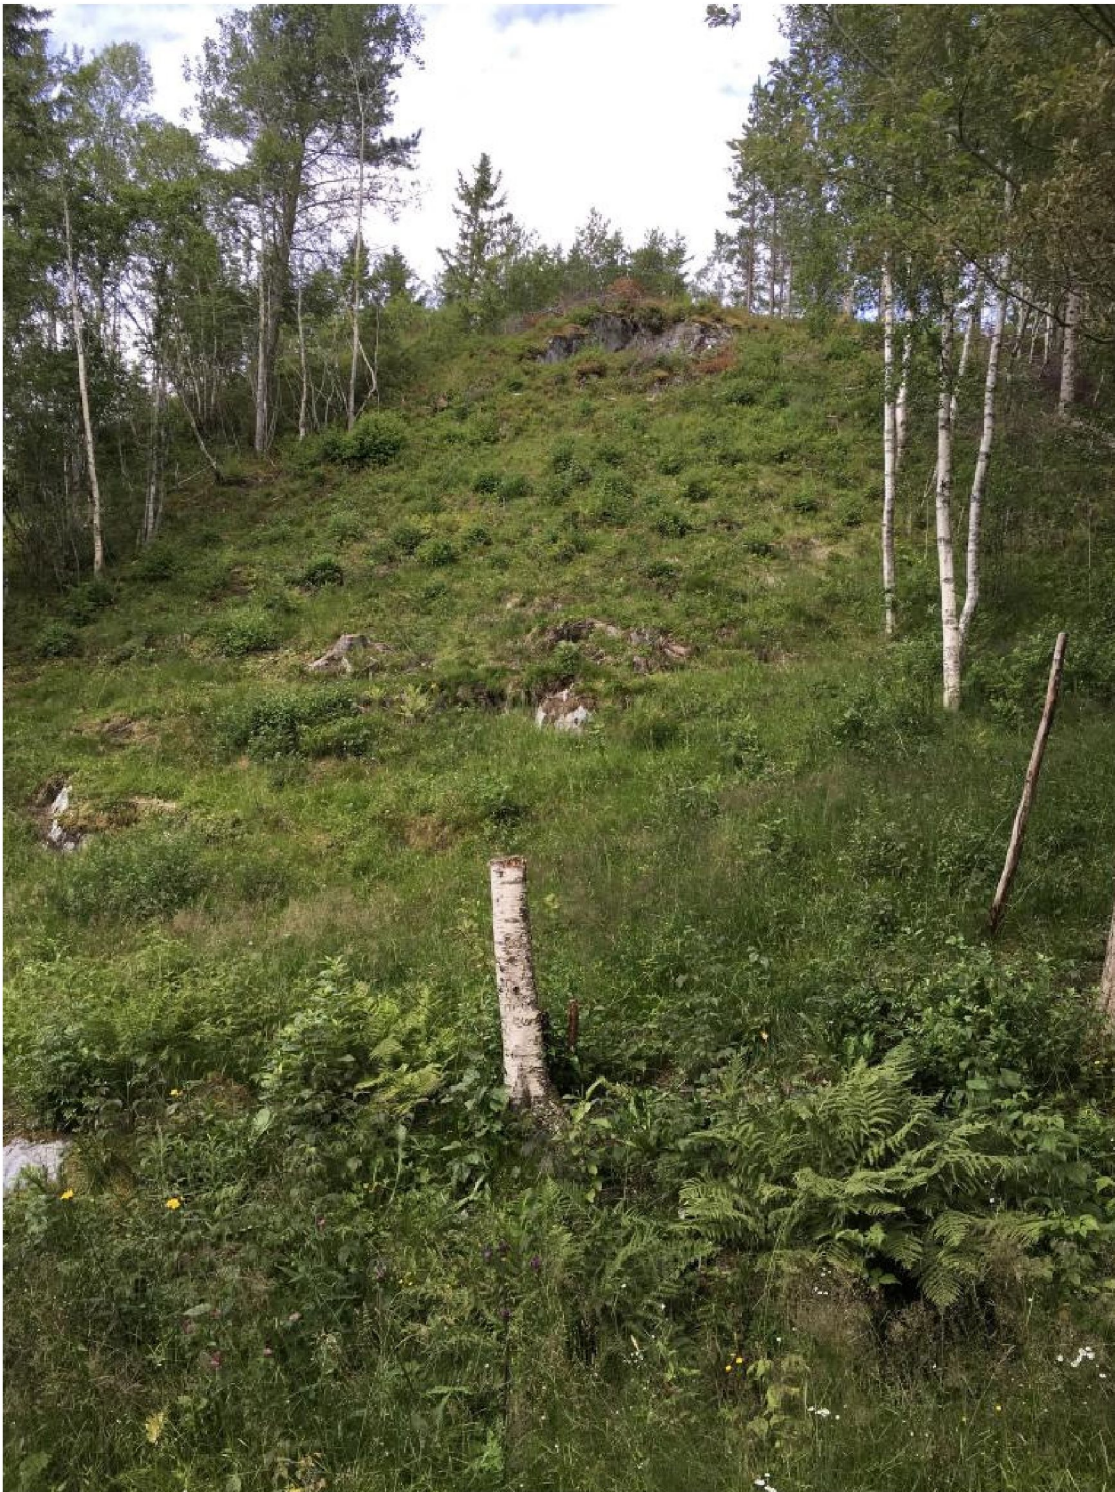
*B 1- 70: Berg i dagen i nord grenser av sonen (Placemark 20 RMo)*

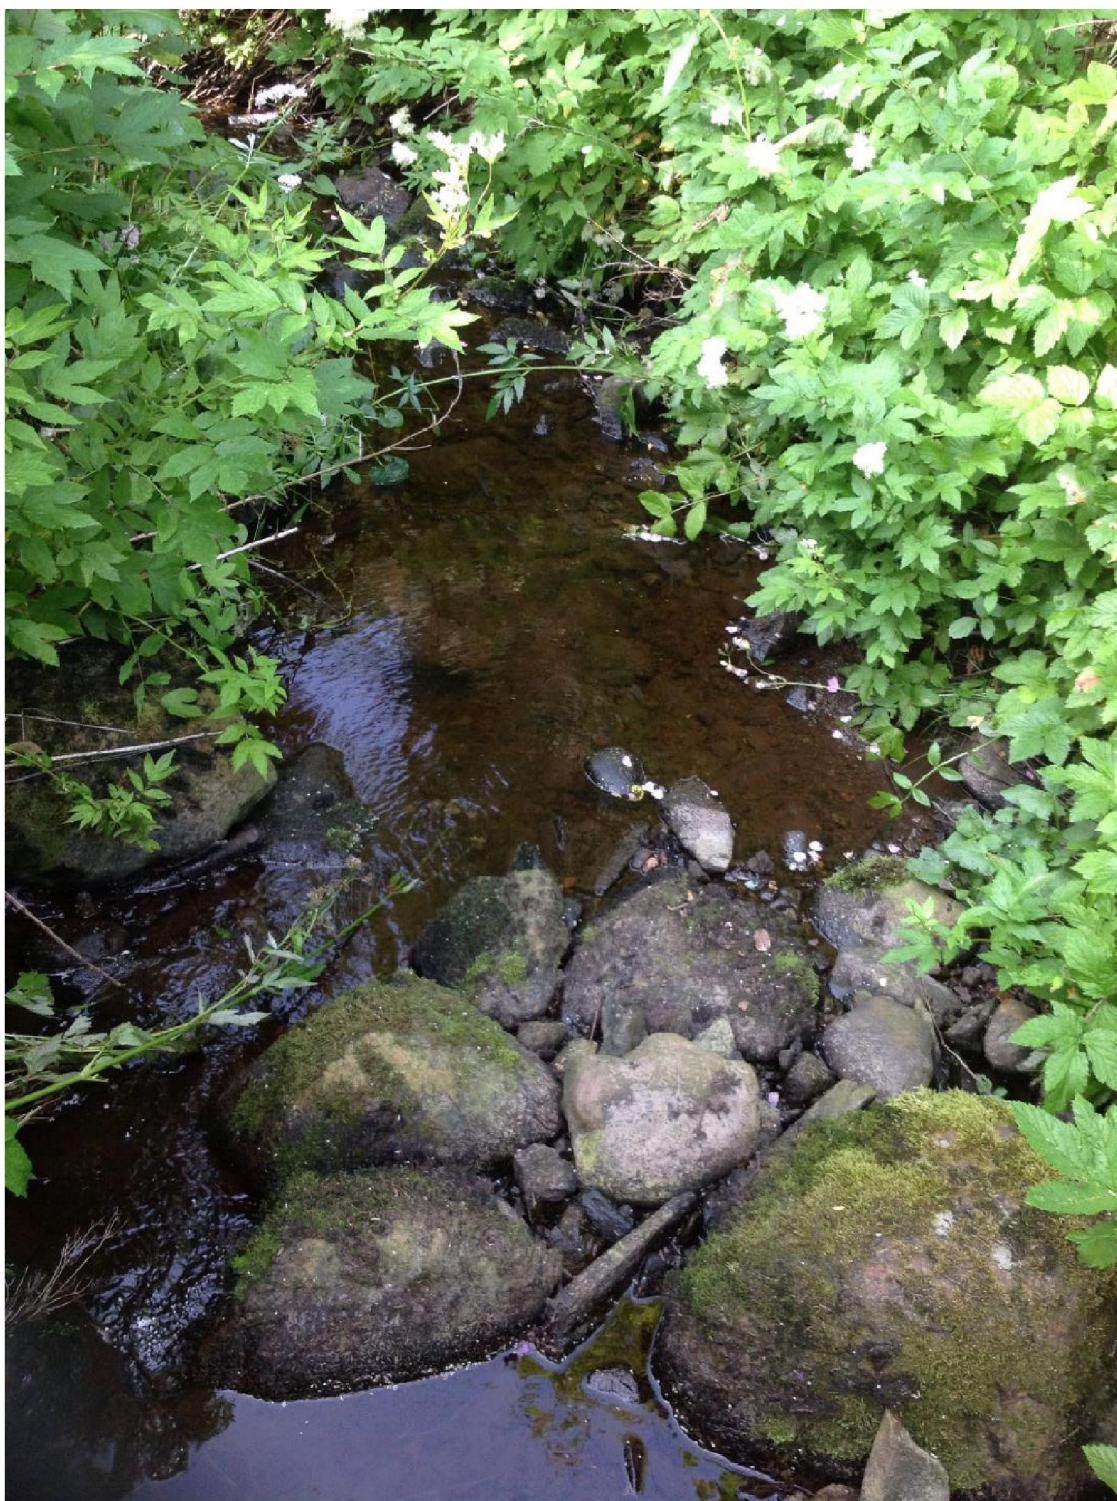
*B 1- 74: Naturlig erosjonbeskyttelse i bunn. Bratt skråning på høyre side (Placemark 6 RMo)*

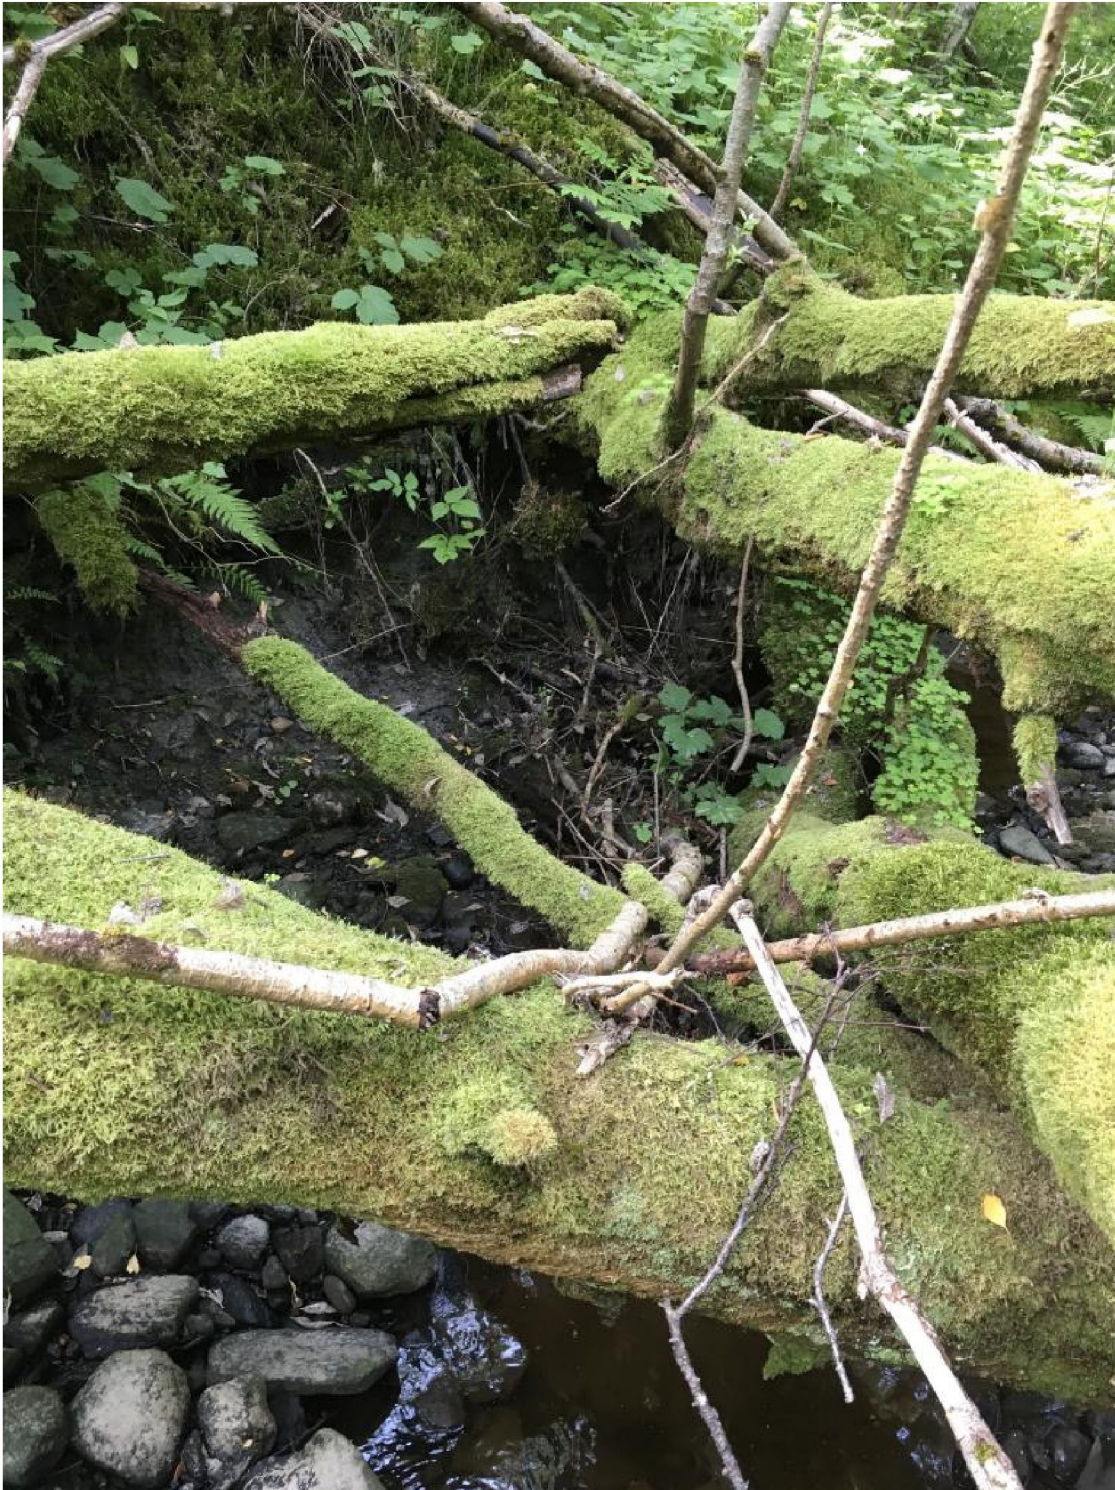
*B 1- 78: Overflateutglidninger. Mye grus og stein i bekkebunnen (Placemark 11 RMo).*

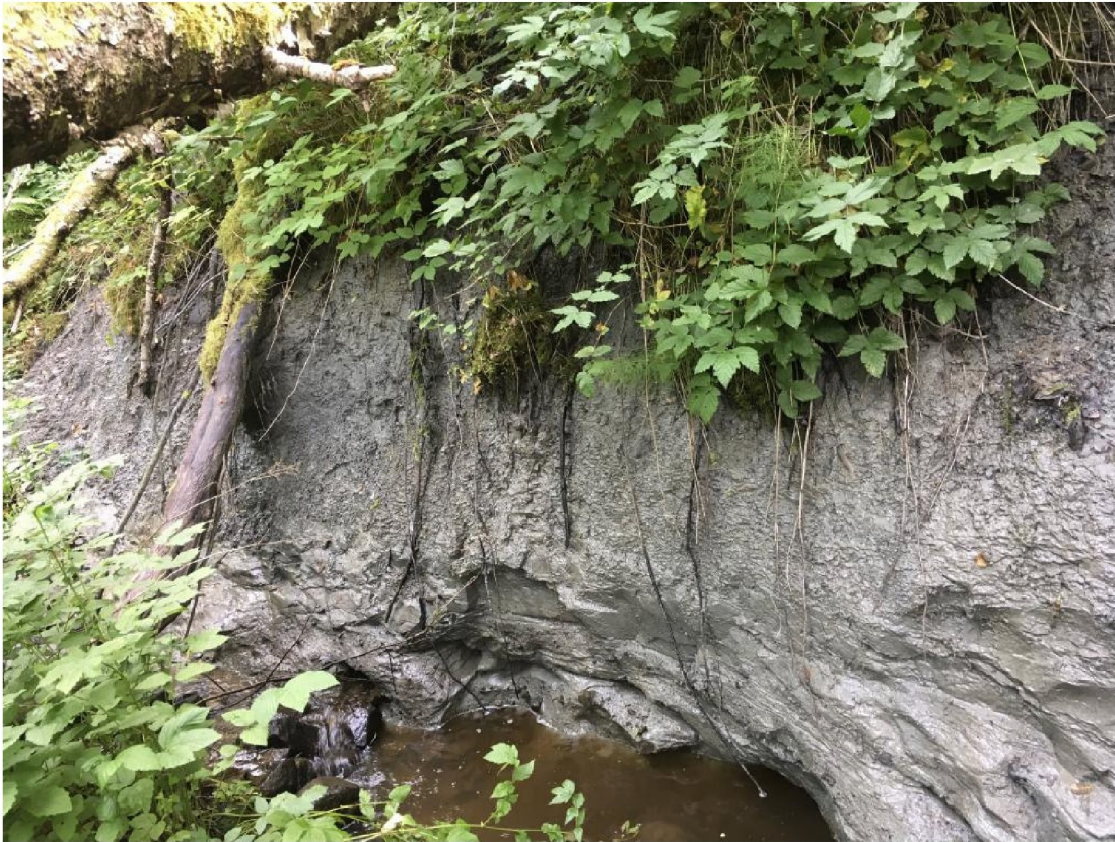
*B 1- 80: Litt erosjon. Typisk eksempel av synlig leire (Placemark 13 RMo)*

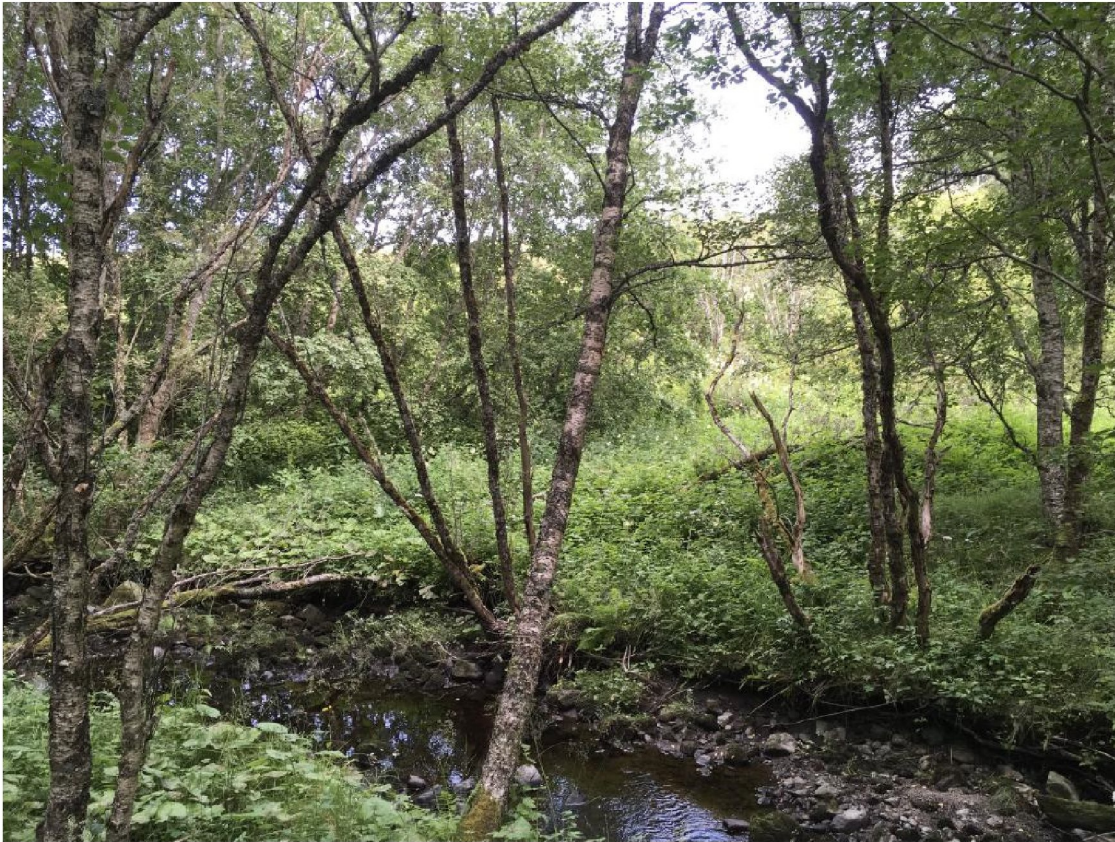
*B 1- 84: Mulig gammel skredgrop (Placemark 18 RMo)*

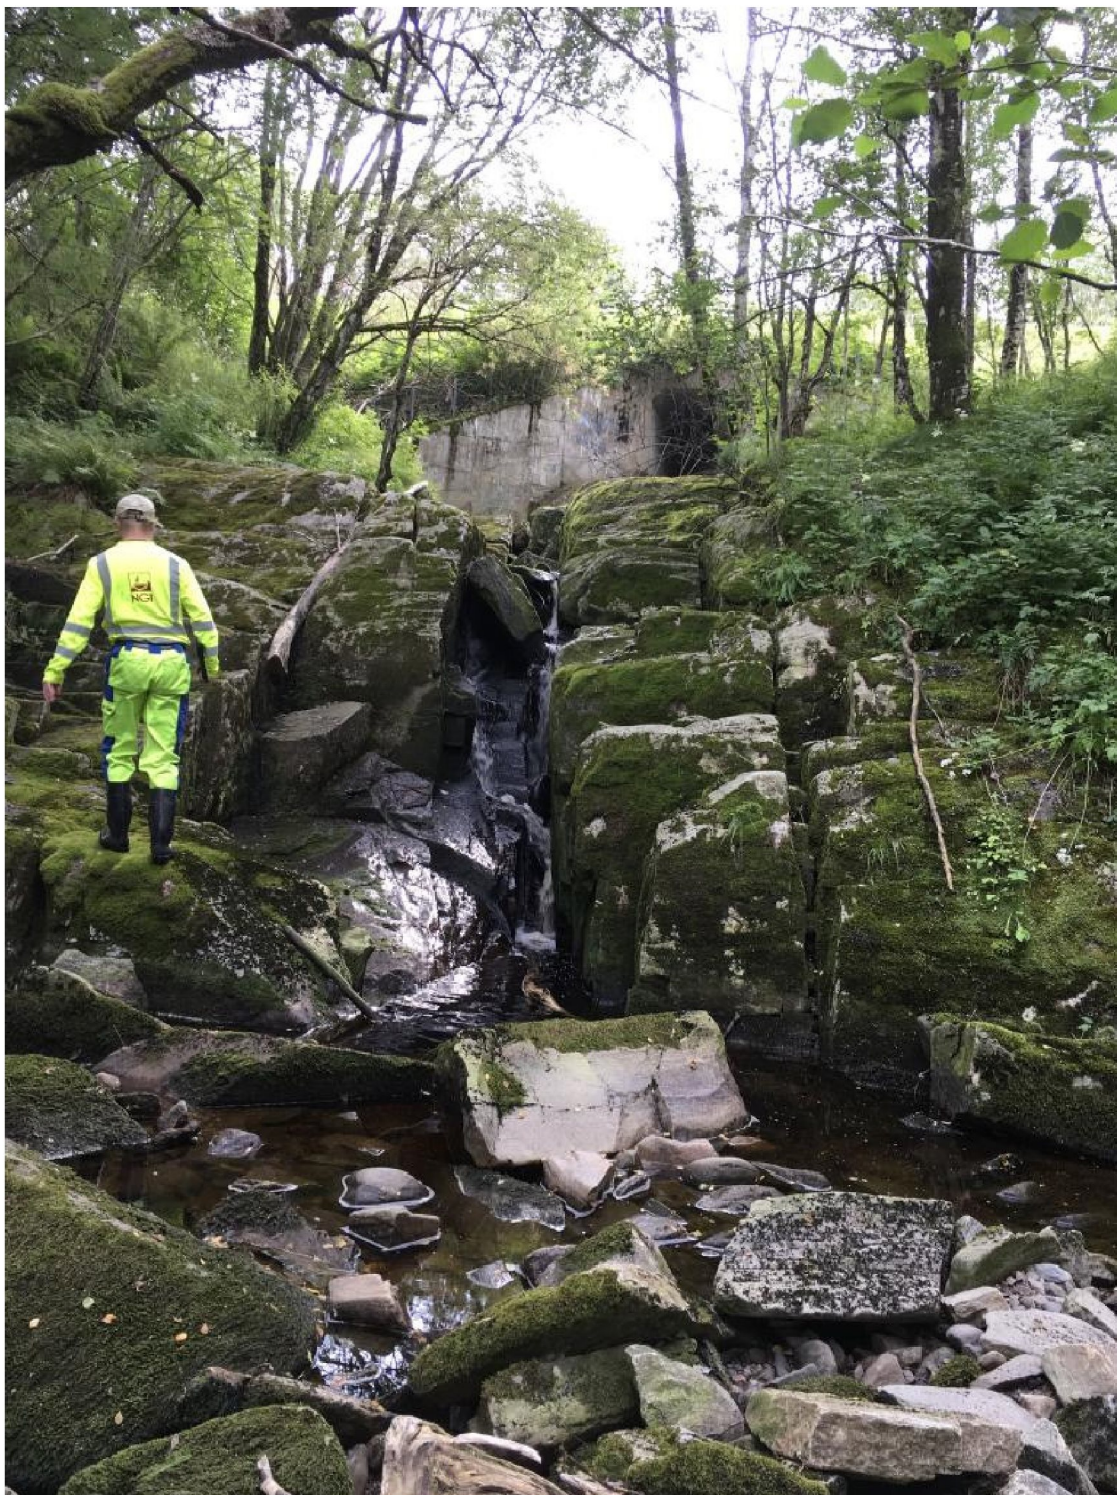
*B 1- 90: Bergterskel (Placemark 25 RMo)*
