# **Kvikkleiresoneutredning "light" Trøndelag Faresoner i Rissa kommune**

DELLEVERANSE 1

DOK.NR. 20170367-01-R  
REV.NR. 1 / 2017-11-15

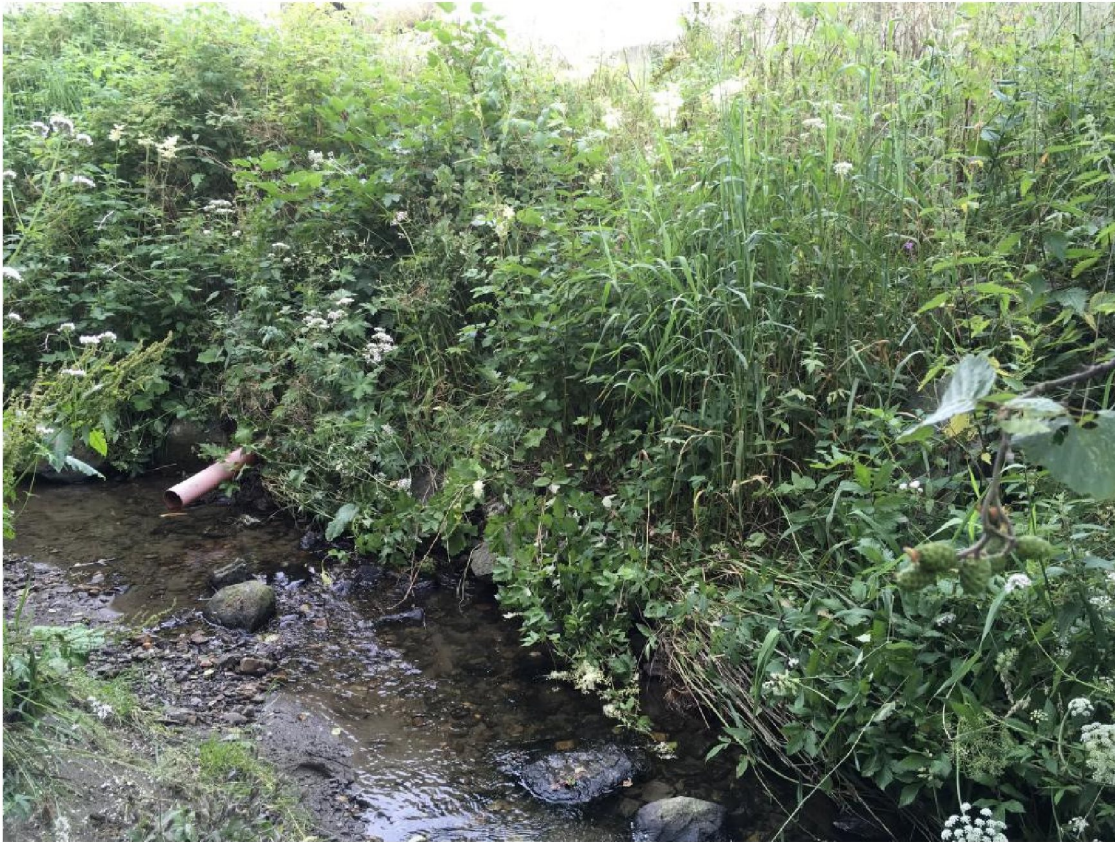
*B 1- 94: Mye stein og grus i bekkebunnen. Klart vann (Placemark 4 RMo)*

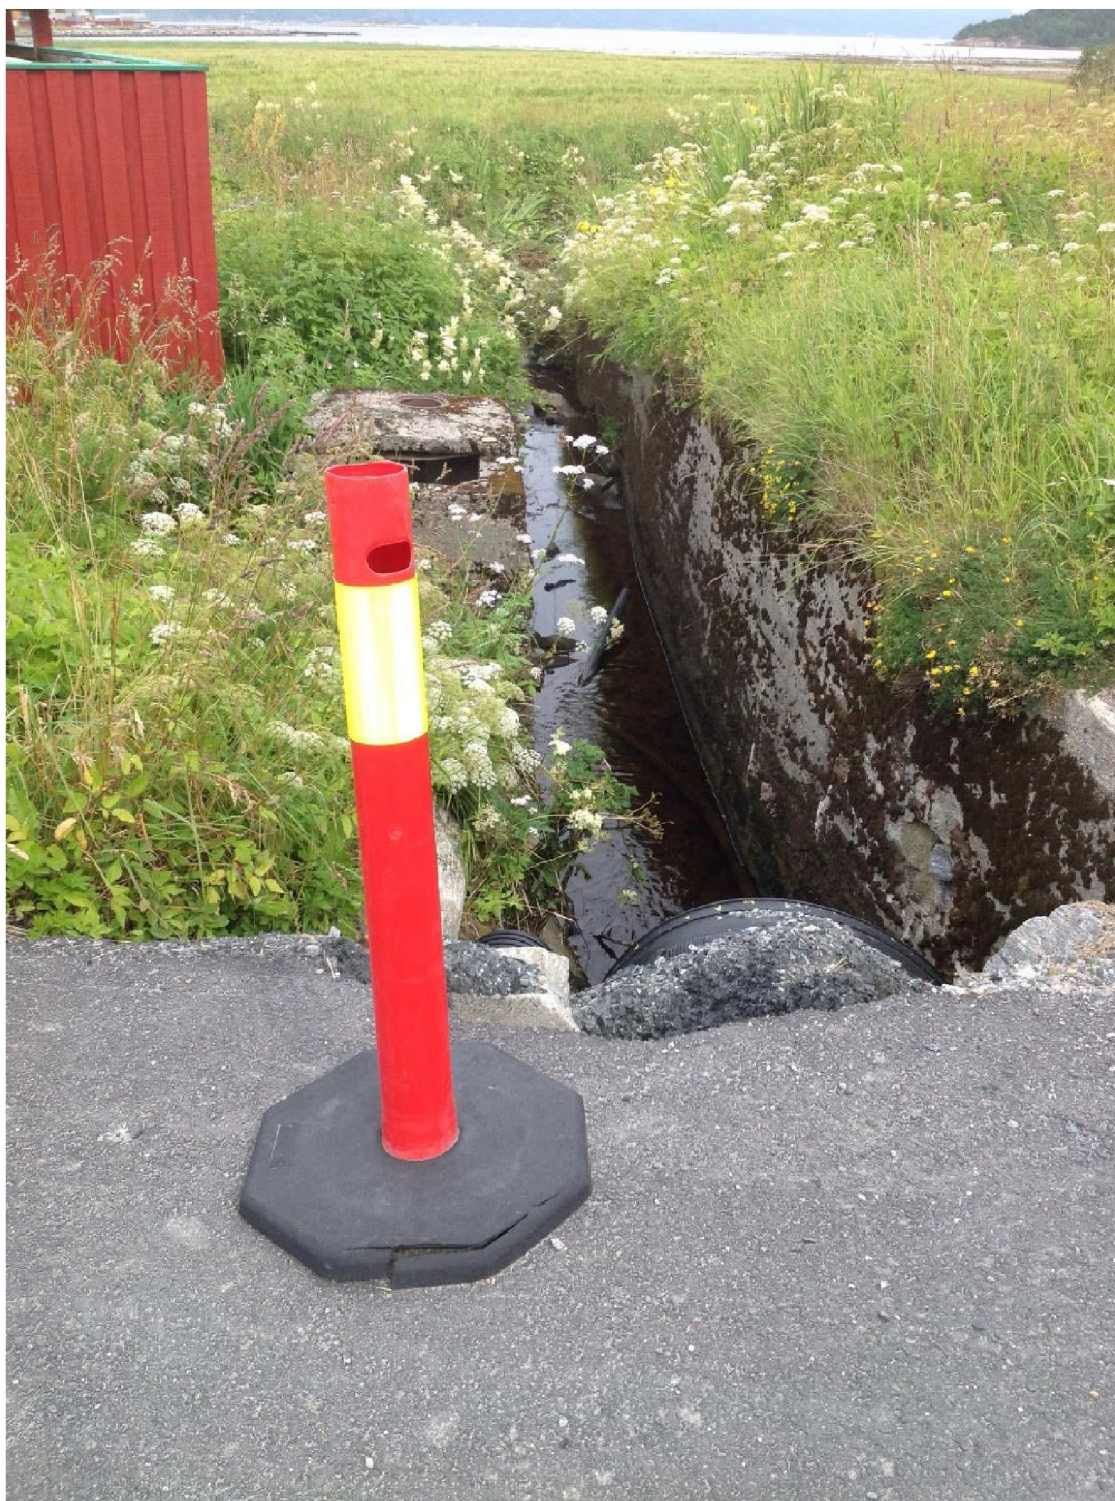
*B 1- 101: Forbygning mur som ser stabilt ut (Placemark 18 RMo)*

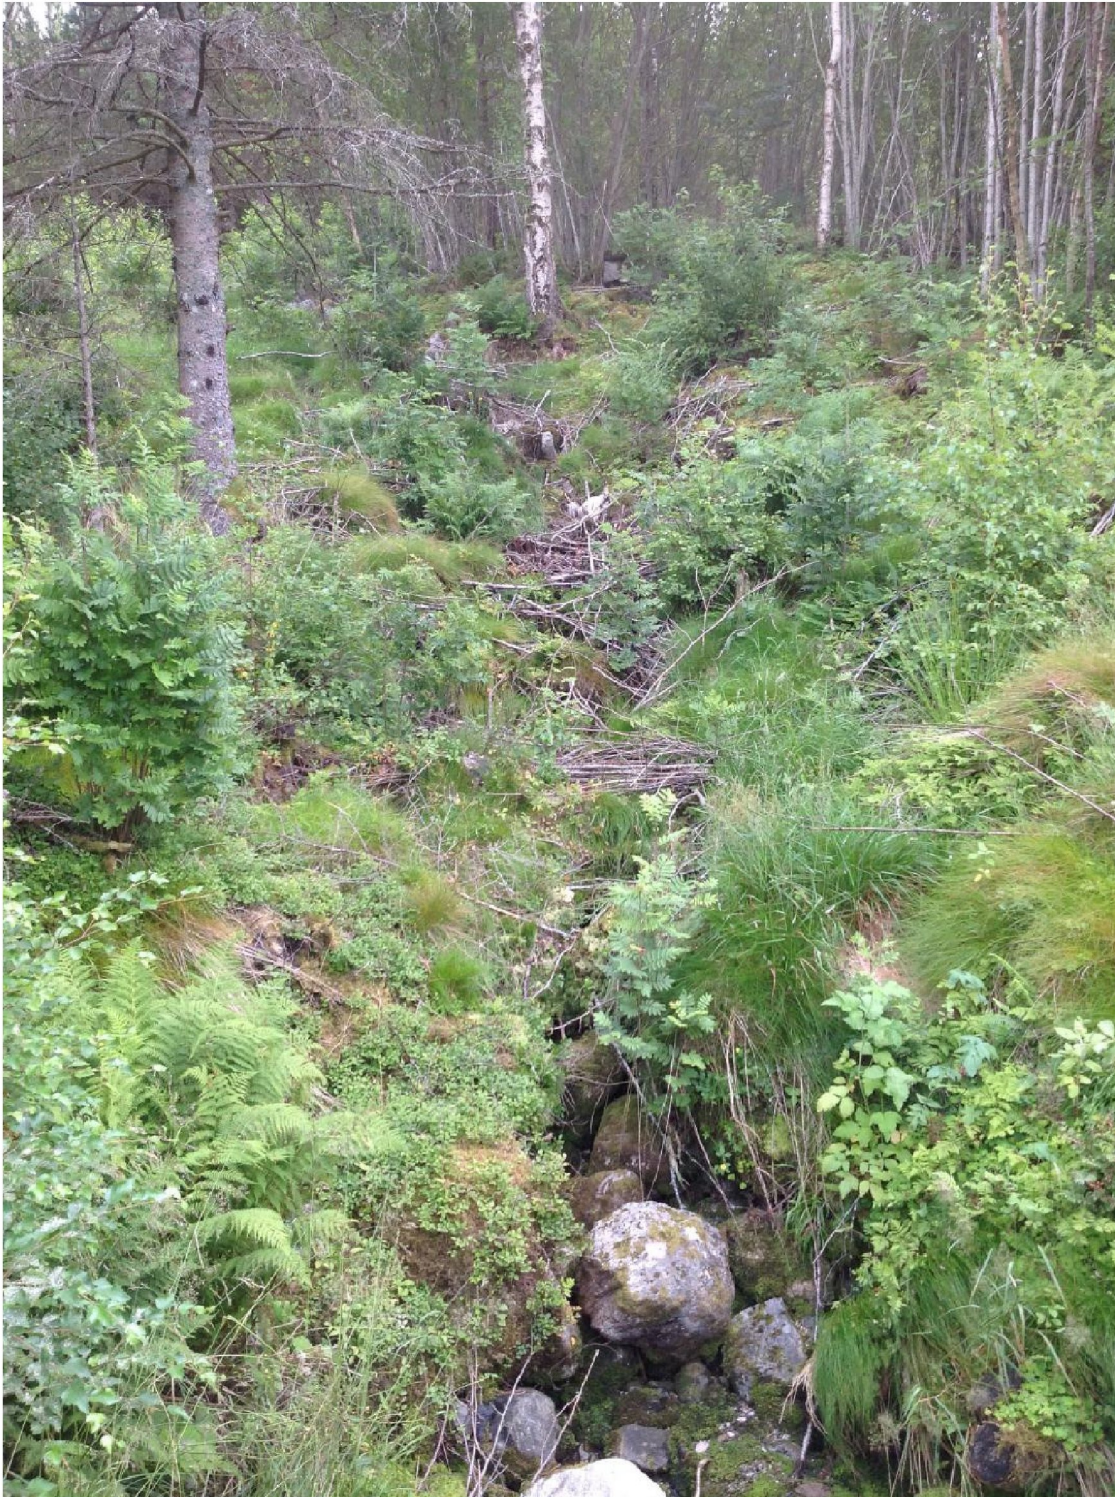
*B 1- 104: Store stein i bekkefare (Placemark 25 RMo)*
