RAPPORT

Kvikkleiresoneutredning "light" Trøndelag Faresoner i Levanger og Inderøy kommuner

DELLEVERANSE 3

DOK.NR. 20170367-05-R

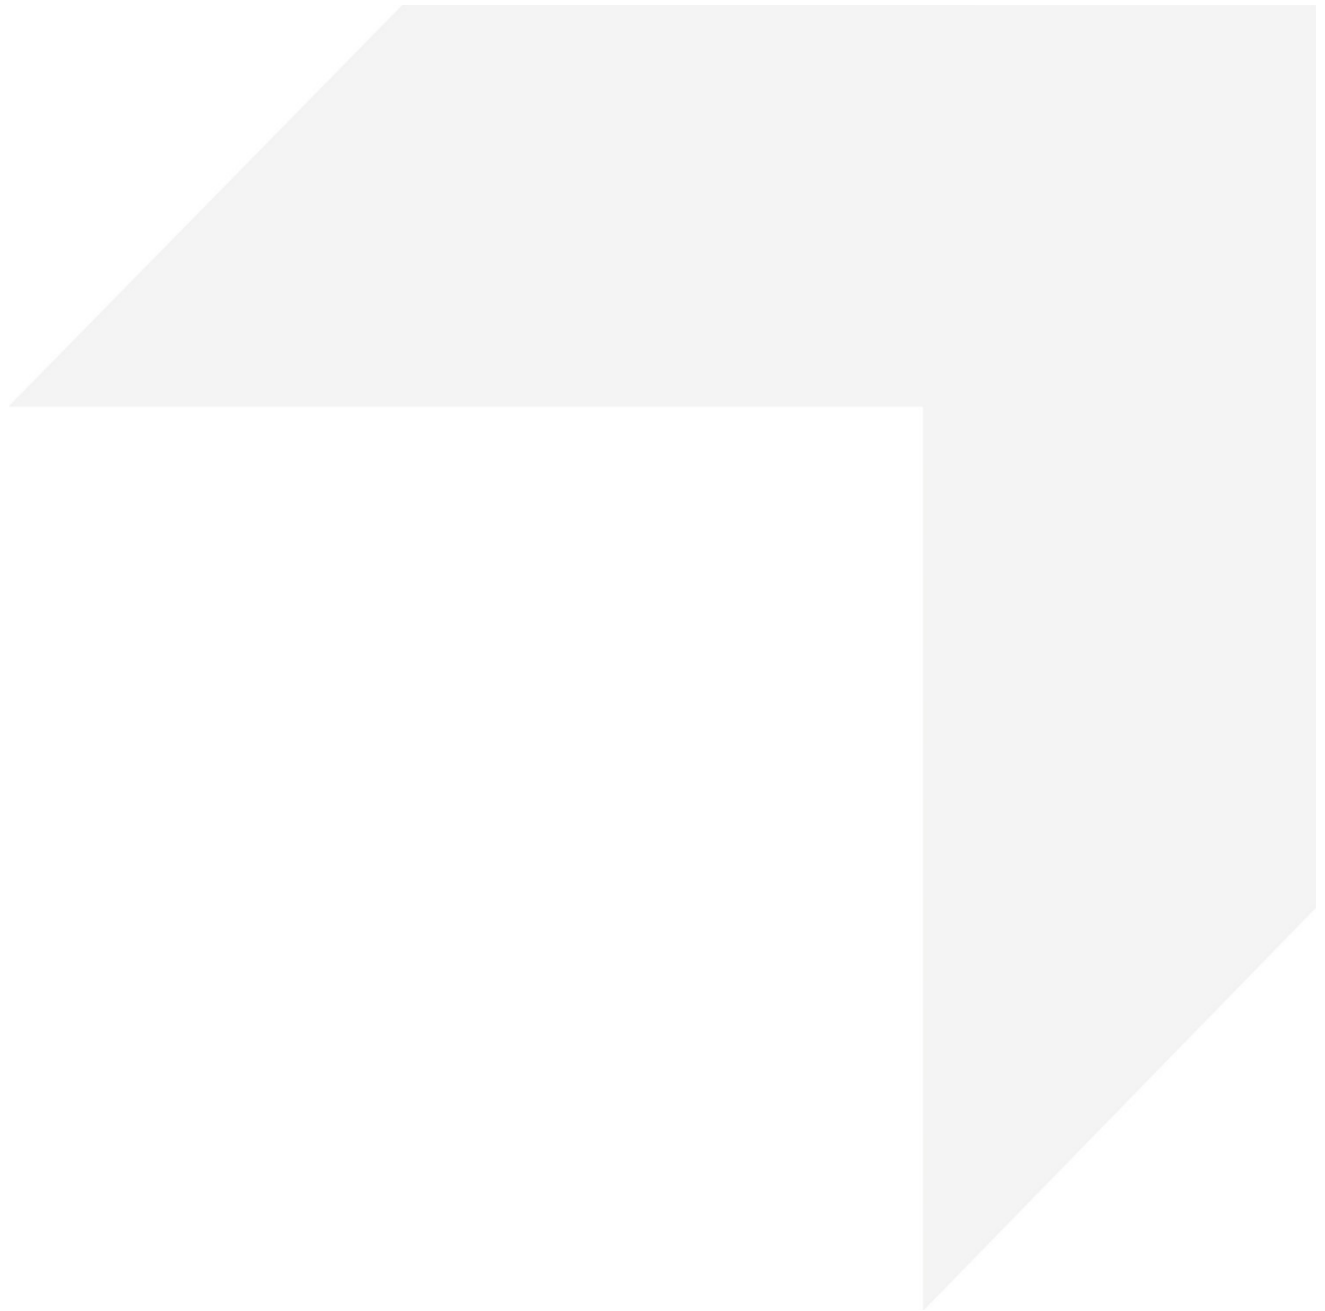
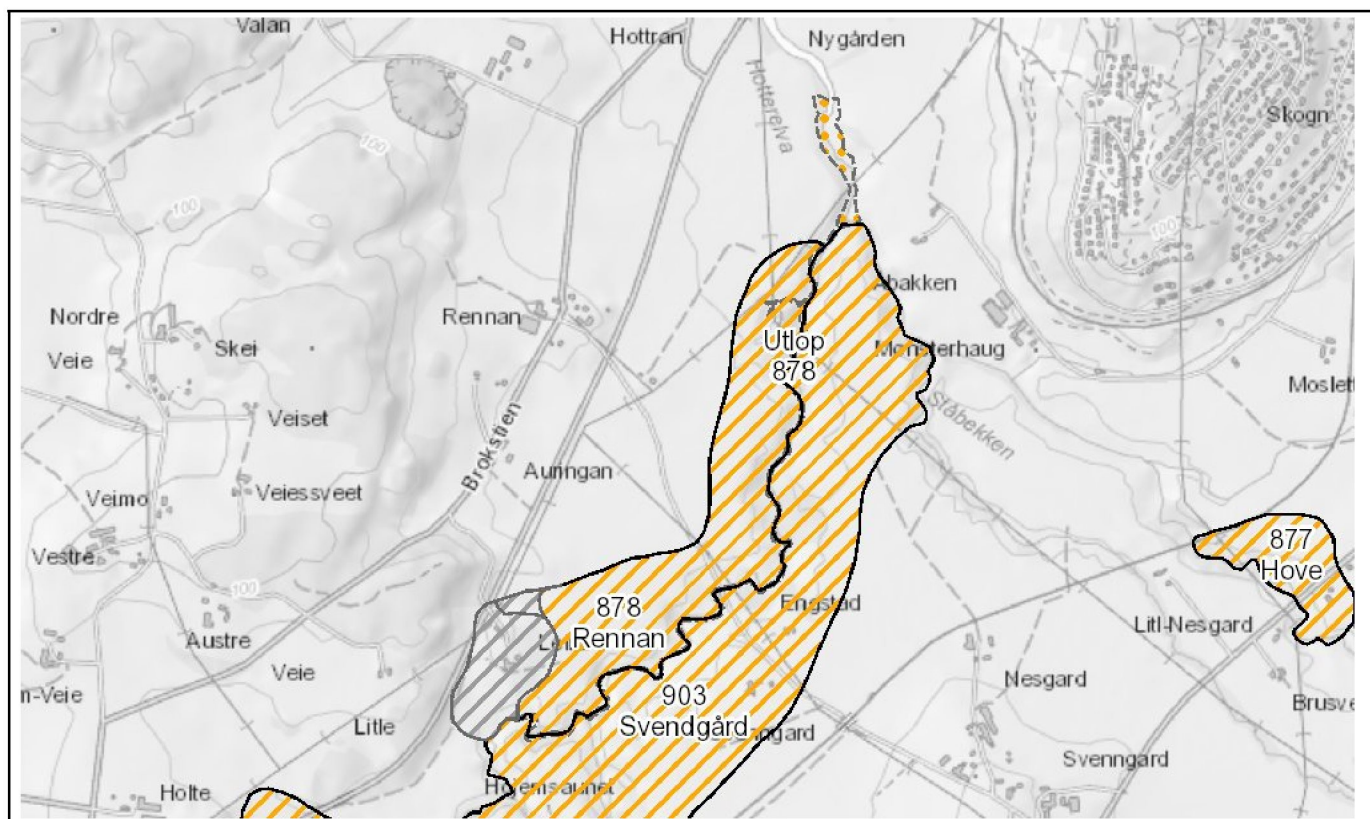
Kvikkleiresone 878: Rennan - Kommune: Levanger

Faregradklasse	Middels
Konsekvensklasse	Mindre alvorlig
Risikoklasse	2
Grunnforhold	Mulig kvikkleire
Sonestatus	Enkel undersøkelse
Opprettet	22.11.2004
Sist oppdatert	09.05.2018
Sist oppdatert av	STIFTELSEN NORGES GEOTEKNISKE INSTITUTT

Faktor	Beskrivelse	Faregrad	Score	Vekt	Poeng
Skredaktivitet	Det har tidligere gått mange kvikkleireskred i dette området, og skredaktiviteten har historisk sett vært høy.	Høy	3	1	3
Skråningshøyde i meter	Høydeforskjellen innen området er 15 til 20 meter og skråningshøyden ned mot bekken er ca 1:5.	15-20	1	2	2
Forkonsolidering pga terrengsenkning	Opprinnelig terreng har trolig ikke ligget vesentlig høyere enn dagens terreng.	1,0-1,2	3	2	6
Poretrykk	Høydedrag nordvest for Leira gård kan føre til noe økt poretrykk. Antar noe økt poretrykk i forhold til hydrostatisk poretrykk.	-(0-20)	1	3	3
Kvikkleiremektighet	Dreietrykksonderingen i sonen er vanskelig å tolke. Utifra dreietrykksonderingen i nabosonen Svendgård er det tolket kvikkleire mellom 1 og 12 m dybde.	h/4-H/2	2	2	4
Sensitivitet	Antar at sensitiviteten ligger i intervallet 30-100.	30-100	2	1	2
Erosjon	Leiraelva: Mye stein i bekkeløpet. Mindre overflateglidninger i yttersvinger. Graving i sideterreng. Enkelte større utglidninger. Vannet er noe misfarget. Sidebekk nord i sonen: Noe sig. Lite graving.	Noe	2	3	6
