Vennaområdet, Inderøy

OPPDRAKGIVER
Inderøy kommune

EMNE
Områdevurdering

DATO / REVISJON: 25. mars 2015 / 00
DOKUMENTKODE: 413853-RIG-RAP-004

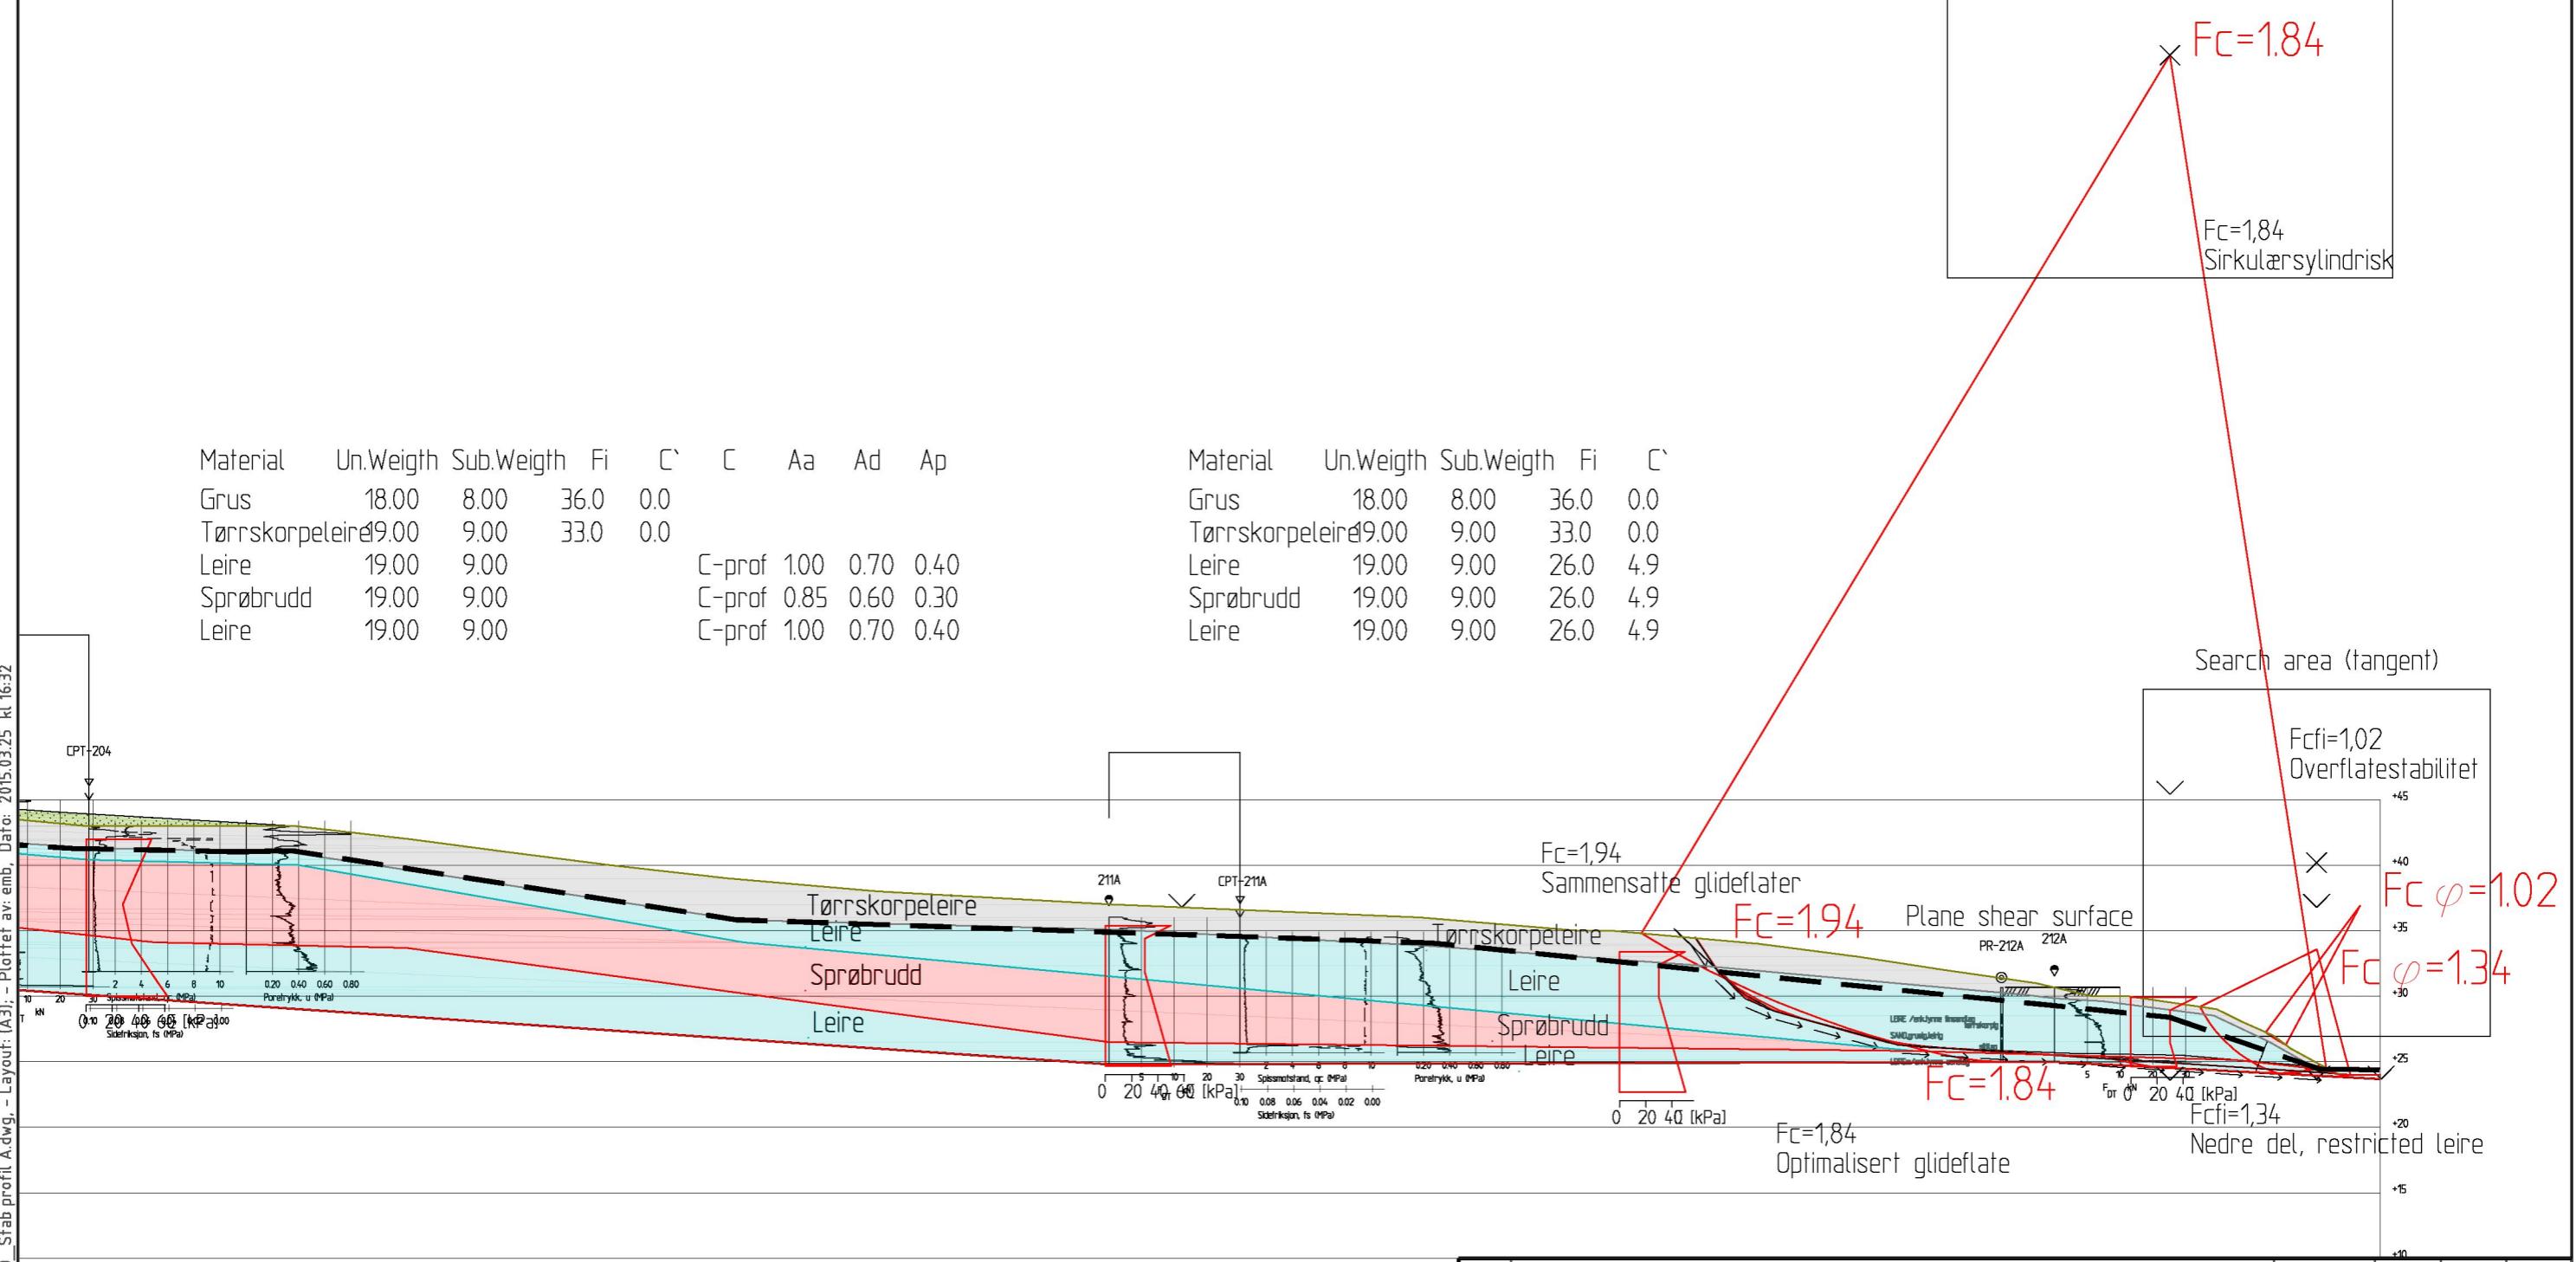
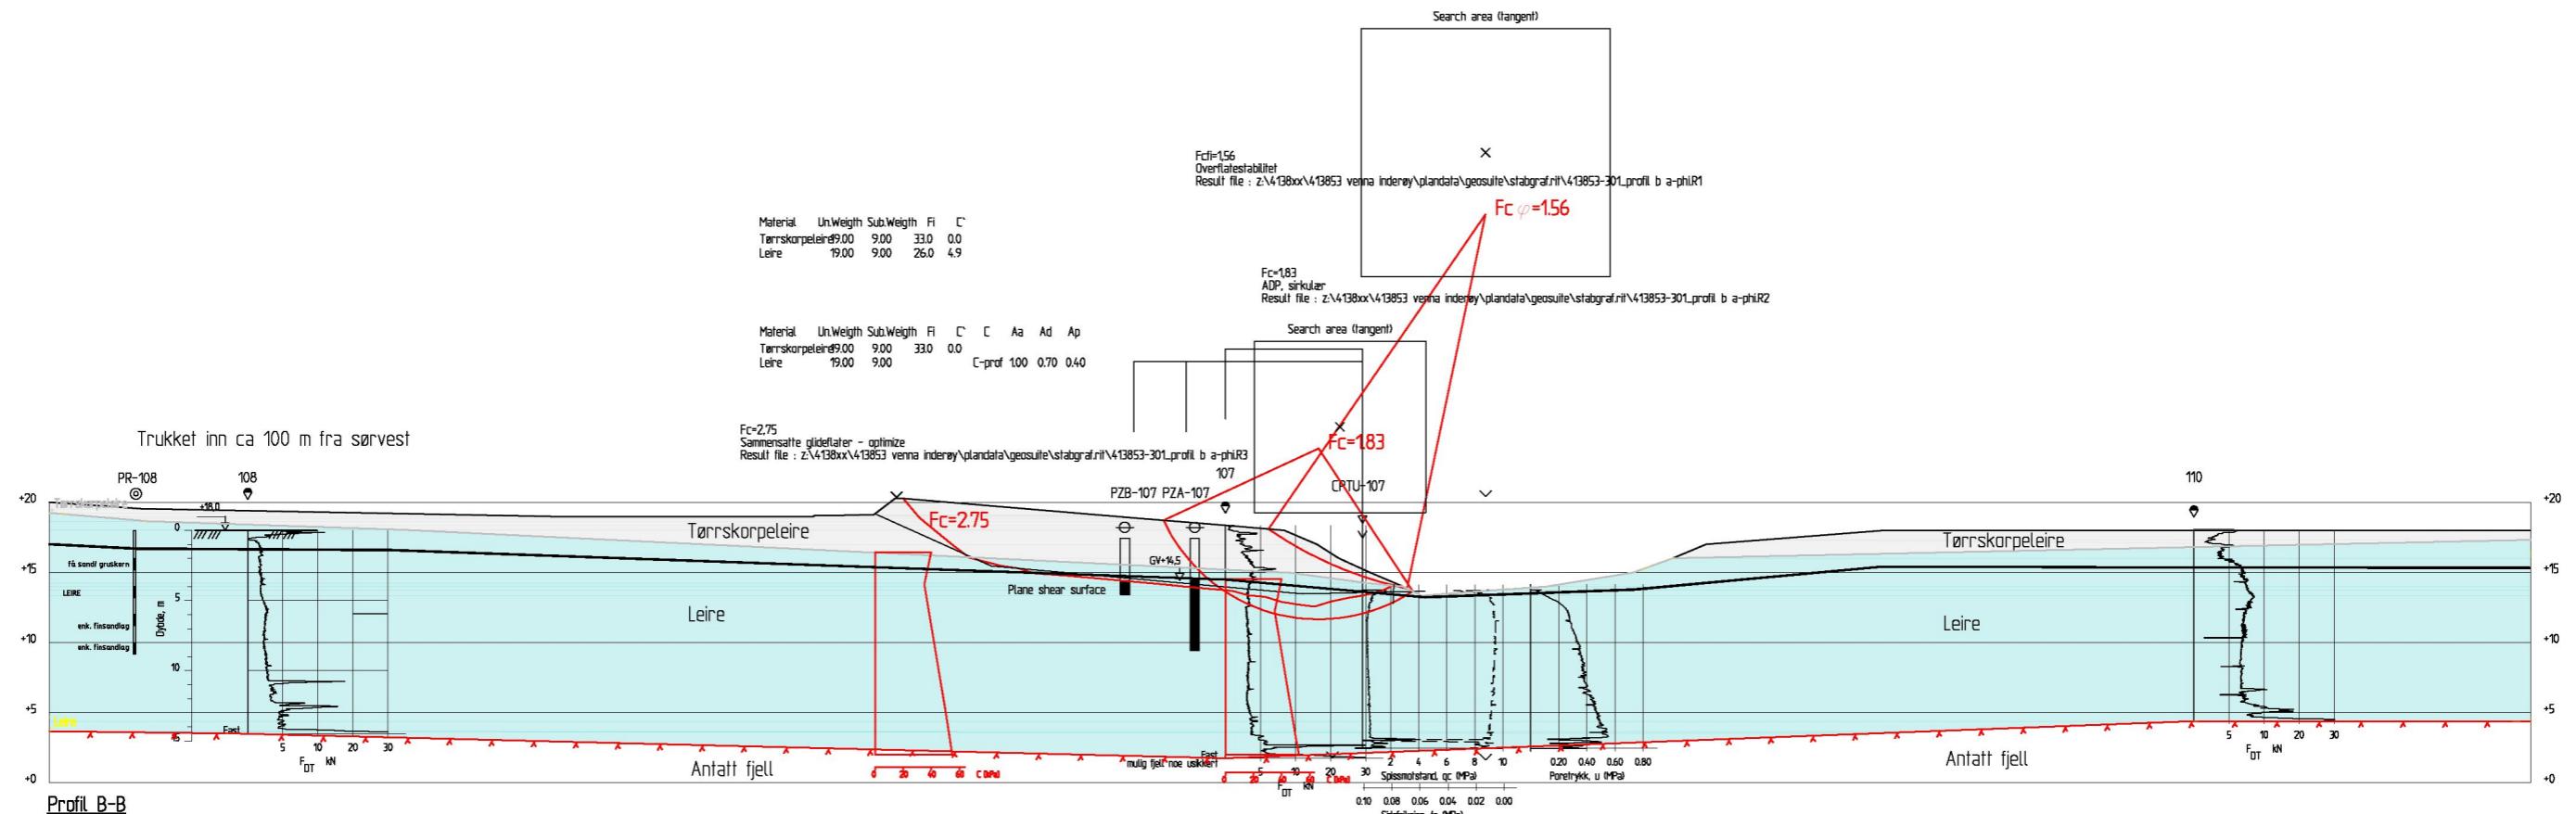
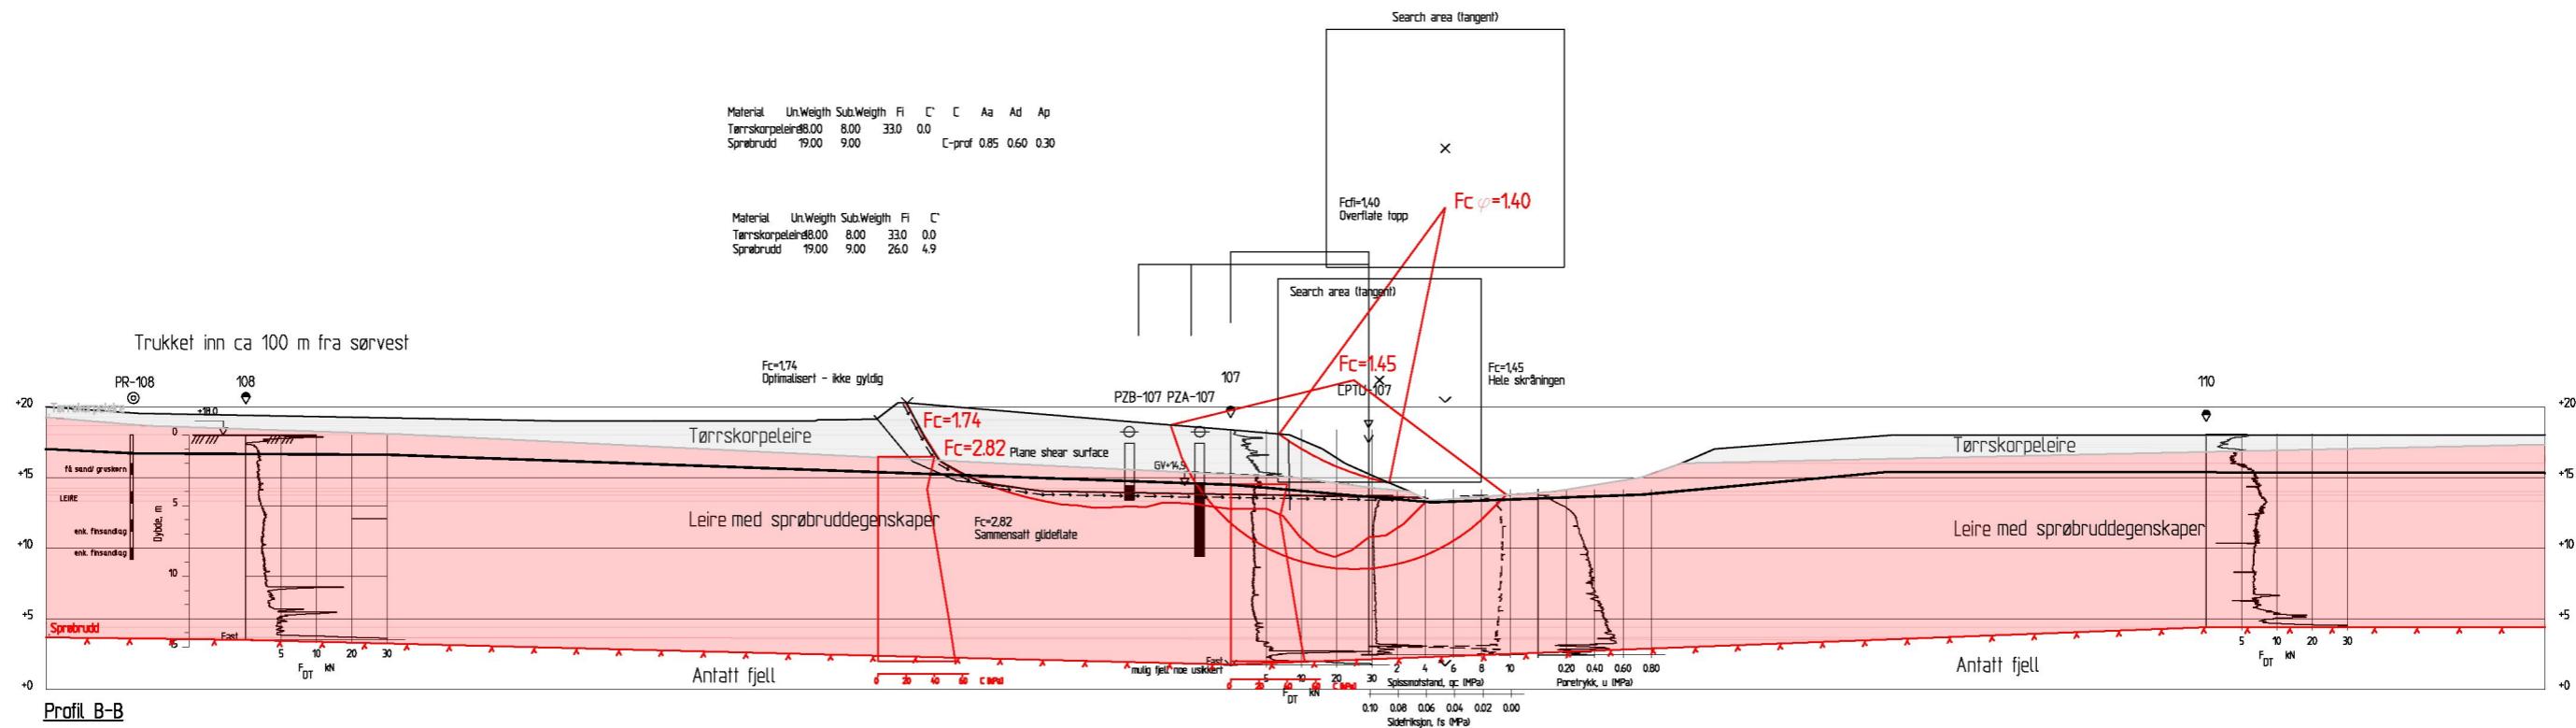
Tegning nr.	Beregning	Analyse	Sikkerhetskoeffisient γ_m
413853-RIG-TEG-300	Profil A, overflateutglidning	a ϕ	1,02
413853-RIG-TEG-300	Profil A, rotasjonsskred	a ϕ	1,34
413853-RIG-TEG-300	Profil A, sirkulærsvylindrisk glideflate	ADP	1,84
413853-RIG-TEG-300	Profil A, sammensatt glideflate	ADP	1,94
413853-RIG-TEG-300	Profil A, optimalisert glideflate	ADP	1,84
413853-RIG-TEG-301	Profil B, overflateutglidning	a ϕ	1,56
413853-RIG-TEG-301	Profil B, sirkulærsvylindrisk glideflate	ADP	1,83
413853-RIG-TEG-301	Profil B, sammensatt, optimalisert glideflate	ADP	2,75
413853-RIG-TEG-302	Profil B, sprøbrudd, overflateutglidning	a ϕ	1,40
413853-RIG-TEG-302	Profil B, sprøbrudd, sirkulærsvylindrisk glideflate	ADP	1,45
413853-RIG-TEG-302	Profil B, sprøbrudd, optimalisert/sammensatt glideflate	ADP	1,74/2,82

Beregningene viser at stabiliteten i dagens situasjon er tilfredsstillende, med unntak av overflatestabiliteten i profil A som viser beregningsmessig sikkerhet nær 1,0. En slik ravinedal vil typisk ha overflatestabilitet nær 1,0, da den er naturlig formet av små utglidninger som følge av erosjon i bunnen av dalen. En slik utglidning vil som nevnt ha begrenset utvikling, da det ikke er sprøbruddsmateriale i nærheten av elveskråningen. Det anbefales på generelt grunnlag plastring av Granaelva for å hindre erosjon og overflateutglidninger.

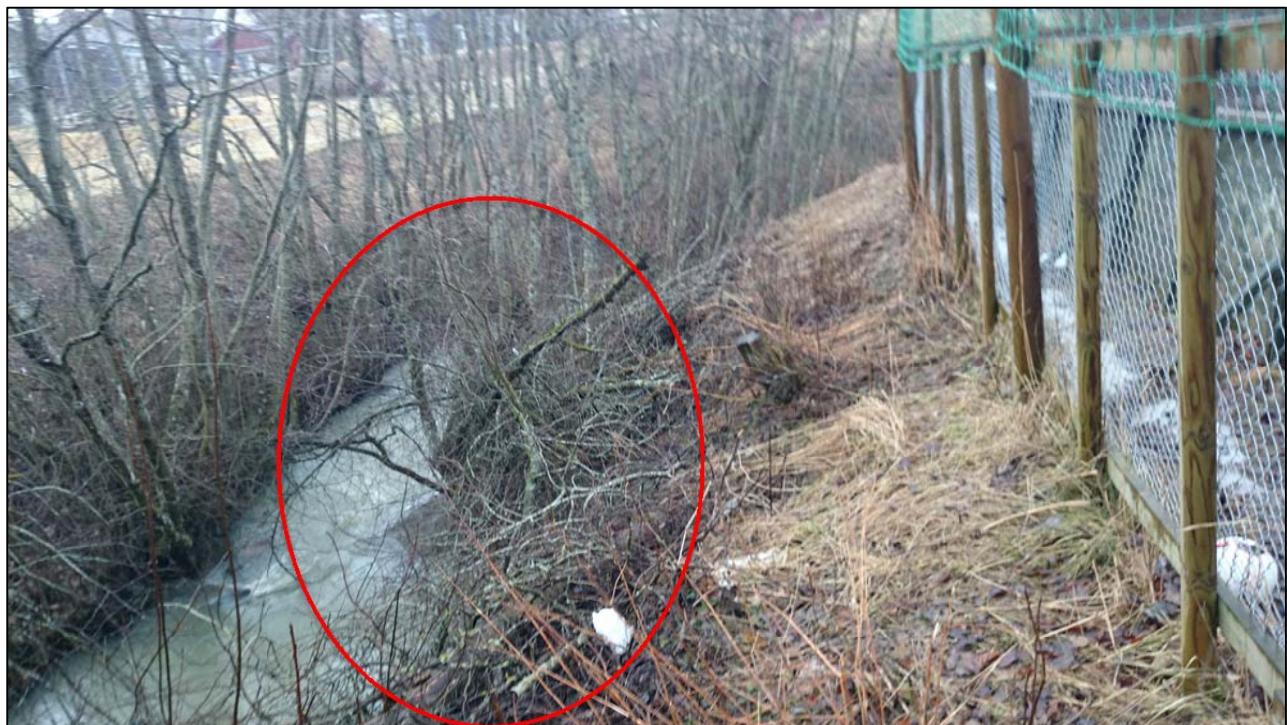
Punkt	Bilde	Merknad
1-1	1 og 2	Bratt skråning, erosjon i skråningsfoten langs hele yttersvingen. Bør plastres.
1-2	3	Berg i dagen
1-3	4	Yttersving plastret, ok.
1-4	5	Sig i skråning, bøyde trær. Ingen pågående erosjon av betydning, ser ok ut.
1-5	6	Elva er ryddig plastret, ser bra ut.
1-6	7	Erosjonskanal fra privat parkeringsplass til elv. Kanalen er smal med dyp. Ser ikke ut til å ha betydning for stabiliteten.
1-7	8	Rolig, liten høydeforskjell. Ikke plastret her. Ingen tegn til pågående erosjon.
1-8	9	Liten oppdemming her. Roer vannmassene og fungerer som sedimenteringsbasseng. Nedstrøms for bassenget er breddene plastret og det ser fint ut.

Bilde 1 - Bratt skråning

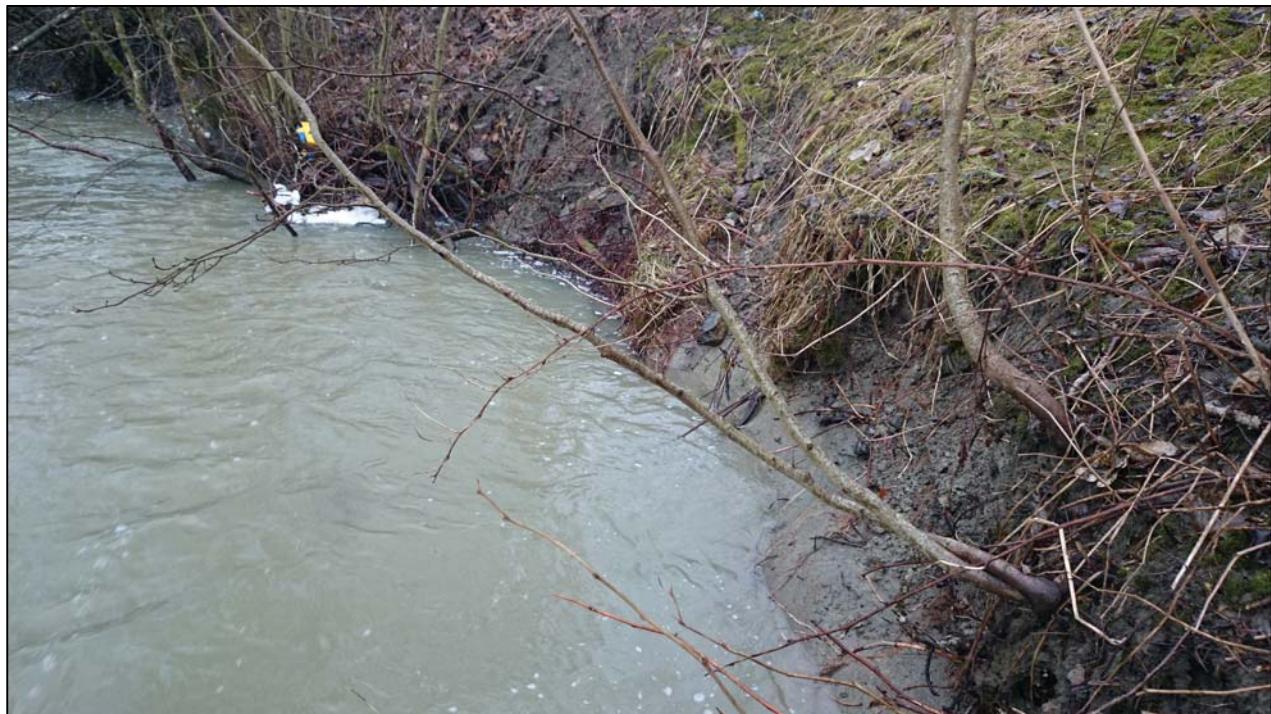
Bilde 2 - Erosjon i skråningsfot

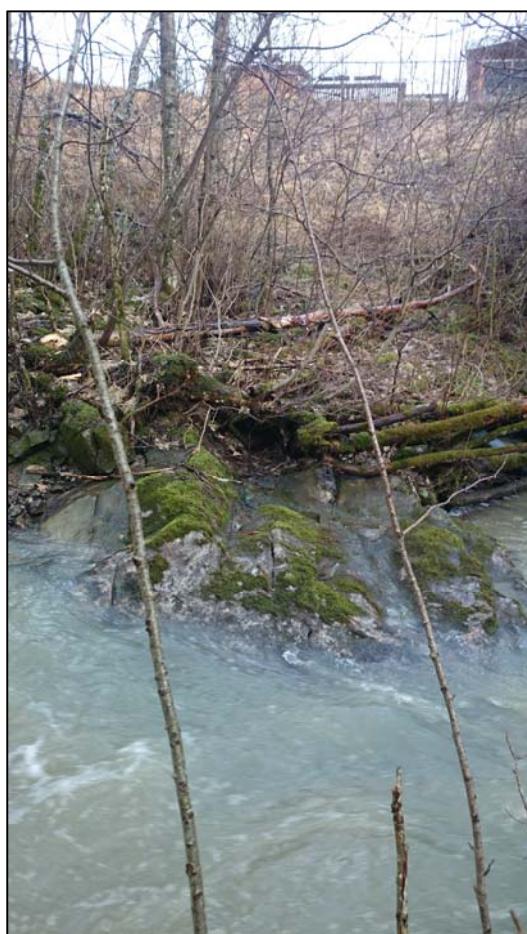
Bilde 3 – Berg i dagen

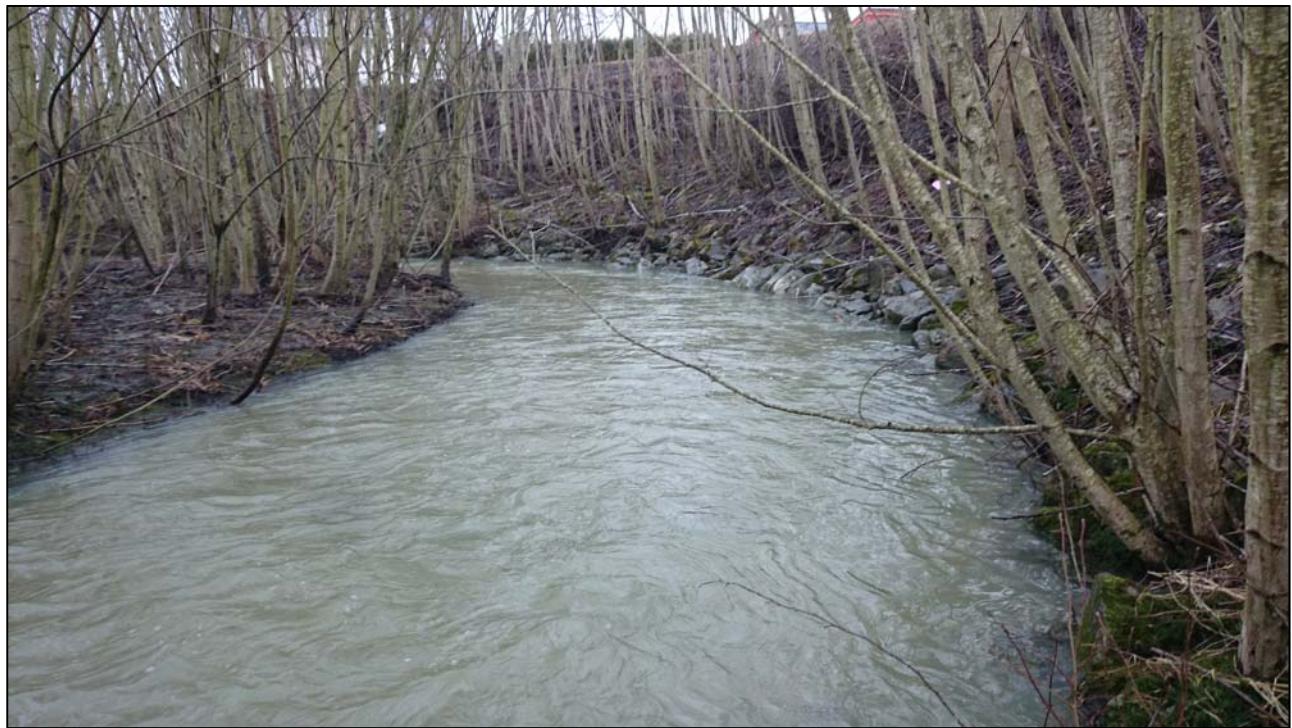
Bilde 4 – Plastring yttersving

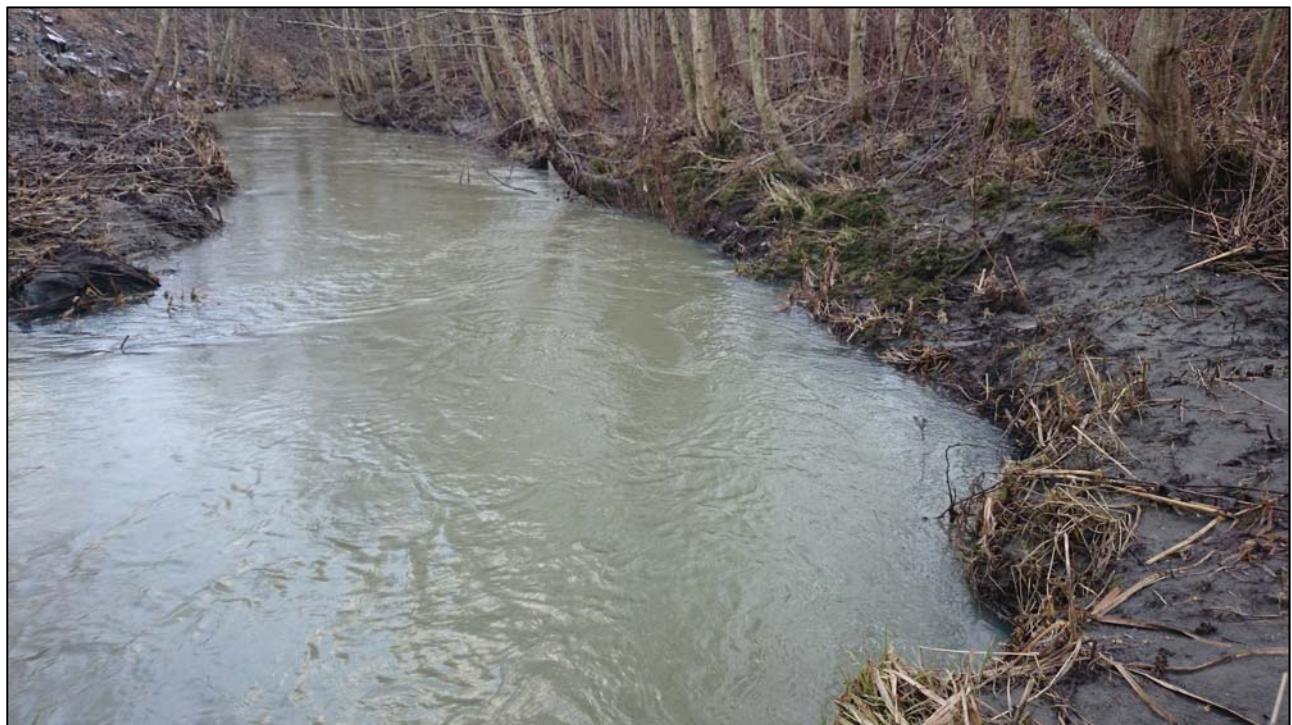
Bilde 5 – Sig i elveskråning (til høyre på bildet), se bøyde trær.

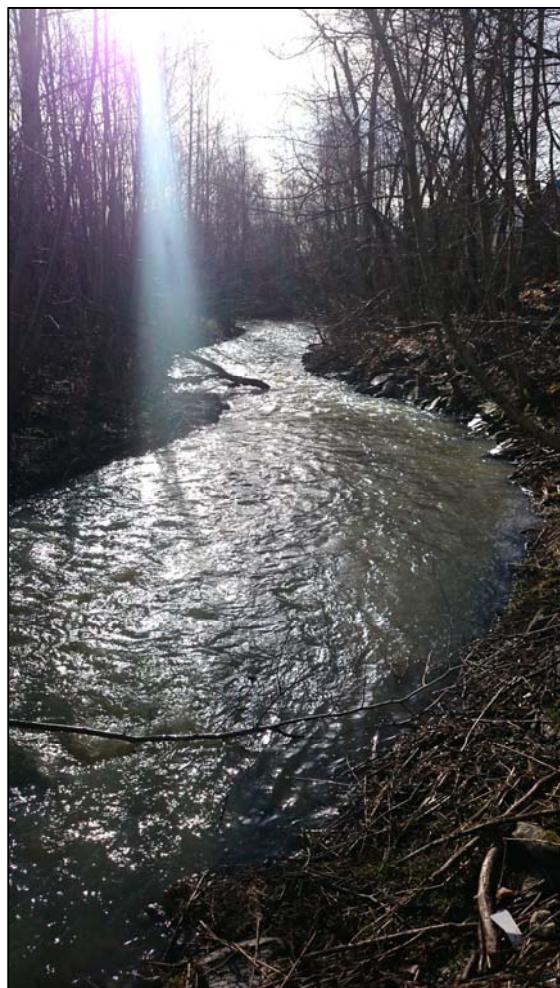
Bilde 6 – Plastret, ryddig

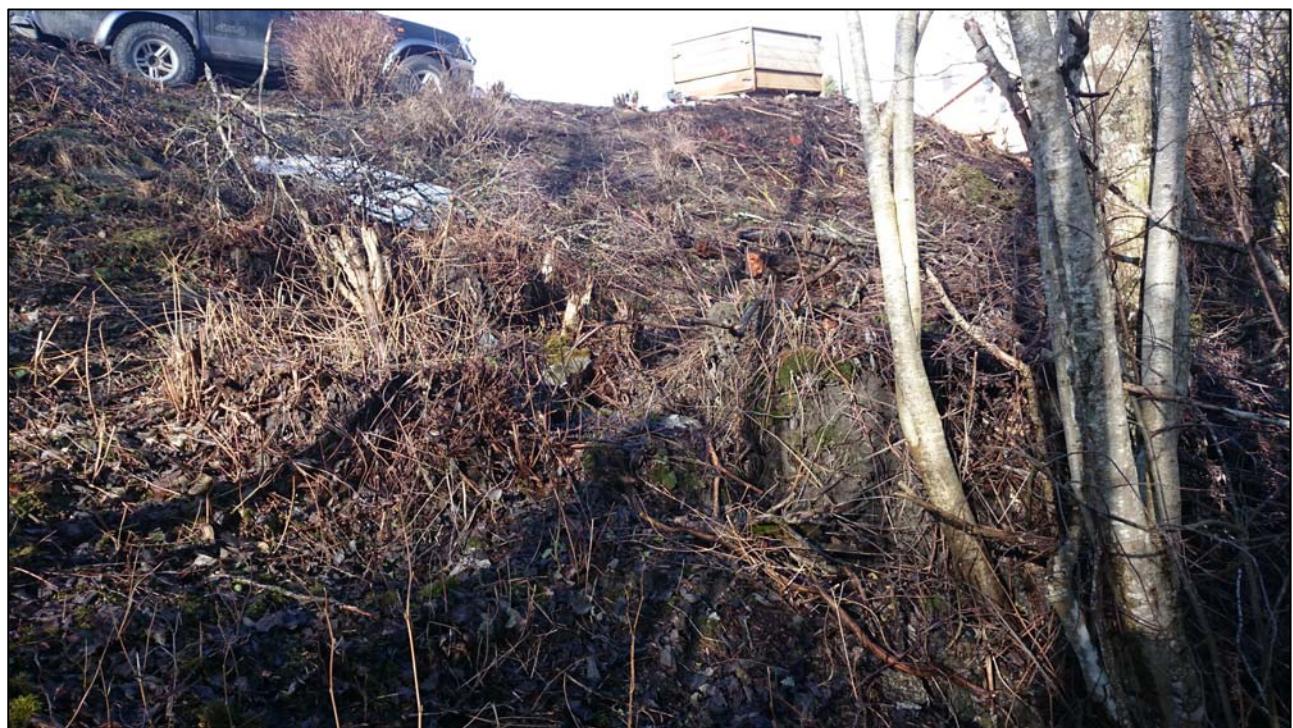
Bilde 7 – Erosjonskanal fra privat parkeringsplass til elv

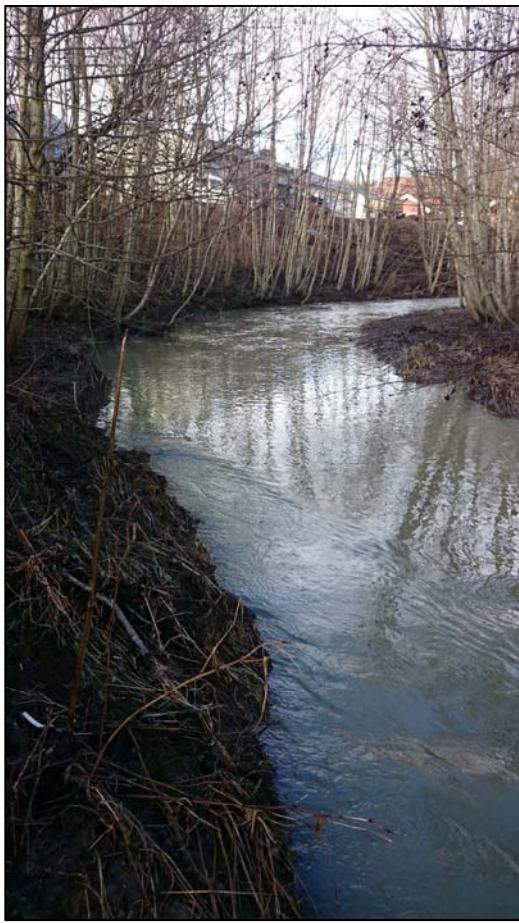
Bilde 8 – Bilde tatt oppover, ser øk ut

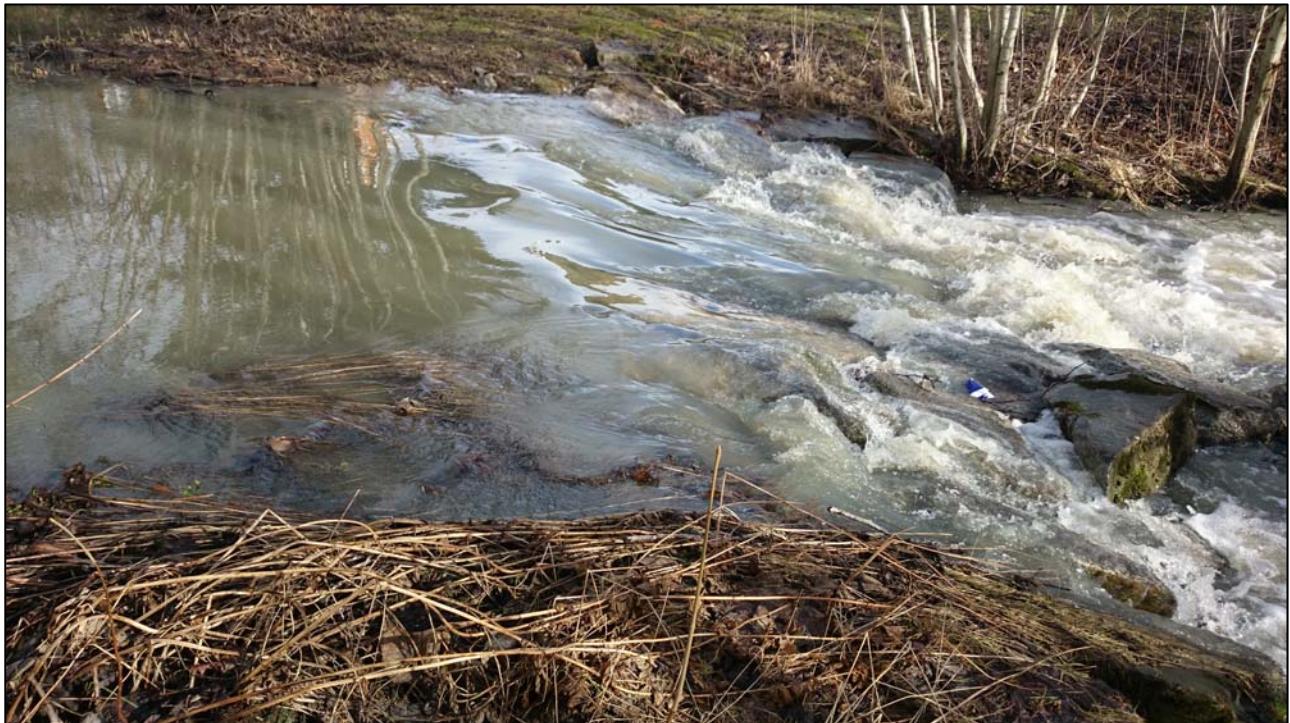
Bilde 9 – Liten oppdemming til masselagningsbasseng

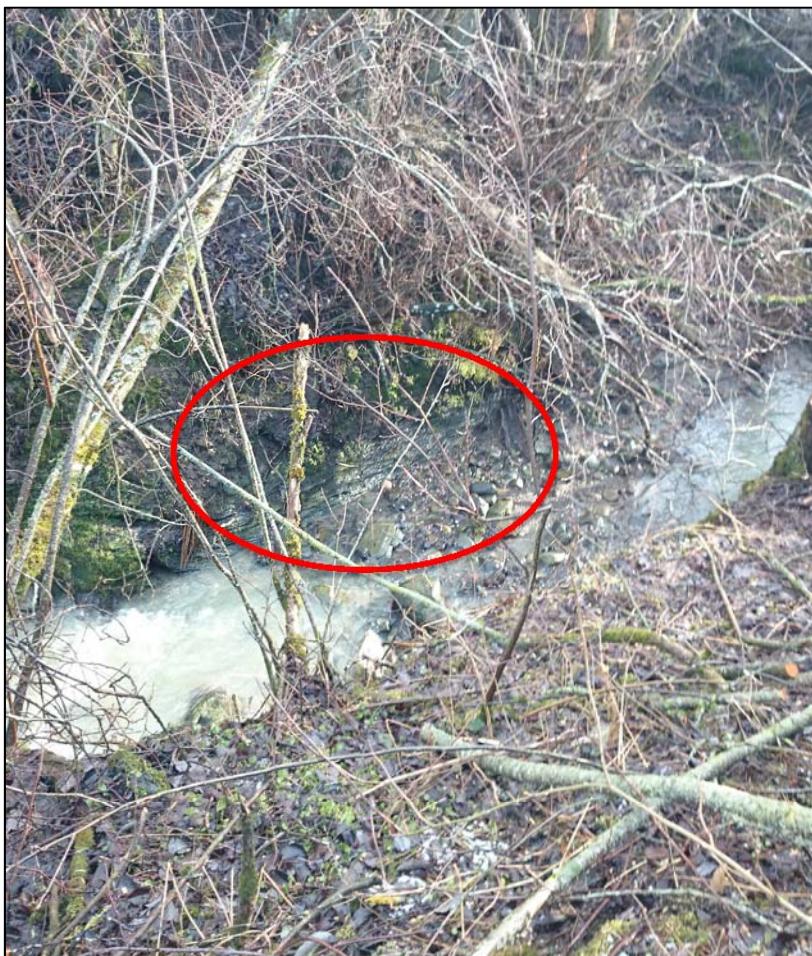
Punkt	Bilder	Merknad
2-1	10	Berg i dagen, bekk oppstrøms ser fin ut opp mot vegen (Sandvollanvegen).
2-2	11	Sannsynligvis gammel plastring her. En del veltede trær, tyder på bevegelse i skråningen.
2-3	12 og 13	Aktiv erosjon i skråningsfot, bratt kant mot elva.
2-4	14	Samme som litt lenger opp, litt aktiv erosjon
2-5	15	2-3 meter høy skredkant. Utglidning må ha funnet sted i løpet av de siste årene, for det er ingen vegetasjon på overflaten enda.
2-6	16	Yttersving plastret, ser fint ut.

Bilde 10 – Berg i dagen

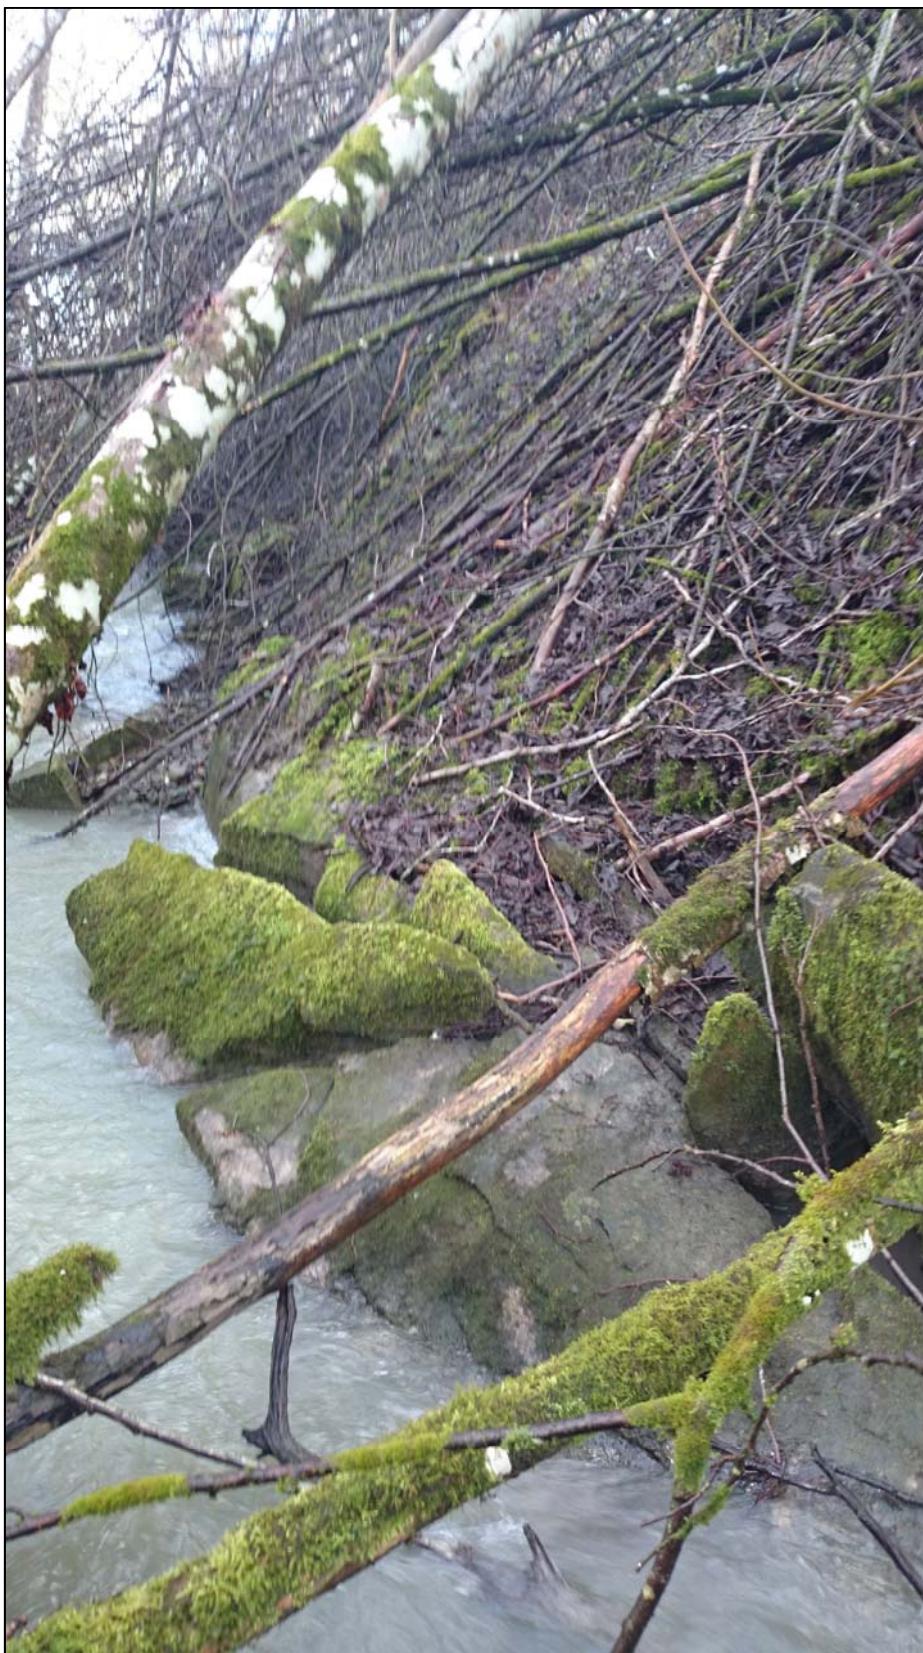
Bilde 11 – Gammel plastring? En del veltede trær, tyder på bevegelse i skråningen.

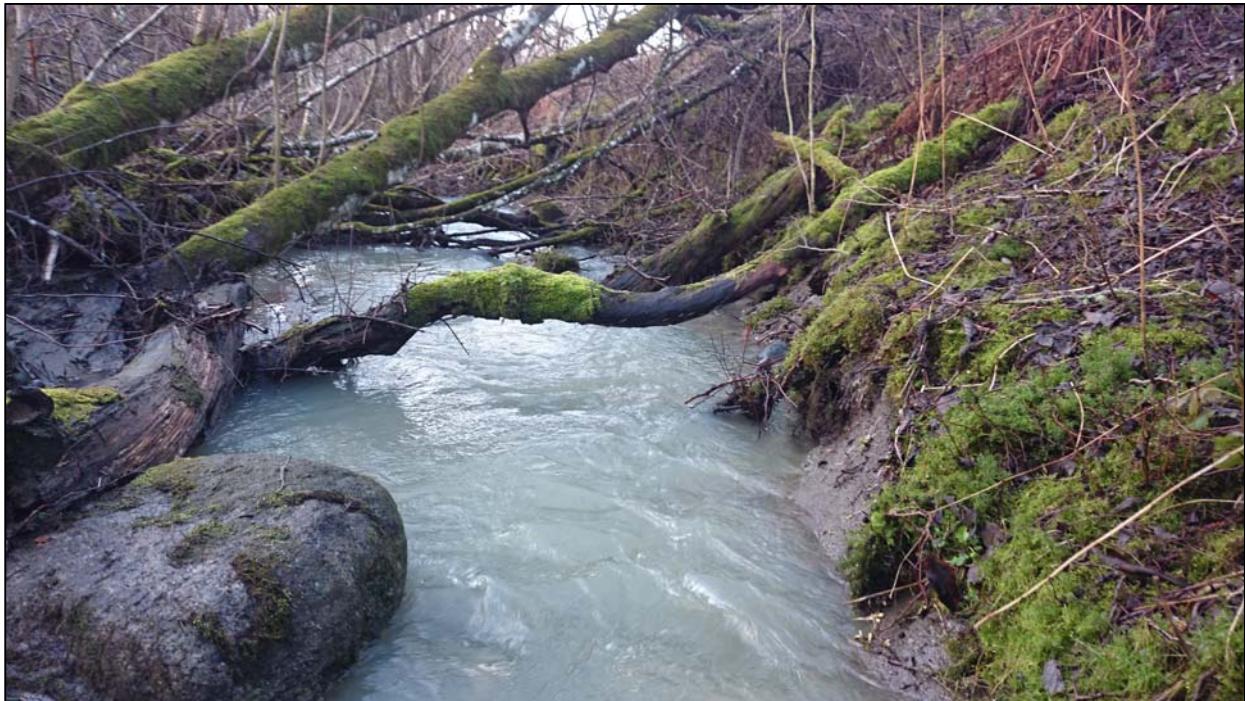
Bilde 12 – Bratt kant mot elva, erosjon i skråningsfot

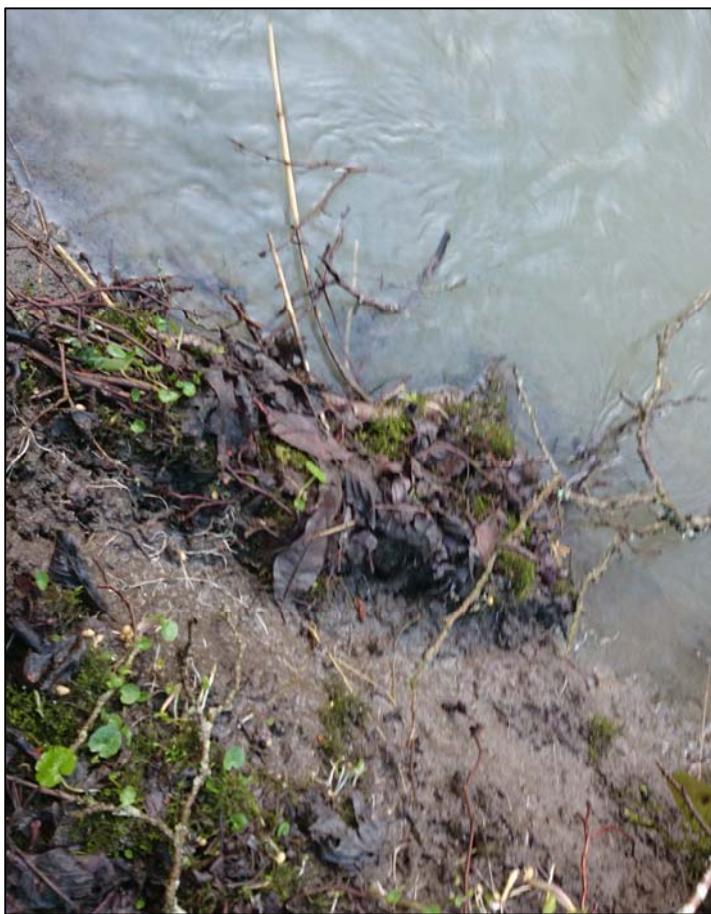
Bilde 13 – Denne lille utglidningen har funnet sted ganske nylig

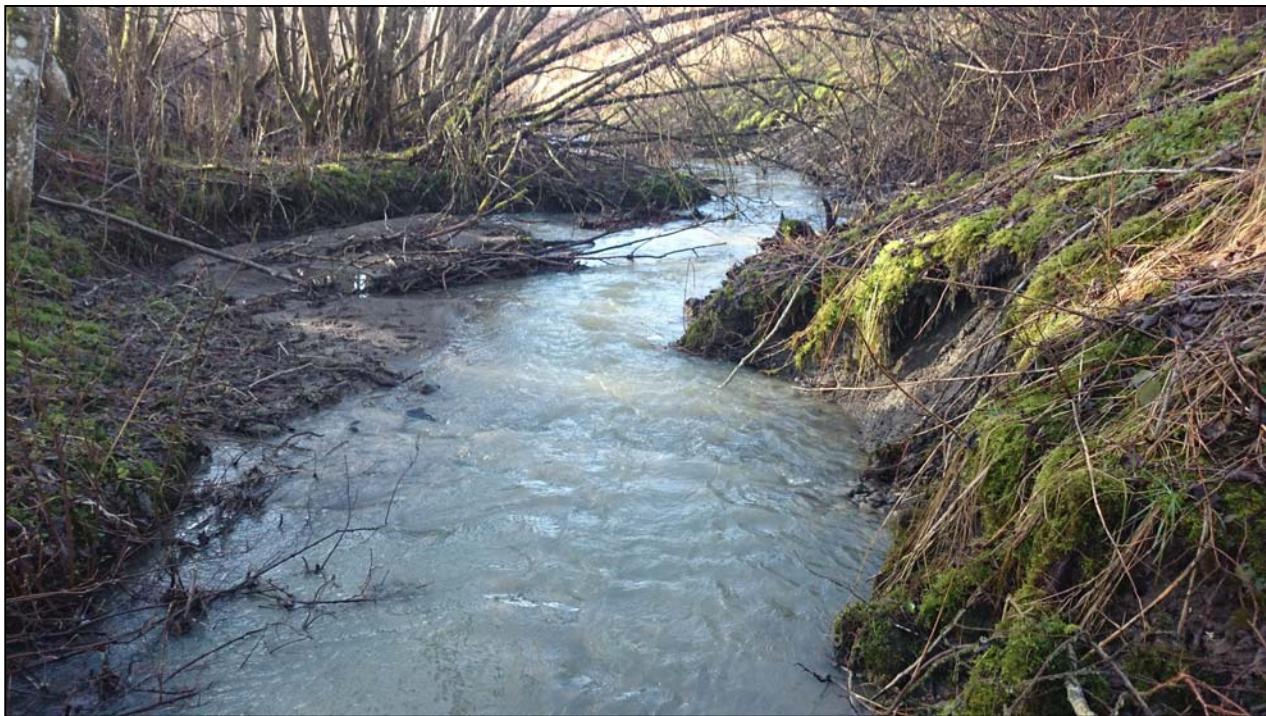
Bilde 14 – Samme som litt lenger opp, noe aktiv erosjon.

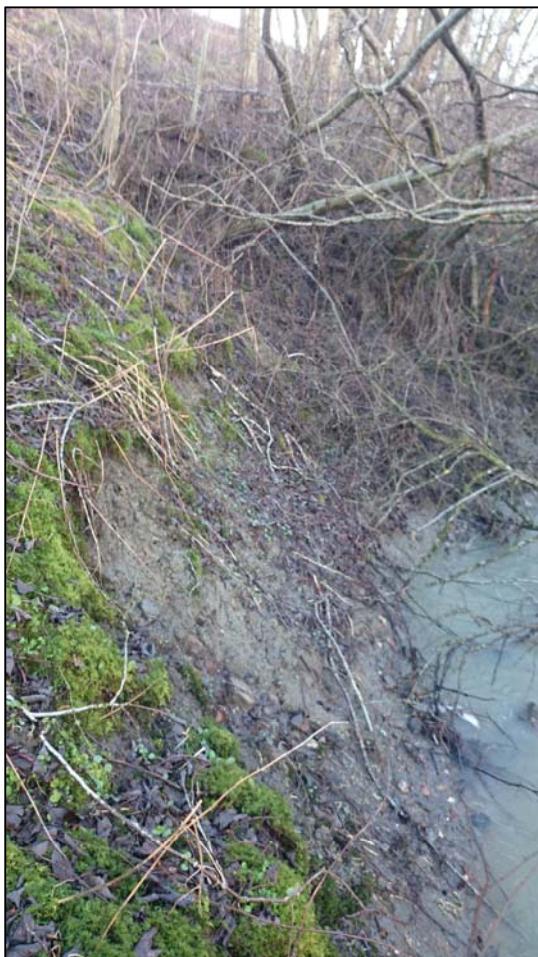
Bilde 15 – 2-3 meter høy skredkant. Denne er heller ikke gammel.

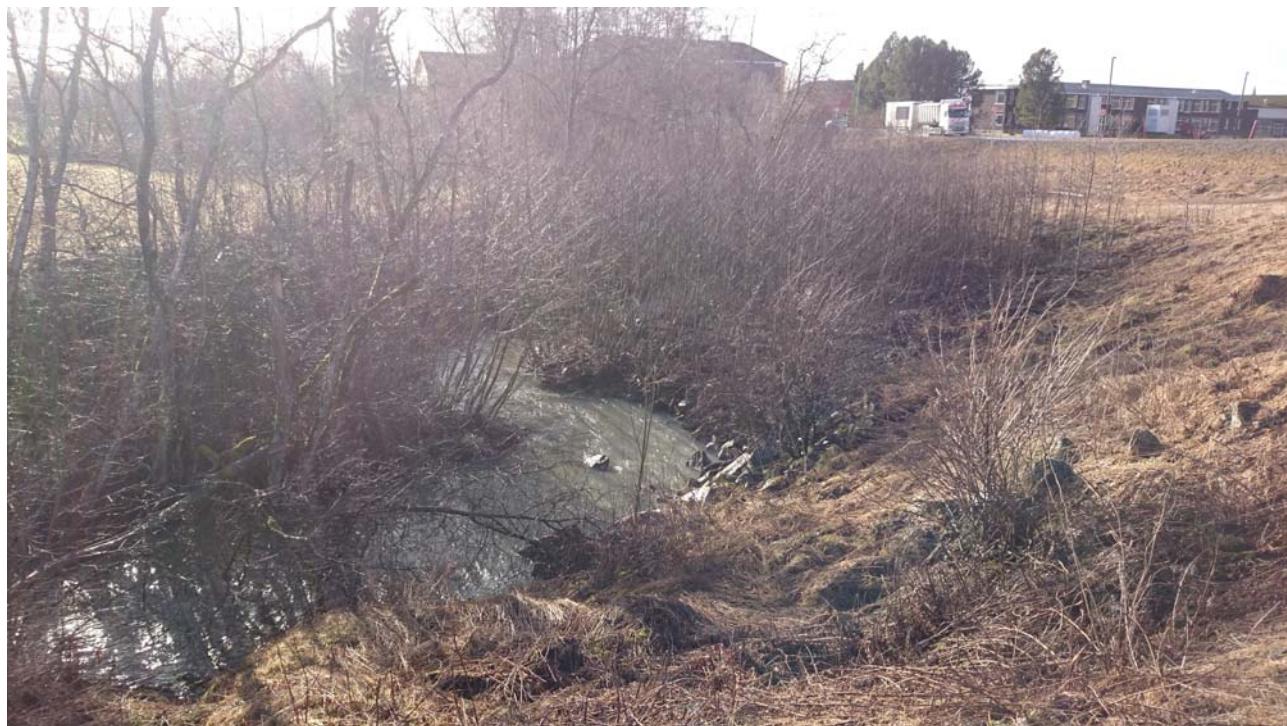
Bilde 16 – Yttersving plastret, ser fint ut.
