OPPDRAAG	Utredning av kvikkleiresone 771 og 774	DOKUMENTKODE	10200038-RIG-NOT-003
EMNE	Vurdering av utbredelse av løsnemråder	TILGJENGELIGHET	Åpen
OPPDRAAGSGIVER	NVE	OPPDRAAGSLEDER	Audun Egeland Sanda
KONTAKTPERSON	Lars Løkeland Slåke	SAKSBEHANDLER	Marit Isachsen
KOPI		ANSVARLIG ENHET	10101080 Geoteknikk Samferdsel og Infrastruktur

SAMMENDRAG

Foreliggende notat oppsummerer våre vurderinger av faresonene 771 og 774 i Askim. Utførte grunnundersøkelser har ikke påvist forekomst av noe sammenhengende lag med sprøbruddmateriale eller kvikkeleire i en slik dybde at det kan utløse områdekred. Det anbefales derfor at eksisterende faresoner fjernes.

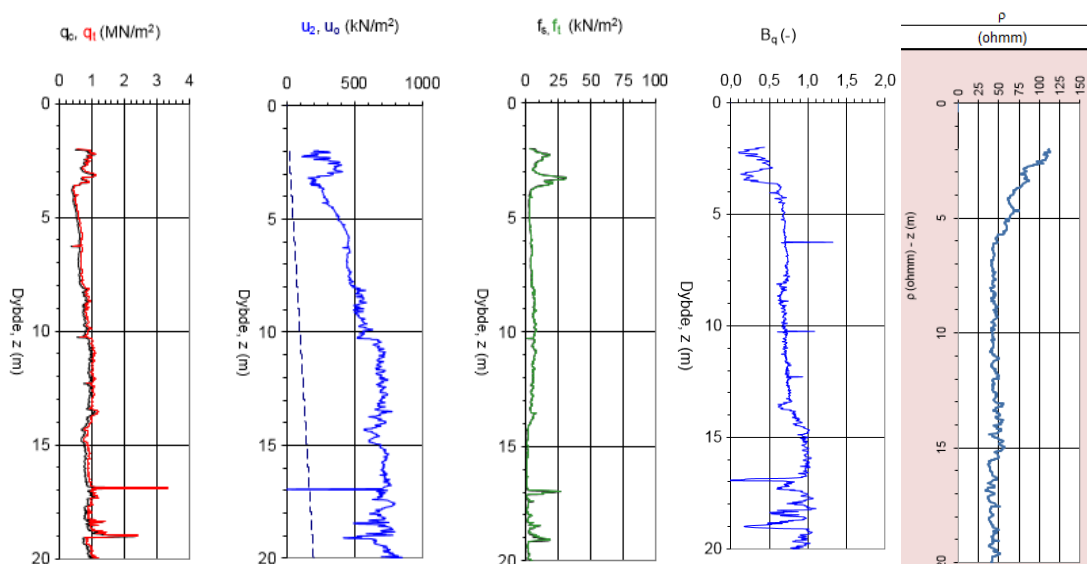
Figur 3 q_t , u , f_s , B_q og resistivitet fra CPTU B7

GeoStrøm har utført R-CPTU [3]. Resistiviteten er målt til ca. 30-40 Ω m fra ca. 5 m dybde i B7, se Figur 3. B_q øker gradvis med dybden, og ligger opp mot 1,0 fra 15 til 20 m dybde i dette punktet. I dette intervallet er kurven for B_q veldig ujevn. På bakgrunn av dette kan det heller ikke konkluderes med om det er sprøbruddmateriale, men det kan være en indikasjon på at leiren er sensitiv fra ca. 15 m i dette punktet. Dette sammenfaller med et parti der totalsonderingen viser svakt minkende motstand.

Det er ikke tatt opp prøver i denne dybden da dette er krevende å få til, men opptatte prøver ned til ca. 8 m dybde bekrefter siltig, middels fast til fast leire med omrørt skjærstyrke over 2,0. Leiren er lite sensitiv, men tøyningen på enaksforsøkene indikerer at prøvene er forstyrret eller at det er høyt siltinnhold i massene. Sensitiviteten kan derfor være noe høyere enn det som er angitt.

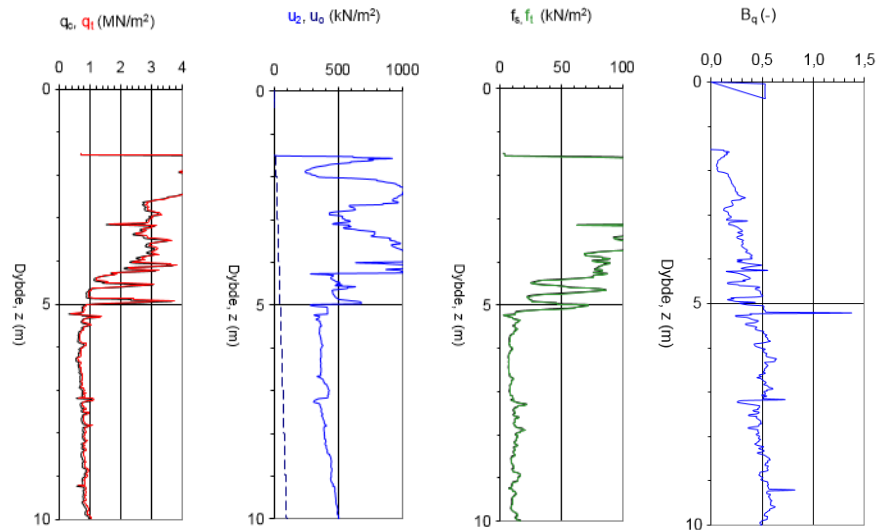
Figur 4 q_t , u , f_s og B_q fra CPTU A3

Eksisterende sone baserer seg som tidligere beskrevet på sondering 129/85 [2]. Det er i forbindelse med prosjektet utført en sondering like ved dette punktet (A3). Sonderingene er tilnærmet like, med jevnt høy sonderingsmotstand som er tilnærmet konstant med dybden. I tillegg er det utført R-CPTU og tatt opp prøver i punktet. Opptatte prøver viser at det er lite sensitiv leirig silt i punktet, og omrørt skjærfasthet ligger mellom ca. 6 og 10 kPa. Dette viser at det ikke er sprøbruddmateriale eller kvikkleire her (det er bare tatt opp prøver til 9 m dybde, men det er ingenting som tilsier et annet materiale dypere enn dette). Sonderingen som eksisterende sone baserer seg på, må derfor anses som ikke-kvikk.

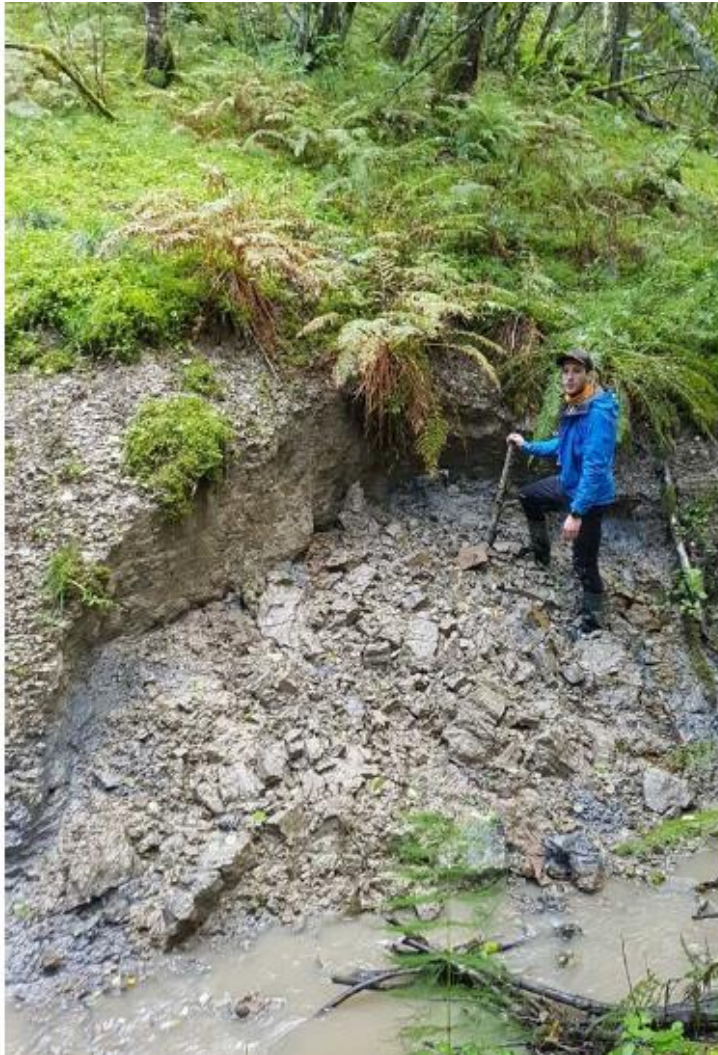
Det går en bekk i bunnen av ravinen mot avgrensningen mot øst. Det er ved befaring september 2017 registrert noe erosjon langs bekkeløpet. I en sidebekk ved B3 [3] (håndholdt boring), er det registrert aktiv erosjon, se Figur 5, Figur 6 og Figur 7. Ca. 30-40 m oppstrøms er det registrert berg i dagen i og ved bekkeløpet.

Figur 5: Aktiv erosjon ved borpunkt B3, september 2017

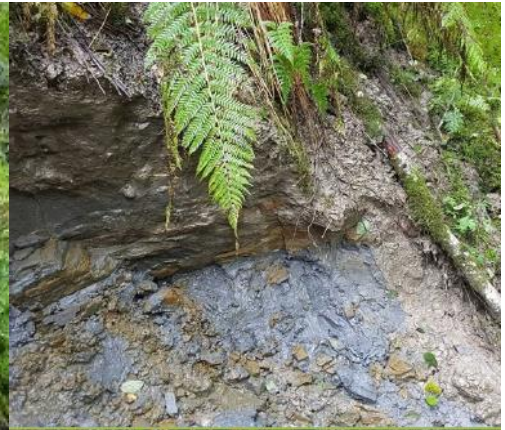
Figur 6: Blottlagt leire ved B3, september 2017

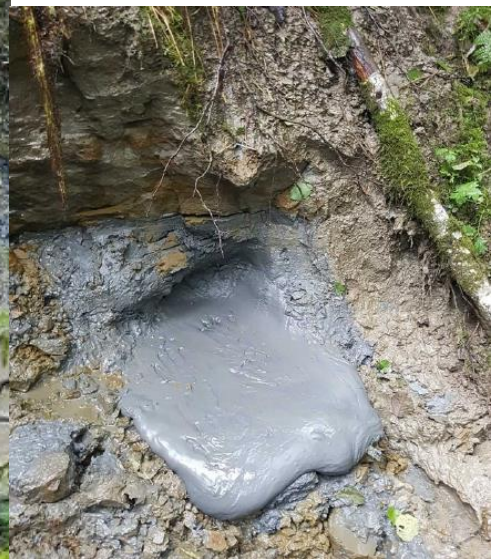
Figur 7: Blottlagt leire ved B3 etter omrøring, september 2017

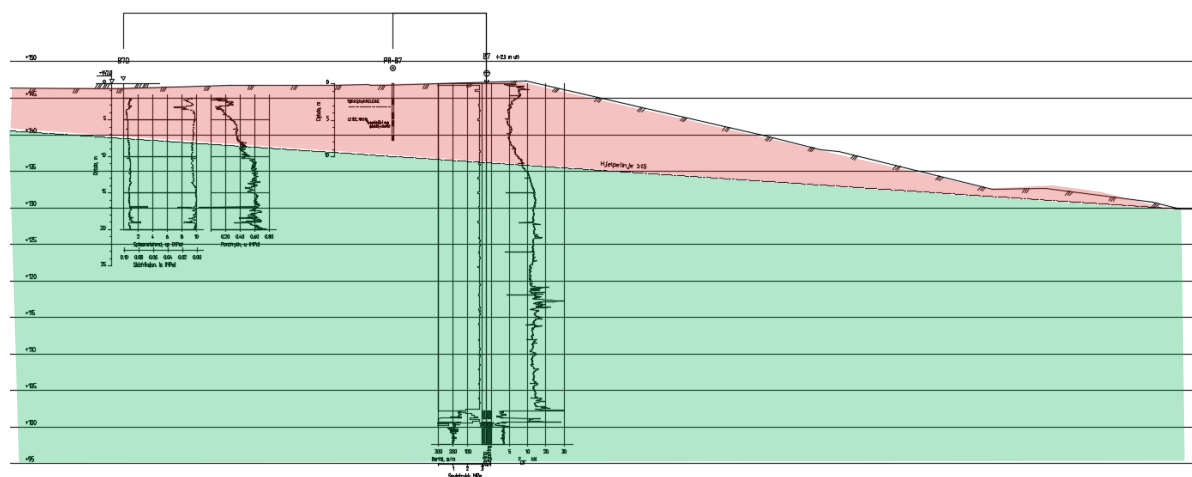
Figur 8 viser et utsnitt fra Bilag 3 og viser et snitt fra ravinedalen og opp gjennom B7, hvor det er mulig sprøbruddmateriale fra ca. 15 m dybde. Stiplet linje viser helning 1:15 opp fra bunnen av ravinen. Figuren viser at potensielt sprøbruddmateriale ved B7 ligger dypere enn dette. Da eventuelt sprøbruddmateriale i foten av skråningen er forventet å ligge vesentlig dypere, blant annet basert på sondering B6, anser vi det ikke som sannsynlig at sprøbruddmateriale vil ligge grunnere enn et nivå som tilsvarer 1:15 fra foten av ravinen lenger ned i skråningen heller.

Figur 8: Utsnitt fra Bilag 3, snitt opp fra ravinedalen og gjennom borpunkt B7. For plassering av snitt, se Bilag 1.1. Rødt markering representerer deler av skråningen som kan inngå i et 1:15 løsneområde, grønt representerer det som ligger utenfor.

Vi vurderer derfor at selv om det skulle være sprøbruddmateriale i dybder der det ikke er tatt opp prøver, vil dette ligge så dypt at det ikke vil kunne inngå i et løsneområde.
