TIL: Invest Telemark Vestfold AS
v/Kjell Åge Verpe

Fra: GrunnTeknikk AS

Dato: 04.05.18
Dokumentnr: 113336n1
Prosjekt: 111920
Utarbeidet av: Eelco van Raaij
Kontrollert av: Runar Larsen

Bø. Grivi Torg **Vurdering områdestabilitet**

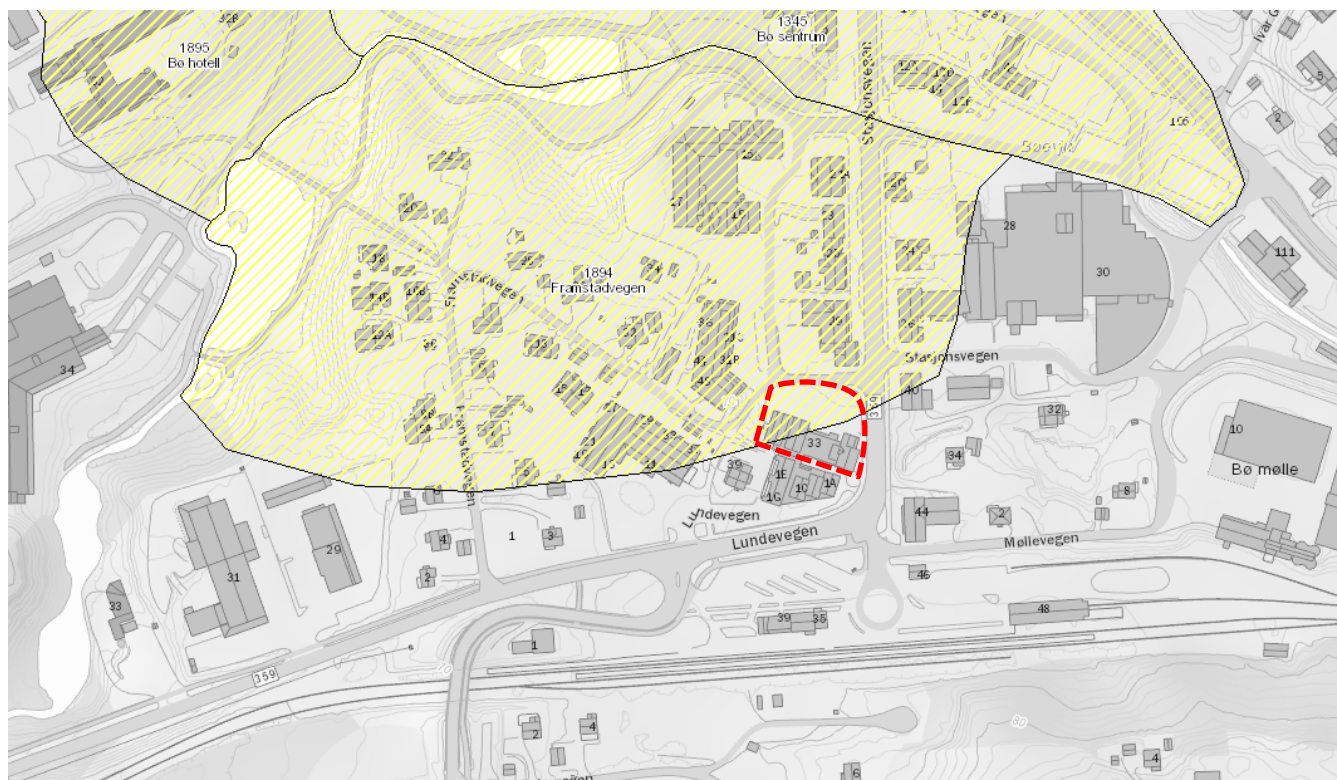
Figur 2 viser utsnitt fra NVE Atlas som viser faresonen for mulig skred i kvikkleire «1894 Framstadvegen». Planområdet ligger i bakkant og ovenfor denne faresonen som er utredet av NGI i rapport 20120204-02-R, ref. [7]. Den mest aktuelle skredmekanismen er et initialscred i skråningen til Evjudalen som bakoverrettet utvikler seg i kvikkleire inn i boligområdet. Faresonen er klassifisert med lav faregrad, meget alvorlig konsekvensklasse og er plassert i risikoklasse 3. Kortest avstand mellom skråningstopp Evjudalen og planområdet er ca. 110 m. Evjudalen ligger på ca. kote +60 (i vest) til +56 (i øst), og planområdet ligger på ca. kote +66 til +67 (høydeforskjell mellom ca. 7 til 11 m).

Soneavgrensningen er basert på stabilitetsberegninger og en antatt bakoverrettet skredutvikling med 1:15 helning i kvikkleire/sprøbruddmateriale. NGI påpekte også at utførte grunnundersøkelser på utredningstidspunktet var sparsom, og at soneavgrensningen muligens kunne justeres basert på supplerende grunnundersøkelser.

Figur 2 Utsnitt fra NVE Atlas med planområdet markert

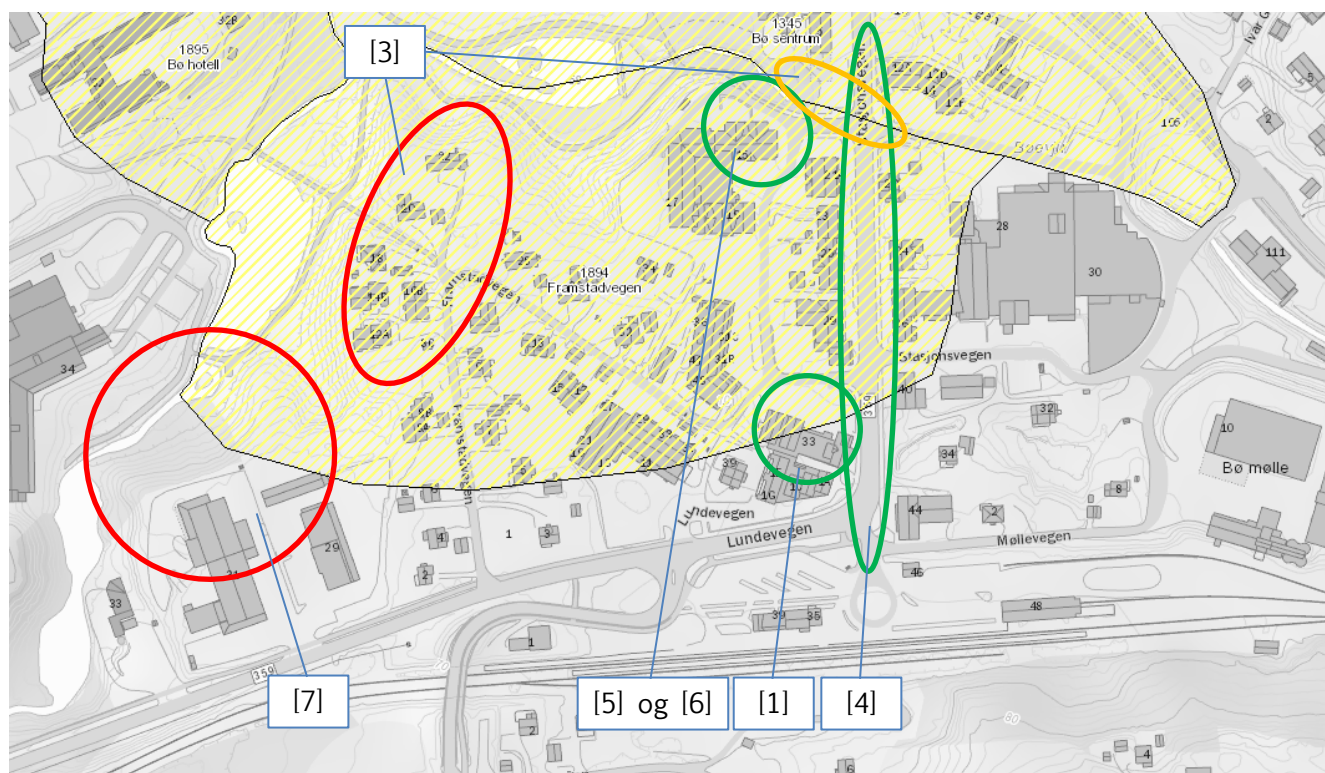
Figur 3 og tabell 1 på neste side oppsummerer registrering av kvikkleire/sprøbruddmateriale i de forskjellige grunnundersøkelser beskrevet i det forrige kapittelet med relevans for Framstadvegen kvikkleirefaresonen.

Figur 3 Registrering av kvikkleire/sprøbruddmateriale med relevans for faresonen Framstadvegen (rød = påvist, gul = muligens, grønn = ikke registrert kvikkleire/sprøbruddmateriale)

Ref.	Lokasjon av grunnundersøkelser	Registrering kvikkleire/sprøbruddmateriale?	Kommentar
[1]	Griwi Torg	Ikke registrert kvikkleire/sprøbruddmateriale	
[3]	Vurdering av kvikkleiresone 1345	Påvist kvikkleire	Kvikkleire påvist i borpunkt 6 og 10 (ved Framstadvegen) og mulig kvikkleire i borpunkt 8, 11, og 12 (ved Bøevju kulvert under Stasjonsvegen). Eventuell forekomst av kvikkleire i de siste tre borepunkter er ikke vurdert nærmere i detalj.
[4]	Fv359 Stasjonsvegen	Ikke registrert kvikkleire/sprøbruddmateriale	Del av borepunkter ble avsluttet relativt grunt (muligens over kvikkleire).
[5]	Forlengelse av kulvert	Ikke registrert kvikkleire/sprøbruddmateriale	Eldre undersøkelser, kvalitet av utført arbeid ikke vurdert nærmere.
[6]	Nytt posthus	Ikke registrert kvikkleire/sprøbruddmateriale	Eldre undersøkelser, kvalitet av utført arbeid ikke vurdert nærmere.
[7]	Sambruksanlegget Gullbring	Påvist kvikkleire	Del av borepunkter ble trolig avsluttet over antatt kvikkleirelaget, utbredelse av kvikkleire kan derfor være noen større.

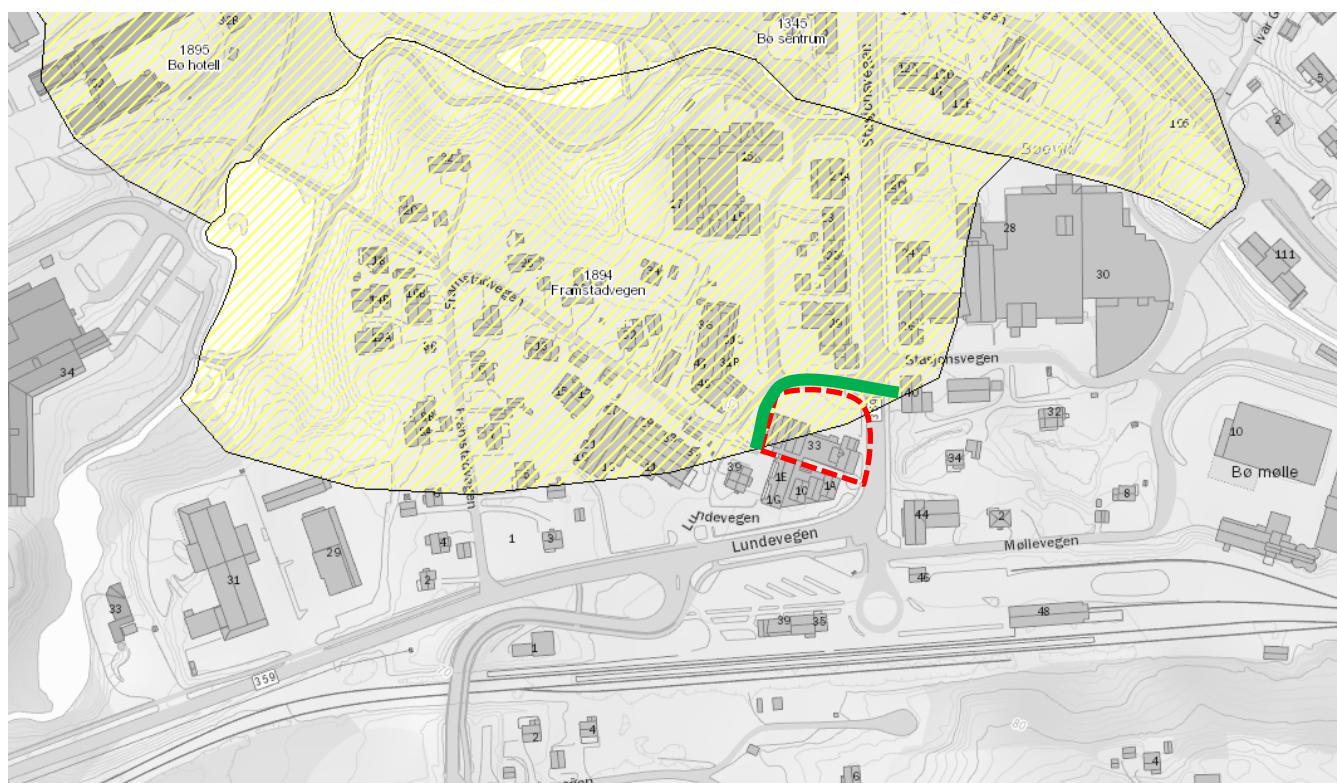
Grunnundersøkelser i det aktuelle planområdet har ikke avdekket kvikkleire eller sprøbruddmateriale. Vi vurderer derfor at soneavgrensning til faresonen Framstadvegen kan justeres som angitt i figuren 4 nedenfor med grønn strek. Planområdet ligger dermed utenfor faresonen. En videre utredning i henhold til NVEs retningslinjer og veileder relatert til kvikkleireskred vurderes derfor å ikke være relevant.

Figur 4 Anbefalt justering av Framstadvegen kvikkleirefaresonen

Med supplerende grunnundersøkelser og geotekniske vurderinger kan soneavgrensningen for faresonen, Framstadvegen, muligens trekkes enda nærmere Evjudalen, samtidig som at sørøstre grense kan justeres. Videre kan soneavgrensning i den nordøstre delen av faresonen, hvor Bøevju kulvert går under Stasjonsvegen, revurderes og muligens begrenses. Soneavgrensningen i sørvest, omkring Tepro tomten, bør også revurderes.
