Oppdragsgiver: **Nesset kommune**
Oppdragsnr.: **5191972** Dokumentnr.: **RIG01**

► Helsehus i Eidsvåg; Faregradsvurdering av kvikkleiresone

► Helsehus i Eidsvåg; Faregradsvurdering av kvikkleiresone Stabilitet, faregrad, skredomfang og erosjonssikring

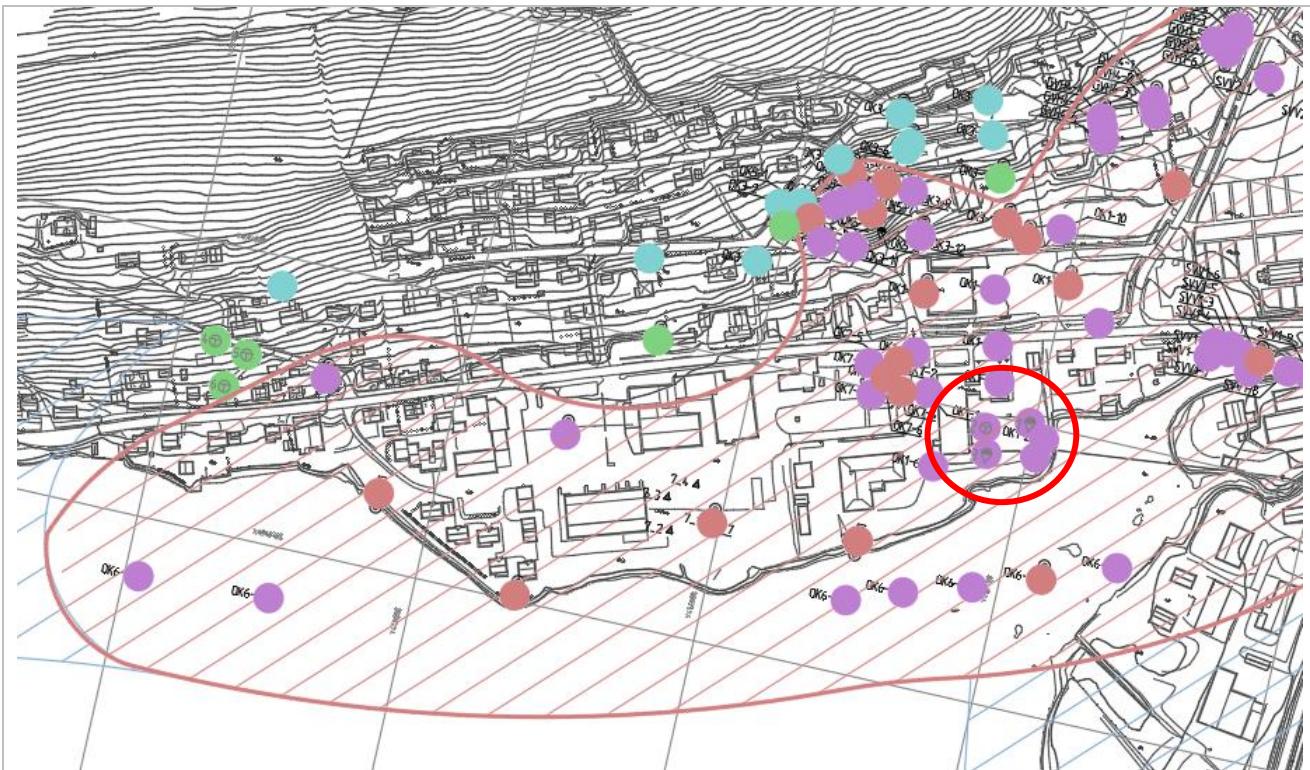
Figur 5. Kvikkleiresone ved Eidsvåg sentrum etter Ref. 4

I Figur 5 er kvart einskilt borepunkt vist med fargekode. Raudbrun farge viser punkt med dokumentert kvikkleire, medan fiolett farge viser antatt kvikkleire eller sprøbruddsmaterial. Grøn farge viser dokumentert fråver av kvikkleire, medan turkis farge viser antatt fråver av kvikkleire.

På bakgrunn av klassifisering av kvart einskilt borepunkt er grensa for kvikkleiresona lagt inn med raudbrun linje for omrisset og raudbrun skravur.

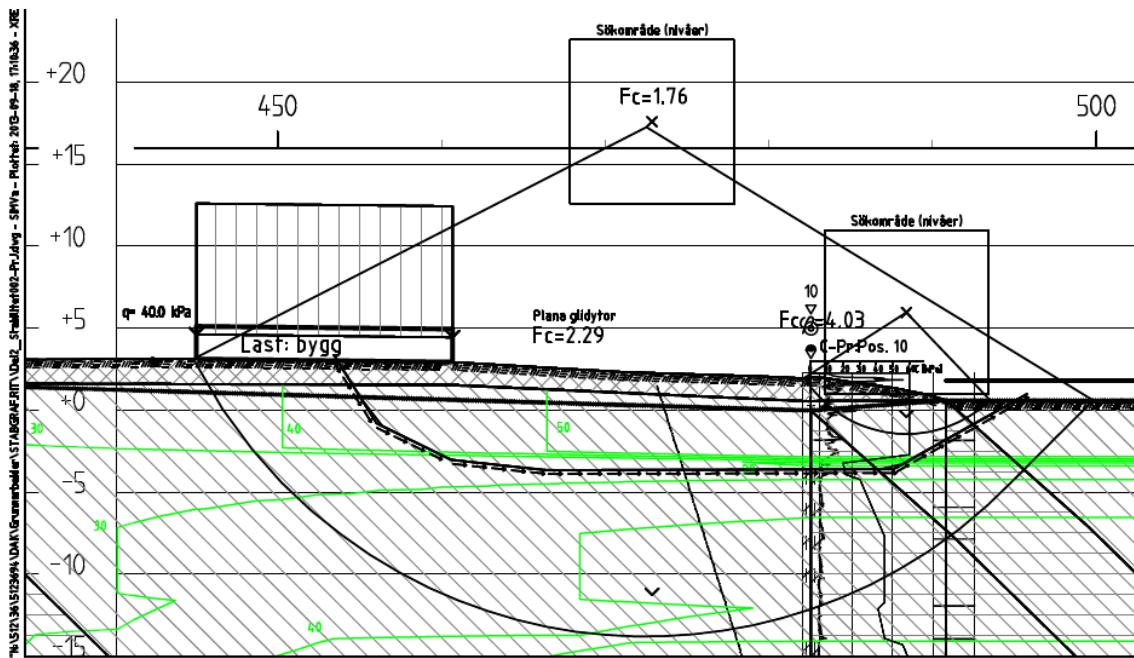
Figur 6. Utsnitt fra Teikning 306 i Ref. 4

Kravet ($F \geq 1,4$) er alt tilfredsstilt og dokumentert i Ref. 4, sjå nedre del av Teikning 306, der det er vist at lågaste sikkerhetsfaktor i området for det aktuelle prosjektet er 1,76. Utsnitt av den aktuelle teikninga er vist i Figur 6. I Norconsult sin rapport frå grunnundersøking for nytt omsorgssenter (Ref. 6) er det gitt tilråding om at nybygget bør fundamentert på pelar. Vi legg til grunn at denne tilrådinga blir fulgt. Difor er det her ikkje lagt inn terrenghast ut mot sjøkanten.

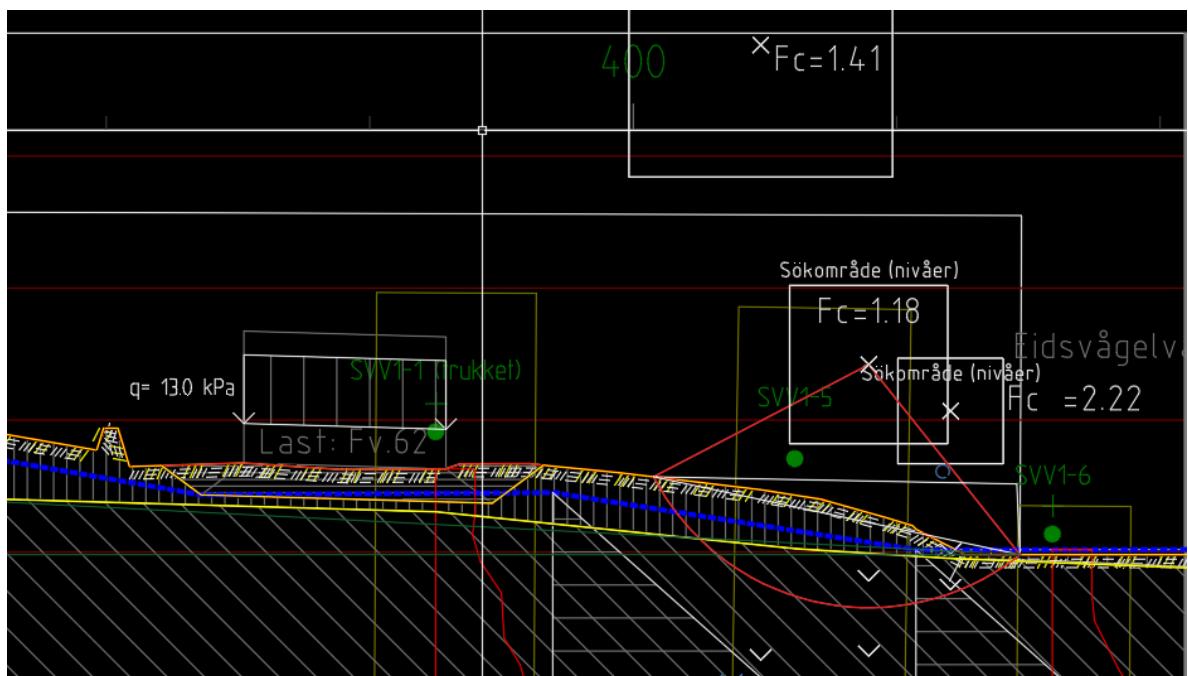
Utsnitt av stabilitetsanalysen:

H_1	L_1	b_1	D_1	b_2	D_2	S_u	γ	$S_u/\gamma D$	
2,95	13,9	0,6	2,8	0,15	2,5	15	18	0,3

Samla poengsum blir 13, som betyr at profilet får middels L/H-forhold, det vil seie **L/H=10**

På profilteikninga er ein representativ H målt til 6,4 m. Dette gir ei lengd på **64 m for lausneområdet**.

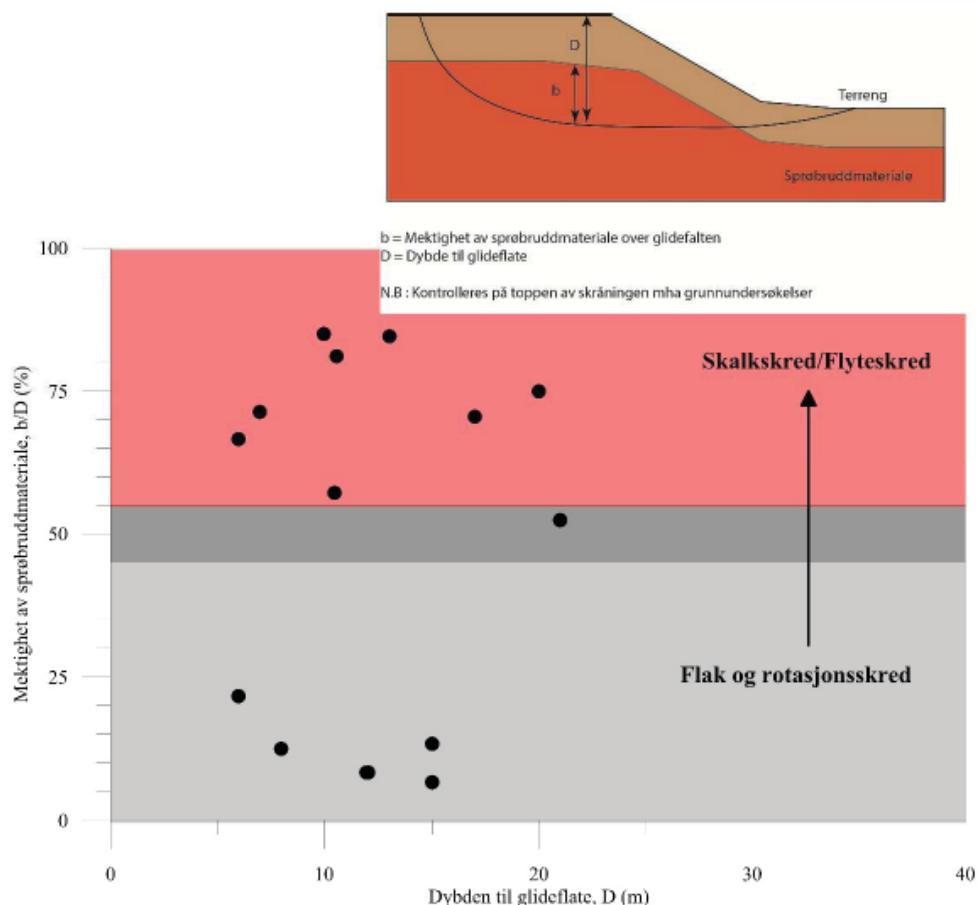
Figur 6.1 Mektighet av sprøbruddsmaterialer mot dybde til glideflate for områdeskred.

Målt på profilteikning: $b/D = 1,67/3,68 = 0,45 = 45\%$. Dette gir sannsynleg skredtype = **Retrogressivt skred**.

Utløpsdistansen vil vere $1,5 \times 64 = 96\text{m}$ eller $3,0 \times 64 = 192\text{m}$ avhengig av om vi definerer utløpsområdet som åpent eller kanalisert. Rasmassane vil renne ut i Eidsvågelva som er å oppfatte som ein kanal i denne samanhengen. Men retninga på kanalen er nær vinkelrett på skredretninga, så det er vanskeleg å vite korleis straumbildet vil vere ved eit eventuelt ras. Om rasmassane renn så langt som om lag 75 m, når dei fram til det området der elvelaupet utvidar seg kraftig og går over til å få ein åpen karakter. **Difor vurderer vi det slik at utlaups lengda truleg vil vere i storleiksordenen 100 m eller mindre.**

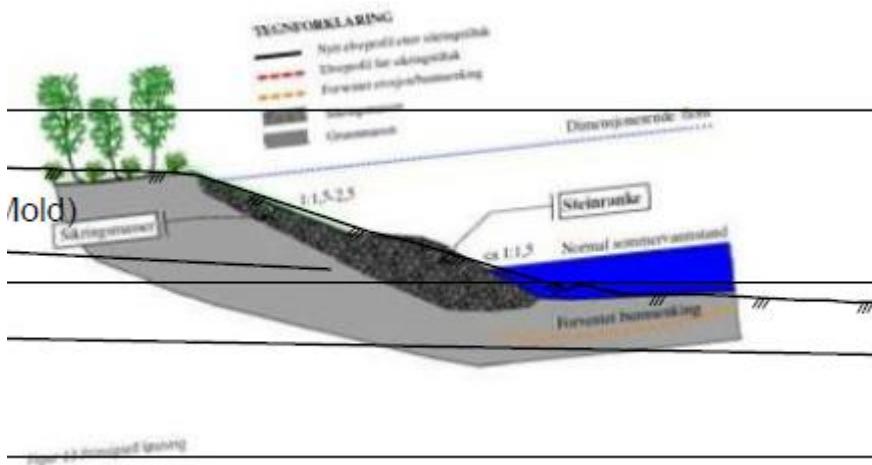
Prinsippskisse, Figur 13 frå Flomvurderingsrapporten (Ref. 9) kombinert med faktisk terrengprofil som vist på Teikning V101, med tilpassa skråningshelning for plastringa.

Djupna frå eksisterande elvebotn/sjøbotn til kvikkleirelaget er om lag 1,5 m.

Djupna på eterodert elveløp i forhold til omkringliggende fjære er maksimalt om lag 0,5 m. (Dette er lettast å sjå på Teikning V101.) Erosjonen har utvikla seg over ein periode på minst 13 år, kanskje meir, sannsynleg 20-30 år.

Plastringa må prosjekterast av geoteknisk sakkyndig før arbeidet blir sett i gang, mellom anna for å finne fram til stabil skråningshellting både for mellombels graveskråningar og for ferdig plastra skrånning. Under denne føresetnaden vil den foreslårte utforminga av plastringa med steinranke over fyllingsfot sikre at skrånninga i seg sjølv ikkje blir brattare enn tilrådeleg, sjølv etter eventuell erosjonsskade ved plastringsfot.

Men det må presiserast at forekomsten av kvikkleire under topplaga betyr at ein må vise ekstra varsemd under arbeidet og unngå alt som kan gi overbelastning av grunnen under fyllmassane. Dette kan vere bratte, mellombels graveskråningar eller mellomlagring av gravemassar eller plastringsstein på kanten av fyllinga.

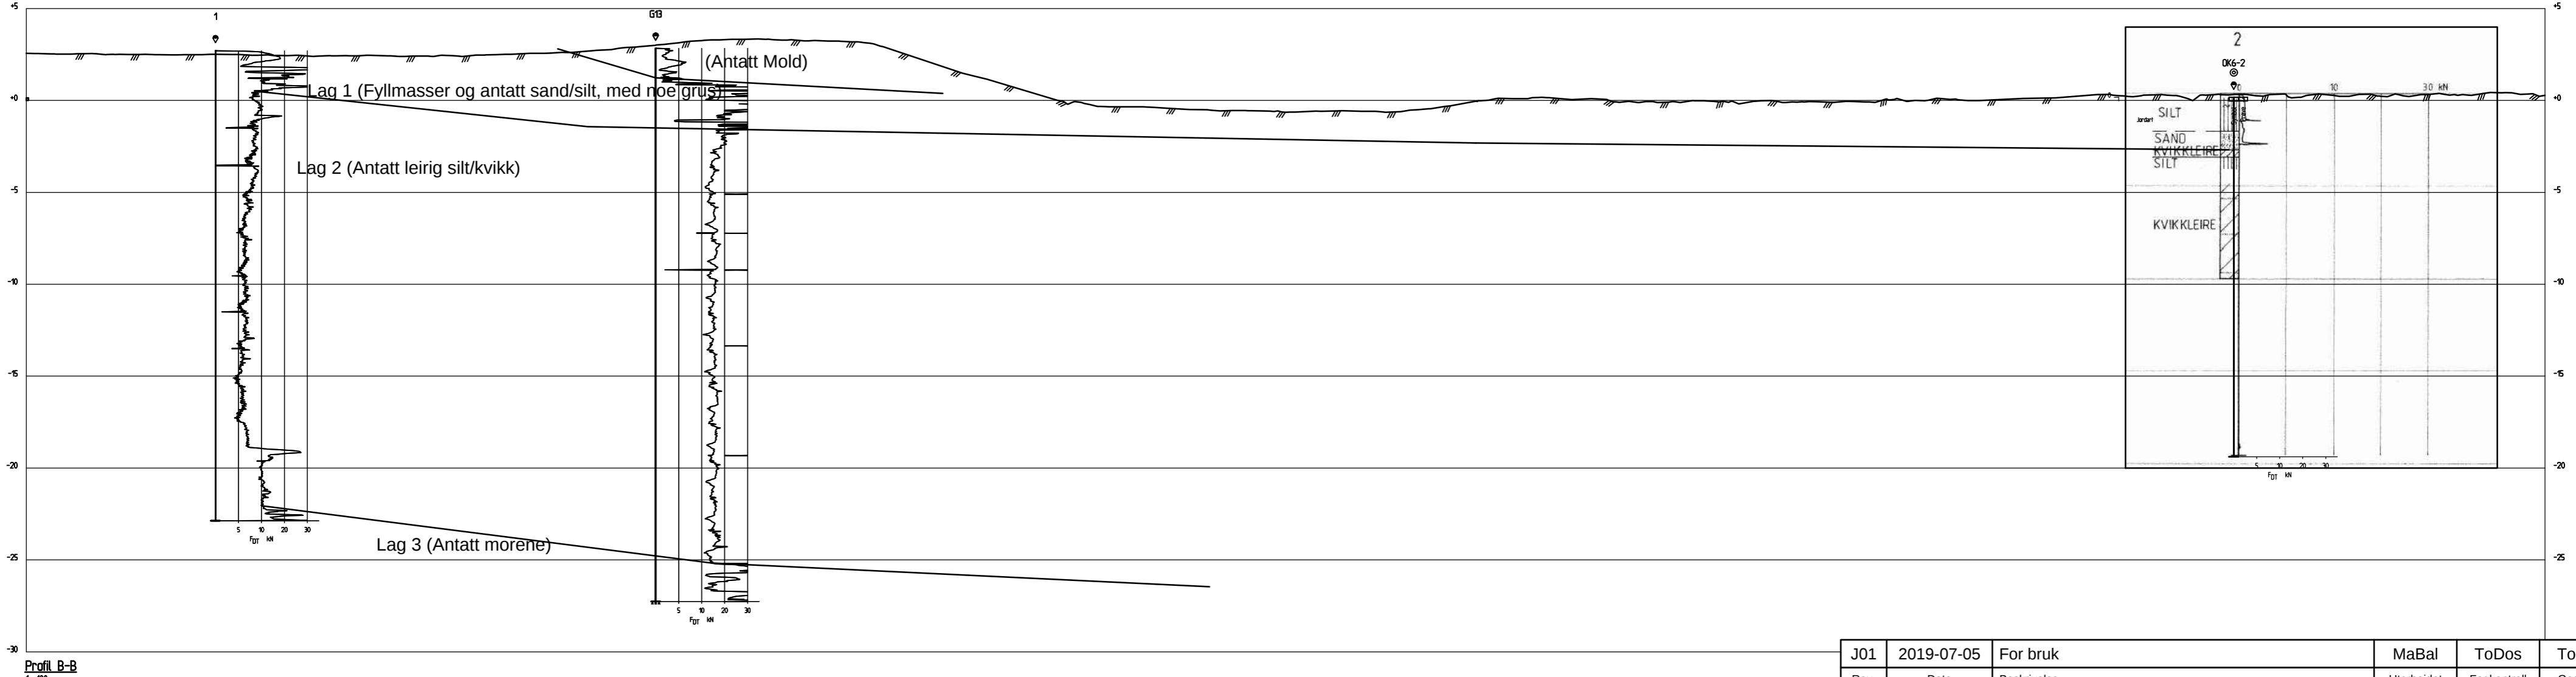
Faregradsvurdering av kvikkleiresona Terrengprofil B-B med grunnforhold J03

Som det går fram av profilet i Teikning V101 er det teikn til moderat erosjon som truleg i hovudsak har utvikla seg i perioden etter at fyllmassane blei plasserte slik dei ligg i dag. Ved å sjå på historiske flyfoto kan vi fastslå at størsteparten av fyllinga må vere lagt ut mellom 1960 og 1974, medan den ytre delen av fyllinga må vere lagt ut ein gong mellom 1974 og 2006.

Vi ser det ikkje som sannsynleg at framtidig erosjon vil grave så djupt at det vil føre til blottlegging av kvikkleira i dette området.
