Oppdragsgiver: **Neset kommune**

Oppdragsnr.: **5193650** Dokumentnr.: **RIG01**

► Faregradsvurdering Holtan omsorgsboliger

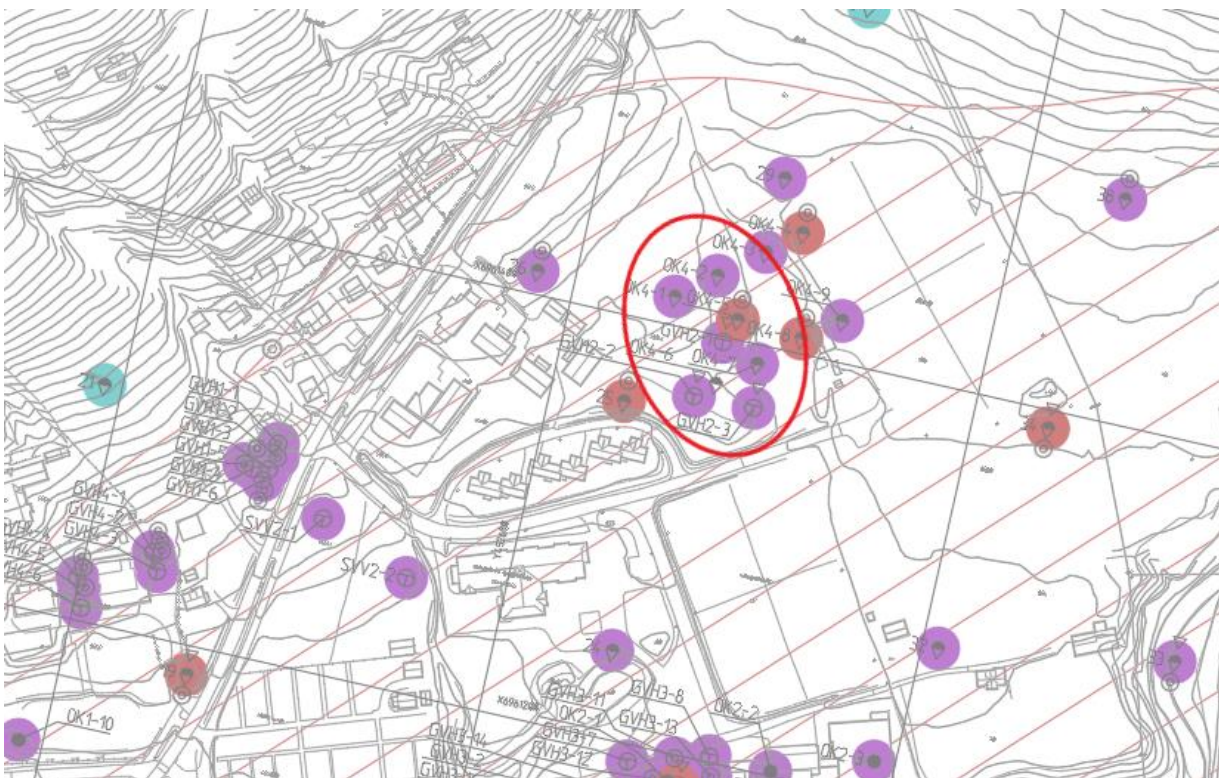
Figur 3 Kvikkleiresone ved Eidsvåg sentrum etter Ref. 3

Sammenlikning av figur 2 og 3 viser at NGI har avgrensa kvikkleiresona i vestre del i forhold til Norconsult si sonegrense. Men begge sonene dekker det området der omsorgsboligene er tenkt plassert.

I Figur 3 er kvart enkelt borepunkt vist med fargekode. Rødbrun farge viser punkt med dokumentert kvikkleire, mens lilla farge viser antatt kvikkleire eller sprøbruddmateriale. Turkis farge viser antatt fravær av kvikkleire.

På bakgrunn av klassifisering av kvart enkelt borepunkt er grensa for kvikkleiresona lagt inn med rødbrun linje for omrisset og rødbrun skravur.

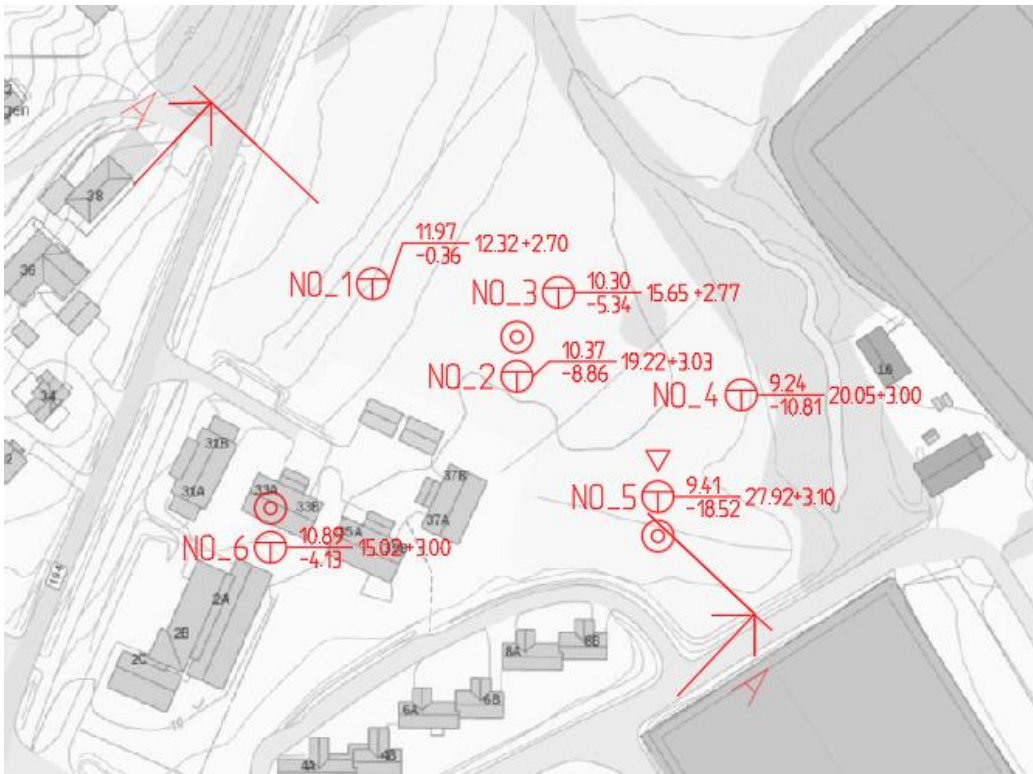
Figur 4 Utførte boringer av Norconsult AS, 2018 Ref. 7

I Figur 4 ser vi en oversikt over boringer utført av Norconsult AS i forbindelse med den planlagte utbyggingen av Holtan Botjeneste. Det er utført grunnundersøkelser i 6 posisjoner. Massene er meget sensitive med veldig lav udrenert skjærfasthet, opptatte prøver i posisjon NO_2 og NO_5 er klassifisert som kvikk/sprøbruddmateriale. Det samme inntrykket er også bekreftet av tidligere undersøkelser, se Figur 3.

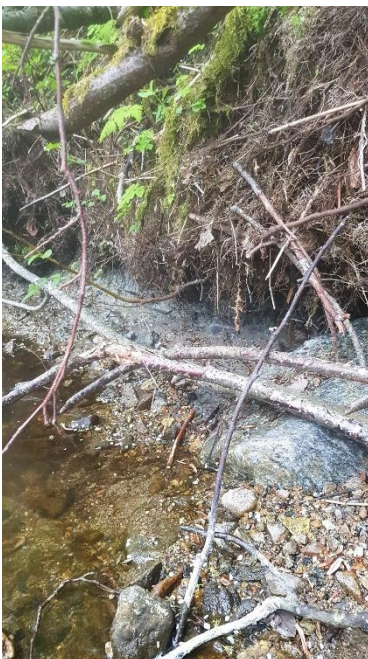
Figur 5 Bilde tatt fra inspeksjon av bekkeløp, 24.05.19

25.05.19 utførte Kristin Reitan fra Norconsult en liten inspeksjon av bekkeløpet langs nordøstre kant av tomta. Dette i forbindelse med spørsmålet om erosjon av bekkeløpet. Som man ser på bildet, kommer det tydelig frem aktiv erosjon. Gjennom store deler av bekken kunne vi se dette.

²⁾ Aktiv erosjon er valgt på bakgrunn av inspeksjon av bekkeløp, Figur 5.

Vi anbefaler en opprydning (av både søppel og vegetasjon) i den aktuelle bekken. En opprydning vil føre til at vannet vil få en «friere ferdse» med økt hastighet på vannet og som igjen vil føre til en større erosjonskraft. Flere steder opp langs bekken ligger leirlaget i bunn eller i vannkanten og vil være svært utsatt med tanke på økt erosjonskraft på vannet. Bekkeløpet bør ryddes opp i samspill med erosjonssikring. Erosjonssikringen må gjøres i henhold til NVE veileder 4-2009 (Ref. 10) og prosjekteres av fagfolk.

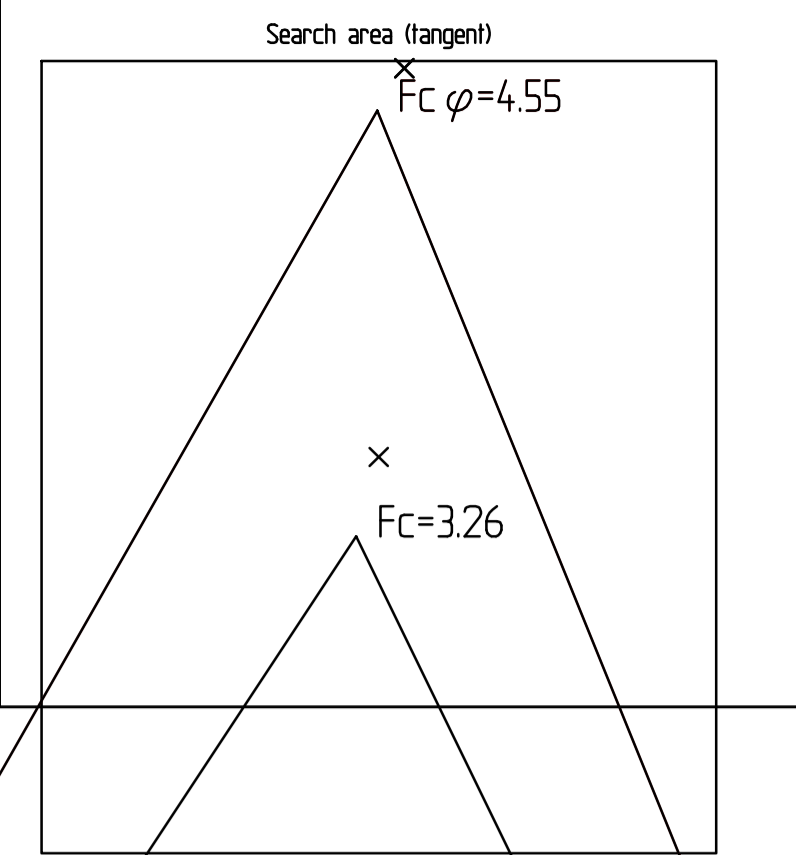
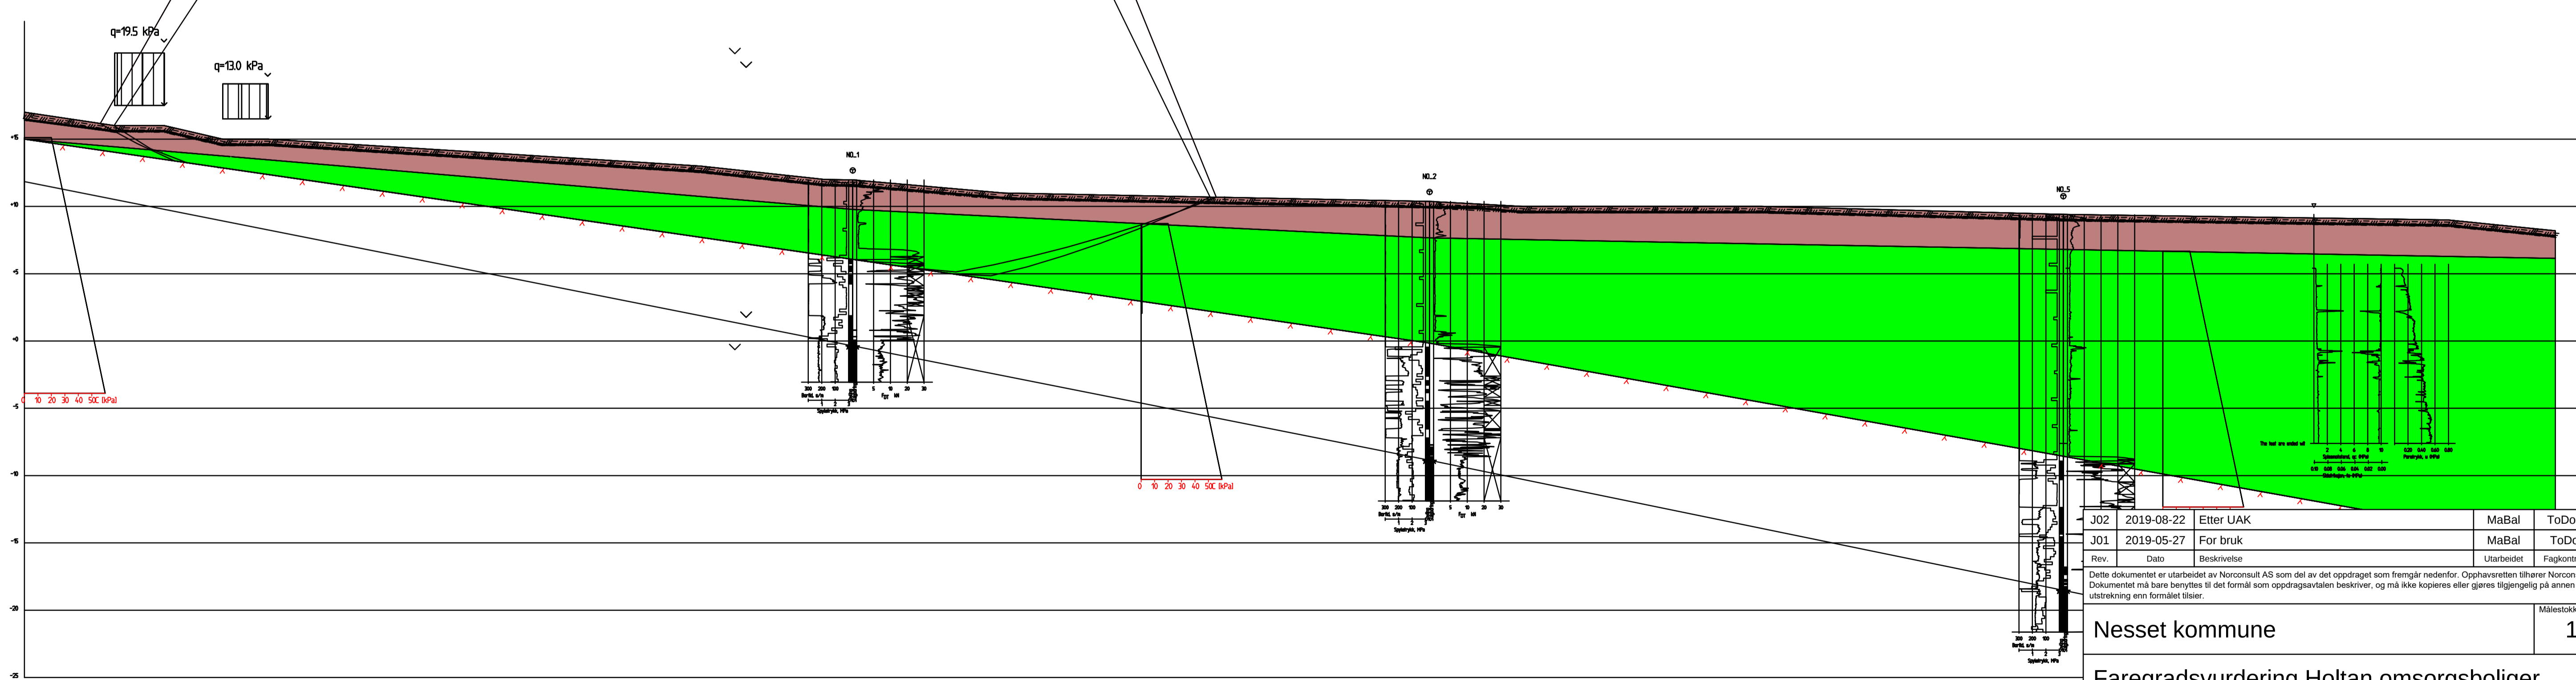
Profil A-A Dagens situasjon

Som det framgår av Tabell 2, er oppnådd sikkerhetsfaktor innenfor kravet med god margin både for udrenert (c_u) og drenert (a- ϕ) analyse. Dette gjelder både for sirkulære og sammensatte skjærflater

$F_c=4.55$
 Dagens situasjon - drenert - 4
 Result file : X:\nor\oppdrag\Molde2\5193650\BIM\Geoteknikk\STABGRAF\IT\Holtan - dagens situasjonR3

$F_c=3.26$
 Dagens situasjon - udrenert - 4
 Result file : X:\nor\oppdrag\Molde2\5193650\BIM\Geoteknikk\STABGRAF\IT\Holtan - dagens situasjonR4

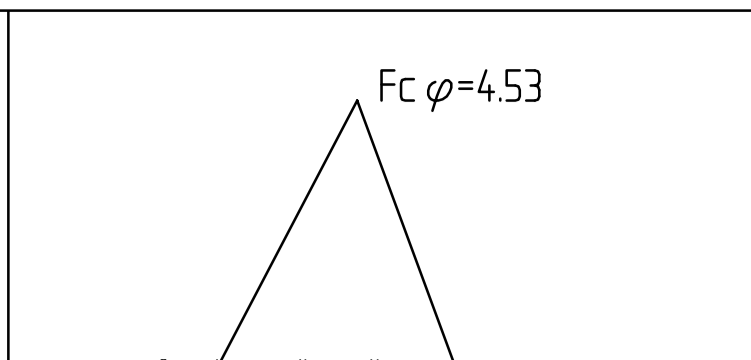
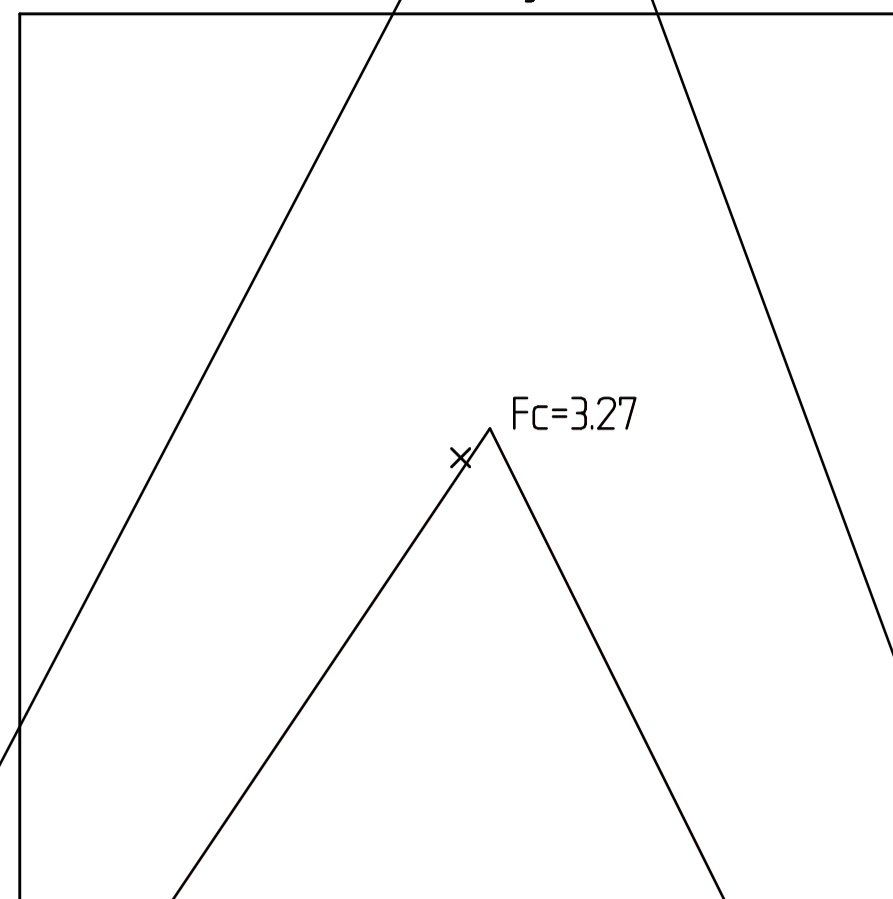
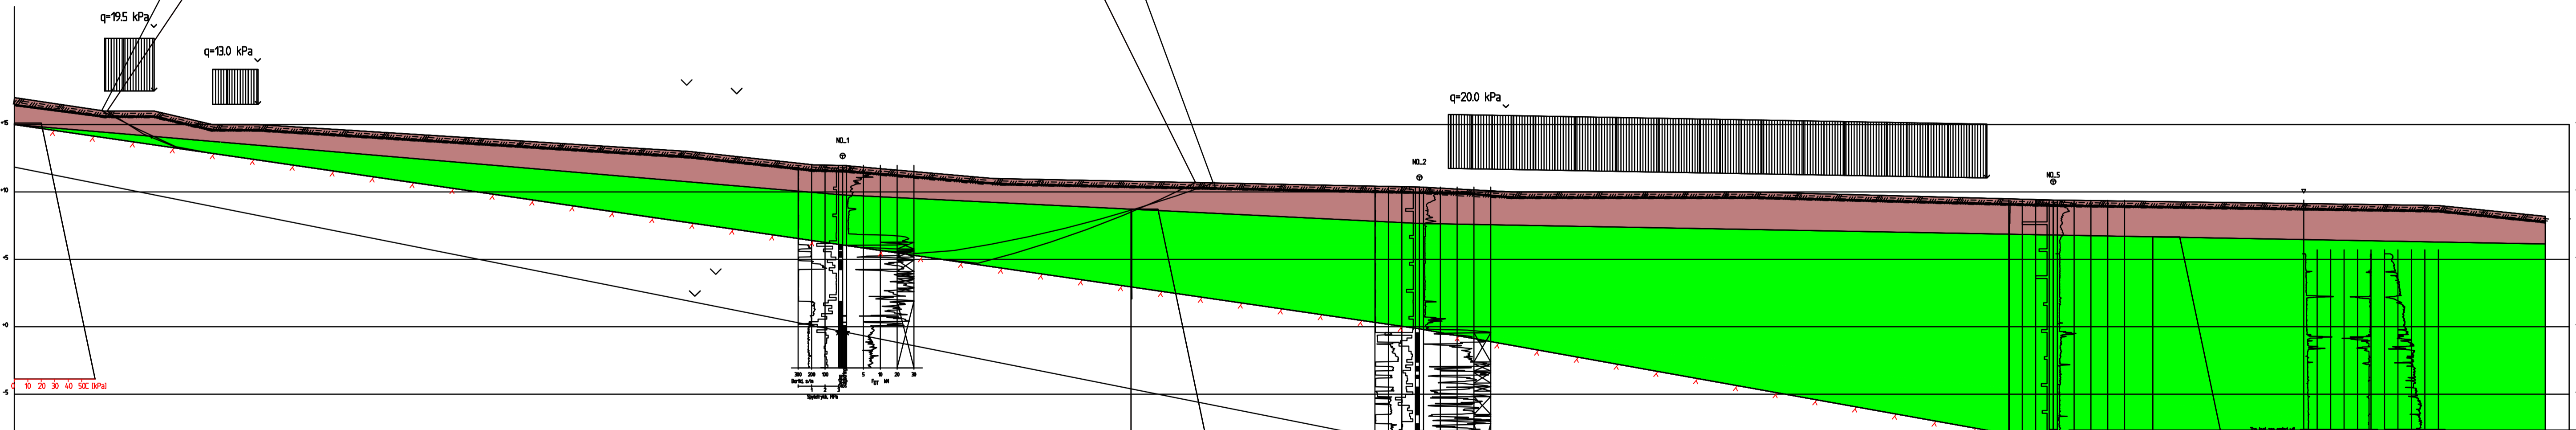
Profil A-A Fremtidig situasjon

Fc=4.53
Fremtidig situasjon bygg 1- drener1 - 5
Result file : x:\nor\oppdrag\molde2\519\36\5193650\bin\geoteknik\stabgraf\n\holtan - fremtidig situasjon 1 byggR3

Fc=3.27
Fremtidig situasjon bygg 1 - drener1 - 7
Result file : x:\nor\oppdrag\molde2\519\36\5193650\bin\geoteknik\stabgraf\n\holtan - fremtidig situasjon 1 byggR1

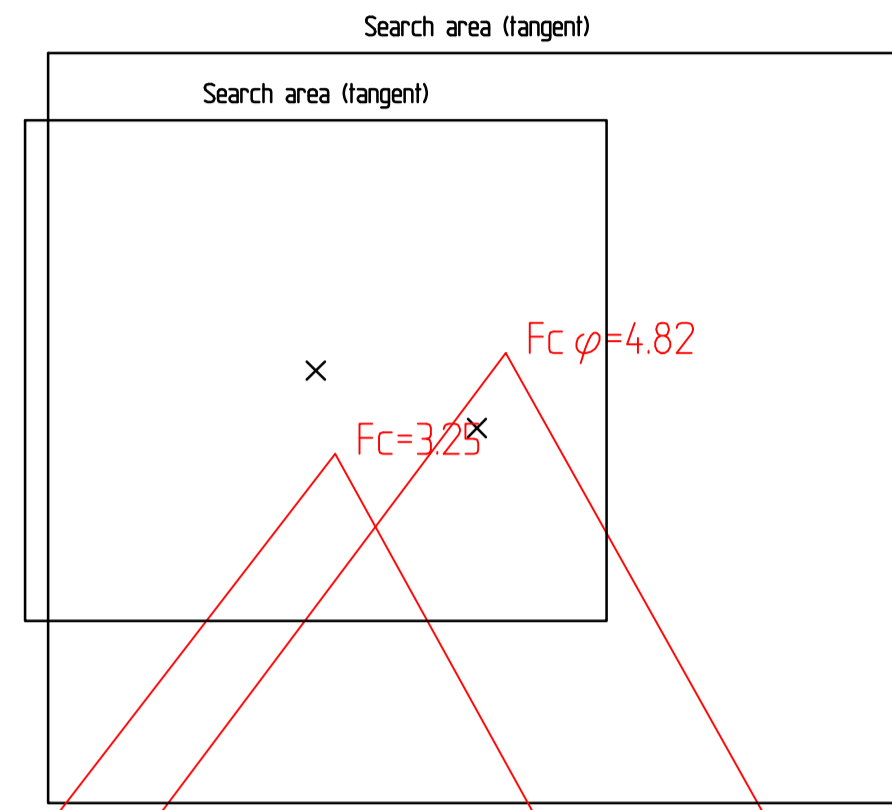
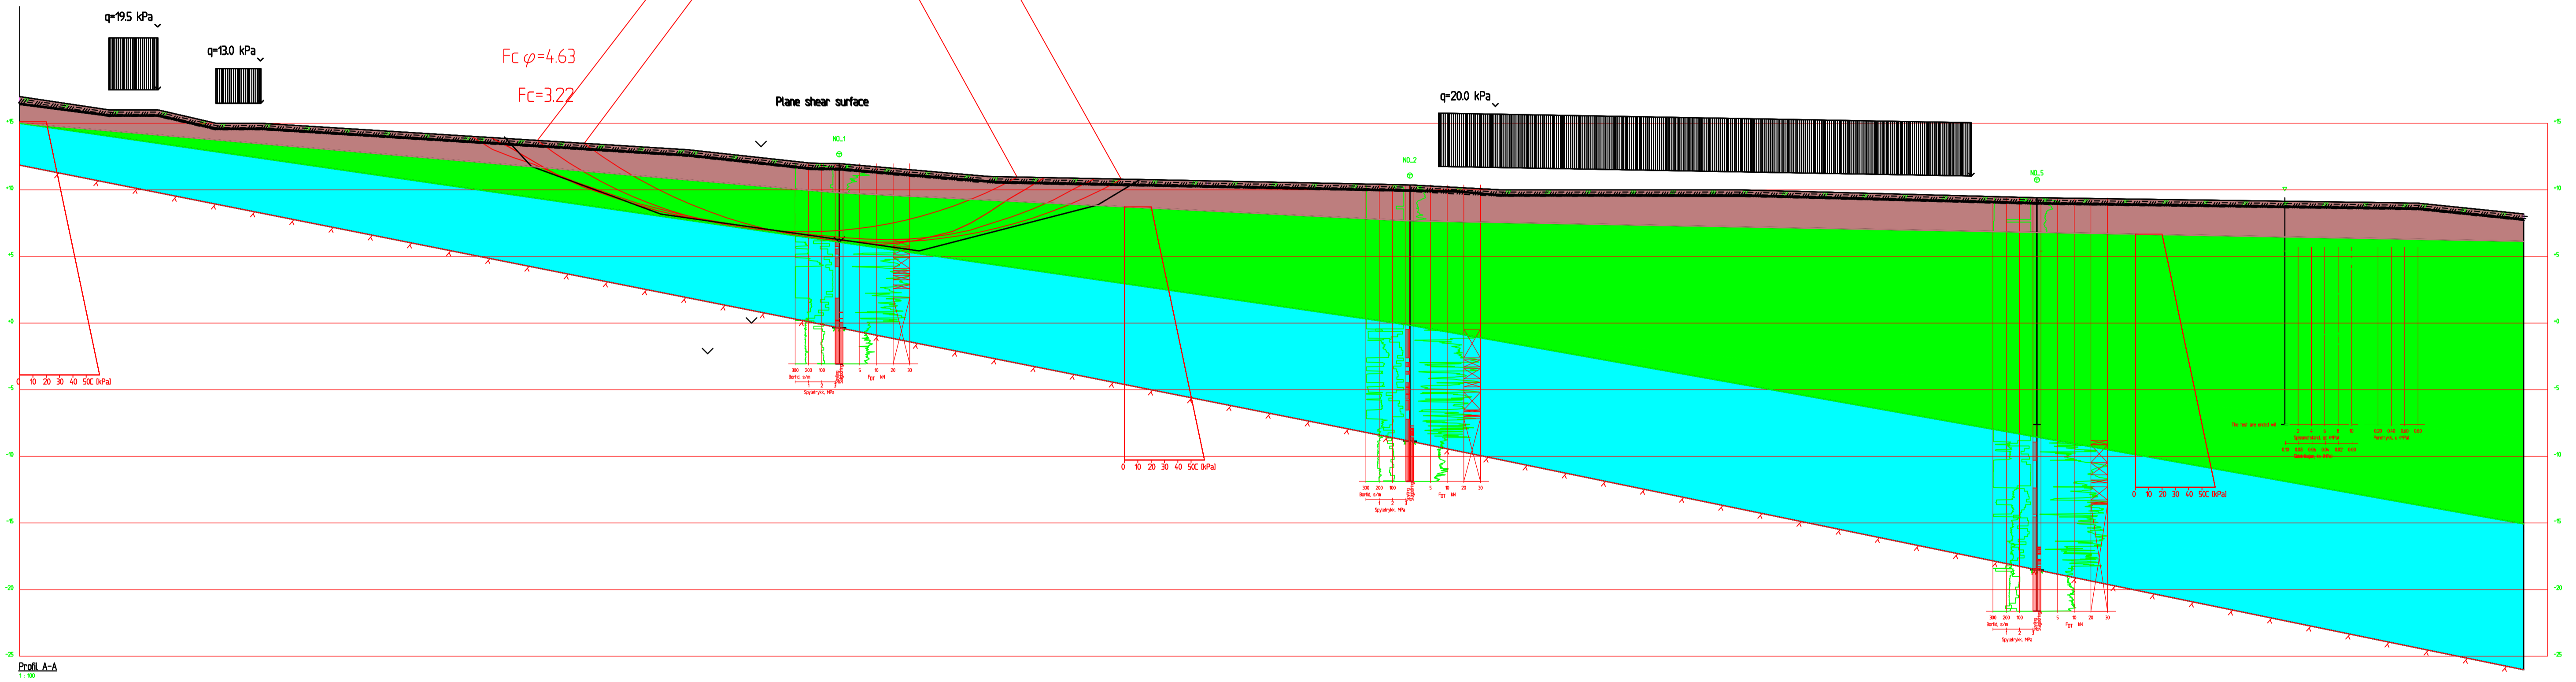
Neset kommune		Målestokk (gjelder A1)
		1:250
Faregradsvurdering Holtan omsorgssenter		
Reviderte stabilitetsberegninger etter UAK		
Profil A-A Fremtidig situasjon		
Norconsult	Oppdragsnummer 5193650	Tegningsnummer V102
		Revisjon J01

*) Det er lagt inn ei fiktiv bergoverflate i laggrensa mellom leire og faste masser. Dette er gjort for å «tvinge» skjærflatene til å bøye av og følge bunnen av leirlaget. I beregningene som er vist på tegning V102 er denne bergoverflata flyttet ned til den reelle dybden.

Profilen ligger i et relativt flatt område, hvor det nye bygget glir inn i terrenget og medfører ingen store skjæringer eller fyllinger. Stabiliteten er kun kontrollert på ett profil, og det er funnet at det ikke er behov for stabiliserende tiltak i dette området.

Fc=3.25
 Fremtidig situasjon, tvunget i alle lag, udrenert
 Result file : x:\nor\oppdrag\Modde2\519365\BIM\Geoteknik\stabgraf\Holtan - fremtidig situasjon 1 bygg - sammensatt skjærfate (rev 1)R5

Fc=4.82
 Fremtidig tilstand - beregnet i alle lag - drenert
 Result file : x:\nor\oppdrag\Modde2\519365\BIM\Geoteknik\stabgraf\Holtan - fremtidig situasjon 1 bygg - sammensatt skjærfate (rev 1)R3
