HALDEN KOMMUNE

HALDEN VANNBEHANDLINGSANLEGG OG INNTAKS- OG UTSLIPSLEDNING

OMRÅDESTABILITETSVURDERING

OPPDRAGSNR.	DOKUMENTNR.
A116703	A116703-NOT-RIG-002

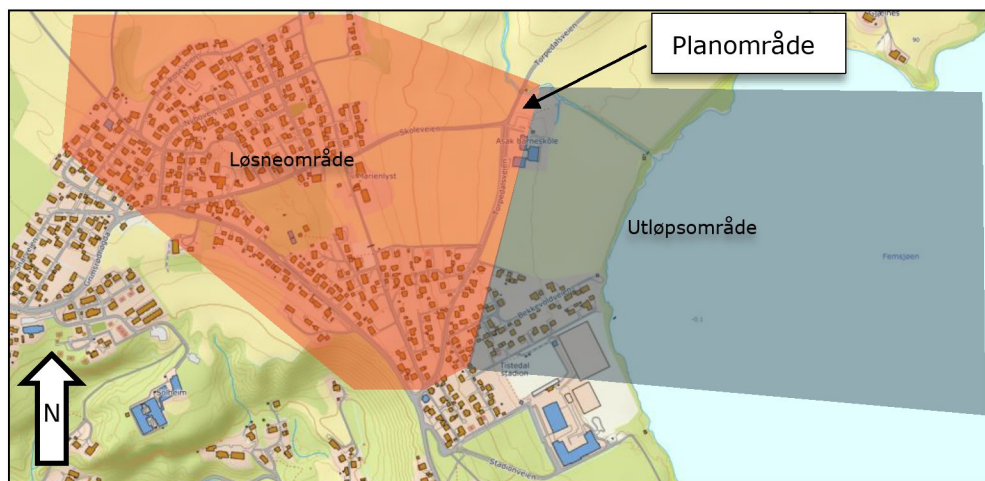
Figur 18: Faresone 1 hvori planområde er plassert. Løsne- og utløpsområde er tegnet inn.

Ut ifra kriteriene angitt ovenfor er det tegnet inn to faresoner. Faresone 1 er for skråning mot vest tegnet opp på Figur 18. Evaluering av faregrad etter Figur 17 gir 10 poeng som anvist i Tabell 3 hvilket medfører "lav" faregrad.

Sum			18	Middels faregrad

I faresone 1 anses tiltak å påvirke stabiliteten ved utbygging av VBA da utbygging ligger i bunn av skråning og det skal etableres en byggegrop for anlegget. I permanent fase vil områdestabilitet ikke forverres. Stabilitetsanalyse for utgravning i anleggsfasen må gjennomføres.

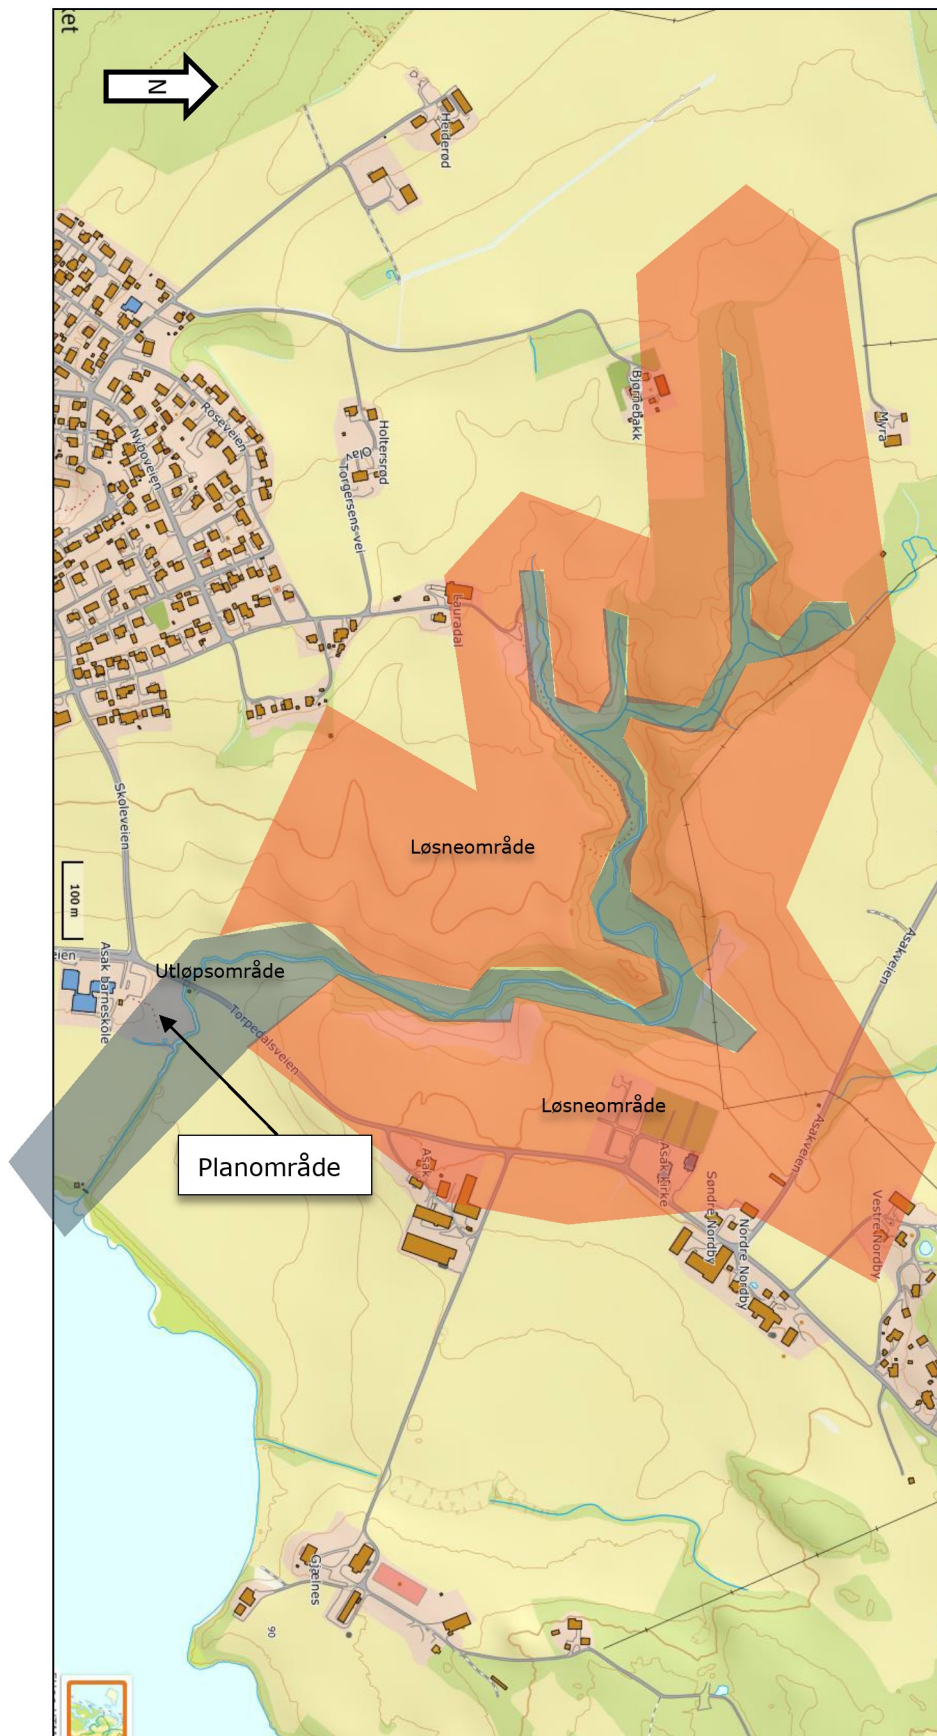
Figur 19: Faresone 2 hvori planområde er plassert. Løsne- og utløpsområde er tegnet inn.

Faktorer	Vekttall	Faregrad, score	Samlet score	Kommentar
Tidligere skredaktivitet	1	2	2	Det er registrert skredgrop i ravineside.
Skråningshøyde, meter	2	1	2	Skråningshøyde på 15-20 meter.
Tidligere/nåverende terrengnivå (OCR)	2	0	0	Forventelig >2 i hele området.
Poretrykk.	3	1	3	Poretrykk ikke målt. Antar liten poreovertrykk i grunn på bakgrunn av vurdering i avsnitt 4.
Kvikkleiremektighet	2	2	4	Det er på bakgrunn av utførte grunnundersøkelser i området vurdert at kvikkleiremektighet ikke vil økes ved ravine slik det treffes mere enn H/2 av skråningshøyde i ravine. Her er det især lagt vekt på borepunkt 10 hvor kvikkleiremektighet er mindre enn H/8. Det ble under befaring i Asak bekk ikke truffet noen tegn på kvikkleire eller sprøbruddsmasser i blottlagte masser i bekk og skråningsssidene.
Sensitivitet	1	2	2	Utfra undersøkelser utført på tomt for VBA vurderes sensitiviteten ikke å overstige 100. Høyeste målt sensitivitet i grunnundersøkelsene er 38 i borhull 7 ut mot Femsjøen. I borhull 10 og i borepunkt 1 som ligger nærmere ravinen er sensitivitet målt til maksimalt 27 og 22. At den skulle komme opp over 100 vurderes som lite sannsynlig.

Erosjon	3	1	3	Lite erosjon truffet i bekk.
Inngrep	3	0	0	Byggeområde ligger utenfor løseområde men langs utløpssone.
Sum			16	Lav faregrad

Planområdet ligger i utløpsområdet for faresone 2 hvorfor det ikke vil skje forverring av stabilitet ved utbygging av planlagt tiltak. Det pågår liten erosjon i bekk hvorfor det må gjøres vurdering av behov for erosjonssikring av bekken.

Faresone 2 vil ikke bli påvirket av planlagt byggeri/tiltak. Skred i sprøbrudsmasser langs Asak bekk mot nord kan løpe ut i planområdet hvorfor det må utføres erosjonssikring i enkelte områder langs bekken. Det kan i forbindelse med detaljprosjektering av erosjonssikringen gjennomføres supplerende grunnundersøkelser ovenfor bekken og dersom det ikke treffes sprøbrudsmasser her kan faresone begrenses sammen med omfang av erosjonssikring.

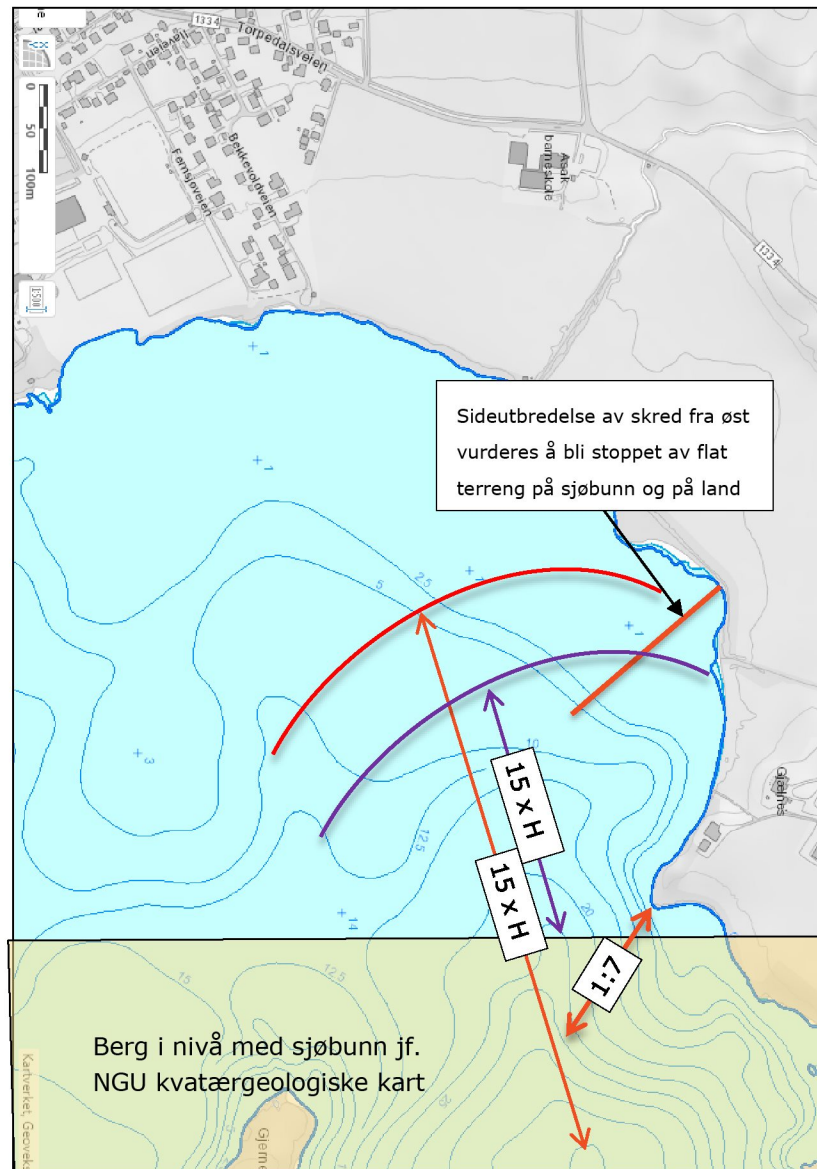
Figur 20: Dybdekart fra NVE med angitt avgrensning på bakovergripende skred initiert på sjøbunn i Femsjøen.

Undersjøisk skred i Femsjøen kan gi bakovergripende skred inn imot strandsonen ved planområdet. Utbredelse av bakovergripende skred i Femsjøen på 15 x skråningshøyden blir 660 m dersom størst dybde i sjøen betraktes og ca. 300 m dersom område der det forventes marine løsmasser. Et bakovergripende undersjøisk skred vurderes ikke og påvirke planområdet da avstand til bunn av skråning er større enn 900 m og helning av sjøbunn i Femsjøen nærmeste 700 m er slakere enn 1:27. Avgrensning av bakovergripende skred i Femsjøen er vist på Figur 20.

Strandkant er erosjonssikret og mindre enn 5 m høy og er derfor ikke vurdert å gi anledning til initialskred med bakovergripende skredrisiko.

Helning av sjøbunn i strandkant øst for planområdet og i retning nord er ca. 1:7. Basert på tilnærmet flatt terreng 200 m fra strandkant og tilsvarende avstand på land mot planområde samt topografi i Femsjøen i øvrig vurderes utbredelse av skred i dette området vil stoppe når skredd når flatt sjøbunn som illustrert med rød strek på Figur 20 og dermed ikke vil nå planområdet.

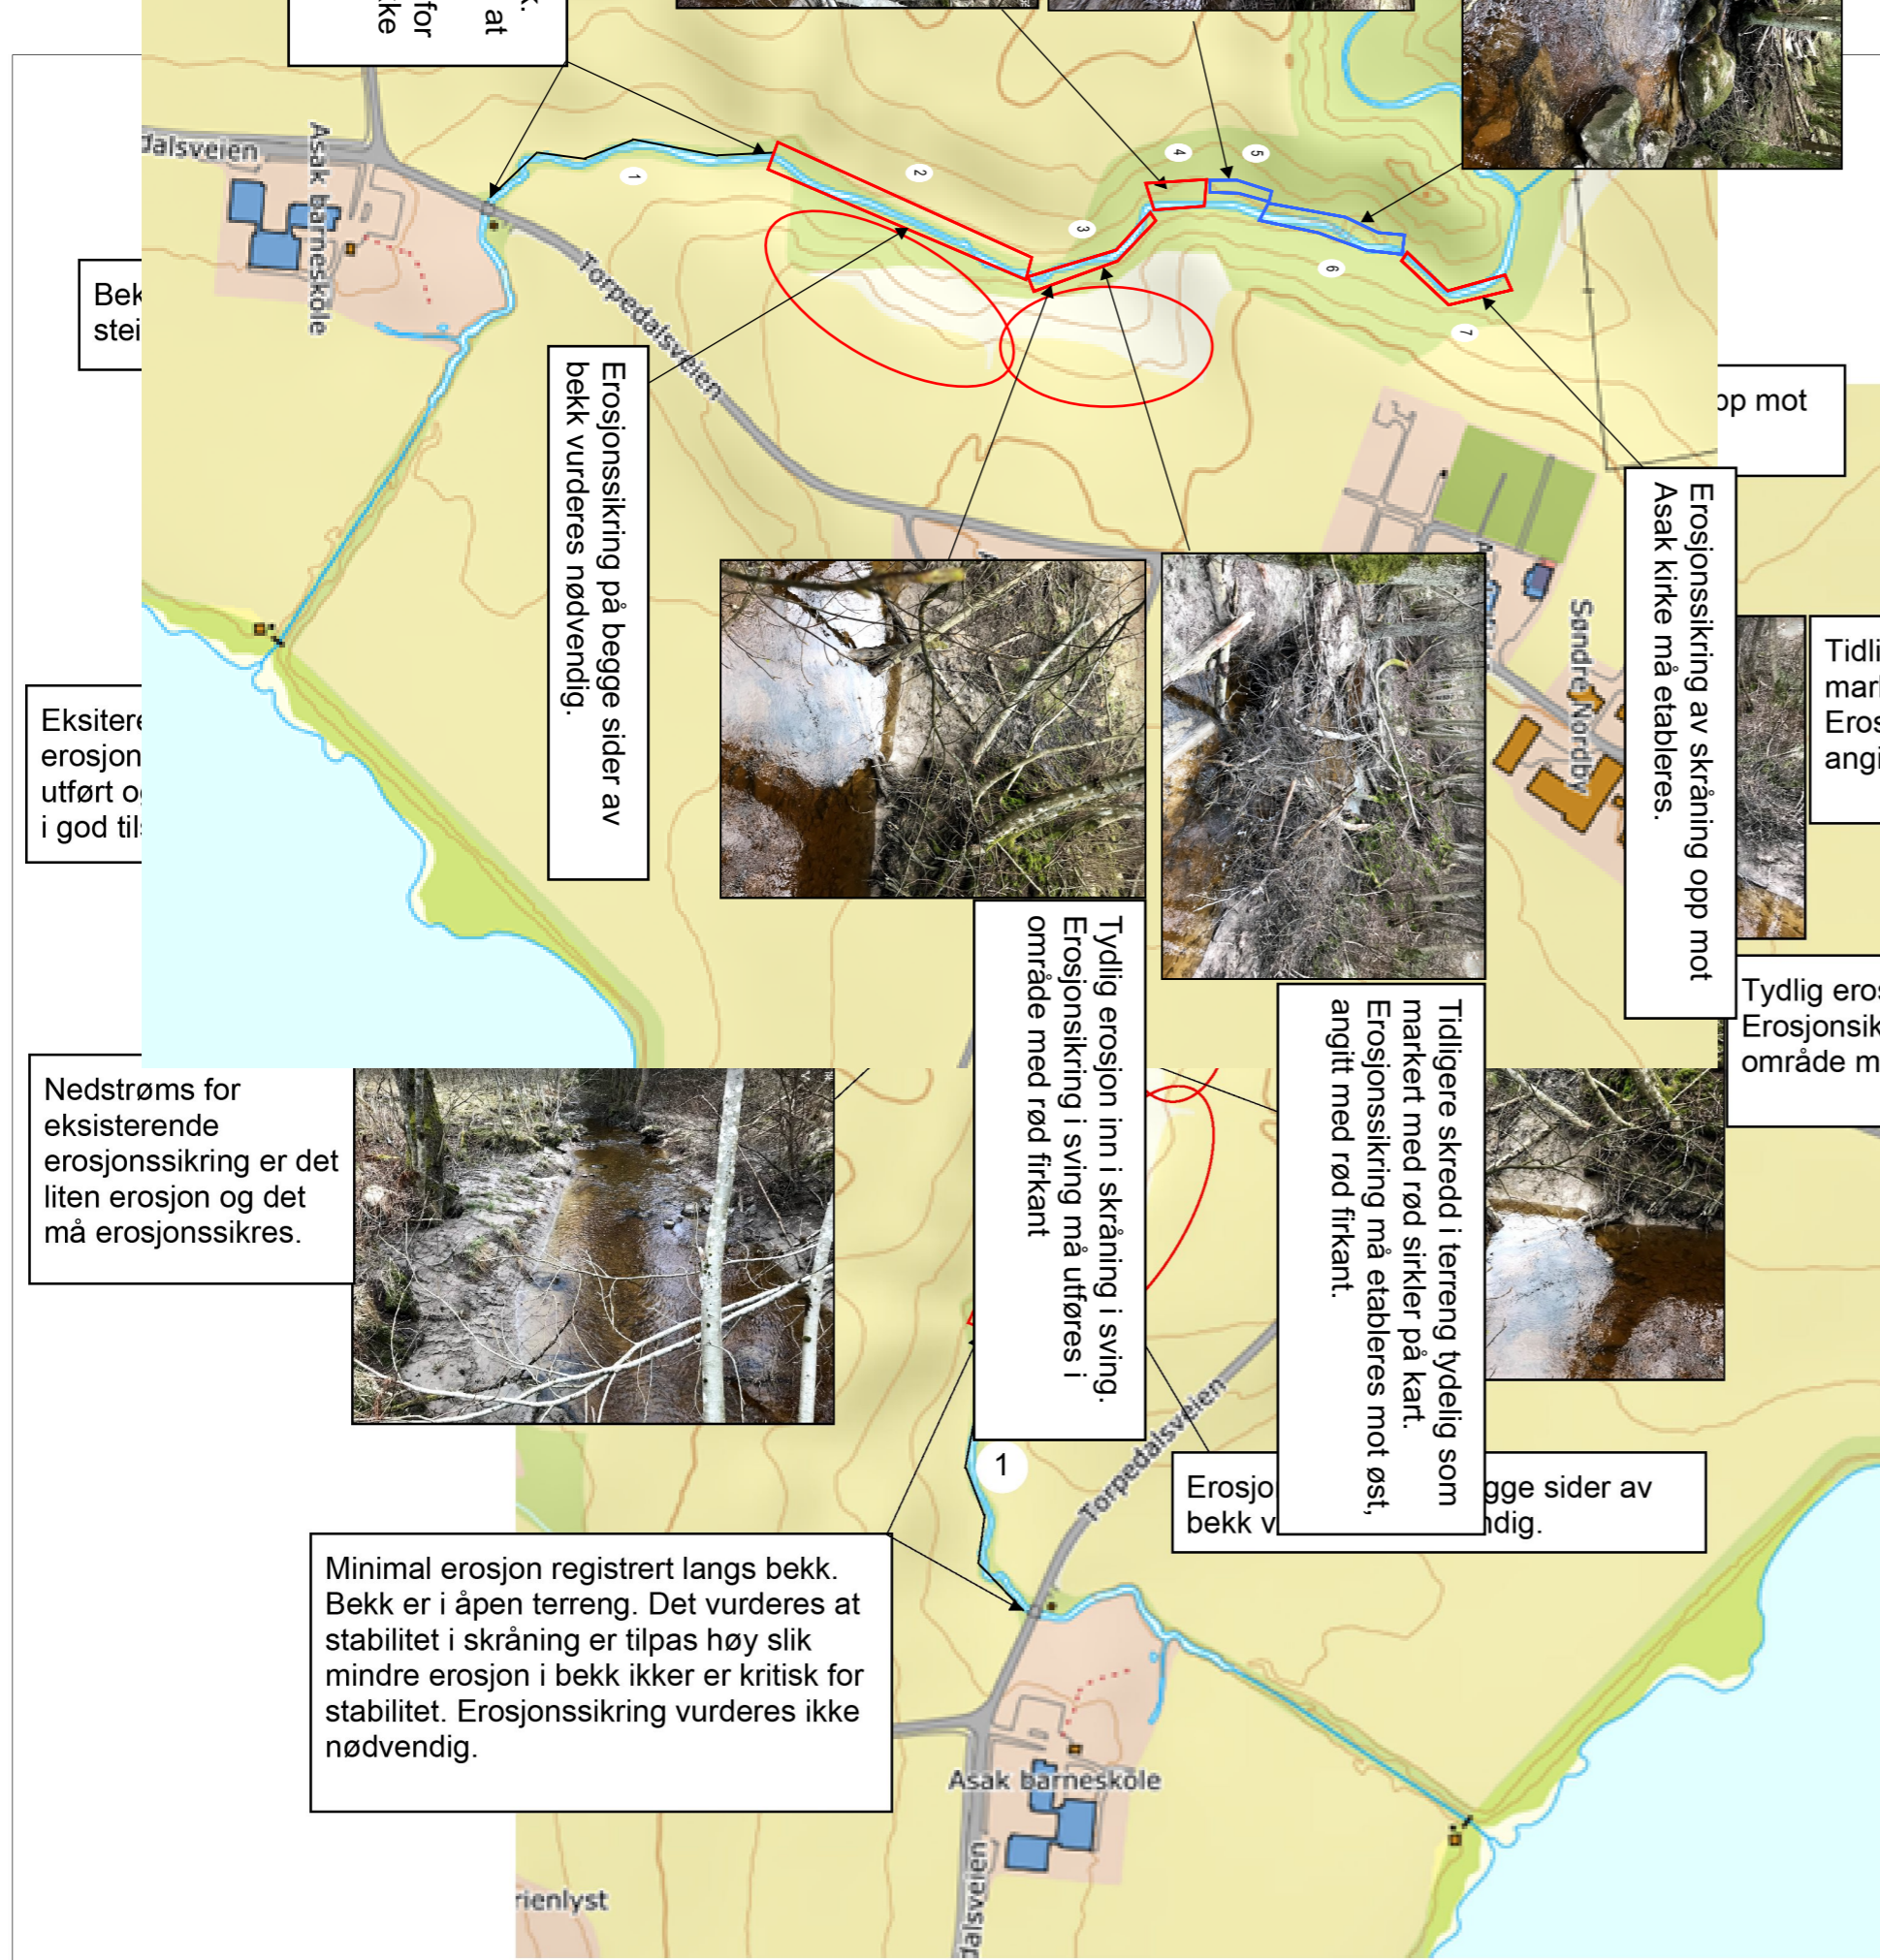
Det er gjennomført en befaring av Asak bekk for å sjekke om det pågår erosjon. Bilder og vurderinger fra befaring er angitt i vedlegg 5. Erosjon anses som liten for de første 180 m av bekk nord/vest for Torpedalsveien. Herfra blir terrenget i ravinen brattere og erosjon ses tydelig inn i sving på bekk. Mindre skred er observert i skrånningene. Enkelte steder er det observert berg i bunn av bekk men dette er ikke gjennomgående for strekningen.

Område 1: Første strekning nord for Torpedalsveien. For område 1 markert på vedlegg 5 anses det ikke som nødvendig med erosjonssikring. Terreng er her åpnet opp og helning på skråninger ned mot bekk er generelt som i beregningsprofil omtalt i tidligere stabilitetsanalyse. Stabilitet er høy og det vurderes derfor at den liten erosjon som pågår ikke vil medføre risiko for områdeskred.

Område 2 og 3: Sørlike halvdel av kartlagt strekning. For område 2 og 3 ses det tydelig i terreng at det før har pågått større skredd mot øst. Det er observert erosjon i bekk nær bratte skråninger hvorfor erosjonssikring må utføres. For område 2 anses det nødvendig å erosjonssikre begge sider av bekken mens det i område 3 vurderes tilstrekkelig å erosjonssikre sving mot øst langs markert strekning.

Område 4-6 nordlige del av ravine. Område 5 og 6 er erosjonssikret og erosjon er ikke et problem her. Område 4 er ikke erosjonssikret. Erosjon pågår og det må gjøres sikring likt område 5.

Område 7 ved sving nær Asak Kirke. Område 7 vurderes å må erosjonssikres i ytre sving slik skråning mot Asak kirke ikke blir utfordret.

Bekke

Eksisterende erosjon utført og i god til

Tydlig erosjon inn i skråning i sving. Erosjonssikring i sving må utføres i område med rød firkant

Det er i forbindelse med befaring identifisert stedvis erosjon i Asak bekk. Erosjon kan forsake skredd i masser i skråninger og initiere stabilitetssvikt. I tillegg kan det ikke dokumenteres at det ikke er sprøbruddsmasser i grunnen langs ravinen rundt Asak bekk. Derfor må det gjøres tiltak i Asak bekk slik erosjon ikke kan forsake utløp av masser i planområde.

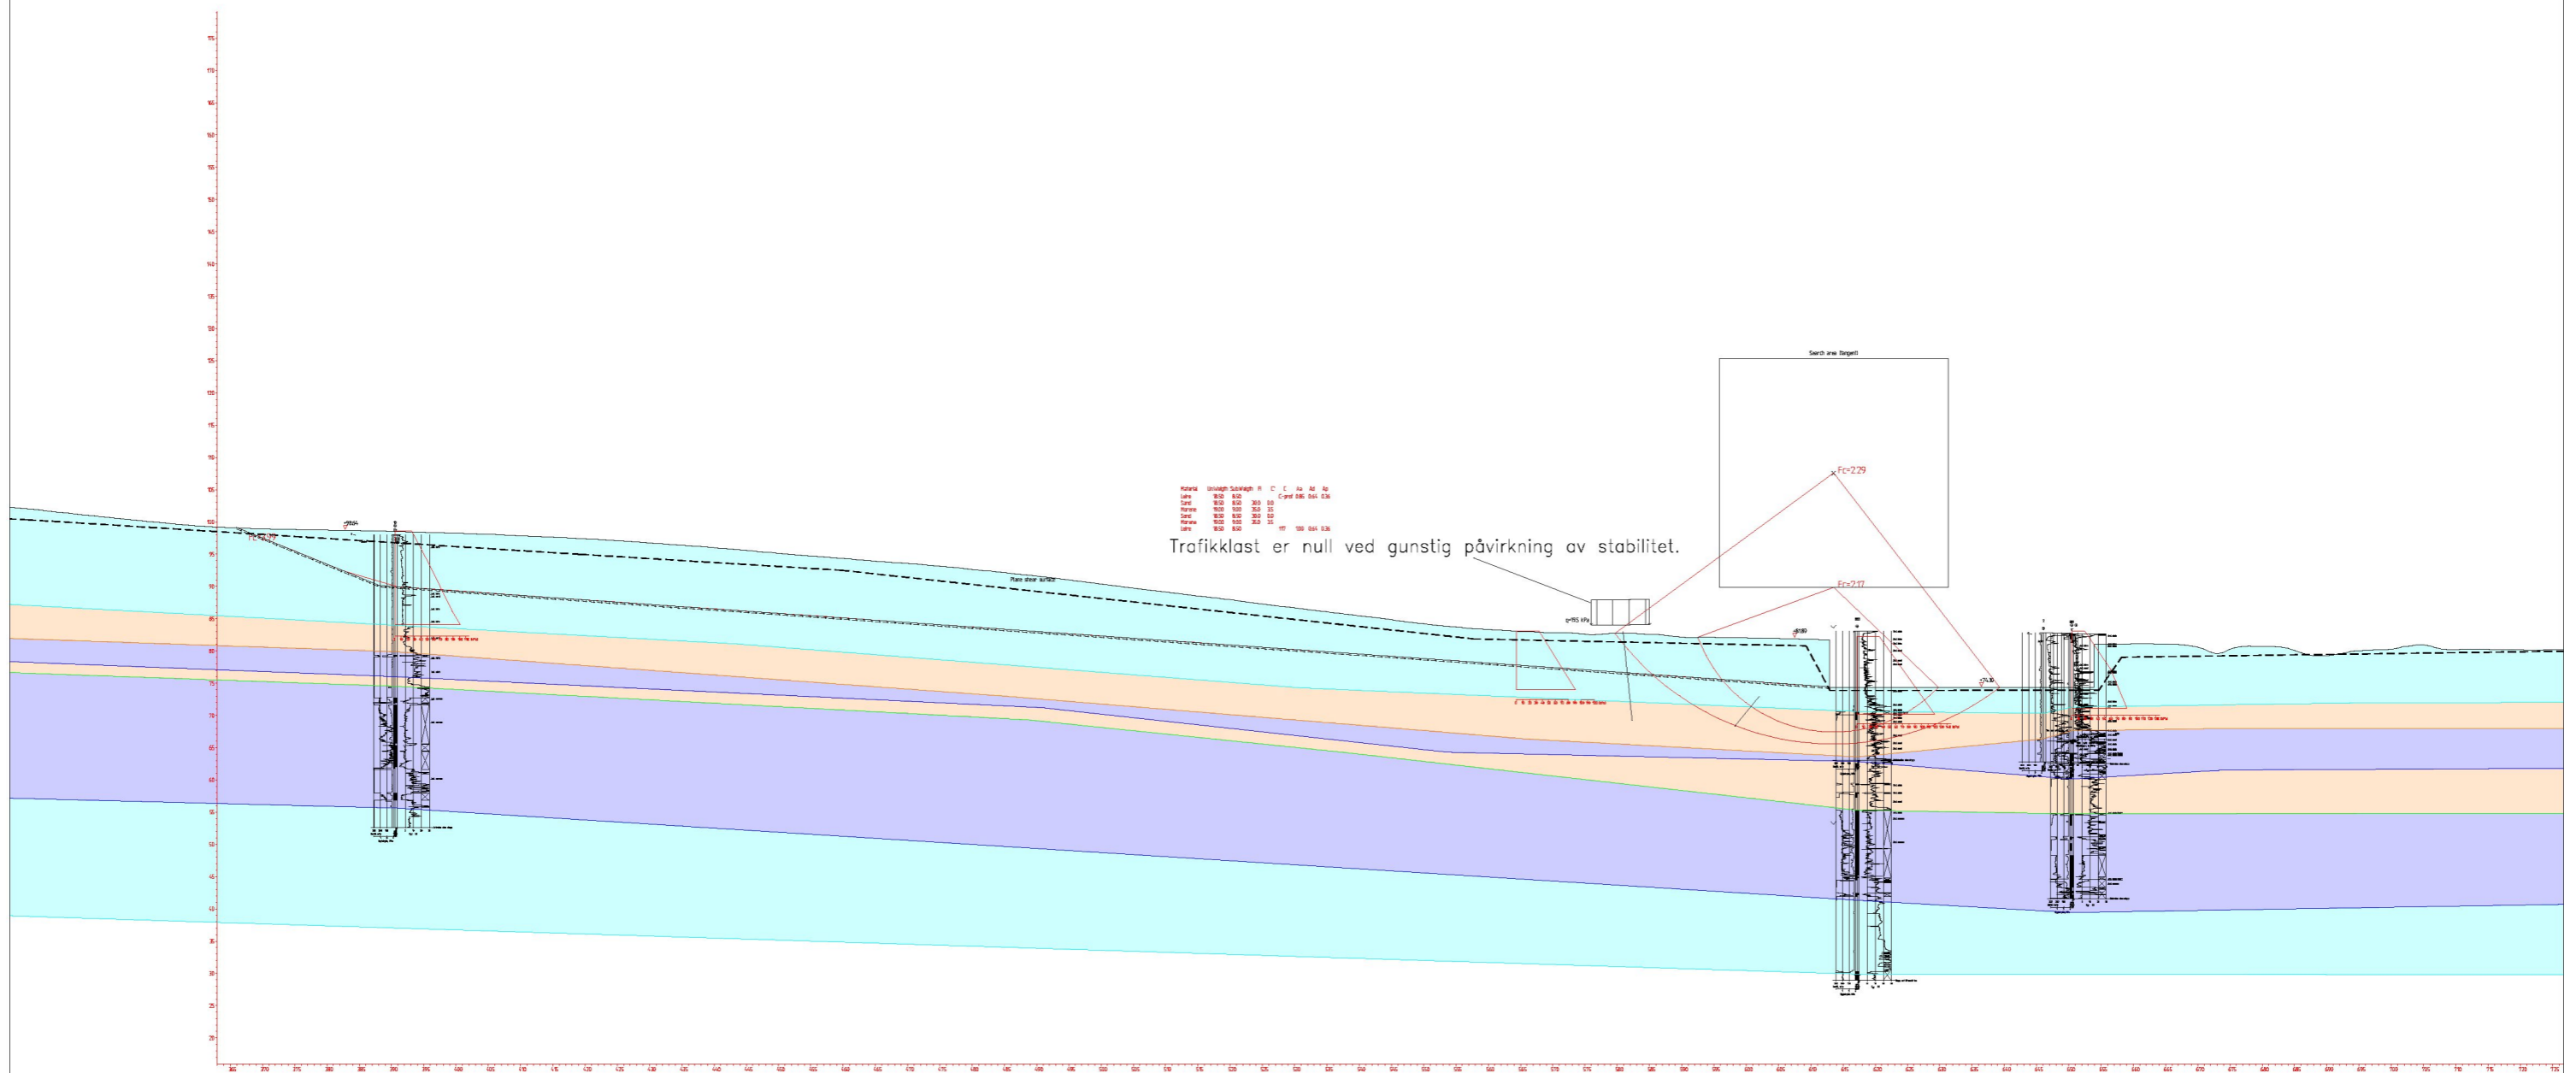
Det er gjennomført stabilitetsvurdering av skråningen vest for området ved bruk av GeoSuite Stability. Beregningssnitt for udrenerte og drenerte beregninger i anleggsfasen er angitt på tegning 1 og 2. Sikkerhet på mellom 1,47 og 4,6 i drenert og udrenert situasjon er dokumentert.

Det er en forutsetning for beregningene at byggegrop etableres med spunt da det ikke er tatt med frie graveskråninger på beregningssnitt.
