HALDEN KOMMUNE

Utredning av kvikkleiresone «Asak bekk» og påvirkning av nytt vannbehandlingsanlegg ved Torpedalsveien 55

GEOTEKNISK VURDERINGSNOTAT

A116703-NOT-RIG-003

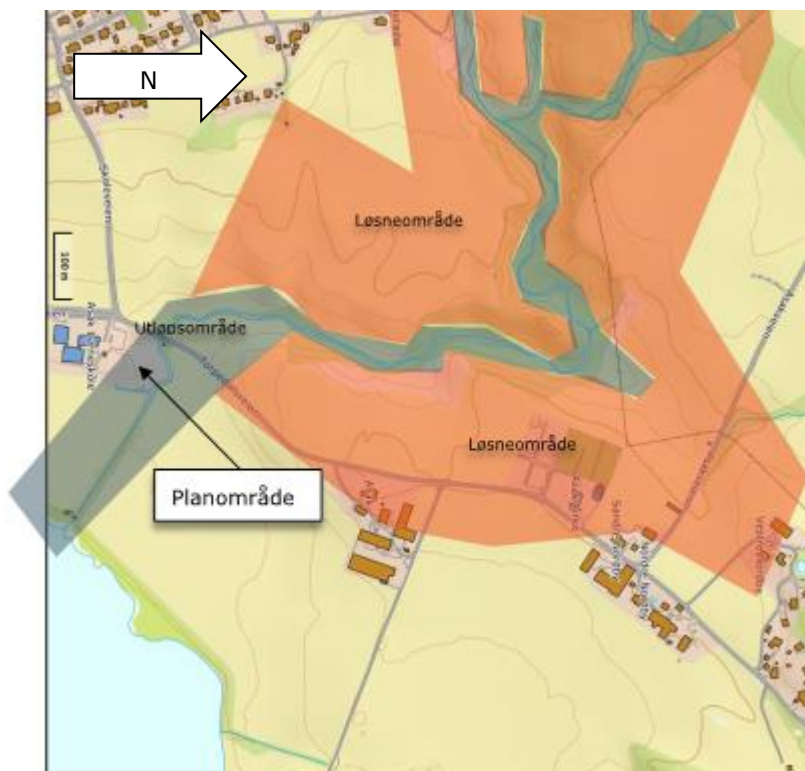
Som beskrevet er det gjort en utredning av faresone for kvikkleire skred i ravedalen rundt Asak bekk. Faresone er angitt på Figur 3-1 hvor det ses at vurdert utløpssone fra tidligere vurderinger treffer VBA. Faresonen er angitt til «Lav faregrad» utfra vurdering gjort i (COWI AS, 2020).

Figur 3-1: Utklipp av faresone fra tidligere vurdering av faresone. (COWI AS, 2020)

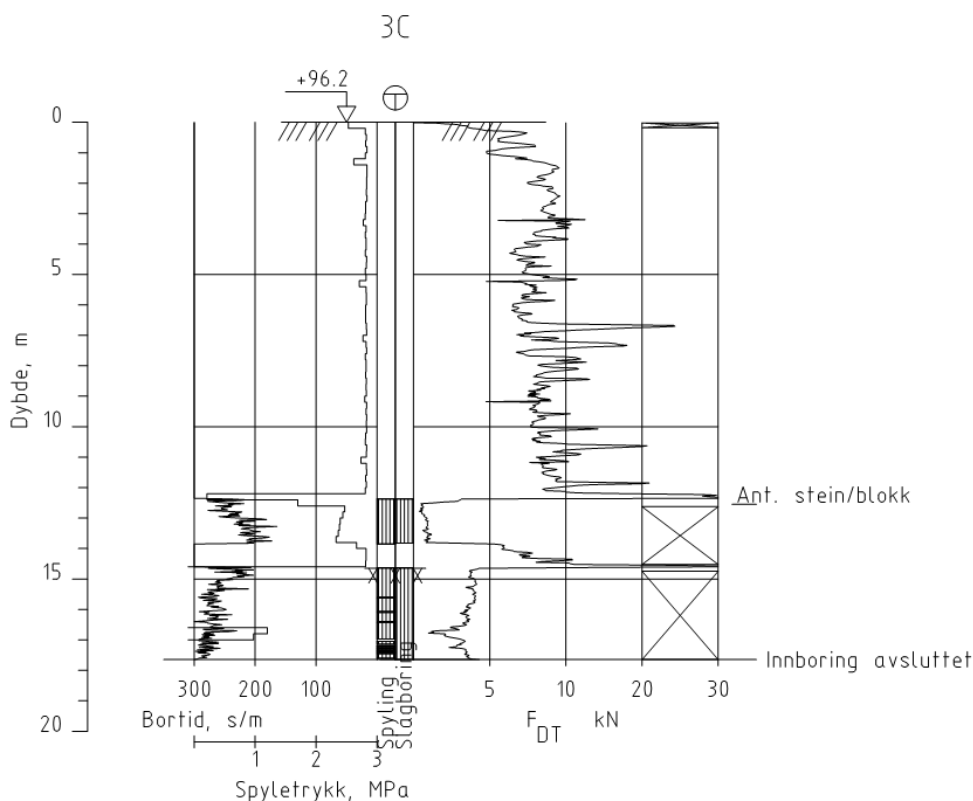
Grunnundersøkelsene i øst på topp av ravine viser ikke tegn på sprøbrudsmasser. Her er det gjort sammenligning mellom naverprøve i borpunkt 3 og totalsonderingene (se totalsondering fra borpunkt 3 på Figur 4-1). I borpunkt 3 er det utført omrørt styrke forsøk på poseprøvene i hele dybden. Alle prøvene viser ikke tegn på sprøbrudsmasser. Sammenligning mellom totalsondering 3, 4 og 7 indikerer like friksjonsholdige masser.

Figur 4-1: Boring 3C i borpunkt 3. Indikasjoner på friksjons holdige masser ses på profil.

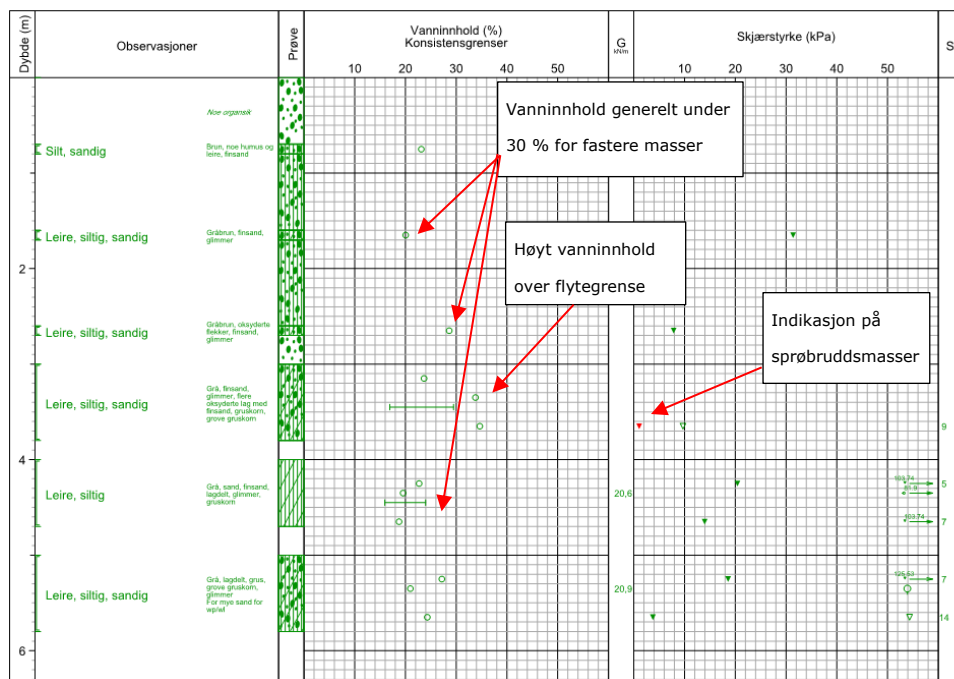
Grunnundersøkelsen utført i borpunkt 1 og 5 på topp av ravine viser sprøbrudsmasser på hhv. 1 m og 1,5 m tykkelse. Vanninnhold for de to prøveserier finnes å være $\geq 35\%$ når det treffes sprøbrudsmasser samt å ligge høyere enn flytegrense (se Figur 4-2 og Figur 4-3). Ved fastere masser treffes vanninnhold mindre enn 35% .

Figur 4-2: Prøveserie fra borpunkt 1.

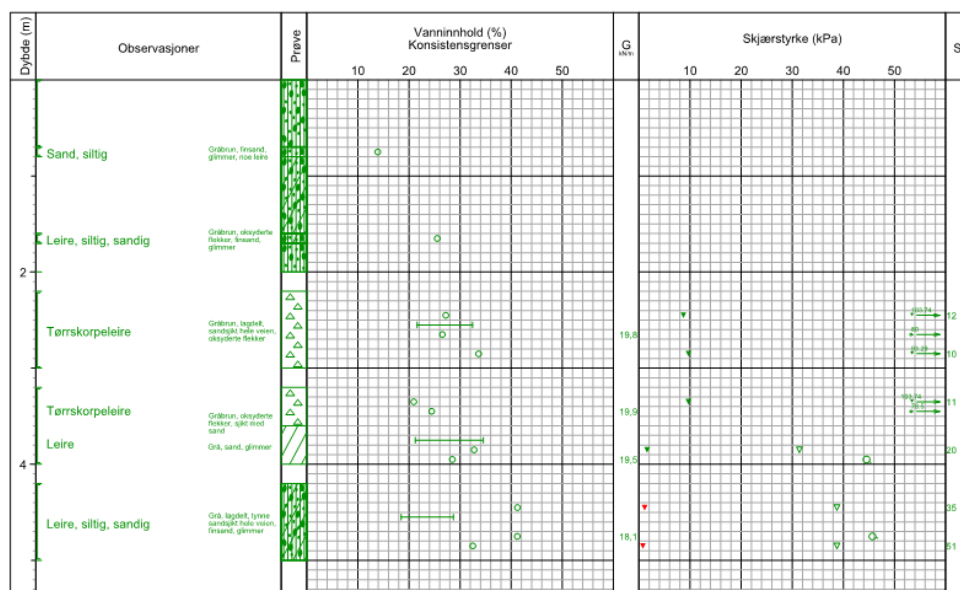
Figur 4-3: Prøveserie fra borpunkt 5. Igjen ses samme tendenser som i prøveserie 1.

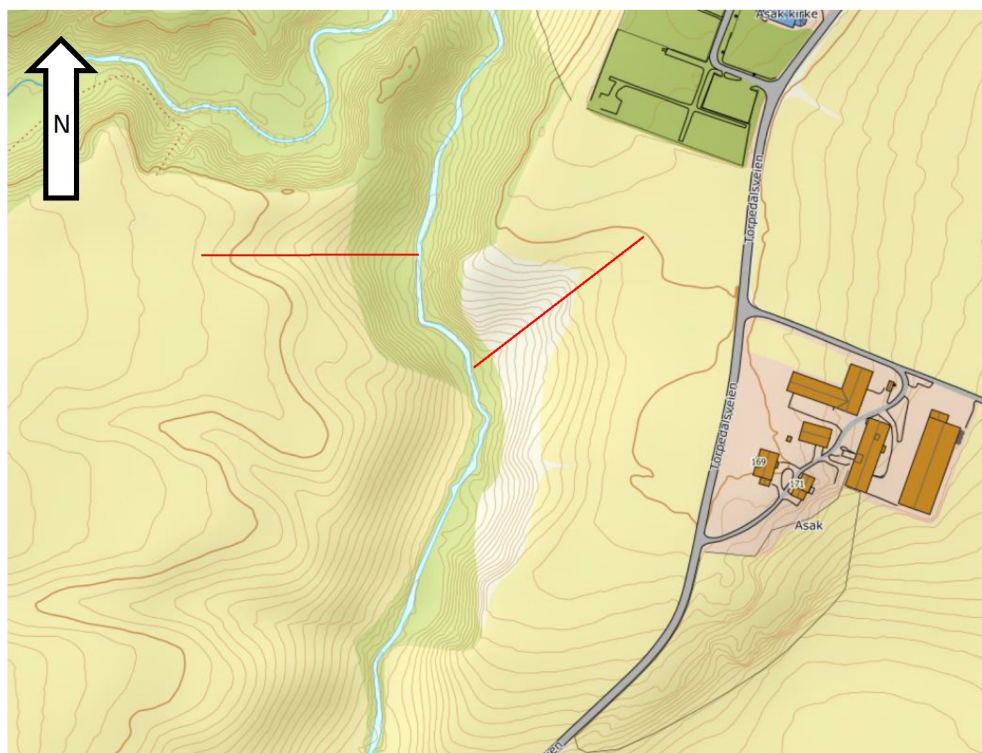
Ved å se på topografikart ses det antydninger av tidligere skred hendelser i ravedalen, se Figur 5-1. Skredhendelse mot vest viser et forhold mellom lengde av løснеområder og høyde av skråning på omtrent 8. Dette indikerer at løśnieområde er betydelig begrenset ift. anbefalinger for avgrensning gitt i (NVE, 2014) på 15 x skråningshøyde.

Figur 5-1: Antydninger av tidligere skredhendelser i ravine. Kart tatt fra norgeskart.no.

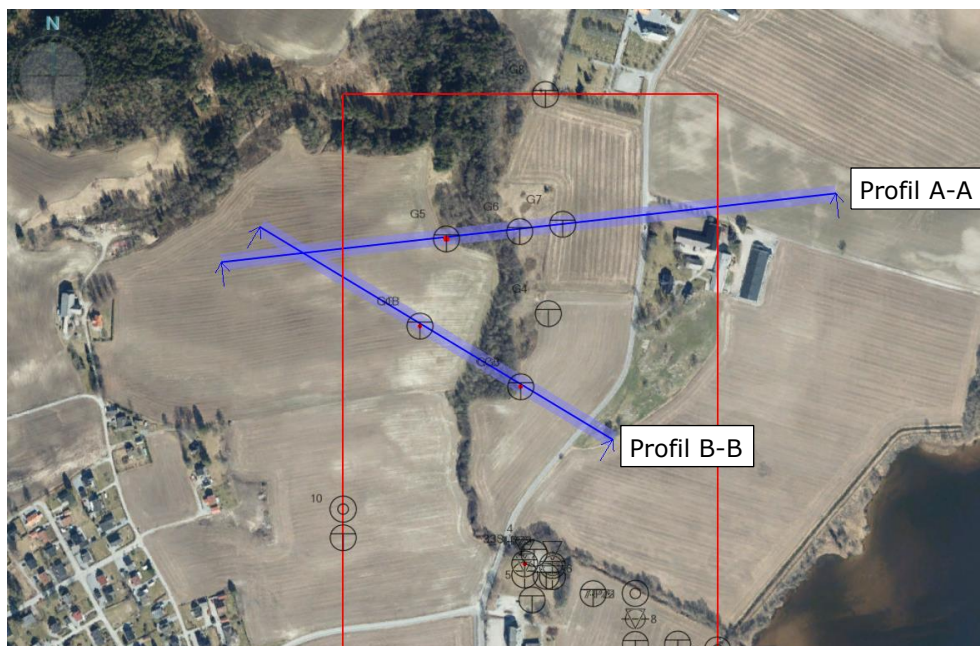
Figur 6-2: Oversikt over profiler for vurdering av skredmekanisme.

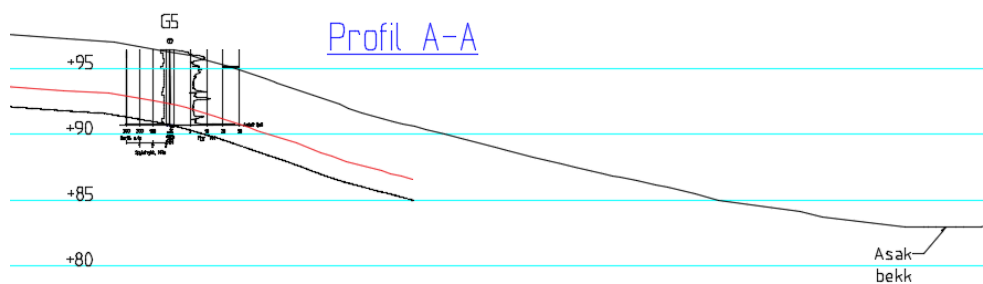
Andel av sprøbrudsmasser over bunn av kritisk bruddflate er vurdert. Det er ikke utført stabilitetsberegninger. Derfor er det antatt at brudd vil gå som sammensatt bruddflate i bunn av kvikkleirelagene lokalisert i området. Ved opptegning av lengdeprofiler vist på Figur 6-3 og Figur 6-4 (plassering er vist på Figur 6-2) er det funnet at andelen av sprøbrudsmasser i høyden av bruddet finnes til mellom 20-30 %. På bakgrunn av dette anses et skred ikke å være retrogressivt.

Figur 6-3: Utklipp av Profil A-A på Figur 6-2. Rød linje angir antatt utstrekning av topp for laget av sprøbrudsmateriale.

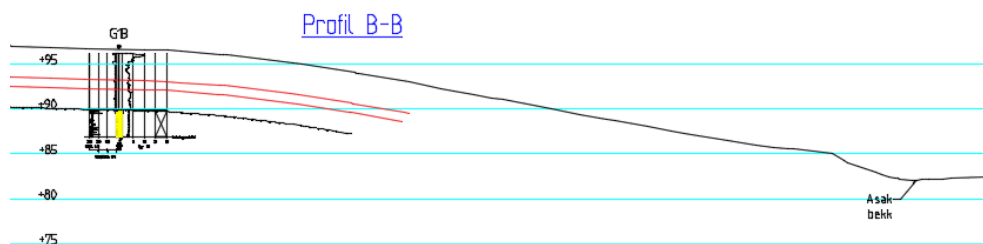
Figur 6-4: Utklipp av profil B-B på Figur 6-2. Rød linjer angir antatt utstrekning av laget med sprøbrudsmateriale.

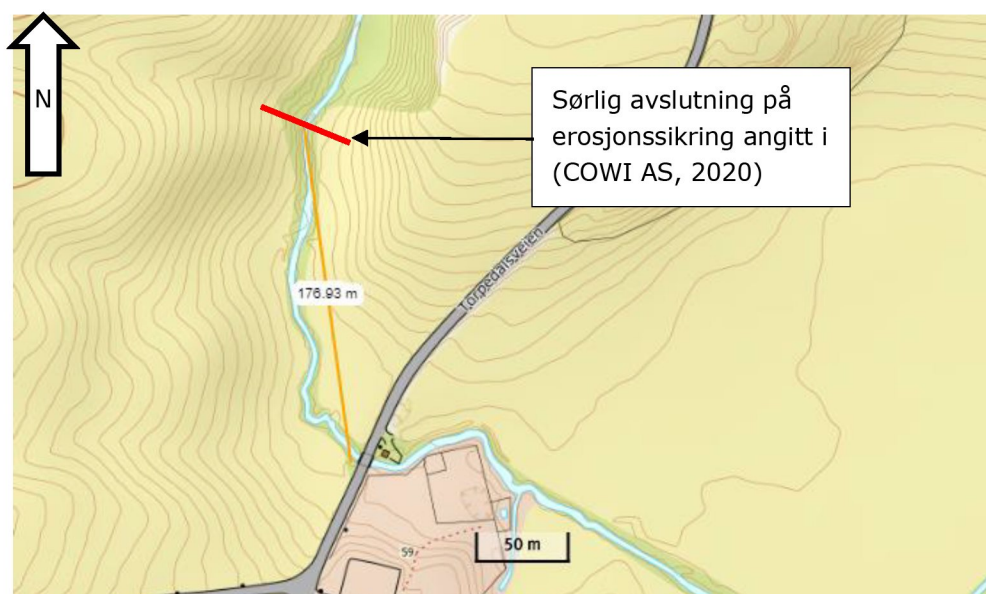
Vurdering av utløpsområde er gjort utfra veiledning angitt i (NVE, 2019). Empiriske relasjoner er angitt for ulike typer skred og angir i hovedsak maksimal lengde på utløp. Ved flaskred vil en stor del av skredmassene bli liggende i skredgropa og i (NVE, 2019) angis forventet maksimal lengde for utløpssonen til 0,5 x løsneområde. Utløp vil på bakgrunn av dette bli på maksimalt 100 m. Figur 6-5 viser sørlig avslutning på erosjonssikring angitt i (COWI AS, 2020). Avstanden ned mot planområdet er angitt på figur til omtrent 180 m.

Figur 6-5: Angivelse av sørlig avslutning på erosjonssikring i (COWI AS, 2020) og avstand Torpedalsveien ved planområde fra denne. Kart tatt fra norgeskart.no.

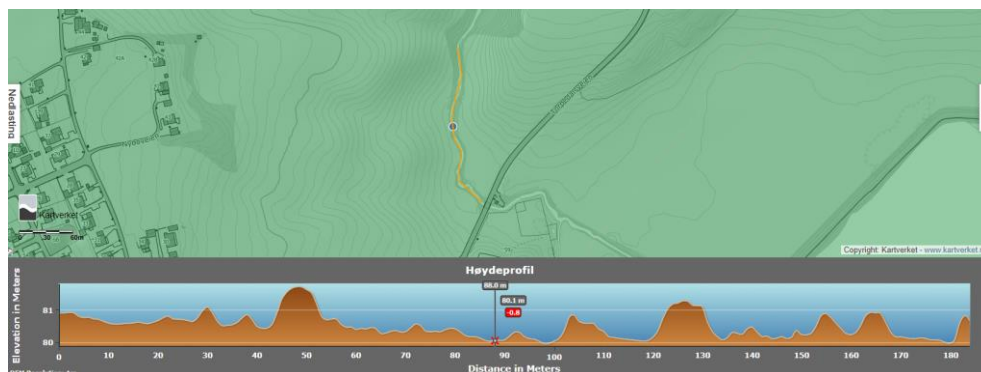
På Figur 6-6 ses lengdeprofil ned gjennom Asak bekk fra sørlig avslutning på erosjonssikring og ned til Torpedalsveien ved planområde. En ser tydelig at generell helning gjennom bekken er stort sett flatt. Dette fordre også til at utløp av masser fra flakskred ikke vil skje i så stor utstrekning som tidligere antatt.

Figur 6-6: Lengdeprofil ned gjennom Asak bekk fra sørlig avslutning på erosjonssikring (se Figur 6-5) til Torpedalsveien ved planområde.

På bakgrunn av ovenstående data og vurderinger er det vurdert at utløp fra skred nord for sørlig avslutning på erosjonssikring angitt i (COWI AS, 2020) ikke treffer nytt VBA. Erosjonssikring er derfor ikke nødvendig for å sikre anleggsarbeidet og nytt VBA som tidligere vurdert og krav til erosjonssikring frafaller derfor.

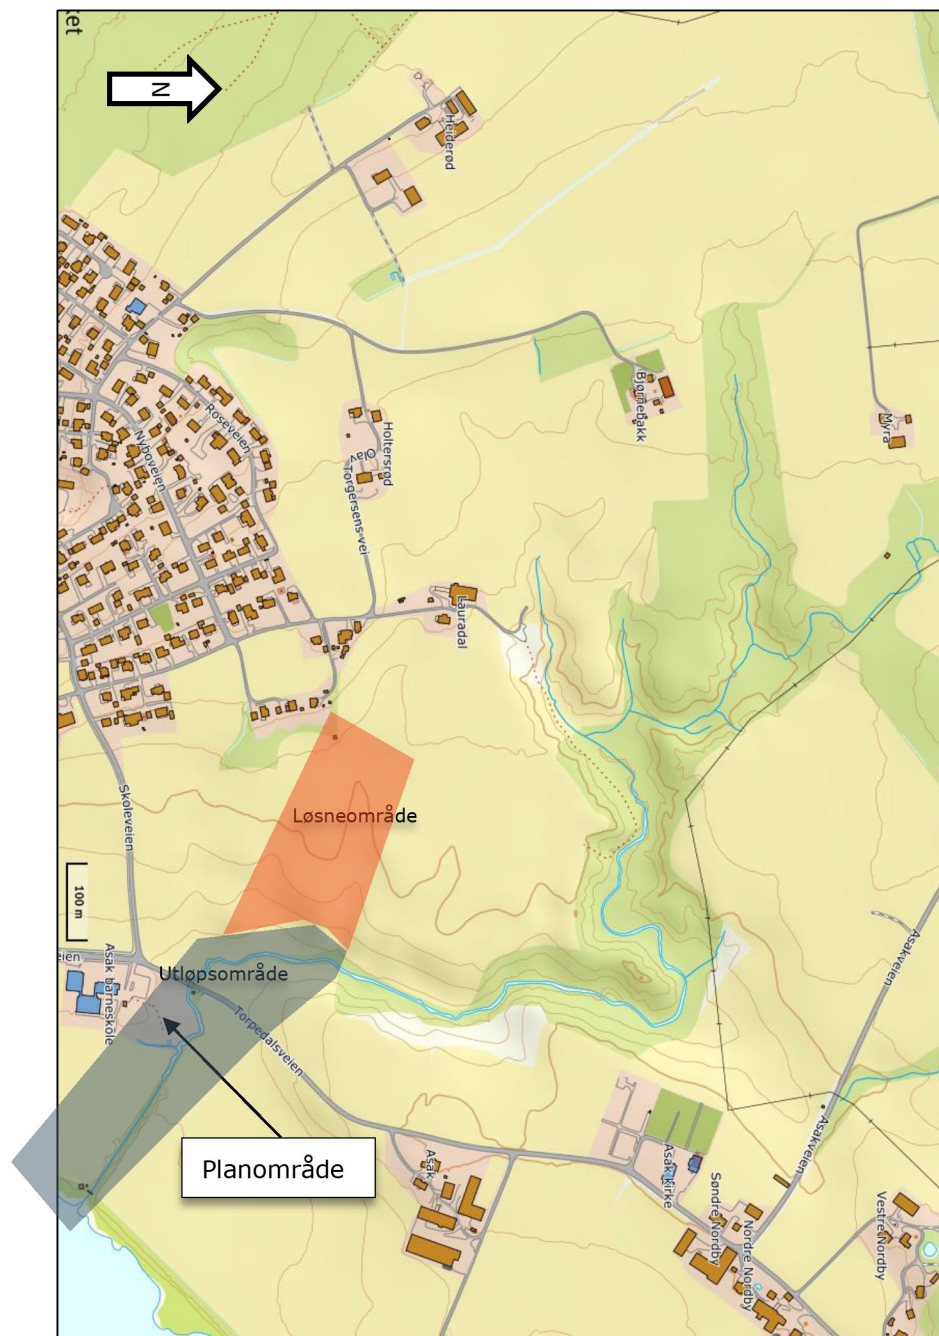
Faresone 2.1 er vist på Figur 6-7. Strekingen av Faresone 2.1 er vurdert i (COWI AS, 2020) til å ha tilstrekkelig stor sikkerhet til at mindre erosjon ikke vil forårsake stabilitetssvikt. Erosjonssikring er derfor i (COWI AS, 2020) vurdert ikke nødvendig og faresone vil derfor ikke have noen konsekvens for nytt VBA. Faresone 2.1 er tidligere kvalitetssikret av uavhengig foretak i (Multiconsult, 2020).

Figur 6-7: Faresone 2.1 som tidligere er vurdert i (COWI AS, 2020) som en del av Faresone 2.

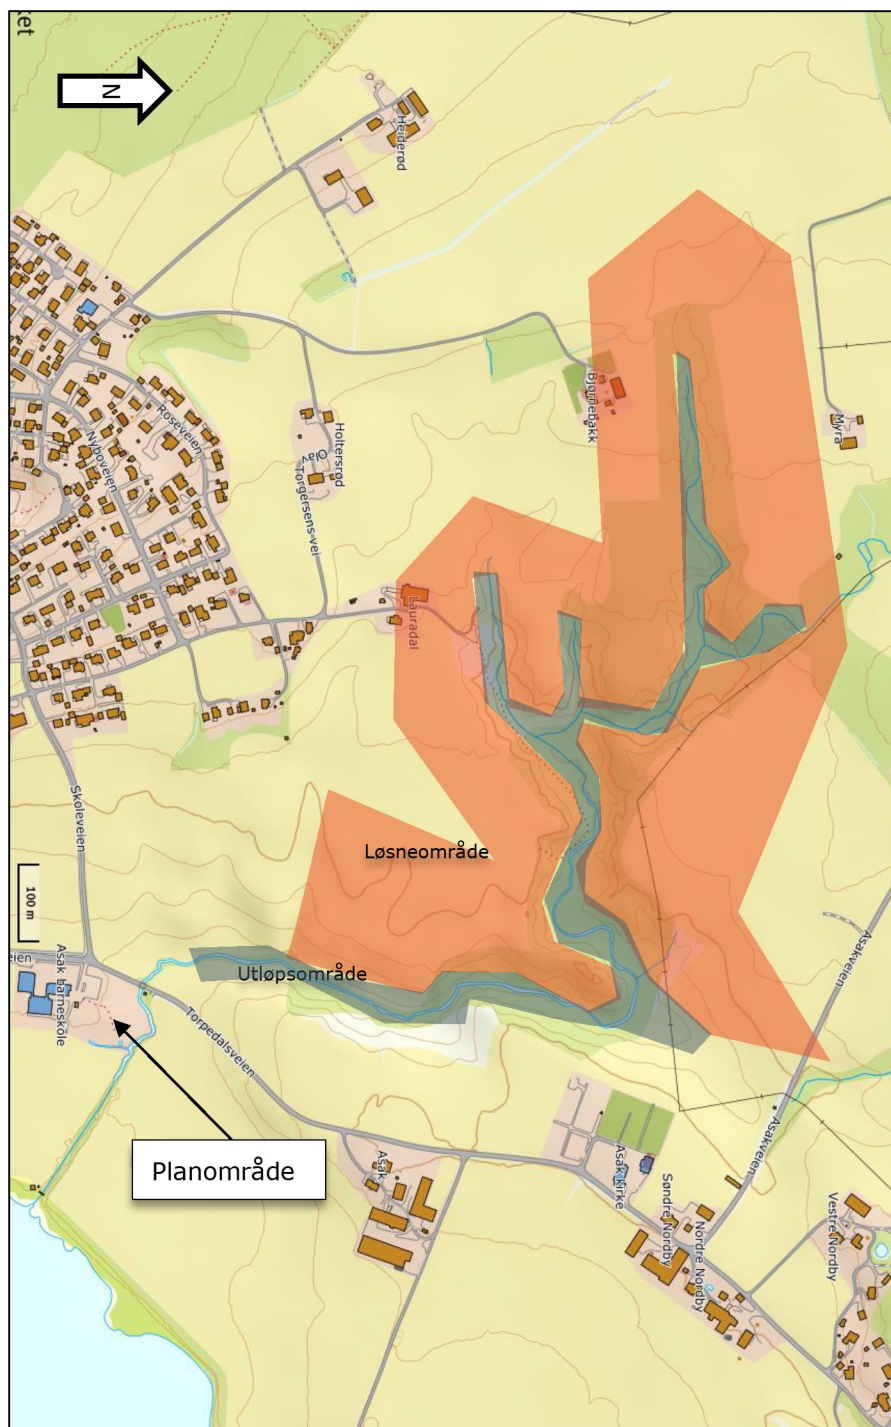
Faresone 2.2 ses på Figur 6-8. Utløpssone treffer ikke planområde grunnet vurderinger gjort i dette notat. Løsneområde øst for ravine avgrenses som angitt på figur på bakgrunn av nye grunnundersøkelser. Lengde på løsneområde mot vest begrenses også i henhold til vurdering i avsnitt 6.2. I (COWI AS, 2020) ble faregrad vurdert til «Lav faregrad». Faregrad vil ikke forverres på bakgrunn av nye grunnundersøkelser og vurderinger.

Figur 6-8: Faresone 2.2 vurdert etter nye utførte grunnundersøkelser presentert i (Grunnteknikk AS, 2020).
