## NOTAT – OMRÅDEVURDERING

### Områdevurdering Hvitsten – Geoteknikk

Prosjekt: Områdestabilitetsvurdering Hvitsten

Dokumentnummer: 10239843-RIG-N01

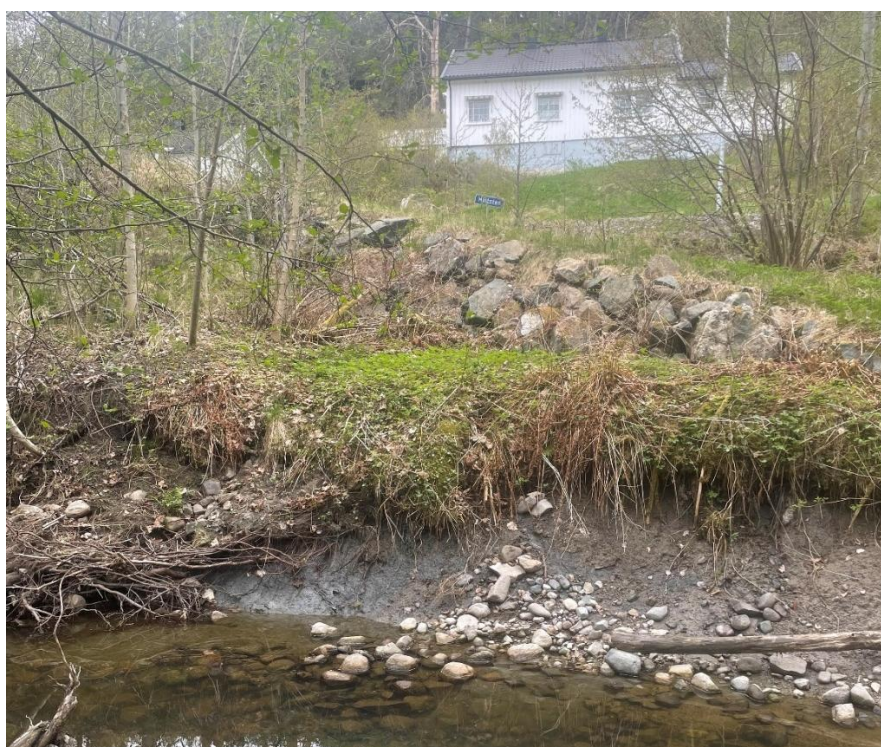
Ved befaringen ble det funnet noe erosjon i bekken oppstrøms parkeringsplassen, viser til Figur 7. Det virker lite sannsynlig at dette vil utvikle seg vesentlig framover og initiere initialskred som kan trigge skredutvikling i forbindelse med eventuell kvikkleire under parkeringsplassen. Det anbefales å ha noe under oppsyn, type 5 års intervall eller etter store flomhendelser. Hvis det mot formodning skulle være mer aktiv utvikling enn antatt, kan enkel erosjonssikring med sprengstein være en effektiv måte å hindre videre erosjon på.

Figur 7: Det ble funnet noe erosjon i bekken hvor det graves i underliggende leire rett ovenfor parkeringsplassen.

Det er observert kun mindre erosjon i bekken oppstrøms ved den nevnte parkeringsplassen, noe som ikke virker sannsynlig å eskalere på lang sikt. Det anbefales noe tilsyn på utviklingen av denne erosjonen, typisk intervall hvert 5 år eller ved store flomhendelser. Erosjonen kan enkelt forhindres ved steinsetting.

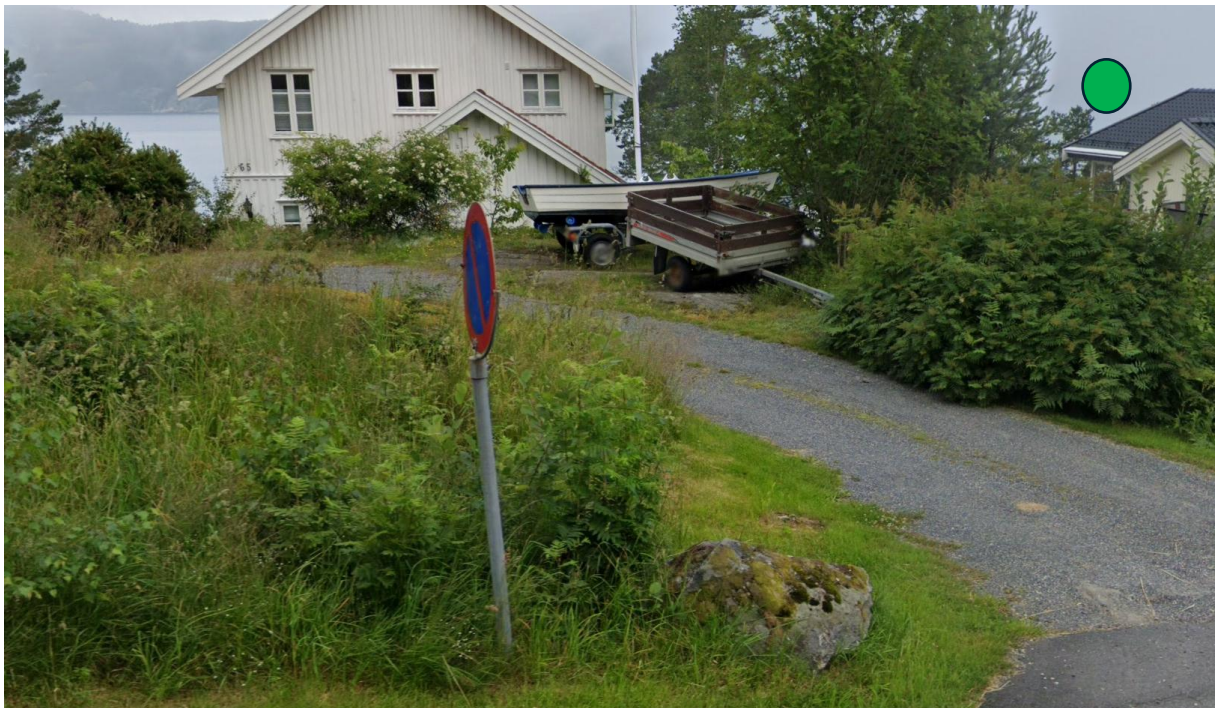
Berg ved henger og båt

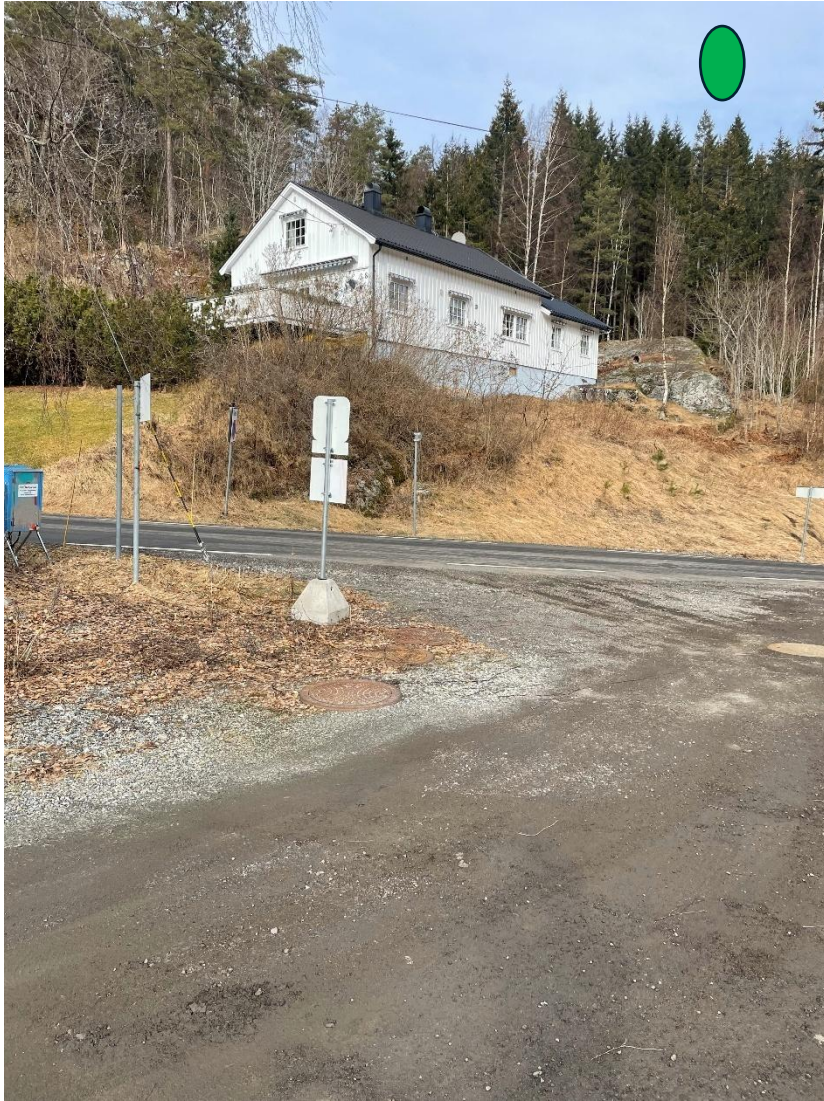
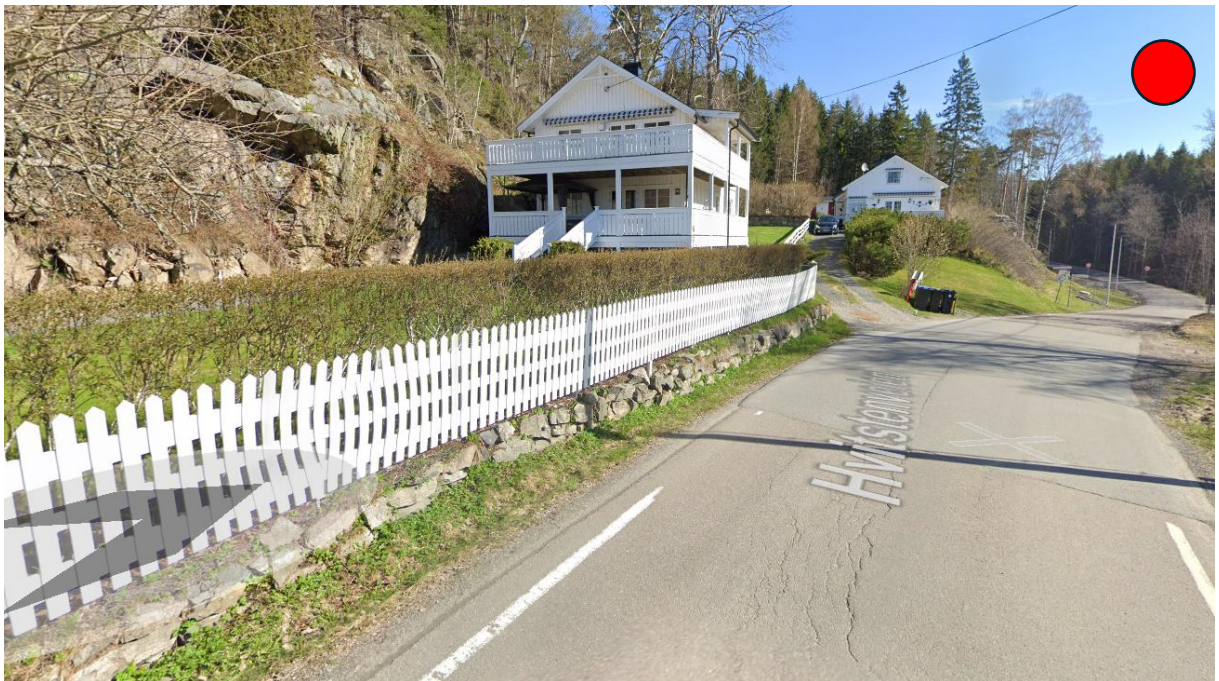
Dette var et sted som ble fremhevet at faktisk kan være et løsneområde i områdevurderingen. Sonen som ble skissert var mindre enn hva som ligger inne i aktsomhetskartet. Hus 38 er fundamentert på berg mens det rundt hus 34 ikke ble observert synlig berg annet enn rett bak huset. Viser til bilder tatt under befarings i Figur 7.

Figur 7: Anvisninger av bilder som ble tatt ved parkeringsplassen.
