## Vedlegg 6 - Bilder av Dørja ved flom og ved normalsituasjon

Ved flom, juni 2011

Ved normalsituasjon, juni 2020

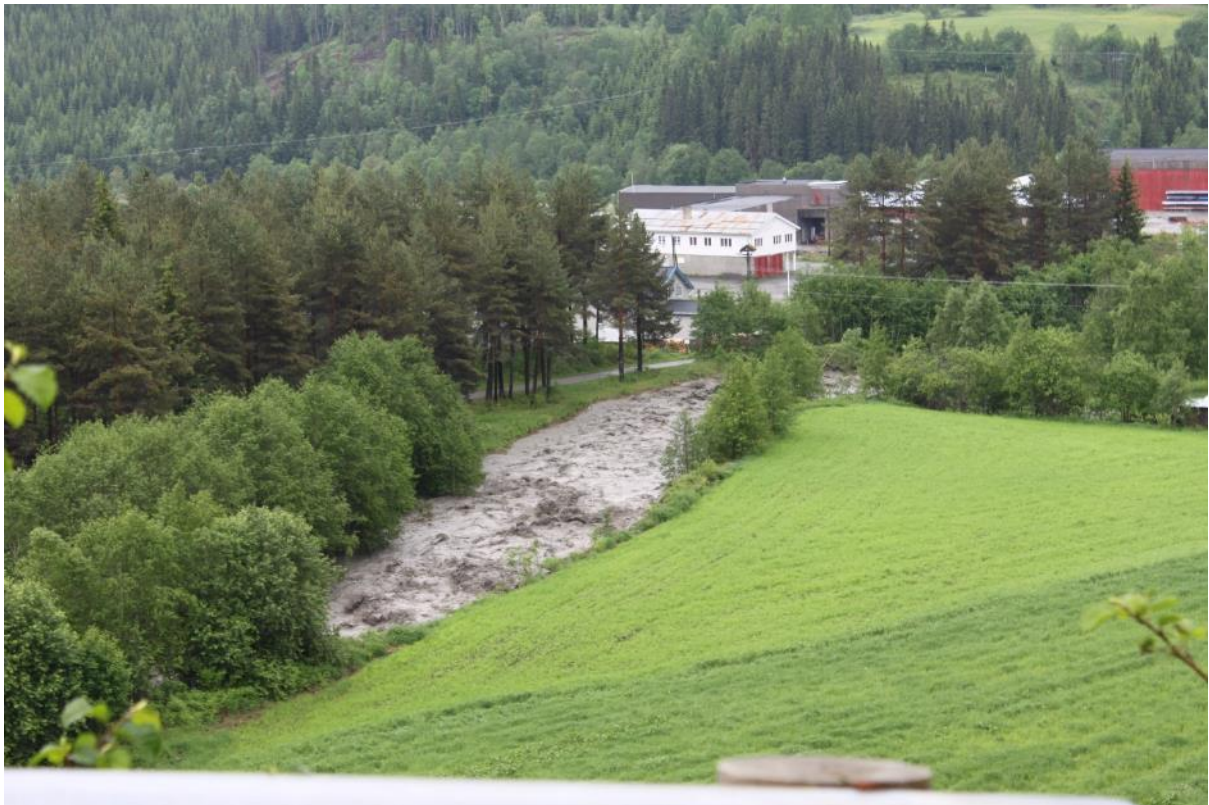
Figur 1. Bilde av nedre del av Dørja den 10. juni 2011

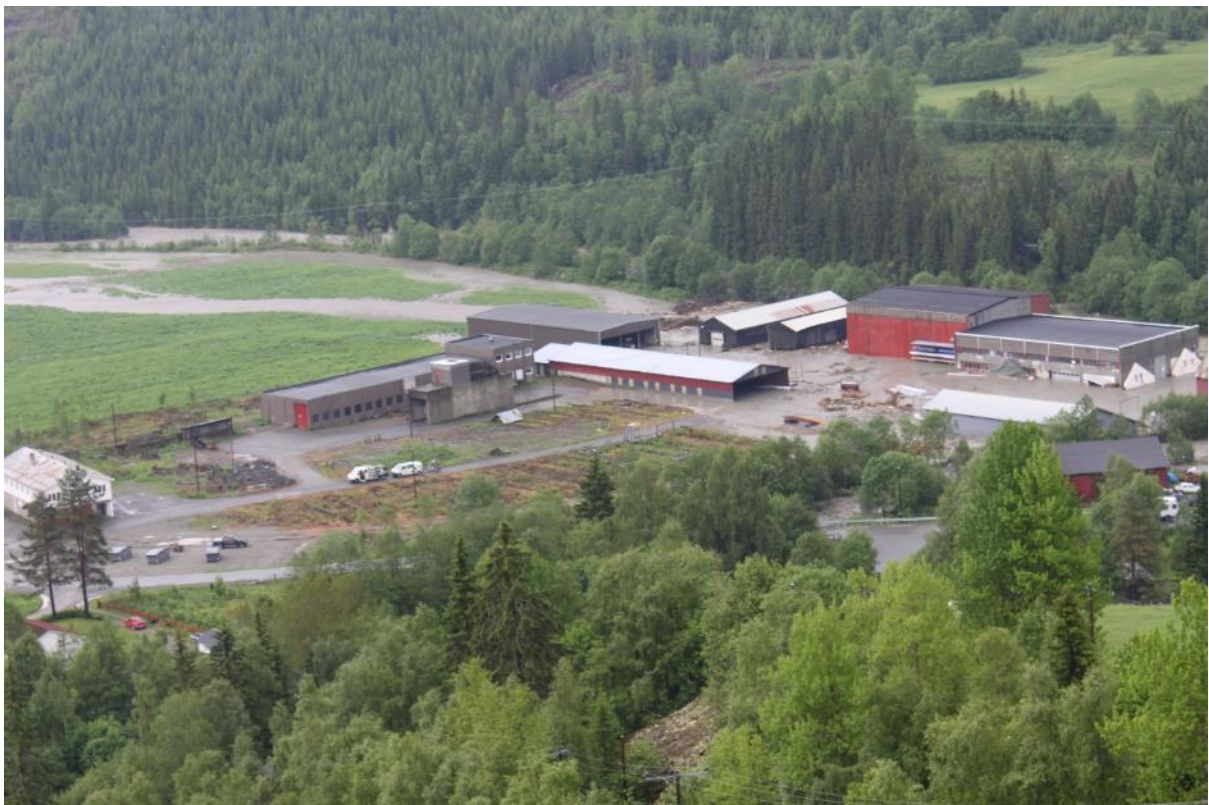
Figur 2. Bilde av Helleberg sag, inkludert Dørja og Jøra. Her har Dørja brutt ut av sitt løp gjennom industriområdet.

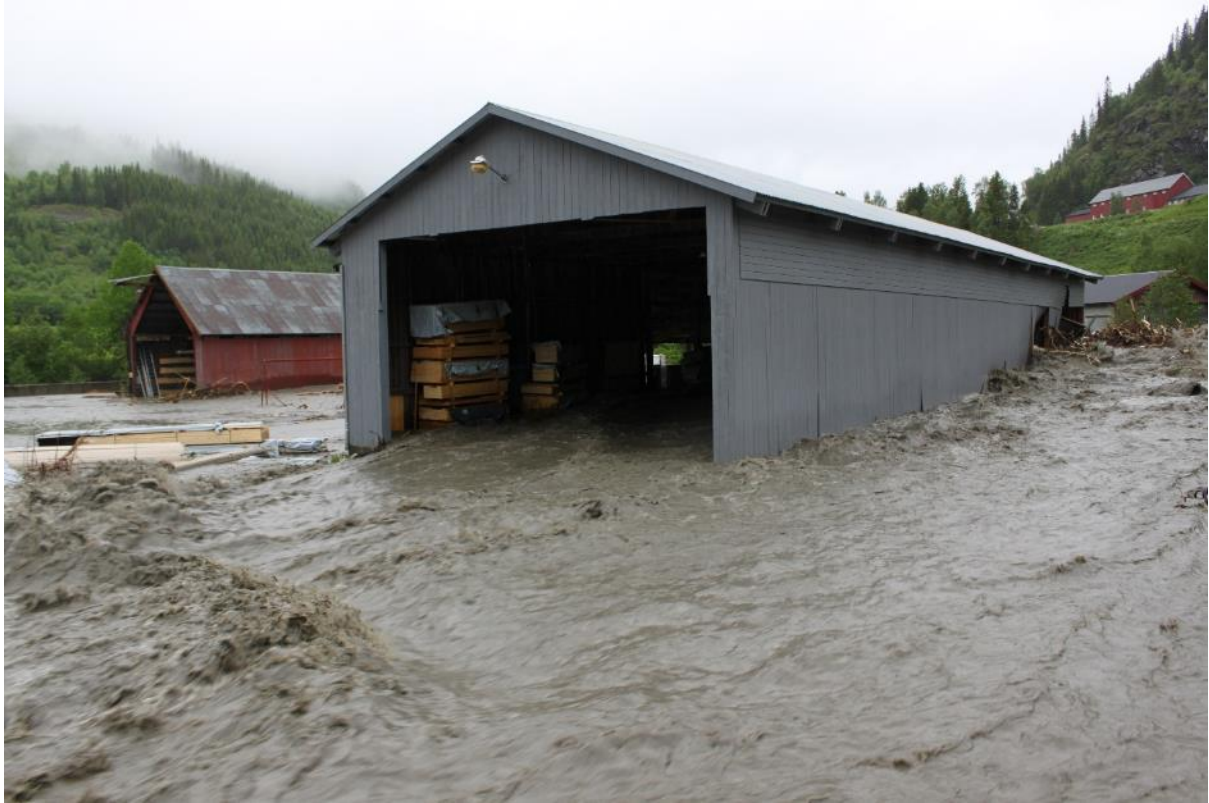
*Figur 3. Bilde av lagerbygning ved Helleberg Sag. Dørja flommer gjennom i bakgrunnen.*

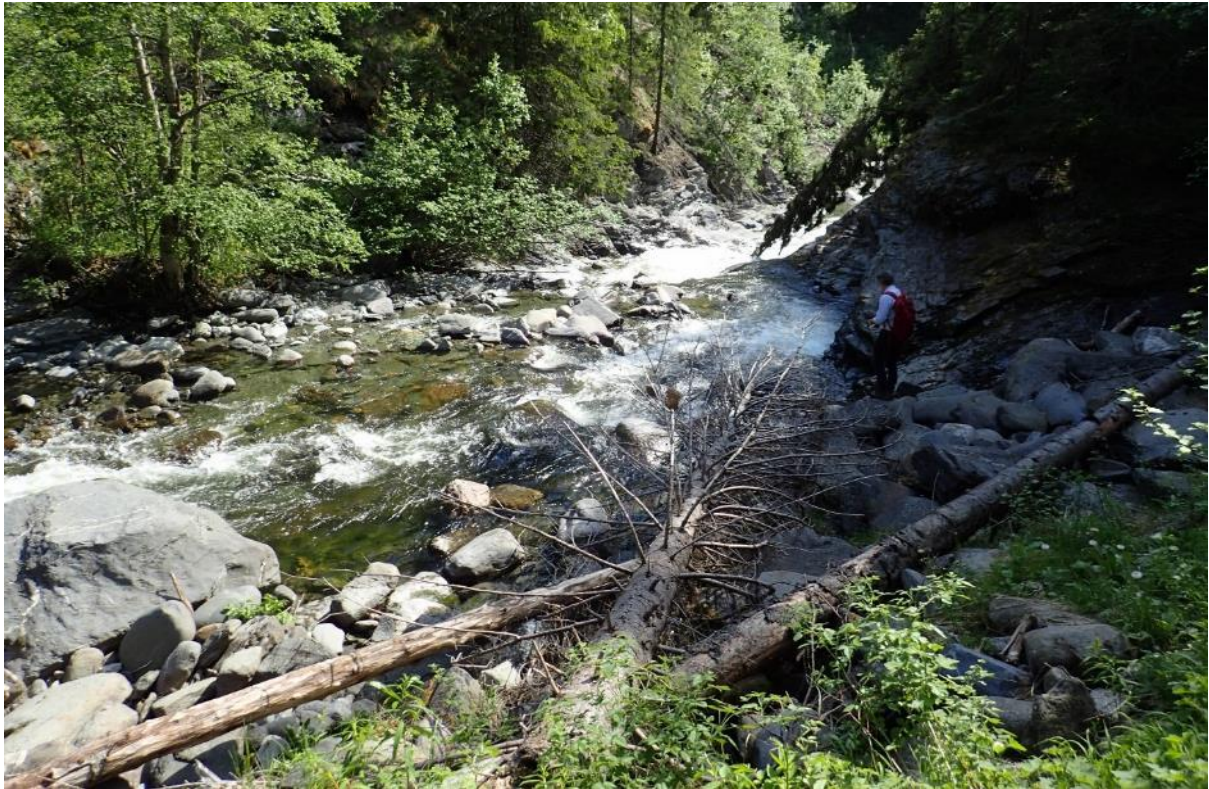
Figur 4. Bilde av Dørja, der det skal bygges en bunnlastsperre.

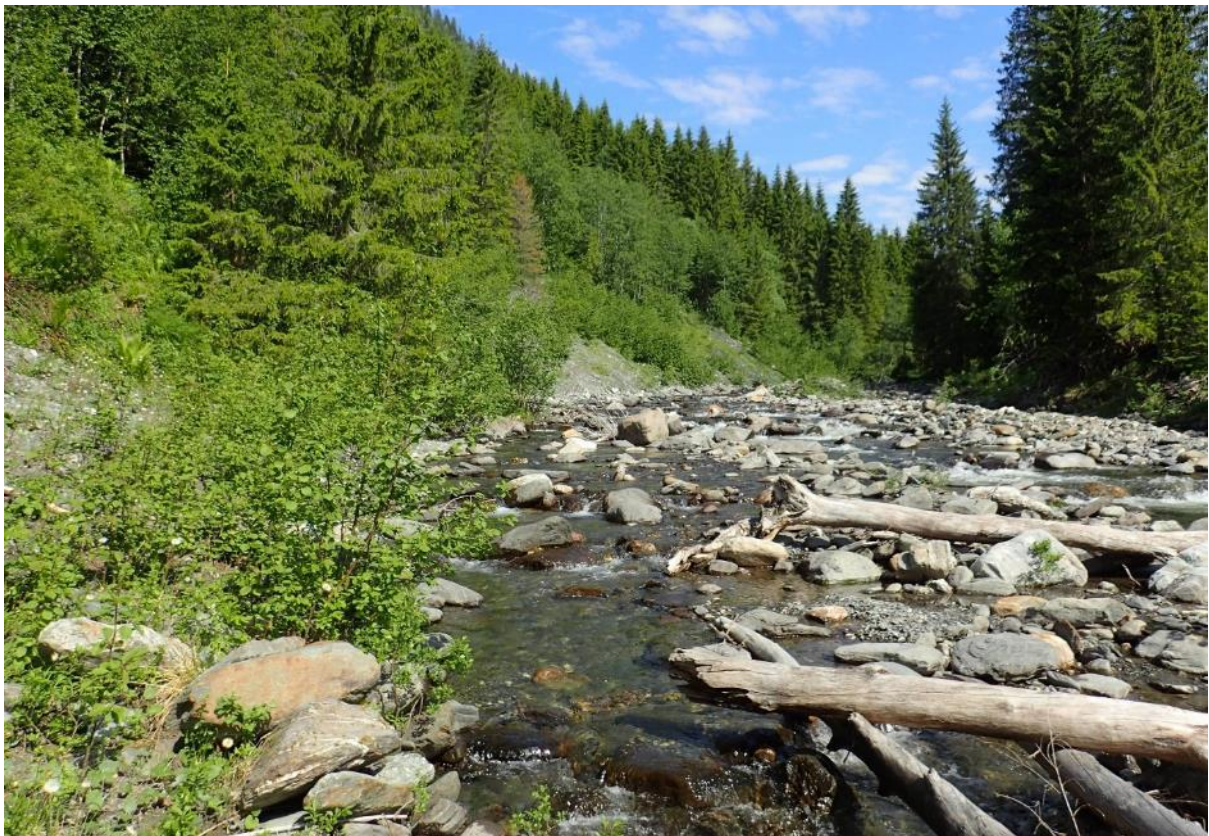
Figur 5. Bilde av Dørja like oppstrøms området der bunnlastsperren skal bygges.

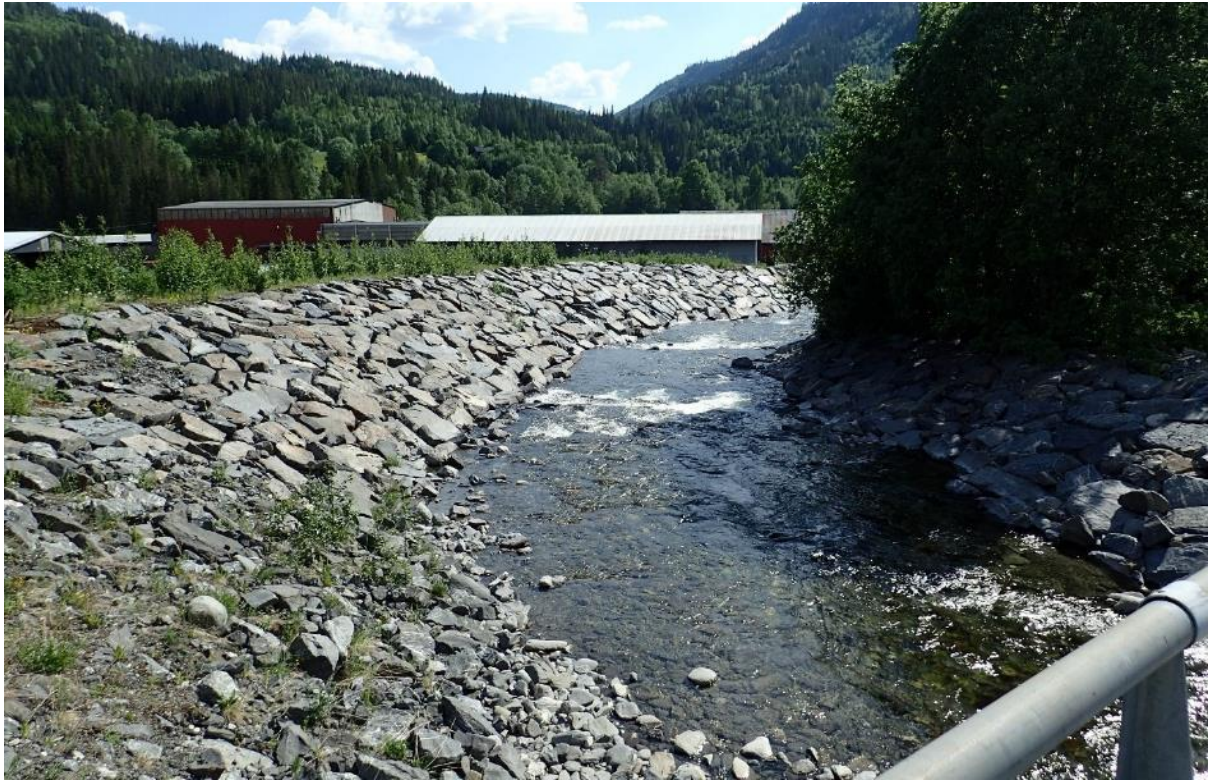
*Figur 6. Nedre del av Dørja ved Helleberg, der elva er kanalisert og erosjonssikret.*

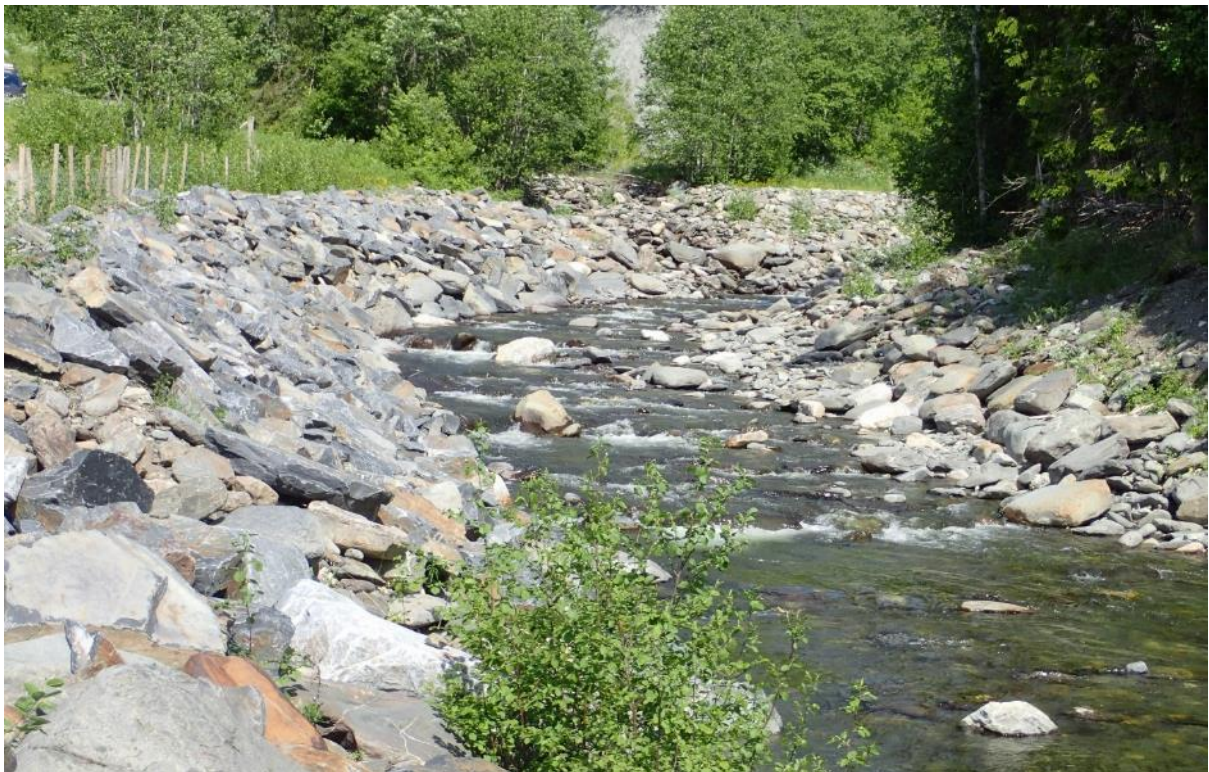
*Figur 7. Dørja nedstrøms samløp med Gryta, der elva er delvis erosjonssikret på vestsiden.*
