Notat

22022

Lyngen North. Uavhengig kvalitetssikring av
områdestabilitetsvurdering

Kvalitetssikring av områdestabilitetsvurdering

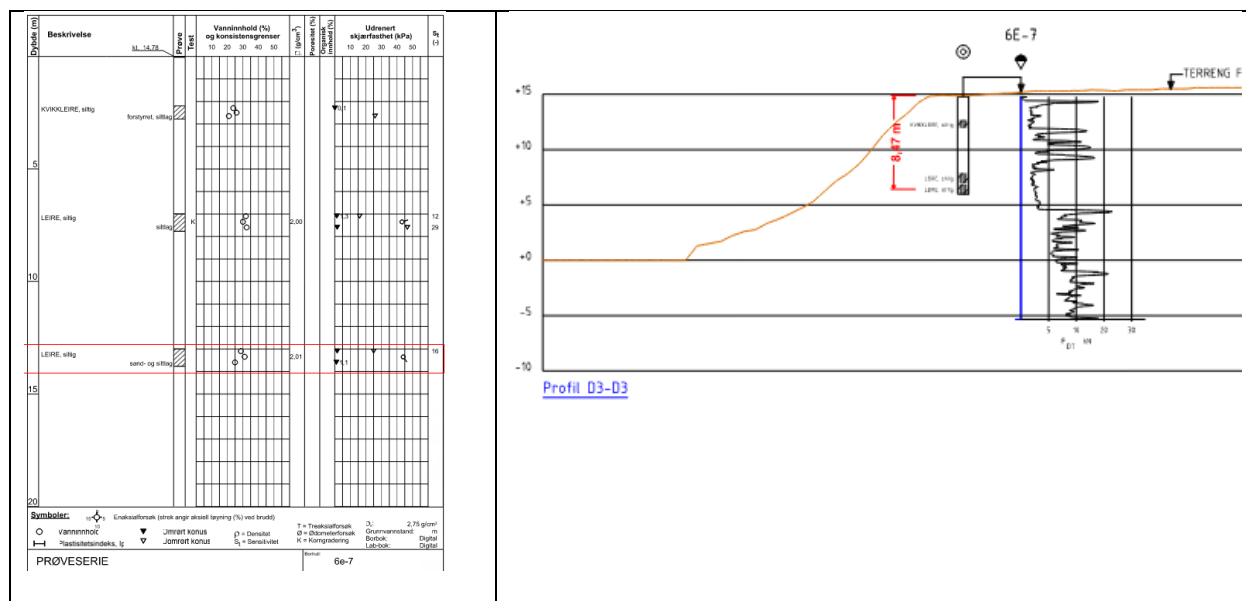
Det er uoverensstemmelse i datarapporten, ref [2], vedr dybden på dypeste prøvetakingen. I prøveserien er dypeste punkt angitt på 13-14 meters dybde, mens på profilet er dypeste prøvetaking angitt på 8-9 meters dybde, se Figur 1. På møtet 06.01.2023 opplyste Multiconsult at de hadde kontrollert borekortene og prøven var tatt mellom 13 og 14 meters dybde.

Figur 1. Feil i datarapport, ref [2].

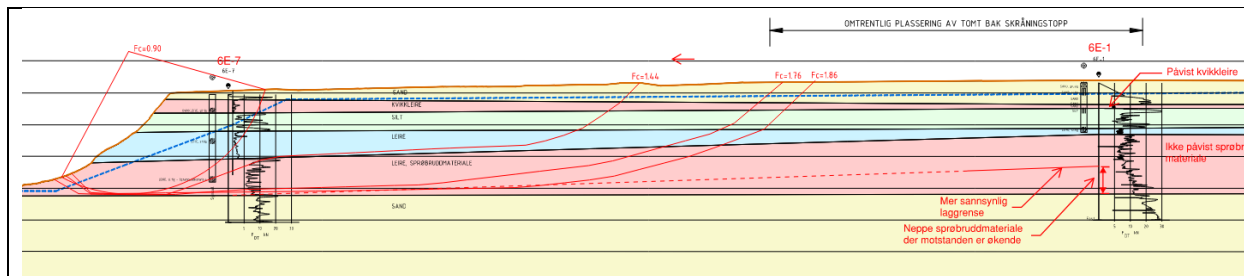
Som kommentar anmerkes at spissmotstanden på totalsonderingen er stigende fra ca 10 meters dybde, som indikerer at det neppe er sprøbruddmateriale her, se Figur 2. Dette har imidlertid liten eller ingen betydning for beregnet stabilitet.

Figur 2. Profil med lagdeling, ref [1]. Mine kommentarer med rød tekst.
