Lede AS

► Sande transformatorstasjon

Områdestabilitetsvurdering

Oppdragsnr.: 52100296 Dokumentnr.: 52100296-RIG-02 Versjon: J04 Dato: 2023-06-19

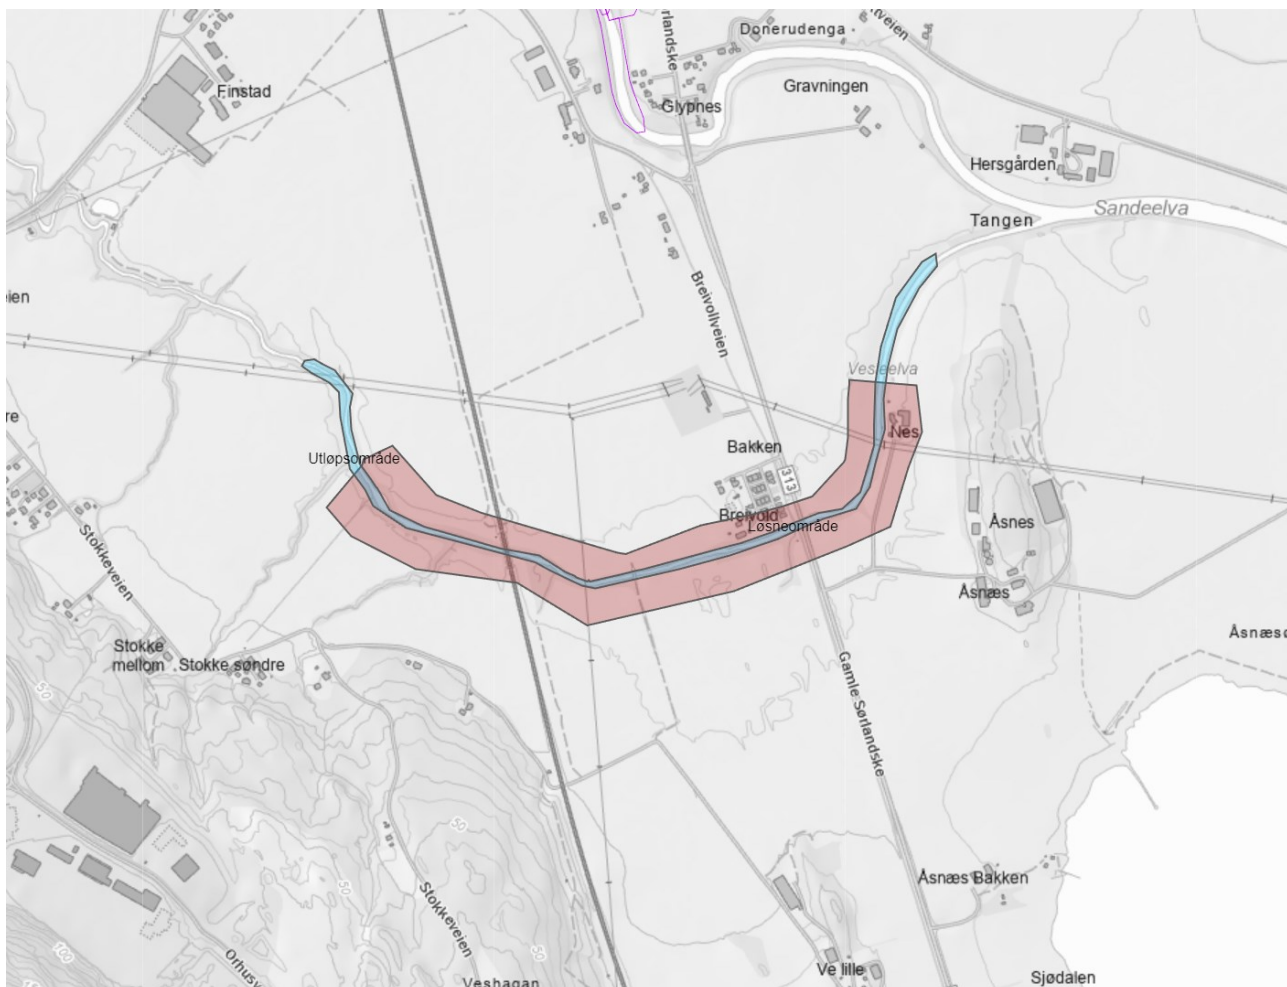
Basert på terrengmodell og et antatt konservativt snitt er løsneområdets lengde funnet til å være 85 m og tegnet opp, se Figur 15 samt beregnet løsneområde i Figur 14. Det er konservativt antatt sprøbruddmateriale fra dybde 1 m og en skråningshøyde på 5 m.

Det er ikke utført grunnundersøkelser for å avgrense sonen i øst og vest. Sonen følger Vesleelva sidevegs, og er tegnet opp omkring 300 m nordøst for Gamle Sørlandske og tilsvarende omkring 300 m nordvest for jernbanen.

Figur 15: Kvikkleiresonen «Breivold» skissert med løsne- og utløpsområde.

Som følge av ovennevnte, vurderes områdestabiliteten som ivaretatt iht. NVEs veileder 1/2019. Det påpekes imidlertid at kommunen bør varsles om den kartlagte faresonen slik at kommunen kan vurdere behovet for tiltak, kanskje spesielt ved boligområdet ved snitt 2.

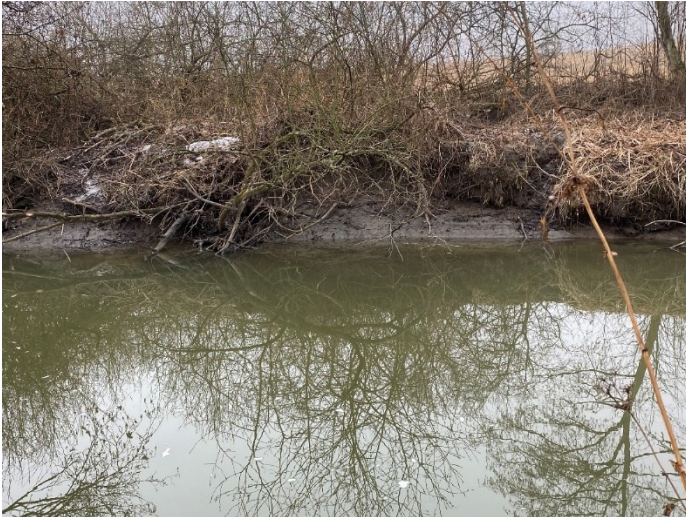
Erosjonsforholdene langs Vesleelva er vurdert etter veiledende kriterier og kjennetegn gitt i NVEs eksterne rapport Nr. 9/2020 [6] på grunnlag av observasjoner gjort på befaring i området. Det er observert litt erosjon i kohesjonsjordarter, men det er ingen observerte overflateutglidninger, se bilde fra befaring den 2022-03-24 i Figur 17. Befaringen er ytterligere beskrevet i Vedlegg A.

Figur 17: Erosjon i kohesjonsjordarter uten overflateutglidninger

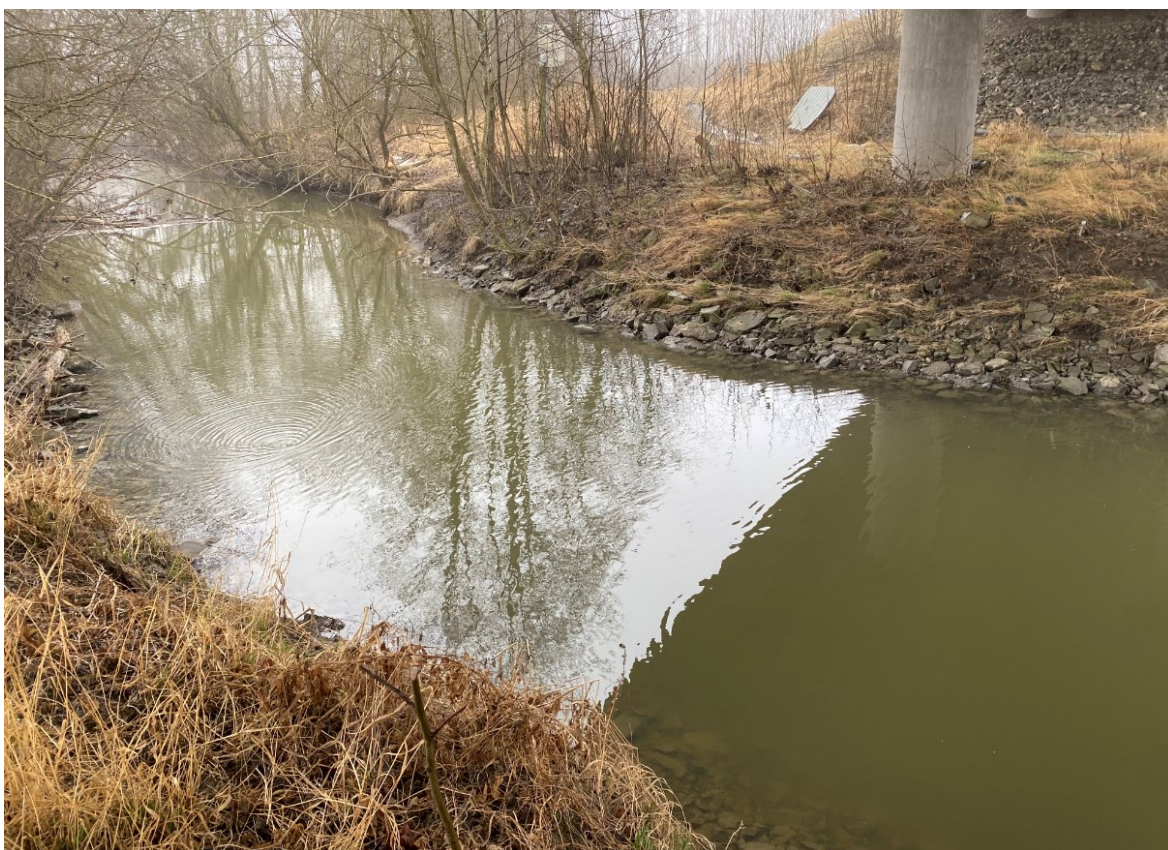
I forbindelse med omlegging av Vestfoldbanen i 2011 ble det etablert ny jernbanebru. Grunneier informerer om at jernbanebrua står på pelar og at landkarene den gangen ble etablert på lette masser. Dessuten viser tegninger at landkarene står på kalksementpeler. Elva er erosjonssikret under selve jernbanebrua, se Figur 23.

Figur 23: Foto viser erosjonssikring under eksisterende jernbanebru. Bilde er tatt mot sør

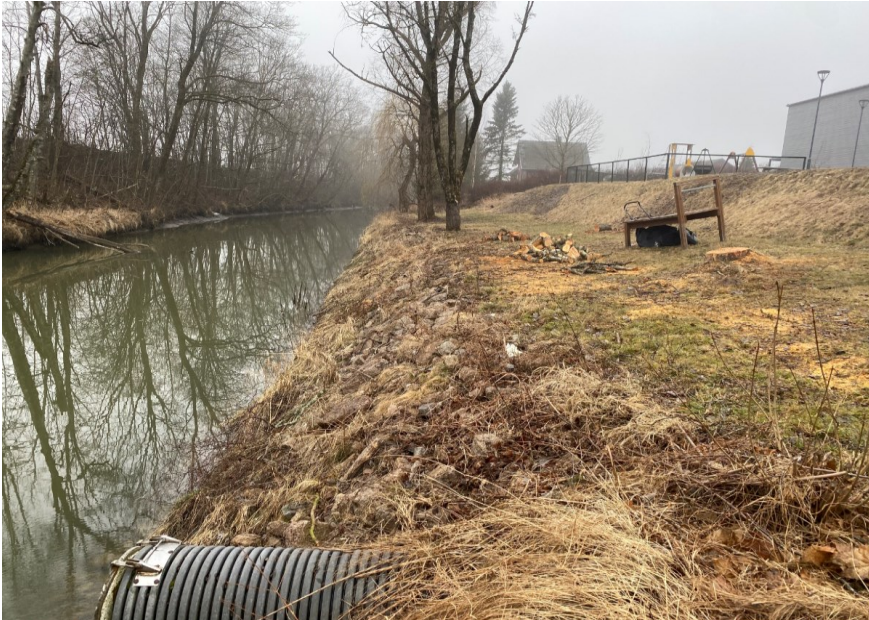
Erosjonssikring er også utført langs elvens nordside, ved det nyetablerte boligområdet, sør for transformatorstasjonen. Her er også terrenget mot elva arrondert på to nivåer. På elvens sørside er det ikke utført erosjonssikring eller terrengtilpasninger (se også Figur 24). Her kunne det observeres lett underspyling.

Figur 24: Foto viser erosjonssikring nedenfor nytt boligfeltet. Bilde er tatt fra nordside av elva mot vest.

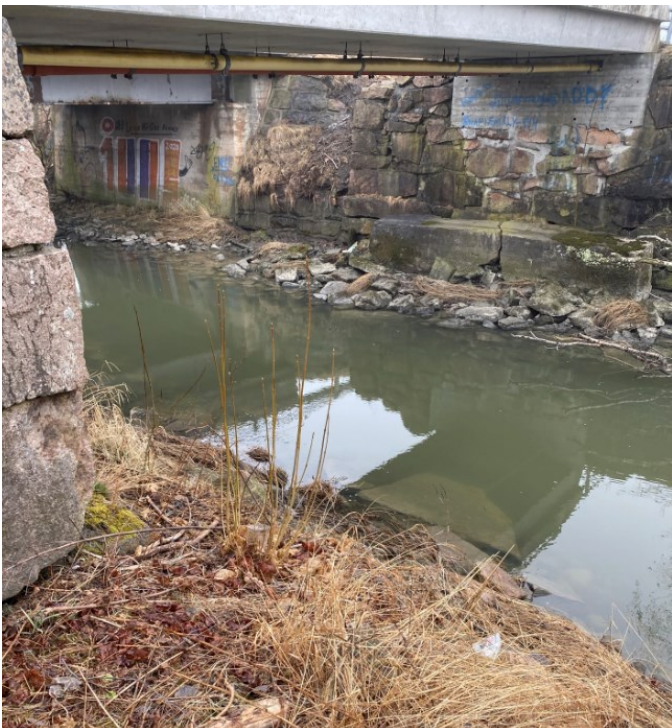
Under eksisterende vegbru og sykkelbru for FV313 ble det også observert erosjonssikring på begge sider av elven. Sykkelbruen står på eldre brufundamenter. Disse gamle brufundamentene viser tegn på bevegelser inn mot elva og er noe oppsprukket, se Figur 25. Tilsvarende observeres ikke for de nyere brufundamentene for bilveien.

Figur 25: Foto viser fundamenter til sykkelveg og bilveg, tatt på nordsiden av brua mot øst.

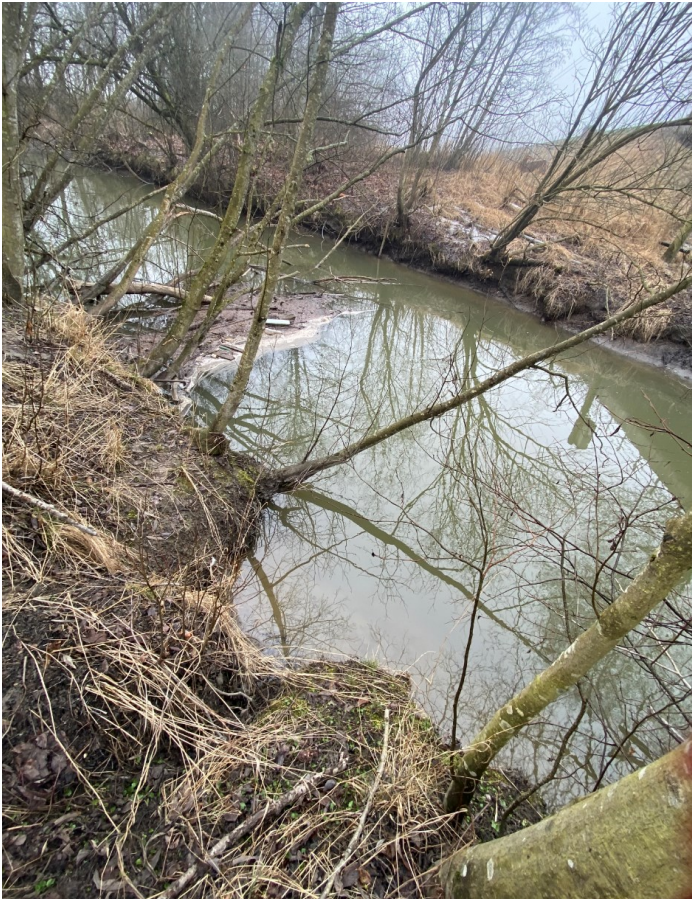
Det er også observert erosjonssikring ved brua til den gamle traséen av Vestfoldbanen. Denne brua sto vest på tomte med adresse Gamle Sørlandske 62. Ellers er elva ikke erosjonssikret. Noen steder ser man innløp fra drenasje fra jorda som er i rør. Dybde av drenasje ligger på ca. 1,0 til 1,5 m dybde under jordene. Det er relativt tett vegetasjon på sørsiden av Vesleelva. Delvis ser man her også underspyling, og jorda holdes på plass av den tette vegetasjonen. På nordsiden av elva er det mindre vegetasjon. Her ser man stedvis begrensede utrasinger i strandsonen, se typisk situasjon i Figur 26.

Figur 26: Bilde er tatt øst for jernbanebru på nordsiden av elva mot øst. Den viser typisk strandsone med lett underspyling på sørsiden av elva og korte områder med utrasing på nordsiden av elva.

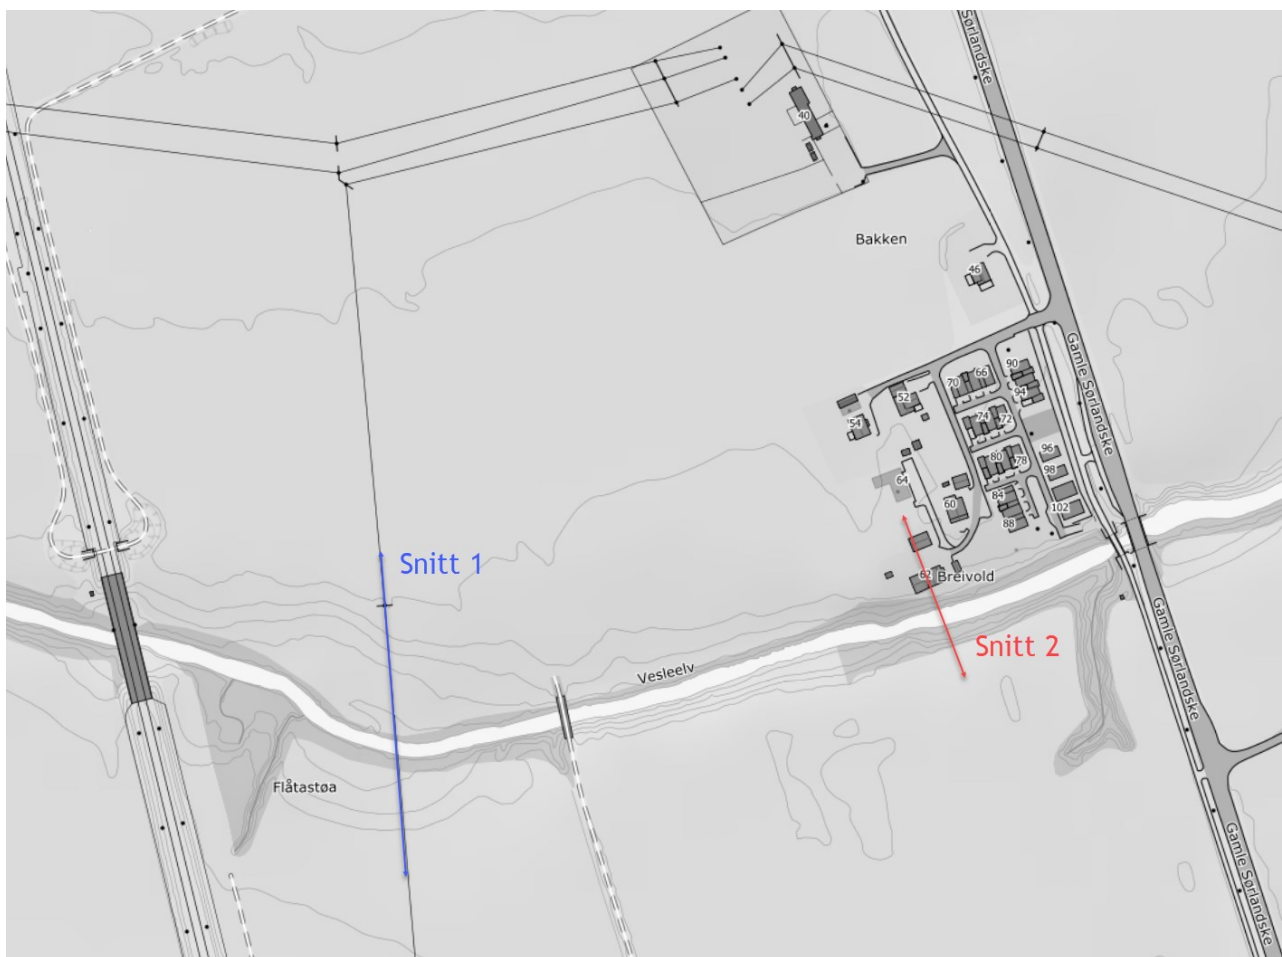
Det er utført stabilitetsberegninger for antatt kritiske snitt, i og utenfor influensområdet, markert med henholdsvis blå og rød linje, i Figur 27. Det oppnås tilfredsstillende sikkerhetsfaktor $F_{cu} > 1,4$ og $F_{c\phi} > 1,25$ iht. krav gitt i NVEs veileder kap. 3.3.6 for snitt innenfor influensområdet (snitt 1). For beregningsnittet i øst utenfor, influensområdet (snitt 2), oppnås det **ikke** tilstrekkelig sikkerhetsfaktor $F_{c\phi} > 1,25$ iht. NVEs veileder. Behov for tiltak i dette området bør vurderes videre av kommunen.

Figur 27: Antatt kritisk skråningen innenfor influensområdet
