Kontrollrapport

DATO / REVISJON: 15. november 2023 / 01

DOKUMENTKODE: 10244558-03-RIG-RAP-001

| OPPDRAAG | <b>Uavhengig kvalitetssikring Nannestad</b> | DOKUMENTKODE | 10244558-03-RIG-RAP-001 |

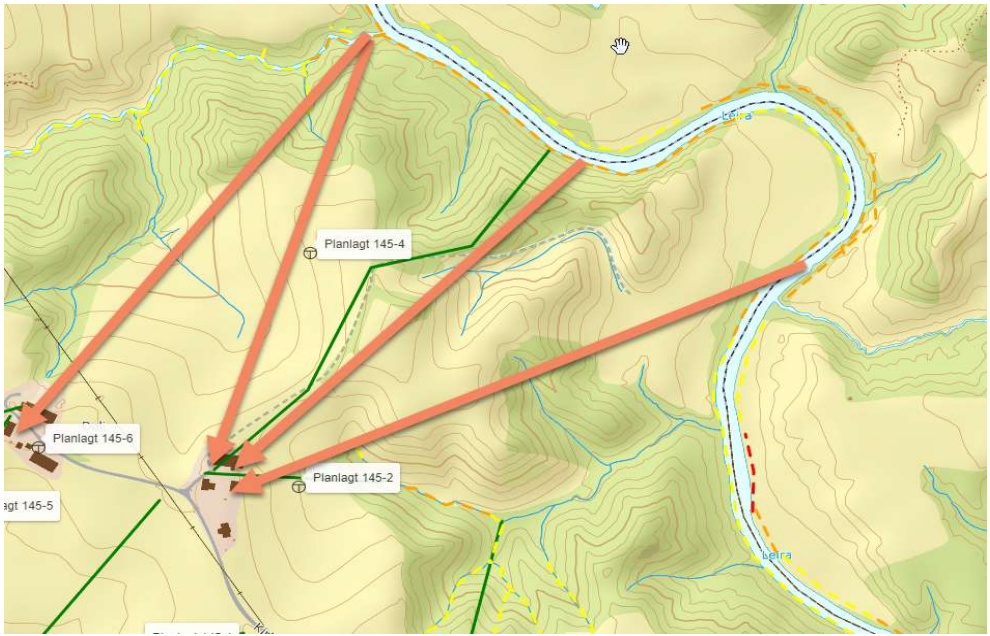
| 145 DØLI | | | |
|---|---|---|---|
| 145.2 | | Åpen | Legger til profiler og sjekker behov for sondering |

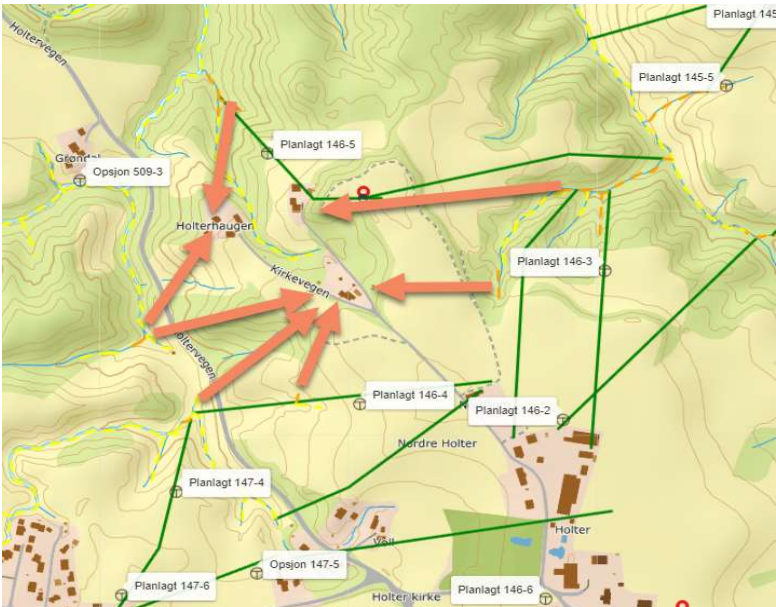
| 146 HOLTER | | | |
|---|---|---|---|
| 146.1 | Er bp 146-5 tilstrekkelig for å vurdere kritiske snitt mot bebyggelse i nordvestre del av sonen? | Åpen | Vi kan legge til noen ekstra borpunkt her. |
| 146.2 | Er det vurdert opsjonspunkt i bunn av profil 146-2, 146-3 og 146-6 samt ved bekk hvor det er registrert noe erosjon rett nord for bebyggelse ved Nordrum dersom det er tilkomst? | Åpen | Vi kan legge til noen ekstra borpunkt her. |

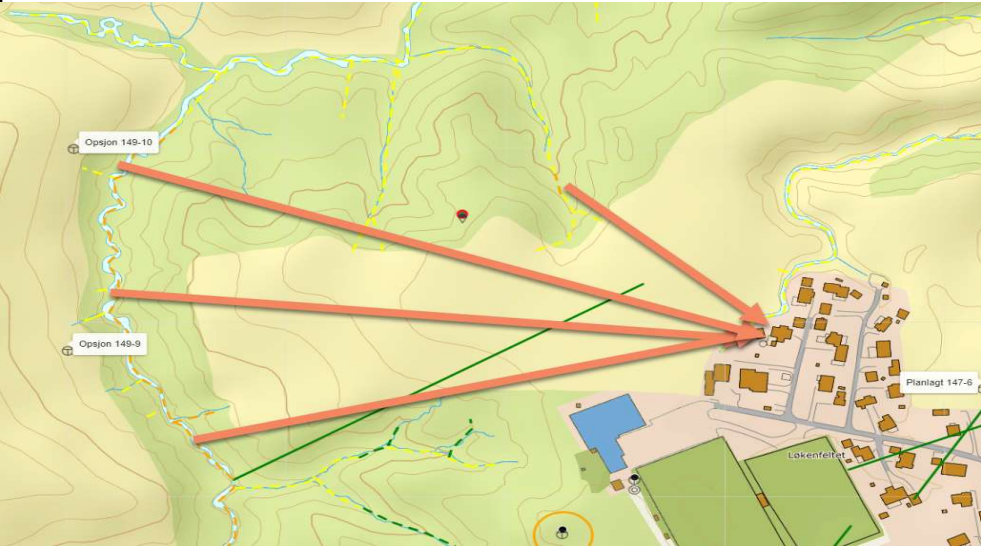
| 147 LÅVEGGSHAUGEN | | | |
|---|---|---|---|
| 147.1 | Er de vurdert krtiske snitt opp mot boligfelt nord for fotballbanene? | Åpen | Kan sette opp profiler og ev. noen sonderinger |

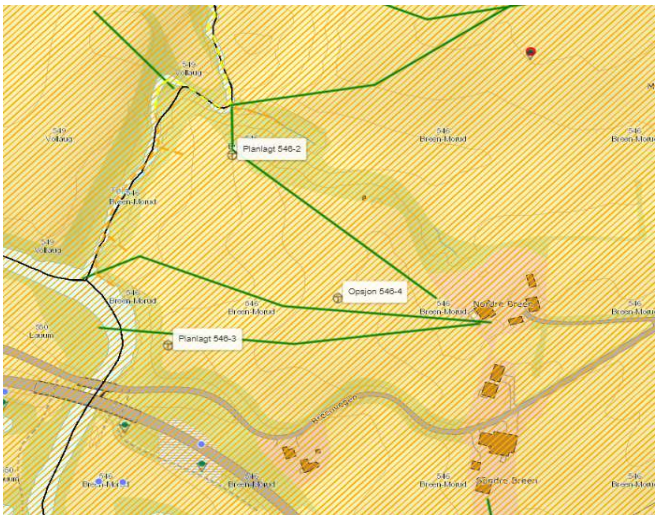
| 546.7 | <p>Er området ved Nordre og Søndre Breen tilstrekkelig dekket med oppsatte boringer?</p> | Åpen | Det er i hovedsak plassert boringer i de profilene som er kritiske, disse skal være dekket, men pga vanskelig framkommerlighet er det ikke tilstrekkelig kartlegging i elvebunn. Det har derfor ikke blitt tatt med. Det skal diskuteres nærmere om det er behov for ytterlige kartlegging. |

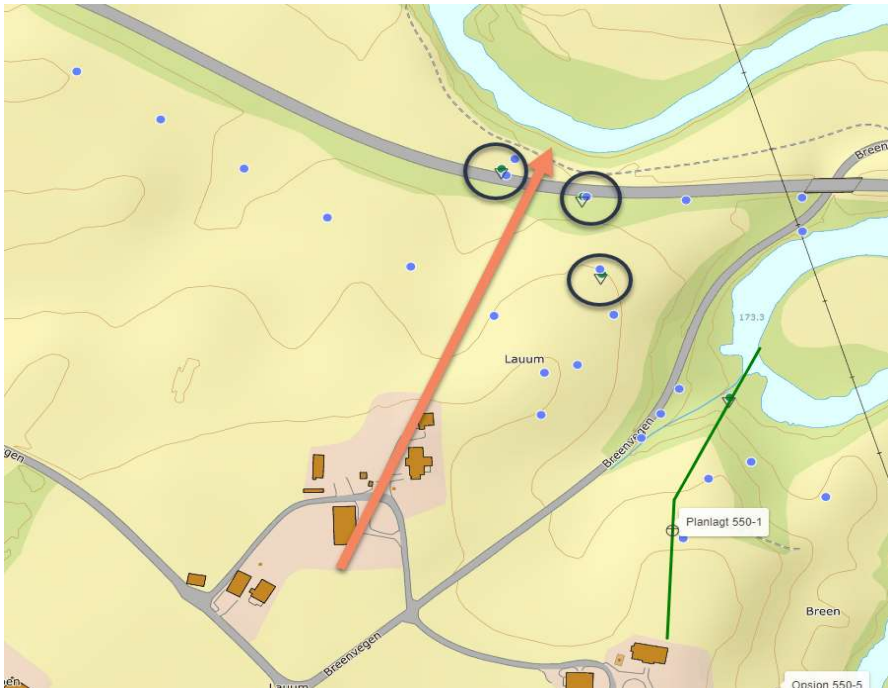
| 550 LAUUM | | | |
|---|---|---|---|
| | | | <p>Snittet er vurdert tidligere med beregning. Udrenert sikkerhet nødvendig for <math>f &gt; 1.2</math> var satt til 0.4 med en drenert sikkerhetsfaktor på 1.7. På bakgrunn av dette ble den ikke tatt med i forrige fase. Ingen tegn til erosjon, og antydning til 1:15 linje går ikke gjennom sprøbrudd. Men bør kontrolleres nærmere med et punkt, så enig i dette.</p> |
| 550.2 | Er dette profilet vurdert? Hvordan ligger kvikkleira sammenlignet med 1:15-linja? | Åpen | |

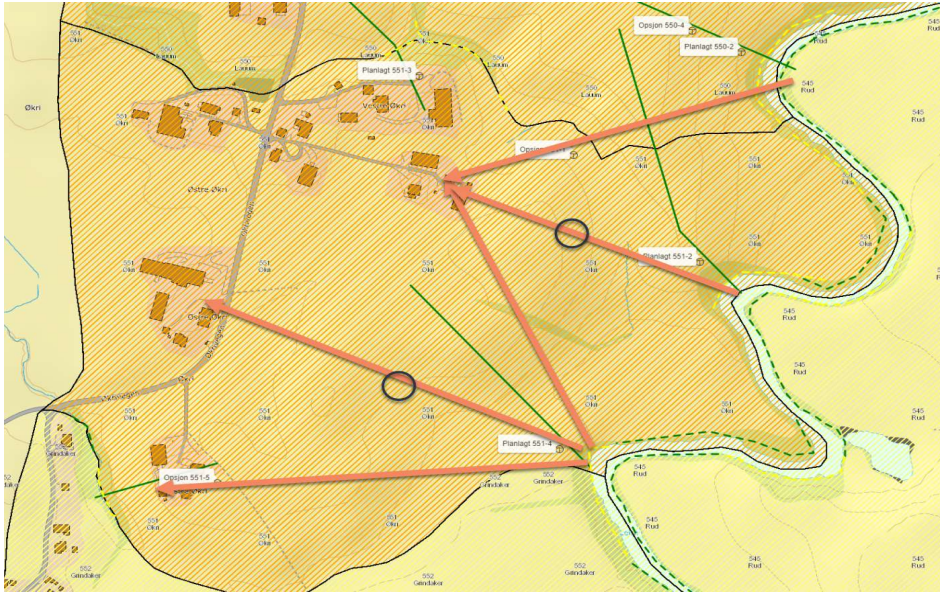
| 551 ØKRI | | | |
|---|---|---|---|
| 551.3 | <p>Er disse snittene vurdert? Ligger bebyggelse innenfor 1:15-linja? Det er lite/ingen erosjon i elva. Dersom bebyggelse ikke nåes med 1:15-linja kan bp 551-1, 551-2 og 551-4 utgå? Dersom 1:15-linje når bebyggelse kan det vurderes å ha et par planlagte punkter som dekker flere snitt samt opsjonspunkter i bunn og ved bebyggelse?</p> | Åpen | De forelåtte snittene er mindre kritisk mtp. Høyde og helning enn de som ligger der. Flere av snittene tegnet opp her vil ikke kunne ramme bebyggelse med 1:15 linje |
