TIL: Drøbak Gjestegård  
v/Per Evensen

Fra: GrunnTeknikk AS

Dato: 01.06.21  
Dokumentnr: 115229n1\_revA  
Prosjekt: 111859  
Utarbeidet av: Janne Reitbakk  
Kontrollert av: Eelco van Raaij

## **Frogn. Odalsparken Vurdering av områdestabilitet, Odalsparken 15, 17 og 19**

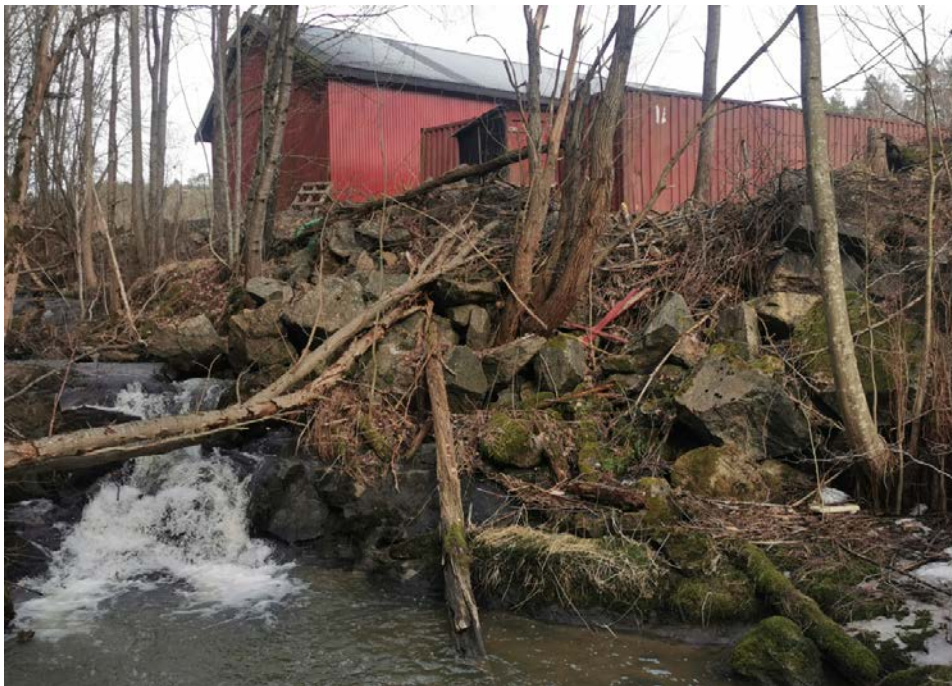
Figur 2 viser bilde tatt nedstrøms låven. Bildet viser utlagt fyllingsoverflate bestående av stein/blokk og bergterskelen i bekken. Bergterskelen dekker hele tverrsnittet av bekken i en lengde på min. 10 m og består av svaberglignende formasjoner i flere nivå.

*Figur 2 Bilde tatt nedstrøms låven, viser utfyllingen direkte på berg i bekken*

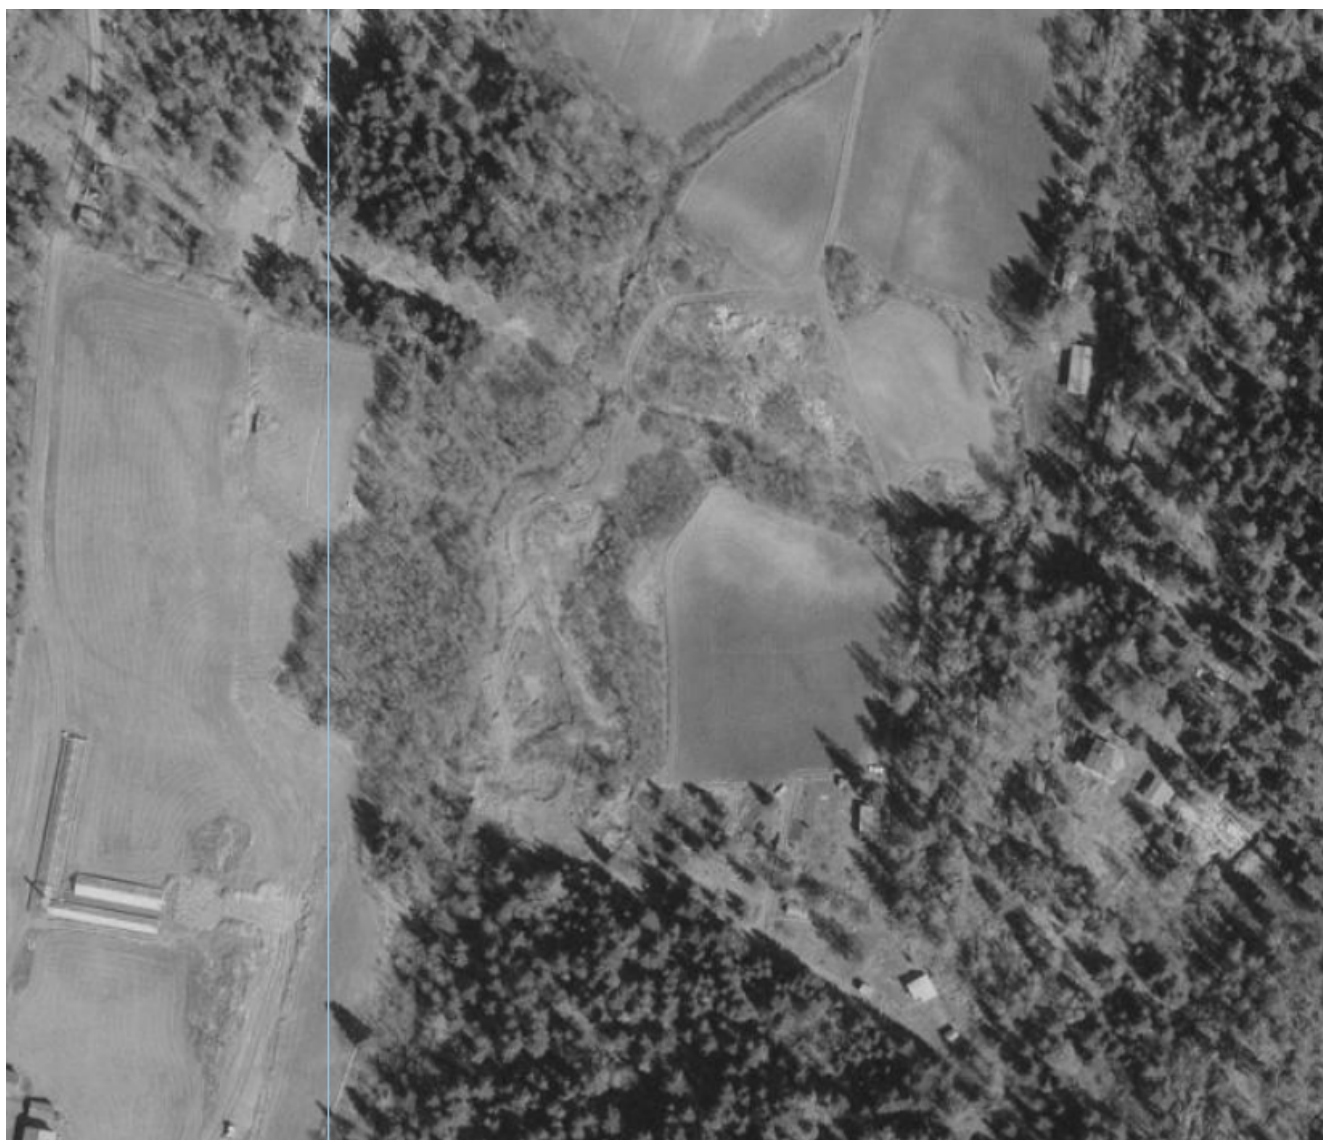
Det er blitt fortalt av naboer med lokalkunnskap at tjernet ble borte i forbindelse med en demning nedstrøms som brast og området ble deretter gjenfylt. Type fyllmasser er ukjent. Figur 6 viser flyfoto fra 1979 som indikerer oppfyllingsarbeider/anleggsarbeider i denne delen av Odalsparken. Det er et klart skille mellom jordet i øst og det antatt oppfylte område på alle tilgjengelige flyfoto/historiske kart.

*Figur 6 Flyfoto 1979 - synlig tegn av oppfyllingsarbeider/anleggsarbeider i antatt gamle «Odalstjern»*

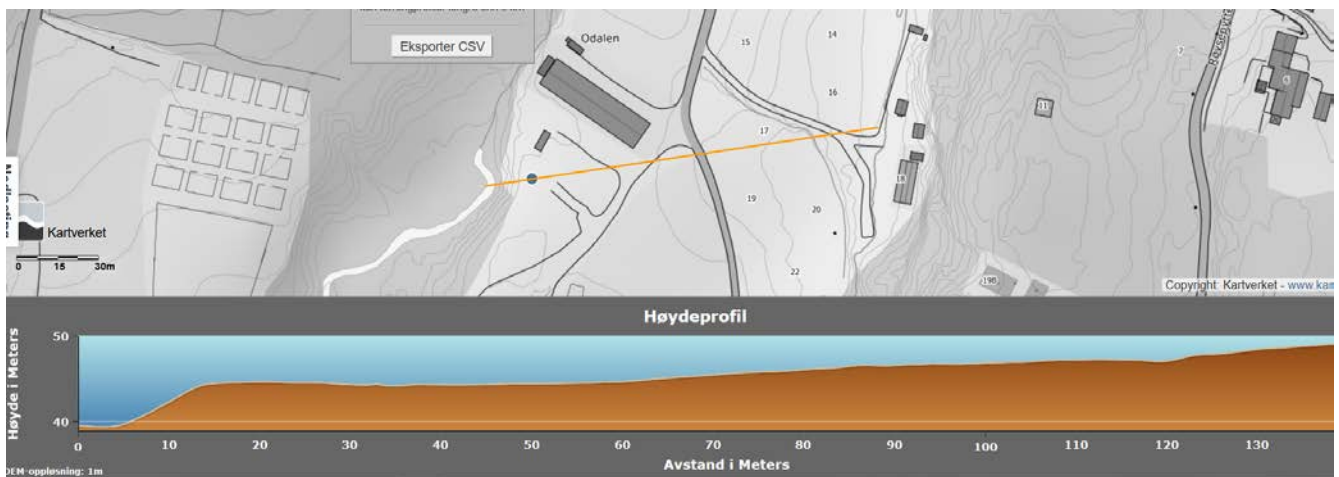
Figur 10 snitt 1

Snittet er plassert rett sør for synlig bergterskel, der skråning i dag er bratt. Utfylt skråning består av bl.a stor blokk/stein. Snittet er justert etter møte med NVE 14.04.21.

Nord for bergterskelen/låven er høydeforskjellen fra bekken til omkringliggende terreng svært liten (mindre enn 2 m).

Figur 10 viser plassering og profil av snitt 1. Høydeforskjell fra bunn bekk til første platå (bredde platå ca. 50 m) er rett i underkant i underkant av 5 m, ca. 4,6 – 4,8 m.

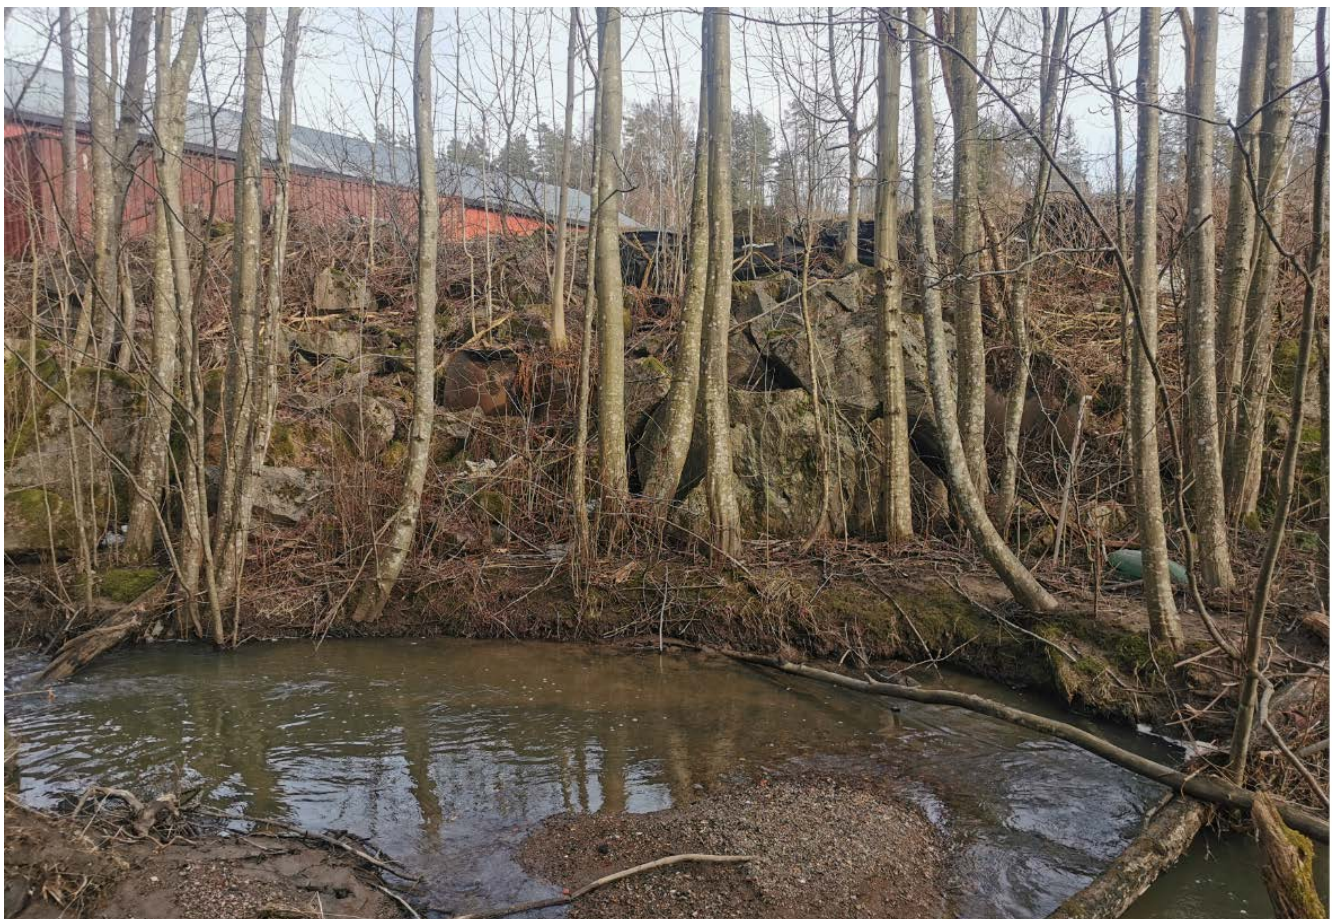
Figur 11 viser bilde tatt ved angrepspunkt for snitt 1. Bilde viser utfylling av stor stein/blokk i skråningskanten.

Figur 11 Bilde i angrepspunktet for snitt 1

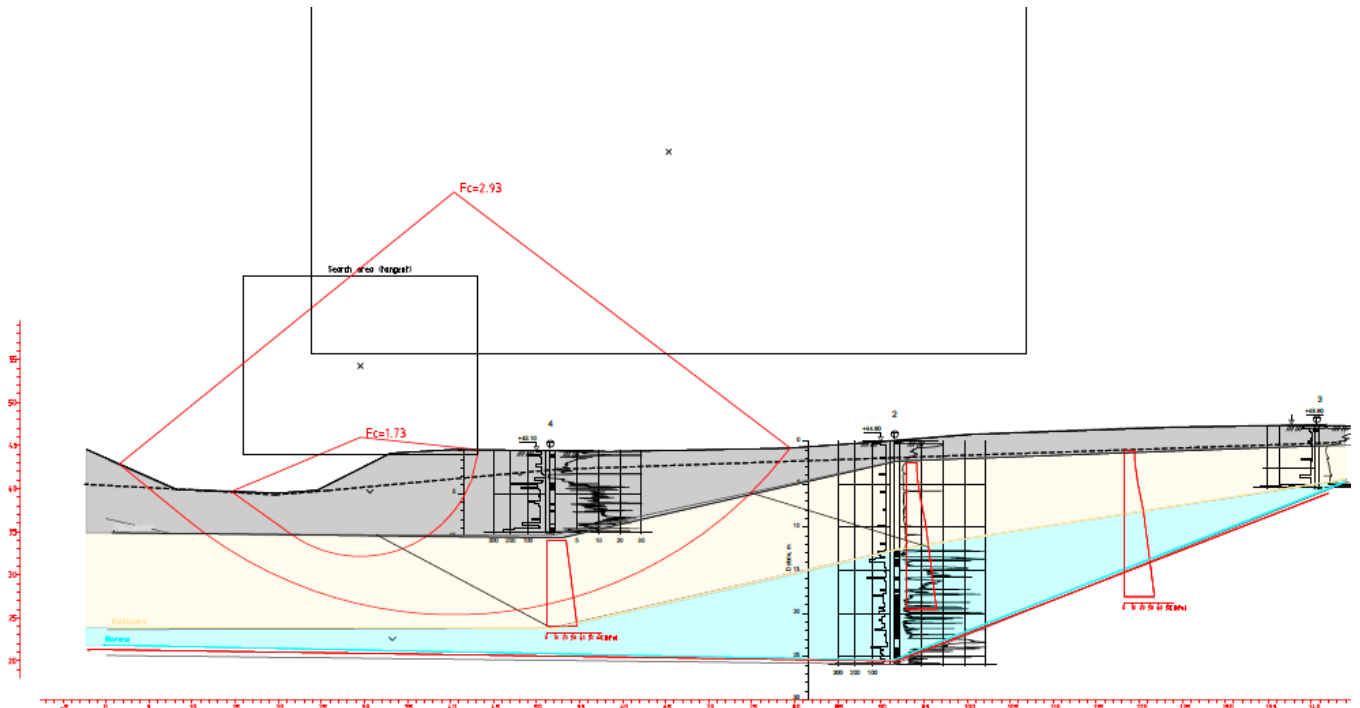
Figur 12 Utklipp fra udrenert stabilitetsanalyse i snitt 1 – tegning 115229-100

Stabilitetsberegninger viser at lange glideflater i sin helhet er robuste.

Initialskred i skråningskant har tilstrekkelig sikkerhet (selv med svært konservative verdier). Mektigheten av fyllmasselaget vil også redusere risiko for stor utbredelse av evt. utglidninger, da disse massene vil bli liggende.

Vi vurderer at det ikke kan utløses initialskred i snitt 1 eller nord for snitt 1 som vil utløse områdeskred inn i planområdet.

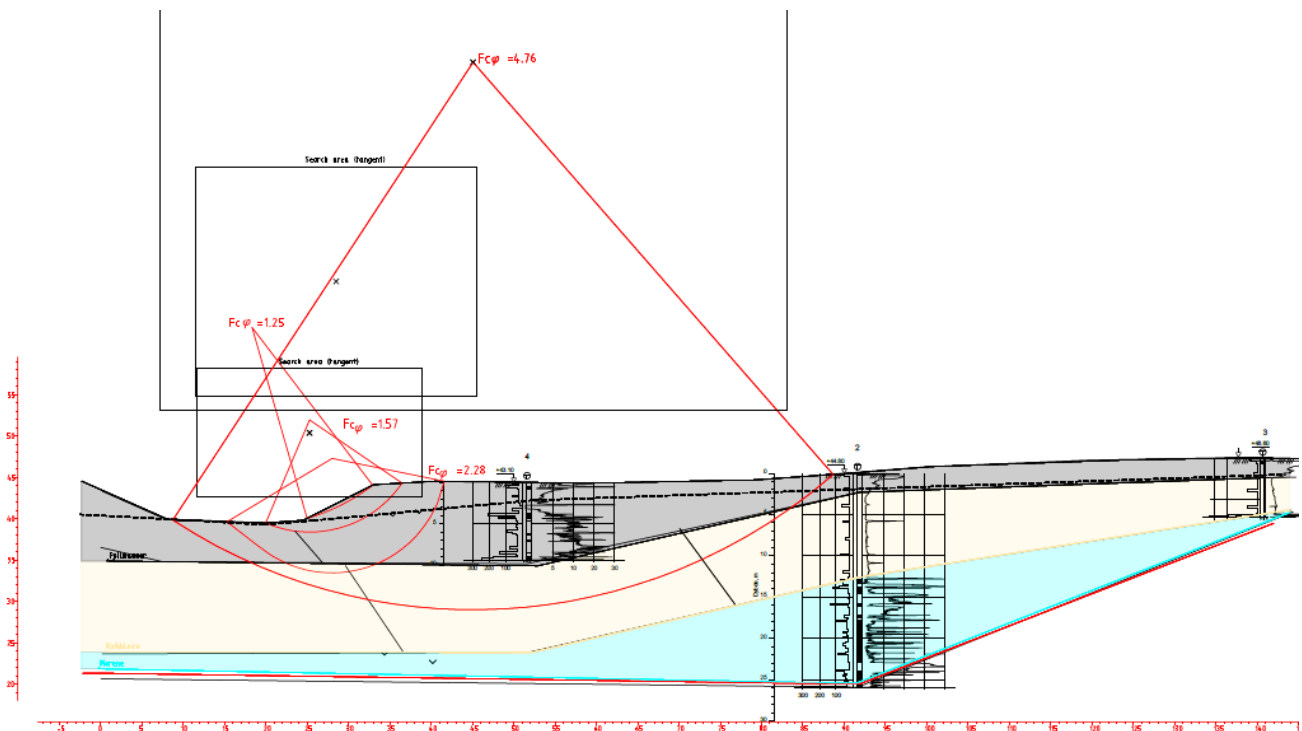
Figur 13 Utklipp fra drenert stabilitetsanalyse i snitt 1 – tegning 115229-101

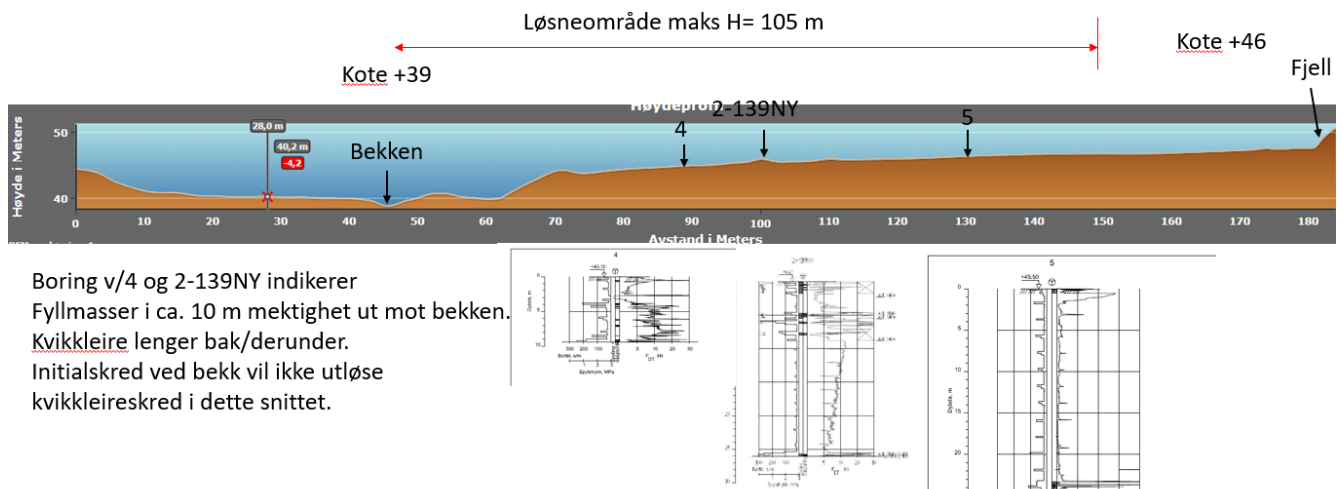
Figur 14 Snitt 2 med informasjon

Snitt 2 stiger fra kote +39 i bekken til kote +46 i øst mot synlig berg, se Figur 14. Det er utført 2 stk boringer i området hvor antatt gamle Odalstjern var. Boringene indikerer ca. 10 m fyllmasser. Boring 5 indikerer kvikkleire/sprøbruddmateriale i stor mektighet.

Oppfylling av gamle Odalstjern vil ha forbedret stabiliteten til de bakenforliggende løsmassene betydelig.

Det er vurdert et kritisk løsneområde basert på  $15 \cdot H = \text{ca } 105 \text{ m}$ .

Avstand fra bekken til eiendommene er ca. 140 m og mer, det er derfor vår vurdering at et evt. løsneområde her ikke strekker seg helt bak til eiendommene.

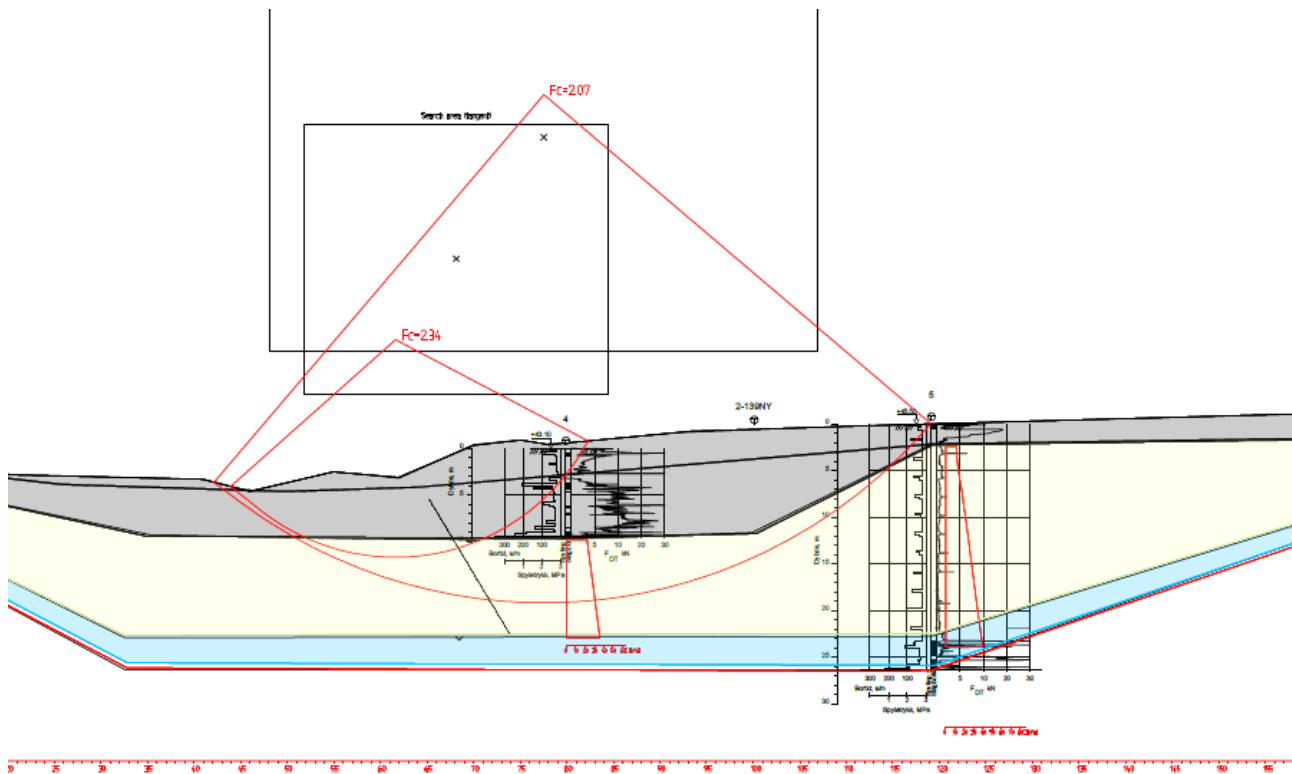
Figur 15 Utklipp fra udrenert stabilitetsanalyse i snitt 2 – tegning 115229-102

Stabilitetsberegninger viser at lange glideflater i sin helhet er robuste.

Initialskred i skråningskant har tilstrekkelig sikkerhet (selv med svært konservative verdier). Mektigheten av fyllmasselaget vil også redusere risiko for stor utbredelse av evt. utglidninger, da disse massene vil bli liggende.

Vi vurderer at det ikke kan utløses initialskred i snitt 2 eller nord for snitt 2 som vil utløse områdeskred inn i planområdet.

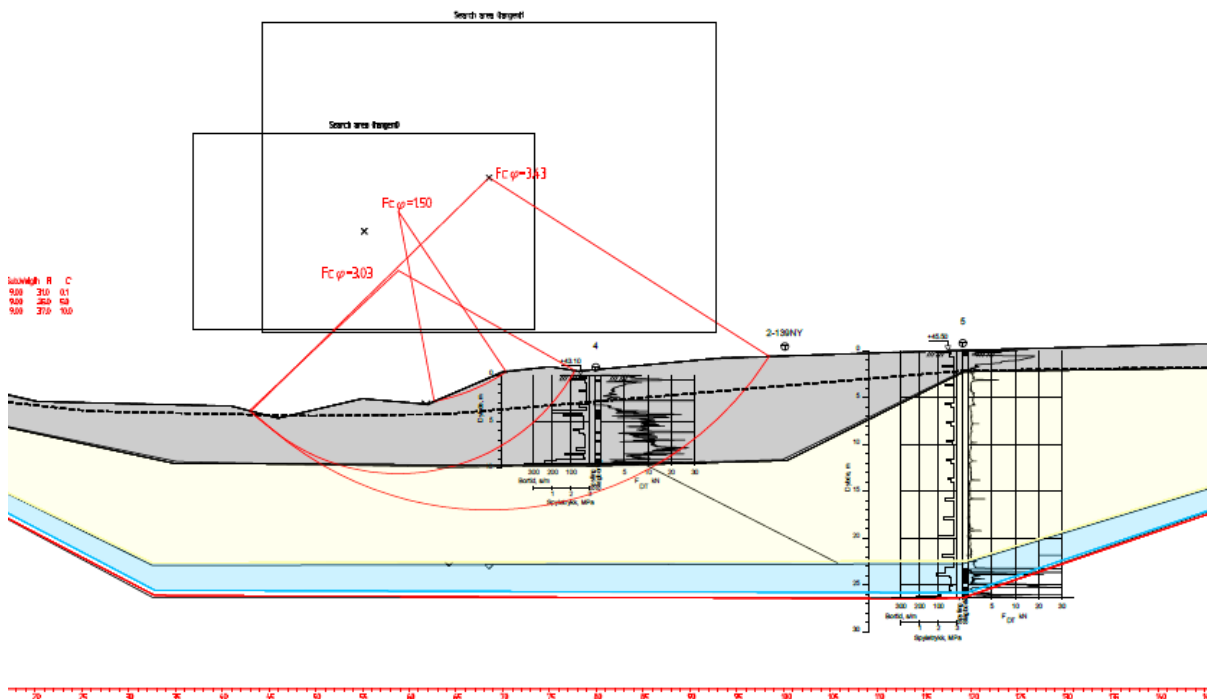
Figur 16 Utklipp fra drenert stabilitetsanalyse i snitt 2 – tegning 115229-103

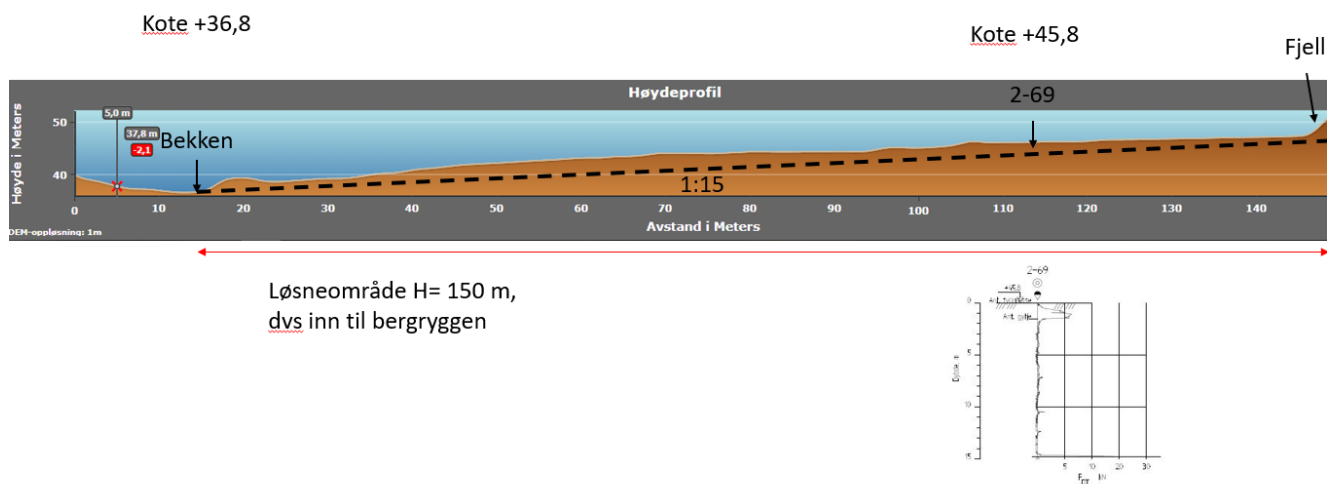
Figur 17 viser snitt 3 som er vurdert som kritisk snitt. Det er antatt at snitt 3 er plassert utenfor tidligere oppfylte masser (evt. så må det utføres supplerende undersøkelser for å dokumentere fyllmasser i dette snittet).

Løsneområde fra snitt 3 er basert på 1:15 kriteriet 150 m. De aktuelle eiendommene i minste avstand ca. 170 m fra og dermed utenfor et evt. løsneområde.

Figur 17 Snitt 3 er vurdert som kritisk snitt for faresonen.

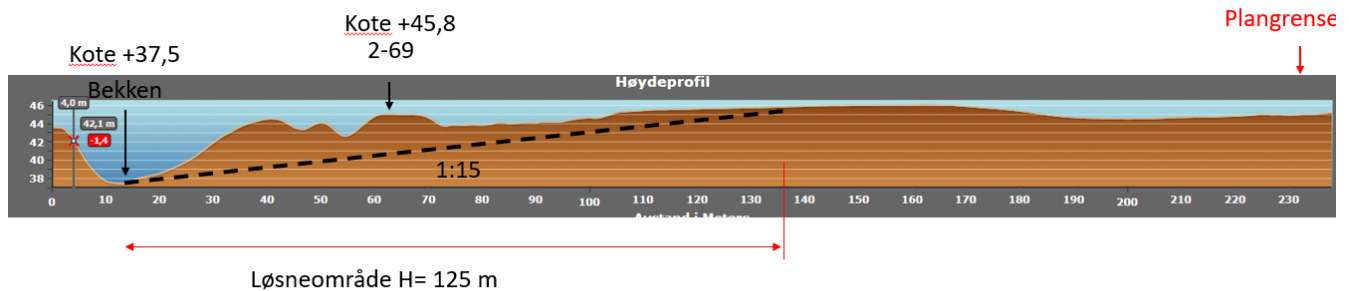
Figur 18 Snitt 4

Figur 18 viser at løsneområde nord-sør (sidebekk) ikke vil nå plangrensen. Det er ikke gjort nærmere vurderinger rundt dette da de aktuelle eiendommene ligger i god avstand utenfor dette kriteriet.

Snitt 4  
H = 8,3 m  
8,3\*15= ca. 125 m

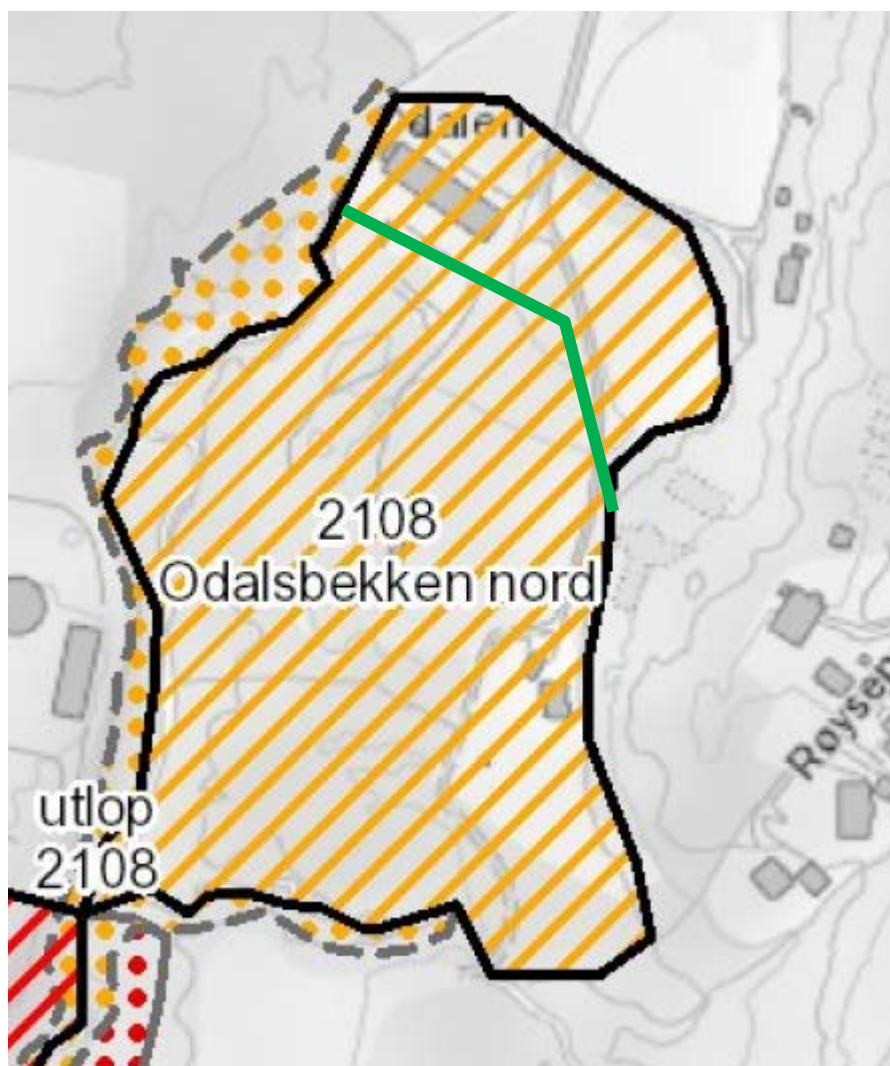
Bekkeskråningene ligger utenfor influensområdet til planlagt tiltak (skråning er utenfor influensområdet til tiltaket dersom tiltaket ligger i avstand større enn 2H bak fra skråningstopp) og derfor at områdestabilitet også er tilfredsstillende i anleggsfasen og permanent fase.

Odalsparken 15, 17 og 19 faller dermed utenfor faresone for kvikkleireskred. NB: Det er påvist kvikkleireforekomst innenfor disse eiendommene og geoteknisk prosjektering skal utføres av geoteknisk sakkyndig iht tiltaksklasse 2. Dette utarbeides i eget notat.

Figur 19 Anbefalt redusert faresone 2108 Odalsbekken nord markert med grønt  
Våre vurderinger skal kvalitetssikres av uavhengig foretak iht NVE veileder.

Basert på sammenstilling av befæringsnotater fra befaring av NGI, egen befaring desember 2020, utførte grunnundersøkelser av Norconsult samt Grunnteknikk, og stabilitetsberegninger anbefaler vi en reduksjon av faresonen i nord iht grønn linje angitt på Figur 19.
