NOTAT

OPPDRAAG	Blåsjø-Saurdal DML	DOKUMENTKODE	10224390-01-NOT-LARK-001
EMNE	Befaring landskap	TILGJENGELIGHET	Begrenset
OPPDRAAGSGIVER	Statkraft Energi AS	OPPDRAAGSLEDER	Tiemen Gordijn
KONTAKTPERSON	Fredrik Christian Grøner	SAKSBEHANDLER	Pia Bernitz
KOPI	Bård Aslak Birkeland	ANSVARLIG ENHET	Multiconsult Norge AS

Befaringsnotat landskap

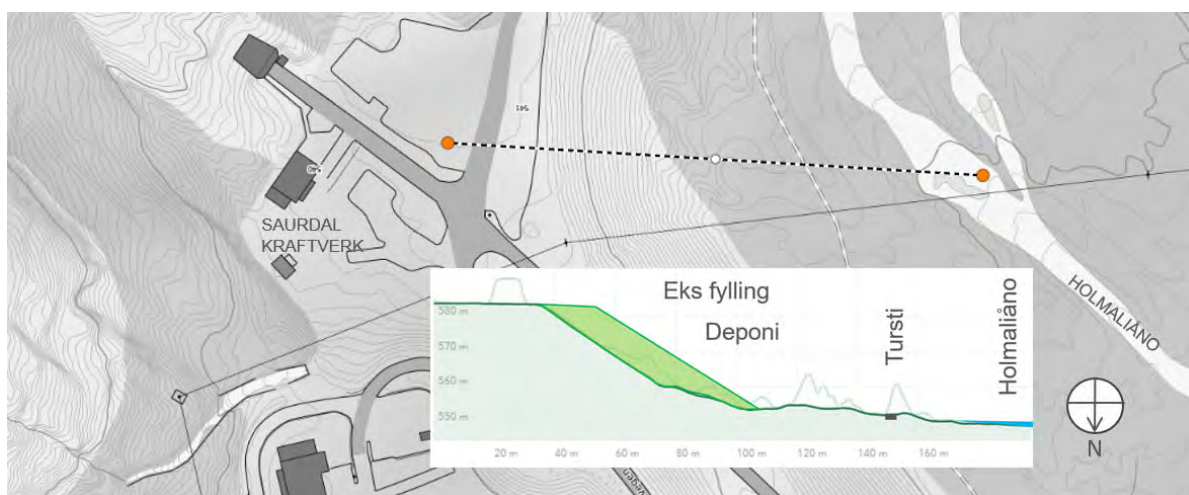
Eksisterende deponi ligger i fyllingen vest for Saurdal kraftverk fra kote 583 ned til ca kote 553 på flaten mot Holmaliåna. Et nytt deponi vil være en utvidelse fra kote 583 og ha samme skråning ned mot det flate partiet.

Deponiet vil bli synlig fra Kjetilstadvegen inn mot Saurdal kraftverk før det revegeteres og går mer i ett med omgivelsene.

Figur 3-4 En utvidelse av deponi må ta hensyn til nærheten til Holmaliåna og turstien langs elva

Foreløpig anbefalt løsning med hensyn til landskapsbilde.

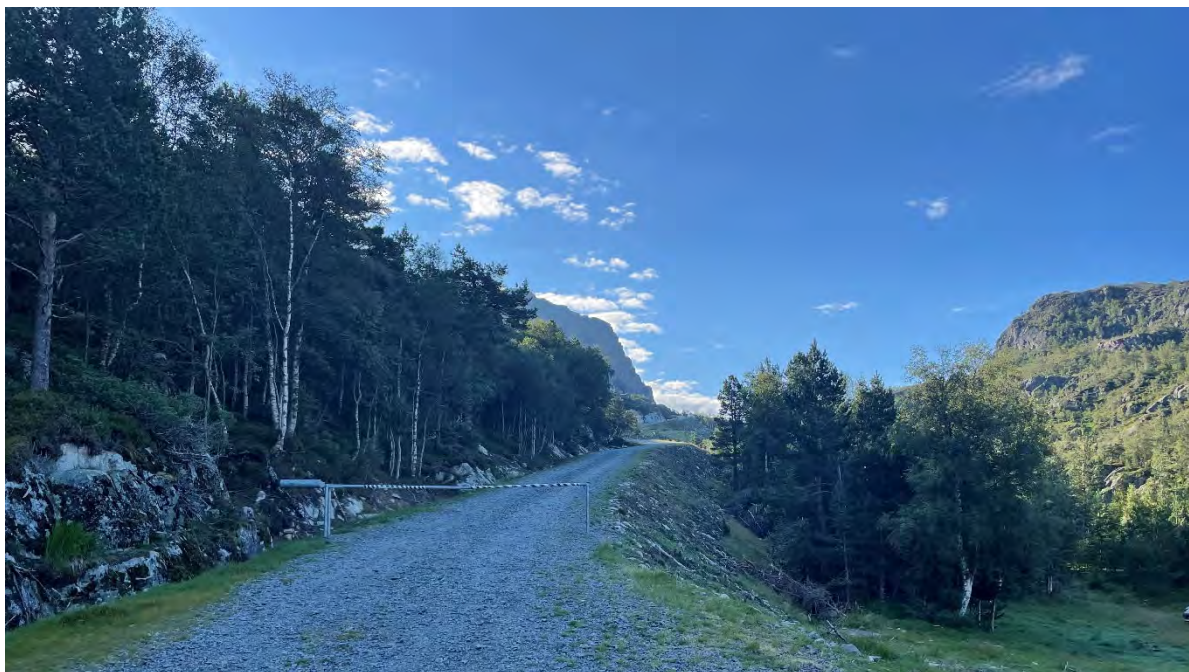
Deponiet er foreslått som en utvidelse av deponi langs skogsbilvegsdeponi fra 2019. Det er fare for at dette vil komme for nær vassdraget i foten av skråningen.

Figur 3-5 Deponi fra 2019 utført som en utbedring av eksisterende skogsbilveg.

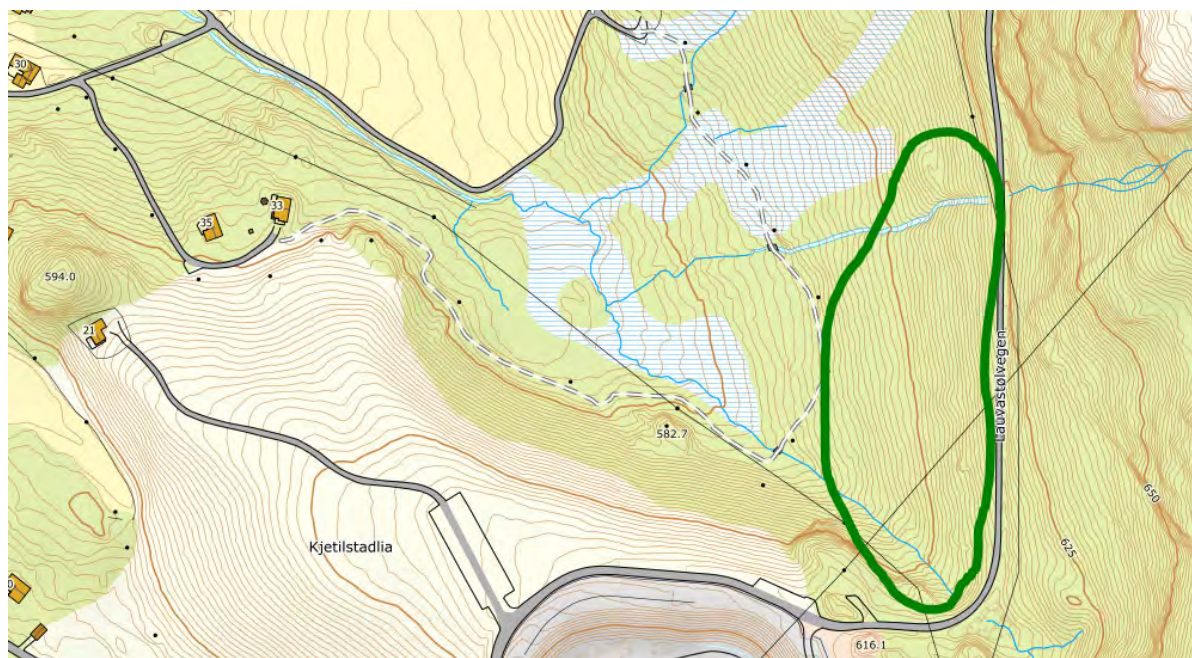
Består av eksisterende vegetert vegfylling ned mot dalføre og videre til vassdrag. Det står mastepunkter med linjer over område som er bratt og det må fjernes en del vegetasjon. Deponiet kunne eventuelt utformes som en heving og utvidelse av skogsbilvegen på en noe begrenset strekning.

Figur 3-6 Området langs Lauvastølvegen som er foreslått som deponi.

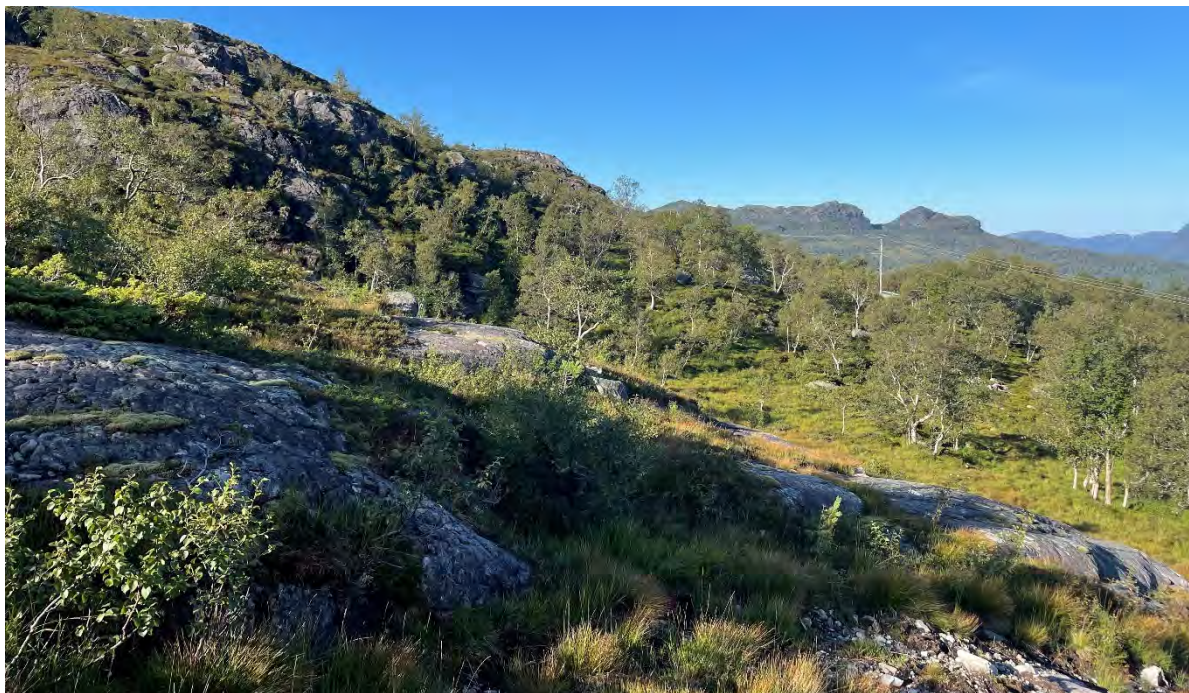
Det vurderes at landskapet og vegetasjonen i området er sårbart for en utfylling.

Figur 3-7 Landskapet i nedre del av traseen.

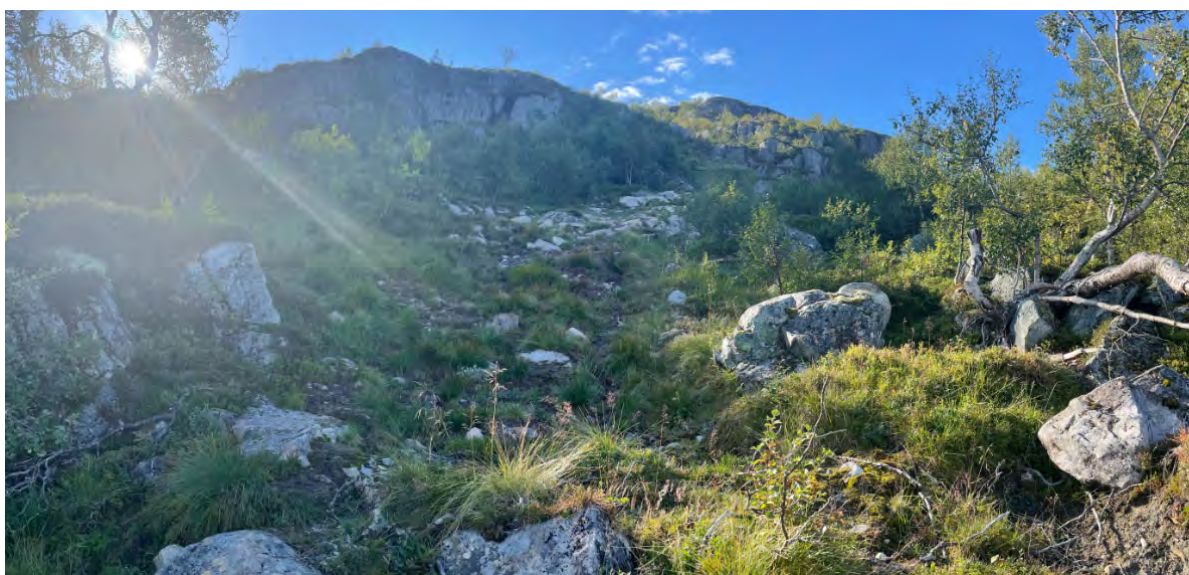
Figur 3-8 Landskapet i den øvre del av traseen med skaret opp mot mastepunktene.

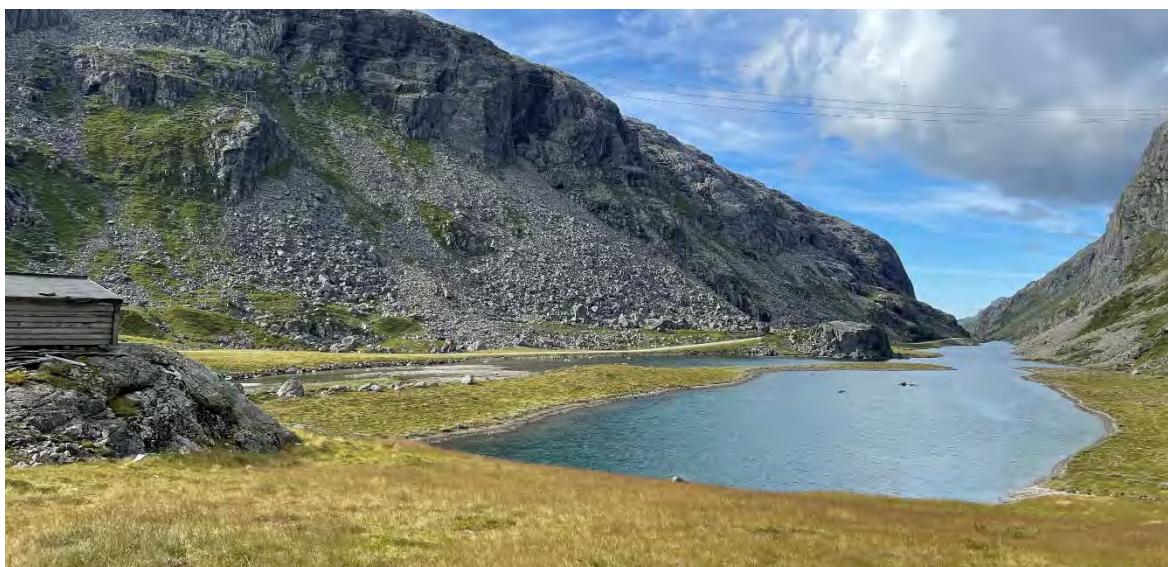
Området er lett tilgjengelig fra et tunnelpåslag ved Øvre Moen og har vært et anleggs- og uttaksområde tidligere. Men landskapet er til dels godt istandsatt og revegetert og virker sårbart for deponering av sprengstein. Det anbefales i første omgang ikke med hensyn til landskap.

Figur 4-4 Øvre Moen, område for uttak av filtermasse. Området rundt uttaket er revegetert og består nå av en grunn vik.

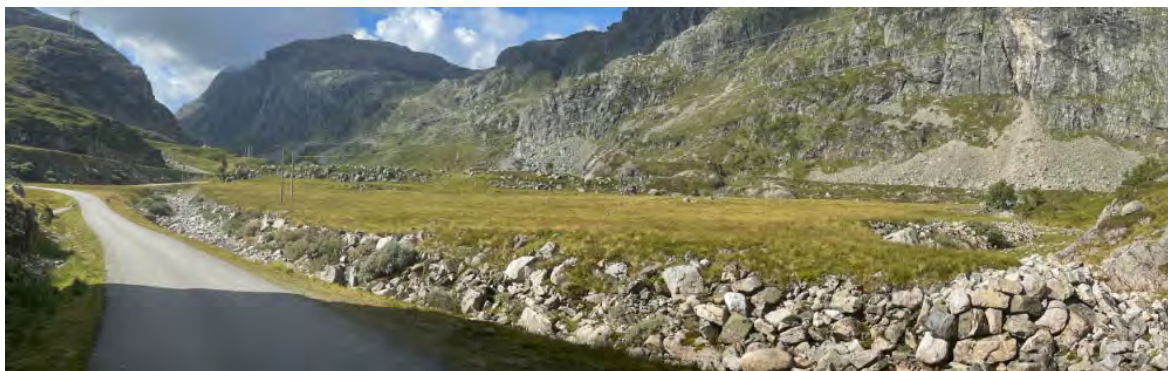
Figur 4-5 Riggområdet på Øvre Moen kan gjenbrukes. Viktig at skråningskanter med vegetasjon bevares for enklere istandsetting.

Riggområdet fra dametableringen ligger fortsatt som åpne flater og kan gjenbrukes. Det anbefales at revegeterte fyllingsskrånninger bevares for å redusere den visuelle påvirkningen i anleggsfasen og for raskere og enklere istandsetting.

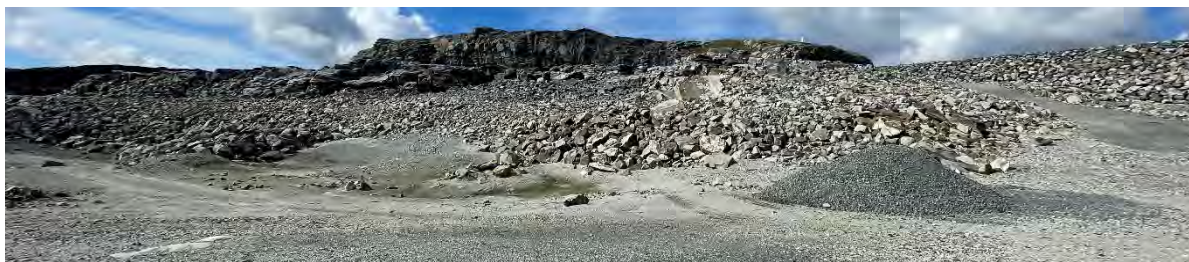
Lang transportveg på opptil 8 kilometer med store høydeforskjeller og bratt veg. Visuelt og landskapsmessig akseptabelt.

Figur 4-6 Mulig deponi i eksisterende uttak/deponi ved Førreskardammen. Området er normalt delvis under vann, men har det siste året stått eksponert. Landskapsmessige vil et deponi her ikke ha særlig påvirkning på landskapsbildet. Med god arrondering av massene kan det til og med ha en positiv og oppryddende effekt.

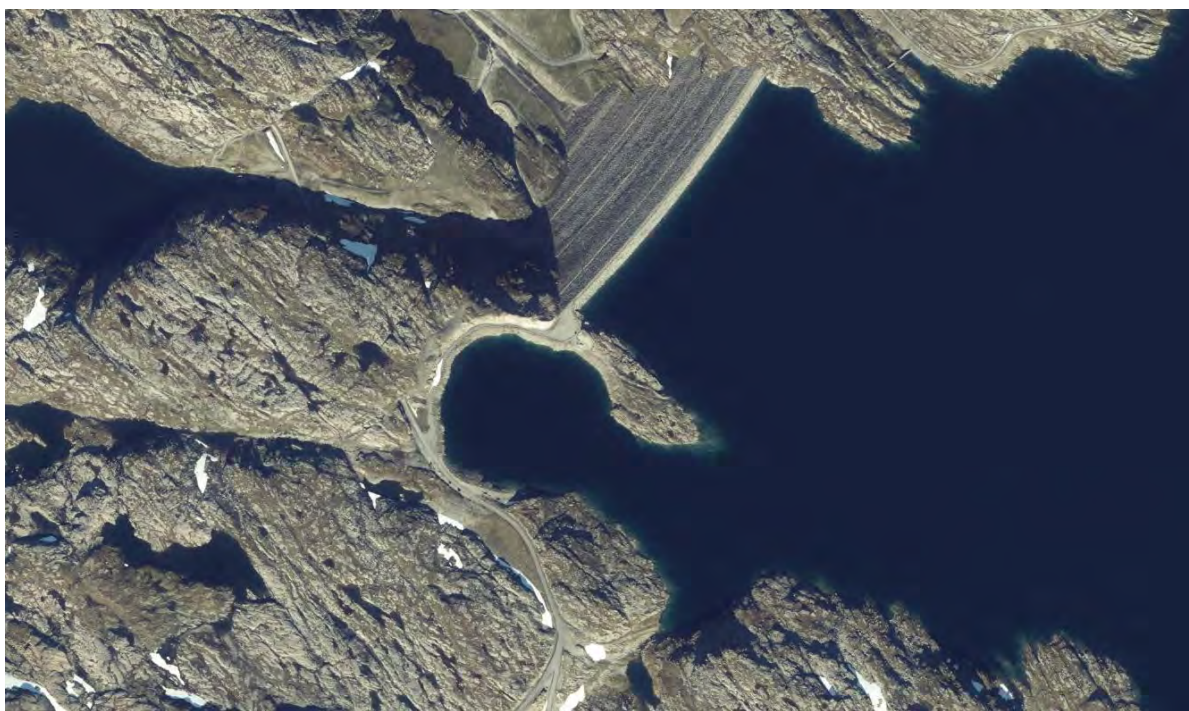
Et deponi vil kunne legges i eksisterende uttaksområde som normalt ligger under vann. I anleggsperioden vil det være behov for å hindre partikkel spredning til Blåsjø, for eksempel med siltgardin. Transportveg fra Øvre Moen på rundt 3 kilometer. Visuelt og landskapsmessig akseptabelt.

Figur 4-7 Mulig deponi i eksisterende uttak og deponi ved Oddatjørndammen. Området er normalt delvis under vann, men har det siste året vært mer eksponert. Et deponi her vil ikke ha særlig stor påvirkning på landskapsbildet.

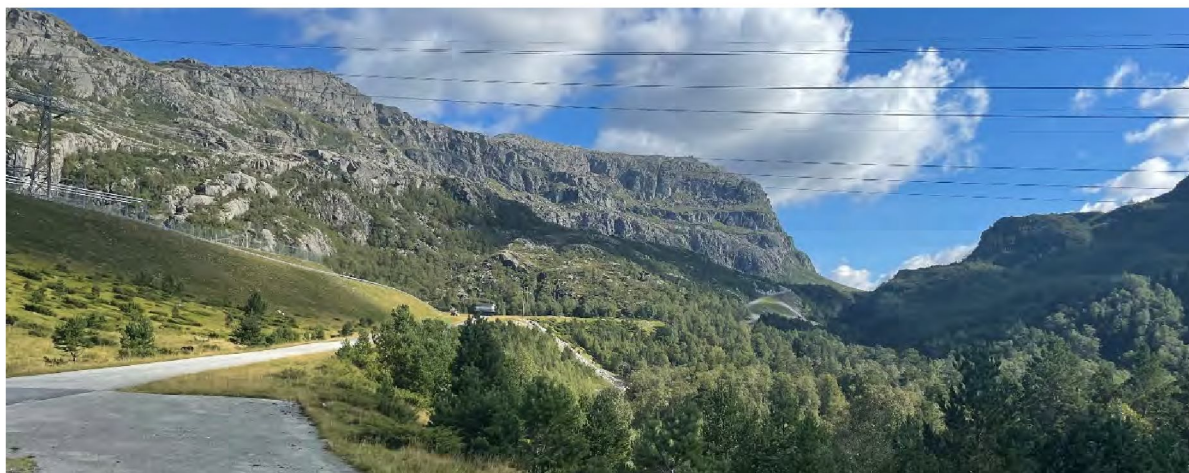
- Området ligger eksponert mot dalen og adkomstvegen.
- Knapphet på tilgjengelige toppmasser.
- Revegetering vil ha lang etableringstid og område vil være eksponert i lengre tid.

Figur 3-2 En utvidelse av deponiet må ta hensyn til nærheten til Holmaliåno og turstien langs elva, samt eksponering fra adkomstvegen, lite tilgjengelig toppmasser og lang revegeteringstid.

Alternativet er gjennomførbart.

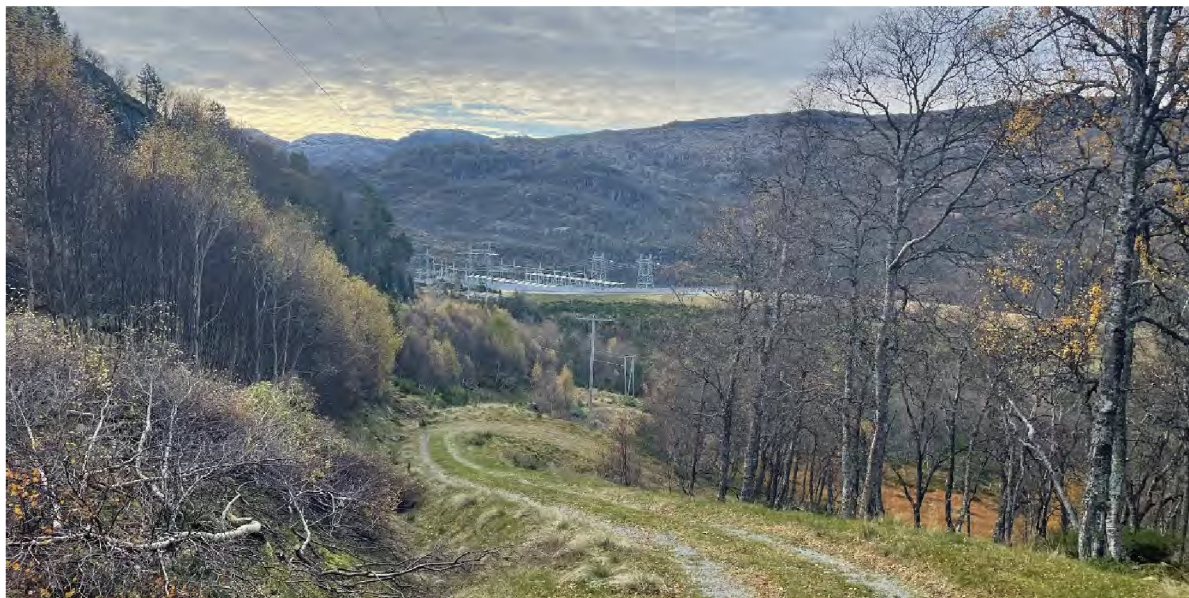
- Deponiet vil bli synlig fra hytter vest-nordvest for området, og deponiutforming og avbøtende tiltak må ta hensyn til det.
- Vannstrengen gjennom skråningen i sør bør unngås for å hindre partikkelspredning til øvrige vassdrag.

Figur 3-3 Deponialternativ langs Lauvastølvegen sett mot sørvest og Saurdal kraftverk.

Alternativet er gjennomførbart.

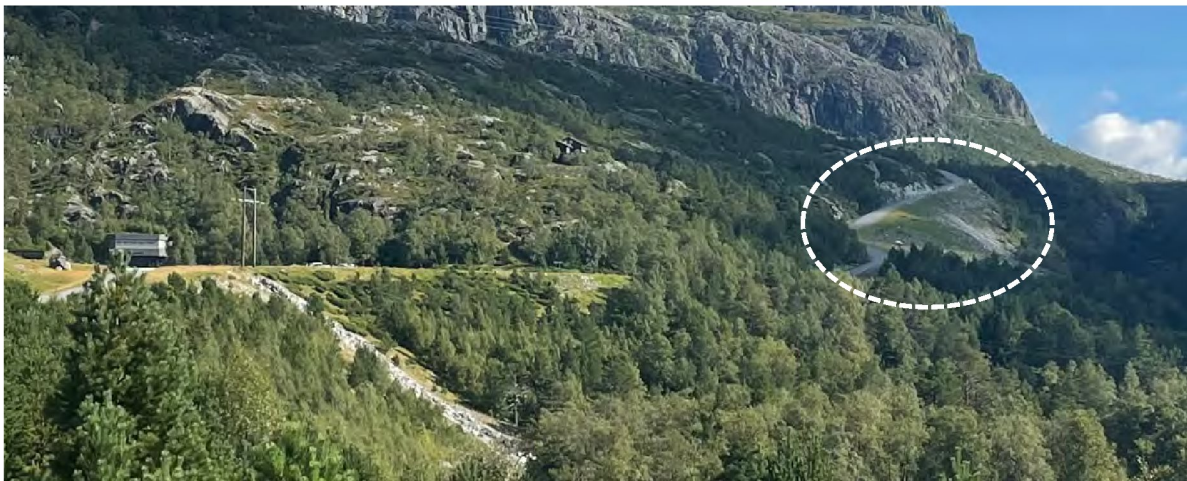
- Området har litt liten kapasitet volum-messig og ligger ganske eksponert mot dalen
- Det vil være godt synlig fra adkomstvegen i lang tid før etablering av vegetasjon.

Figur 3-6 Deponi fra 2019 utført som en utbedring av eksisterende skogsbilveg er tydelig eksponert mot dalen og adkomstvegen til Saurdal kraftverk.

Alternativet anbefales ikke.

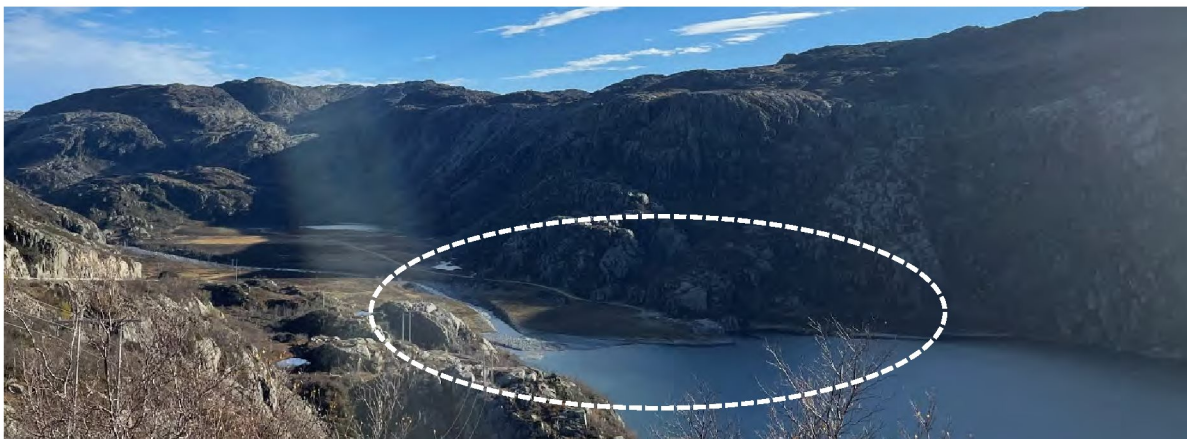
- Mulig å deponere på de flate områdene og i vannet om det kan senkes midlertidig
- Bruke masser til å forme nedre del av elvedeltaet på en naturlig måte.
- Kortere transportveg med bedre geometri og høydeforhold enn til Oddatjørndammen

Figur 4-2 Nedre Moen, tidligere anleggsområde og uttak av filtermasse. Området er arrondert og revegetert. Nedre del av elveutløpet fremstår noe kunstig.

Alternativet er gjennomførbart.

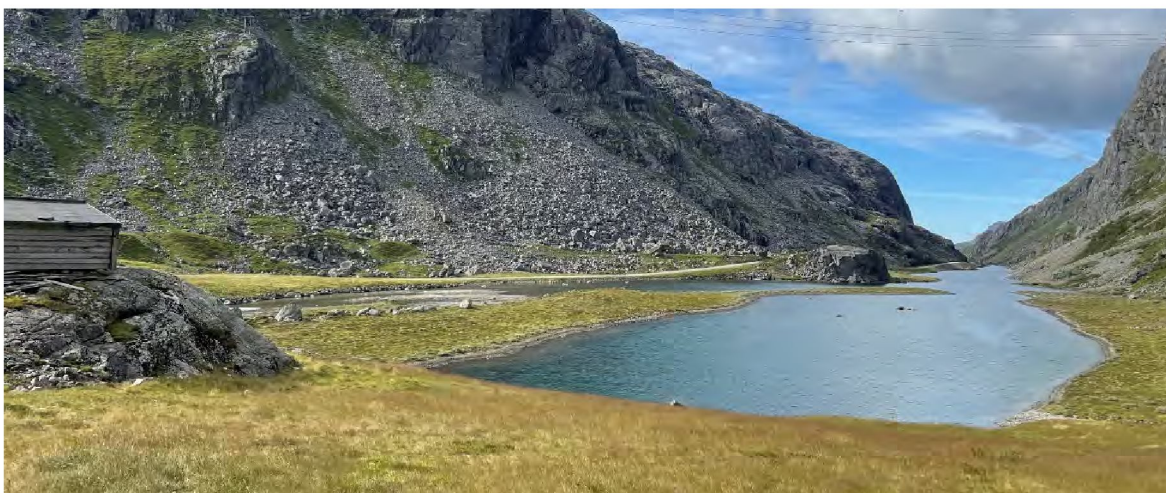
- Sårbart landskap
- Antagelig liten kapasitet
- Lang revegeteringstid
- Kort transportveg

Figur 4-3 Øvre Moen, område for uttak av filtermasse. Området rundt uttaket er revegetert og består nå av en grunn vik.

Alternativet er gjennomførbart, men anbefales ikke.

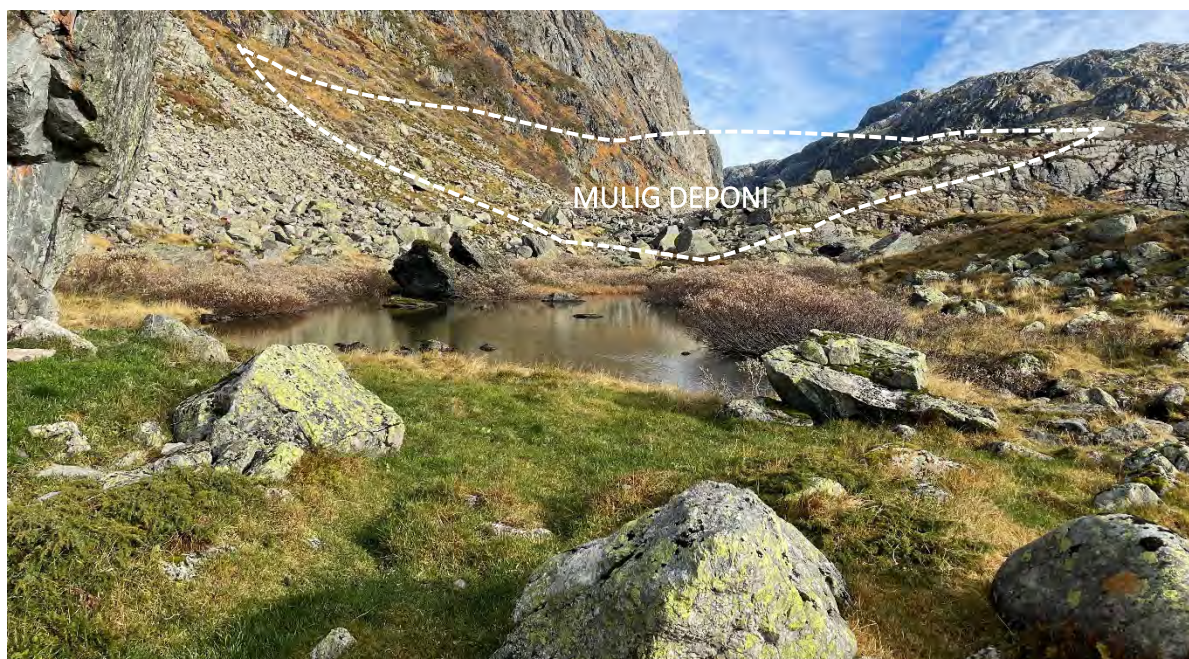
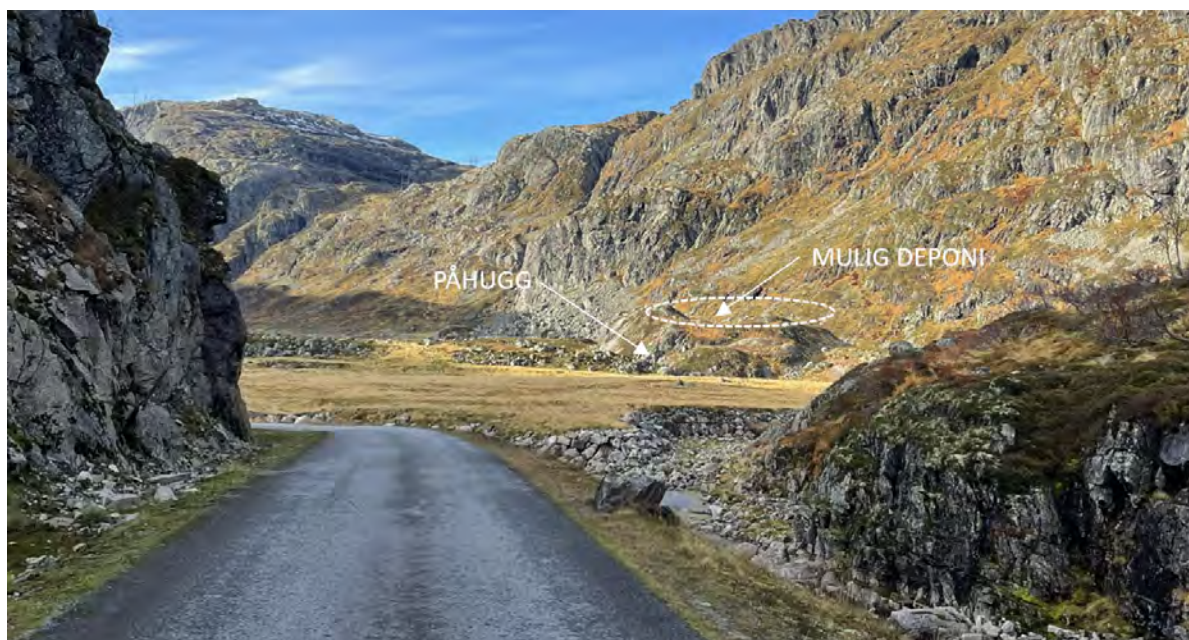
- Området ligger lite eksponert
- Kort transportveg
- Kan utformes med inspirasjon fra tilstøtende urformasjoner
- Kapasitet sjekkes

Figur 4-4 Deponiområde bak anbefalt påhugg ligger lite eksponert og har kort transportveg fra tunnelpåhugget.

Figur 4-5 Deponiområde bak anbefalt påhugg sett fra vegen til Oddatjørndammen. Deponiet blir lite eksponert og kan utformes med inspirasjon fra tilstøtende urformasjoner.

Alternativet anbefales.

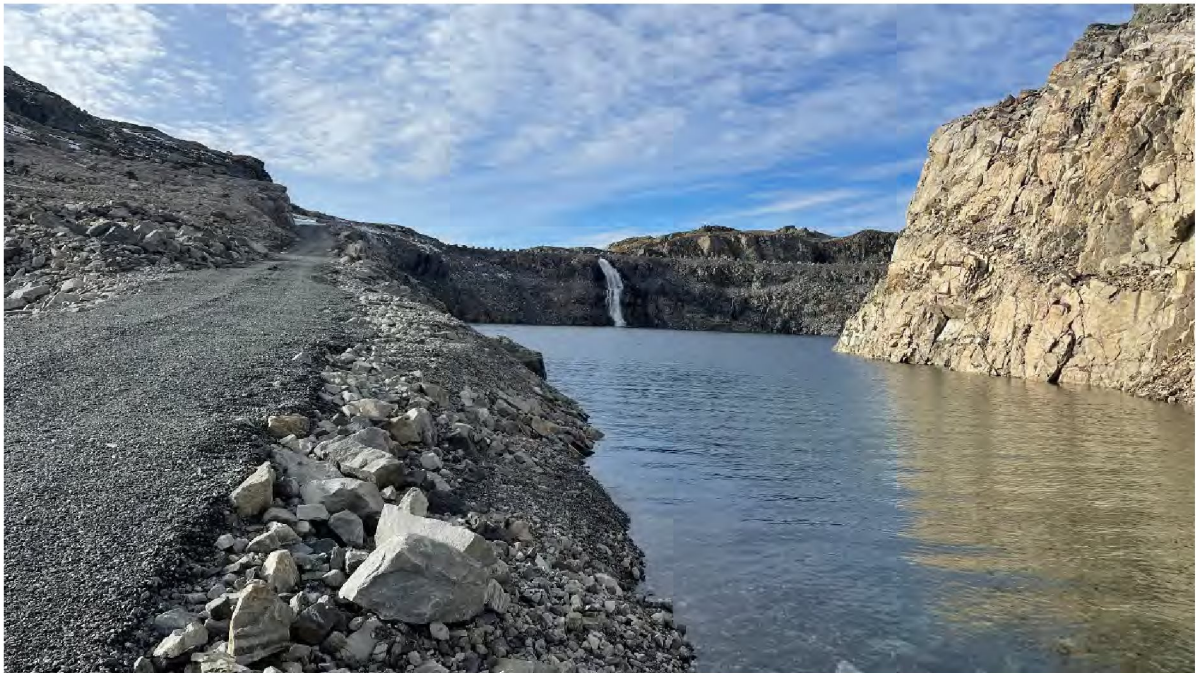
- Området har god kapasitet for deponimasser
- Lite sårbart område
- Enkelt å stenge av for å forhindre partikkelspredning
- Enkel adkomst
- Lang, ca. 3 km, og bratt transportveg

Figur 4-6 Mulig deponi i eksisterende uttak og deponi ved Oddatjørndammen. Vannivået ligger på omtrent 1030 moh. og kanten rundt på rundt +1060 moh.

Alternativet er gjennomførbart og kan anbefales, gjerne i kombinasjon med et deponi bak anbefalt påhugg.
